**Obsolescencia e insalubridad en el Camal Municipal de Ferreñafe**

**TESIS PARA OPTAR EL TÍTULO DE**  
**ARQUITECTO**

**Chiclayo, 2023**

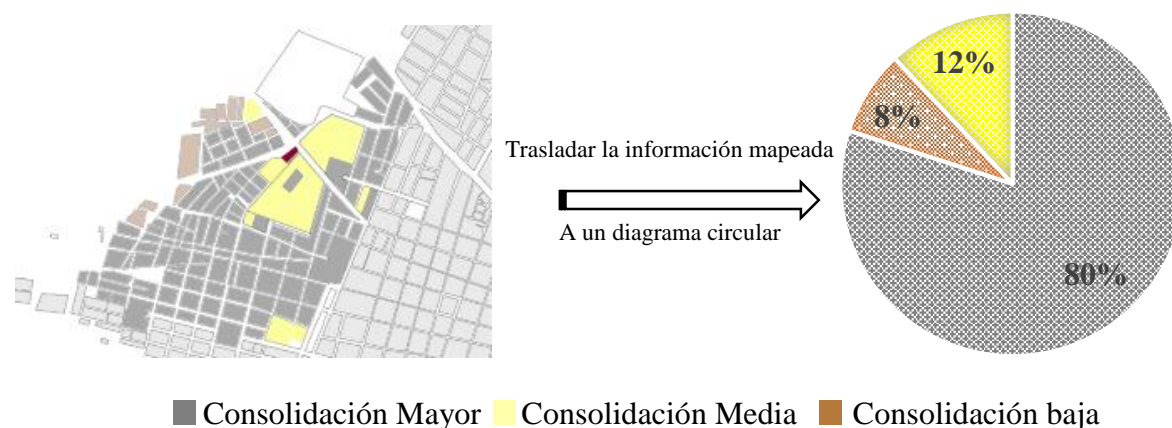
Figura 5 Consolidación en el sector I .

Como herramienta, el identificar el análisis del nivel de consolidación, ayuda al reconocimiento y valorización del territorio, acorde a la realidad; pues esta es un reflejo para un modelo de identidad que permitirá conocer al crecimiento social local, ya que este será detectado, fundamentalmente, para proponer infraestructuras e implementar servicios que brinden calidad de vida a la población (Uberhuaga 2015).

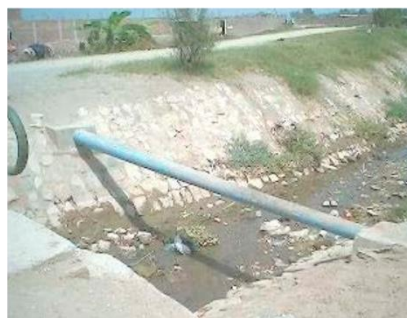
Acequia carpintero

En el sector I, se puede encontrar redes hídricas como canales, acequias y drenes, esta red, cuando se hizo las visitas a campo, se pudo constatar que presentan agentes contaminantes como: restos de animales muertos, plásticos y desechos inorgánicos domiciliarios, cabe mencionar que esto se presenta en ciertos puntos de la red, y que son causas de contaminación y daños a la salud de los pobladores. Puntualmente la acequia “Carpintero” que se encuentra frente a la fachada Norte del Camal, donde, se pudo observar restos de residuos contaminantes y que son de procedencia del camal Municipal.

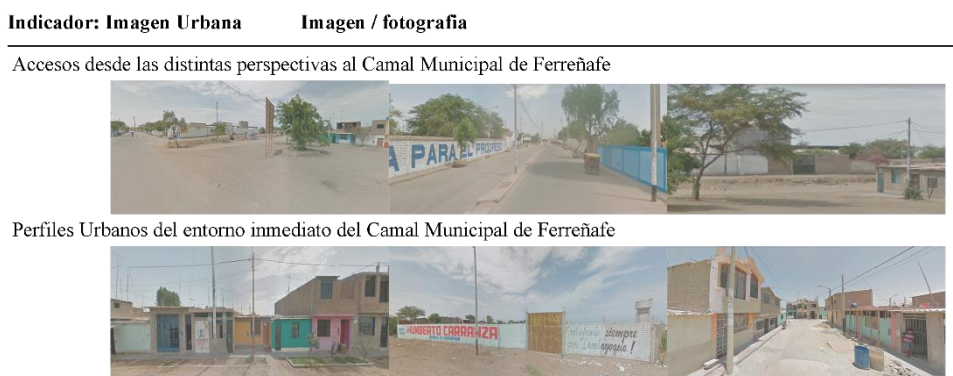
*Figura 7 Imagen urbana en el sector I.*

Los elementos que se han podido registrar: sendas, bordes, el propio barrio, nodos, imagen cambiante (que son las propias actividades de la zona) y las interrelaciones sociales; esto en base a Kevin Lynch (1959) y su libro “La imagen de la ciudad”.

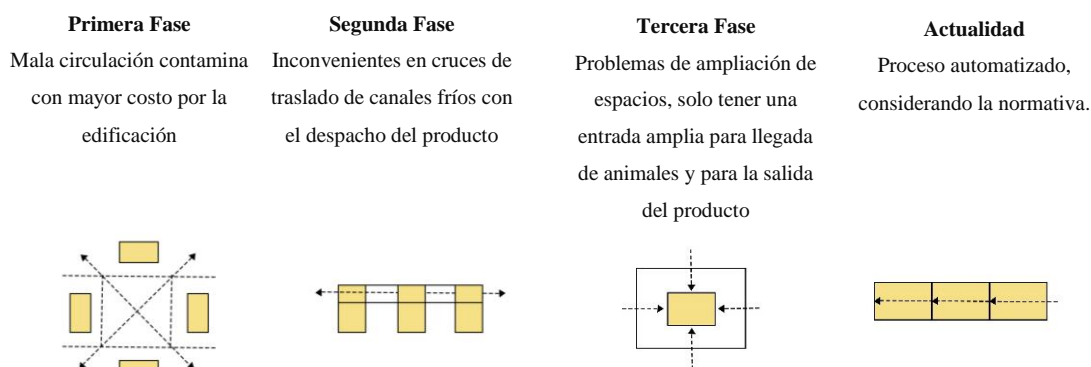
*Figura 9 Relaciones espaciales en el edificio Camal Municipal de Ferreñafe.*

La tipología del edificio responde a las construcciones de 1960, donde se detecten algunas imperfecciones con respecto a las relaciones espaciales. Las imperfecciones son con respecto a la función del edificio, pues las relaciones han ido variando en el tiempo, debido a una evolución del edificio, de las ampliaciones y modificaciones o posibles modificaciones que la afectaron a lo largo del tiempo. Ante la falta de datos concluyentes que permitan conocer con exactitud esta evolución se ha realizado una estimación. Esta se basa en el propio testimonio de los trabajadores, vecinos y productores pecuarios. A partir de esta información se deduce qué elementos han sido modificados a lo largo del tiempo. En la primera fase, el ambiente principal era la nave central de donde se monitoreaba todo el proceso; en la segunda fase, la circulación planteada en el lateral izquierdo tomo protagonista en el proceso; en la tercera fase el proceso principal se ejecuta en la nave central pues ésta cambia de cubierta para un mejor proceso; y finalmente, la relación espacial actual donde el proceso comienza por el patio trasero, pasa por la nave central y termina en un patio para el expendio. Actualmente, las naves laterales han sido eliminadas en el proceso.

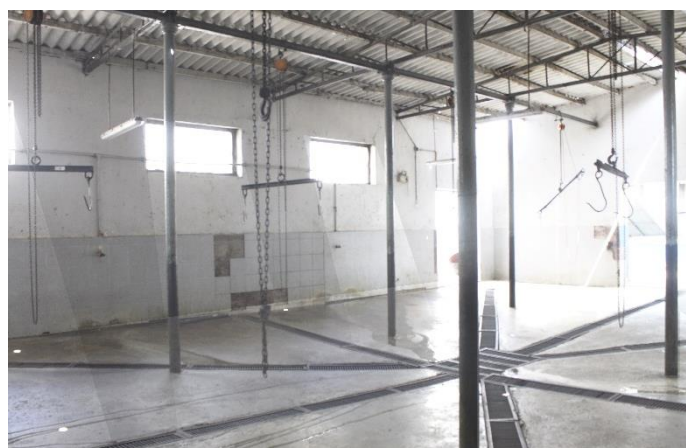
Figura 13 Iluminación en el edificio Camal Municipal de Ferreñafe. Elaboración Propia

La iluminación en la nave industrial responde a las necesidades espaciales de la actividad. Ocurre que la actividad se realiza de día igual que las inspecciones sanitarias por lo que se debe hacer a la luz del día y no con luz artificial, ya que oculta y desfigura los colores naturales.

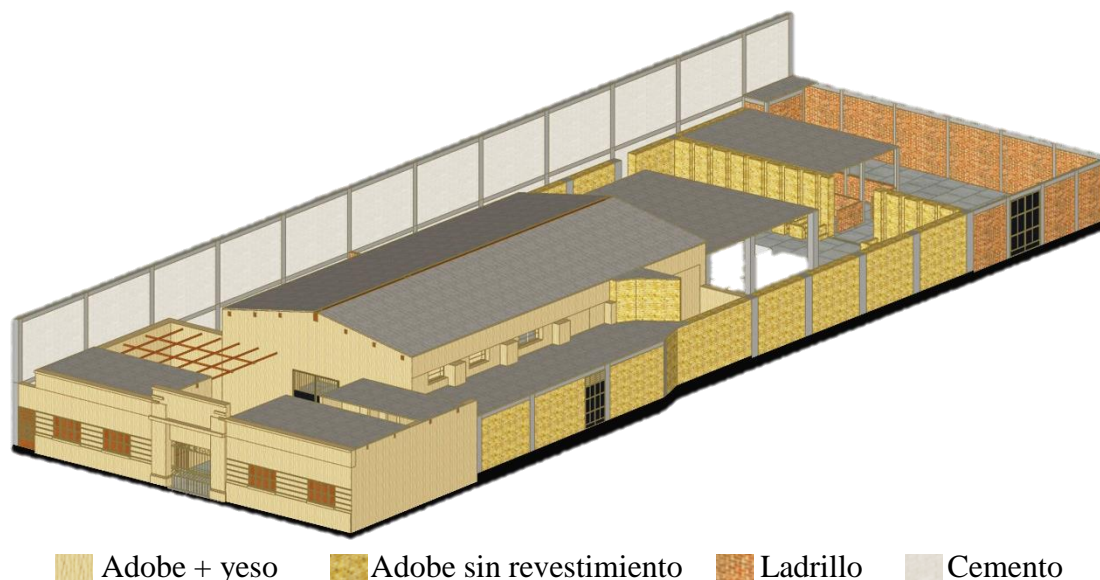
*Figura 14 Materiales en el edificio Camal Municipal de Ferreñafe. Elaboración Propia*

Se reconocen los materiales que tiene el edificio, donde, presentan muros de adobe revestidos y sin revestir, y posteriormente con los cambios y desarrollo se fue añadiendo materiales como es el ladrillo y cemento para poder cercar el predio; este reconocimiento nos permite saber el periodo en el que fueron construidas, ya sea por el desgaste de los materiales o por el sistema constructivo empleado.

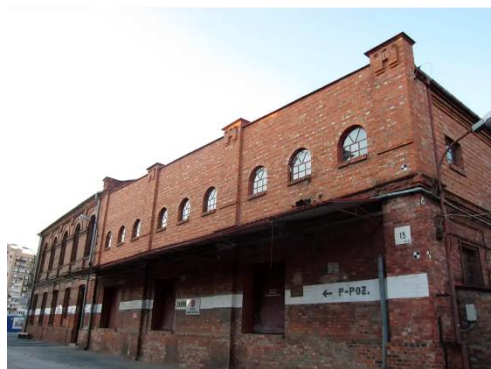
**Antigua Fabrica de Praga en Varsovia**

El edificio se ve clausurado y sin uso pues este no esta cumpliendo la función para la que fue construida. Las personas de sectores aledaños pueden decir que este edificio se encuentra obsoleto pero por desconocimiento tan solo porque no perciben actividad dentro del edificio.

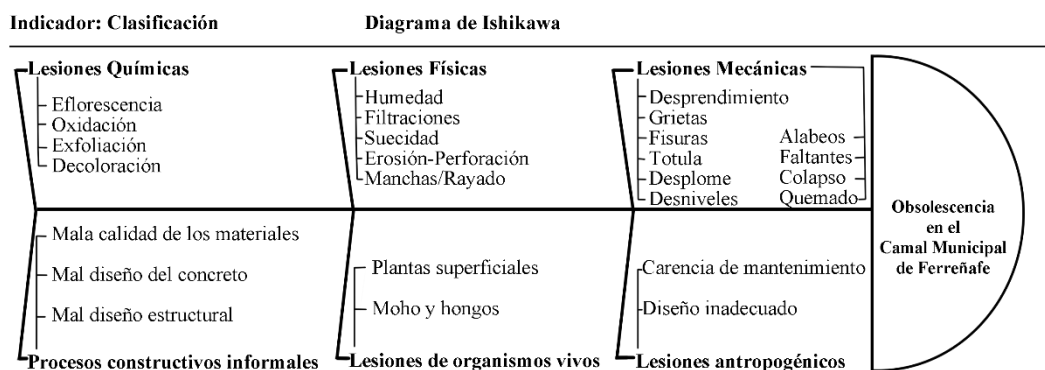
*Figura 21 Esquema diagnóstico para identificar la obsolescencia en el Camal Municipal de Ferreñafe.*

La elaboración del esquema tiene como fin el poder ordenar las posibles causas de obsolescencia en el edificio Camal Municipal de Ferreñafe, para más detalle se procedió a buscar el significado de dichos términos causales.

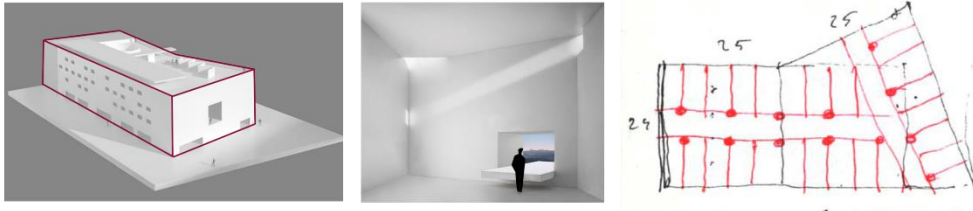
En las imágenes se puede ver que el edificio se muestra como una pieza única que en su interior puede ser transformable según las necesidades de los usuarios, insertándose nuevas actividades dentro del edificio.

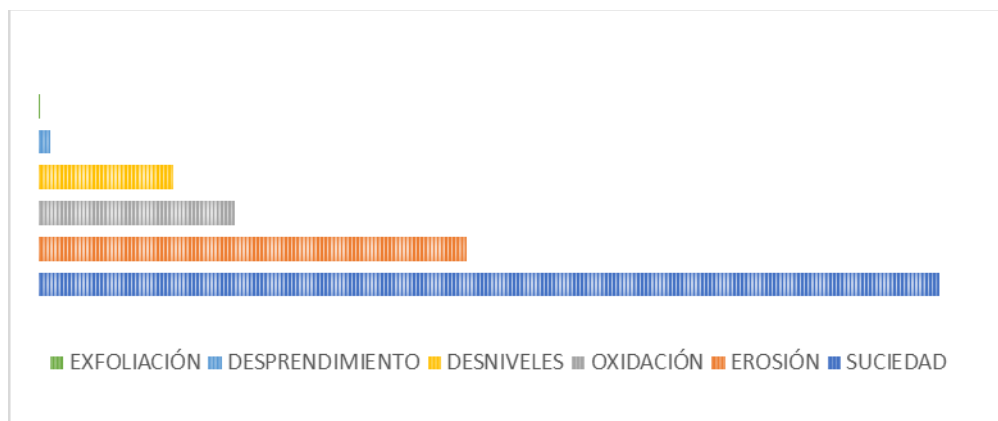
Figura 29 Comparación de lesiones encontradas en zona administrativa del Camal Municipal de Ferreñafe.

Por lo tanto, en base al análisis patológico se encontró que la lesión más recurrente en la zona administrativa del camal municipal de Ferreñafe es de tipo física correspondiente a la suciedad tanto en muros, acabados, piso y techo, seguido por erosión (presente en piso). Por otra parte, existe un mínimo de exfoliación de pintura como lesión química.
