**Evaluación del desempeño sísmico del palacio municipal del
distrito de José Leonardo Ortiz aplicando el análisis sísmico
no lineal, Chiclayo**

**TESIS PARA OPTAR EL TÍTULO DE
INGENIERO CIVIL**

Chiclayo, 2024

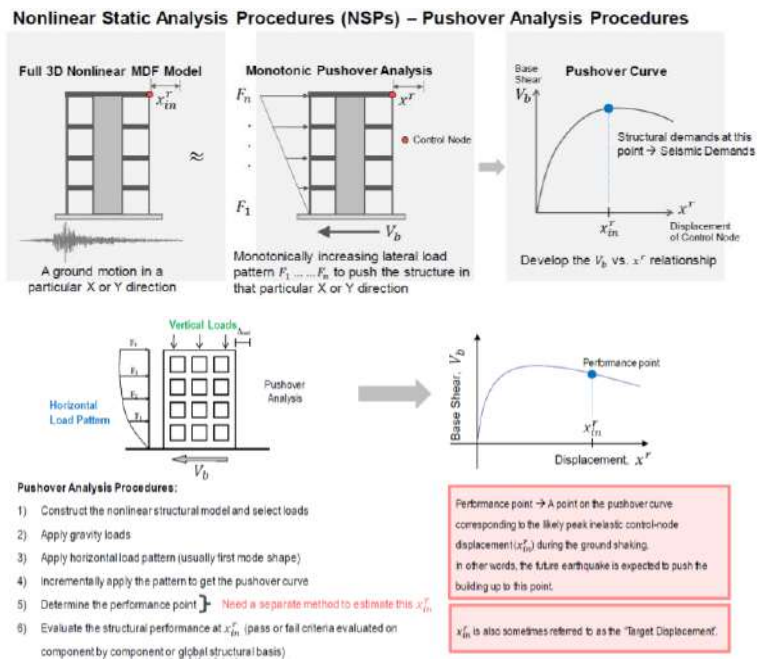
En la metodología estática no lineal, el piloto estructural es sometido a una fuerza lateral incremental que representa las fuerzas de inercia esperadas en la sacudida del suelo. La carga se aplica hasta que los deslizamientos impuestos alcancen el llamado “desplazamiento objetivo”, el cual simboliza la demanda de desplazamiento que los movimientos telúricos del terreno imputarían sobre la edificación. Una vez cargados al desplazamiento objetivo, los criterios de demanda para los componentes estructurales se confieren con los pertinentes parámetros de aceptación para el estado de desempeño deseado. También se pueden verificar las medidas de demanda a nivel del sistema, tales como desviaciones de pisos y cizallas de base. El análisis estático no lineal se emplea a edificaciones regulares de mediana altura, donde la refutación está sujeta por el modo de oscilación fundamental de vibración. No es recomendable para edificios más altos, angostos o irregulares, donde múltiples modos de vibración perturban el comportamiento de la estructura, [6].

Ilustración 5: Análisis Pushover para la Evaluación del Desempeño de Edificios [30].

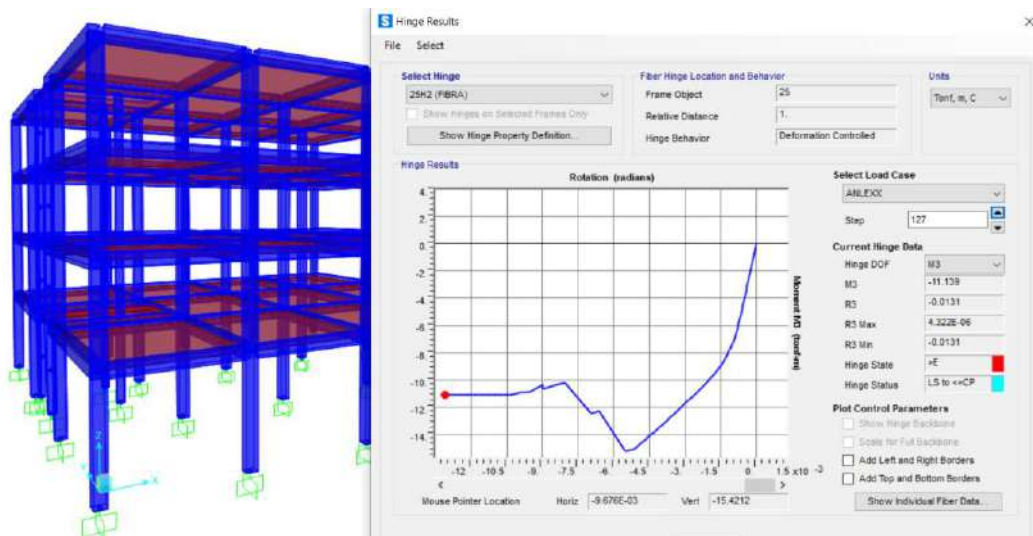
- $P/Ag.f_c = 0.0058$ y $V/bw.d.(f_c)^{1/2} = 4.49$
- Se obtuvo la rotación de colapso a 13.46/1000

Ilustración 34. Bloque B y D: Resultado de la rótula 25H2 (FIBRA).

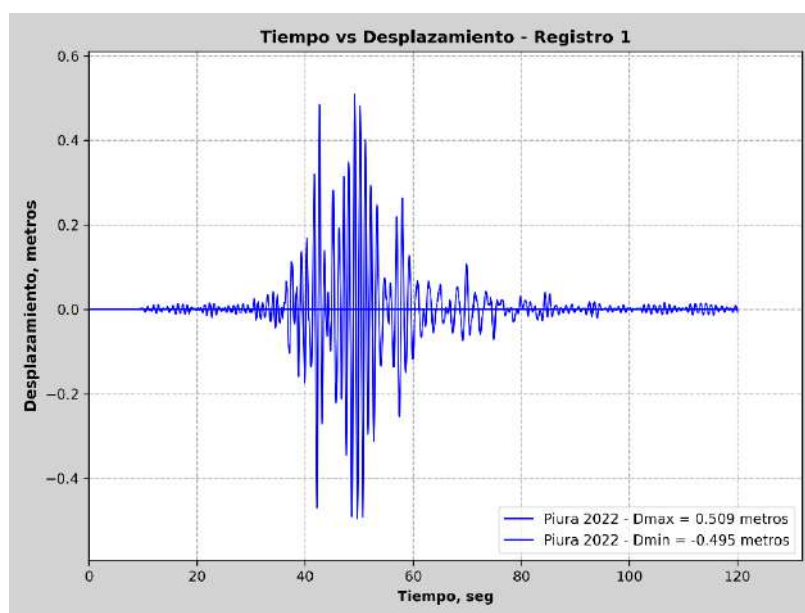
Se observan en las siguientes ilustraciones que para los 3 registros analizados en la dirección XX, el desplazamiento máximo supera los 40 cm, por lo que se esperaría un colapso en el bloque B y D, ante dicho desplazamiento.

Ilustración 74. Desplazamiento en el tiempo en dirección XX del bloque B y D, sismo Piura 2022.

Ilustración 75. Desplazamiento en el tiempo en dirección XX del bloque B y D, sismo Lima 1966.

Ilustración 76. Desplazamiento en el tiempo en dirección XX del bloque B y D, sismo Ica 2007.

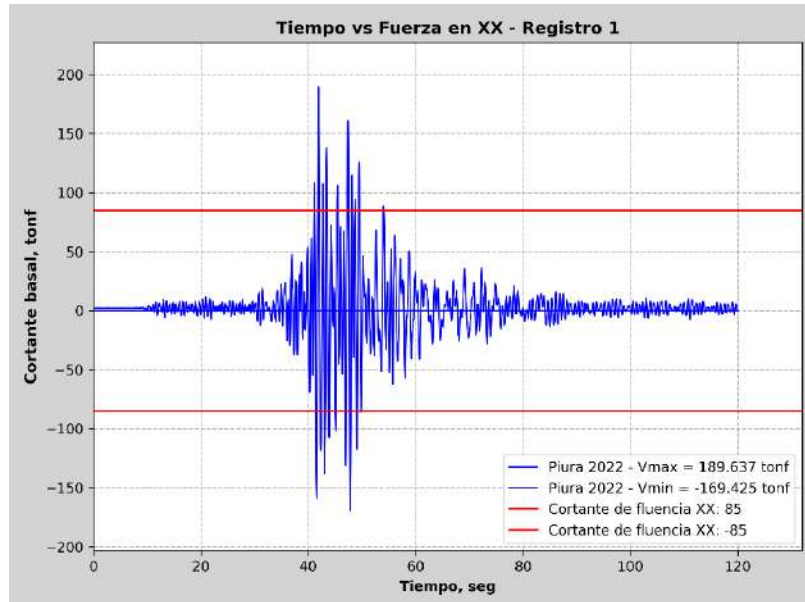
Se muestran las cortantes en el tiempo para los registros de Piura 2022, Lima 1966 e Ica 2007 para la dirección XX y YY del bloque C.

Ilustración 98. Cortante Basal en el tiempo en dirección YY del bloque C, sismo Piura 2022.

Ilustración 99. Cortante Basal en el tiempo en dirección YY del bloque C, sismo Lima 1966.

Ilustración 100. Cortante Basal en el tiempo en dirección XX del bloque C, sismo Ica 2007.

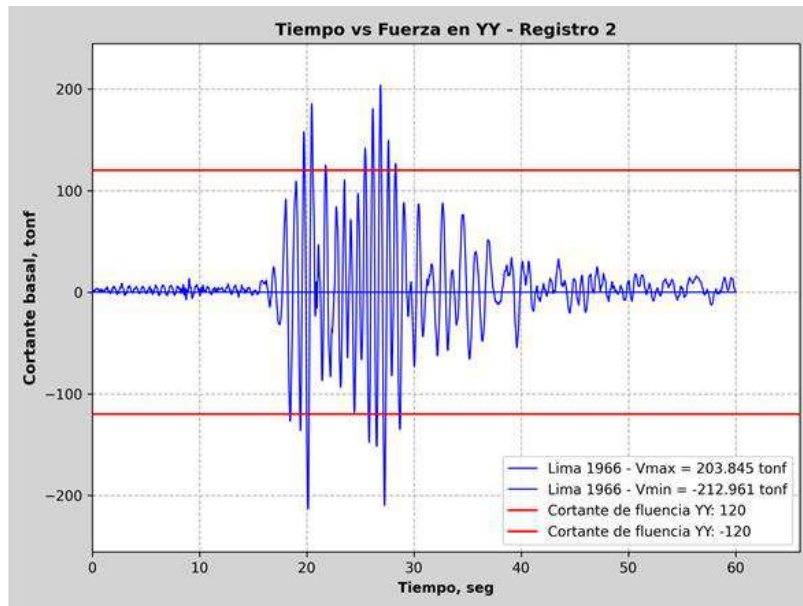
Luego de revisar la cortante basal obtenidos de los 3 registros, la cortante de fluencia que la sobre resistencia es de 2, aproximadamente en la dirección XX en el bloque C.

Ilustración 101. Cortante Basal en el tiempo en dirección YY del bloque C, sismo Piura 2022.

Ilustración 102. Cortante Basal en el tiempo en dirección YY del bloque C, sismo Lima 1966.

Ilustración 103. Cortante Basal en el tiempo en dirección YY del bloque C, sismo Ica 2007.

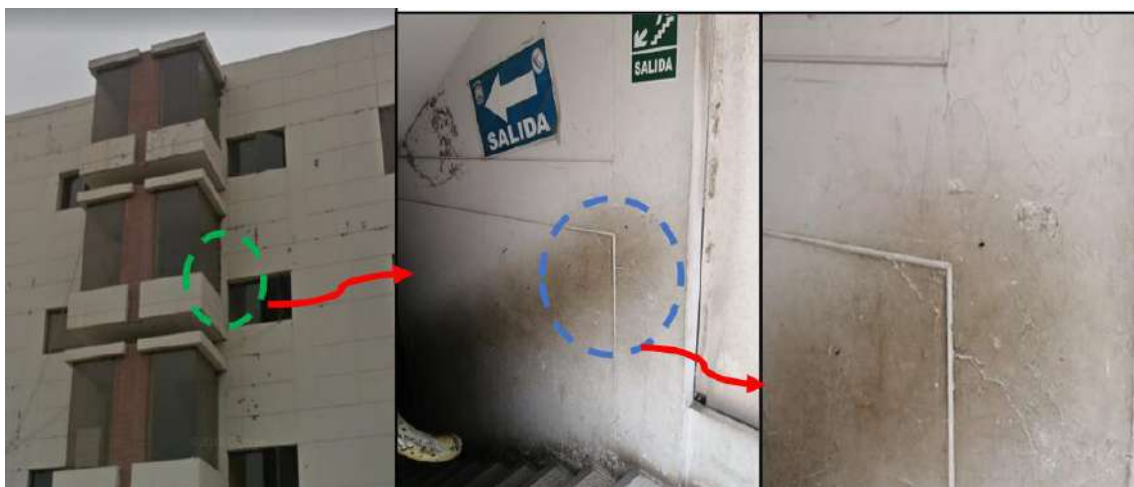
- D) Presencia de zonas de humedad en el primer nivel a). Muro del baño de damas del bloque, b) Vigas del eje 5-5 tramo F - G del bloque A y C.

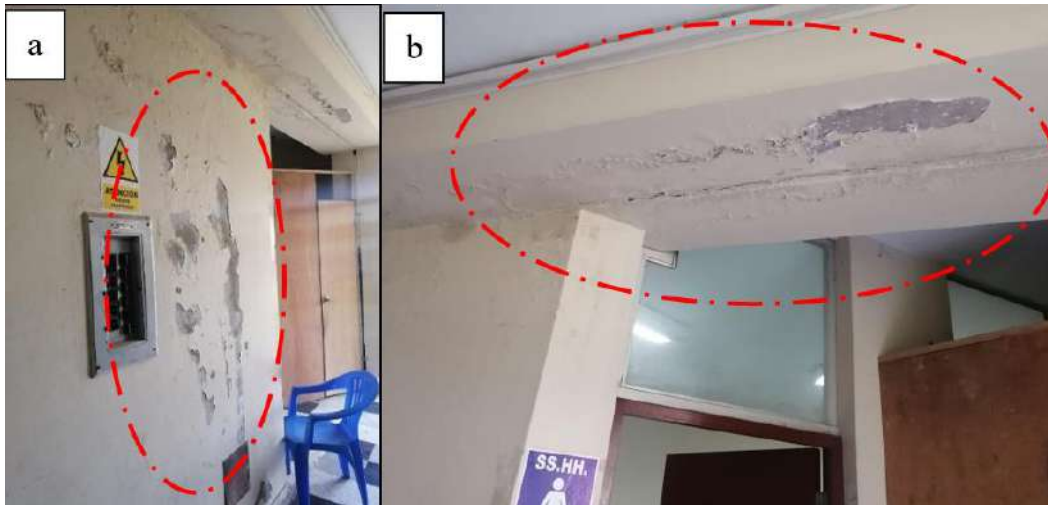
- E) Presencia de zonas de humedad en el tercer nivel en bloque C a). Muro del baño de damas del bloque C. b) Viga del eje 5-5 tramo H-I.

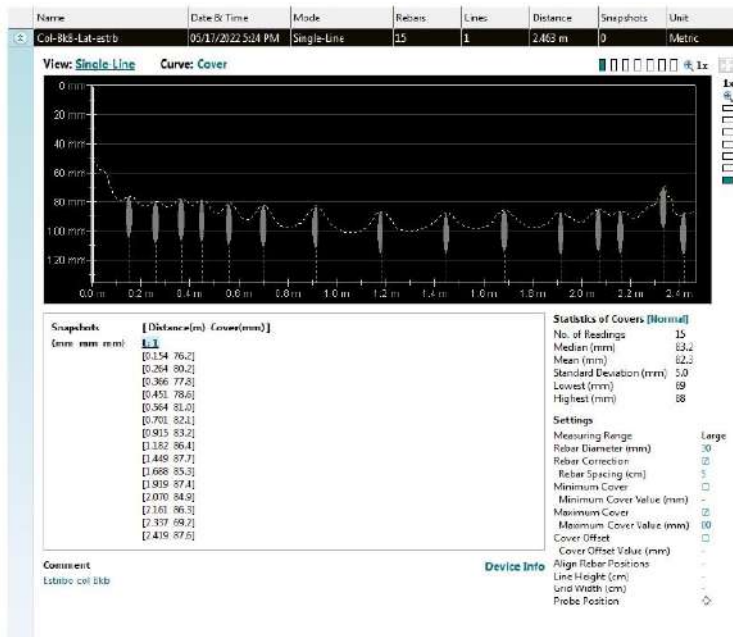
2. Acero de refuerzo transversal de las Columnas rectangulares 30x40 cm
