**Inclusividad arquitectónica: barreras arquitectónicas en infraestructuras
educativas de Cutervo**

**TESIS PARA OPTAR EL TÍTULO DE
ARQUITECTO**

Chiclayo, 2025

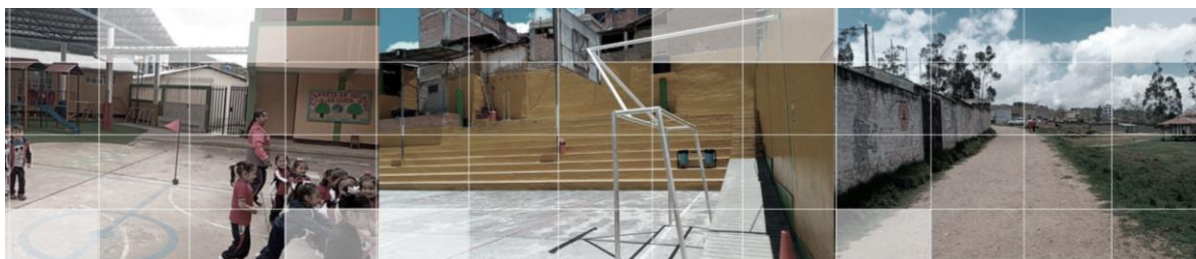
Las personas encuestadas indican que debido a los limitantes o barreras arquitectónicas presentes tanto en las aulas como es los espacios de recreación interrumpen su desenvolvimiento y por ende su aprendizaje. Además, describen que ciertos elementos inclusivos arquitectónicos creados a partir de la problemática y que no estaban considerados en el diseño original, como barandas, señalizaciones, ampliación de circulaciones, pavimentación de ciertas circulaciones, han contribuido con su mejor desarrollo académico. (Ver figura 04)

Figura 04:
Espacios públicos pocos accesibles.

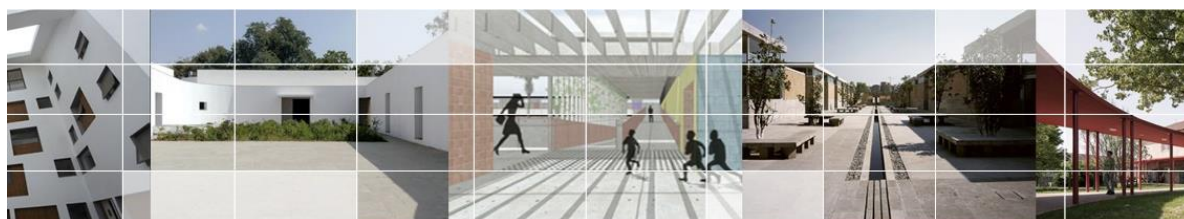
Figura 07:

Formas de ingreso y elementos de control de luz natural.

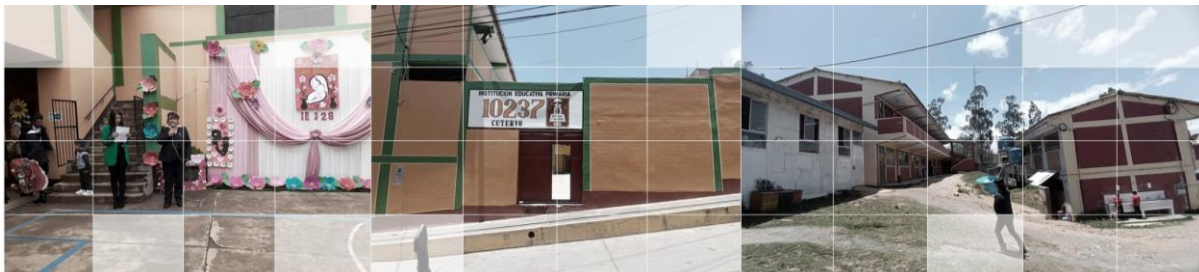
Figura 01:

Accesos principales de las 3 infraestructuras analizadas respectivamente.

La ciudad de Cutervo que es donde se ubican los tres centros educativos estudiados cuenta con una condicionante topografía accidentada, tiene una pendiente del 50 al 70 % según datos del gobierno regional de Cajamarca. En esta se detectó que el centro inicial, Escuela Inicial 328, cuenta con una pendiente topográfica del 25% aproximadamente y su infraestructura tiene forma organizacional de U, el centro primario, Institución Educativa 10237, tiene una pendiente topográfica del 35% con una forma organizacional de L y el secundario, Colegio Fe y Alegría 69, posee una pendiente de 30% y una forma de U. (Ver figura 01)

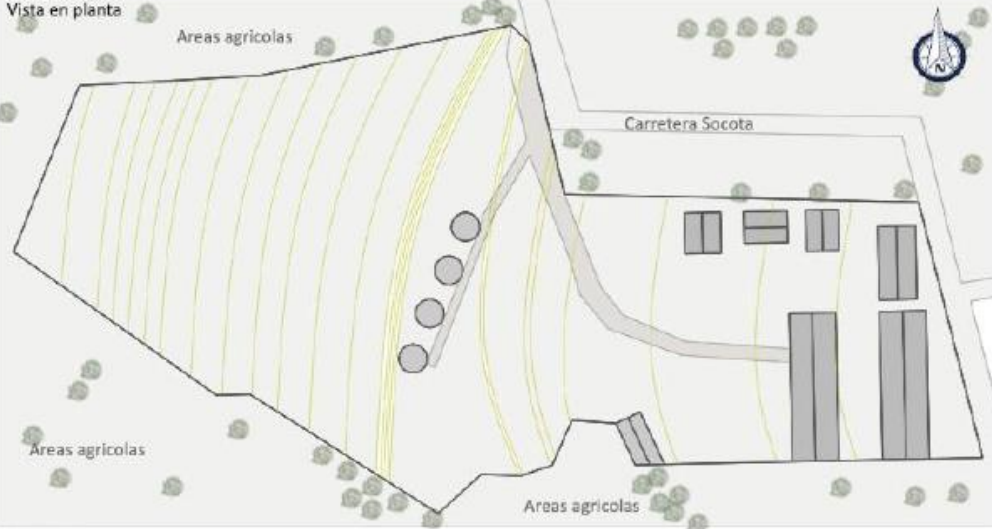
FICHA DE OBSERVACION		L01
Título: Inclusividad arquitectónica: Barreras arquitectónicas en infraestructuras educativas de Cutervo		
Autor:	Yampier Andrés Heredia Bazán	
Asesor:	Arquitecto Cesar Fernando Jiménez Zuloeta	
Variable:	Infraestructuras educativas	
Indicador:	Condiciones de emplazamiento - Morfología del edificio	
Objetivo:	Identificar las barreras arquitectónicas en las infraestructuras educativas de Cutervo para determinar el nivel inclusividad de estos edificios.	
Cartografía:	Datos generales del edificio	
	Ubicación: Cutervo - Cajamarca	Colegio: Colegio Fe y Alegría 69 - Cutervo
Vista en planta

Leyenda:		
CONDICIONES DE EMPLAZAMIENTO		
Condiciones topográficas:	Terreno regular - plano (-) Terreno desnivel medio - de 1 a 10 m de elevación (-) Terreno desnivel alto - mayor a 11 m de elevación (X)	
Frecuencia de lluvia	No llueve (-) 4 meses (-) 6 meses (-) 9 meses (X) todo el año (-)

MORFOLOGÍA DEL EDIFICIO		
Altura promedio:	1 piso (-) 2 pisos (X) 3 pisos (-) 4 pisos (-) 5 a mas (-)	
tipo de organización espacial:	Lineal (-) Organica (-) En "L" (X) En "U" (X) En paralelo lineal (-) Otro (-)	
Cantidad y tipo de accesos principales:	Peatonal (1) Vehicular (-) De emergencia (-) Trabajadores (-) Otro (-)	
Materialidad de estructura:	Concreto (X) Tapial (-) Madera (-) Bambu (-) Otro (-)	
Observaciones:	Se observo que no hay una forma de organización que haya partido desde el diseño inicial, sino que a medida que pasa el tiempo se incorporado nuevas zonas y ambientes.
