UNIVERSIDAD CATÓLICA SANTO TORIBIO DE MOGROVEJO
FACULTAD DE MEDICINA
ESCUELA DE ODONTOLOGÍA

**Comparación de los defectos superficiales entre dos sistemas de limas
mecanizadas en conductos curvos**

**TESIS PARA OPTAR EL TÍTULO DE
CIRUJANO DENTISTA**

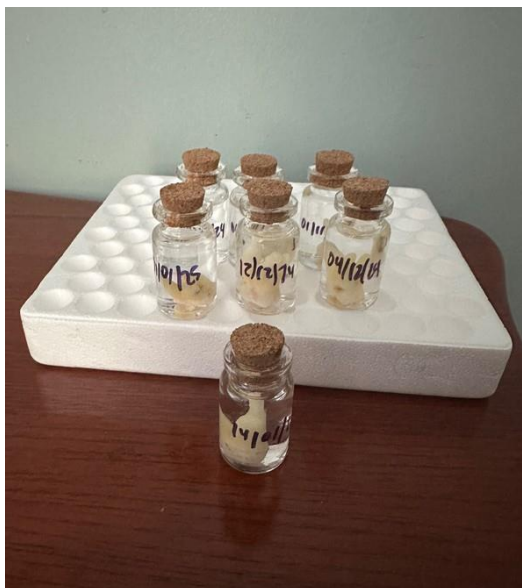
Figura 1. Conservación de los órganos dentarios en agua desionizada según protocolo de preservación estructural.

piezas dentarias, fue agua desionizada, con renovación mensual y almacenadas a temperatura a 4 ± 4 °C hasta su procesamiento (Figura 1).^(34, 35) Los criterios que se tuvieron en cuenta para la selección de los molares fueron la integridad radicular, la ausencia de tratamiento endodóntico previo, raíces con curvaturas moderadas según Schneider, y la ausencia de calcificaciones; para ello, se tomaron radiografías individuales de cada órgano dental con radiovisiografo (Figura 2).

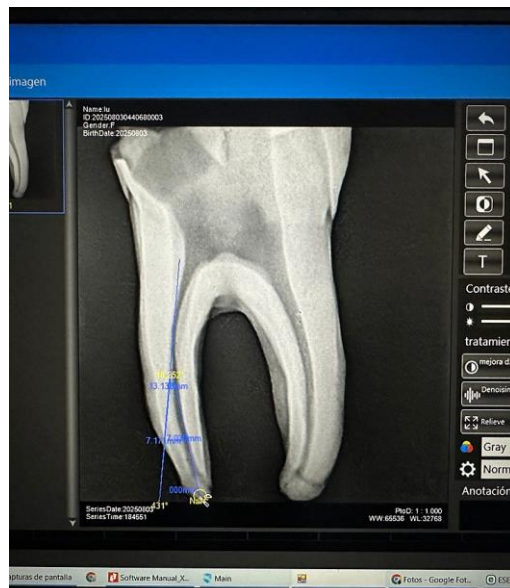
Figura 2. Medición del ángulo de curvatura radicular con el método de Schneider a partir de una imagen de radiovisiografía.

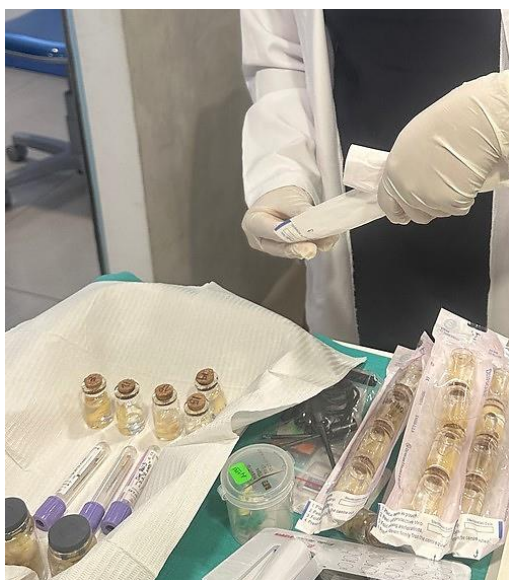
Figura 3. Selección y preparación de dientes, incluyendo recorte para estandarización de longitud.

Para la estandarización del procedimiento con las limas mecanizadas, se optó por seccionar las coronas de las molares inferiores de su raíz perpendicularmente al eje largo del diente, aproximadamente 2 mm apical a la línea amelocementaria (LAC), a nivel de la furcación radicular, de modo que la cámara pulpar no quedara incluida y se conservara la longitud anatómica completa de las raíces mesiales (Figura 3). El corte se realizó con un disco diamantado de doble cara (espesor $\approx 0,3$ mm) montado en pieza de mano recta a baja velocidad ($\approx 10\ 000 - 20\ 000$ rpm), bajo irrigación continua con agua grado 3, efectuando pasadas intermitentes para controlar la temperatura y evitar microfisuras o sobrecalentamiento de la dentina.^(36, 37) La superficie coronal obtenida se dejó plana y perpendicular al eje radicular, sirviendo como referencia para la determinación de la longitud de trabajo.

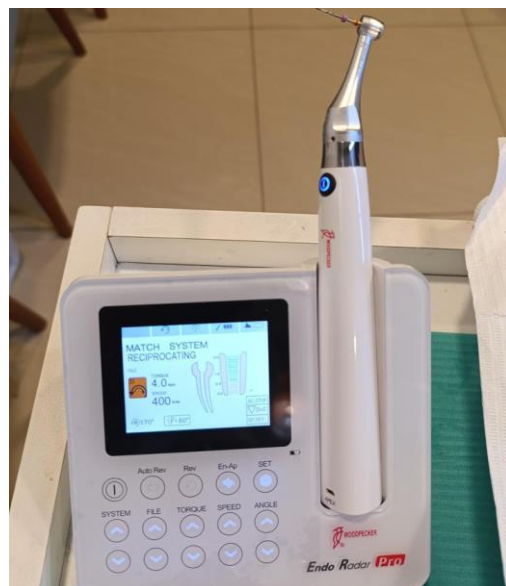
Figura 4. Programación del endomotor según especificaciones de cada sistema de limas mecanizadas

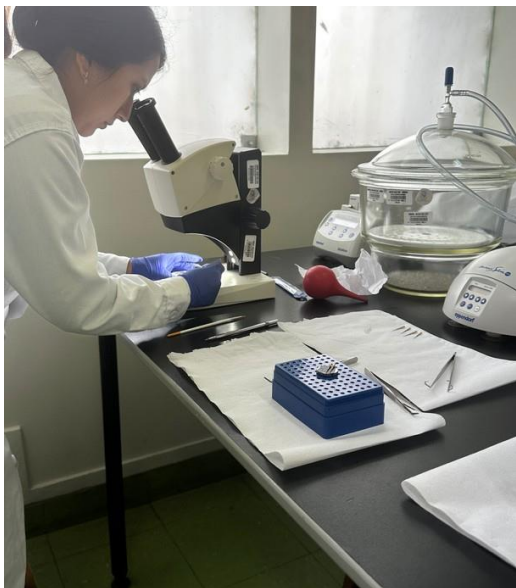
Figura 5. Observación inicial de las limas bajo microscopio óptico para verificación de su integridad, grabado y rotulado.

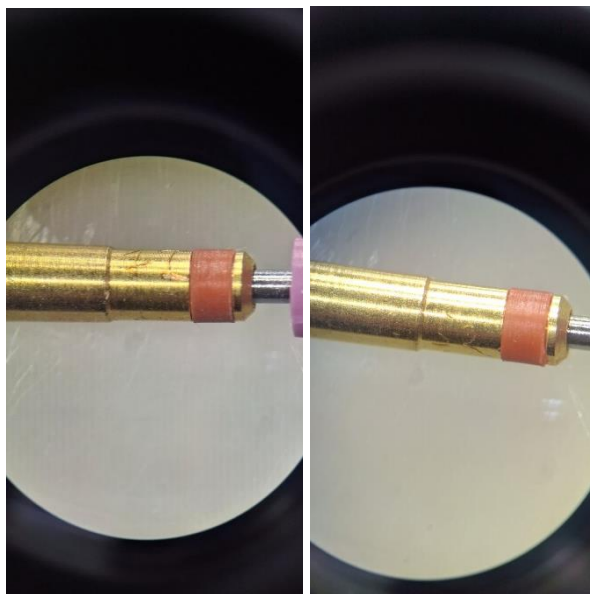
Figura 6. Limas mecanizadas vistas en microscopio óptico

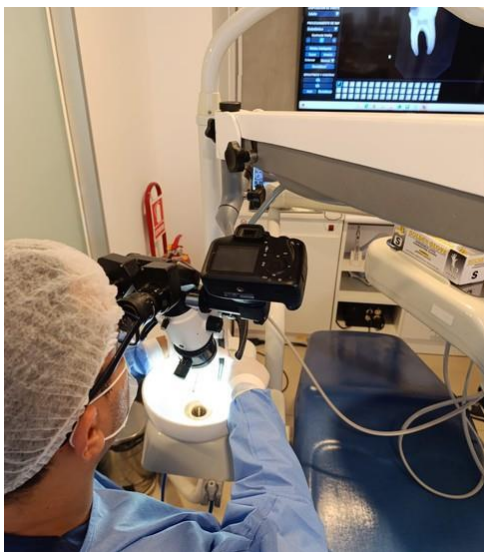
Figura 7. Instrumentación de conducto radicular realizada bajo microscopio operatorio dental, utilizando los sistemas mecanizados evaluados.

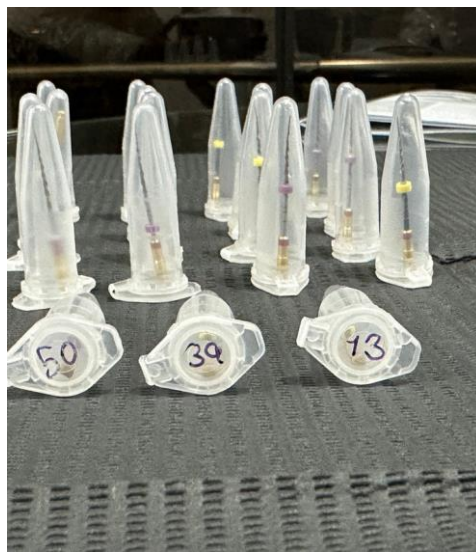
Figura 8. Almacenamiento y transporte de limas para limpieza y desinfección

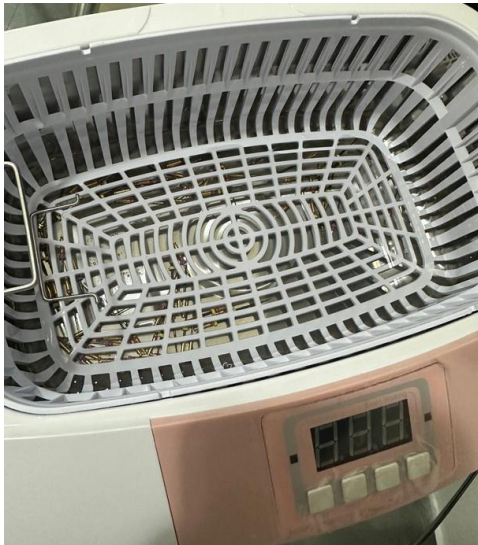
Figura 9. Limas mecanizadas en bandeja ultrasónica.
