Estrategias de intervención patrimonial para contrarrestar el proceso de degradación en la Ex Casa Hacienda Batangranda

TESIS PARA OPTAR EL TÍTULO DE
ARQUITECTO

**Estrategias de intervención patrimonial para contrarrestar el
proceso de degradación en la Ex Casa Hacienda Batangrande**

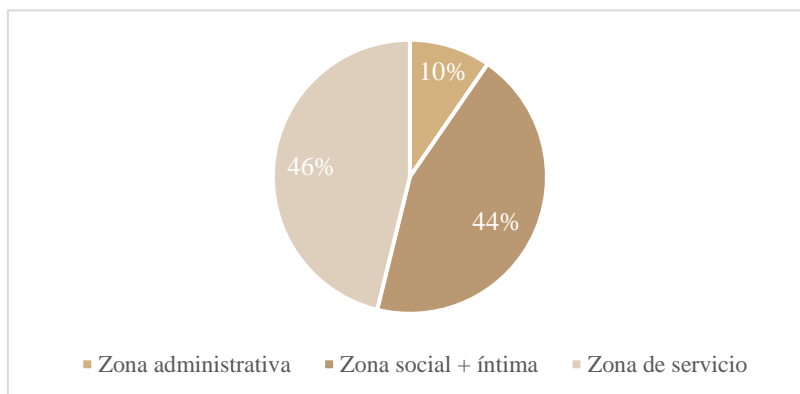
Figura 1: Porcentaje de usos históricos

En consecuencia, el 90% del edificio se caracterizaba como residencial, y el 10% restante como administrativo agrícola. Además, se observó que la casa mantenía vínculos con la comunidad de la época, ya que se utilizaba para alojar a huéspedes, obreros y hacendados, lo que contribuía a la ocupación activa del espacio. (Ver Figura 1)

Nota: Análisis del valor de uso de la ex casa Hacienda de Batangrande que abarca el período de 1890 a 1926

La interpretación gráfica permite visualizar con claridad esta dinámica. La Figura 1 muestra la función original de los ambientes, destacando la distribución entre residencia y administración. En contraste, la Figura 2 evidencia cómo los usos contemporáneos responden a nuevas demandas, con un fuerte énfasis en actividades agrícolas modernas, educativas y comerciales. Esta comparación permite concluir que el uso histórico se ha transformado, pero no de forma disruptiva; más bien, se ha reconfigurado dentro de la lógica funcional del entorno actual. Desde la perspectiva del valor de uso, esta continuidad parcial es clave: el inmueble sigue siendo útil para la comunidad, lo que refuerza su pertinencia social y su valor como recurso activo. Sin embargo, la fragmentación en los usos, su carácter parcial e informal, y la ausencia de una estrategia de uso compatible con los valores patrimoniales comprometen su sostenibilidad a largo plazo, afectando no solo la conservación física del inmueble, sino también la continuidad de su función cultural como espacio de identidad colectiva.

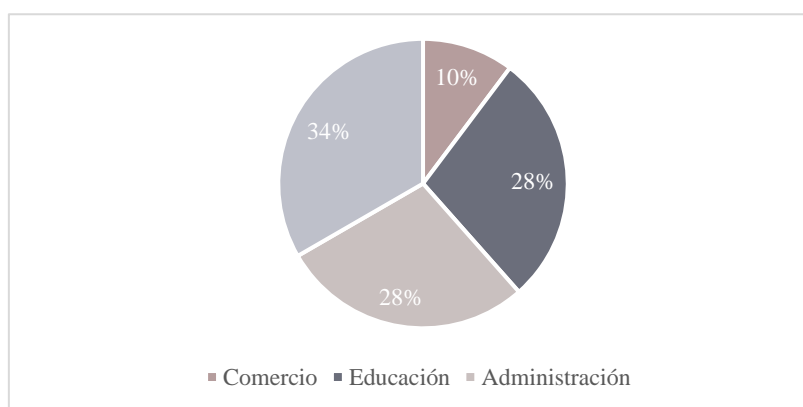
Figura 2: Porcentaje de cambio de uso (temporal)

En relación a la transformación de usos en la Casa Hacienda, se puede observar que dichos cambios se concentran principalmente en el primer nivel del edificio, debido a su relación directa con el entorno exterior. En total, se han adaptado 45 ambientes para nuevas funciones, distribuidos de la siguiente manera: el comercio representa el 10%, la educación y la administración el 28%, y los laboratorios agrícolas el 34%. Es importante destacar que, de los 62 ambientes originales con usos históricos, solo 17 de ellos mantienen su función original, lo cual ha llevado a un rápido deterioro de los espacios no utilizados debido a la falta de actividad. (Ver Figura 2)

Nota: Análisis del valor de uso de la ex casa Hacienda de Batangrande en el contexto actual

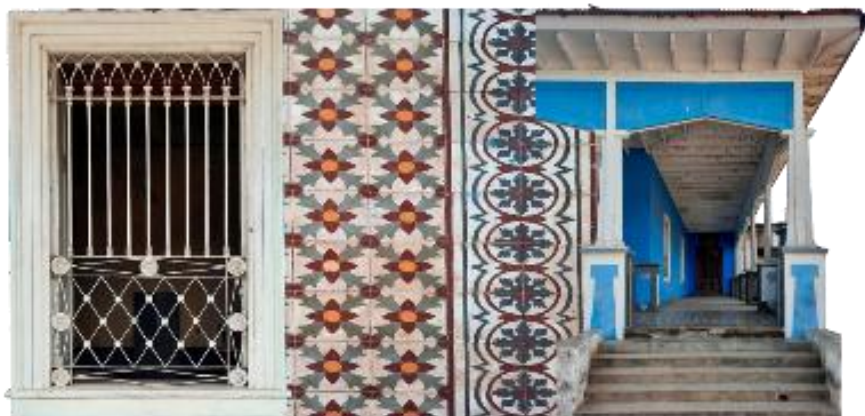
Figura 3: Características estéticas de la primera etapa de la Casa Hacienda

Nota: Detalles estilísticos de la primera etapa de la Casa Hacienda de Batangrande

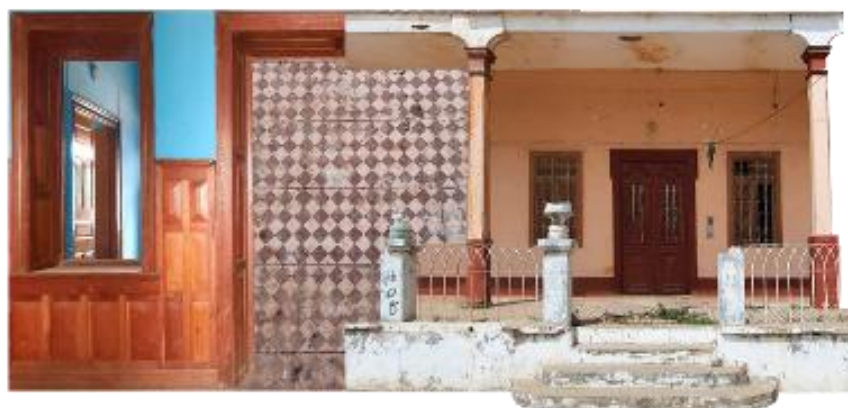
Figura 4: Características estéticas de la segunda etapa de la Casa Hacienda

La segunda etapa de la Casa Hacienda muestra un estilo arquitectónico neoclásico republicano. La fachada de la casa de la Sra. Juana Bonilla presenta una composición simétrica dividida en tres partes en ambos niveles. En el primer nivel, destaca la portada principal en el sector central, decorada con elementos tallados y molduras de madera, mientras que en el segundo nivel se encuentra la portada de acceso al balcón, ubicada en el mismo eje. En los lados derecho e izquierdo tanto del primer como del segundo nivel, se encuentran ventanas con características similares. (Ver Figura 4)

Nota: Detalles estilísticos de la segunda etapa de la Casa Hacienda de Batangrande

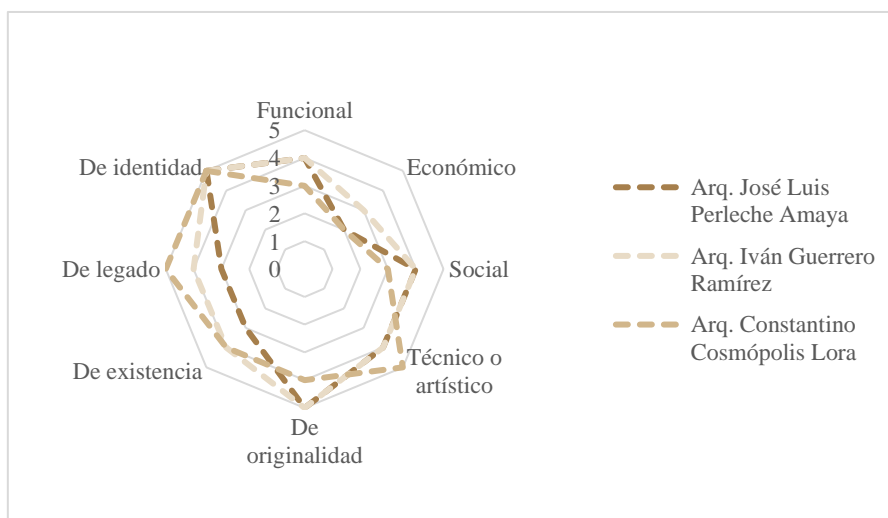
Figura 5. Diagrama de radar de valoración por parte de especialistas.

Nota. Elaboración propia basada en la matriz propuesta por Revollo Velarde & Suárez Villasís, 2024

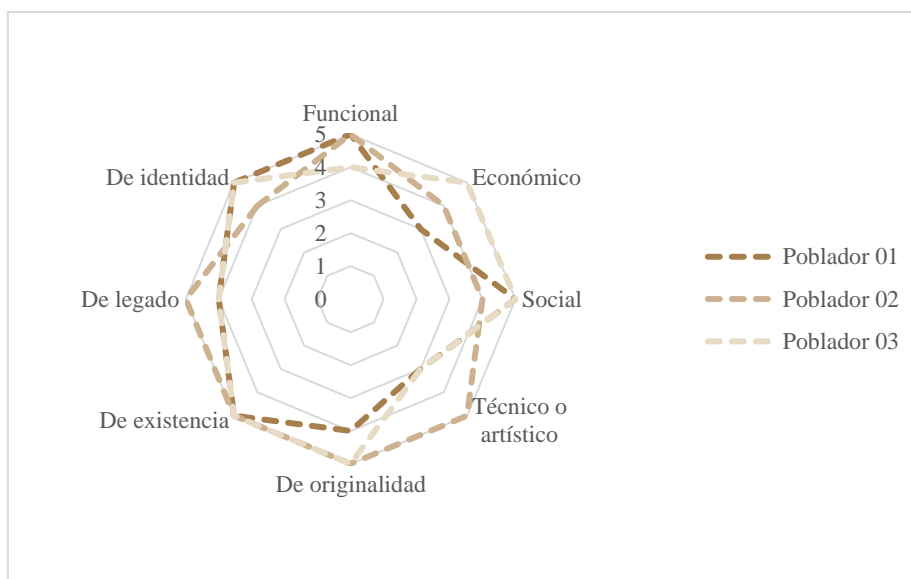
Figura 6. Diagrama de radar de valoración por parte de la comunidad.

En cuanto a los actores comunitarios, sus valoraciones fueron aún más elevadas: 34, 37 y 36 puntos respectivamente. Estas puntuaciones reflejan una percepción claramente ubicada en el nivel “Excelente”, y refuerzan la idea de un arraigo patrimonial profundo. Los valores más destacados fueron el funcional, el de identidad y el de existencia, lo que confirma la noción del inmueble como un espacio vivo y simbólico para la población local (Tabla 5 y Figura 2).

Nota. Elaboración propia basada en la matriz propuesta por Revollo Velarde & Suárez Villasís, 2024

Este contraste revela dos formas de asignar valor patrimonial que, lejos de ser excluyentes, se complementan y enriquecen mutuamente. La mirada de los especialistas se rige prioritariamente por criterios técnicos y de gestión: observan el valor patrimonial en función de la integridad estructural, la adaptabilidad funcional y las oportunidades de conservación planificada. Para ellos, la ex Casa Hacienda de Batangrande se sitúa en una escala de valoración “Alto” a “Excelente”, destacándose por su arquitectura vernácula, su potencial como nodo de desarrollo rural y su capacidad de adaptarse a nuevos usos sin perder su autenticidad. Esta visión apunta a la sostenibilidad del inmueble desde una lógica institucional y programática, en la que el valor patrimonial se mantiene a través de políticas de gestión, financiamiento y planificación.

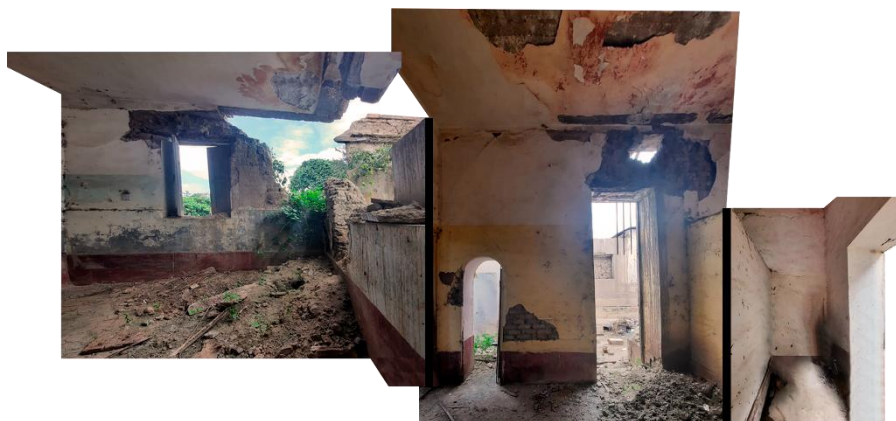
Figura 7: Estado actual del cuadrante 4B

Nota: Estado de degradación y deterioro material y estructural del cuadrante 4B

En relación a lo anterior, se encontró que los ambientes ubicados en el *cuadrante 4B* del primer nivel, aunque eran accesibles, no contaban con las condiciones mínimas en cuanto a infraestructura para ser habitables. Además, no presentaban instalaciones eléctricas y sanitarias en funcionamiento. En cuanto al confort bioclimático, estos ambientes presentaban deficiencias notables en términos de ventilación e iluminación natural adecuadas. La mayoría de los espacios ubicados dentro del cuadrante, como las escaleras, el dormitorio y los servicios higiénicos, así como el dormitorio de servicio, sufrían de una falta significativa de luz natural debido a la insuficiente cantidad de vanos que permitieran una adecuada entrada de luz.

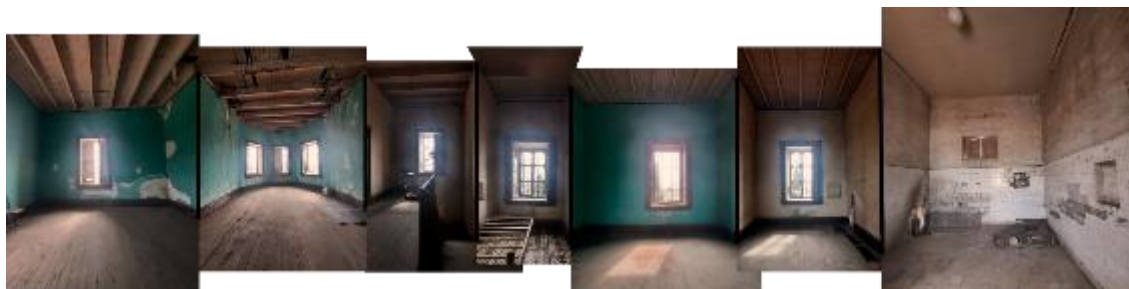
Figura 8: Estado actual del cuadrante 4-5 A

Nota: Estado de degradación y deterioro material del cuadrante 4-5 A

Una vez examinados los daños en los elementos arquitectónicos y estructurales, se procedió a analizar el nivel de confort en los ambientes que conformaban el cuadrante. Como resultado, se observó que los ambientes de los *cuadrantes 4-5 A* eran accesibles, pero carecían de suministro de instalaciones sanitarias y eléctricas. Además, se notó que todos los ambientes del cuadrante, incluyendo el dormitorio principal, la sala de estar, el hall de escalera, el depósito, el dormitorio de niños, el dormitorio de servicio y los servicios higiénicos, presentaban un nivel adecuado de iluminación y ventilación natural debido a la ubicación y estado de los vanos.

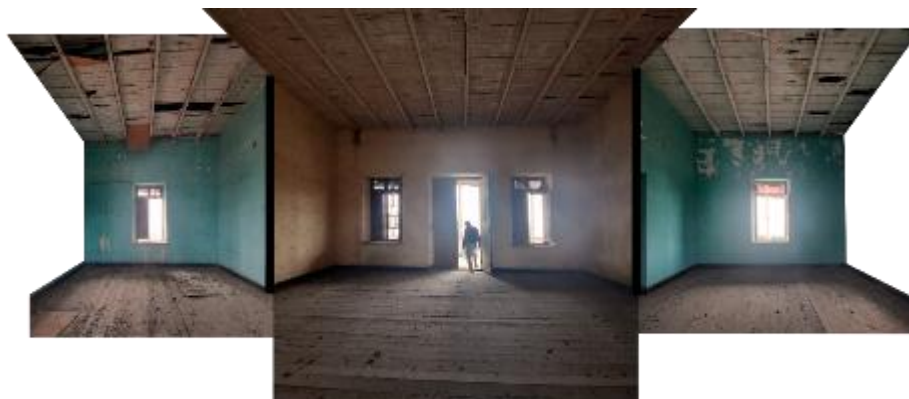
Figura 9: Estado actual del cuadrante 1-2 A

Nota: Estado de degradación y deterioro material del cuadrante 1-2 A

El nivel de confort de los espacios ubicados en los *cuadrantes 1-2 A* se evaluó a través de su accesibilidad, disponibilidad de instalaciones eléctricas y sanitarias, y capacidad bioclimática. En cuanto a la accesibilidad, se constató que los ambientes como el dormitorio 1, dormitorio 2 y dormitorio 3 presentaban restricciones debido a la pérdida de estabilidad y consistencia en su sistema estructural. Esta situación generaba una inestabilidad notable en el suelo, convirtiendo el espacio en un entorno altamente inestable e inseguro. Además, no se contaba con instalaciones eléctricas ni sanitarias en funcionamiento en dichos ambientes. Por otro lado, al evaluar la capacidad bioclimática de los espacios del *cuadrante 1-2 A*, se observó que contaban con una adecuada ventilación e iluminación que satisfacía las necesidades de los espacios. Esto se debía a su ubicación estratégica y a la proporción adecuada de aberturas y aperturas en relación con las dimensiones de los ambientes.

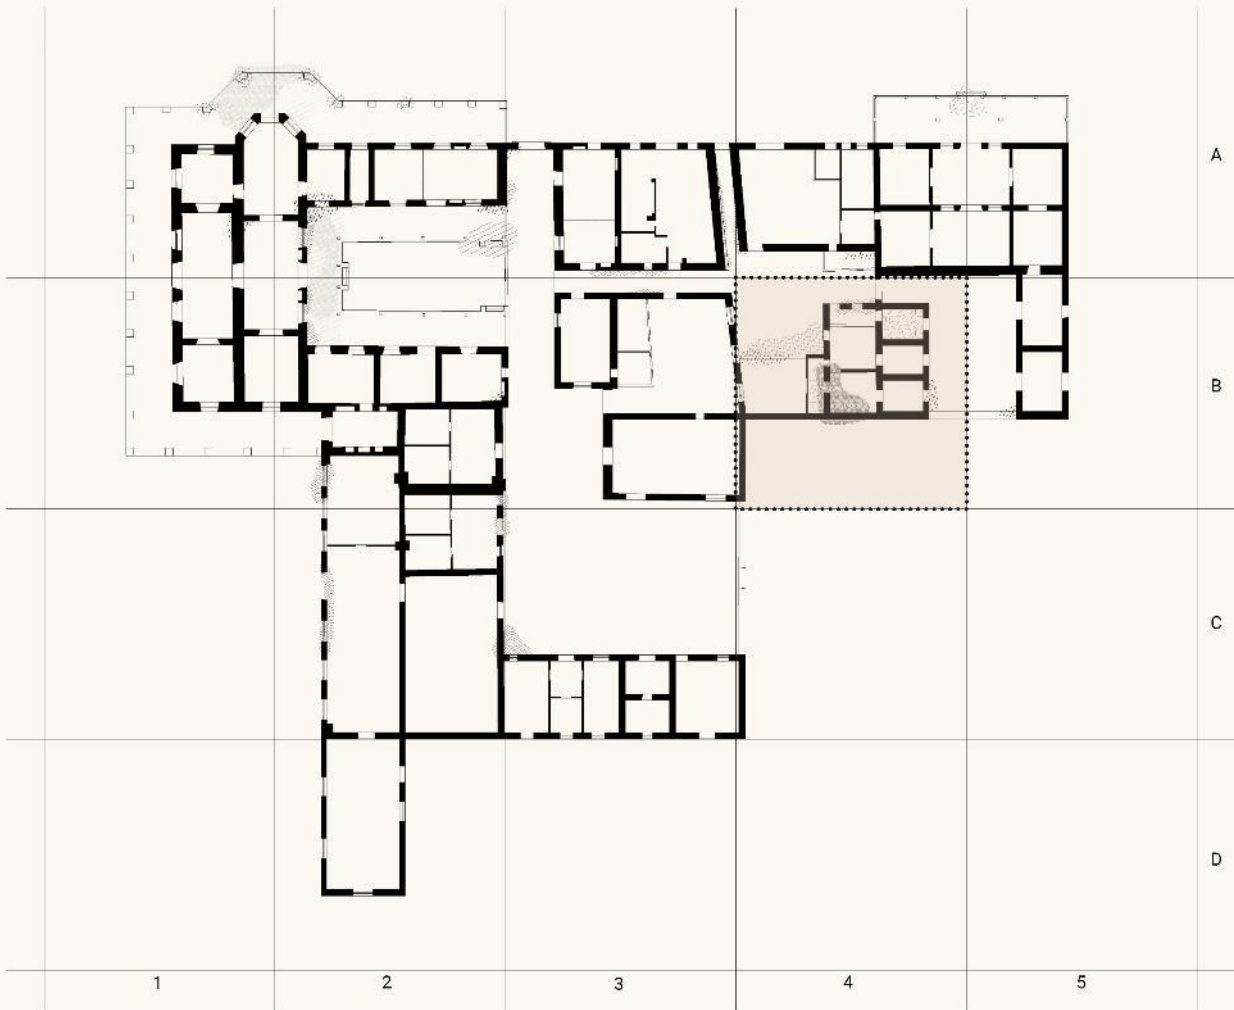
NIVEL DE DETERIORO POR CUADRANTES - PRIMER NIVEL

- Crecimiento Biológico (vegetales / animales)
- Pérdida de estabilidad y consistencia
- Pérdida de superficie de acabados
- Pérdida de superficie de protección
- Alteraciones provocadas por acción humana
- Alteraciones no provocadas por acción humana

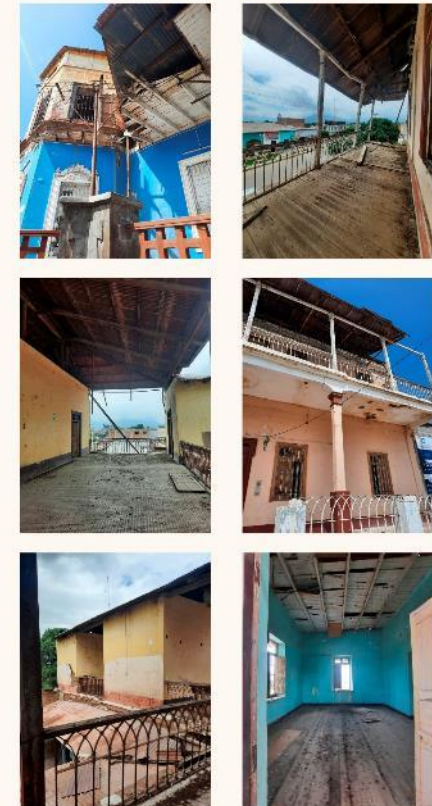
NIVEL DE DETERIORO POR CUADRANTES - SEGUNDO NIVEL

- Crecimiento Biológico (vegetales / animales)
- Pérdida de estabilidad y consistencia
- Pérdida de superficie de acabados
- Pérdida de superficie de protección
- Alteraciones provocadas por acción humana
- Alteraciones no provocadas por acción humana

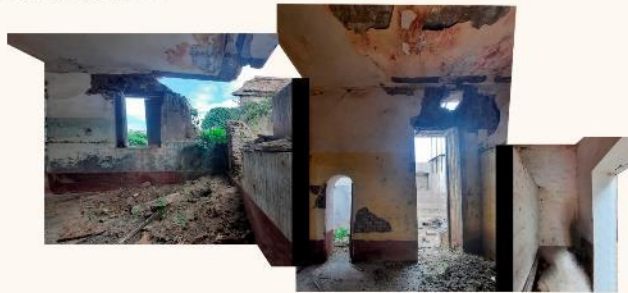
CORTE FOTOGRAFICO

Elementos	Rango de daño					Observaciones
	Ninguno	Leve	Moderado	Fuerte	Severo	
Cimientos		●				
Columnas						No presenta
Muros					●	
Sist. Estructural					●

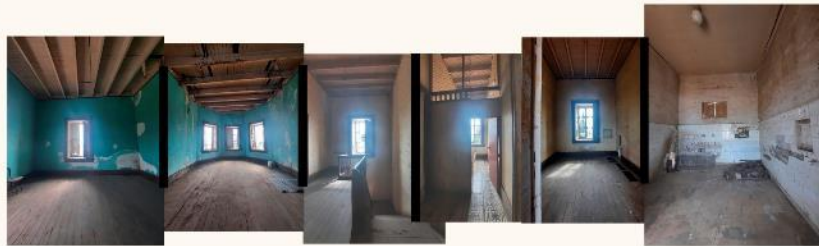
CORTE FOTOGRAMETRICO

Elementos	Rango de daño					Observaciones
	Ninguno	Leve	Moderado	Fuerte	Severo	
Cimientos						2do nivel no presenta
Columnas					●	
Muros		●				
Sist. Estructural			●

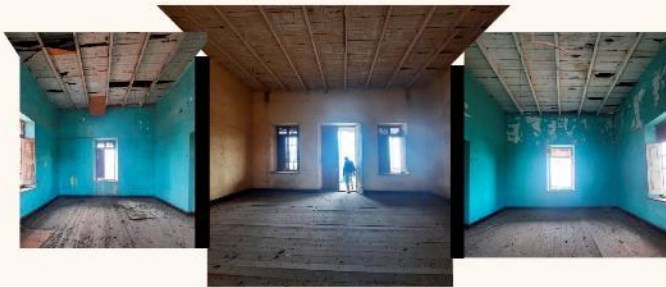
CORTE FOTOGRAMETRICO

Elementos	Rango de daño					Observaciones
	Ninguno	Leve	Moderado	Fuerte	Severo	
Cimientos						2do nivel no presenta
Columnas						No presenta
Muros		●				
Sist. Estructural				●

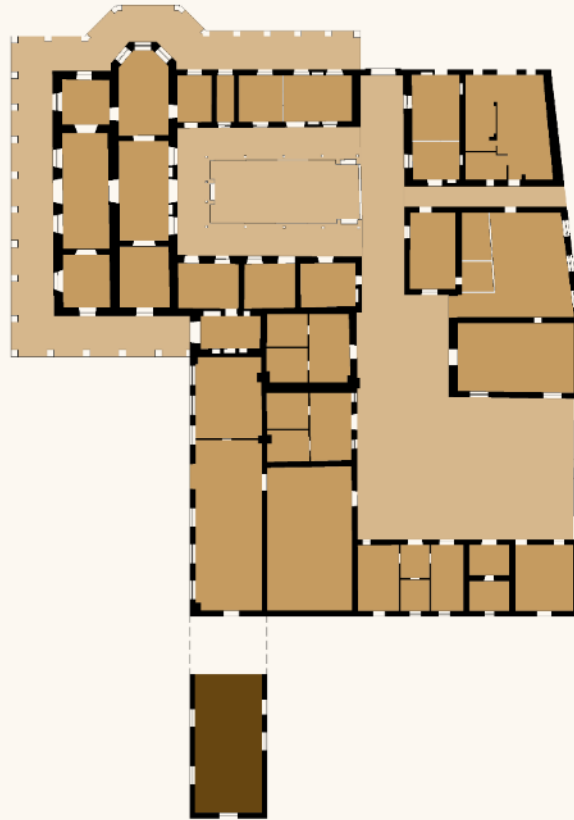
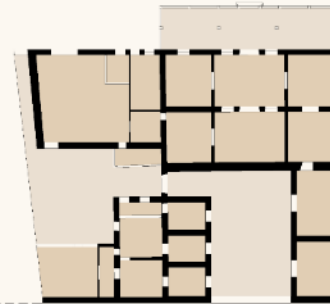
LEYENDA
 ■ 1era etapa (1860)
 ■ 2da etapa (1924)
 ■ 3era etapa (Herrería)

Años de construcción		
	1era Etapa	2da Etapa
50 a 100		●
100 a 150		
150 a 200	●	
200 a más

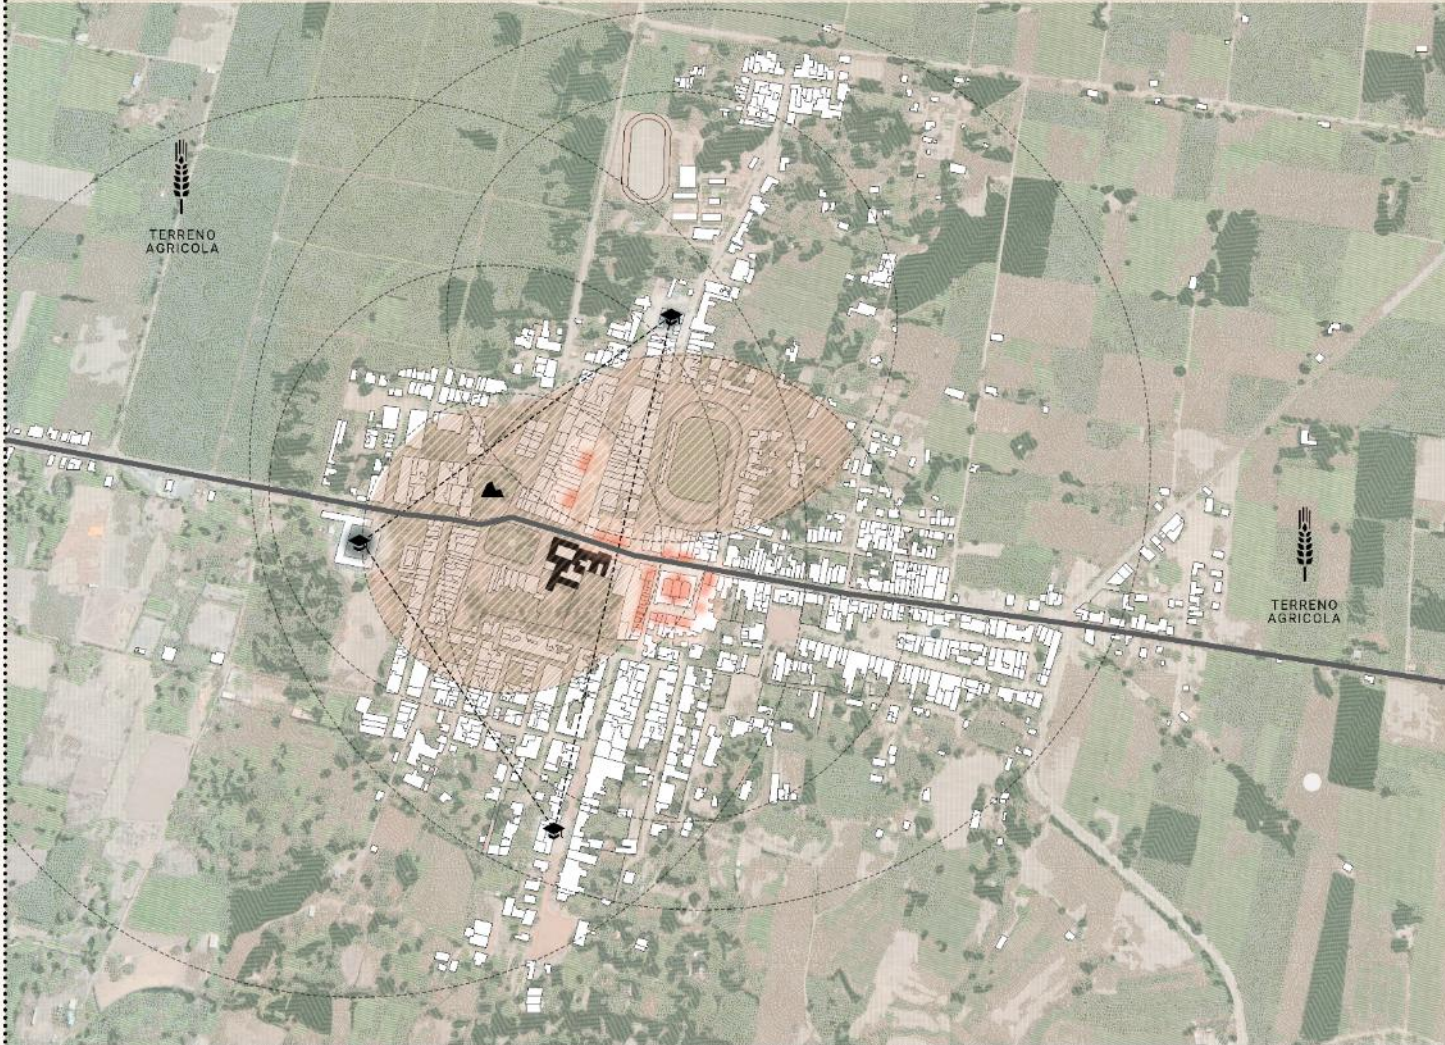
MAPEO

Variable	Degradación de los monumentos históricos	Dimensión	Dinámica urbana	Indicador	Componentes formales
Objetivo	Estudiar la relación entre la edificación patrimonial y el contexto urbano contemporáneo			Objeto	Ex casa hacienda Batangrande
Departamento	Lambayeque	Provincia	Ferreñafe	Provincia	Pítipo

Localización

Flujo alto	Flujo medio	Flujo bajo
Centro histórico	●		
Zona residencial		●	
Zona comercial	●		
Zona agrícola			●

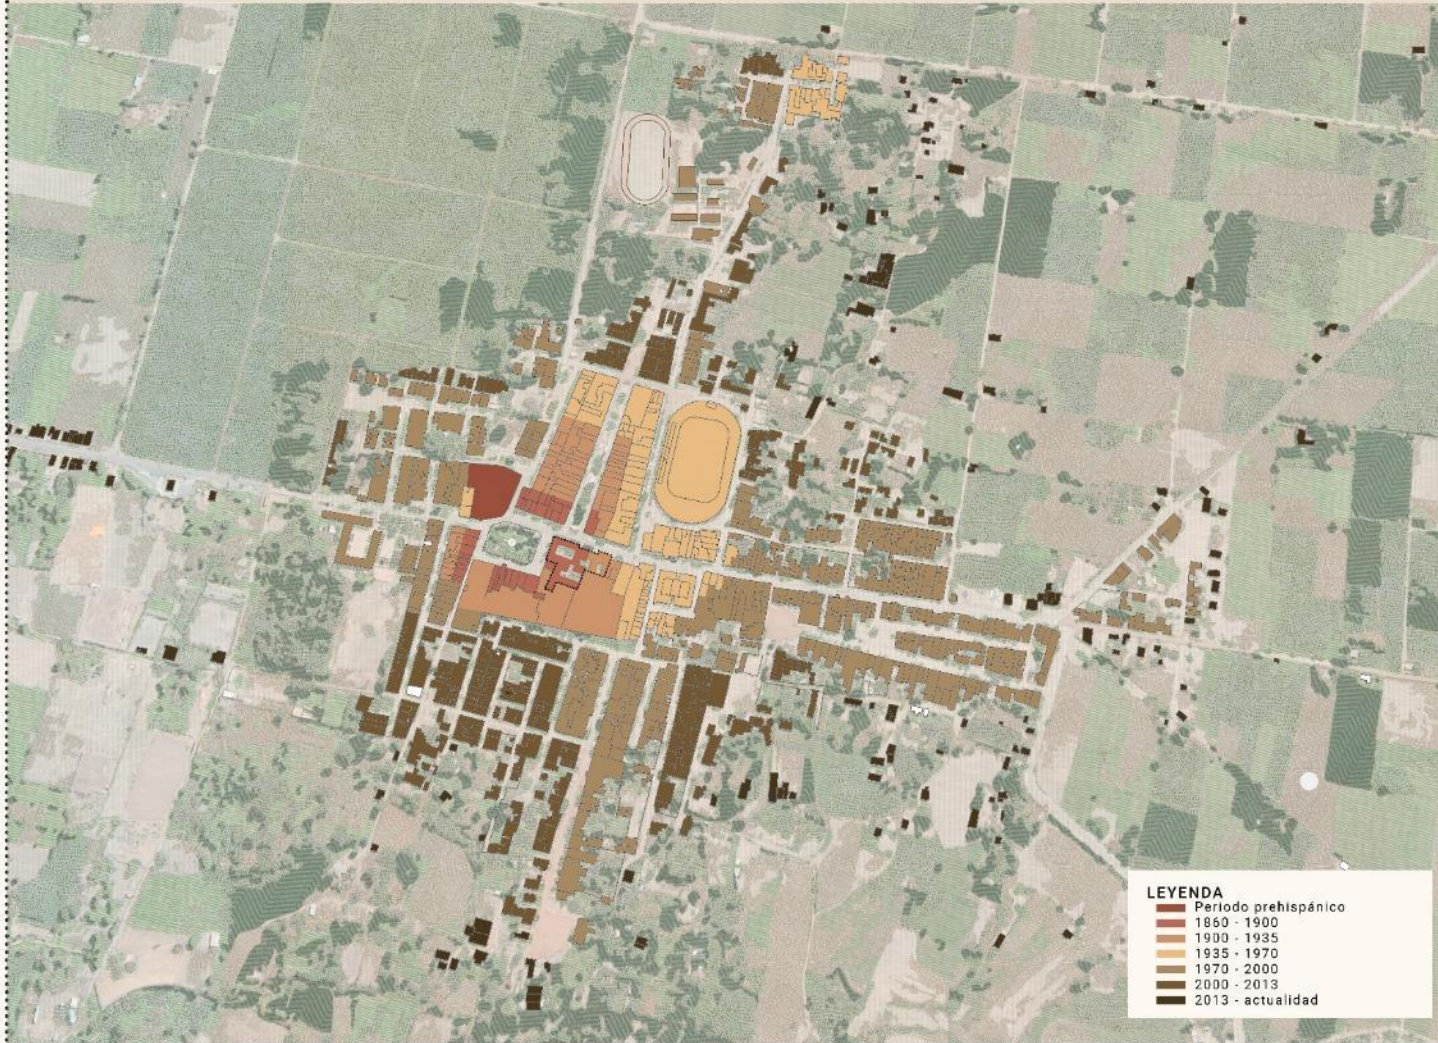
MAPEO

Variable	Degradación de los monumentos históricos	Dimensión	Dinámica urbana	Indicador	Componentes históricos
Objetivo	Estudiar la relación entre la edificación patrimonial y el contexto urbano contemporáneo			Objeto	Ex casa hacienda Batangrande
Departamento	Lambayeque	Provincia	Ferreñafe	Provincia	Pítipo

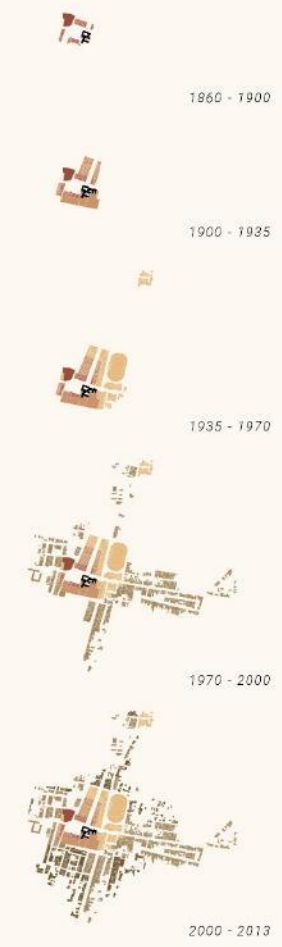
Proceso de crecimiento urbano

- Período prehispánico
- 1850 - 1900
- 1900 - 1935
- 1935 - 1970
- 1970 - 2000
- 2000 - 2013
- 2013 - actualidad
