**Mejora del proceso de pescado seco salado en una asociación del distrito de
San José para reducir sus pérdidas**

**TESIS PARA OPTAR EL TÍTULO DE
INGENIERO INDUSTRIAL**

Chiclayo, 2022

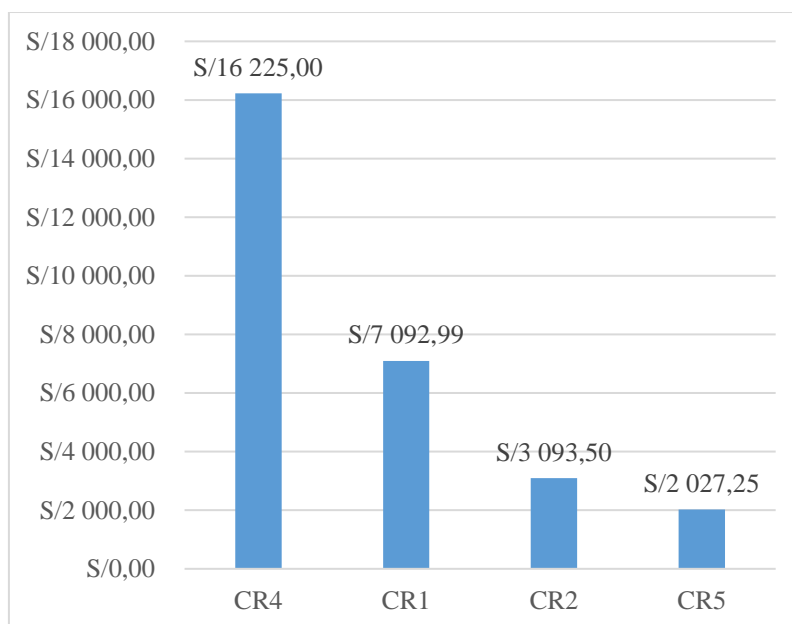
Figura 3. Impacto económico por causa raíz en la APPSS Naylamp–San José

La APPSS Naylamp–San José tiene pérdidas económicas durante el proceso del seco salado, mayormente por el deterioro o mal aprovechamiento de la materia prima o el producto terminado. Tal como se observa en figura las pérdidas totales ascienden a S/. 23 850 mensualmente.
