**EVALUACIÓN FUNCIONAL DEL ESTADO ACTUAL DEL  
PAVIMENTO DE LA AVENIDA AUGUSTO BERNARDINO  
LEGUÍA POR MÉTODO DE INSPECCIÓN VISUAL  
COMPRENDIDA ENTRE LAS INTERSECCIONES DE LA  
AVENIDA SÁENZ PEÑA Y CARRETERA PANAMERICANA  
NORTE EN LA CIUDAD DE CHICLAYO EN EL AÑO 2020**

**TESIS PARA OPTAR EL TÍTULO DE  
INGENIERO CIVIL AMBIENTAL**

**Chiclayo, 2021**

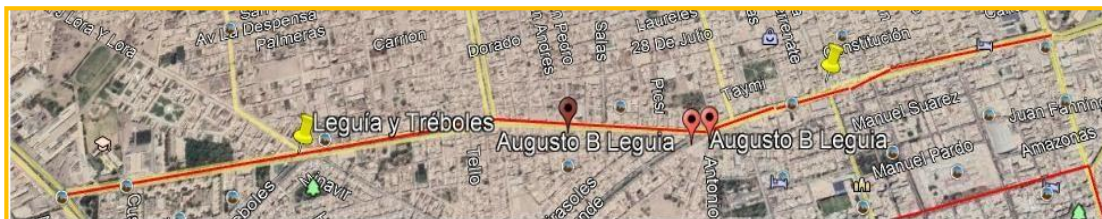
## Ilustración N° 02

Se considerará como población la avenida Augusto B. Leguía con intersecciones de la Av. Sáenz Peña y carretera auxiliar panamericana norte.

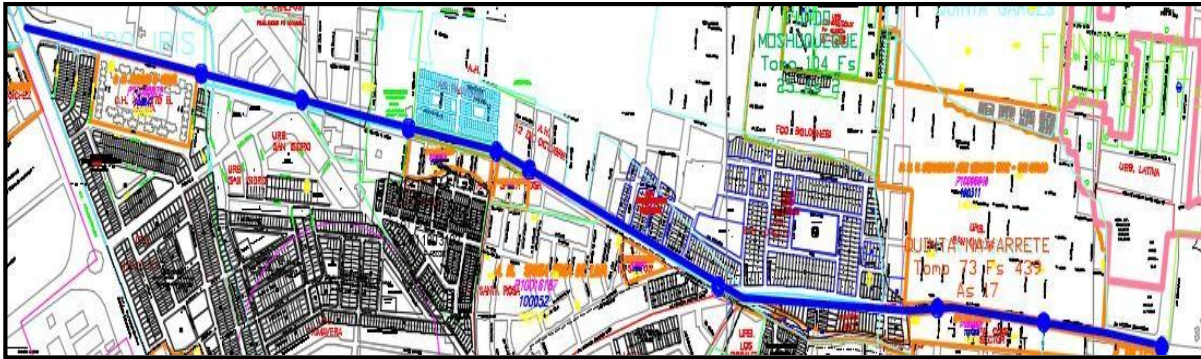
El proceso de estudio de tráfico se clasifico de dos formas el conteo en horas punta y el conteo en intersecciones todo el día. Se ha definido las intersecciones a trabajar para determinar el estudio de tráfico, para ello un cuadro y bosquejo a continuación:

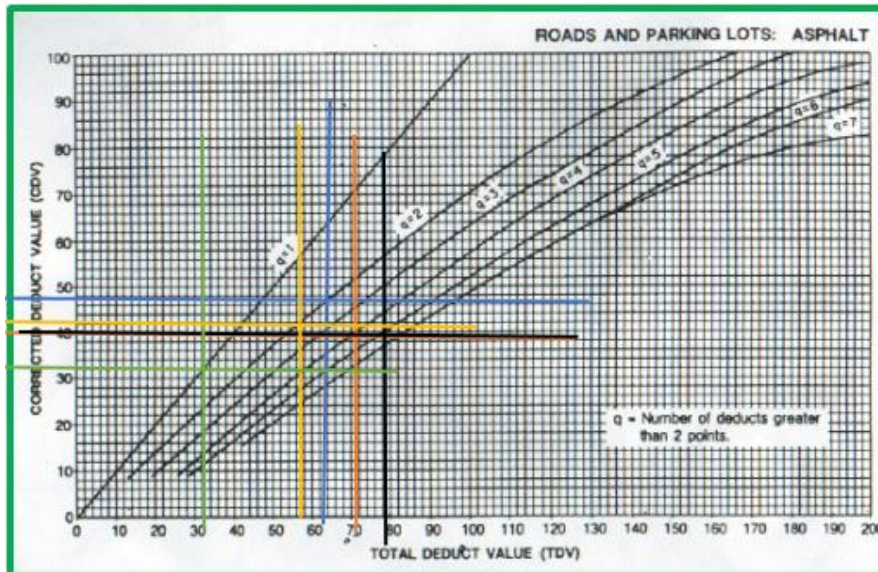
*Ilustración 13. Corrección de Valores Deducidos. Muestra 02*

La corrección de los valores deducidos se hace con el Abaco que se muestra a continuación teniendo en cuenta el número de valores deducidos y el valor deducido total. Los valores deducidos corregidos son: 40, 40, 48, 42 y 32 respectivamente. Una vez hecho eso se elige el mayor de todos la cual sería 48.

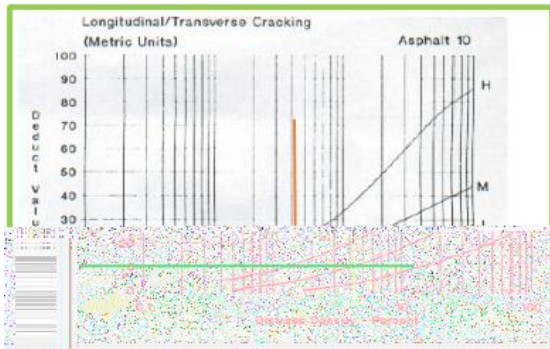
Ilustración 14. Gráfica Grietas Long. y/o Trans.

Los valores Deducidos calculados son los siguientes: 10, 18.5, 1.5 y 15 respectivamente. Los valores deducidos menores a 2 no se consideran. A continuación, se presentan la obtención de dichos valores calculados.

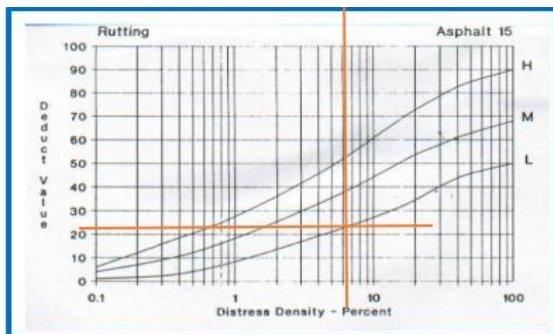
Ilustración 19. Gráfica Ahuellamiento

Los valores deducidos de fallas existentes dependen de la densidad y la severidad de falla. La densidad se determina con el total de fallas existentes por 100 entre el área de la muestra 04. Los tipos de falla que se encontró son: Ahuellamiento (Severidad baja) la profundidad de la huella es menor a 13 mm, Piel de Cocodrillo (Severidad Baja) las grietas no están descascaradas y Desprendimiento de Agregados (Severidad Media) se han perdido los agregados o el ligante. Los valores Deducidos calculados son los siguientes: 22, 8 y 34 respectivamente. Los valores deducidos menores a 2 no se consideran. A continuación, se presentan la obtención de dichos valores calculados.

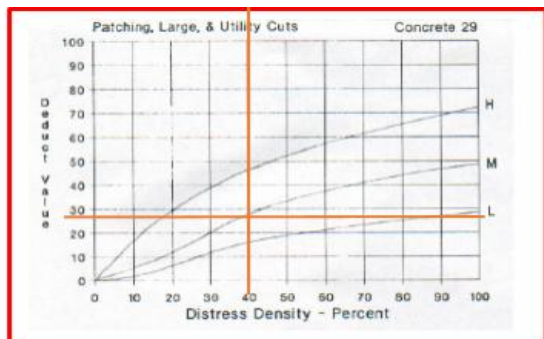
Ilustración 154. Grafica Parcheo Grande

Descascaramiento de Esquina (Severidad Media) la profundidad del Descascaramiento es mayor a 51 mm y las dimensiones de los lados del Descascaramiento está entre 127 mm - 305 mm y Grietas Lineales (Severidad Media) grietas no selladas, con un ancho entre 12 mm – 51 mm .Los valores Deducidos calculados son los siguientes: 28 , 9.5, 19.50 y 22 respectivamente.

Los valores deducidos menores a 2 no se consideran. A continuación, se presentan la obtención de dichos valores calculados.

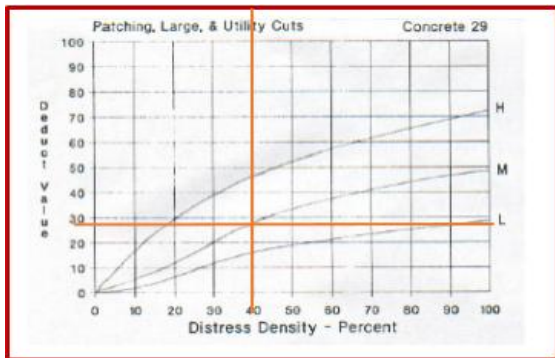
*Ilustración 173. Gráfica Parcheo Grande*

Los valores Deducidos calculados son los siguientes: 28, 8.5 y 4.75 respectivamente. Los valores deducidos menores a 2 no se consideran. A continuación, se presentan la obtención de dichos valores calculados.

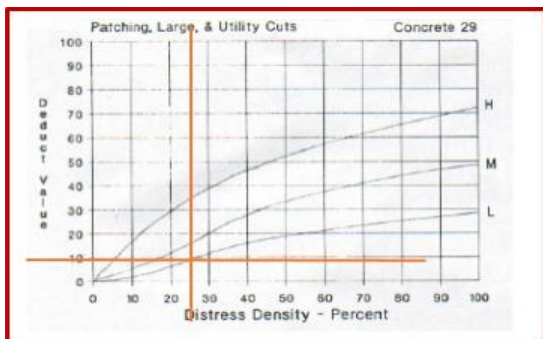
*Ilustración 201. Grafica Parche Grande*

Los valores deducidos de fallas existentes dependen de la densidad y la severidad de falla. La densidad se determina con el total de fallas existentes por 100 entre el número de losas totales. Los tipos de falla que se encontró son: Parche Grande (Severidad Baja) el parche está funcionando bien – daño mínimo, Pulimiento de Agregados (no se define ningún tipo de Severidad), Bombeo (no se define ningún tipo de Severidad) y Escala (Severidad Media) la diferencia de elevación entre juntas esta entre 10 mm – 19 mm la. Los valores Deducidos

calculados son los siguientes: 10, 8, 25 y 19.5 respectivamente. Los valores deducidos menores a 2 no se consideran. A continuación, se presentan la obtención de dichos valores calculados.

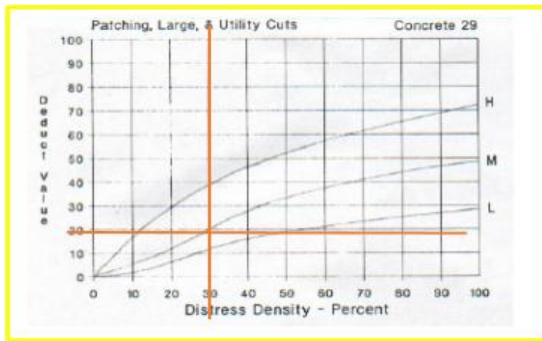
*Ilustración 206. Grafica Parche Grande*

Pulimiento de Agregados (no se define ningún tipo de Severidad), Bombeo (no se define ningún tipo de Severidad) y Popouts (No se define ningún tipo de Severidad). Los valores

Deducidos calculados son los siguientes: 19, 4, 18 y 7.5 respectivamente. Los valores deducidos menores a 2 no se consideran. A continuación, se presentan la obtención de dichos valores calculados.
