ESTUDIO DE MECÁNICA DE SUELOS CON FINES DE CIMENTACIÓN

EXPEDIENTE TÉCNICO PARA EL MERCADO DE ABASTOS EN EL SECTOR DENOMINADO “PAMPA EL TORO” DEL DISTRITO DE TUMÁN, CHICLAYO 2018

UBICACIÓN: Manzana 10 – Lote 01 – sector “Pampa el Toro”.

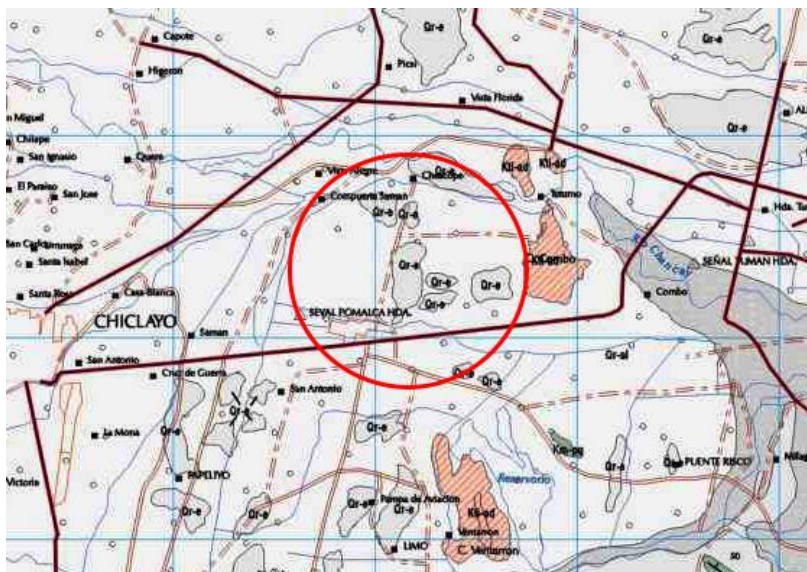
Imagen 1: Ubicación geológica de Chiclayo

La geología de la zona en estudio, está constituida por depósitos aluviales y fluviales de cuaternario reciente (Qr-cl y Qr-al). Este manto es del tipo sedimentario, formado por capas estratigráficas cuyos materiales se hayan dispuestos con relativa selección, donde los suelos granulares se hallan a mayor profundidad que los suelos finos.

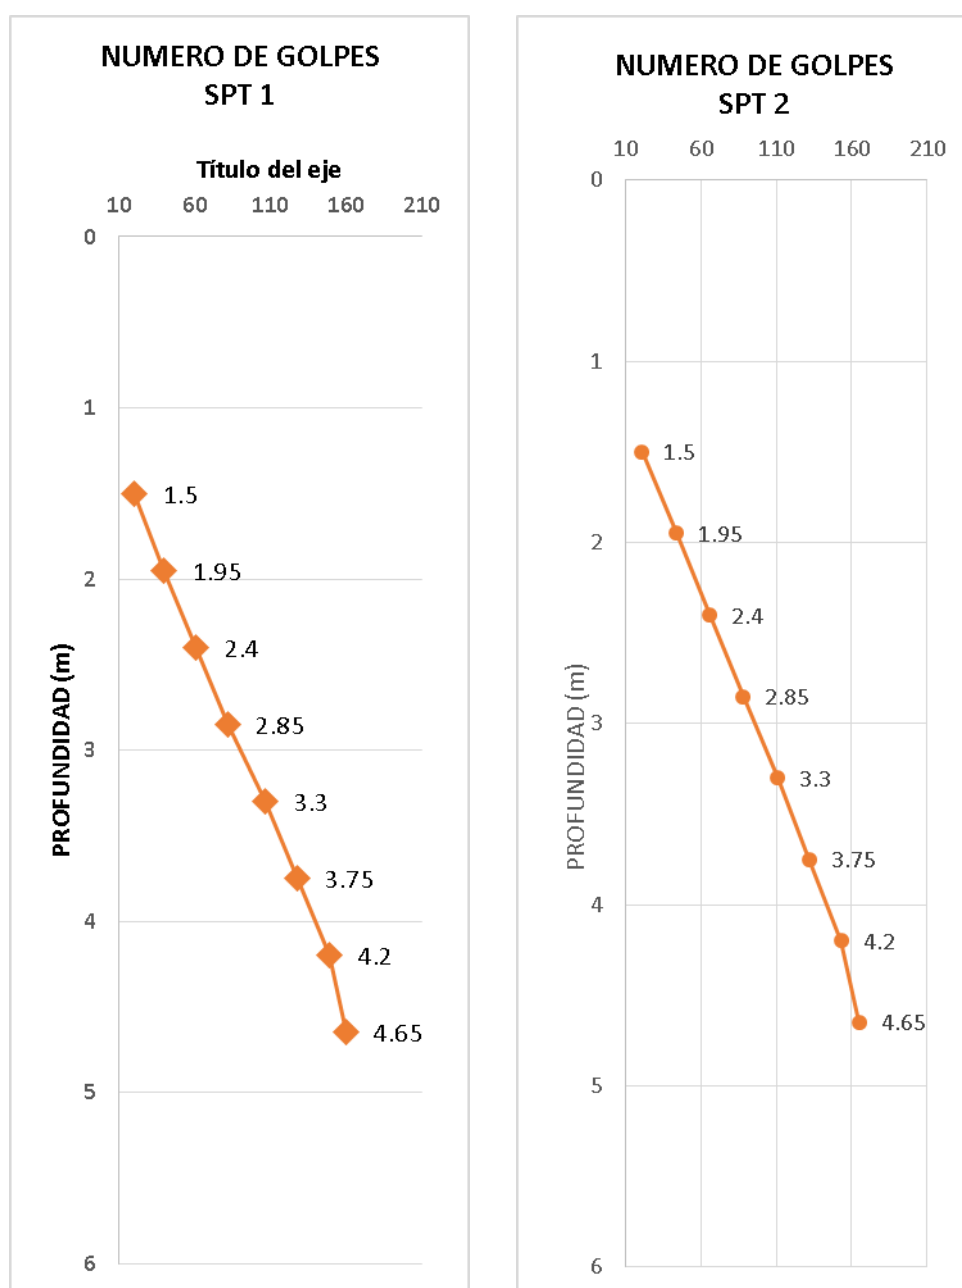
Grafica 1: Número de golpes de SPT 1 y 2

Estos sondeos (SPT) se realizaron con el objetivo de poder determinar parámetros geotécnicos “in situ” así también como determinar propiedades físicas y químicas de los diferentes estratos que presenta el suelo destinado para la construcción del proyecto.

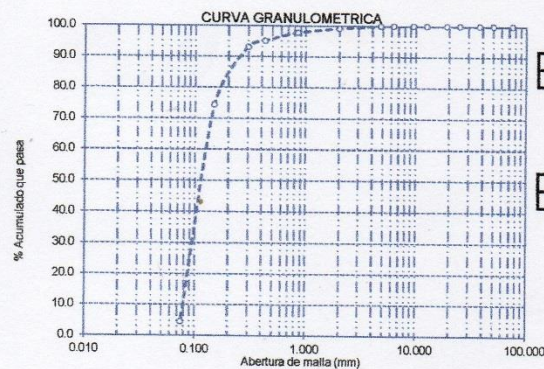
Denominación :
 Arena pobremente graduada

Contenido de Humedad
 8.04 %

Gravedad Especifica
 2.60 g/cm³

El primer estrato empieza a los 0.35 m y termina a los 0.85 m, tiene una clasificación SUCS “SP” y una clasificación AASHTO “A-2-6”, tiene una humedad natural de 8.04%, es una arena pobremente graduada con limo de color crema claro, con un índice de plasticidad de 11.4%, y con un $g_s = 2.60 \text{ g/cm}^3$.

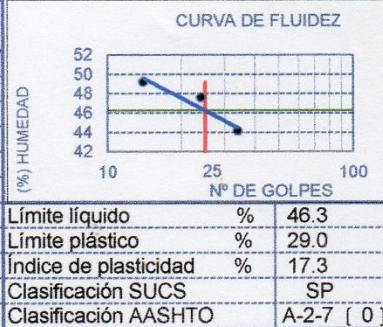
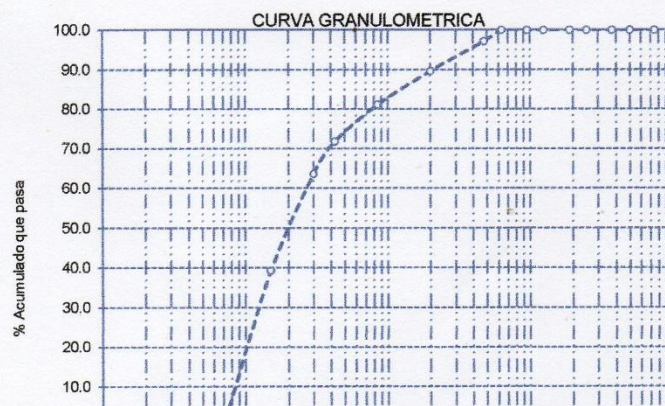
SPT : 1
Muestra : 2 Profundidad : 0.85 a 3.75 m

Mallas		% Acumulado	
Pulgadas	mm	Retenido	Que Pasa
3"	75.00	0.0	100.0
2"	50.00	0.0	100.0
1 1/2"	37.50	0.0	100.0
1"	25.00	0.0	100.0
3/4"	19.00	0.0	100.0
1/2"	12.50	0.0	100.0
3/8"	9.50	0.0	100.0
1/4"	6.30	0.0	100.0
Nº4	4.75	2.8	97.2
Nº10	2.00	10.3	89.7
Nº20	0.850	18.9	81.1
N40	0.425	28.2	71.8
Nº50	0.300	36.4	63.6
Nº100	0.150	60.7	39.3
Nº200	0.075	96.0	4.0

Denominación :
Arena pobremente graduada

Contenido de Humedad
16.72 %

Gravedad Especifica
2.61 g/cm3

El segundo estrato empieza a los 0.85 m y termina a los 3.75 m, tiene una clasificación SUCS “SP” y una clasificación AASHTO “A-2-4”, tiene una humedad natural de 16.0%, es una arena pobremente graduada, índice de plasticidad de 5.6%, presenta un 1.7 % de arena gruesa, 31.3% de arena media, 63.2% de arena fina, 3.9% de arcilla y limo, con un $g_s = 2.48 \text{ g/cm}^3$.

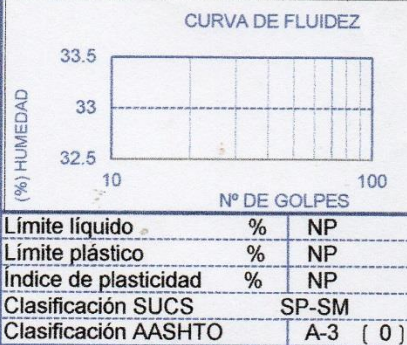
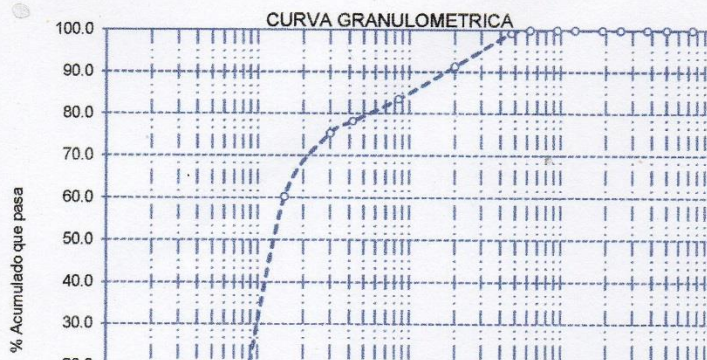
SPT : 1
Muestra : 3 Profundidad : 3.75 a 4.80 m

Mallas		% Acumulado	
Pulgadas	mm	Retenido	Que Pasa
3"	75.00	0.0	100.0
2"	50.00	0.0	100.0
1 1/2"	37.50	0.0	100.0
1"	25.00	0.0	100.0
3/4"	19.00	0.0	100.0
1/2"	12.50	0.0	100.0
3/8"	9.50	0.0	100.0
1/4"	6.30	0.0	100.0
N°4	4.75	0.7	99.3
N°10	2.00	8.7	91.3
N°20	0.850	16.5	83.5
N40	0.425	21.8	78.2
N°50	0.300	24.7	75.3
N°100	0.150	39.8	60.2
N°200	0.075	93.4	6.6

Denominación :
Arena pobremente graduada con limo

Contenido de Humedad
23.01 %

Gravedad Especifica
2.53 g/cm3

El tercer estrato empieza a los 3.75 m y termina a los 4.8 m, tiene una clasificación SUCS “SP-SM”, es una arena pobremente graduada con limo y una clasificación AASHTO “A-3”, tiene una humedad natural de 23.01%, índice de plasticidad de NP, con un $g_s = 2.53 \text{ g/cm}^3$.

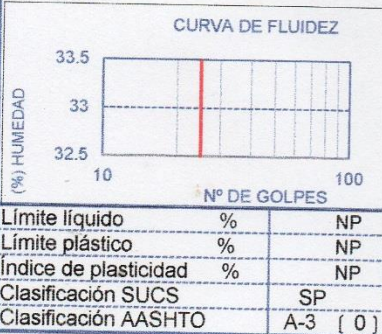
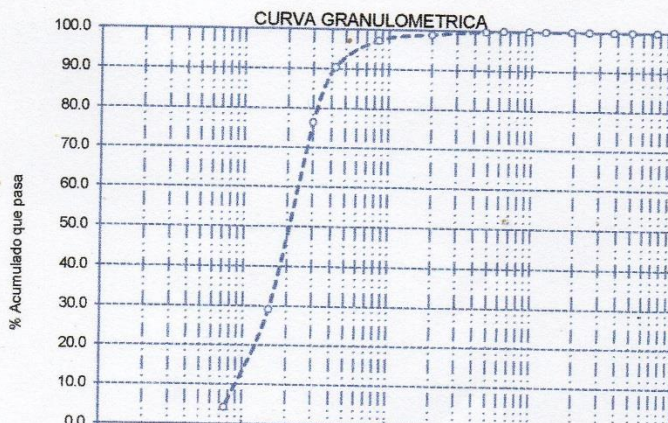
: 4.80 a 5.10 m

Mallas	mm	% Acumulado Retenido	% Acumulado Que Pasa
3"	75.00	0.0	100.0
2"	50.00	0.0	100.0
1 1/2"	37.50	0.0	100.0
1"	25.00	0.0	100.0
3/4"	19.00	0.0	100.0
1/2"	12.50	0.0	100.0
3/8"	9.50	0.0	100.0
1/4"	6.30	0.0	100.0
Nº4	4.75	0.2	99.8
Nº10	2.00	1.1	98.9
Nº20	0.850	2.7	97.3
N40	0.425	9.6	90.4
Nº50	0.300	23.6	76.4
Nº100	0.150	70.9	29.1
Nº200	0.075	95.7	4.3

Denominación :

Arena pobremente graduada

Contenido de Humedad
30.25 %

Gravedad Especifica
2.410 g/cm³

El cuarto estrato empieza a los 4.80 m y termina a los 5.10 m, tiene una clasificación SUCS “SP”, es una arena pobremente graduada con limo y una clasificación AASHTO “A-3”, tiene una humedad natural de 30.25%, índice de plasticidad de NP, con un $g_s = 2.41 \text{ g/cm}^3$.

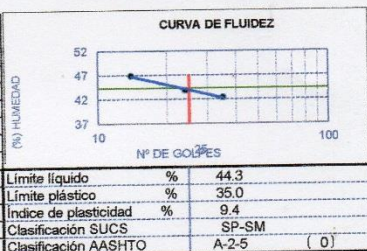
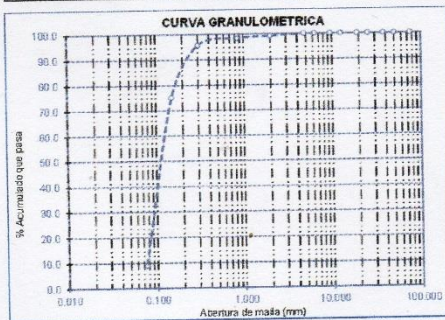
PROFUNDIDAD: 0,35 m a 0,85 m

Mailas		% Acumulado	
Pulgadas	Milímetros	Retenido	Que Pasa
3"	75.00	0.0	100.0
2"	50.00	0.0	100.0
1 1/2"	37.50	0.0	100.0
1"	25.00	0.0	100.0
3/4"	19.00	0.0	100.0
1/2"	12.50	0.0	100.0
3/8"	9.50	0.0	100.0
1/4"	6.30	0.0	100.0
Nº4	4.75	0.0	100.0
Nº10	2.00	0.8	99.2
Nº20	0.850	1.6	98.4
Nº50	0.3	4.4	95.6
Nº100	0.150	24.8	75.2
Nº200	0.075	91.1	8.9

Denominación: Arena pobremente graduada con limo

Contenido de Humedad

6.22 %

El primer estrado empieza a los 0.35 m y termina a los 0.85 m, tiene una clasificación SUCS “SP-SM” y una clasificación AASHTO “A-2-5”, tiene una humedad natural de 6.22%, es una arena pobremente graduada con limo de color

crema claro, con un índice de plasticidad de 9.36%, presenta un 0.8% de arena gruesa, 3.5 % de arena media, 86,7% de arena fina, 8.9% de arcilla y limo, con un $g_s = 2.54 \text{ g/cm}^3$.

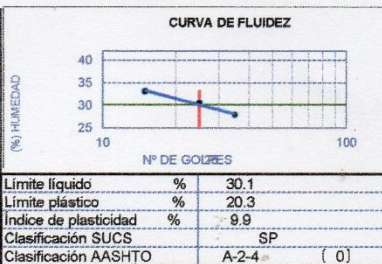
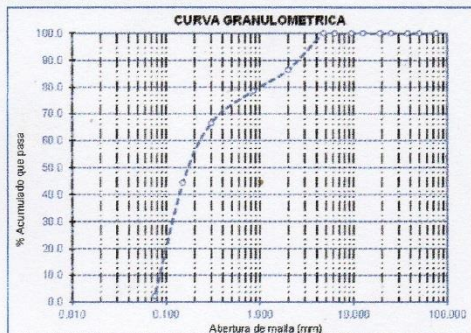
PROFUNDIDAD : 0,75 m a 3,20 m

Mallas		% Acumulado	
Pulgadas	Milímetros	Retenido	Que Pasa
3"	75.00	0.0	100.0
2"	50.00	0.0	100.0
1 1/2"	37.50	0.0	100.0
1"	25.00	0.0	100.0
3/4"	19.00	0.0	100.0
1/2"	12.50	0.0	100.0
3/8"	9.50	0.0	100.0
1/4"	6.30	0.0	100.0
Nº4	4.75	0.0	100.0
Nº10	2.00	13.7	86.3
Nº20	0.850	21.5	78.5
Nº50	0.3	33.5	66.5
Nº100	0.150	55.6	44.4
Nº200	0.075	97.8	2.2

Denominación :
Arena pobremente graduada

Contenido de Humedad
21.90 %

Gravedad Especifica
2.51 g/cm3 g/cm3

El segundo estrato empieza a los 0.75 m y termina a los 3.2 m, tiene una clasificación SUCS “SP” y una clasificación AASHTO “A-2-4”, tiene una humedad natural de 21.9%, es una arena pobremente graduada de color marrón claro, índice de plasticidad de 9.9%, presenta un 13.7 % de arena gruesa, 19.8% de arena media, 64.3% de arena fina, 2.2% de arcilla y limo, con un $g_s = 2.51 \text{ g/cm}^3$.

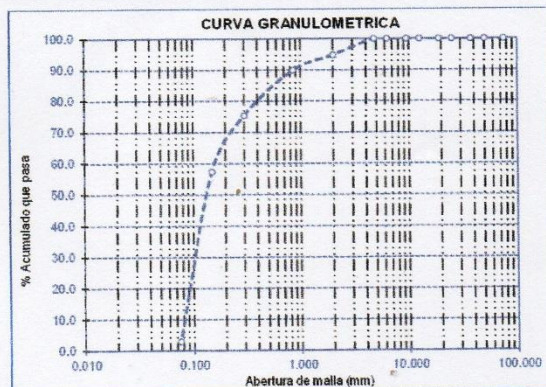
Límite líquido	%	42.3
Límite plástico	%	34.8
Índice de plasticidad	%	7.6
Clasificación SUCS		SP
Clasificación AASHTO		A-2-5 (0)
Denominación:		Arena

Contenido de Humedad
21.51 %

Gravedad Específica
2.52 g/cm³

El primer estrado empieza a los 0.25 m y termina a los 0.75 m, tiene una clasificación SUCS “SP” y una clasificación AASHTO “A-2-5”, tiene una humedad natural de 21.5%, es una arena pobremente graduada de color crema claro, con un índice de plasticidad de 7.6%, presenta un 5.2% de arena gruesa, 19.4 % de arena media, 72,5% de arena fina, 2.99% de arcilla y limo, con un $g_s = 2.55 \text{ g/cm}^3$.

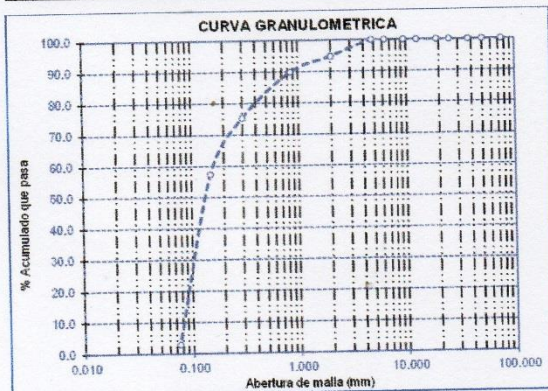
Límite líquido	%	42.3
Límite plástico	%	34.8
Índice de plasticidad	%	7.6
Clasificación SUCS		SP
Clasificación AASHTO		A-2-5 (0)
Denominación:		Arena

Contenido de Humedad

21.51 %

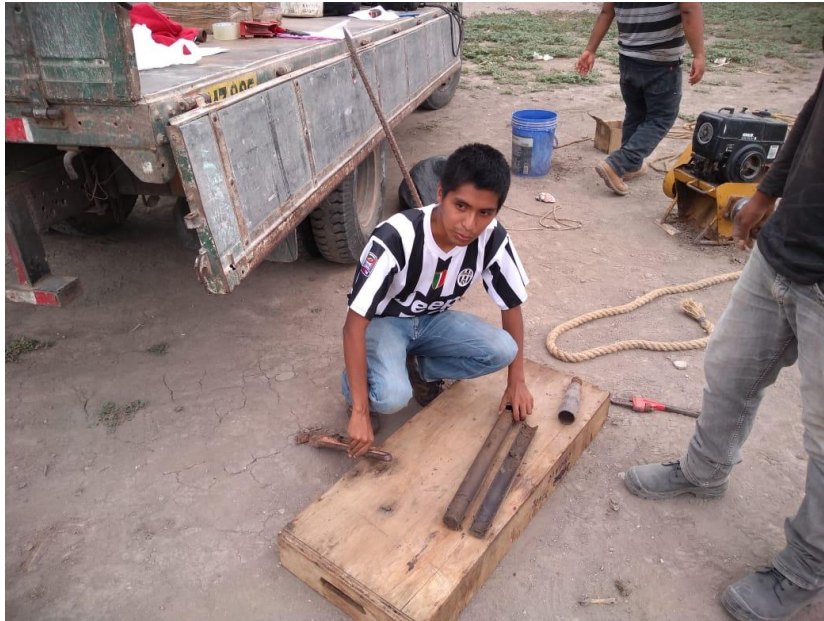
Fotografía 3: Extracción de muestra de cana partida del SPT

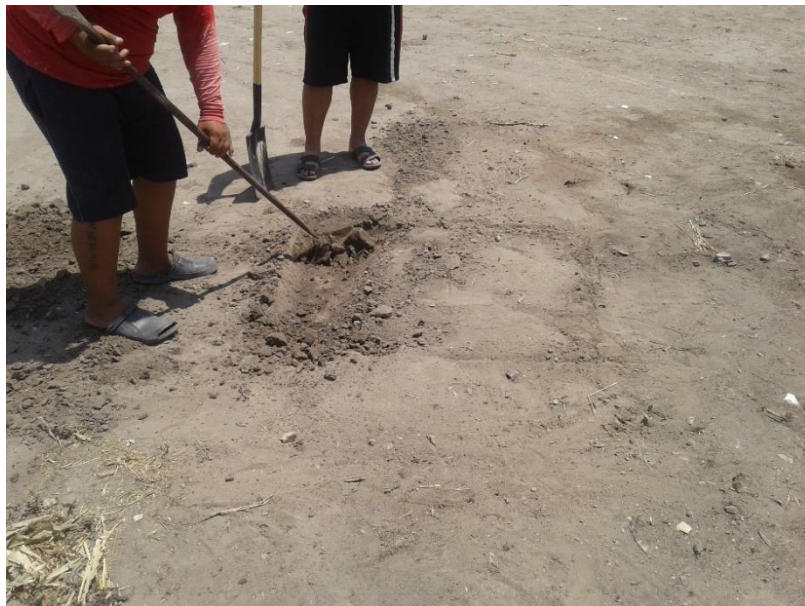
Fotografía 4: Inicio de excavación para calicatas a cielo abierto

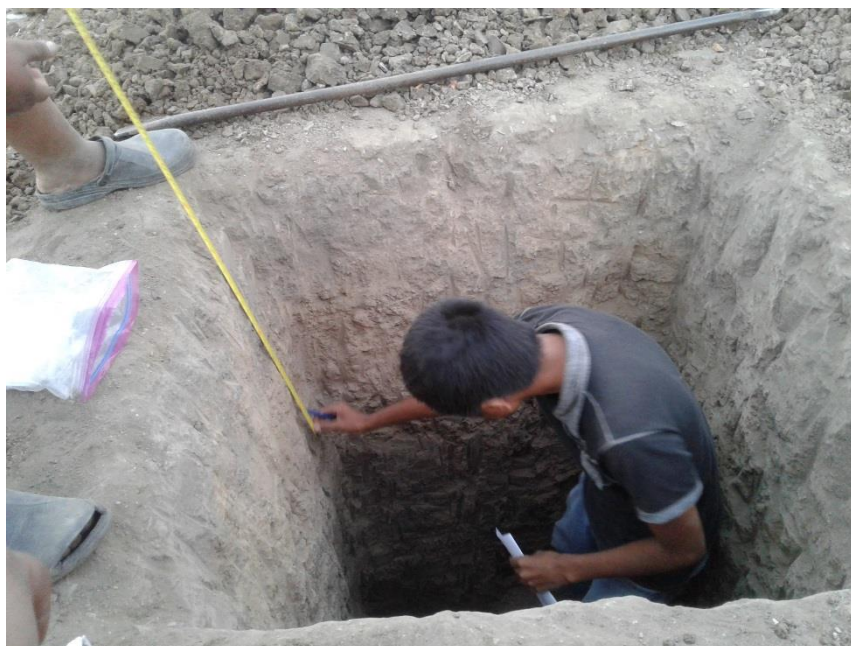
Fotografía 6: Medición de estratos de calicatas

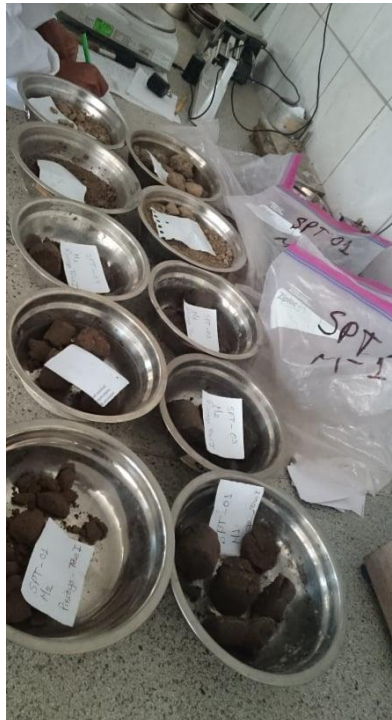
Fotografía 7: Muestras en laboratorio para la realización de ensayos

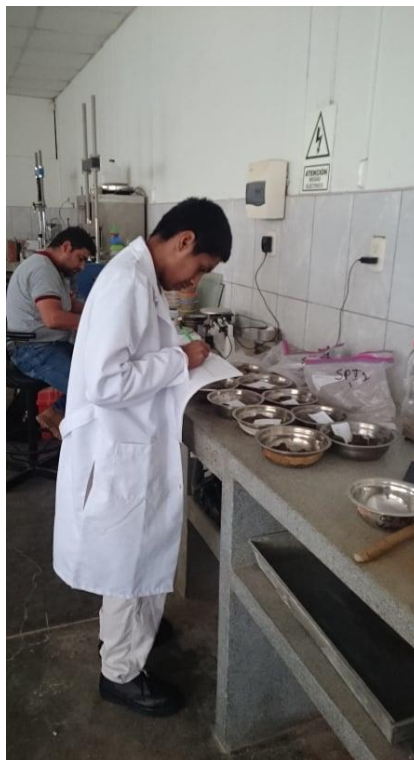
Fotografía 8: Realización de ensayos - Granulometría

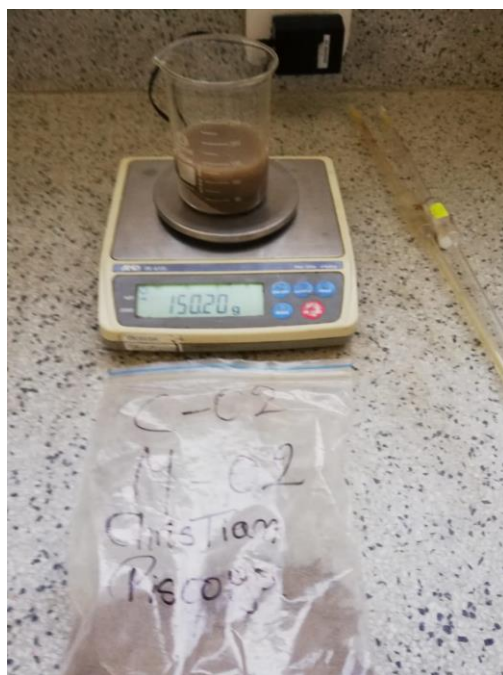
Fotografía 9: Muestra para ensayo de sulfatos
