**Renovación urbana de un barrio pericentral: el caso del pueblo joven  
Zamora del sector VIII de Chiclayo**

**TESIS PARA OPTAR EL TÍTULO DE  
ARQUITECTO**

**Chiclayo, 2021**

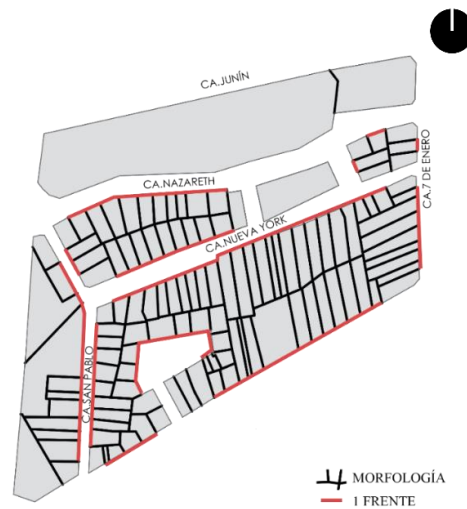
Entendiendo cada uno de los indicadores y la relación de los mismos, se puede decir que los edificios en el P.J. Zamora presentan en su mayoría un único frente y se encuentran ubicados generalmente en calles secundarias. Asimismo, presentan en su mayoría un trazo trazado irregular e incluso un 27% no presenta estructura portante. Algo que evidencia autoconstrucción en el lugar y la carente planificación. Pese a esto las viviendas en su mayoría se encuentran construidas con material noble.

*Imagen 1: Trazo irregular y frentes Fuente: propia*

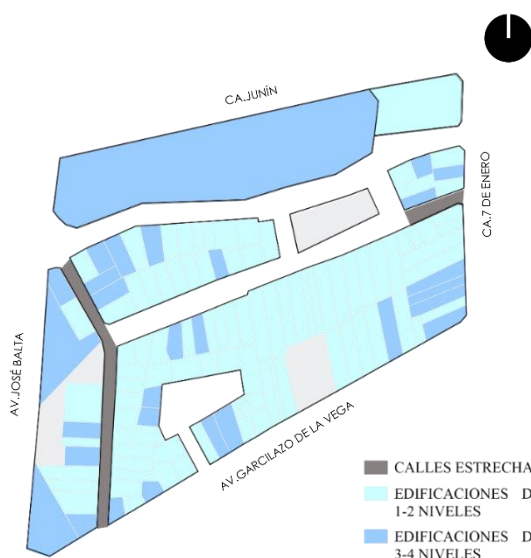
Esto reflejado a su vez en la relación que guarda el edificio con el espacio público y la manzana. En donde se evidencia que, si bien el 82% de los lotes guarda relación con la altura promedio de la manzana e incluso un 88% se encuentra alineado con el borde de la manzana. Un significativo 28%, correspondiente a lotes ubicados entre pasajes y calles estrechas, mantiene una altura superior a la existente en el espacio público. Esto debido a que el 20% de las viviendas presentan volúmenes altos, predominancia vertical por sobre el largo y ancho, y un 47% presenta de volúmenes medianos, predominancia de la altura y el largo del edificio.

*Imagen 4: Relación de espacio público y viviendas Fuente: propia*

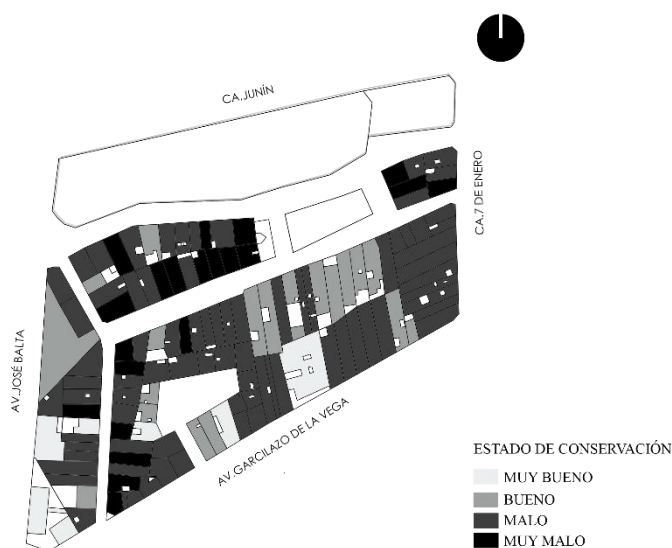
El indicador de estado conservación, analizado mediante la relación entre las patologías espaciales y materiales de cada vivienda. Aquí encontramos que el 17% de las viviendas del barrio se encuentra en muy mal estado. Esto debido a que poseen un número significativo de patologías materiales e incluso presentan un sistema de ventilación e iluminación deficiente o inexistente evidenciándose por los patios existentes dentro del lote. Por otro lado, se evidencio que tan solo el 18 % de la muestra se encuentra en buen y muy buen estado, a causa de la presencia de patologías materiales es casi inexistente y, que presentan un adecuado sistema espacial. Un caso aparte es el de aquellas viviendas que se encuentran en un mal estado de conservación, correspondiente a un 66 % de las viviendas analizadas. A quienes se les consideró en mal estado debido a las deficiencias en los sistemas espaciales de iluminación y ventilación, ya que, si bien si presentan patologías, el problema principal radica en el aspecto antes mencionado. Esto nos orienta a que existe un número significativo de viviendas que mediante intervenciones arquitectónicas pueden mejorar el estado en que se encuentran.

*Imagen 9: Estado de conservación Fuente: propia*

El mal estado de conservación de las viviendas puede ser resumida en 2 aspectos, patologías materiales y espaciales. En este contexto nos encontramos por lo dicho por el Ministerio de vivienda, Construcción y saneamiento del gobierno peruano, quien en la Ley N°29415

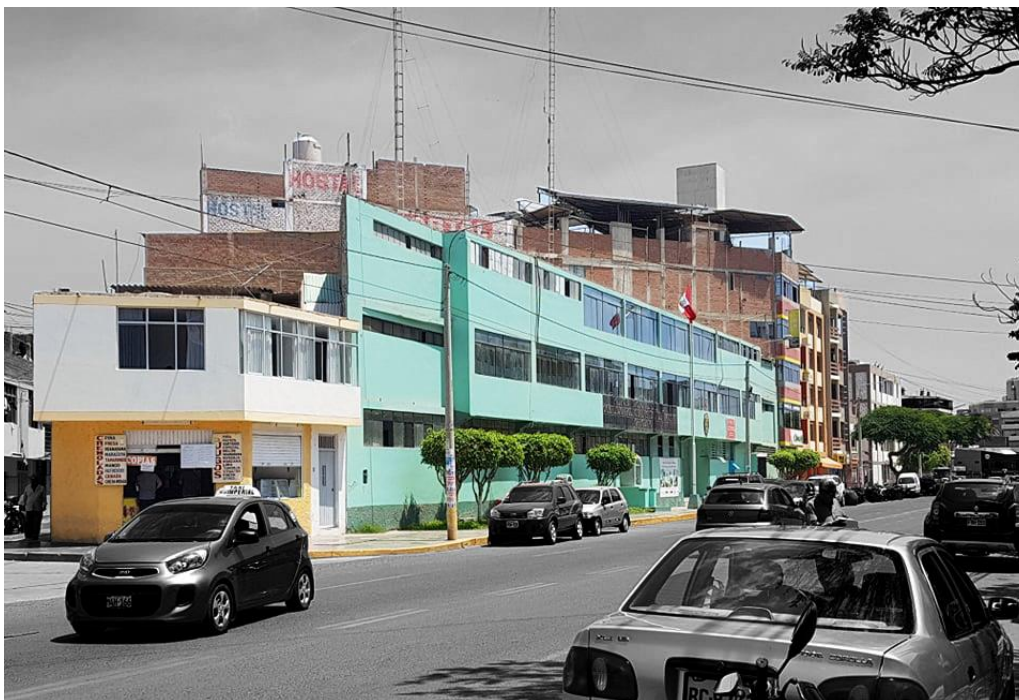
#### Anexo 1

Barrera espacial generada por edificios de gran altura en la Av. Balta, la cual impide el vínculo espacial

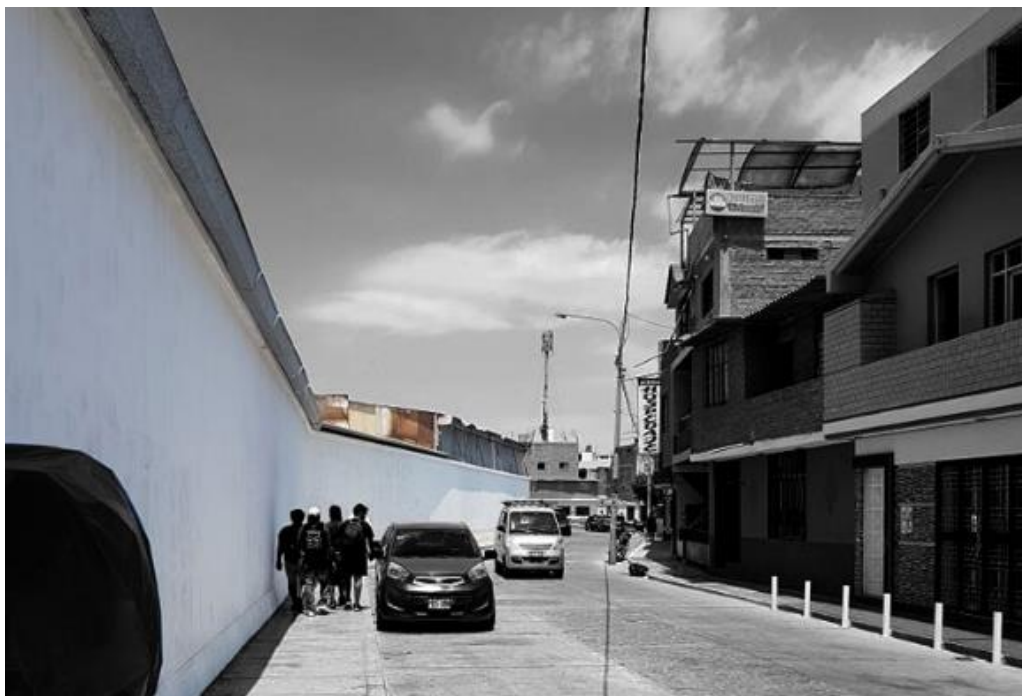
#### Anexo 2

Barrera espacial generada por muro edificio obsoleto (ex Premium de Chiclayo), impide vínculo con Ca. Junín.

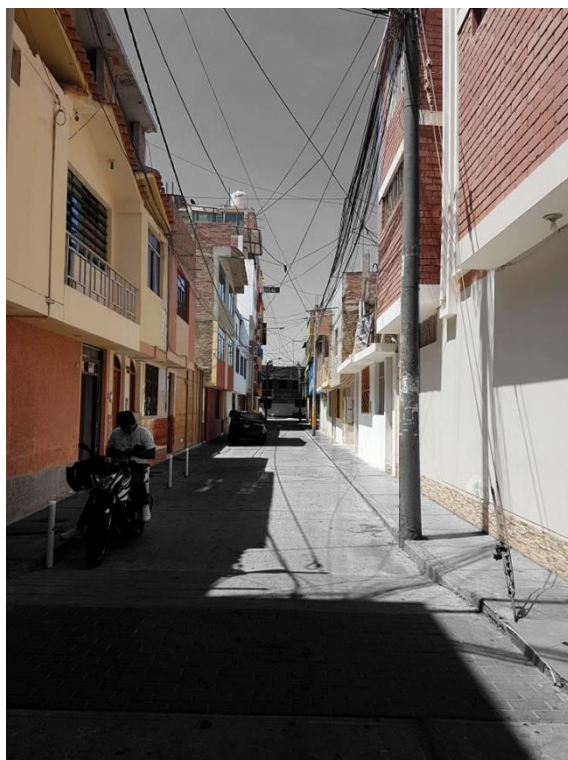
Anexo 3

Calles estrechas y compactas con edificios entre 2 y 4 pisos.

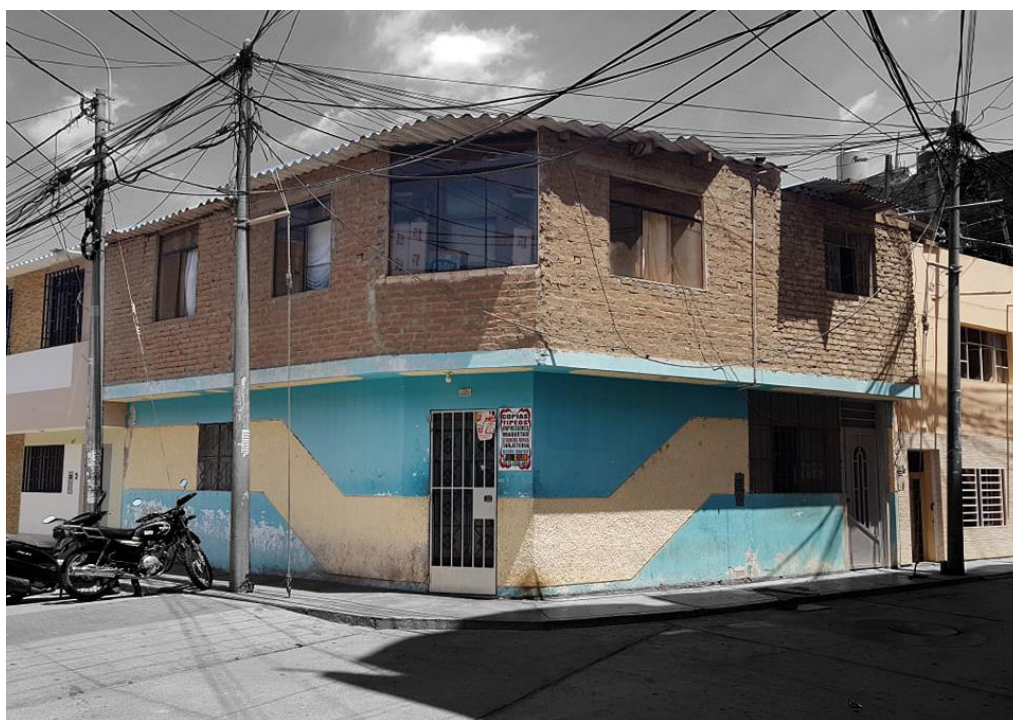
Anexo 4

Vivienda en estado de deterioro en la Ca. Nueva York

La ciudad Chiclayo no se ve ajena a los fenómenos de degradación, tal es caso del pueblo joven Zamora, que pese a ubicarse en el pericentro histórico de la ciudad de Chiclayo, en una de las avenidas más importantes como lo es la av. Balta, se encuentra atravesando un proceso de degradación urbana causado principalmente por una desvinculación con su entorno, esto debido a la existencia de una barrera espacial generada por un grupo de edificios de mayor altura que rodean los bordes que limitan con las avenidas más importantes y evitan la conexión del PJ Zamora con su entorno inmediato. Esto ha generado que el Pj.Zamora no se vea favorecido por los flujos comerciales existentes y se reduzca a una actividad de carácter barrial e informal (Ver anexo 1 y 2). Por otro lado, la densificación deficiente del lugar, producto de la compactación de los edificios; el alto déficit de vivienda y la carente planificación, han generado escasos anchos viales y generación de callejones, (Ver anexo 3) esto ha significado una pérdida de áreas libres y una deficiencia en la cantidad de metros cuadrados en áreas públicas, todo esto condicionando la habitabilidad del lugar. Además, se ve asientado de un deterioro de edificaciones producto de obras sin supervisión técnica, escaso mantenimiento en las mismas e incluso la carente adaptación a nuevas funciones, lo cual es evidenciado en edificios en condiciones precarias. Esto ha generado que las edificaciones se encuentren atravesando un proceso de obsolescencia y en ellas recaiga la insalubridad e inseguridad. (Ver anexo 4 y 5).

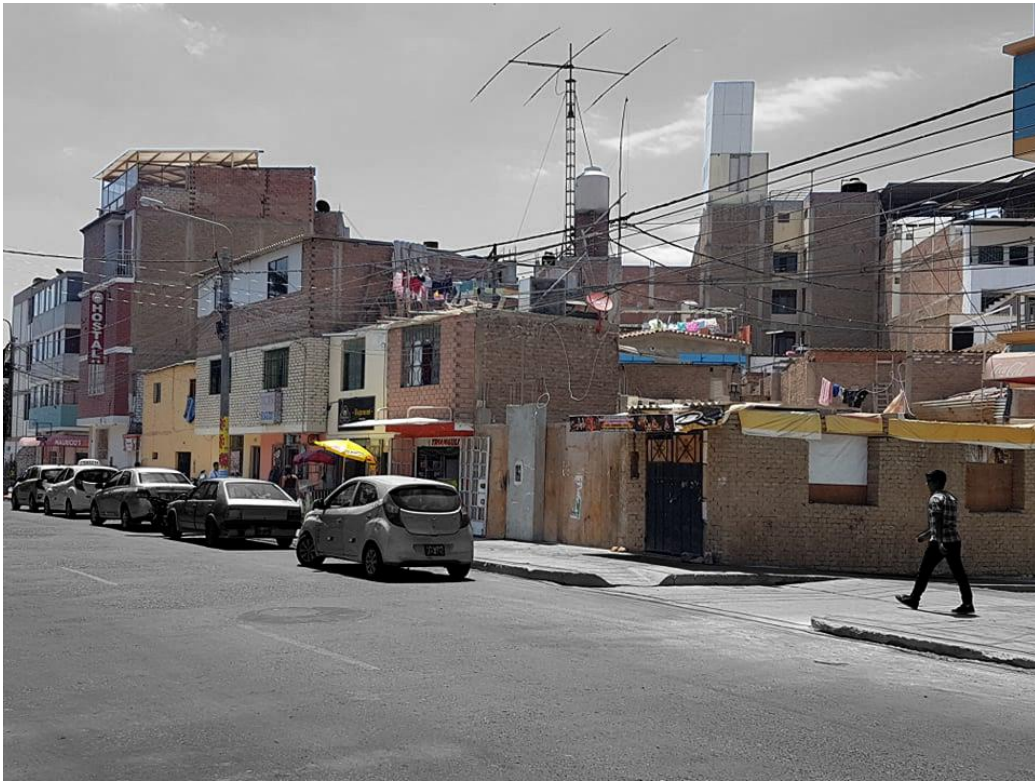
## Anexo 5

Viviendas en estado de deterioro en la Av.Garcilazo
