**Factores de desvalorización cultural de las viviendas tradicionales del Siglo
XX en el distrito de Batán Grande**

**TESIS PARA OPTAR EL TÍTULO DE
ARQUITECTO**

Chiclayo, 2025

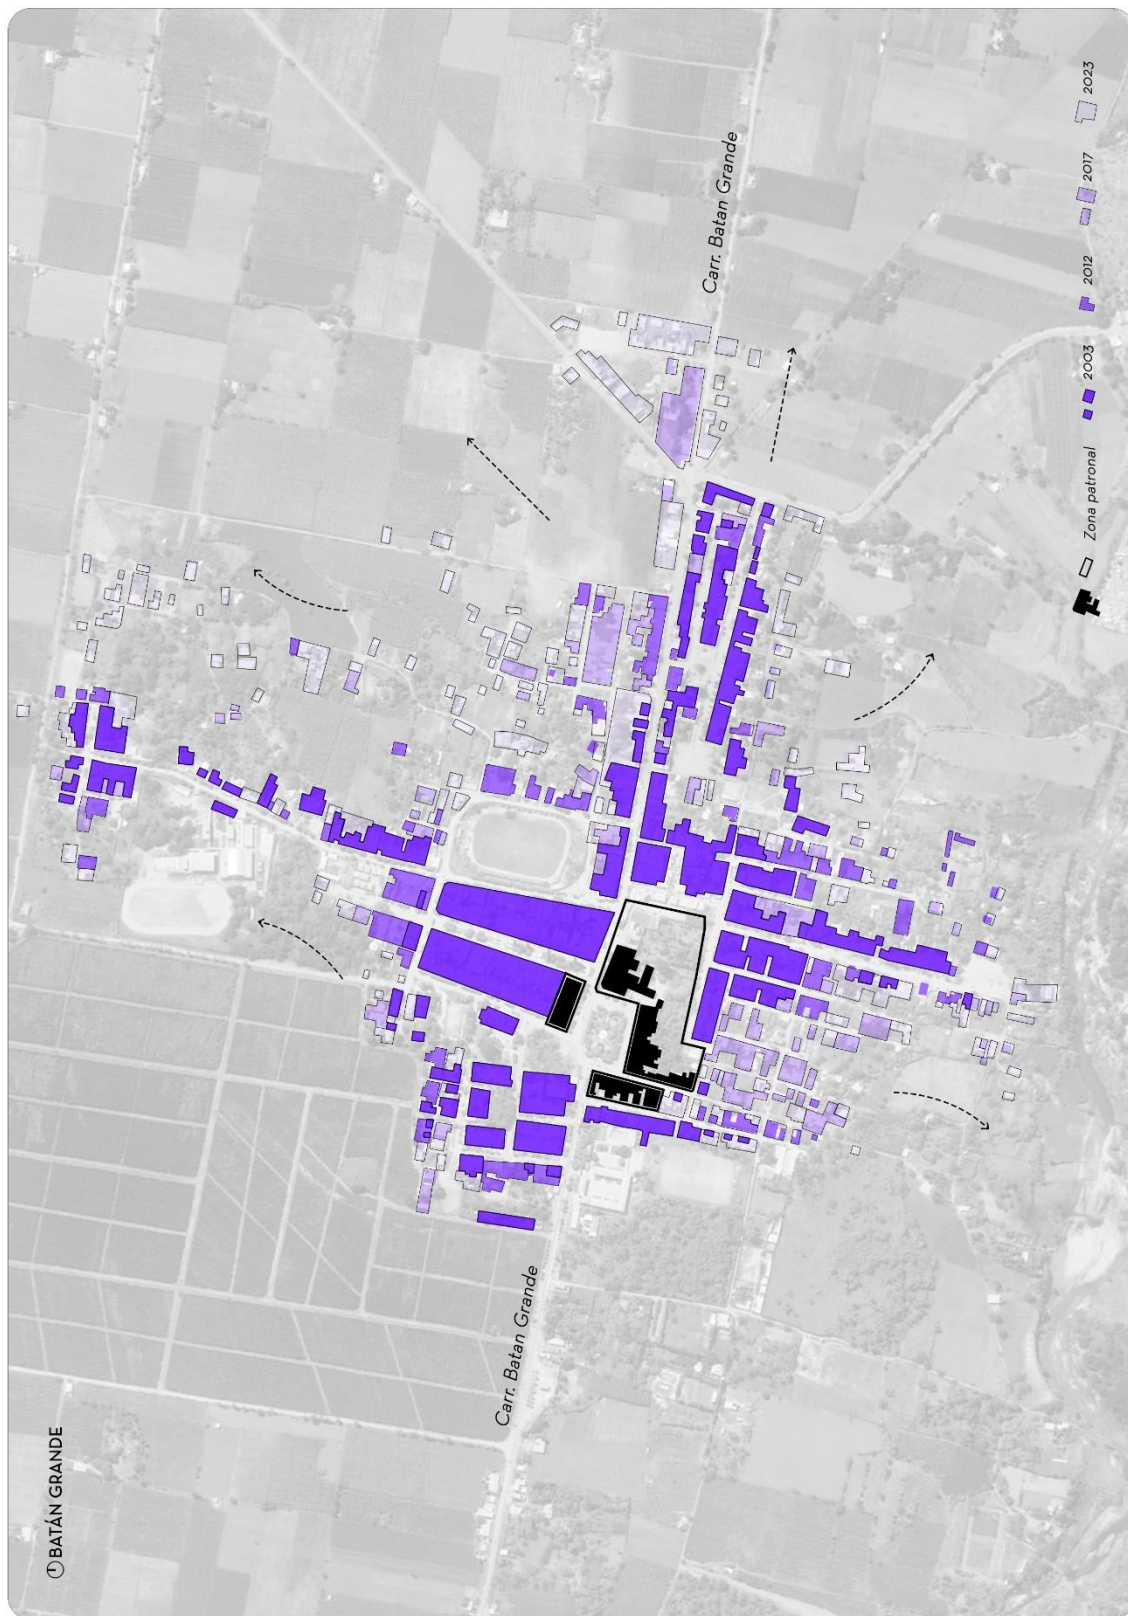
Figura 2:
Evolución urbana del distrito de Batán Grande

Nota. La cartografía muestra el crecimiento urbano de Batán Grande, desde la época patronal hasta el año 2023, a través del mapeo de sus viviendas. Fuente: Urteaga (2024)

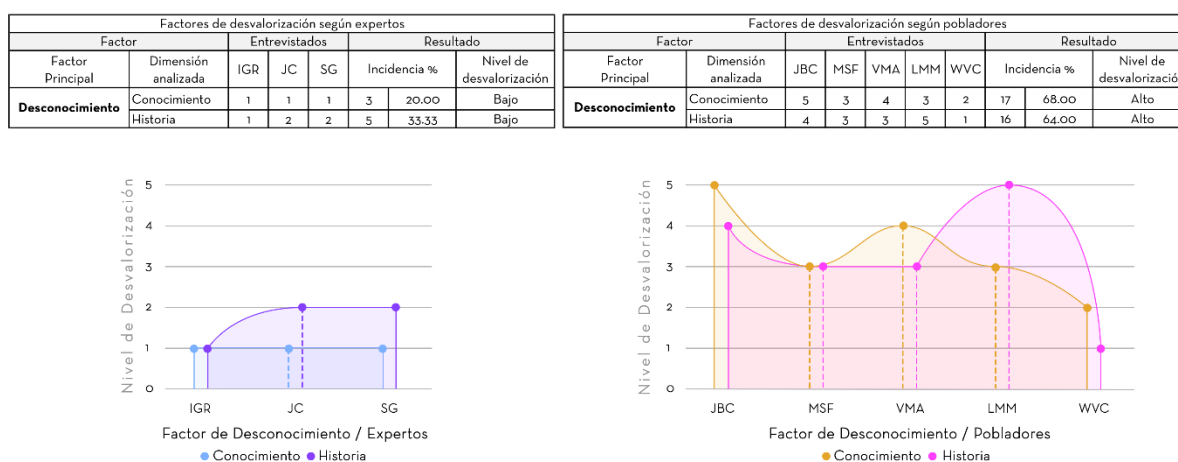
Figura 14:
Factor de desconocimiento

Nota. La figura presenta el análisis del factor de desconocimiento en la desvalorización de las viviendas tradicionales, diferenciando la percepción de expertos y pobladores. Fuente: Urteaga (2024)

Las respuestas de las entrevistas revelan que los pobladores tienen un alto nivel de desvalorización, con una incidencia del 68 a 64%, al no lograr definir claramente el concepto de "vivienda tradicional", además de que su conocimiento histórico tiende a limitarse a anécdotas personales. No obstante, algunos pobladores reconocen la importancia que estas viviendas han tenido en el distrito. Por otro lado, los expertos ofrecen definiciones más estructuradas y un marco histórico más completo sobre Batán Grande y su relación con las haciendas de la época, evidenciando un nivel de desvalorización bajo, con una incidencia del 20 a 33% (Ver ilustración 14).

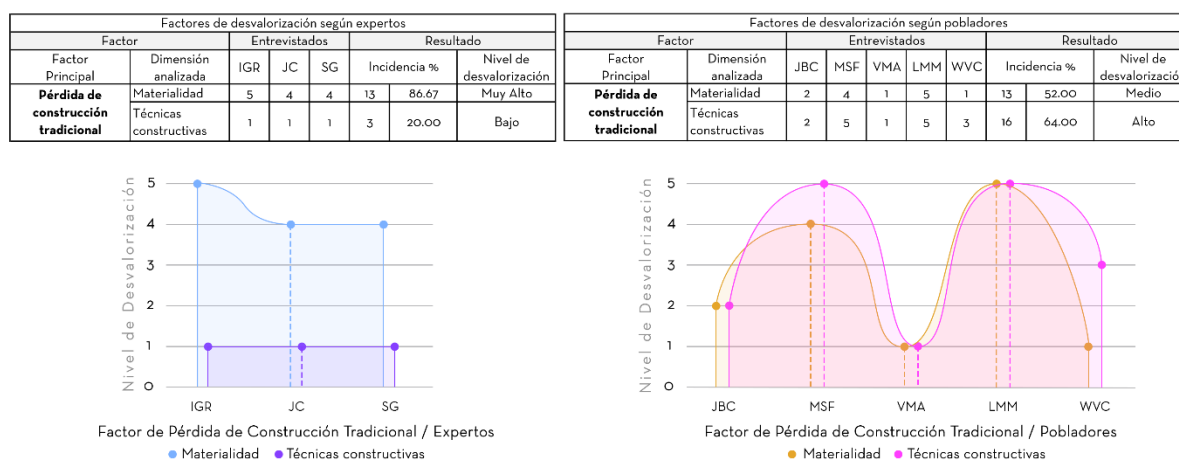
Figura 15:
Factor de pérdida de construcción tradicional

Nota. La figura muestra el análisis de la pérdida de construcción tradicional como factor de desvalorización de las viviendas tradicionales, diferenciando la percepción de expertos y pobladores. Fuente: Urteaga (2024)

En contraste, los expertos ofrecen un análisis más detallado sobre los sistemas constructivos de las viviendas tradicionales, lo que genera un nivel de desvalorización bajo en este aspecto, con una incidencia del 26.67%. No obstante, en materialidad, la desvalorización es muy alta, alcanzando el 88.67%, debido a que, si bien reconocen la disponibilidad y el bajo costo del adobe, destacan sus limitaciones en durabilidad y resistencia sísmica. A diferencia de los pobladores, los expertos enfatizan la necesidad de una propuesta arquitectónica que combine lo tradicional con lo moderno, permitiendo un equilibrio entre identidad y eficiencia constructiva.

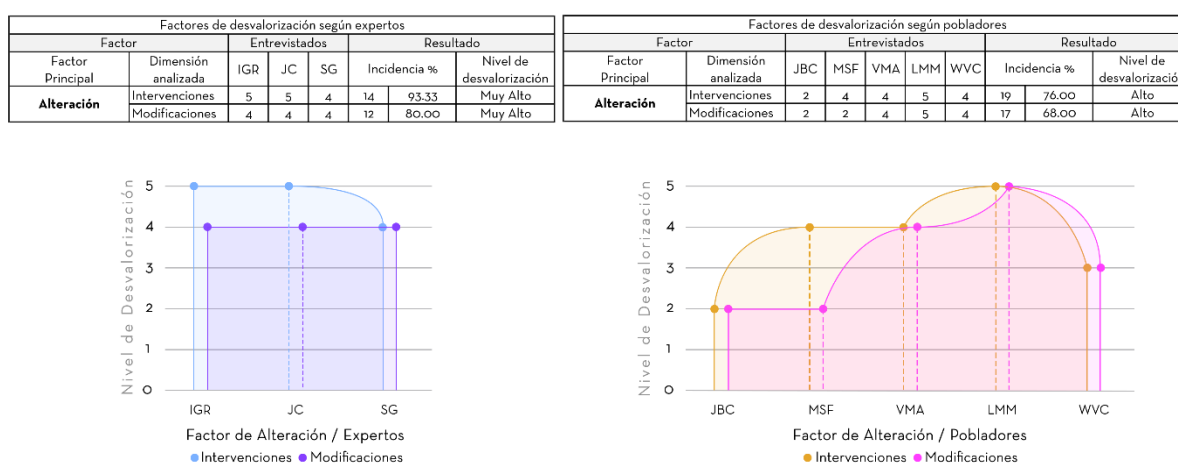
Figura 16:
Factor de alteración

Nota. La figura presenta el análisis de la alteración de la vivienda tradicional como factor de desvalorización, diferenciando la percepción de expertos y pobladores. Fuente: Urteaga (2024)

En cuanto a los pobladores, su nivel de desvalorización también es alto en ambos aspectos, con una incidencia del 76 al 68% (Ver ilustración 16), debido a las modificaciones realizadas en sus viviendas. La mayoría menciona que los cambios han buscado mejorar la funcionalidad y comodidad, destacando la instalación de sistemas de agua, electricidad y desagüe como mejoras significativas. Asimismo, algunos han transformado patios o corrales de tierra en superficies de cemento para facilitar la limpieza y el mantenimiento. A pesar de estas intervenciones, muchos expresan su interés en conservar la estética y estructura original de sus viviendas, realizando solo las modificaciones necesarias para responder a las demandas modernas, como la construcción de baños y cocinas.

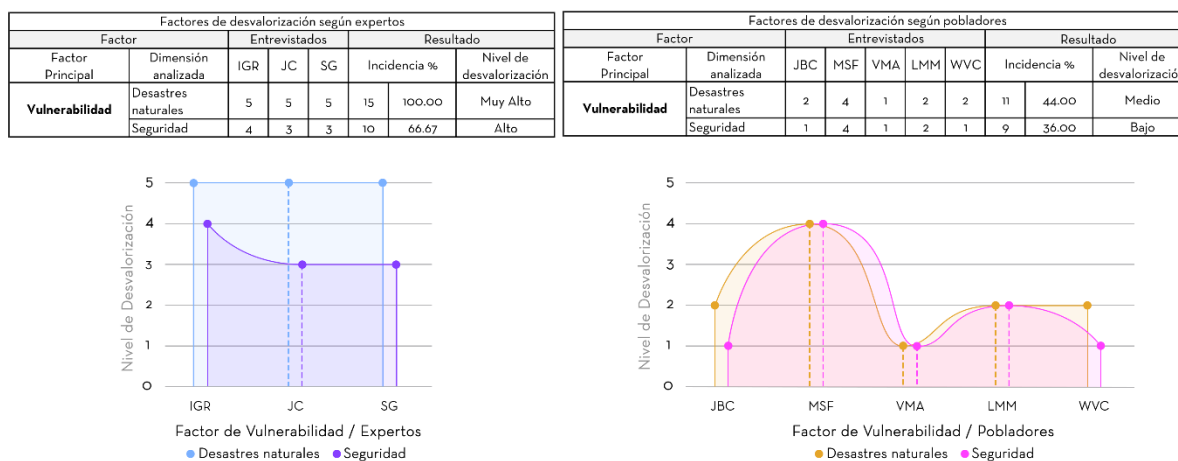
Figura 18:
Factor de vulnerabilidad

Nota. La figura muestra el análisis de vulnerabilidad de la vivienda tradicional como factor de desvalorización, diferenciando la percepción de expertos y pobladores. Fuente: Urteaga (2024)

Por otro lado, las experiencias de los pobladores reflejan una diversidad de situaciones respecto a la vulnerabilidad de sus hogares, generando un nivel de desvalorización medio-bajo, con un porcentaje de 36 al 44% (Ver ilustración 18). Algunos indican que no han sufrido daños importantes tras fenómenos climáticos, mencionando problemas más significantes como filtraciones de agua y el deterioro de materiales. Sugiere que la vulnerabilidad de las viviendas está más influenciada a aspectos como la ubicación, el tipo de construcción y la atención prestada al mantenimiento.

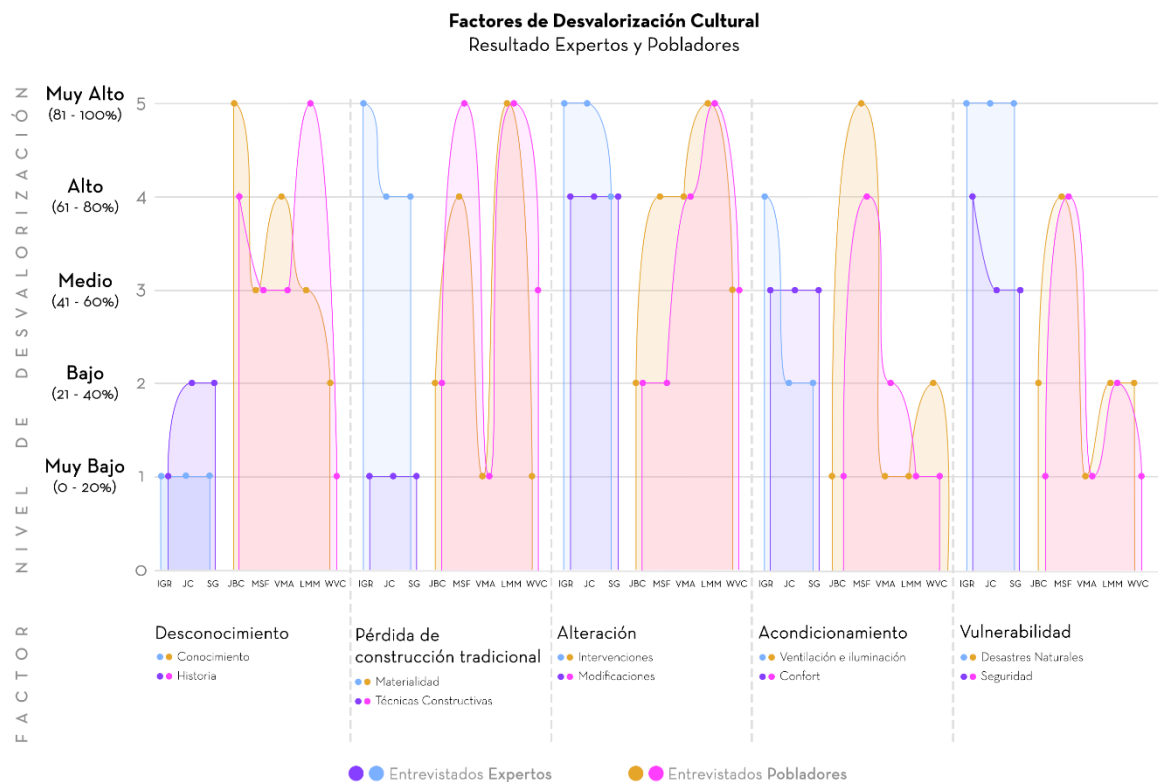
Figura 19:
Factores de desvalorización

Nota. La figura presenta un análisis comparativo de los factores de desvalorización cultural de las viviendas tradicionales, diferenciando la percepción de expertos y pobladores. *Urteaga (2024)*

El análisis de los factores de desvalorización cultural en las viviendas tradicionales en Batán Grande revela diferencias notables entre la percepción de expertos y pobladores. Sin embargo, al evaluar los porcentajes de desvalorización de cada grupo, se identifican tres factores como los más predominantes: alteración, pérdida de construcción tradicional y vulnerabilidad (Ver ilustración 19).

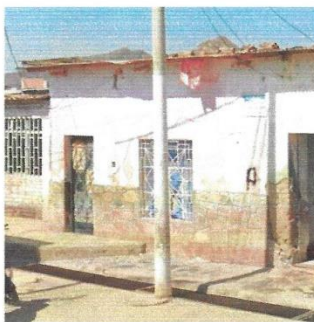
Fachada:
Fotografía

VIVIENDA DE ADOBE EN EL QUE LA SALA Y EL COMEDOR 1 SE CONECTAN POR UNA CIRCULACIÓN LATERAL QUE DISTRIBUYE A LOS DORM. LOS 2 COMEDORES Y LA COCINA TIENEN UNA CONEXIÓN ESPACIAL A PARTIR DE ABERTURAS, DONDE LA CIRCULACIÓN Y EL PASILLO DESAPARECEN.
