**ANÁLISIS DE LA INFLUENCIA DEL DISEÑO GEOMÉTRICO EN LOS
ACCIDENTES DE TRÁNSITO DE LA CARRETERA CHICLAYO-
CHONGOYAPE EN LOS AÑOS 2015-2019**

**TESIS PARA OPTAR EL TÍTULO DE
INGENIERO CIVIL AMBIENTAL**

Chiclayo, 2021

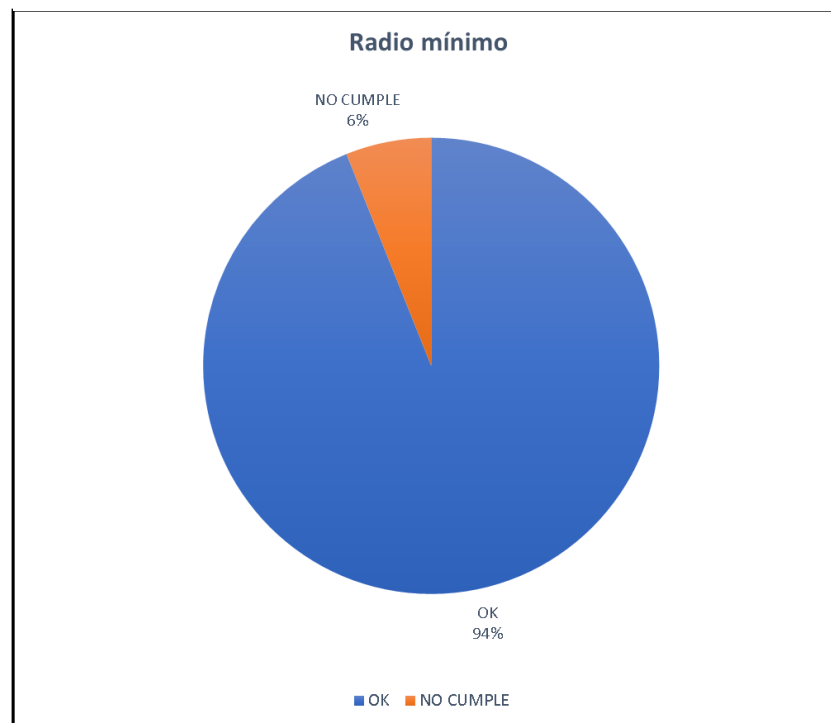
En este caso, a la altura del Km 108 de la carretera Chongoyape-Llama, existe un punto en donde el radio de la curva horizontal es 3 m menor al mínimo especificado por la norma, sin embargo, se determinó que, debido a la topografía del terreno en dicho punto, no fue posible llegar al radio mínimo, pues ello involucraría realizar un mayor movimiento de tierras, considerado de cierto modo innecesario para el tráfico usual de la zona.

Figura 10: Radio mínimo de las curvas

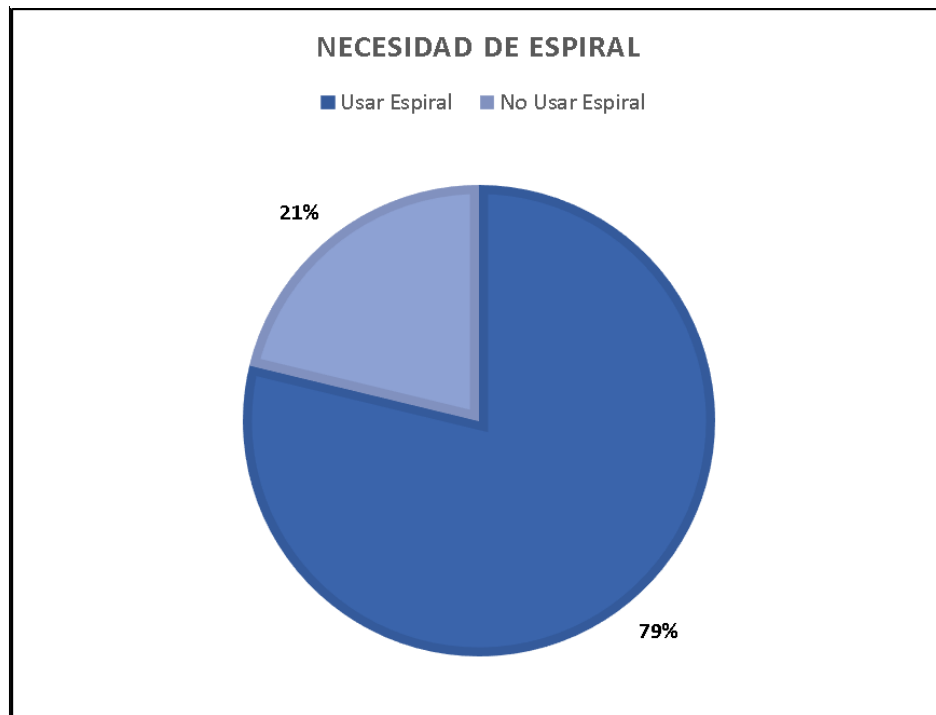
Al analizar lo anterior, se pudo observar que el 79% de las curvas necesitaban una espiral de transición, mientras que el 21% restante podía prescindir de esta; esto debido a que, a lo largo de la vía, especialmente en el primer tramo, los radios de curvatura son lo suficientemente grandes, como para que exista una transición entre la tangente y la curva horizontal sin problema alguno.

Figura 11: Necesidad de espiral de transición

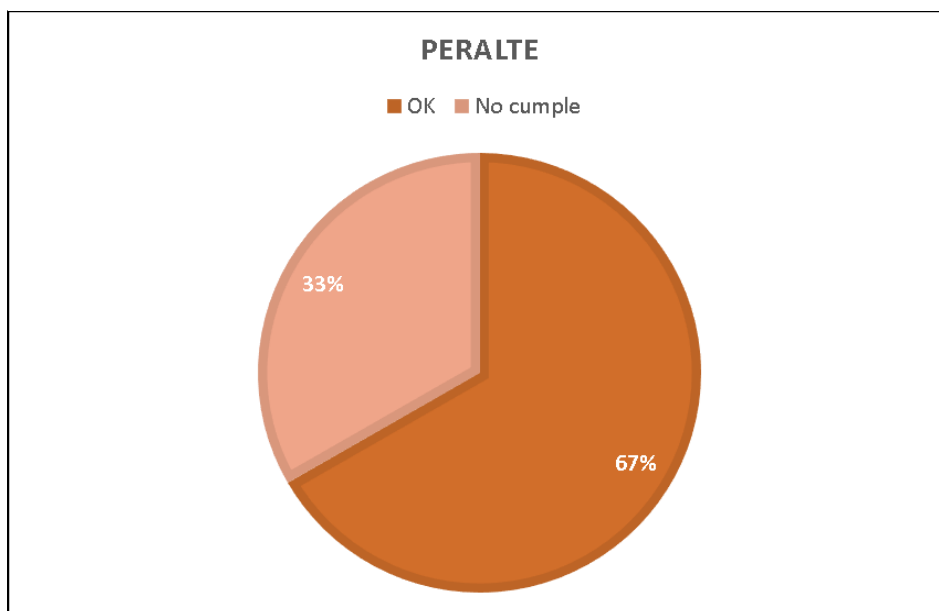
En cuanto al peralte requerido de cada curva levantada, el 67% de curvas cumplen con el peralte especificado por la norma; a su vez, se encontró que existen curvas que requieren un peralte ligeramente superior al máximo, pero que al encontrarse por debajo o al nivel del peralte máximo absoluto, no representarían problema alguno para el tránsito respectivo.

Figura 13: Peralte en cada curva

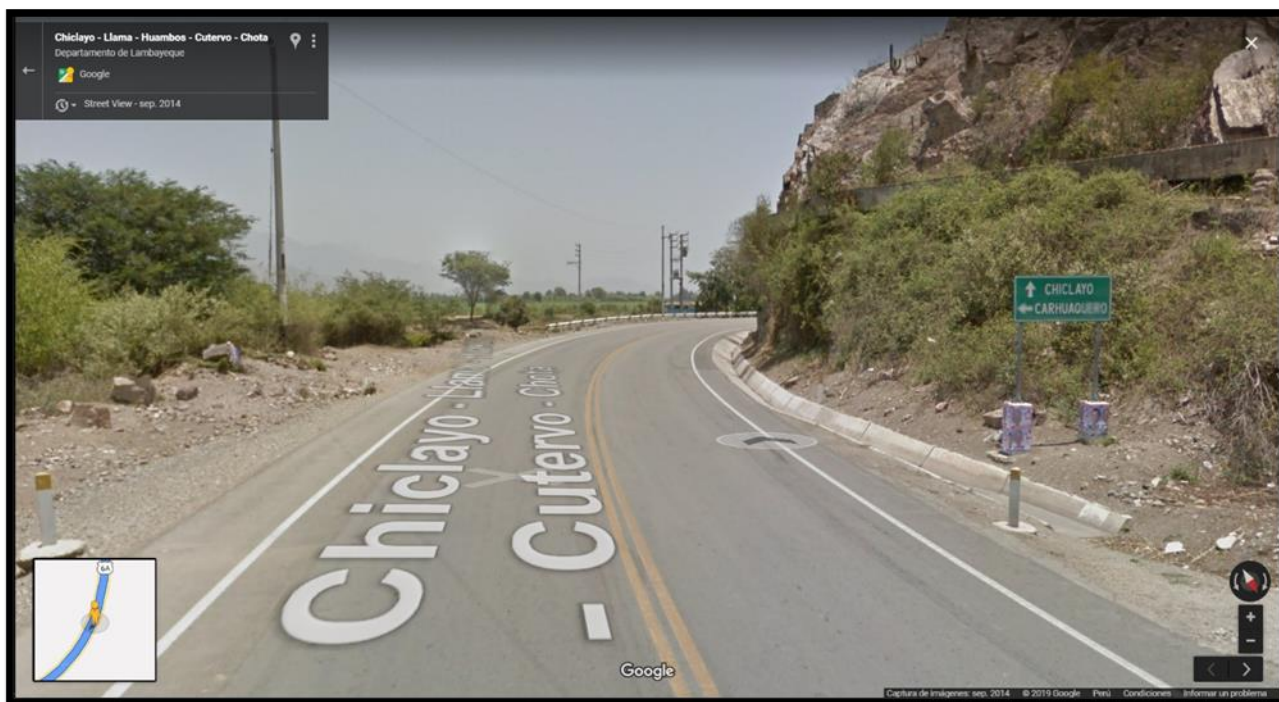
Imagen 01: Curva horizontal a la altura de Carhuaquero.

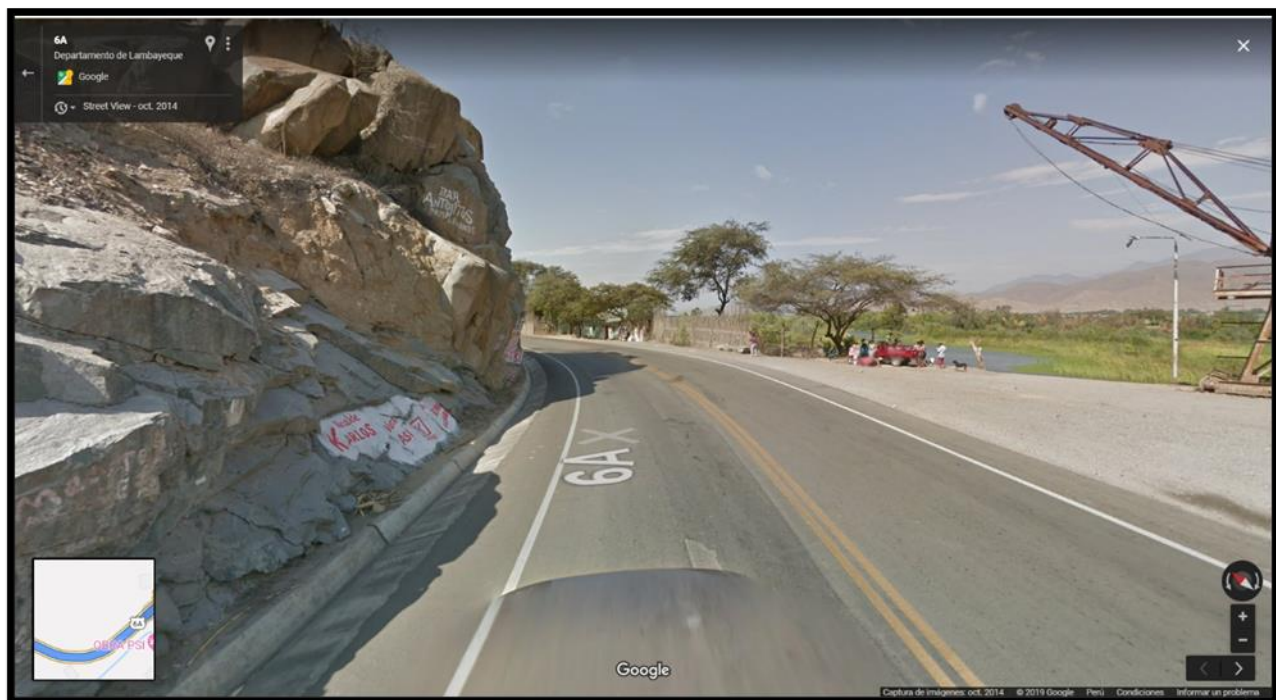
Imagen 02: Curva horizontal a la altura de "La Puntilla".
