UNIVERSIDAD CATÓLICA SANTO TORIBIO DE MOGROVEJO

**INTERVENCIÓN EN EL POLITÉCNICO PEDRO A. LABARTHE
DURAND: PARA SU APROVECHAMIENTO COMO PIEZA
ARQUITECTÓNICA EN LA CIUDAD DE CHICLAYO**

**TESIS PARA OPTAR EL TÍTULO DE
ARQUITECTO**

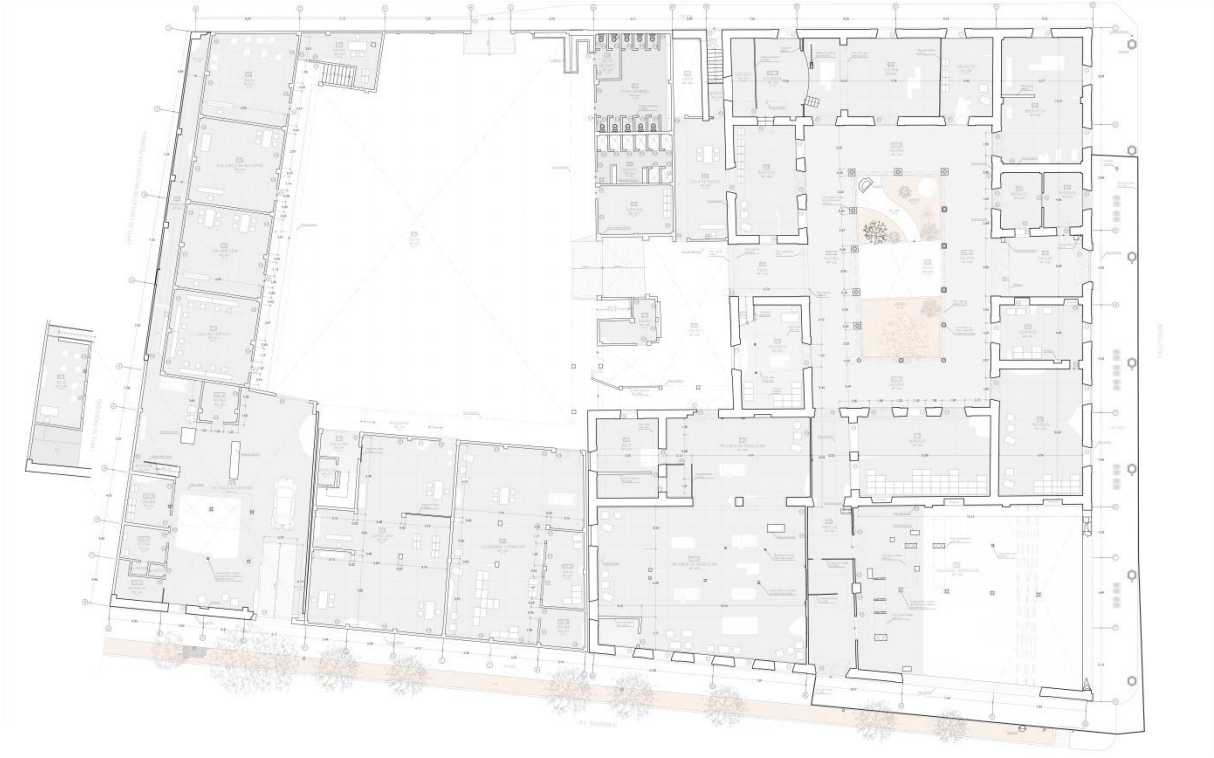
Imagen 02: Plano de Estado actual, elaboración propia

Para saber cuál es el resultado de este estudio, es necesario primero tener un panorama claro del presente edificio histórico. El colegio Pedro A. Labarthe se encuentra ubicado entre la Av. Bolognesi, la calle Colón y la Calle Tacna de la ciudad de Chiclayo. Presenta un área total de 4253.60 m², con un área libre de 382.86 m². El diseño del edificio presenta tres ingresos, uno por cada fachada pero actualmente solo se puede ingresar con la calle Tacna.

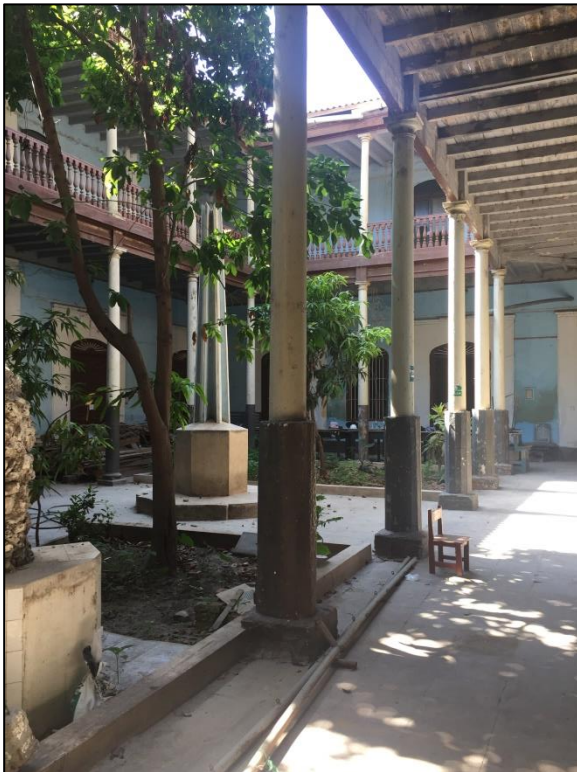
Imagen 04: Galería del Politécnico

La galería representa la centralidad de todo el edificio, los ambientes principales del objeto patrimonial miran hacia este ambiente; además este cuenta con un gran valor estético por los elementos que vamos encontrando conforme la vamos recorriendo. Felizmente, la galería no presenta daño, lo que se puede observar es sólo un desgaste en el piso que son losetas de 30cm x 30 cm.

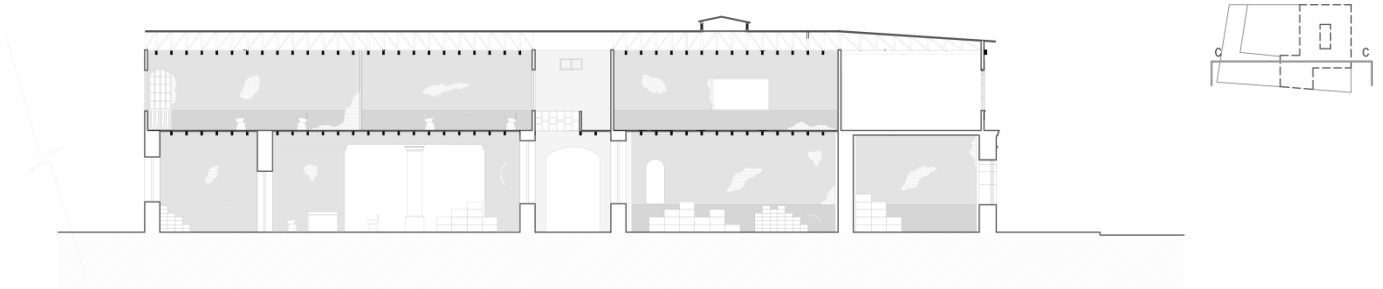
CORTE C - C

Imagen 06: Sección Longitudinal del Politécnico Pedro A. Labarthe

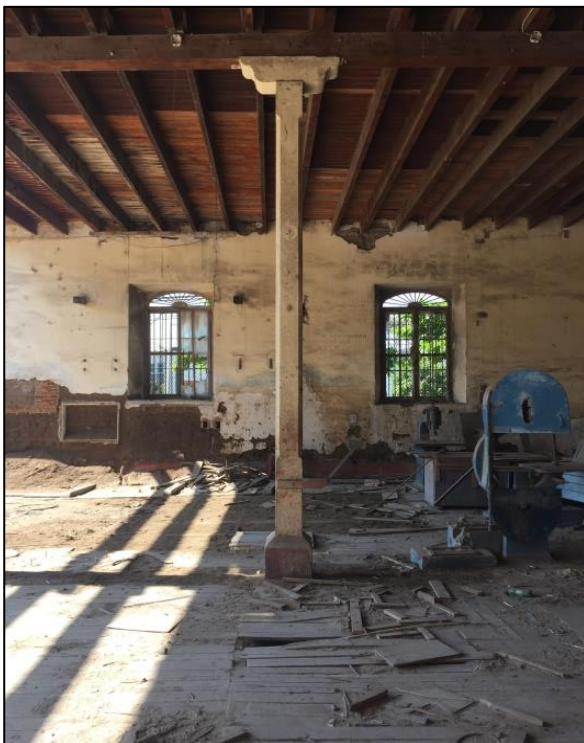
Imagen 07: Taller de Carpintería del Politécnico Pedro A. Labarthe

Según el estudio realizado encontramos que el ambiente que se encuentra con mayor daño es sin duda el *Taller de carpintería*, el cual cuenta con solo el 25% de estado de conservación. El piso del ambiente se encuentra totalmente dañado, dando como resultado 276.555 m² de piso por cambiar, mientras los muros arrojan 126.51 m³ por reemplazar. Además es necesario reemplazar también una viga de 15 m de largo pues la existente no es suficiente para sostener la carga del edificio. Las 5 columnas que se encuentran soportando el segundo nivel deberían también reemplazarse y ubicarse en una mejor posición.

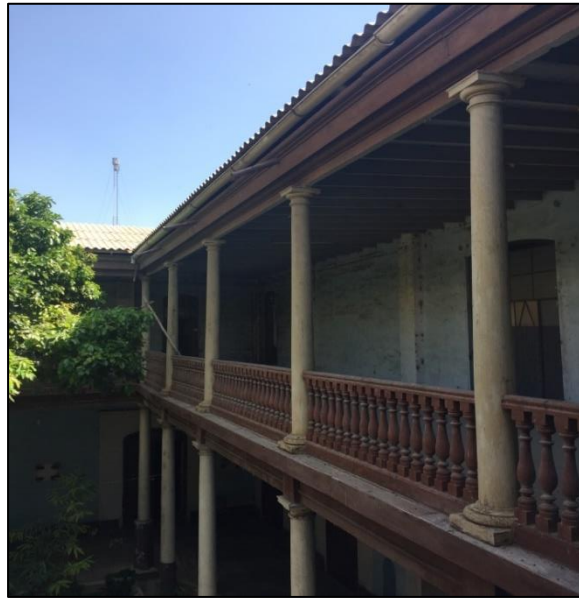
Imagen 08: Segundo nivel de Galería del Politécnico Pedro A. Labarthe

Ahora subiendo al segundo nivel del edificio por una escalera algo camuflada, llegamos a la parte superior de la *galería*, la cual presenta un piso de madera machiemburada y la cobertura es de calamina sobre vigas de madera. Encontramos al igual que en el primer nivel, 14 columnas dóricas dispuestas alrededor de toda la galería que ayudan a sostener la cobertura. Además este ambiente cuenta con balcones compuestos por balautres de madera pino oregón. A nivel de daños, se encuentra que el piso presenta desgaste de la madera y algunas grietas y manchas.

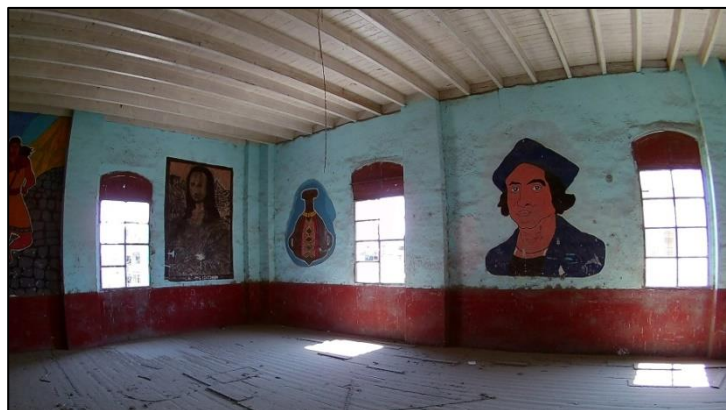
Imagen 10: Aula de estudios del segundo nivel del Politécnico Pedro A. Labarthe

Ahora el ambiente en mención es el *almacén huacoteca y ciencias sociales*, el cual presenta daños en el piso de madera casi en su totalidad, generando además del desgaste apolillamiento en la madera. En este ambiente además de los daños encontrados en sus muros como son el desprendimiento de la capa pictórica y la presencia de grietas con desprendimiento del enlucido, encontramos envejecimiento en los vidrios de los vanos y óxido en la sobrecubierta.

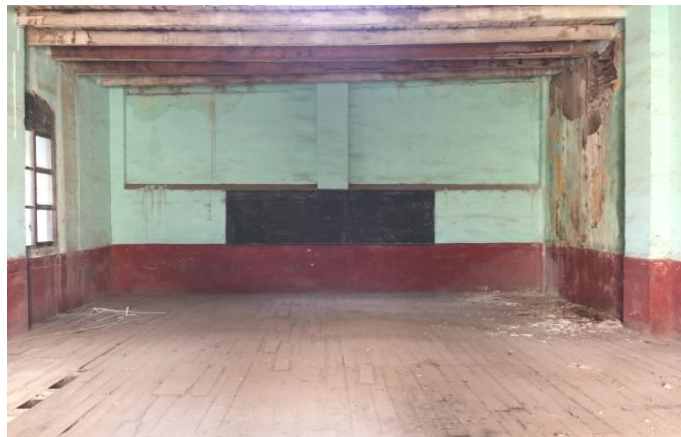
Imagen 11: Aula de estudios del segundo nivel del Politécnico Pedro A. Labarthe

El ambiente continuo es un aula, que presenta desprendimiento, ampollamiento y abombamiento de la capa pictórica en sus muros debido a la presencia de humedad. Además estos muros también cuentan con desprendimiento del enlucido y presencia de grietas. El piso de madera presenta desgaste y además se puede encontrar depósito superficial en el ambiente.

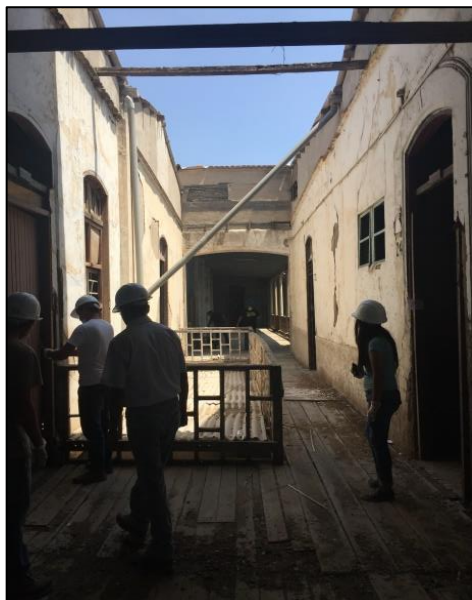
Imagen 12: Patio pasillo, segundo nivel del Politécnico

Llegando casi al final del recorrido encontramos un patio pasillo que permite el ingreso de la iluminación natural al edificio pero que lamentablemente no se encuentra en las mejores condiciones. En este podemos observar presencia de colonización biológica. Además de los daños más particulares como el desgaste de la madera en el piso. Adicionándole también apolillamiento en la madera y manchas.

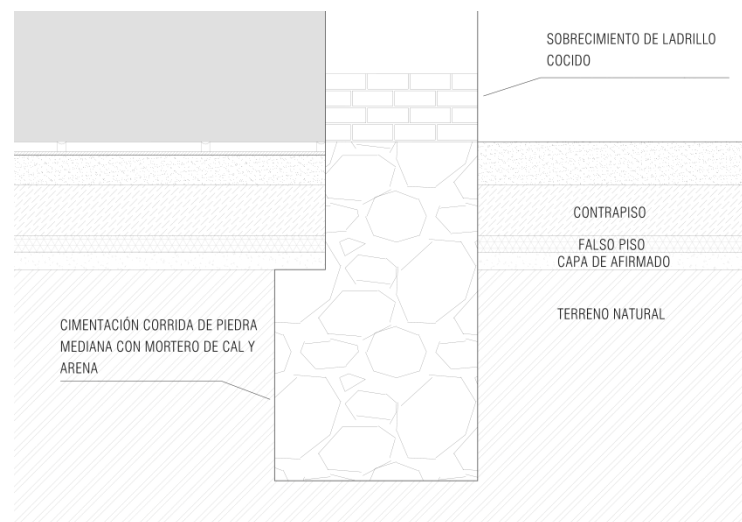
Imagen 18: Detalle constructivo de cimentación

Los cimientos del objeto estudiado fueron pensados para que sean los propios muros los que reciban las cargas verticales al terreno, debido a esto observamos una cimentación corrida de 1.20 mtrs de espesor y 2.00 mtrs. de altura. Este cimiento se realizaba con piedra mediana y se le adicionaba mortero de cal y arena. Y además, sobre este se hacía un sobrecimiento de ladrillo cocido y cal.

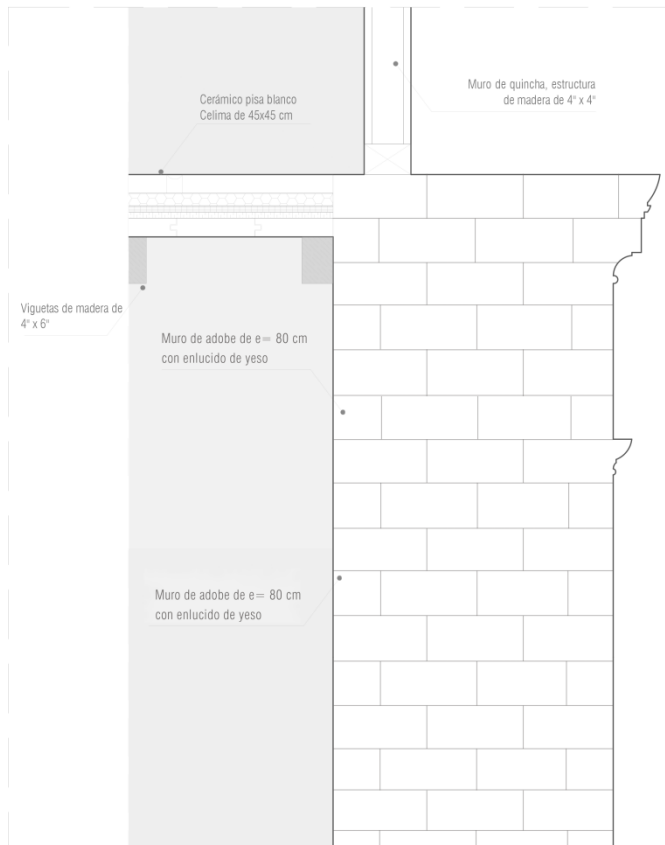
Imagen 19: Detalle constructivo de muro

El adobe es el material más utilizado en la arquitectura republicana, está hecho a base de tierra arenosa y arcillosa, agua y paja, que con la ayuda de moldes sencillos de madera es moldeado ligeramente a mano y secado al aire libre.

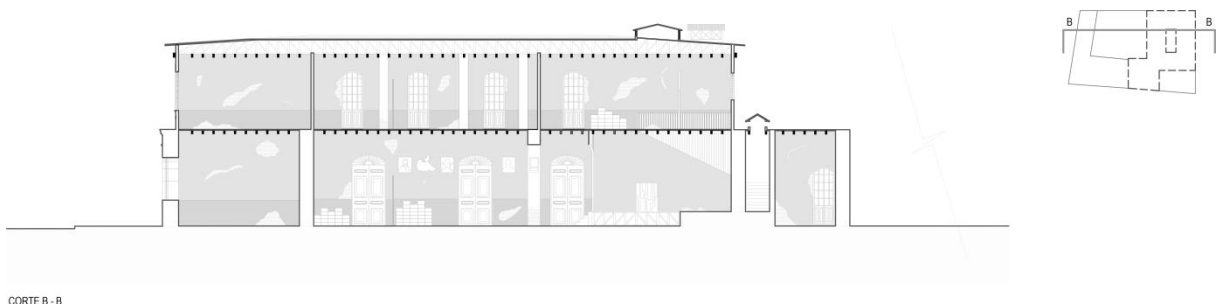
Imagen 20: Sección longitudinal Politécnico Pedro A. Labarthe

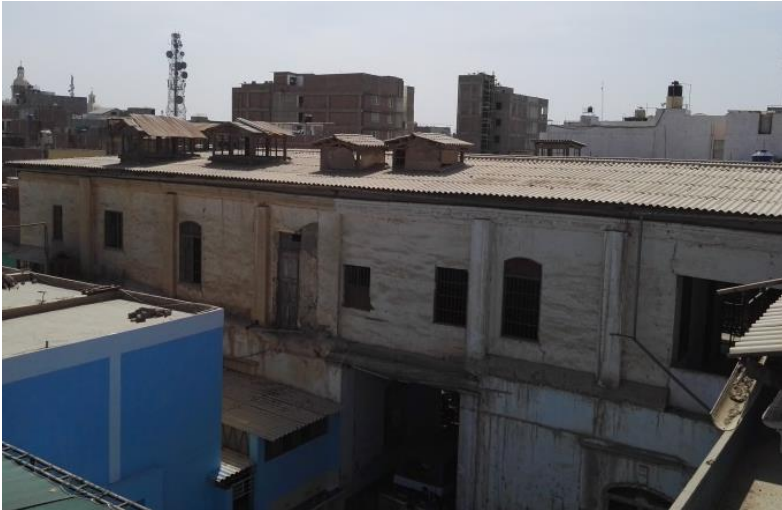
Imagen 22: Foto exterior con vista al techo

Además sobre la cubierta encontramos un conjunto de teatinas que proporcionan una mejor ventilación e iluminación a los ambientes del segundo nivel y que además donan un carácter particular y auténtico al edificio.

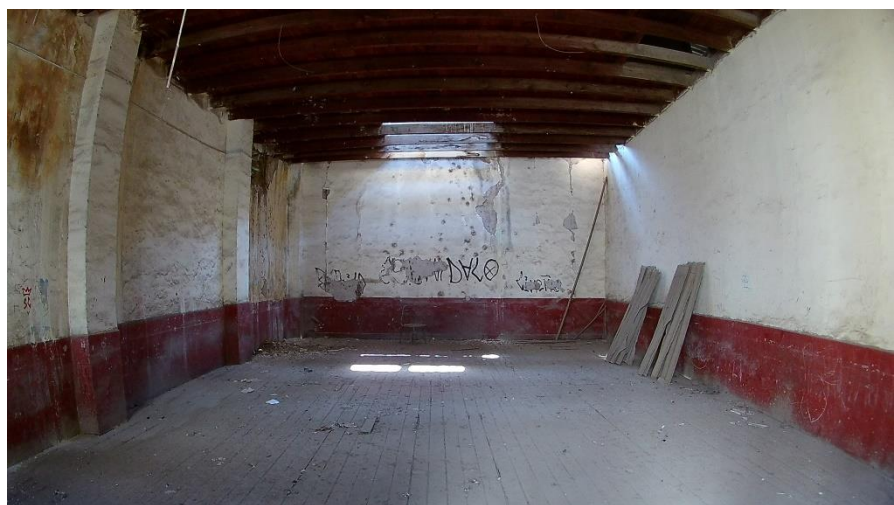
Imagen 23: Foto interior de ambiente del segundo nivel del Politécnico Pedro A. Labarthe

En lo que se refiere a pisos, dentro de este edificio podemos encontrar una gran variedad. En el primer nivel llegamos a observar pisos de loseta 30 cm x 30 cm en ambientes como el zaguán, galería y los patios; pisos de cemento pulido de 1.20 mtrs. x 1.20 mtrs. en los depósitos, biblioteca, teatrín, taller de carpintería, taller de mecánica de producción, taller de mecánica automotriz y en las aulas. Mientras en el segundo nivel encontramos en su mayoría pisos de madera machiembrada pero que lamentablemente no se encuentran en óptimas condiciones.

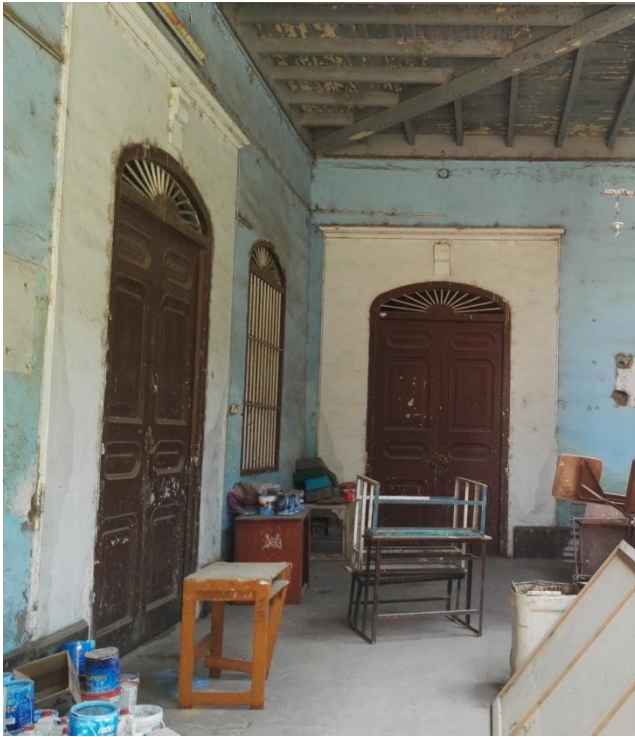
Imagen 24: Puertas ubicadas en la Galería del Politécnico Pedro A. Labarthe

En lo que se refiere a puertas, estas varían según sus dimensiones, siendo en su mayoría de 3.60 mtrs. de altura por 1.90mtrs. de ancho y con hojas batientes. Al hablar de ventanas, encontramos una variedad mínima de tamaño, teniendo como medidas estándar a las ventanas bajas de 1.20 mtrs. de ancho por 2.70 mtrs. de altura y con un alfeizer de 1.00 mtrs. Además estos vanos cuenta con un protector de fierro forjado, siendo en algunos casos de dos hojas batientes.

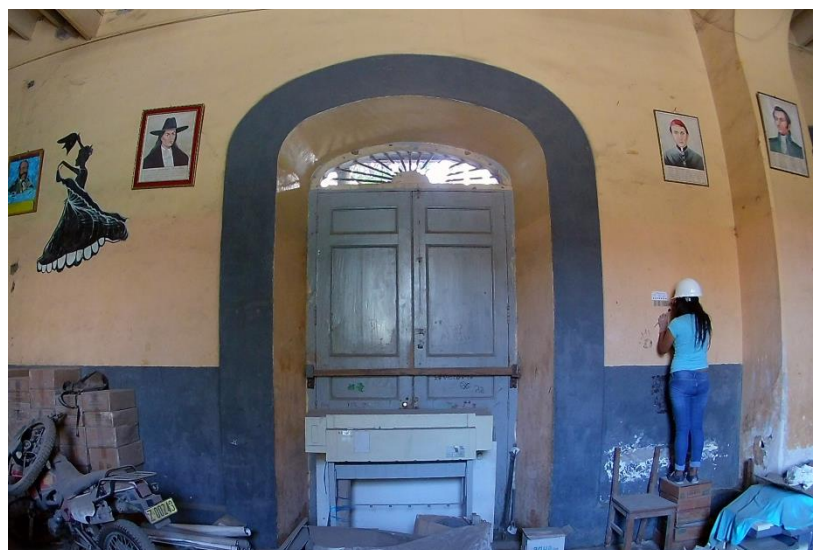
Imagen 25: Puerta con fresquilla ubicada en el Teatrín del Politécnico Pedro A. Labarthe

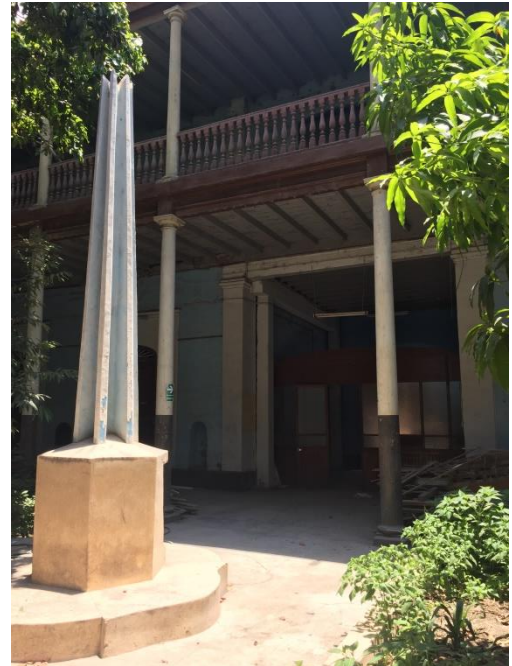
Imagen 27: Vista desde el patio central con dirección al zaguán

El *zaguán* es un ambiente característico de este tipo de arquitectura y es el ambiente de recepción hacia el interior del edificio. Se ubica lateralmente, bordeando la fachada principal de la pieza y servía como filtro entre la zona pública y privada, controlando pero también invitando. Es importante añadir que la orientación de la circulación entre el zaguán es perpendicular y central en relación a la fachada; lo que quiere decir que para darle un carácter de mayor importancia al edificio, el acceso a este se ubicó en el centro, donde el zaguán desemboca en el patio interior de forma estrictamente central; esta característica solo la llegaban a tener algunos edificios, pues se consideraba que cuanto mayor sea la importancia de este, mayor era la tendencia a disponer el acceso central en relación a la fachada.

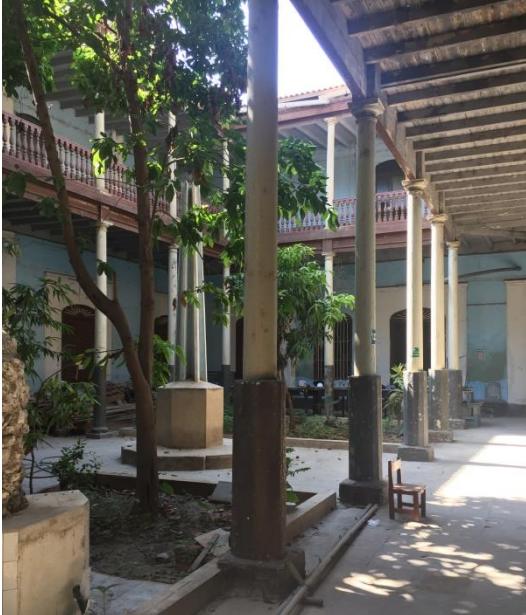
Imagen 28: Vista de Galería del Politécnico

La *galería* es uno de los espacios más importantes del edificio, pues es a su alrededor que se sitúan todos los demás ambientes. Al ingresar podemos observar que está compuesto por dos jardineras en la parte central y que se encuentran divididas por una escultura la cual presenta algunos daños por acción mecánica.

Rodeando todo el patio central podemos llegar a apreciar 14 columnas de estilo toscano que se encuentran distribuidas sosteniendo a la galería. Además en el segundo nivel observamos en los balcones, balaustres de madera, dándole todo esto en conjunto un carácter auténtico, sobrio y elegante al edificio.

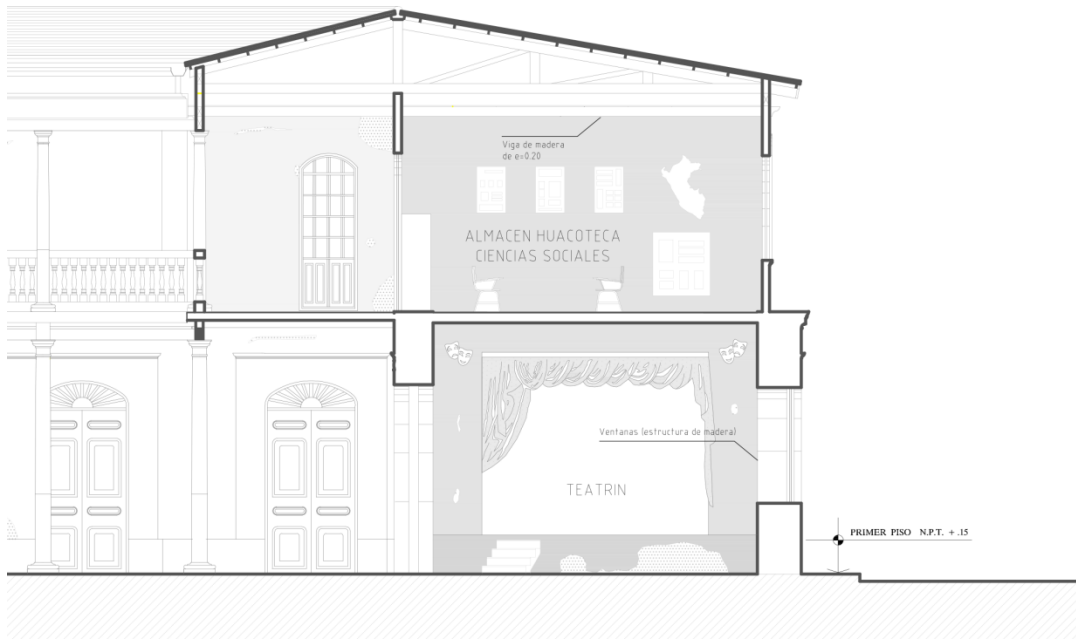
Imagen 30: Corte transversal de Teatrín del Politécnico Pedro A. Labarthe

El teatrín es un ambiente que le genera al espectador un cierto sentimiento de misterio, debido a su gran espacialidad pues cuenta con muros de 5.00 mtrs de altura y al carácter propio que este conserva, pues a pesar de que no es un teatro majestuoso, ha sido testigo de las expresiones artísticas de los alumnos que han pasado por estas aulas.

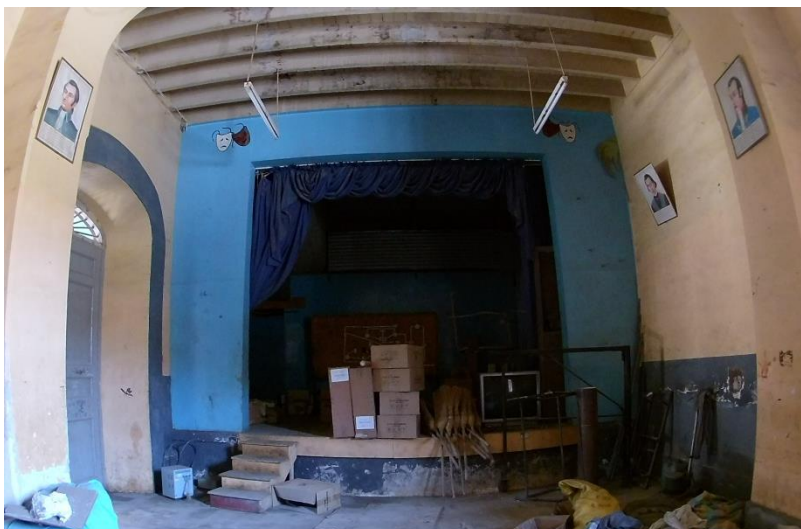
Imagen 31: Teatrín del Politécnico Pedro A. Labarthe

Este ambiente es uno de los que se encuentra en mejor estado de conservación y que hasta la fecha mantiene algunos elementos propios de un *teatrín* como son el propio escenario, el telón y la tramoya que lamentablemente ya no se encuentra en buen estado.

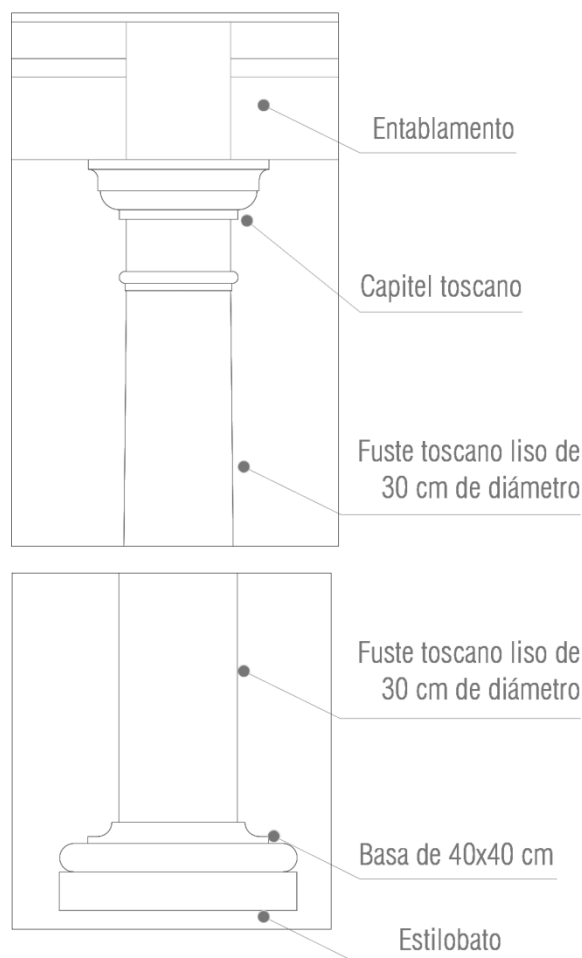
Imagen 33: Elevación columna toscana

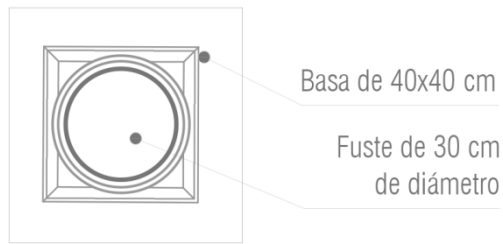
Imagen 34: Planta columna toscana

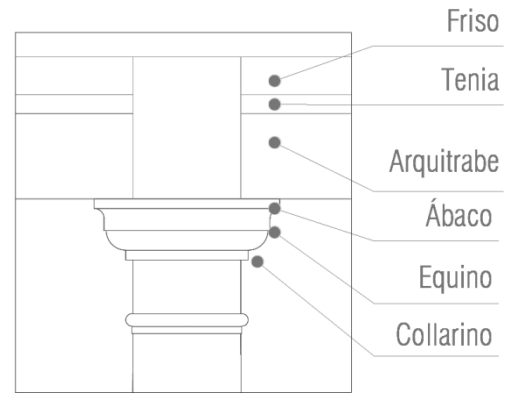
Imagen 35: Detalle de capitel y friso

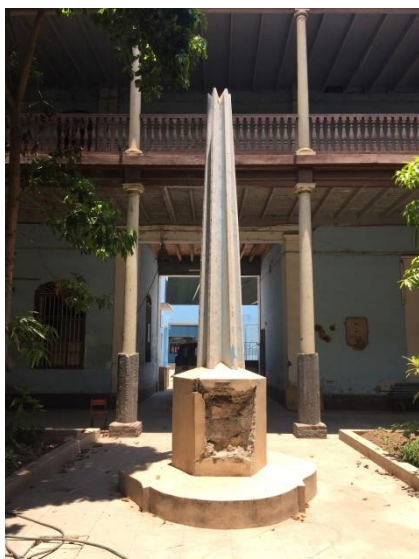
Imagen 36: Escultura central, ubicada en la galería del Politécnico Pedro A. Labarthe

La moldura es un elemento decorativo que consiste en una banda con diversos relieves. El objeto estudiado, presenta molduras de yeso como decoración de las ventanas bajas, molduras en sus columnas, en las cornizas y en las fachadas con la finalidad de darle un carácter sobrio y elegante al edificio. Un segundo elemento importante es la escultura de cemento que se encuentra en medio del patio central, siendo una especie de hito dentro del edificio y que presenta una fractura mecánica.

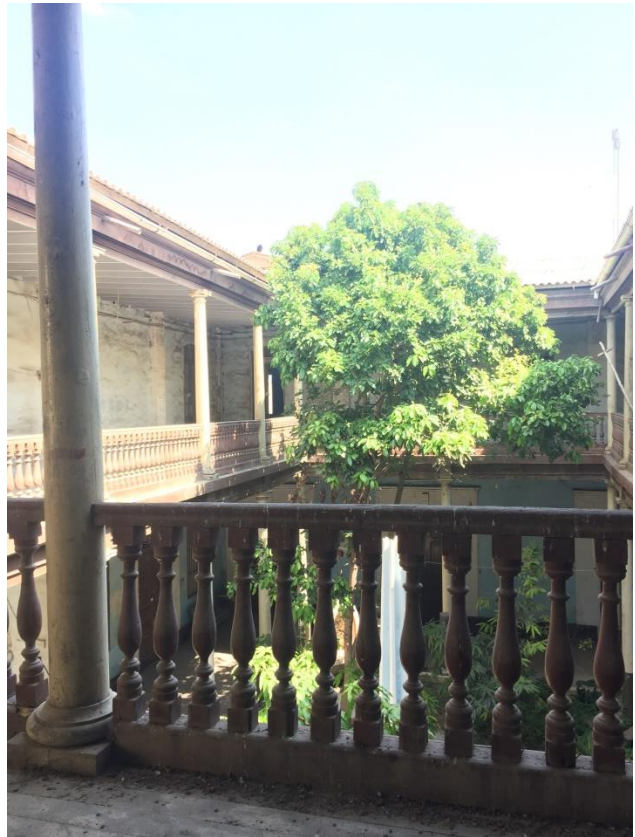
Imagen 37: Barandas con vista al patio central compuestas por balaustres

Si avanzamos hacia el segundo nivel del edificio podemos llegar a apreciar balcones compuestos por balaustres. El balaustre es un elemento que presenta una forma moldeada y que tiene como función soportar el remate de un parapeto de balcones y terraza, o de barandas de escalera. En el caso de este edificio estos elementos arquitectónicos son de madera y al conjunto de estos balaustres se le denomina balaustrada.

Estos elementos contribuyen al embellecimiento de la galería, donándole un carácter particular y único que será difícil de encontrarlo en otros edificios.

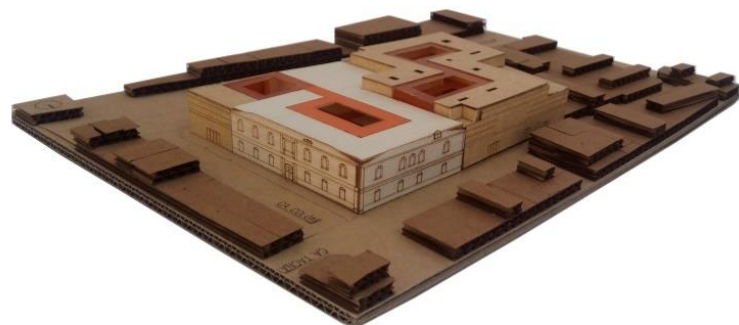
Imagen 39: Maqueta de la propuesta arquitectónica Politécnico Pedro A. Labarthe

El Politécnico Pedro A. Labarthe se ubica entre la Av. Bolognesi, la calle Colón y la Calle Tacna, y el ingreso a la pieza arquitectónica será por sus tres fachadas. El edificio contará con tres niveles, encontrándose en el primer nivel, ambientes como: las salas polivalentes, cafetería y salas de exposición, además de la zona de servicio y cuatro jardines que articularán toda la pieza. En el segundo nivel se encontrarán los diferentes talleres, completándose con la biblioteca, una sala de usos múltiples y salas de exposición. Finalmente, como remate del edificio, en el tercer nivel se ubicarán las viviendas para los artesanos, las cuales guardarán la configuración espacial de patio-jardín del edificio antiguo.

Comenzamos la restauración del edificio histórico derrumbando lo que queda del muro de la esquina entre la Av. Bolognesi y la calla Colón, la cual se encuentra casi desaparecida; se recompondrá la fachada pero con una arquitectura contemporánea, respetando el estilo arquitectónico utilizado durante la época republicana. Lo que se pretende con esta nueva intervención es darle un nuevo carácter a la pieza arquitectónica pero sin dejar que esta pierda su esencia. La metamorfosis por la que pasará el Politécnico Pedro A. Labarthe será evidente pero con un respeto y sensibilidad por la pieza original que debe ir manteniéndose en todo el proceso.

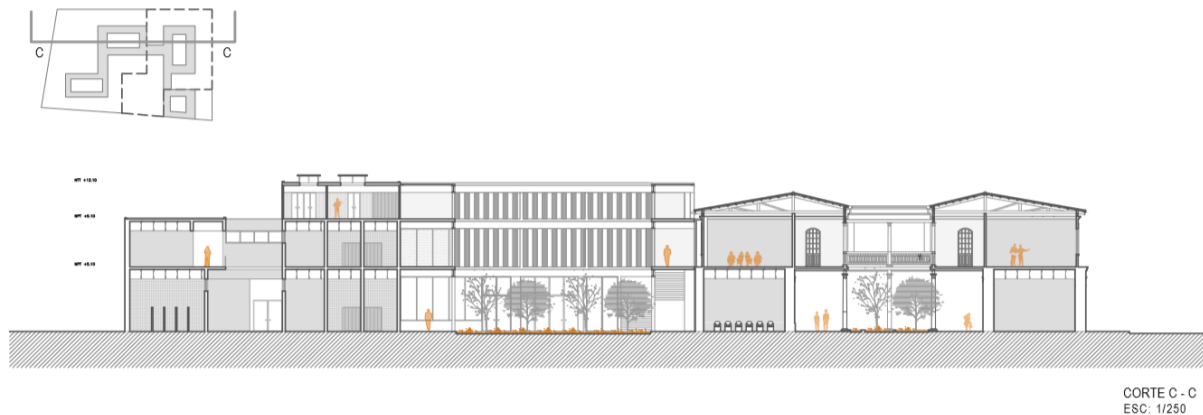
Imagen 42: Sección longitudinal de la propuesta arquitectónica Politécnico Pedro A. Labarthe

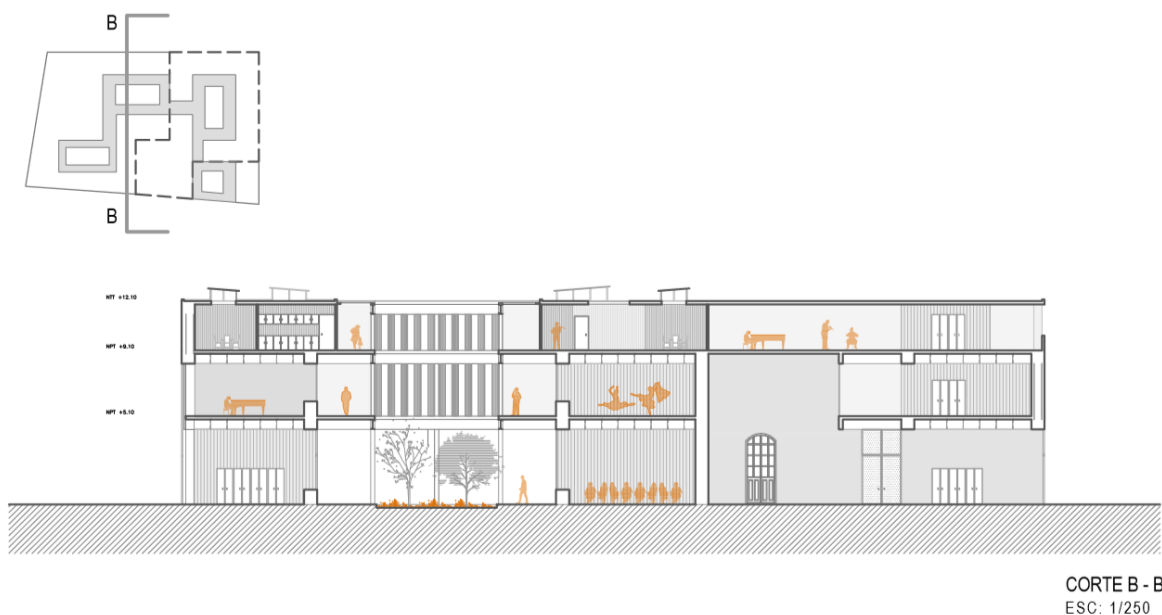
Imagen 45: Sección transversal de la propuesta arquitectónica Politécnico Pedro A. Labarthe

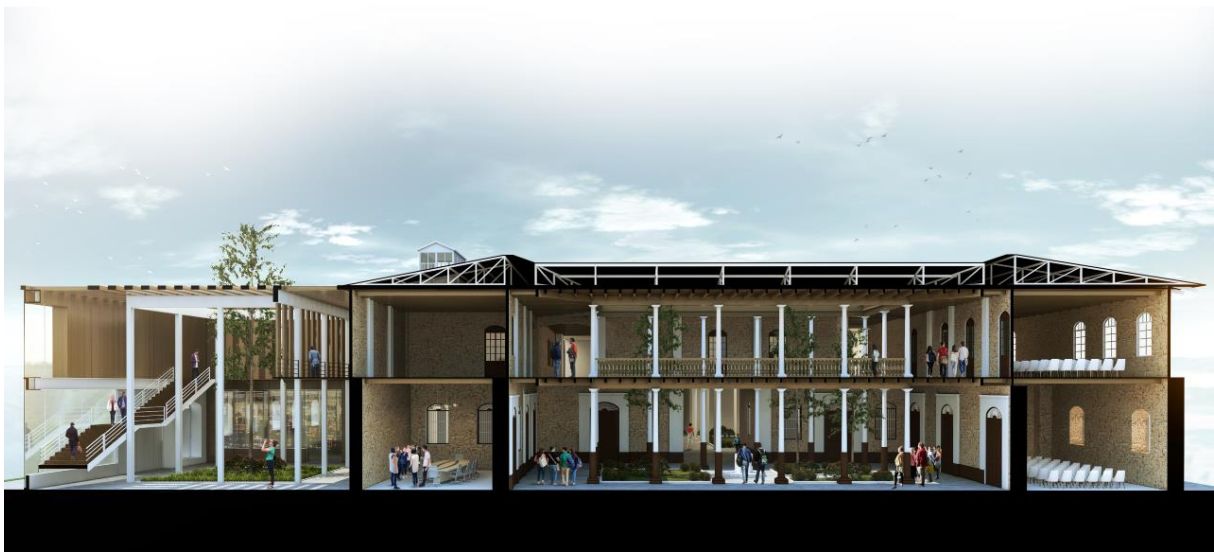
Imagen 46: Imagen 3d en corte de la propuesta en el Politécnico Pedro A. Labarthe

Un ejemplo importante de esto es la acción que se pretende realizar frente a la esquina del edificio histórico que se encuentra derrumbada; pues aunque otros restauradores hubieran optado por reconstruirla, para mí la mejor opción es terminar de derrumbarla y en su lugar recomponer este ambiente perdido por uno que cumpla con las mismas condiciones espaciales y que logre generar las mismas sensaciones que el edificio patrimonial.

Como podemos observar, este nuevo ambiente conservará algunas características propias del edificio original, presentado así un cambio sutil pero visible para el espectador; y que se repotenciará jugando con nuevos elementos como la escalera; la cual se encuentra a lo largo de una de las fachadas del edificio y que podrá llegar a ser visible desde el exterior. Aunque esta escalera no presenta la misma tipología que las demás, llega a ser un elemento atractivo para el espectador y una especie de mirador interno para la persona que suba por ella.

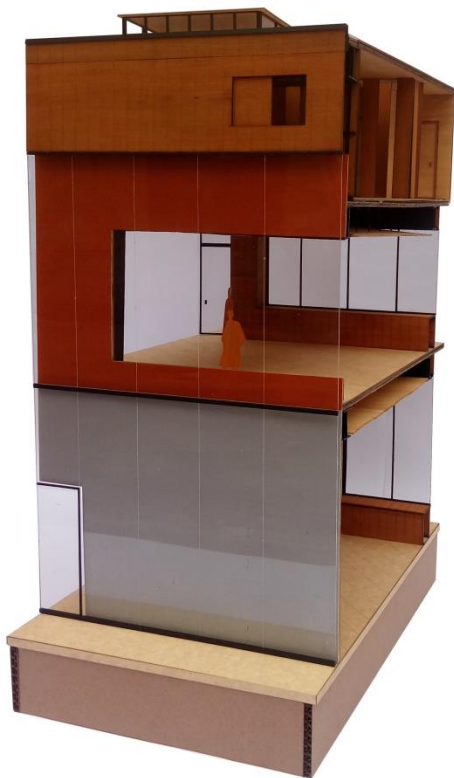
Imagen 53: Maqueta de sección. Esc: 1/25

La materialidad empleada es pieza importante para la intervención del edificio, ya que no presenta un material convencional; pues, el edificio original presenta muros de 80 cm de espesor y la nueva propuesta se propone tener el mismo espesor en sus muros pero para que estos no sean solo decorativos, se plantea así una nueva estructura y tabiquerías que puedan ser utilizadas como repisas o armarios con la finalidad de darles utilidad.

Fachada doble piel. Elaboración propia

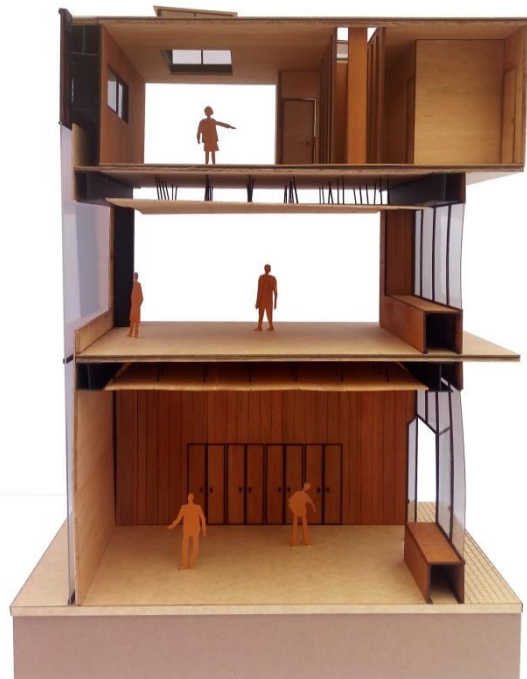
Imagen 54: Maqueta de sección. Esc: 1/25

La estructura de la nueva intervención serán perfiles de acero, la cual se encontrará envuelta por revestimiento de madera que irá tomando un uso, de acuerdo a las necesidades de cada ambiente. Esta nueva técnica de tabiquería permitirá que se mantenga el mismo espesor del muro antiguo pero de una forma más moderna, sin necesidad de perder material ni espacio.

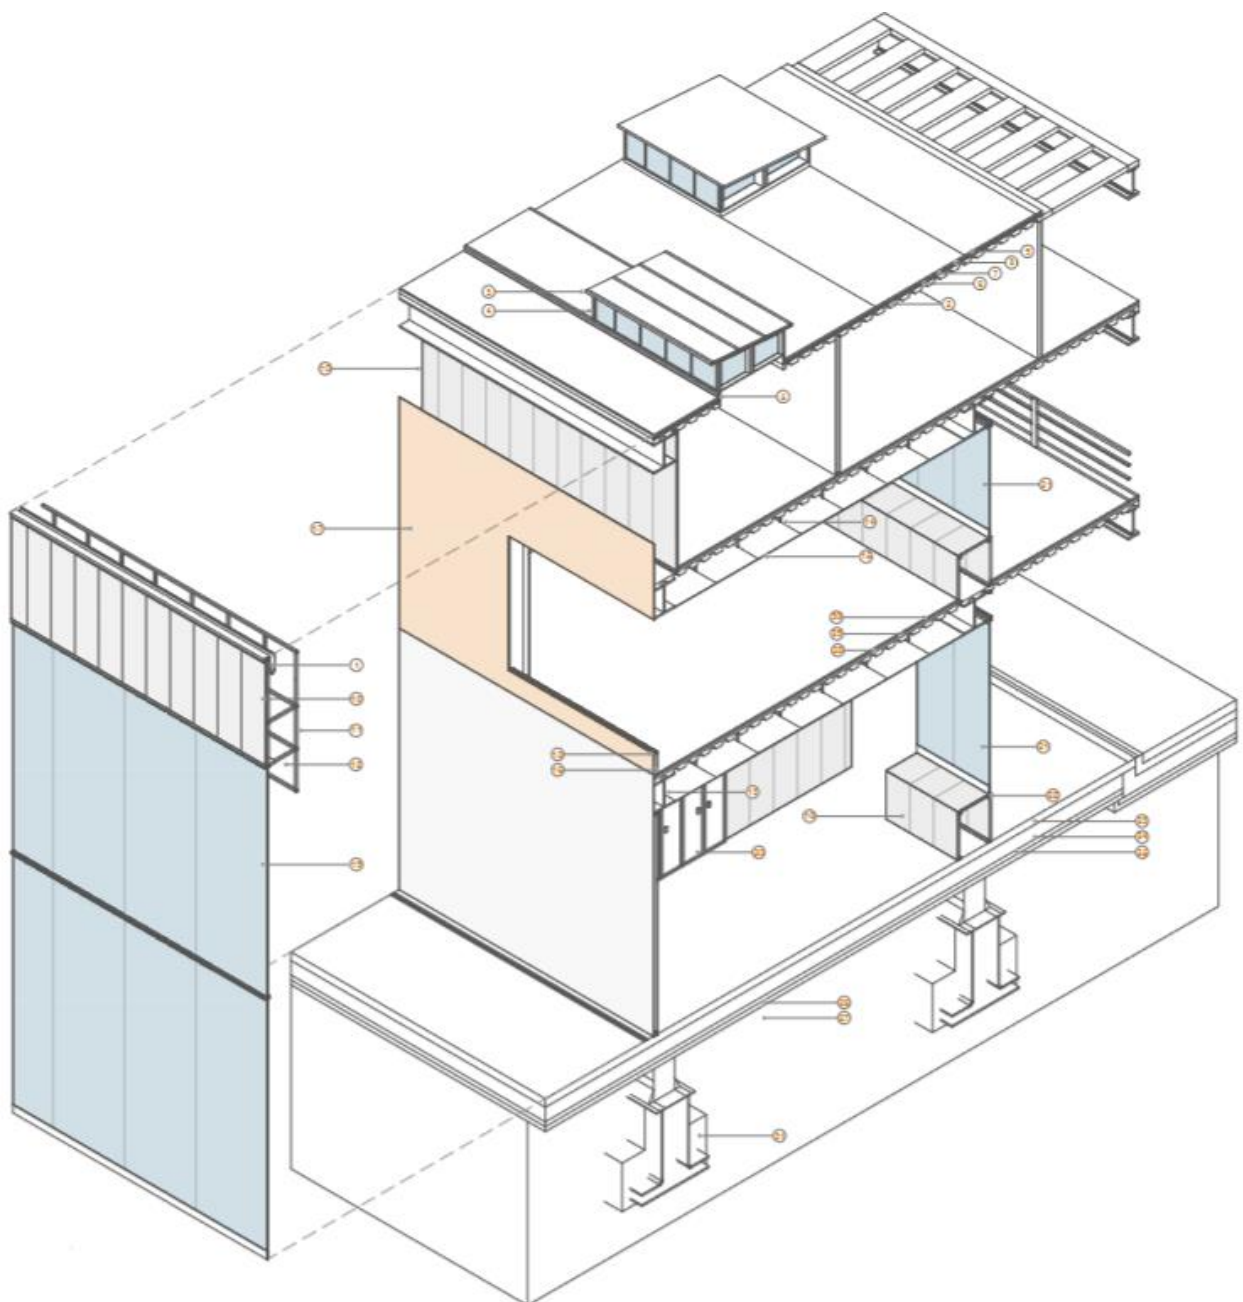
Imagen 55: Axonometría constructiva propuesta Politécnico Pedro A. Labarthe
