**Estrategias para la mejora de la infraestructura degradada del mercado
Los Laureles en el P.J San Francisco**

**TESIS PARA OPTAR EL TÍTULO DE
ARQUITECTO**

Chiclayo, 2024

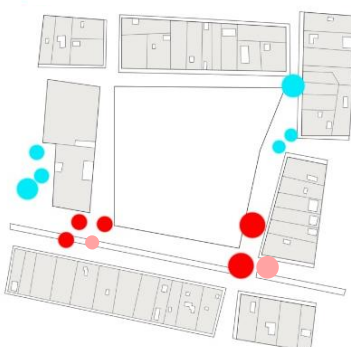
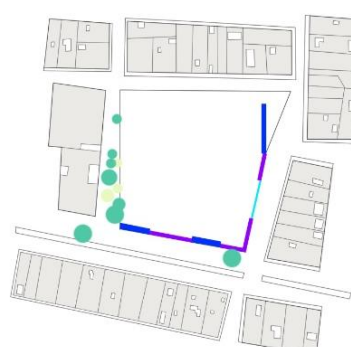
Sensación de peligro

● Venta de drogas: 236 denuncias al año
● Robo: 31 denuncias al año

Grafiti: 3940m² de fachada
Basura: 2 toneladas diarias

Nota: Sensación de peligro. Castañeda (2021)

De la misma forma este resultado se relaciona con lo propuesto por Sosa donde sostiene que los factores que causan esta degradación en la infraestructura arquitectónica del mercado los Laureles, son de origen natural, como el sol y la lluvia, donde el nivel de las inundaciones provocado por las lluvias se clasifica en alto, el cual cubre un área de 3124 m², medio, con una área de 1164 m² y bajo, con un área de 962 m², deteriorando pisos y muros, del mismo modo el asolamiento se clasifico en alto, con 435 m², medio 262 m² y bajo 26m² lo cual hace referencia a la degradación de las fachadas, es así como estos 2 factores terminan degradando la infraestructura del mercado los Laureles, es por ello que se llega al resultado donde el nivel de deterioro del mercado Los Laureles es alto debido a los factores naturales llegando a obtener un cofactor de 4 y los factores antrópicos un cofactor de 7.70 por lo cual se plantea buscar la disminución de estos elementos que desgastan al equipamiento y así poder optimizar la calidad de vida de los residentes, tanto como la del mercado. (Sosa,2005) (ver anexo E).

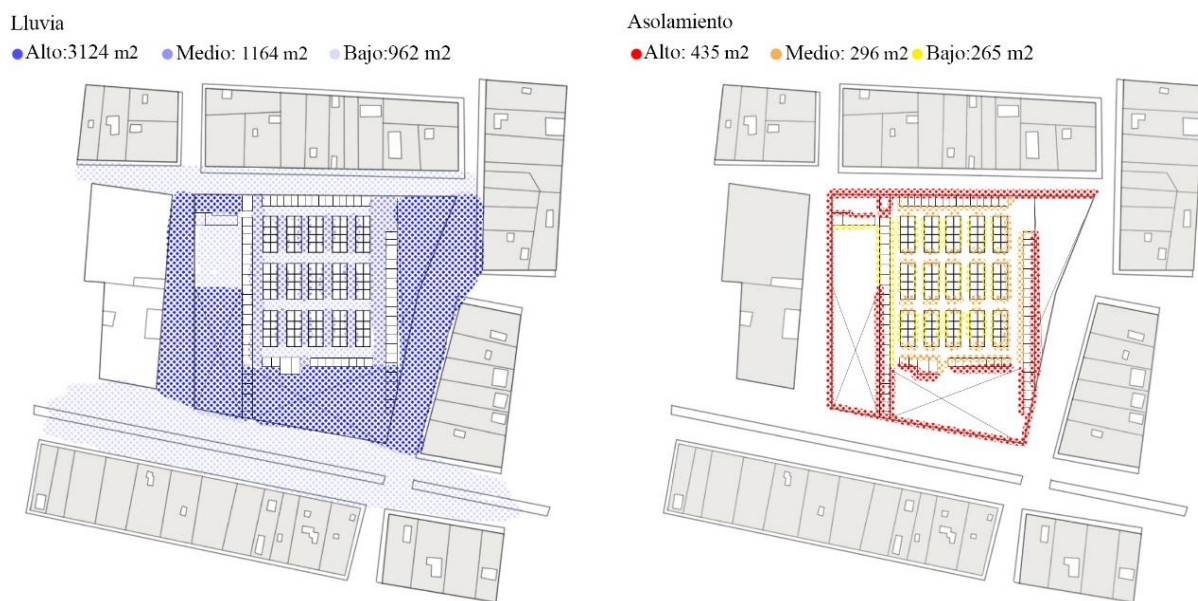
Figura 2

Indicador 1: Factores Naturales

Nota: lluvia y asolamiento. Castañeda (2021)

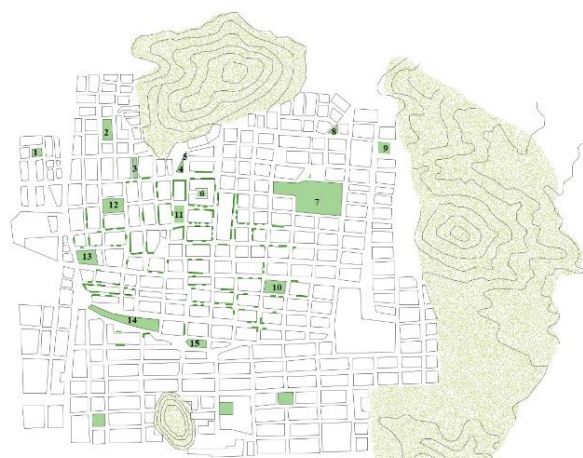
Figura 6*Indicador 1: Tipos de cobertura vegetal*

● Lomas costeras ● Parques ● Vegetación

1.- 0.068 hect: 45% cabida cubierta	10.- 0.59 hect: 60% cabida cubierta
2.- 0.56 hect: 5% cabida cubierta	11.- 0.32 hect: 55% cabida cubierta
3.- 0.21 hect: 65% cabida cubierta	12.- 0.58 hect: 75% cabida cubierta
4.- 0.12 hect: 5% cabida cubierta	13.- 0.63 hect: 70% cabida cubierta
5.- 0.027 hect: 85% cabida cubierta	14.- 1 hect: 10% cabida cubierta
6.- 0.067 hect:	15.- 0.093 hect: 1 % cabida cubierta
7.- 3.85 hect: 5% cabida cubierta	16.- 0.35 hect: 1% cabida cubierta
8.- 0.014 hect: 1% cabida cubierta	17.- 0.27hect: 5% cabida cubierta
9.- 0.32 hect: 1% cabida cubierta	18.- 0.45 hect: 10% cabida cubierta

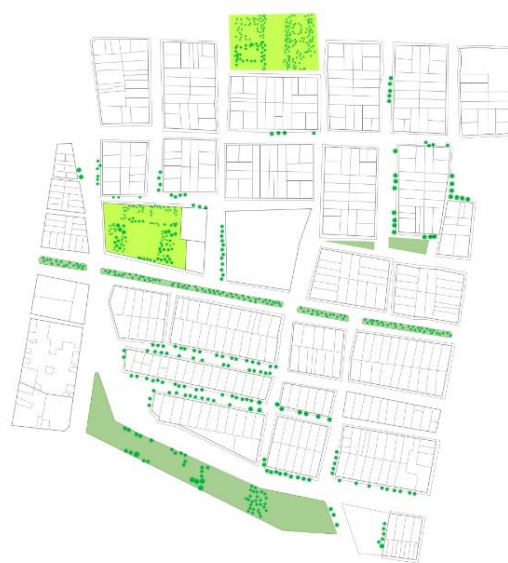
Estado de espacio públicos

● Malo: 11174m2 ● Regular: 12307 m2 ● Bueno: 2940 m2

Nota. Castañeda (2021)

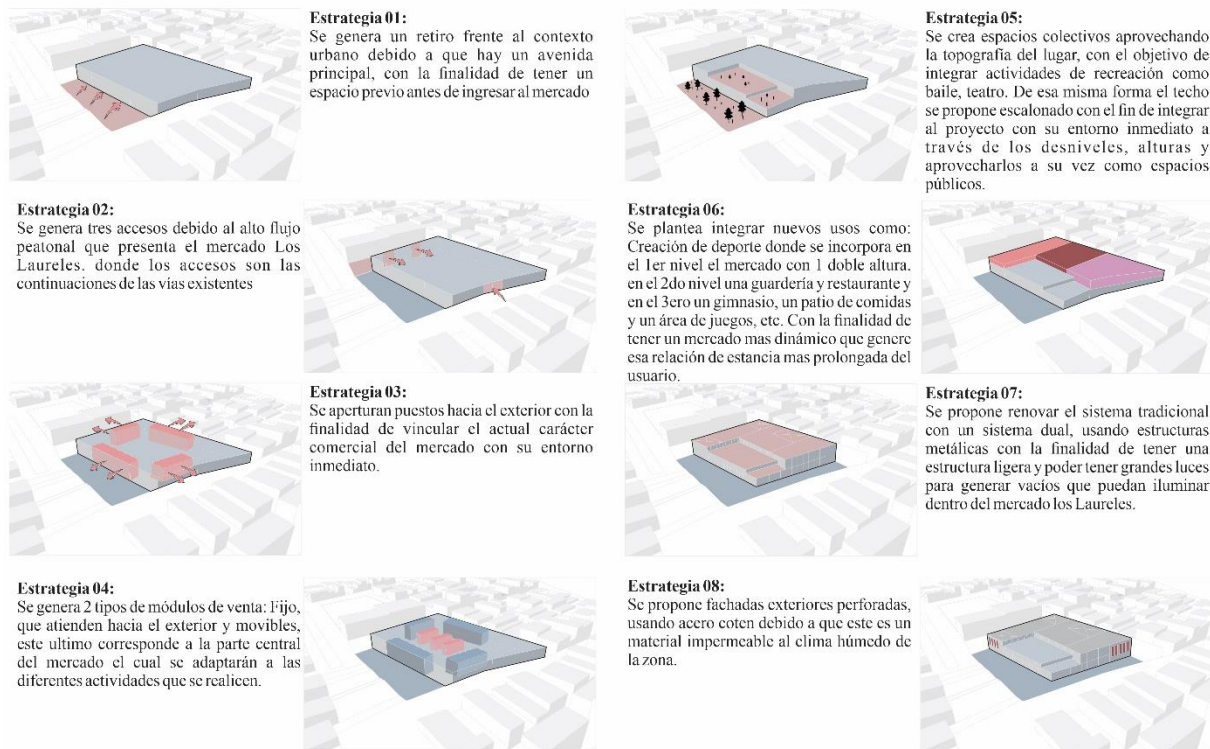
Figura 10

Estrategias Projectuales

Nota: Estrategias proyectuales propias sacadas de los análisis de mercados a nivel internacional y local.

Como parte del estudio de los mercados de Lima donde se encontraron muros ciegos se Proponer tratar las fachadas exteriores perforándolas y usando acero coten debido a que este es un material impermeable al clima húmedo de la zona, donde las áreas expuestas pueden ser galvanizadas o tratadas para reducir la corrosión además ofrecen protección contra el sol y la lluvia, y controlan la cantidad de luz que entra en el interior.
