## CONCLUSIÓN INFORME TÉCNICO FUNDACIONES

### DE LAS CONDICIONES DE LA ESTUDIO DE SUELOS CON FINES DE CIMENTACION

**EDIFICIO SPONDYLUS**

**JUNIO del 2013**

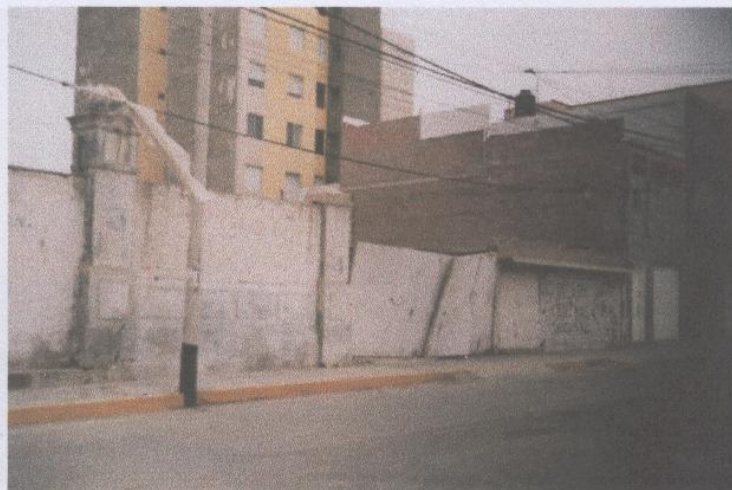
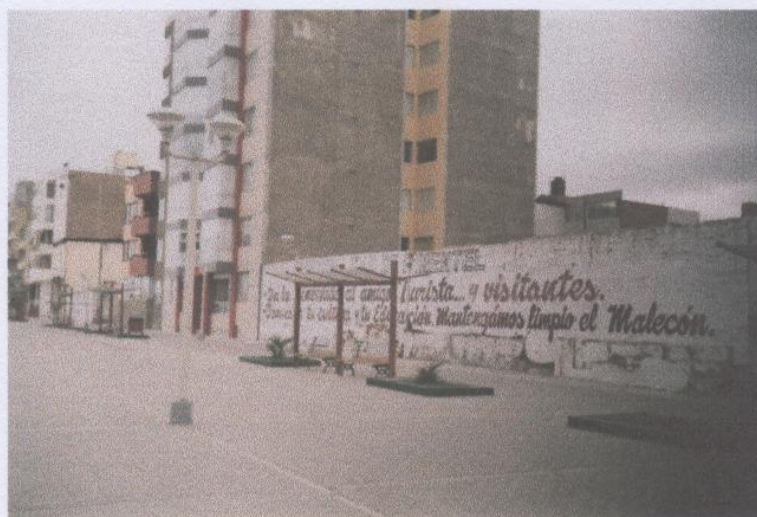
PARTE ANTERIOR Y POSTERIOR DEL TERRENO UBICADO EN PIMENTEL – CHICLAYO –  
LAMBAYEQUE , DONDE SE PROYECTA LA CONSTRUCCION DEL EDIFICIO SPONDYLUS,  
EDIFICACION DE 11 NIVELES + 01 SOTANO

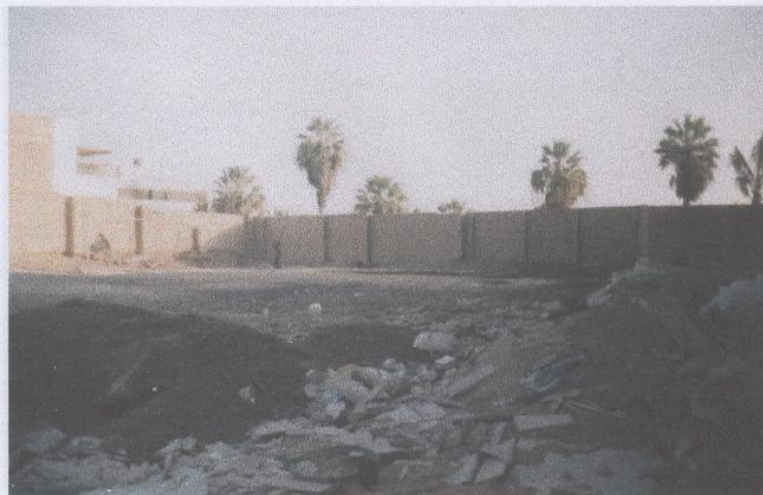
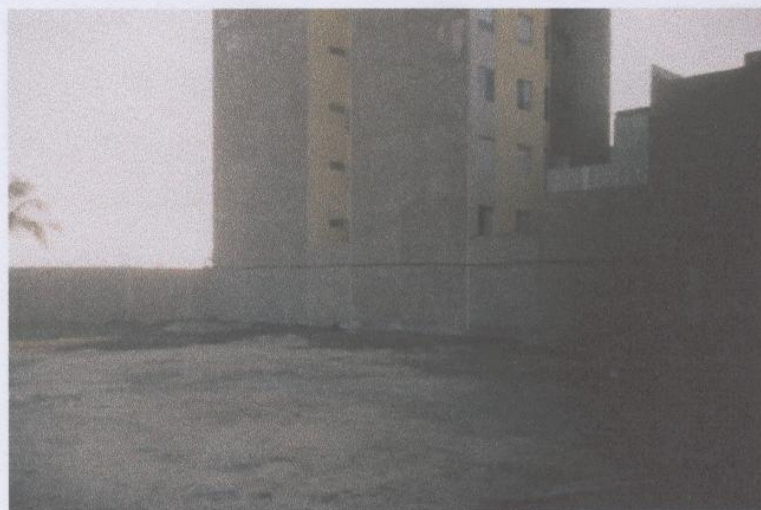
PARTE INTERIOR DEL TERRENO UBICADO EN PIMENTEL – CHICLAYO – LAMBAYEQUE , DONDE SE PROYECTA LA CONSTRUCCION DEL EDIFICIO SPONDYLUS, EDIFICACION DE 11 NIVELES + 01 SOTANO

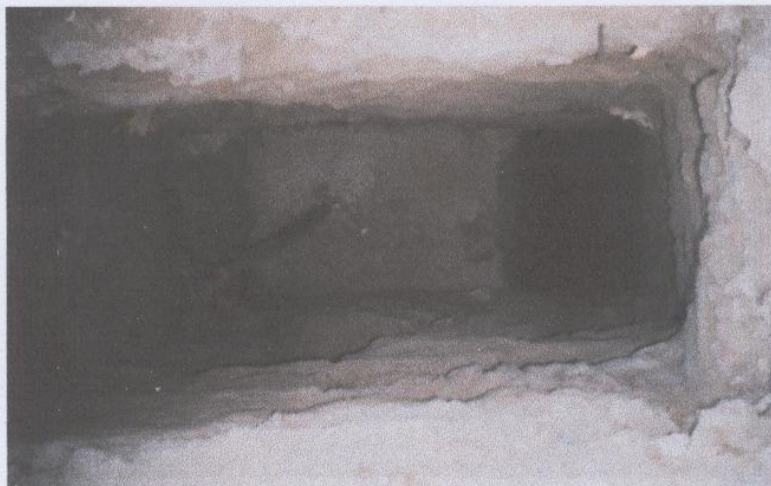
EXTRACCION DE MUESTRAS PARA SU TRASLADO AL LABORATORIO EN EL TERRENO UBICADO  
EN PIMENTEL – CHICLAYO – LAMBAYEQUE , DONDE SE PROYECTA LA CONSTRUCCION DEL  
EDIFICIO SPONDYLUS, EDIFICACION DE 11 NIVELES + 01 SOTANO

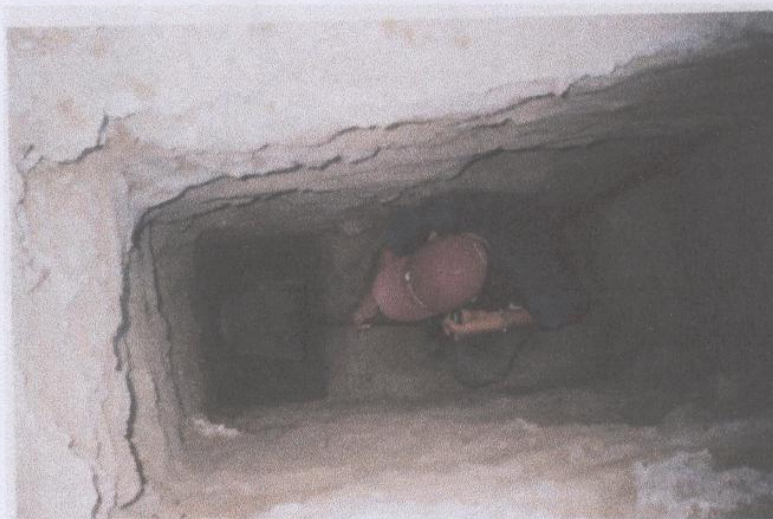
PRUEBA DE CONO PECK (PARA CONOCER LAS PROPIEDADES MECANICAS DEL TERRENO) EN EL TERRENO UBICADO EN PIMENTEL – CHICLAYO – LAMBAYEQUE , DONDE SE PROYECTA LA CONSTRUCCION DEL EDIFICIO SPONDYLUS, EDIFICACION DE 11 NIVELES + 01 SOTANO

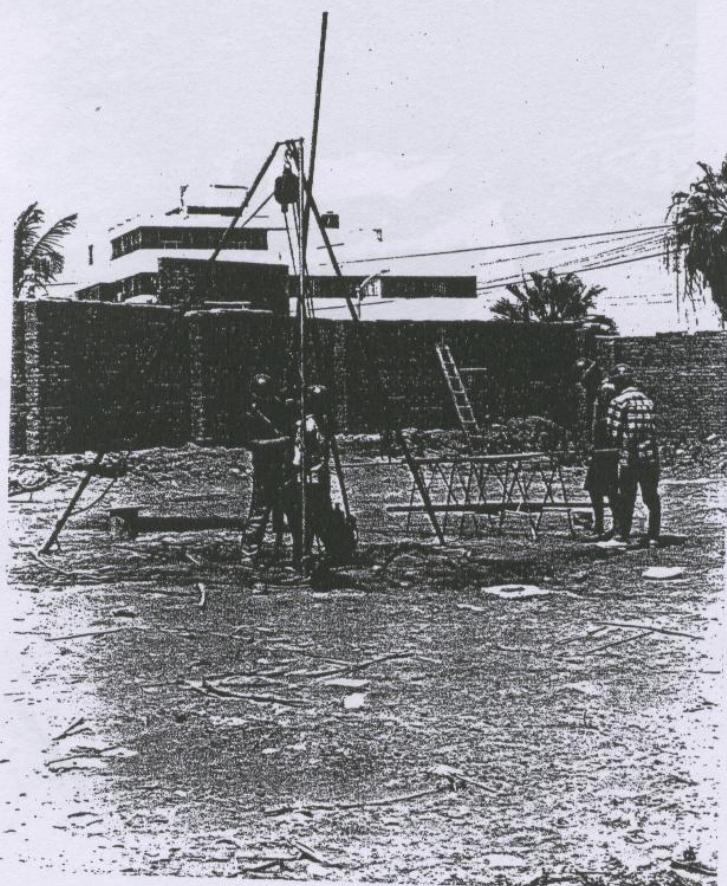
EJECUCION DE LA PERFORACION (SPT-2) UBICADA AL CENTRO ENTRANDO AL AREA EN ESTUDIO POR EL MALECON SEOANE - NÓTESE EL VARILLAJE TIPO AW UTILIZADO Y EL PENETROMETRO ESTÁNDAR DE  $\varnothing = 2"$  DE DIAMETRO EXTERIOR AL EXTREMO DEL VARILLAJE

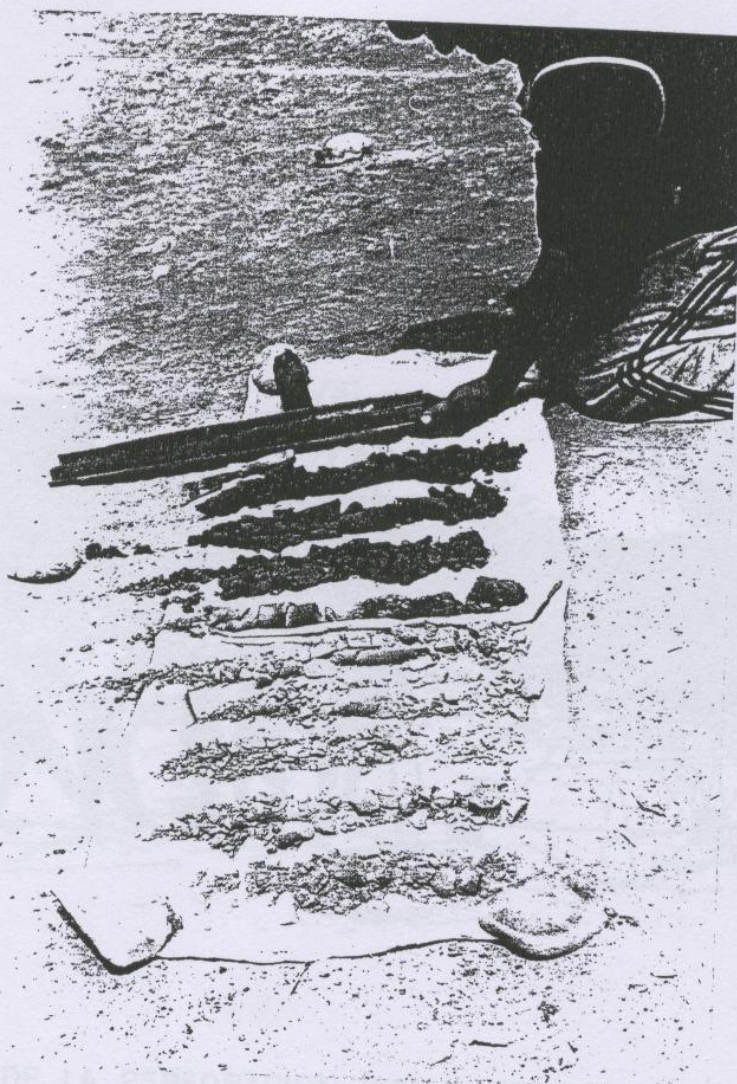
MUESTREO DE LA PERFORACION (SPT-2) UBICADA AL CENTRO  
ENTRANDO AL AREA EN ESTUDIO POR EL MALECON SEOANE - NÓTESE  
LA ESTRATIGRAFIA DEL SUELO SUBYACENTE.

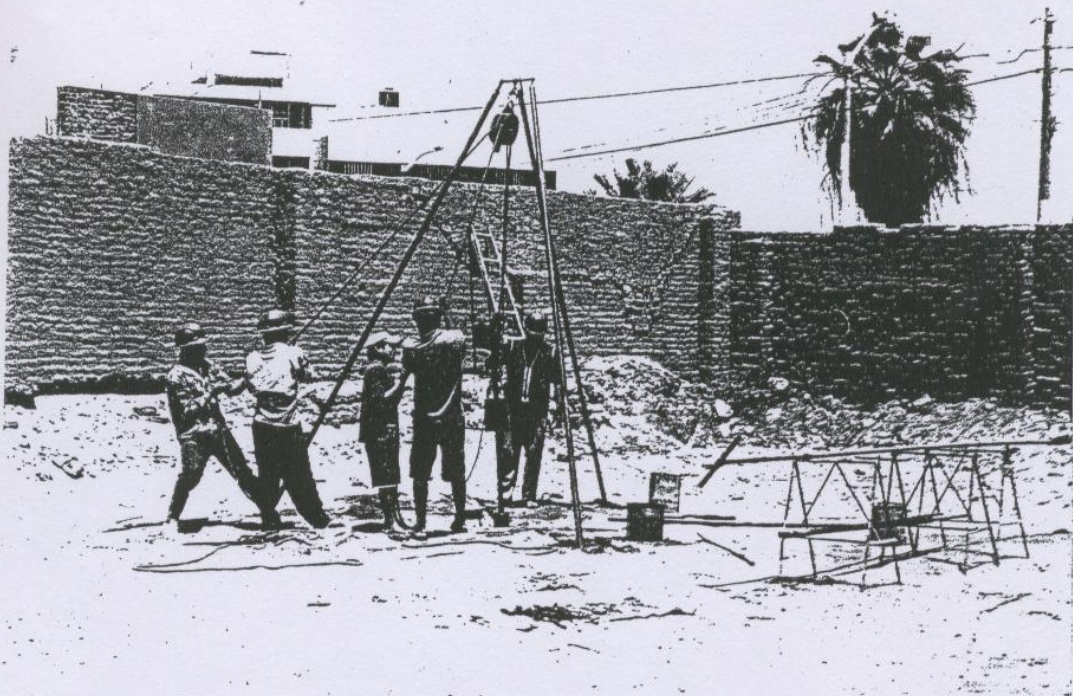
EJECUCION DE LA PERFORACION (SPT-3) UBICADA A LA DERECHA ENTRANDO AL AREA EN ESTUDIO POR EL MALECON SEOANE - NÓTESE LA REALIZACION DE ENSAYOS NORMALES DE PENETRACION SPT-ASTM-D1586.
