**CENTRO DE INTERPRETACIÓN PARA EL CUIDADO DE LA
BIODIVERSIDAD Y DIFUSIÓN DEL PATRIMONIO NATURAL EN
EL SANTUARIO HISTÓRICO BOSQUE DE PÓMAC**

**TESIS PARA OPTAR EL TÍTULO DE
ARQUITECTO**

Chiclayo, 2020

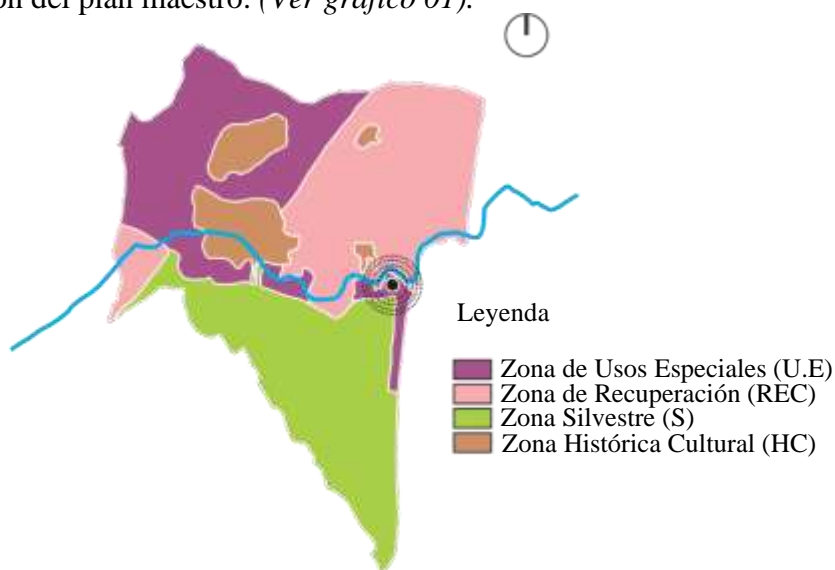
Gráfico 1 Mapa de Zonificación del S.H.B.P. Fuente Plan Maestro 2017 - 2021

Para la presente investigación se ejecutó con visitas de campo y entrevistas al personal en donde se va a detallar luego, teniendo como muestra correspondiente al Sector de Usos Especiales ubicado al Este en el Bosque de Pómac de acuerdo al mapa de zonificación del plan maestro. (Ver gráfico 01).

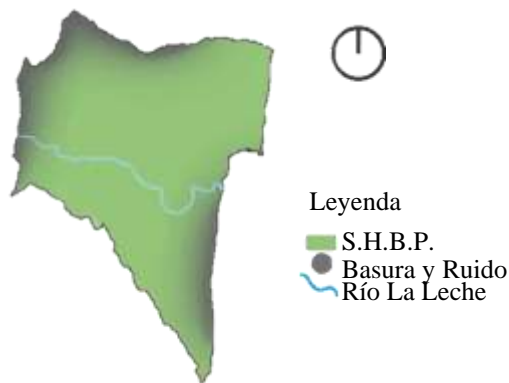
Ilustración 1. Basura y Ruido.
Fuente: Plan Maestro 2016

- Como resultados para conocer la situación actual del Bosque de Pómac e identificar las causas que generan la degradación de la biodiversidad, tenemos como comparación que el plan maestro 2011 – 2016 y los reportes de los guardaparques hasta la fecha de este año, podemos encontrar un incremento de contaminación ambiental localizada mayormente en los bordes del Bosque de Pómac, las cuales son la basura y ruidos (*Ilustración 01*). La basura se debe principalmente a la población que se encuentra viviendo en el Bosque de Pómac, donde las personas desechan basura doméstica como ejemplo: plástico, papel, cartón, materia orgánica (cascaras de verduras, frutas, restos de comida, plantas, animales) textiles, metales entre otros. De la misma forma la contaminación acústica se referencia con el uso excesivo al ruido de bocinas y motores de motos, moto taxis, motos cargueras, carros, camionetas, entre otros, que transitan dentro del Bosque y de esta forma es un daño directo al hábitat de la fauna silvestre (*Ilustración 02*).

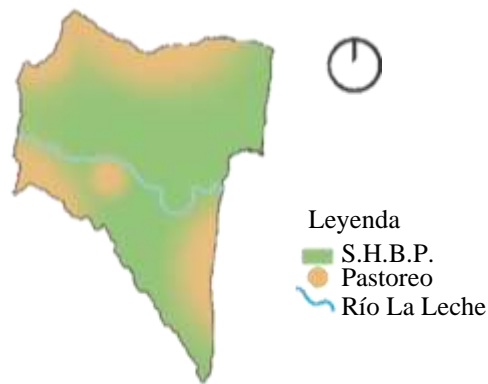
Ilustración 3. Pastoreo.
Fuente: Plan Maestro 2016

Por otro lado, la superposición de los puntos de pastoreo (*Ilustración 03*) y sobre uso de recursos son producidos (*ubicado especialmente Ilustración 04*) por el aumento de la presencia de la sobrepoblación de ganado ovino, caprino y vacuno en todo el Sector del centro en el Santuario Histórico donde afecta la regeneración natural, por el descortezado de los árboles jóvenes.

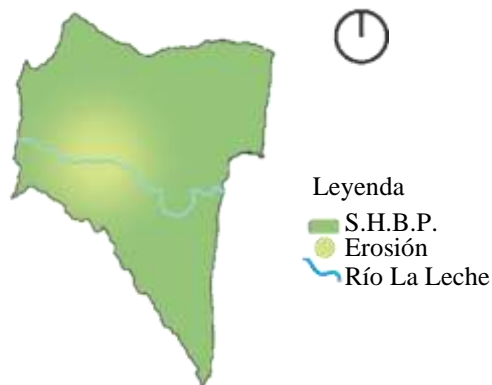
Ilustración 5. Erosión.
Fuente: Plan Maestro 2016

Otro punto crítico es la erosión del suelo, ubicado en el centro del Santuario, es generado principalmente por temporadas de lluvias como el fenómeno del niño y el desborde del río La Leche, afectando a los monumentos arqueológicos ubicadas en esta zona, por lo tanto, estas infraestructuras arqueológicas (Complejo Sicán) son dañados y destruidos por este fenómeno natural. (*Ilustración 05*).

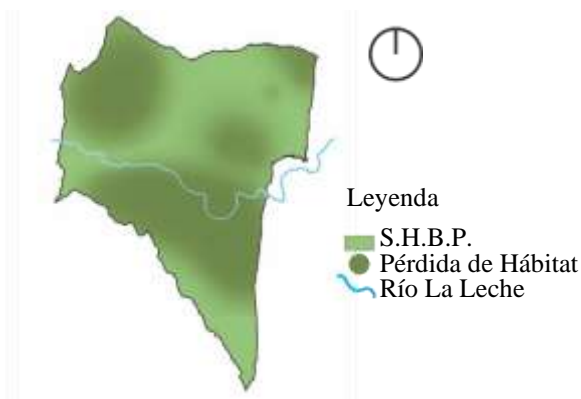
Ilustración 6. Pérdida de Hábitat.
Fuente: Plan Maestro 2016

La pérdida del hábitat es ocasionada sustancialmente por las actividades del hombre como la extracción selectiva de sapote, algarrobo, faique, las invasiones, incendios, fuertes precipitaciones (*Ilustración 06*), y teniendo como resultados acumulados un deterioro y transformación del territorio dando como perdida la biodiversidad y la destrucción del patrimonio natural (*Ilustración 07*).

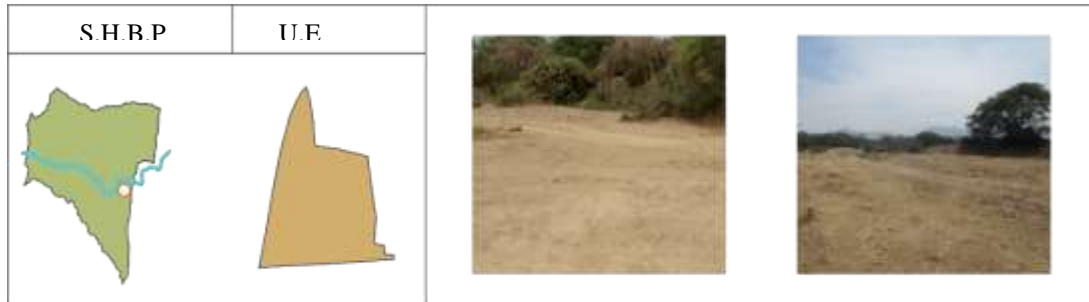
Ilustración 6. Componente Suelo. Foto: Elaboración Propia

- **Otro punto como resultados para el siguiente objetivo de identificar los componentes del paisaje natural en el Bosque de Pómac**, el primer componente de tipo suelo tiene como característica una textura de superficie franco arenoso, la cual está distribuida en casi todo el Bosque de Pómac comprendiendo también el Sector de Usos Especiales. (*Ilustración 08*).

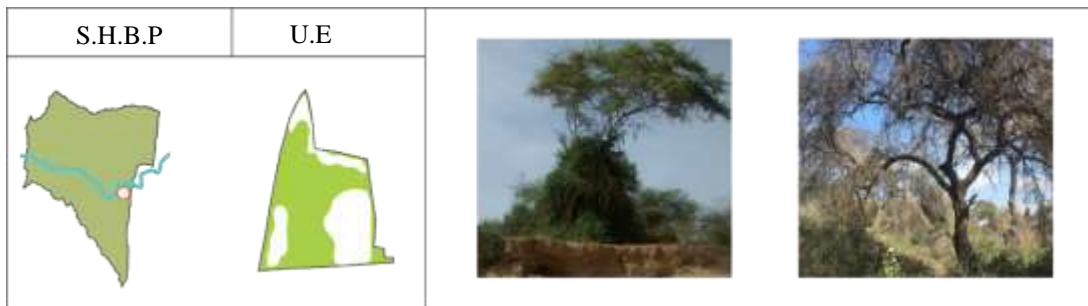
Ilustración 7. Componente Flora. Foto: Elaboración Propia

Siguiendo con el segundo componente de tipo flora, el Sector de Usos Especiales presenta un bosque semi denso, esto debe porque se encuentra ubicado en el bosque seco ecuatorial, de esta forma el tipo de árbol que predomina en todo el territorio es el algarrobo y otras especies como el faique, sapote en menor cantidad. (*Ilustración 09*).

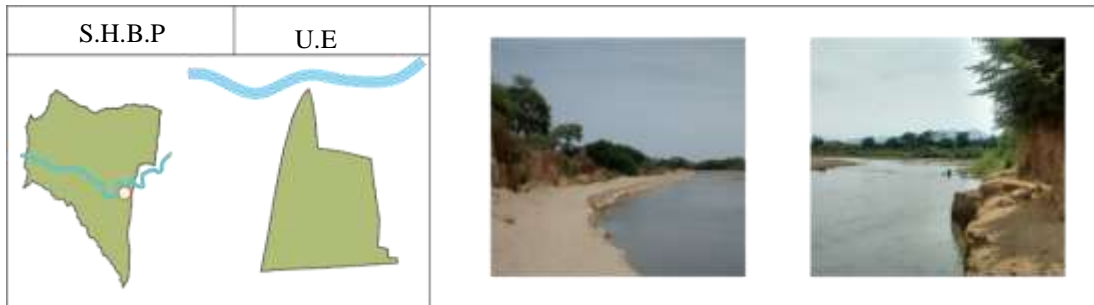
Ilustración 8. Componente Agua. Foto: Elaboración Propia.

El tercer componente de tipo agua, se refiere al Rio La Leche, la cual es un rio con un caudal irregular, el Sector de Usos Especiales presenta dos tipos de riesgo, uno riesgo severo y dos riesgos moderados, de esta forma en los meses de noviembre a abril presenta agua y en los demás meses está totalmente seco, pero solo en el año de El Fenómeno El Niño presenta agua durante todo el año. (Ilustración 10).

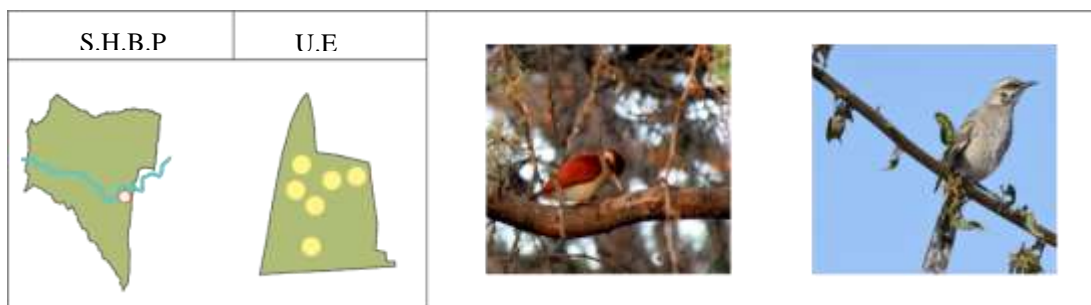
Ilustración 9. Componente Fauna. Foto: Plan Maestro (2016)

El cuarto componente es la fauna, en donde el Santuario Histórico Bosque de Pómac se caracteriza por tener una variedad de especies bióticas en todo su territorio, en el área que usos especiales se encuentran un buen número de aves las cuales son: cortarrama peruana, chisco, lechuzas, loro de cabeza roja entre otros, y por otro lado otras especies como reptiles: lagartijas; mamíferos: ardillas, zorros. En cuanto a los peces estos están presentes solo en épocas de lluvia (Fenómeno de El Niño).

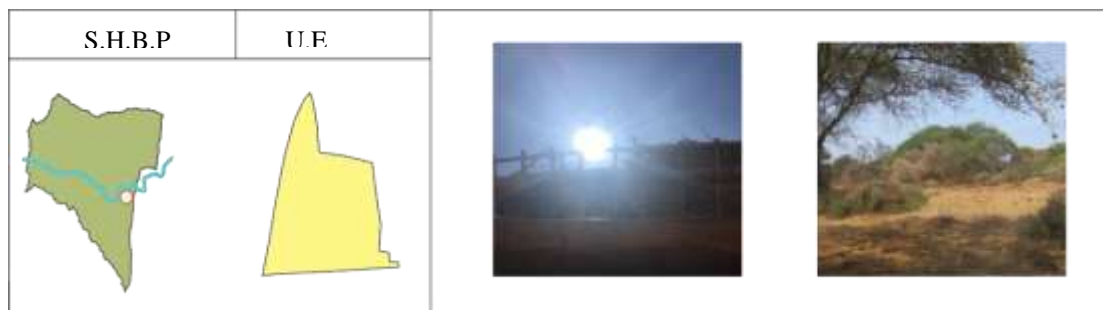
Ilustración 10. Componente Clima. Foto: Elaboración Propia.

El quinto y último componente el clima, presenta en esta parte del territorio una condición climática tipo chaparral, debido a que se encuentra en un área de bosque seco ecuatorial en donde hay un ambiente cálido y soleado la mayor parte del año. Las lluvias en este territorio del Bosque de Pómac son esporádicas y abundantes en las épocas de El Fenómeno de El Niño. Las temporadas cálidas son los meses de Diciembre a Mayo, las máximas temperaturas en los meses de Febrero y Marzo con 33° y las de menor temperatura en los meses de Julio y Agosto con 11°. (*Ilustración 12*).

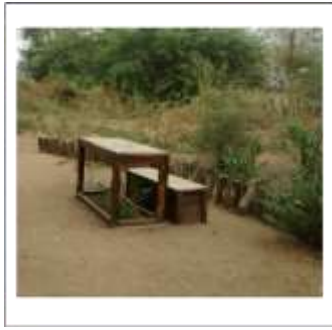
Foto 1. Mobiliario deteriorado
Fuente: Elaboración Propia

- **Para el siguiente punto se reconoció y diagnosticó el estado de la infraestructura actual destinada a la protección del patrimonio del Bosque de Pómac**, las cuales son: las áreas recreativas, donde se observó los espacios de recreación ubicada en la zona de acceso y las rotondas en la parte posterior del centro de interpretación, donde tienen un deterioro de mobiliario, las piezas instaladas se encontraron en carencia, las sillas, las mesas, las bancas hechas del material de madera y árboles de la zona, la cual no se tiene un debido mantenimiento y esto afecta a las personas que vienen a ocupar el espacio (*Foto 01*), otro punto son las delimitaciones en el Sector de Usos Especiales, donde estos cercos perimétricos, están hechas con materiales de alambre y troncos de árboles, las cuales generan inseguridad y posibles amenazas de invasiones en las fronteras del Bosque (*Foto 02*), también los caminos en el Sector de Usos Especiales se encuentran sin pavimentar, las cuales estos senderos o trochas son de tierra provocando acumulación de polvo y basura (*Foto 03*).

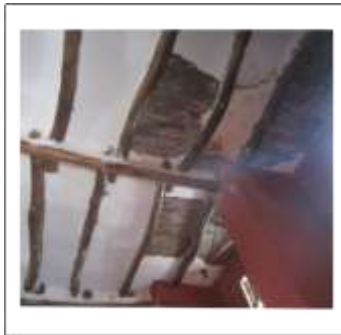
Foto 2. Vista interior de la sala de interpretación.
Fuente: Elaboración Propia

Y el actual centro de interpretación, que se encuentra en el Bosque de Pómac, ubicada en el Sector de Usos Especiales, construido en el año 2000, tiene una área construida de 600 m², emplazada en un podio con una altura de un metro, la edificación tiene como características hecha totalmente de barro con muros de adobe y techo de quincha, la cual no tiene registro de mantenimiento desde su construcción teniendo como consecuencia el deterioro del centro de interpretación, los espacios que presenta este edificio según el plano que me brindó el Jefe del Santuario de Pómac son: área de servicios higiénicos para hombres y mujeres, dormitorios, dos cocinas, depósitos, cafetería, sala de proyección, administración, tópicos, museografía, de las cuales son muy básicas para que tenga el título de centro de interpretación. También se pudo observar el mal estado de conservación que se encuentran estos espacios del actual centro de interpretación, donde la cocina, oficina, dormitorios, depósitos, sala de proyección, administración presentan quebraduras, rajaduras, grietas, aberturas en los muros y techos, el espacio del tópicos no tiene función como tal, de la misma forma una de las dos cocinas funciona como oficina del guardaparque y por último el espacio de depósito es la área más afectada, teniendo como techo calaminas de lata con perforaciones, vigas de madera, troncos de algarrobo como columnas, cerramiento de paneles de madera triplay y muro de adobe totalmente dañado por causas de lluvias y el pasar del tiempo, generando inseguridad en su uso como espacio (*Fotos 04, 05, 06*).

La infraestructura actual con la que cuenta el actual Centro de Interpretación, están en mal estado de conservación que incapacita el uso de estos elementos y los ambientes del centro de interpretación tienen un índice alto de deterioro, debido a que su construcción es hecha totalmente de adobe la cual al estar en un clima cálido seco en donde presentan elevadas temperaturas anuales, superiores a los 18° en casi todo los meses, afecta a los materiales y su composición y también se ve afectado por los fenómenos naturales, especialmente en épocas de lluvia.

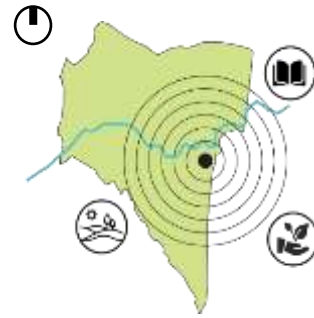
Figura 2. Flexibilidad.
Fuente: Elaboración Propia

Hace referencia a las actividades laborales de la población con la venta de recuerdos, artesanías, productos derivados como miel de abeja y algarrobina con ello dar crecimiento al sector. (Ver figura 02).

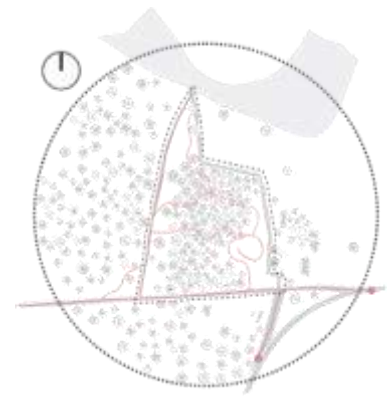
Figura 6. Usuario rutas.
Fuente: Elaboración Propia

El espacio está marcado por trochas donde las personas visitantes pueden recorrer con normalidad observando la flora y fauna del lugar. (Ver figura 06).

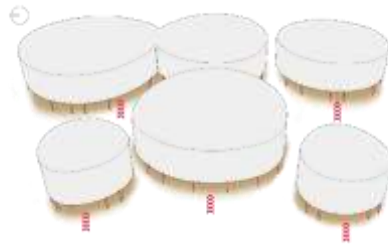
Figura 11. Elevar el Edificio.
Fuente: Elaboración Propia

Siguiendo con la estrategia los volúmenes ovoides son elevados a 1.50m, esto debido a las posibles precipitaciones de fuertes lluvias en temporadas de verano, los cuales

hacen que el Río La Leche se desborde y cause posibles efectos de daño al proyecto (Ver figura 11);

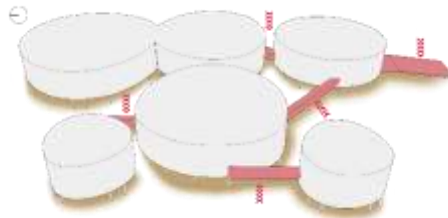
Figura 12. Volúmenes Conectados.
Fuente: Elaboración Propia

Así mismo estos cinco volúmenes se encuentran sueltos en el territorio, la cual como respuesta se propone conectarlos mediante puentes entre cada uno de ellos y de la misma forma crear un acceso principal por medio de una rampa. (Ver figura 12);

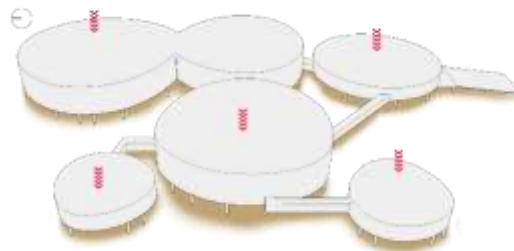
Figura 13. Condición del Entorno.
Fuente: Elaboración

A su vez los volúmenes se ajustan a las condiciones del entorno, en donde se busca tener la misma relación de altura con la vegetación, sin salir del perfil paisajístico, al mismo tiempo cada bloque es zonificado de acuerdo al programa arquitectónico, teniendo zonas públicas, semi públicas y privadas (Ver figura 13);

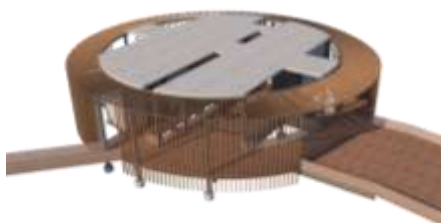
*Imagen 1. Área Administrativa.
Fuente: Elaboración Propia*

Esta área se encarga de brindar información específica al visitante, pero a su vez controla y maneja las funciones del Sitio del Patrimonio, de la Biodiversidad y Casa del Guardaparque (*Ver imagen 1*); consta de un solo nivel y se accede por medio de una rampa; contiene los ambientes de Hall de Acceso, Sala de Espera, Recepción, Caja, Secretaria, Oficina de Administración, Oficina de Información y Servicios de Baños y Cuarto de Limpieza. (*Ver tabla 04*).

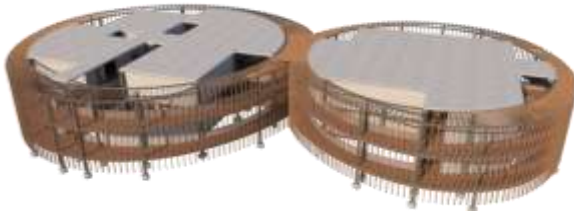
Imagen 2. Sitio del Patrimonio Natural.
Fuente: Elaboración Propia

Según la idea principal de este proyecto, esta área del Sitio del Patrimonio Natural tiene carácter de gran importancia debido al nexo entre la persona y el patrimonio, en donde este bloque demuestra el significado y la relación directa con el patrimonio natural del Bosque de Pómac (Ver imagen 2), con estas características se distribuyen los espacios en el primer nivel con un Hall, Salas de Espera, Sala de Procesos, Aula Charla al visitante, Salón de Presentación Histórica, Museografía, Audiovisuales, Salón de Conservación y Divulgación de Flora y Fauna, los espacios continúan en el segundo nivel con Venta de Artesanía, Cafetería, Salón de Vida Humana de la cultura, Sala de Lectura, Salón de Investigación, Salón de Puesta en Valor, Servicios de baños y limpieza. (Ver tabla 05).

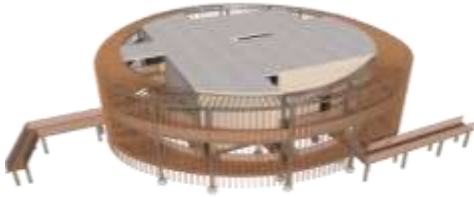
Imagen 3. Sitio de la Biodiversidad.
Fuente: Elaboración Propia

El proyecto tiene como objetivo preservar la variedad biológica del Bosque de Pómac, en donde el primero nivel del Sitio de la Biodiversidad se desarrolla las actividades así como estrategias de gestión con diferentes instituciones para el cuidado de la biodiversidad (*Ver imagen 3*); en el primer nivel contiene los ambientes de Recepción, Sala de Espera, Especialista en Comunicación y Educación Ambiental, Sala de Reuniones, Asistencia Administrativa, Jefe del S.H.B.P., Especialista en Áreas Naturales Protegidas, Especialista en Turismo, Especialista en Manejo de Recursos Naturales, Cocina y siguiendo con los ambientes, en el segundo nivel están las actividades que conciernen al cuidado, análisis e investigación de la diversidad biológica; así mismo cuenta con espacios de Investigación de Especies en Extinción, Investigación de la Cultura, Investigación del Ecosistema, Investigación sobre la Reinserción de Especies, Laboratorio de Flora y Fauna Aérea y Terrestre, Cuarto de Archivos, Servicios de baños y limpieza. (*Ver tabla 06*).

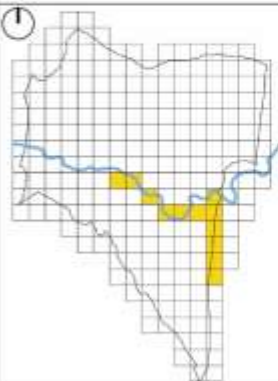
<p>PRESENCIA DE TRANSPORTE ADENTRO Y FUERA DEL SHBP: MOTOS LINEALES, MOTOTAKIS, MOTOS DE CARGA, COMBIS, CARROS, BUSES, CAMIONETAS, TODO ESTO GENERADO POR EL DESBORDE</p>
SUPERFICIE (ha): 101.12	FUENTE: PLAN MAESTRO 2011	SUPERFICIE (ha): 140.98	FUENTE: PLAN MAESTRO 2011
TIPO : RIESGO DE INVASIÓN	CAUSAS	TIPO : TALA ILEGAL	CAUSAS

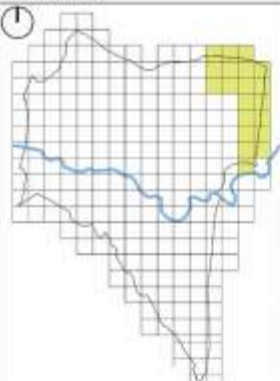
<p>EXISTENCIA DE ORGANIZACIONES DE TRAFICANTES DE TERRENO S MIGRACIÓN DESORDENADA EN EL ÁREA DE INFLUENCIA DEL SHBP DE LA SIERRA A LA COSTA</p>

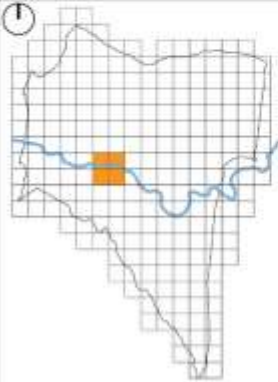
<p>LA EROSIÓN DEL SUELO LA PROVOCAN O SON CAUSAS NATURALES PRINCIPALMENTE FACTORES COMO LAS CORRIENTES DE AGUA (FENÓMENO DEL NIÑO O DESBORDE DEL RIO LA LECHE), DE AIRE O INCENDIOS FORESTALES</p>
SUPERFICIE (ha): 607.08	FUENTE: PLAN MAESTRO 2011	SUPERFICIE (ha): 25.37	FUENTE: PLAN MAESTRO 2011

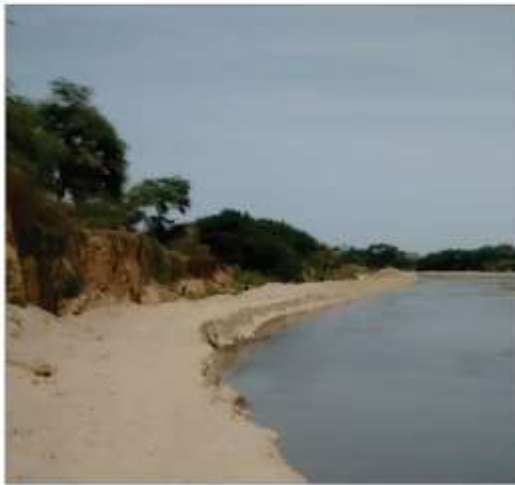
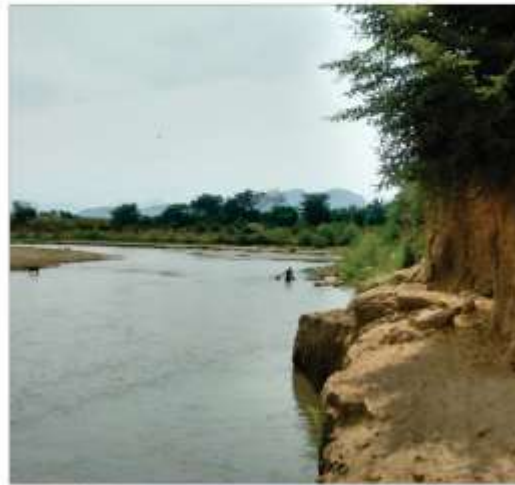
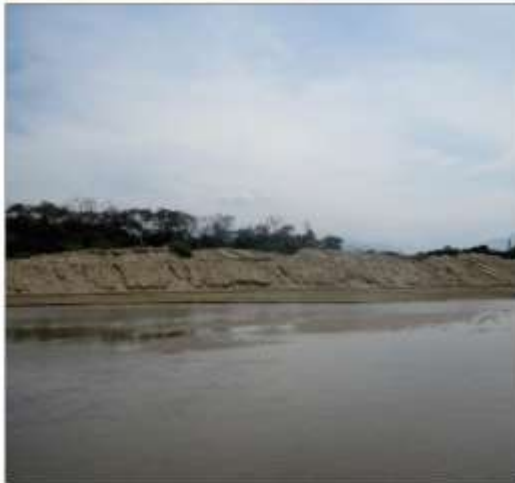
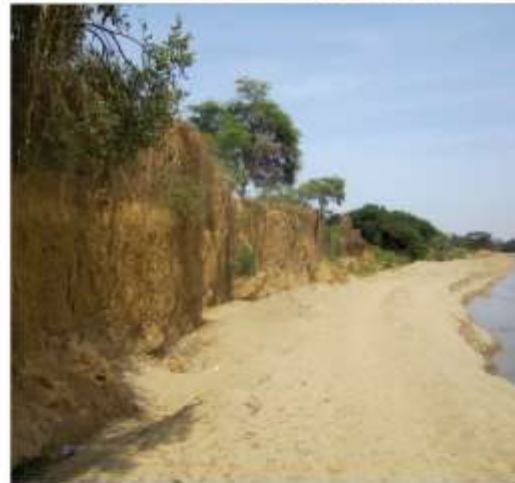
COMPONENTE:
AGUA

- RIESGO SEVERO
- RIESGO MODERADO

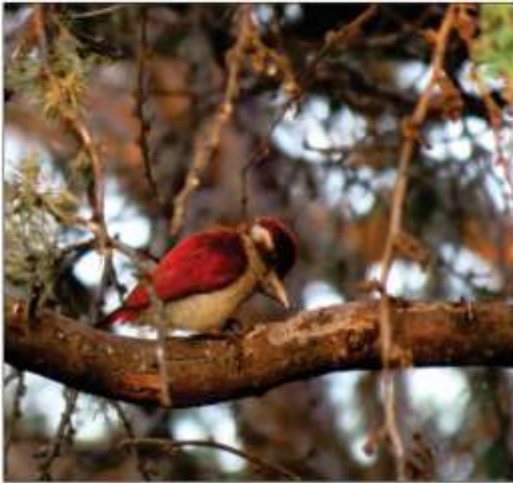
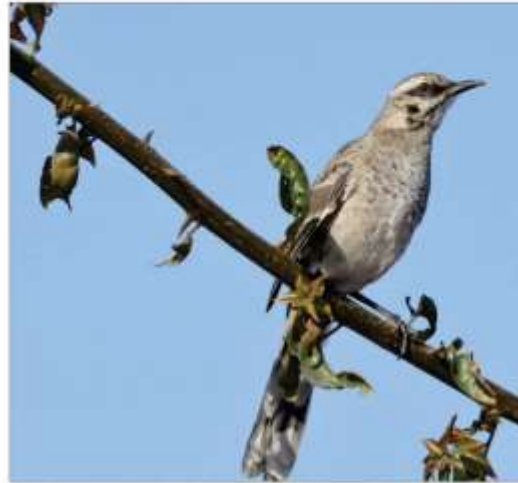
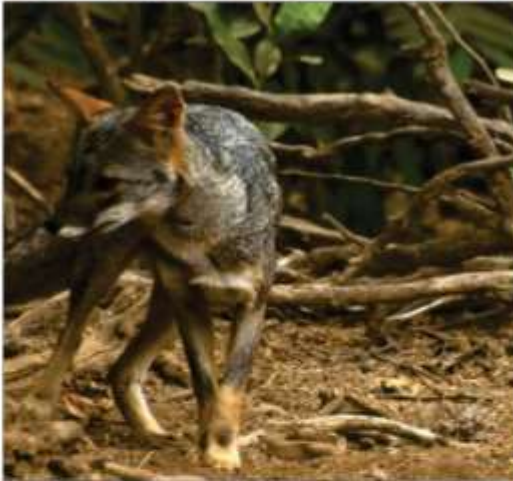
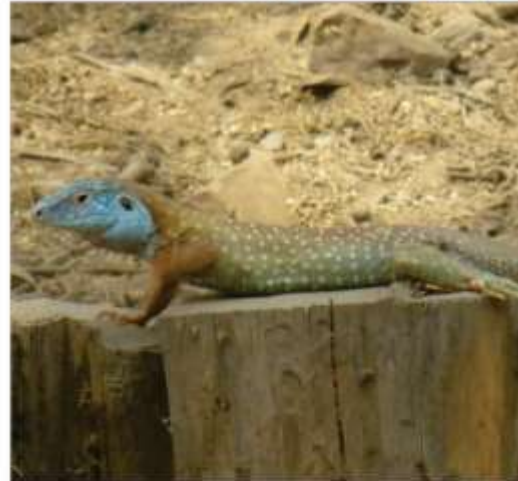
COMPONENTE:
FAUNA

- AVES
- REPTILES
- MAMÍFEROS

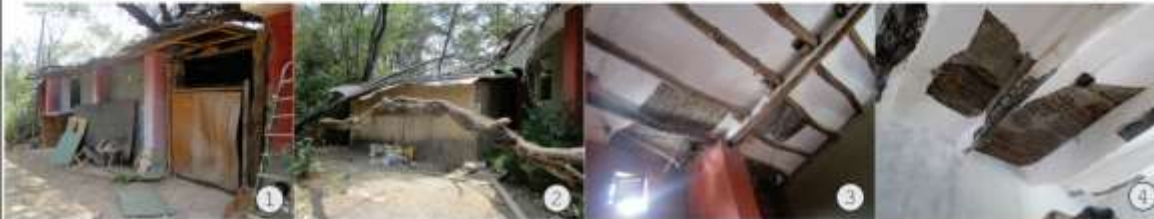
| ■ DORMITORIOS | ■ SS.HH | ■ LAVANDERIA | ■ DEPOSITO | ■ COCINA |
| ■ SALA DE INTERPRETACIÓN | ■ ADMINISTRACIÓN + DEPOSITO | ■ CAFETERIA | ■ TOPICO | |
