**Reutilización de la Ex Casa Hacienda de Mayascón para contribuir a la
reactivación de sus espacios post industriales**

**TESIS PARA OPTAR EL TÍTULO DE
ARQUITECTO**

Chiclayo, 2024

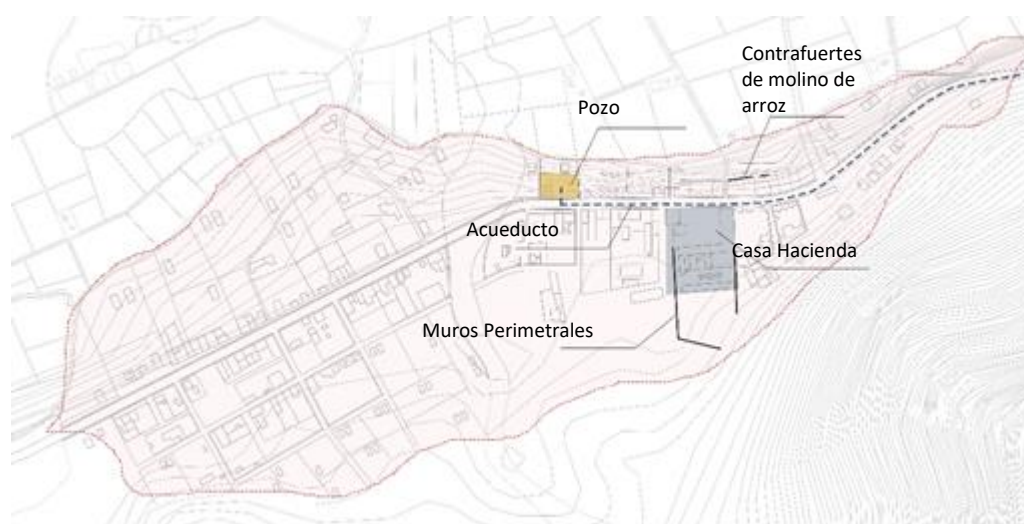
FIGURA 3

Ubicación de Patrimonio Industrial, legado relacionado con la herencia de explotación agropecuaria.

Nota: Red de espacios post industriales. Fuente: Propia. (2020)

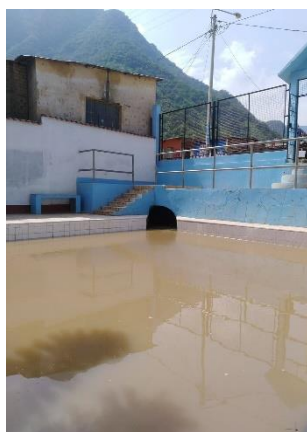
FIGURA 6

Nota: Vista de pozo, desembocadura de acueducto. Fuente: Propia (2021)

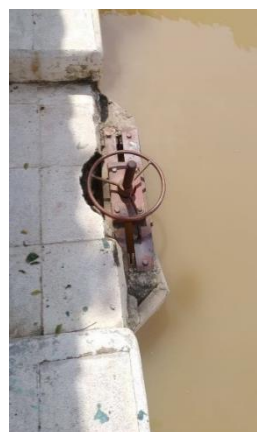
FIGURA 7

Nota: Rueda generadora de energía. Fuente: Propia (2021)

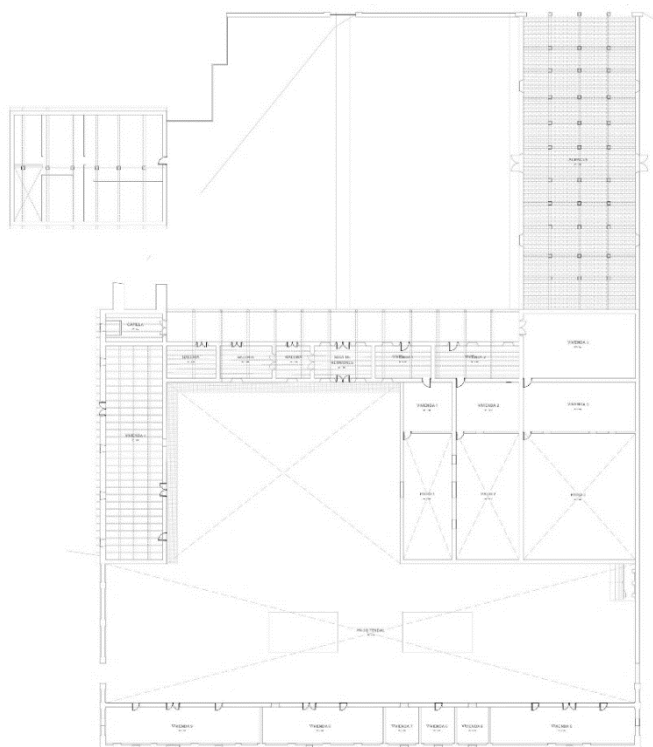
FIGURA 11

Nota: Plano de 1850 de la ex Casa Hacienda (uso netamente de vivienda). Fuente: Propia (2021)

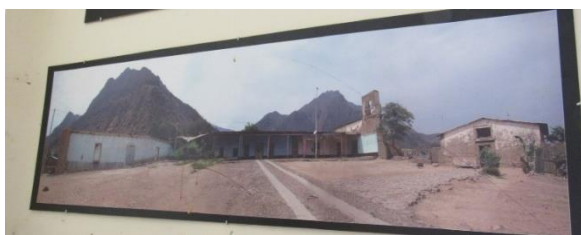
FIGURA 12

Nota: Plano de 1925 de la ex Casa Hacienda (uso mixto, con uso industrial). Fuente: Propia (2021)

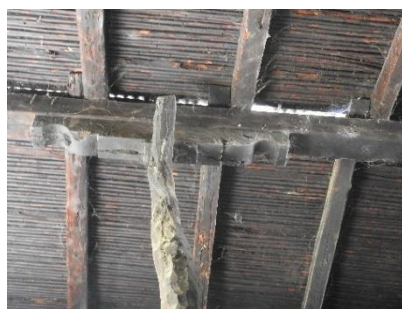
FIGURA 19

Nota: Fotografía de estructura utilizada en tipología de vivienda individual. Fuente: Jorge Cosmópolis (2017)

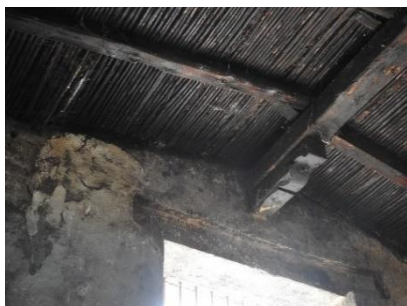
FIGURA 20

Nota: Fotografía con vista a vanos y estructura de techo de tipología de vivienda individual. Fuente: Jorge Cosmópolis (2017)

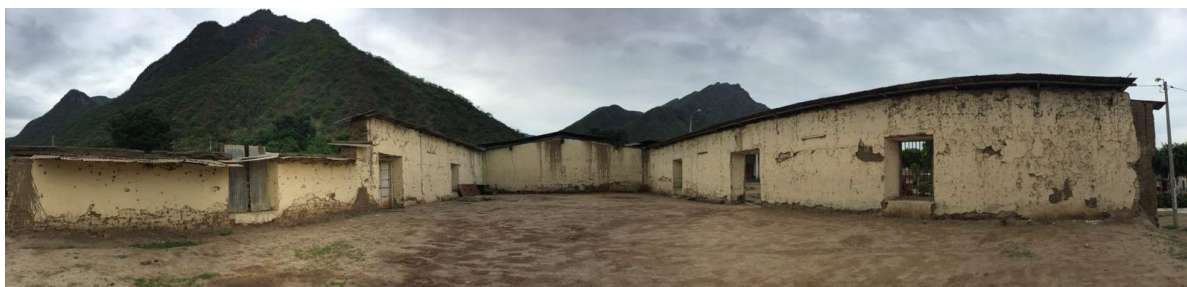
FIGURA 31

Se continua con el galpón, tiene 829.3m² de área, el cual cuenta con un ingreso principal por la Carretera Batangrande y por el patio principal de la casa hacienda, este espacio se encuentra en un estado de conservación malo, ya que tuvo el derrumbe por completo del techo y otras características arquitectónicas que se evidenciaran en las fotografías que se tomaron en cuenta al realizar la ficha de estado actual.

Nota: Fotografía, galpón. Fuente: Propia (2021)

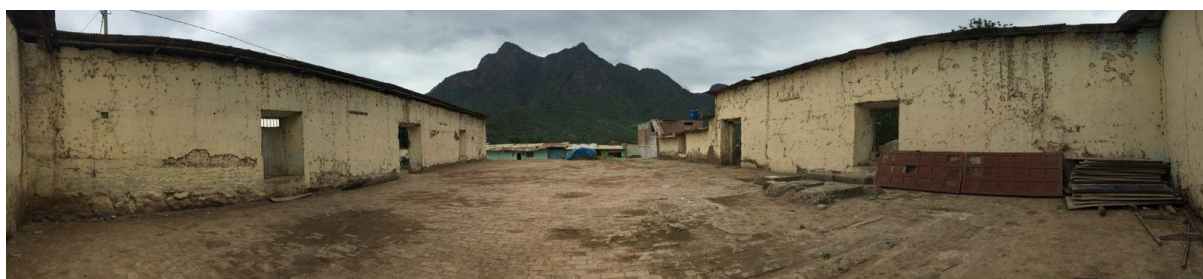
FIGURA 32

Nota: Fotografía, galpón. Fuente: Propia (2021)

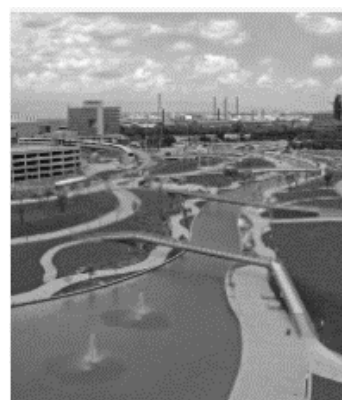
FIGURA 41

Nota: Vista de canal artificial de 2.35 km de longitud y 1.20 de profundidad en promedio. Fuente: Libro "Fabricas pioneras de la industria de Nuevo Leon"

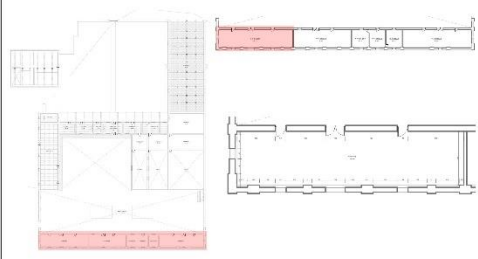
USO ORIGINAL : Vivienda 9.	AREA CONSTRUIDA: 130 m2	AREA LIBRE: -	AREA TOTAL: 130 m2											
Plano de la EX CASA HACIENDA

ESTADO DE CONSERVACION													
		1	2	3	4	5	6	7	8	9	10	11	12	
	BUENO 75%	X	X											X
	REGULAR 50%			X			X				X	X		
MALO 25%				X						X				
VULNERABILIDAD														
RIESGOS NATURALES														
HUAIICO		INUNDACIONES		X										
SISMOS		FALLAS GEOLOGICAS												
OTROS:														
ANTROPICOS														
CONFLICTOS TENENCIA		ABANDONO		X										
MALAS INTERVENCIONES	X	OTROS												
TIPO DE LESIONES														
LESIONES FISICAS	LESIONES MECANICAS	LESIONES FISICAS												
Humedades Desprendimientos Erosion Depositos suciedad	Deformacion Grietas Fisuras	Oxidacion												
IMAGENES

1. Cimientos: No se aprecia.		 												
2. Muros: Presentan lesiones, muros de adobe espesor varia entre 60 Y 65 cm.		 												
3. Sistema Estructural: Sistema Aporticado

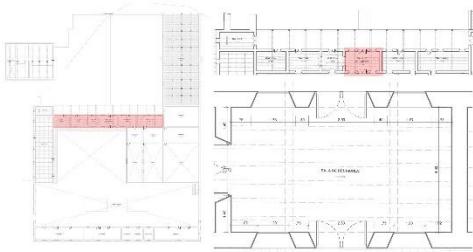
USO ORIGINAL : Sala de Reuniones.	AREA CONSTRUIDA: 40.65	AREA LIBRE: -	AREA TOTAL: 40.65										
Plano de la EX CASA HACIENDA

ESTADO DE CONSERVACION													
		1	2	3	4	5	6	7	8	9	10	11	12
BUENO	75%	X	X		X								X
REGULAR	50%			X			X		X		X	X	
MALO	25%									X			
VULNERABILIDAD													
RIESGOS NATURALES													
HUAICO		INUNDACIONES				X							
SISMOS		FALLAS GEOLOGICAS											
OTROS:													
ANTROPICOS													
CONFLICTOS TENENCIA		ABANDONO				X							
MALAS INTERVENCIONES		X		OTROS									
TIPO DE LESIONES													
LESIONES FISICAS		LESIONES MECANICAS		LESIONES FISICAS									
Humedades Desprendimientos Erosion Depositos suciedad		Deformacion Grietas Fisuras		Oxidacion									
IMAGENES													
<p>1. Cimientos: No se aprecia.</p> <p>2. Muros: Presentan lesiones, muros de adobe espesor varia entre 60 Y 65 cm.</p> <p>3. Sistema Estructural: Sistema Aporticado</p> <p>4. Pisos: En conservacion pisos de ceramica con diseño.</p> <p>5. Contrapisos: No se aprecia.</p> <p>6. Cubierta: Techo de Caña tipo sandwich con vigas de madera.</p> <p>7. Cielo Raso: No existe.</p> <p>8. Zócalos y Contrazócalos: Zócalo de Madera 10 cm de alto.</p> <p>9. Enlucidos y Retoques: Revestimiento de yeso.</p> <p>10. Puertas: Puertas de madera, tipologias de una hoja batiente y doble hoja batiente</p> <p>11. Ventanas: Ventanas de madera con varillas de hierro.</p> <p>12. Instalaciones Electricas y Sanitarias: Luminarias: Sistema de canalizacion electrica expuesta. Tomacorrientes: Sistema de canalizacion electrica oculta en muros.</p>
