**CENTRO CULTURAL METROPOLITANO: PUESTA EN
VALOR DEL EX CONVENTO SANTA MARÍA EN LA
CIUDAD DE CHICLAYO**

**TESIS PARA OPTAR EL TÍTULO DE
ARQUITECTO**

SANDRA YARINE GRAUS QUEVEDO

Chiclayo, 10 Abril de 2015

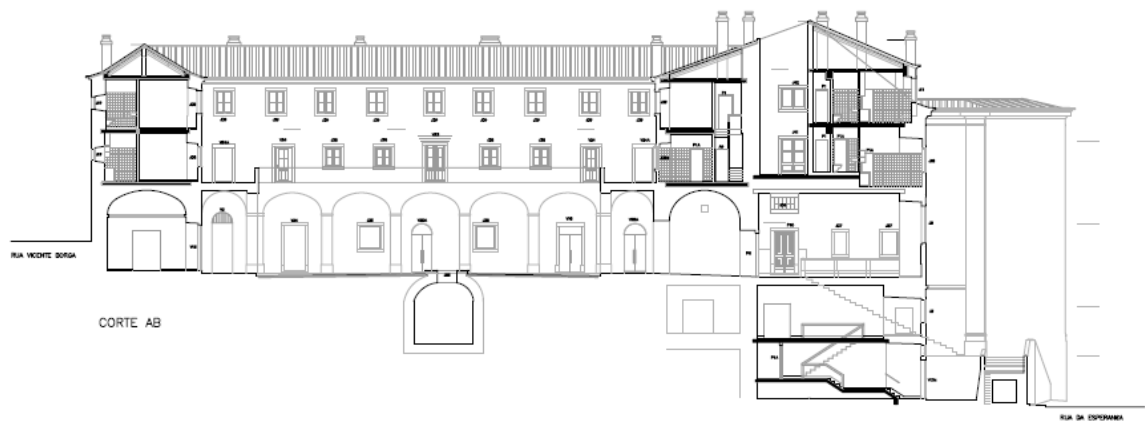
Imagen 02. Corte longitudinal del Convento de las Bernardas. Lisboa - Portugal

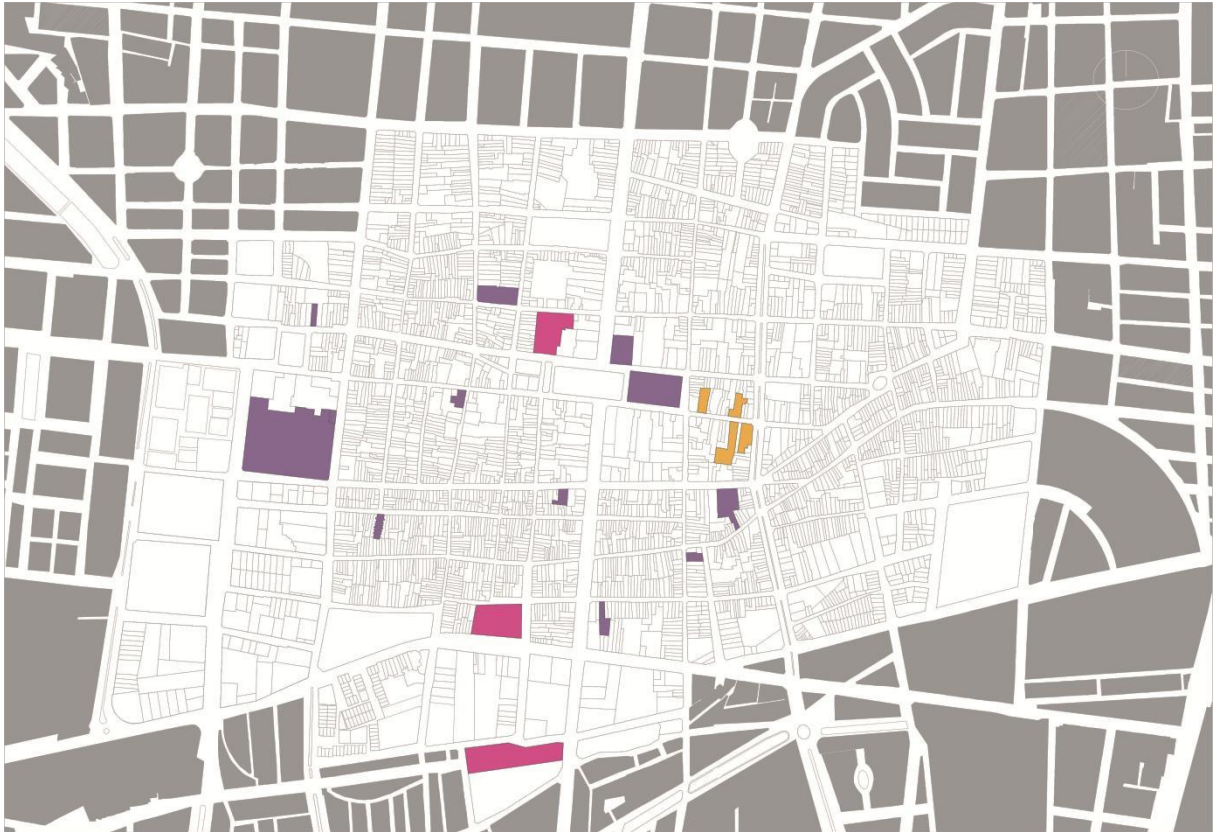
El análisis de las edificaciones muestra que existen tres tipologías resaltantes en el conjunto de monumentos todavía en pie.

Gráfico 05. Plano de clasificación de inmuebles existentes

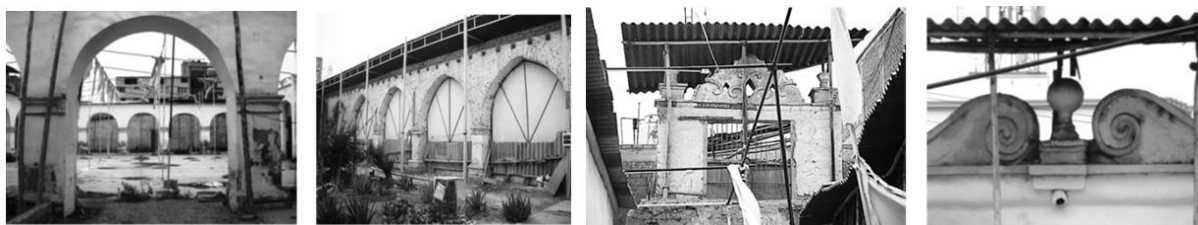
Imagen 36. Selección de fotos – Detalles interior del convento

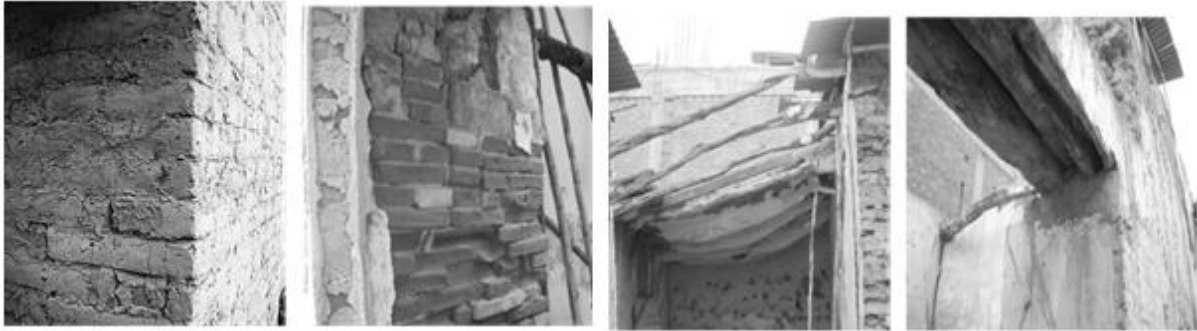
Los pilares originales que sostienen los arcos son de mejor factura, más estables y en su totalidad se encuentran cubiertos por estucados en los capiteles y calzados de ladrillo en sus bases pero su exposición a la intemperie los está corroyendo y presentan fracturas y en algunos casos asentamientos. Los vanos para las puertas, son formados por una viga de madera (tronco) apoyada en muros de adobe.

En cuanto a los techos originales, se observa como materialidad a la caña, torta de barro y yeso en los enlucidos, sobre un entramado de troncos a dos aguas apoyados en los muros originales y en una viga central. Pero el convento carece de áreas cubiertas actualmente pues los techos se han desplomado, situación que va deteriorando la edificación.

Imagen 37. Selección de fotos – Detalles estructuras

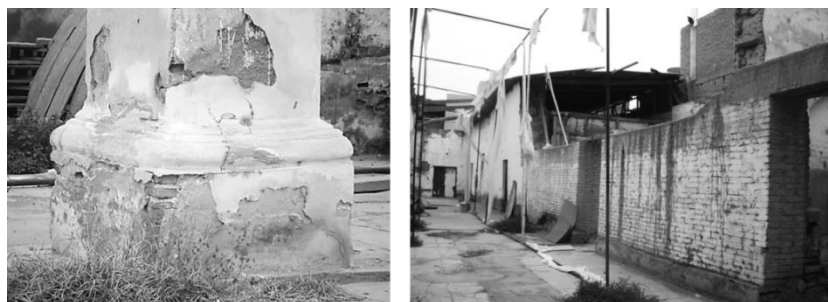
Imagen 38. Selección de fotos – Revestimientos en muros

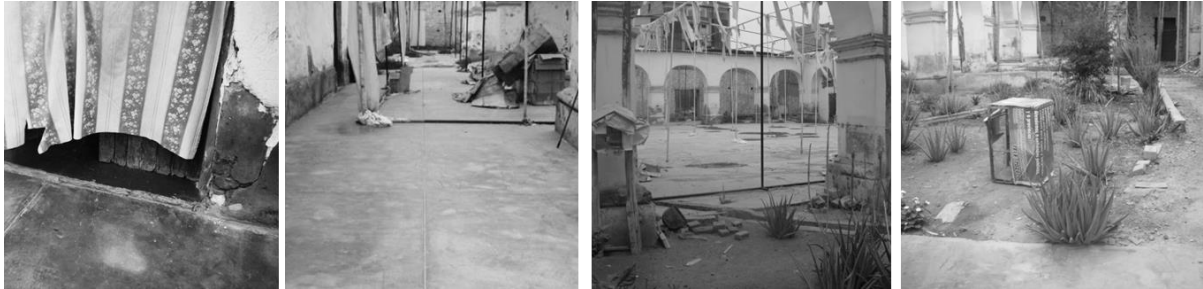
Imagen 39. Selección de fotos – Revestimientos en pisos

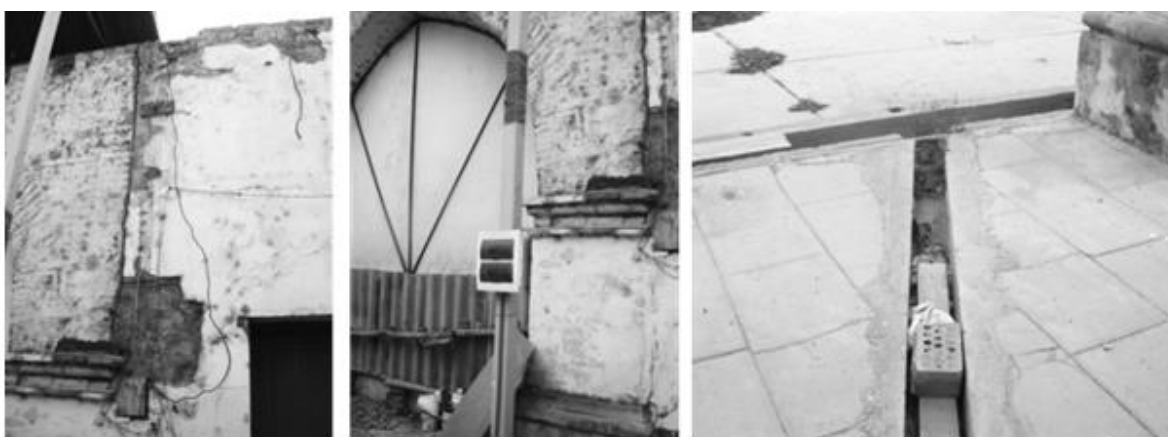
Imagen 40. Selección de fotos – instalaciones
