**Estudio de la estabilidad del macizo rocoso, medidas de mejora y protección
del Cerro Colorado de la provincia de Bagua, departamento de Amazonas -
2022**

**TESIS PARA OPTAR EL TÍTULO DE
INGENIERO CIVIL**

Chiclayo, 2024

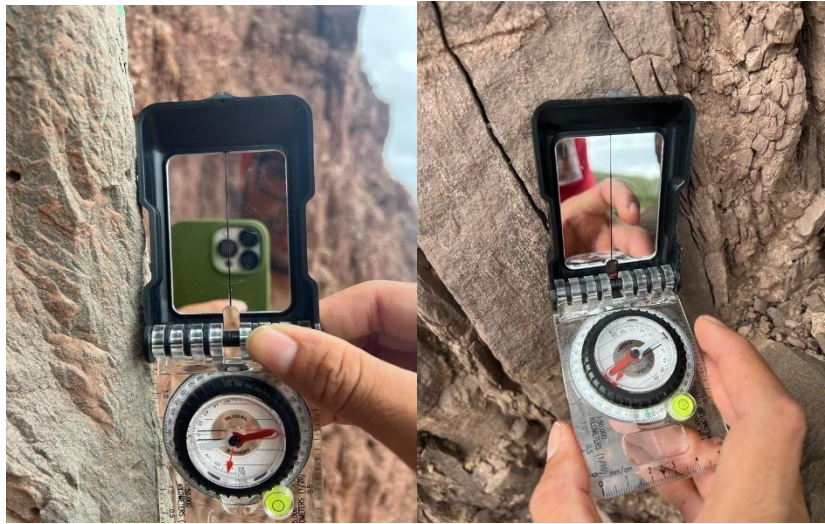
La orientación espacial de un plano de discontinuidad se determina mediante su rumbo (dirección horizontal del plano), su buzamiento (inclinación perpendicular al rumbo) y la dirección de buzamiento. Estos parámetros se miden con una brújula geológica. La importancia de estos datos radica en que su correcta medición permite clasificar los planos de discontinuidad con características similares y, al

mismo tiempo, cuantificar juntas con espacios pequeños y ángulos de rozamiento bajos. Imagen 1 Imagen 1. orientación (dip y dip direction)

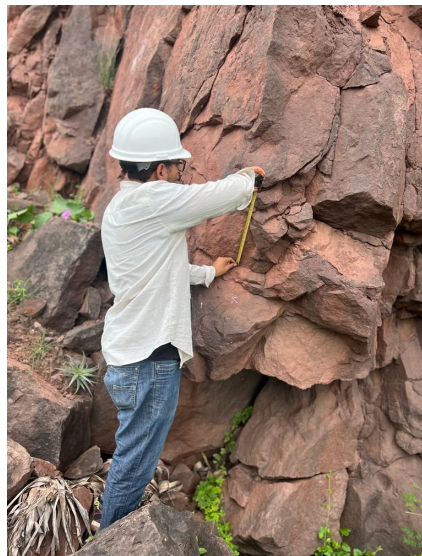
La separación entre dos discontinuidades de la misma familia se refiere a la distancia perpendicular que las separa. Imagen 2. Espaciado entre discontinuidades de igual familia

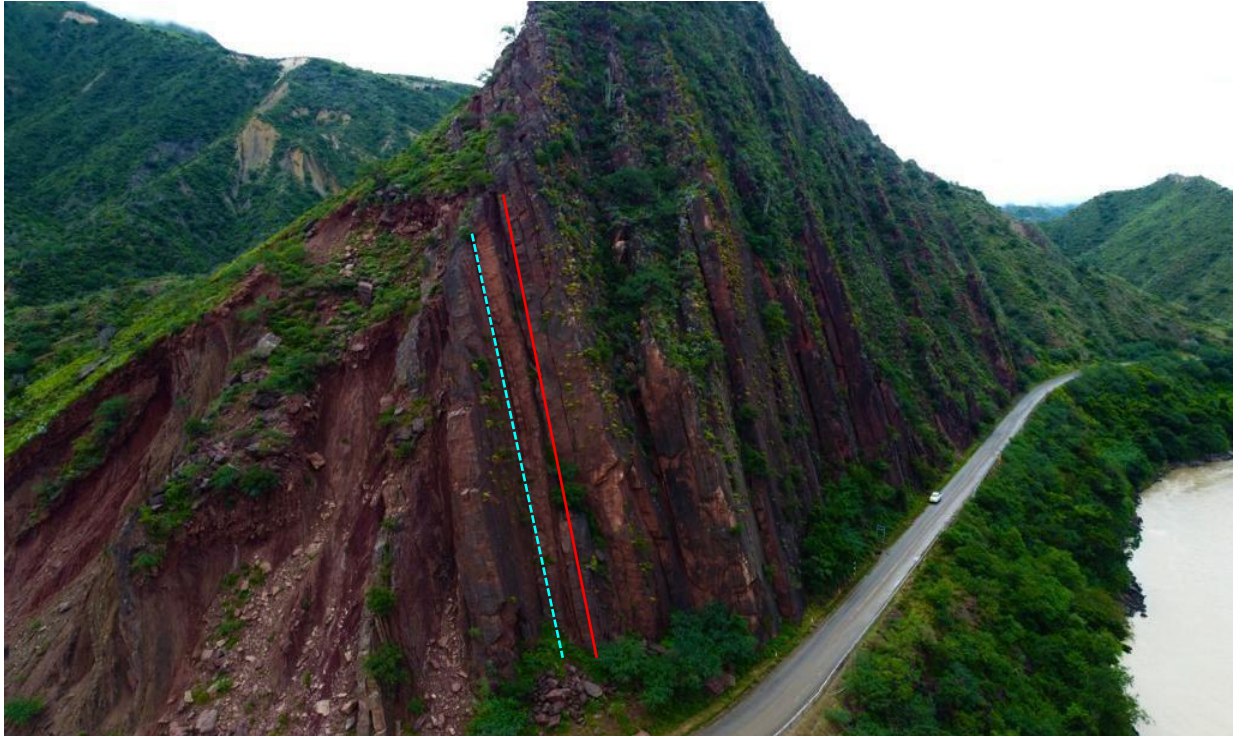
Imagen 3. Continuidad línea roja, del plano de discontinuidad marcado de rojo

rocosa subyacente. Medir esta longitud es un procedimiento fácil que involucra emplear una cinta métrica para determinar su extensión a lo largo del afloramiento. Imagen 3

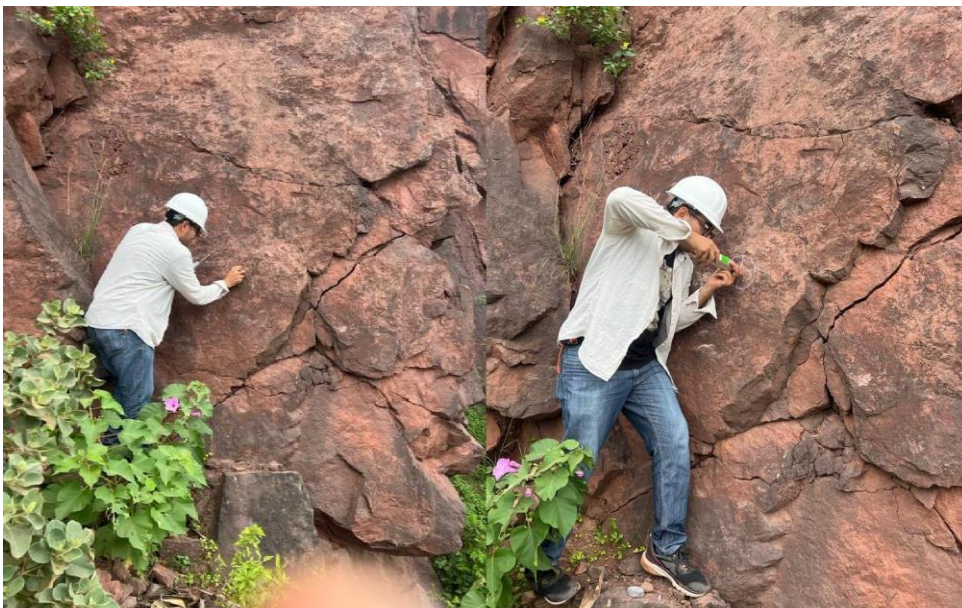
Imagen 5. Martillo de Schmidt o esclerómetro

Por lo general, la resistencia de las paredes de las discontinuidades se evalúa mediante la resistencia a la compresión confinada, ya que proporciona una buena indicación de su alteración. La presencia de protuberancias o dientes de roca entre los planos de la discontinuidad puede aumentar su resistencia. Para medir esta resistencia, se utiliza el martillo de Schmidt. Es importante tener en cuenta que la resistencia de las paredes de las discontinuidades se ve fuertemente afectada por la meteorización, siendo este el factor que más influye en su resistencia. Imagen 5

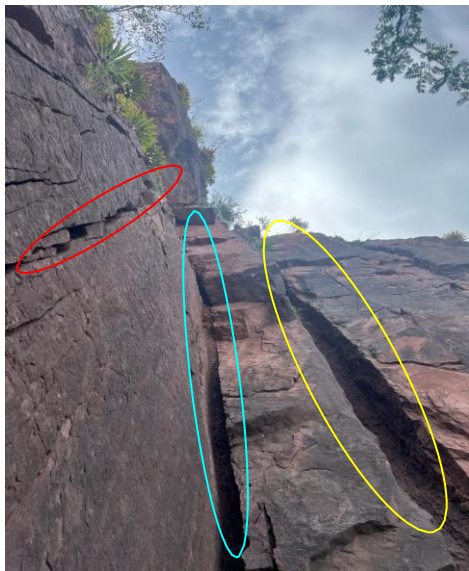
Imagen 6. Abertura entre paredes de discontinuidades de la misma familia de

La apertura de las discontinuidades se refiere a la distancia perpendicular entre las paredes de las mismas, como las diaclasas, juntas, fallas o superficies de estratificación. Es importante tener en cuenta si estas discontinuidades están rellenas de agua o aire, ya que esto puede influir en su descripción. Algunas diaclasas pueden estar cerradas, es decir, sin apertura visible en la superficie, pero esta apertura puede disminuir a medida que se profundiza hasta llegar a cerrarse completamente. Imagen 6

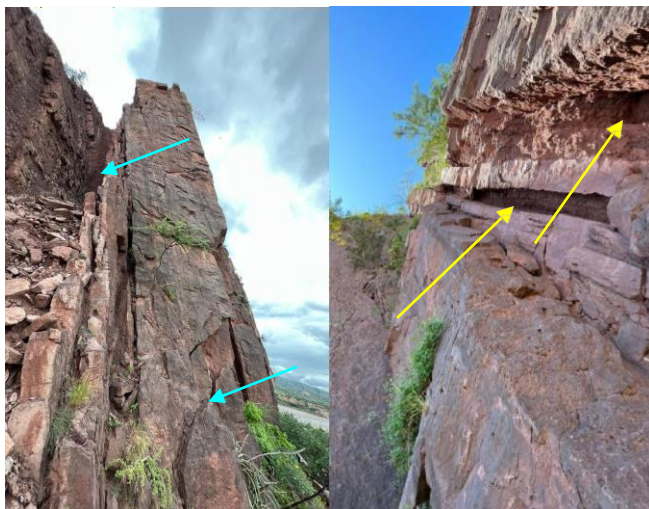
Imagen 7. Relleno entre plano de discontinuidades

El material con el que está rellena los espaciamientos de las discontinuidades generalmente es más suave que el macizo rocoso circundante, el relleno tiene 1° de segmentación que es muy importante, los rellenos pueden ser material de la descomposición o de la degradación de un macizo rocoso.

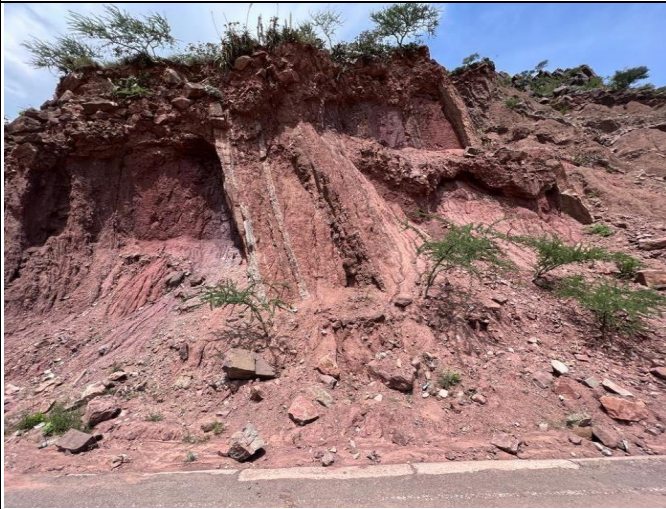
Observaciones: EST. Z-1 RENTEMA

El afloramiento en cuestión presenta una potencia aproximada de 140 metros y exhibe zonas de inestabilidad debido al comportamiento mecánico de las estructuras geológicas, como las diaclasas, que se pueden observar a lo largo de todo el macizo rocoso. A grandes rasgos, se puede distinguir una tonalidad que sugiere la posible presencia de roca arenisca o argilita. Desde la base hasta unos 40 metros de altura, está compuesto principalmente por el macizo rocoso, mientras que la porción restante está conformada por suelo producto de la meteorización, el cual muestra una extensa cobertura vegetal.

Se pueden observar desprendimientos rocosos de color rojizo con evidencia de escorrentía de agua, producto de las precipitaciones. Existe una baja presencia de vegetación en la zona. Se puede apreciar la presencia de una secuencia rocosa compuesta por cuatro estratos, con texturas que varían entre rojizas, moradas y plomizas.

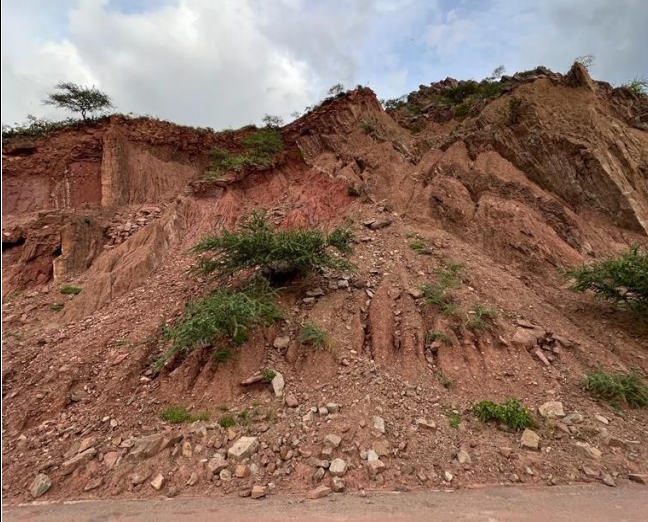
Trabajo: ESTUDIO DE LA ESTABILIDAD DEL MACIZO ROCOSO, DESCRIPCION GENERAL		
Fase de estudio: Campo		Elemento investigado: Afloramiento rocoso
Localizacion y accesos: Coordenadas UTM WGS-84 771276 E / 9390312 N		Autor: Collazos Palomino Lider David
Fecha: 16/04/23		
Observaciones: EST. Z-2 RENTEMA

DESCRIPCION BASICA DE CADA ZONA:		
<p>Zona II</p> <p>Se puede constatar una vegetación de baja densidad en el área estudiada, donde se identificaron tres estratos distintos de color rojizo que exhiben una erosión notable debido a la acción de la escorrentía. En la parte inferior, se observa una alta incidencia de desprendimientos rocosos, lo cual puede representar un factor de riesgo geológico significativo.</p>

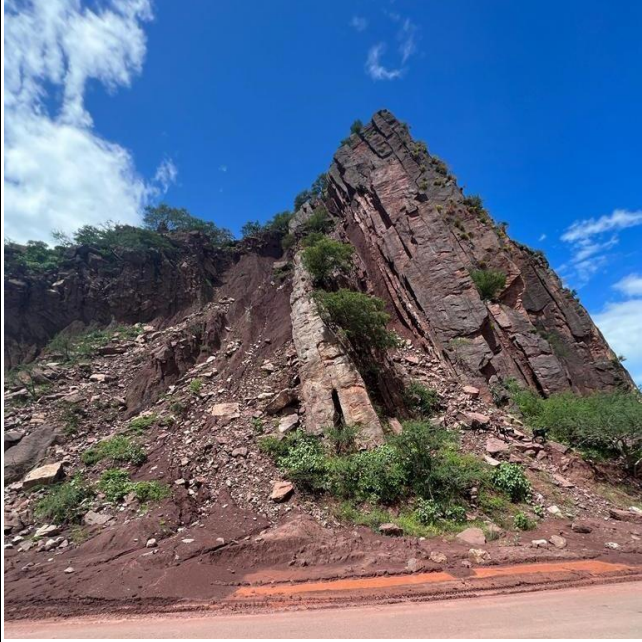
Trabajo: ESTUDIO DE LA ESTABILIDAD DEL MACIZO ROCOSO, DESCRIPCION GENERAL		
Fase de estudio: Campo		Elemento investigado: Afloramiento rocoso
Localizacion y accesos: Coordenadas UTM WGS-84 771248 E / 9390250 N		Autor: Collazos Palomino Lider David
Fecha: 17/04/23		
Observaciones: EST. Z-5 RENTEMA

DESCRIPCION BASICA DE CADA ZONA:		
<p>Zona V</p> <p>Se pueden distinguir dos tipos de estratos verticales con diferentes inclinaciones, cada uno mostrando una tonalidad distinta que sugiere la presencia de dos tipos de roca. También se puede observar la existencia de escorrentía en la parte inferior, resultado de las precipitaciones. Dentro de esta área, se pueden identificar dos subzonas diferentes. En una de ellas, se nota una zona crítica con una alta incidencia de desprendimientos rocosos, mientras que en la otra se encuentra un estrato compacto con grandes bloques de roca.</p>

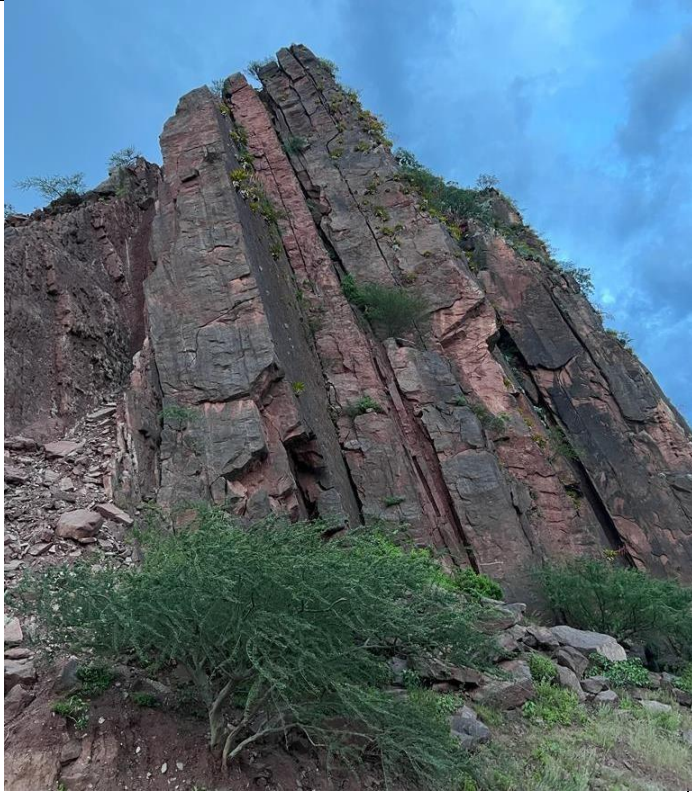
DESCRIPCION BASICA DE CADA ZONA:		
<p>Zona VII</p> <p>En esta fachada del afloramiento se puede observar una mayor concentración de estratos de color rojizo intenso, compuestos por bloques de roca de gran tamaño, con dimensiones aproximadas de 15 metros, y con grietas presentes en cada unión de los estratos. Existe una vegetación escasa en esta zona. Además, se registra una alta probabilidad de fractura debido a agentes meteorológicos como lluvias, sismos y corrientes de aire, especialmente durante las épocas de precipitaciones. En la parte inferior del afloramiento, se pueden observar desprendimientos rocosos como resultado de los procesos de meteorización</p>

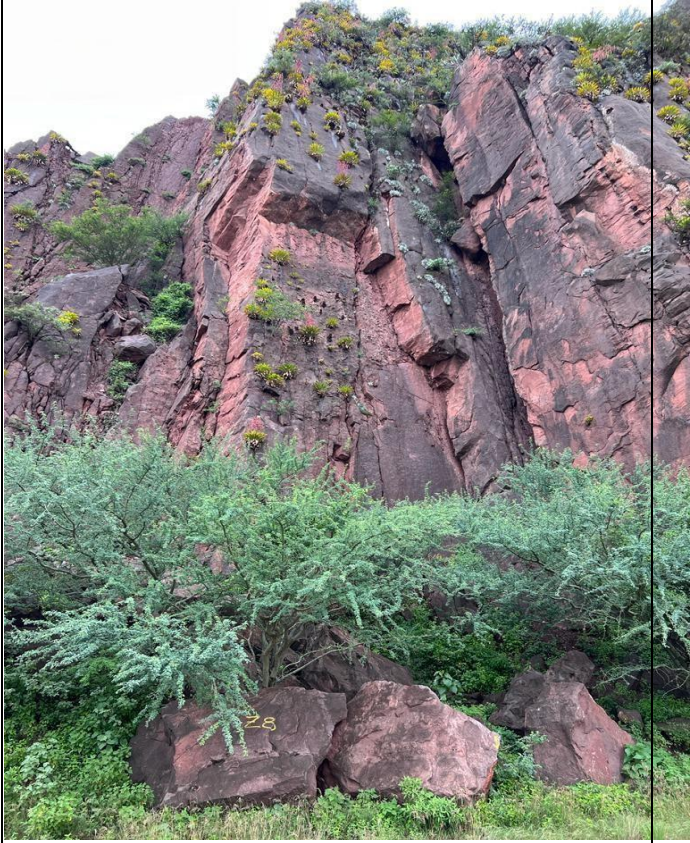
DESCRIPCION BASICA DE CADA ZONA:		
<p>Zona VIII</p> <p>Se evidencia una abundante deposición de bloques rocosos en la base del afloramiento, resultado de procesos de meteorización. Esta acumulación de bloques sugiere una alta tasa de desprendimiento y caída de material rocoso. Por otro lado, se observa la existencia de vegetación que ha logrado colonizar los afloramientos rocosos, lo cual indica cierta adaptación de la flora a estas condiciones geológicas.</p>

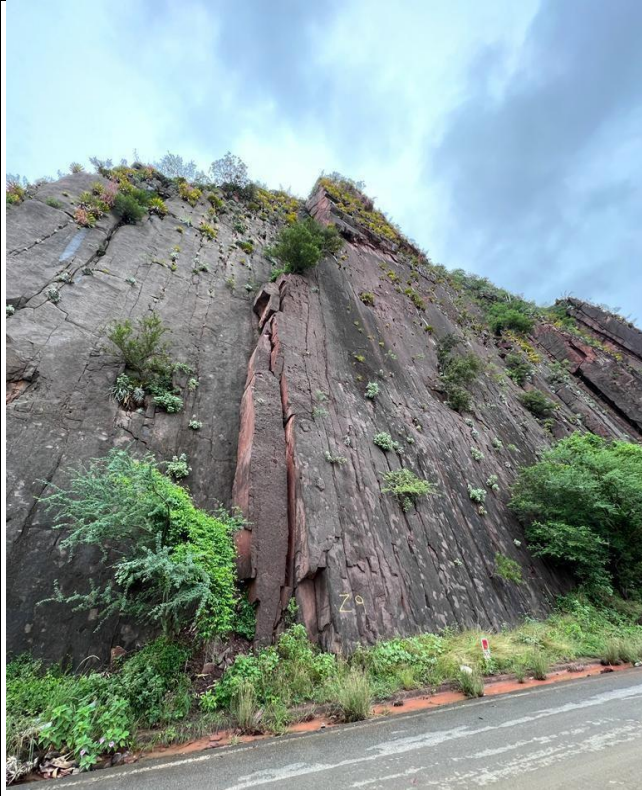
DESCRIPCION BASICA DE CADA ZONA:		
<p>Zona IX</p> <p>Esta ubicación corresponde al núcleo del afloramiento, donde se observa un cambio en la tonalidad de la roca, que adquiere un color rojizo oscuro, sugiriendo la posible presencia de arenisca. No se aprecia una acumulación significativa de grandes bloques rocosos caídos en esta zona. Sin embargo, se pueden notar bloques de roca en los bordes que muestran signos de inminente colapso o desprendimiento.</p>

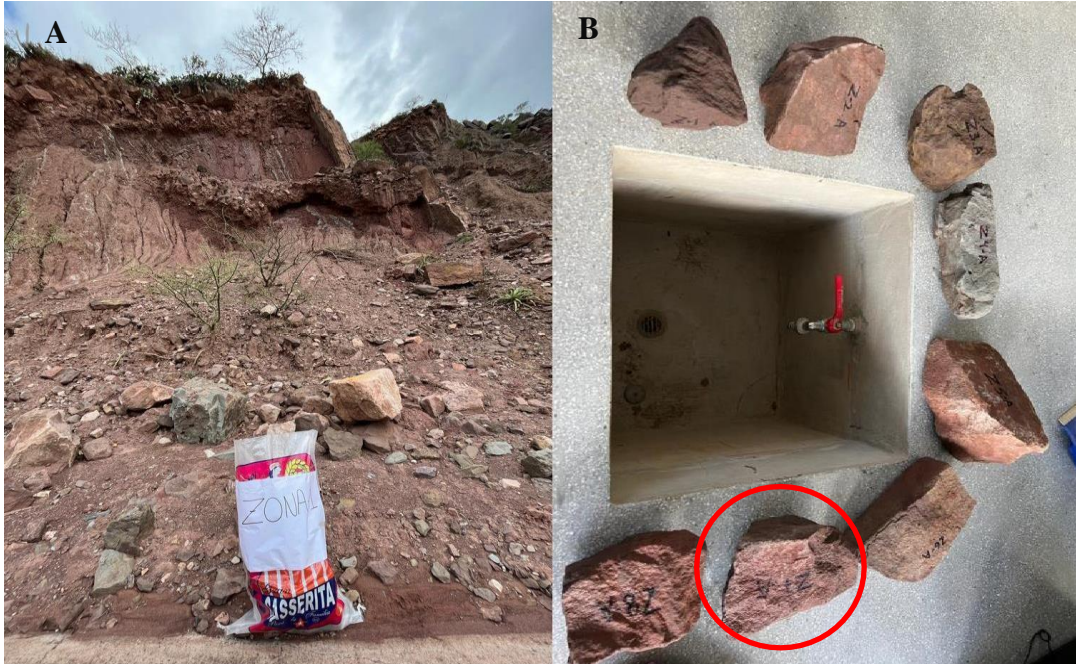
Ilustración 10. A. Imagen general de la zona 1. B. Imagen de la muestra de la zona 1

la muestra 1 pertenece a la zona 1. que pertenece al afloramiento A la cual presenta un color rojizo.

Para realizar los ensayos de laboratorio se extrajeron muestras inalteradas de casa zona (Ilustración 10.A.Imagen general de la zona 1.B. Imagen de la muestra de la zona 1) hasta (Ilustración 17 la muestra 8 pertenece a la zona 8. que pertenece al afloramiento A la cual presenta un color rojizo) de las cuales sirvieron para realizar el peso específico, porcentaje de absorción, contenido de humedad, porcentaje de poros, índice de poros. Para ello se separo en 2 tandas 1 para realizar la humedad (fotografía A) y la otra para la absorción (fotografía B). de las cuales se realizaron los siguientes ensayos mencionados.

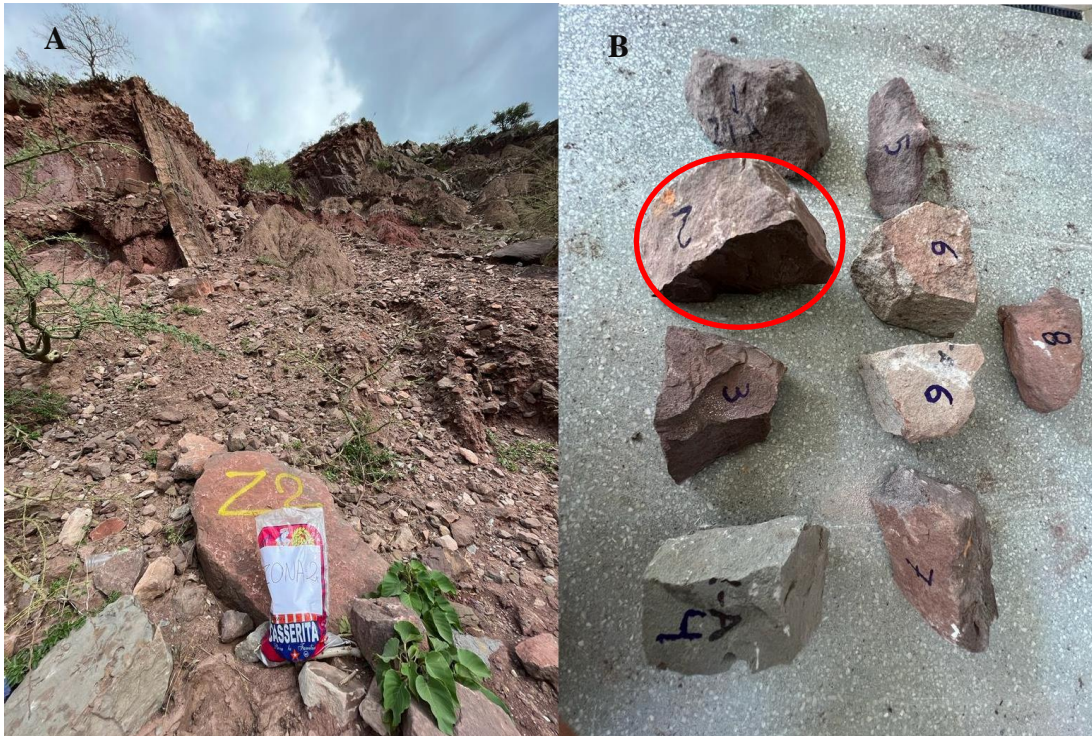
Ilustración 11. A Imagen general de la zona 2. B. imagen de la muestra de la zona 2

la muestra 2 pertenece a la zona 2. que pertenece al afloramiento A la cual presenta un color rojizo

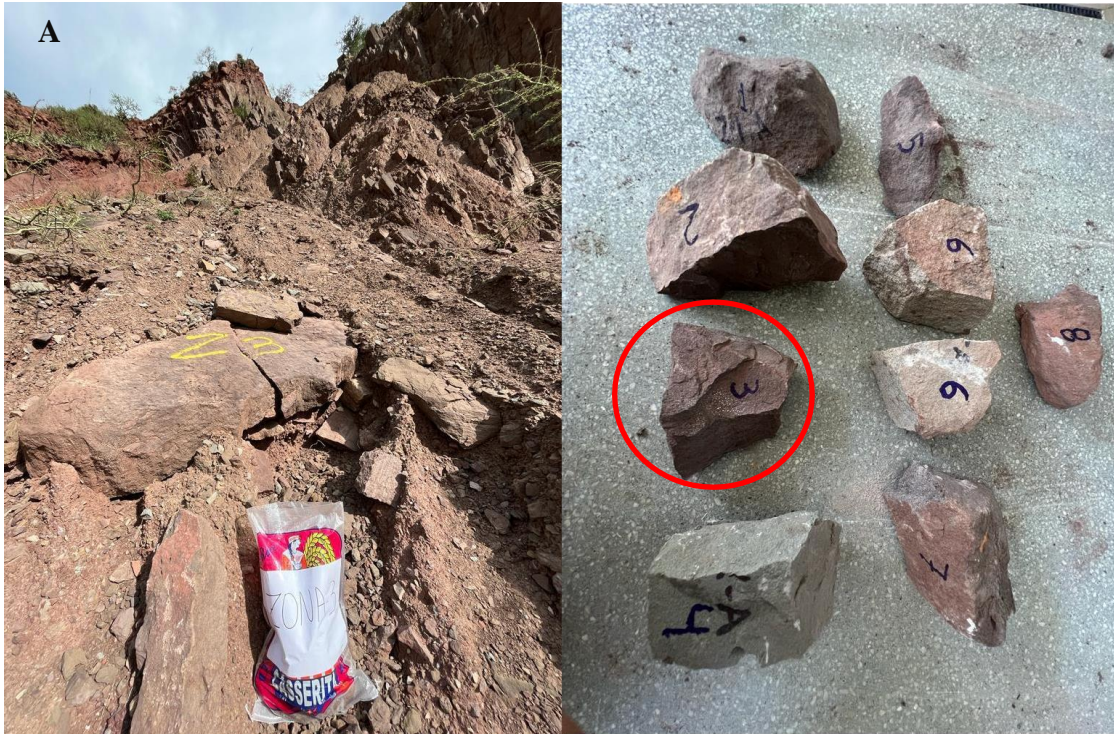
Ilustración 12 A Imagen general de la zona 3. B. imagen de la muestra de la zona 3

la muestra 3 pertenece a la zona 3. que pertenece al afloramiento A la cual presenta un color rojizo

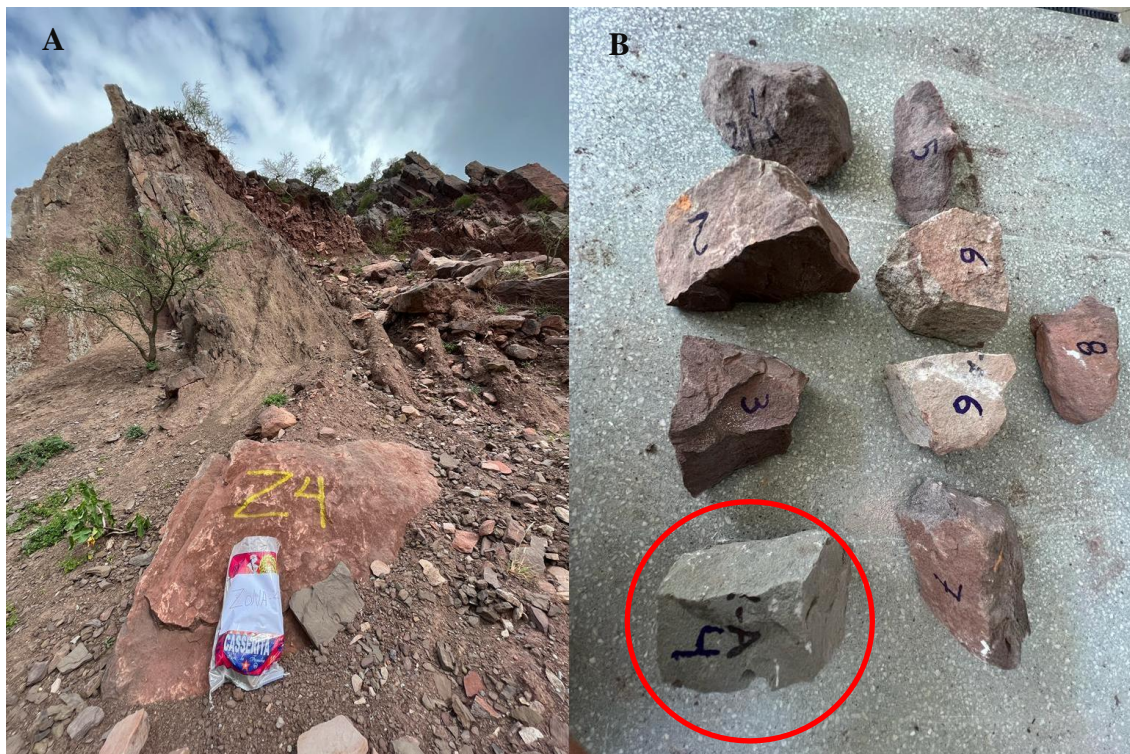
la muestra 4 pertenece a la zona 4. que pertenece al afloramiento A la cual presenta un color gris

Ilustración 13 la muestra 4 pertenece a la zona 3. que pertenece al afloramiento A la cual presenta un color gris

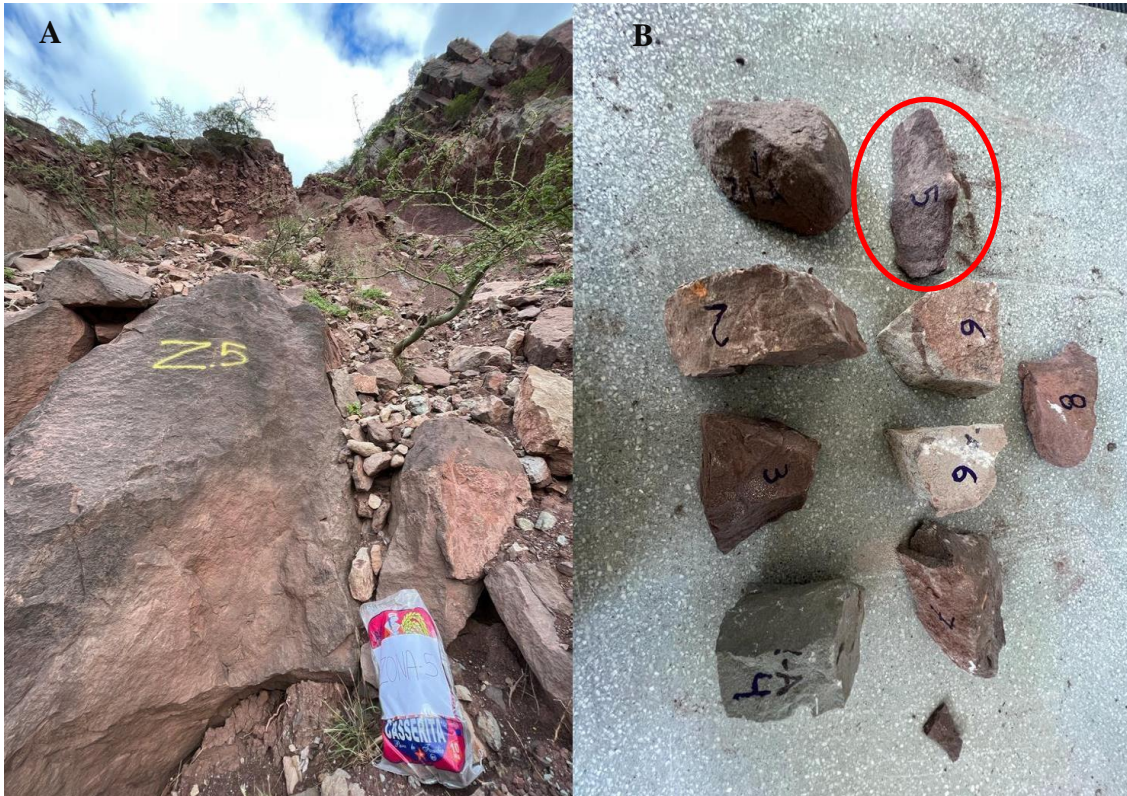
la muestra 5 pertenece a la zona 5. que pertenece al afloramiento A la cual presenta un color rojizo

Ilustración 14. la muestra 5 pertenece a la zona 5. que pertenece al afloramiento A la cual presenta un color rojizo

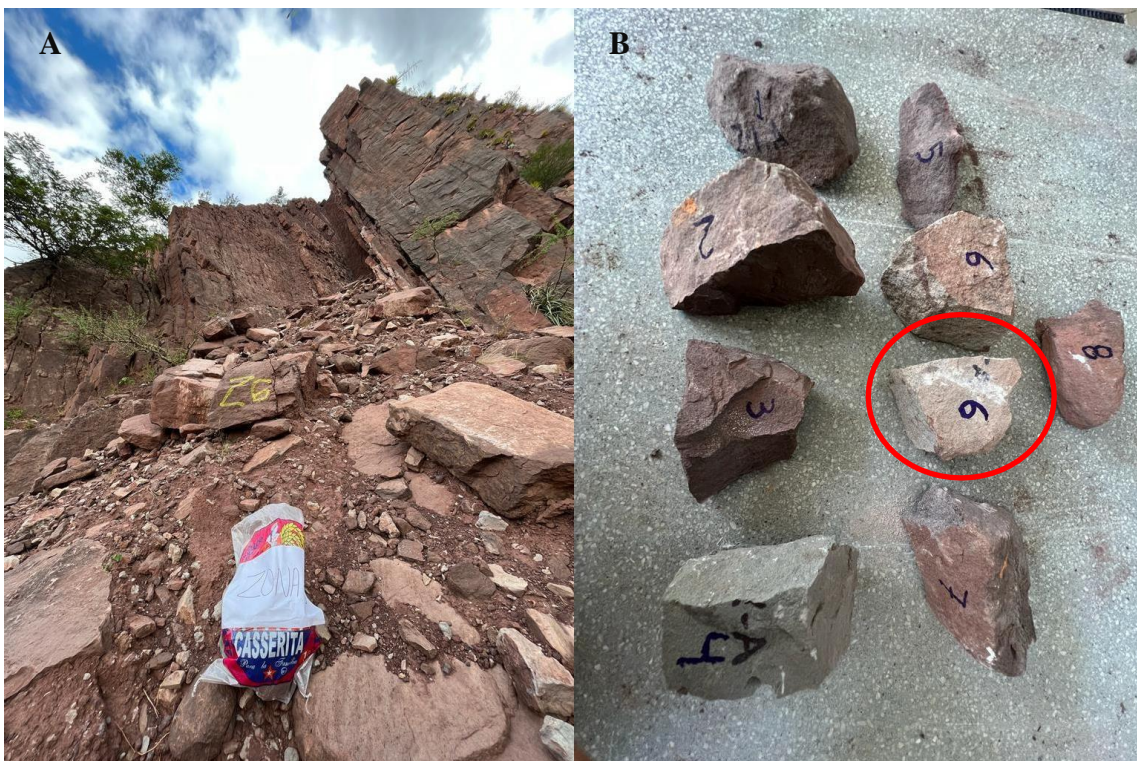
la muestra 6 pertenece a la zona 6. que pertenece al afloramiento A la cual presenta un color crema

Ilustración 15 la muestra 6 pertenece a la zona 6. que pertenece al afloramiento A la cual presenta un color crema

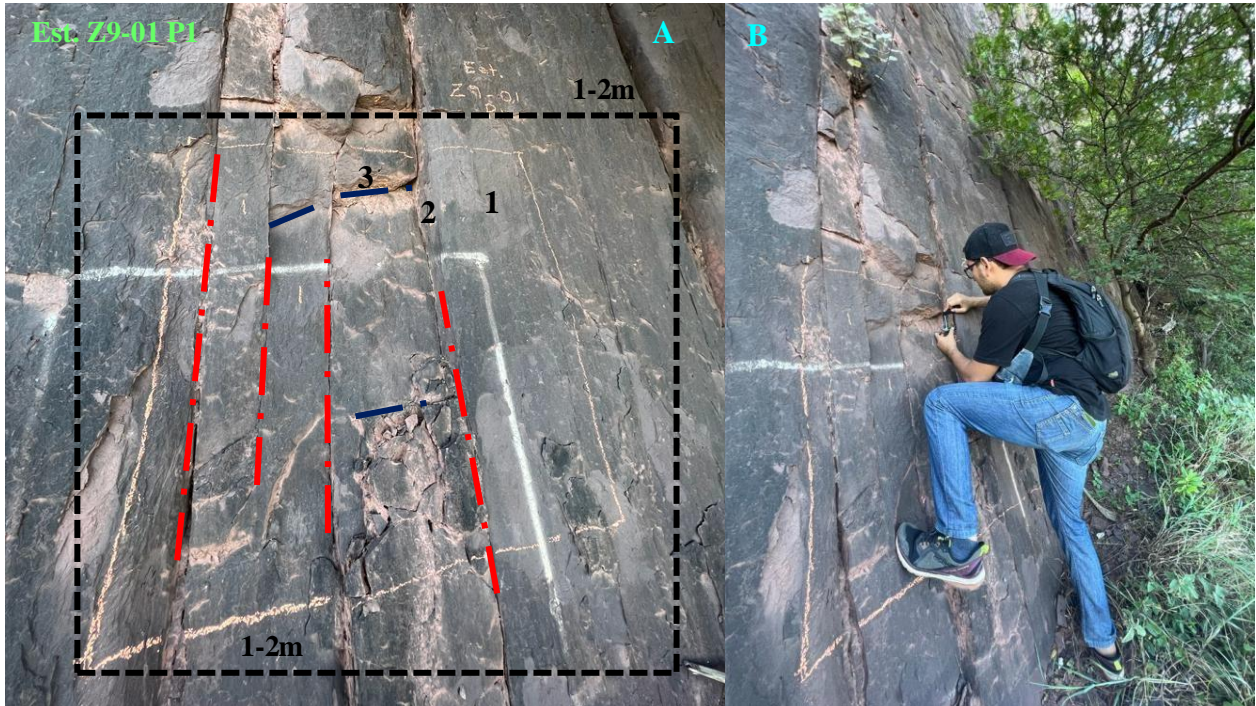
Ilustración 18. Mapeo en celdas, para la toma de datos estructurales, Est. Z9-01 P1

En la siguiente imagen podemos observar las discontinuidades que se presentan en el afloramiento rocoso en la estación geomecánica “Est. Z9-01 P1” Fotografía A, en las líneas punteadas de rojo podemos observar como la continuidad se proyecta hasta lo alto del macizo rocoso dejando visible las familias de diaclasas que se presentan e identifican en dicha estación como familia 1, familia 2 y Familia 3. En la fotografía B realizamos las mediciones de dirección (dip direction) y Buzamiento(dip) de cada familia de discontinuidad identificada en dicha estación el instrumento que se utilizó para realizar la toma de datos fue con la brújula geológica BRUNTON truArc15. Siguiendo estos parámetros se realizaron de la misma forma para las siguientes estaciones geomecánicas.

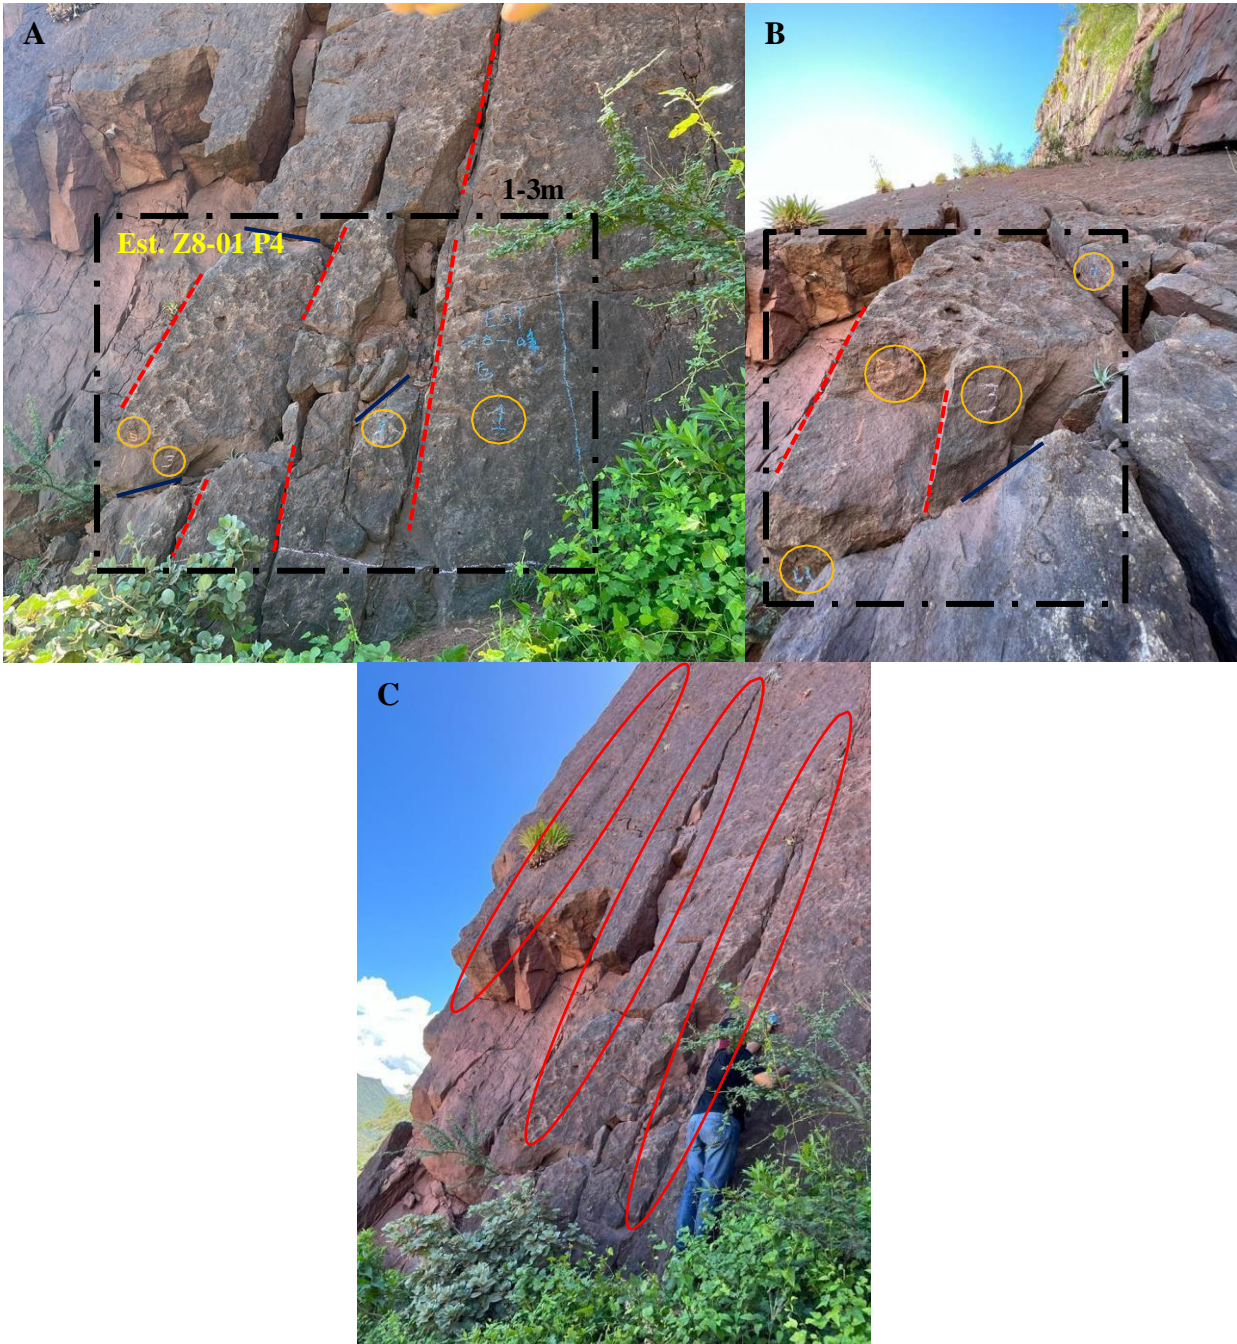
Ilustración 22 Mapeo en celdas, para la toma de datos estructurales, Est. Z8-01 P4

Identificación de 5 familias de diaclasas fotografía “A” y “B” y la señalización de sus discontinuidades fotografía “C”.

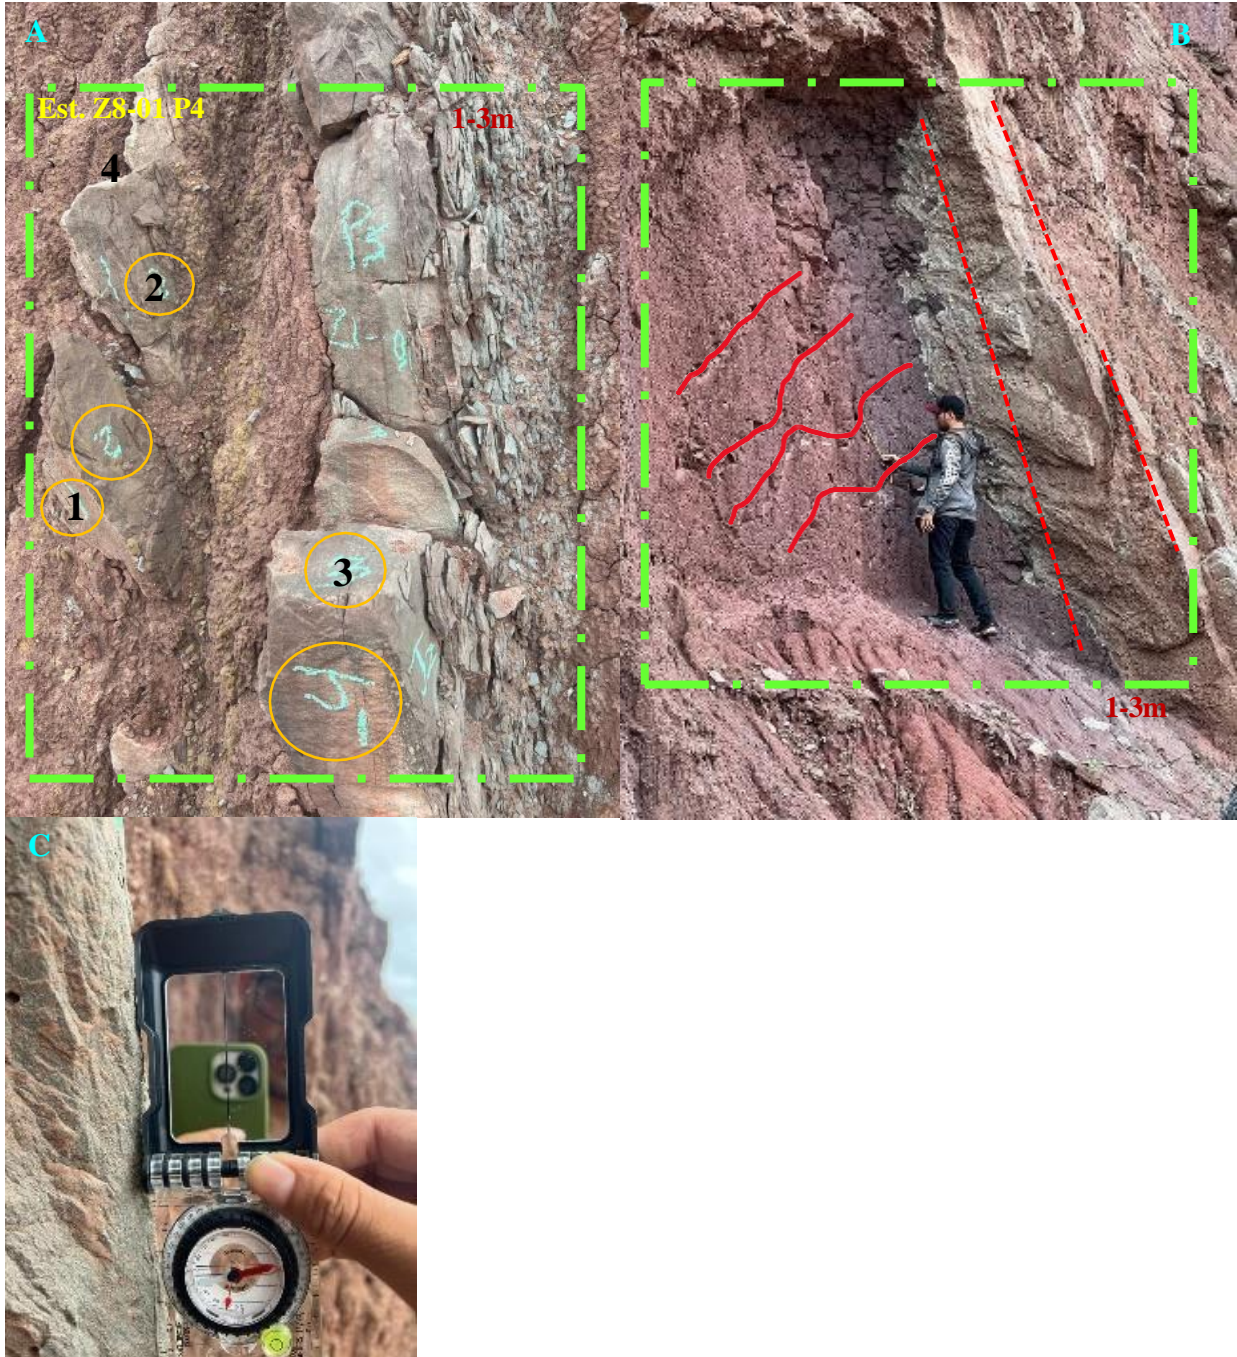
Ilustración 23. Mapeo en celdas, para la toma de datos estructurales, Est. Z1-01 P5

En la estación geomecánica Est. Z1-01 P5 se encontraron 5 familias de diaclasas (ilustración A), se ubicaron las discontinuidades, que están marcadas de rojo(imagen B) y en la ultima ilustración C se tomaron los datos de dip y dip direction, en este ocasión el dip.

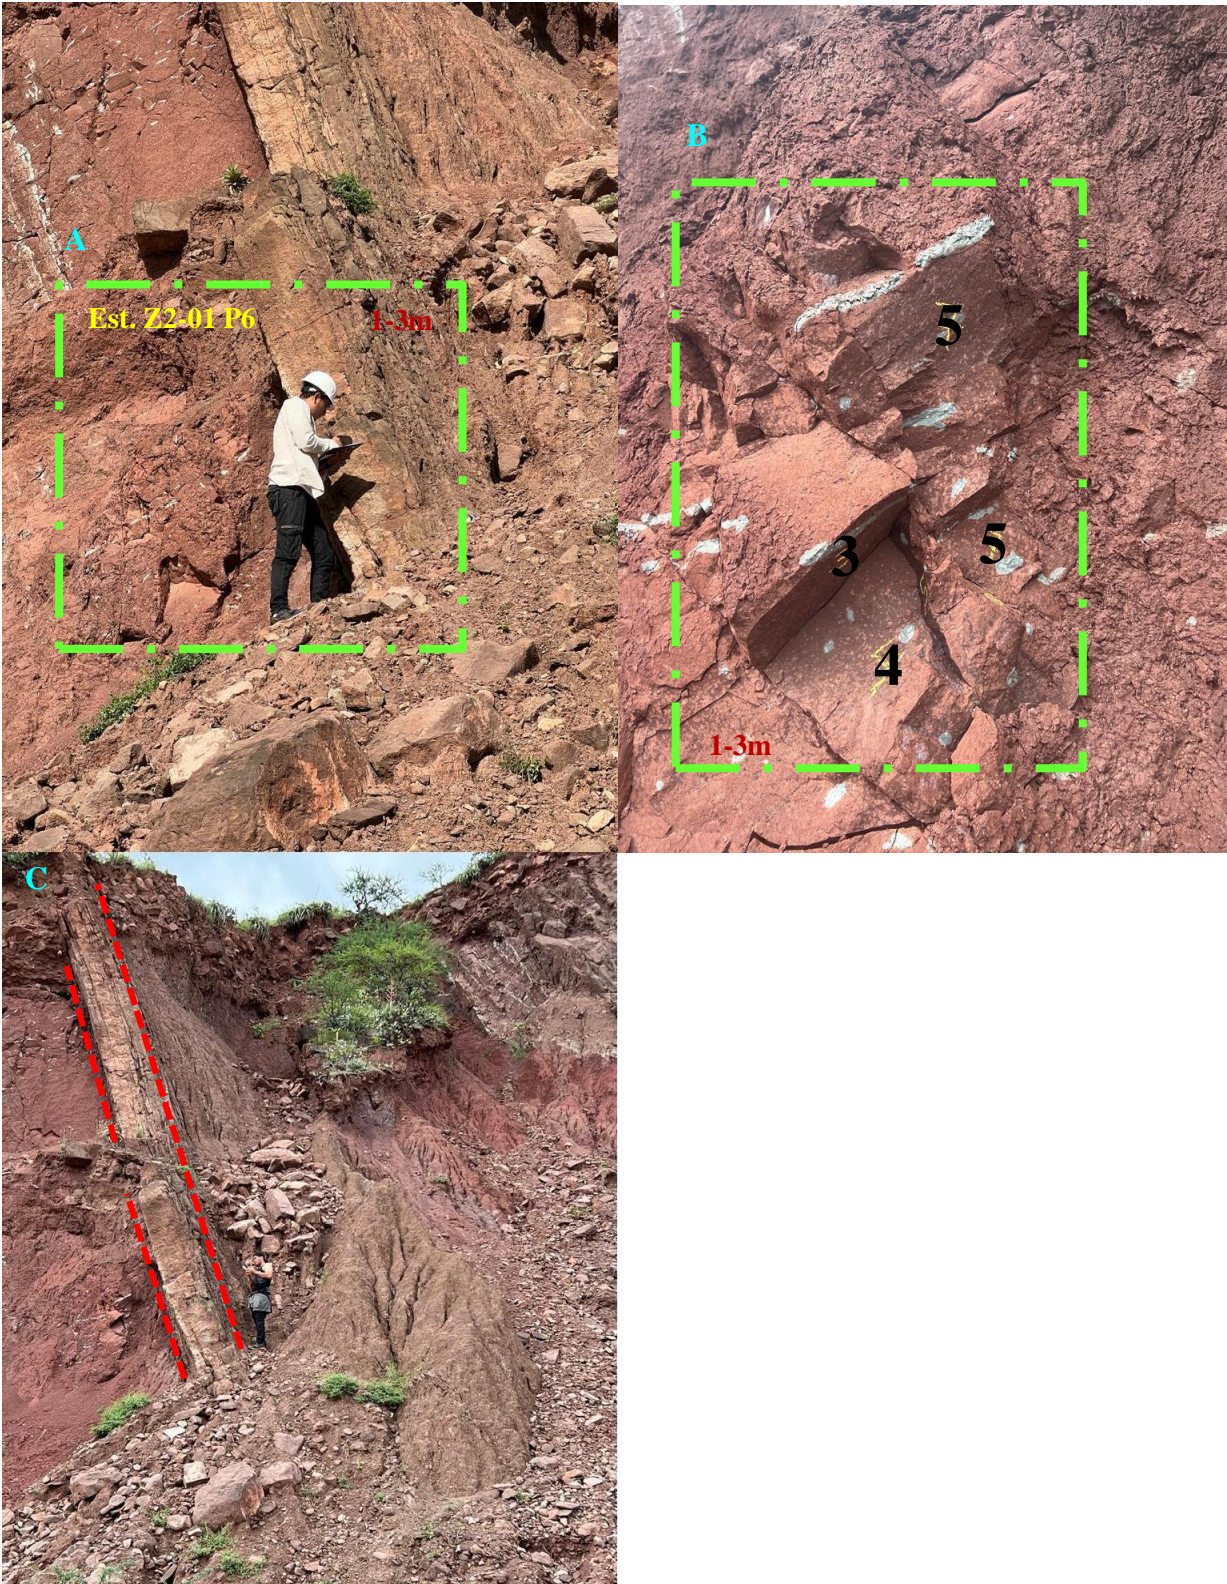
Ilustración 24. Mapeo en celdas, para la toma de datos estructurales, Est. Z2-01 P6

En esta estación geomecánica Est. Z2-01 P6 se tomó de 2m x 2m donde se pueda identificar el mayor número de familias de diaclasas (fotografía A), se ubicaron 5 familias de diaclasas como se aprecia en la ilustración “B”, en la siguiente ilustración observamos la potencia que presenta el afloramiento y su continuidad (líneas rojas)

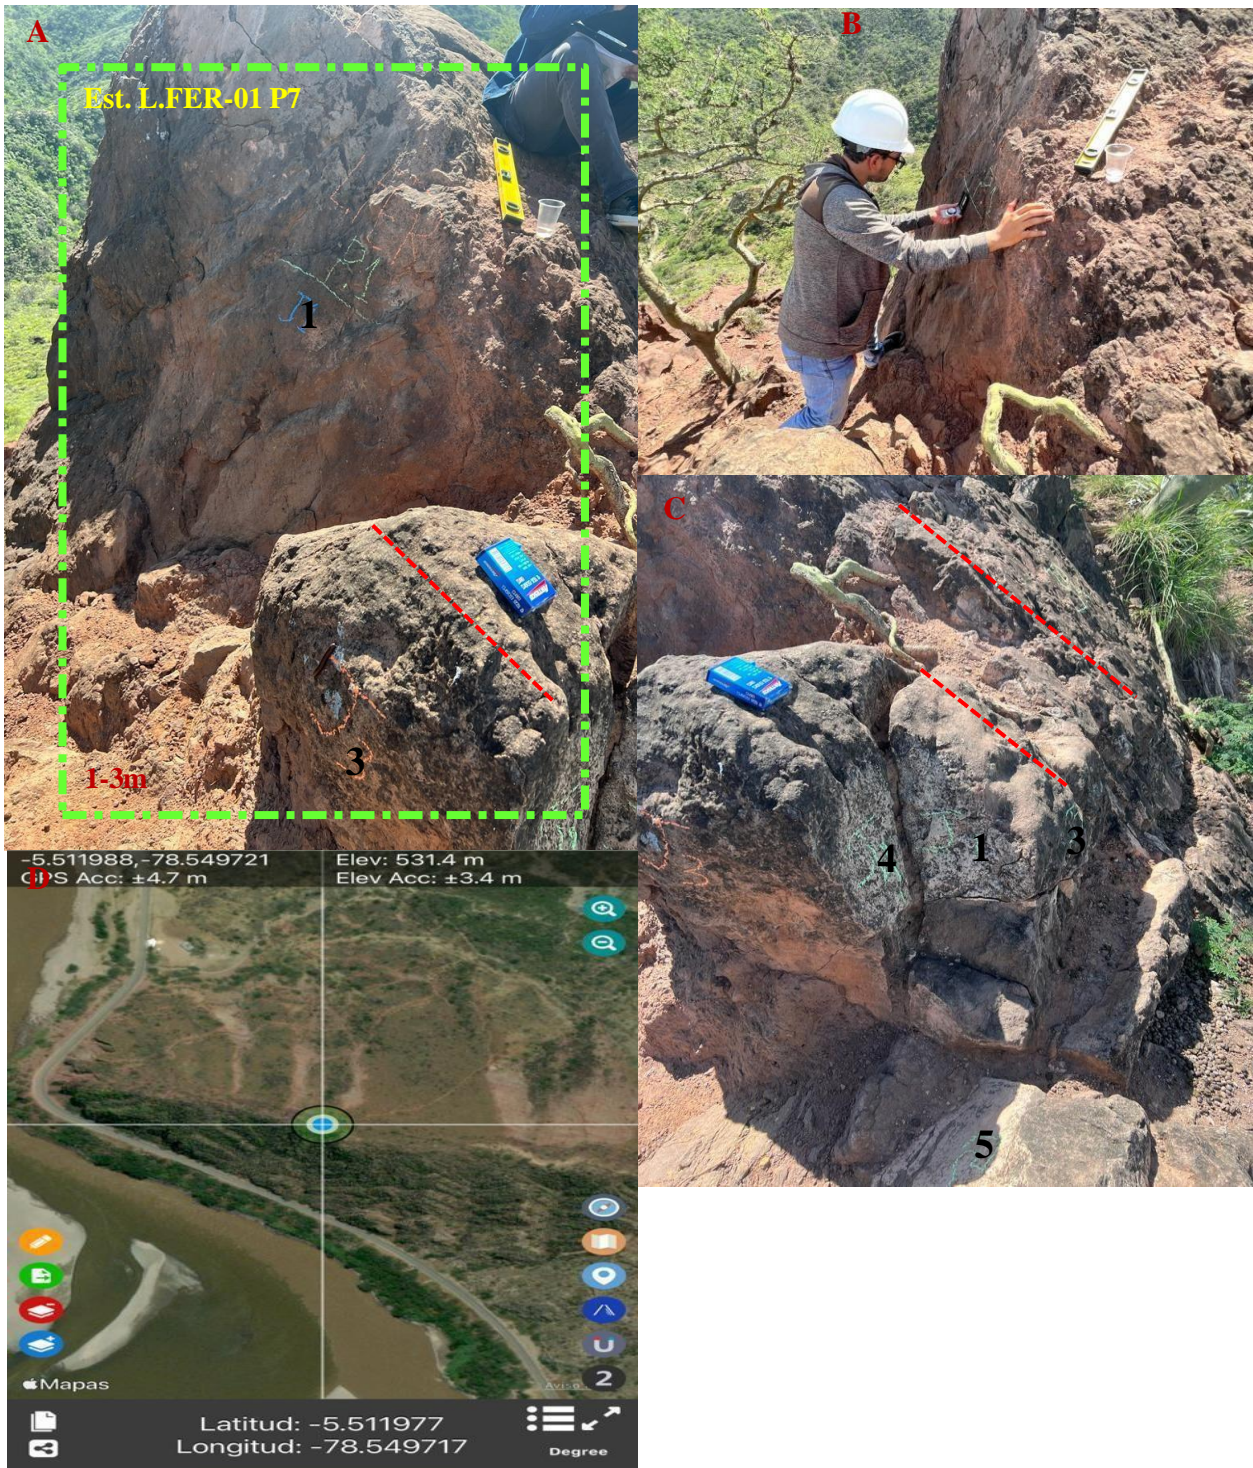
Ilustración 25 Mapeo en celdas y altitud de la estación geomecánica para la toma de datos estructurales, Est. L.FER-01.P7

La siguiente estación geomecánica se desarrollo a unos 531 metros aproximadamente de altitud como se logra a apreciar en la fotografía D, se observa la inclinación de toda la potencia del afloramiento rocoso siendo esta su parte final, se logran identificar 5 familias de diaclasas en este sector, observamos también la etapa final de la continuidad y sus discontinuidades.

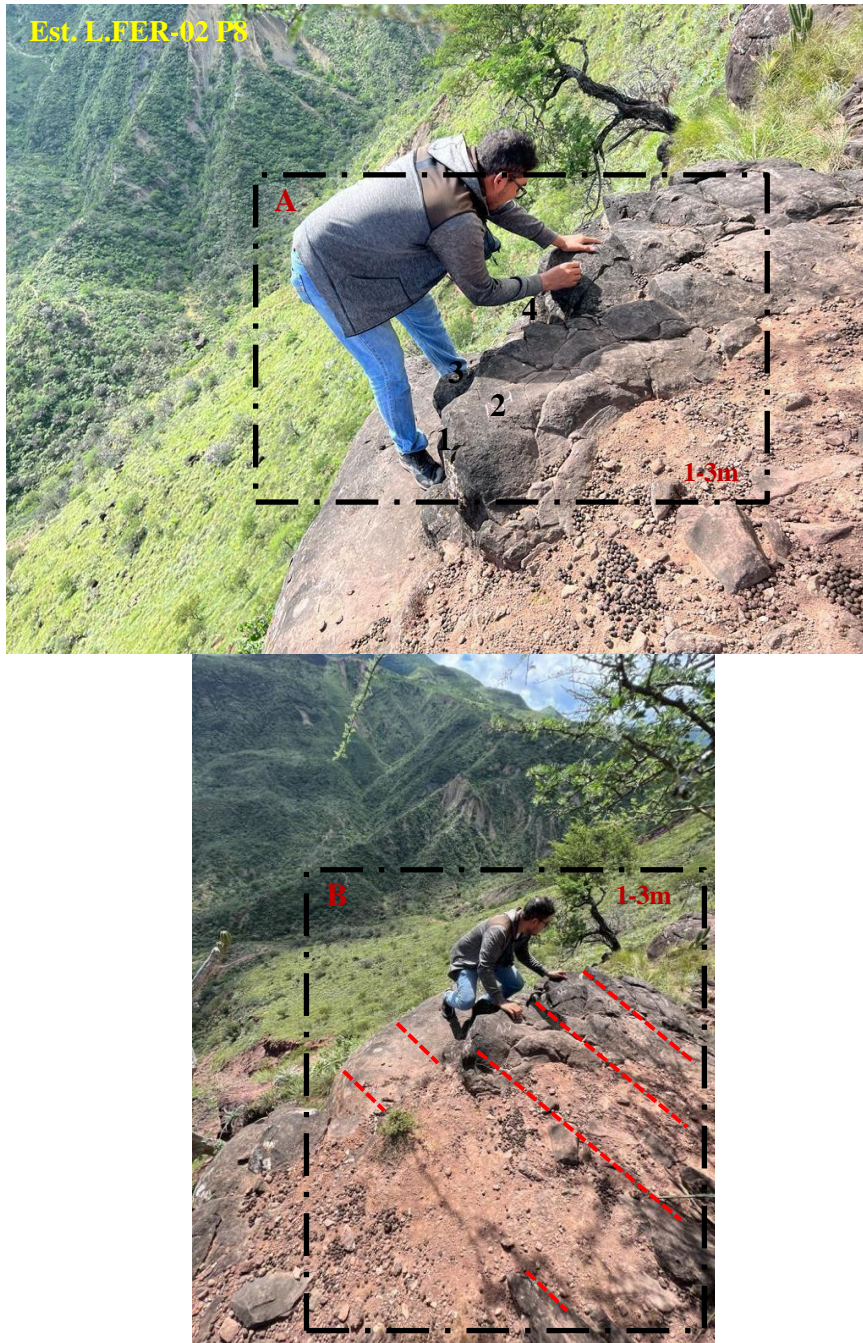
Ilustración 26. Mapeo en celdas y altitud de la estación geomecánica para la toma de datos estructurales, Est. L.FER-02. P8

En este sector se identificaron 4 familias de diaclasas y su orientación en la que se encuentran sus principales discontinuidades, nos encontramos con una roca con presencia de carbonato cálcico.
