**Estudio de la estabilidad del macizo rocoso, medidas de mejora y protección
del Cerro Colorado de la provincia de Bagua, departamento de Amazonas -
2022**

**TESIS PARA OPTAR EL TÍTULO DE
INGENIERO CIVIL**

Chiclayo, 2024

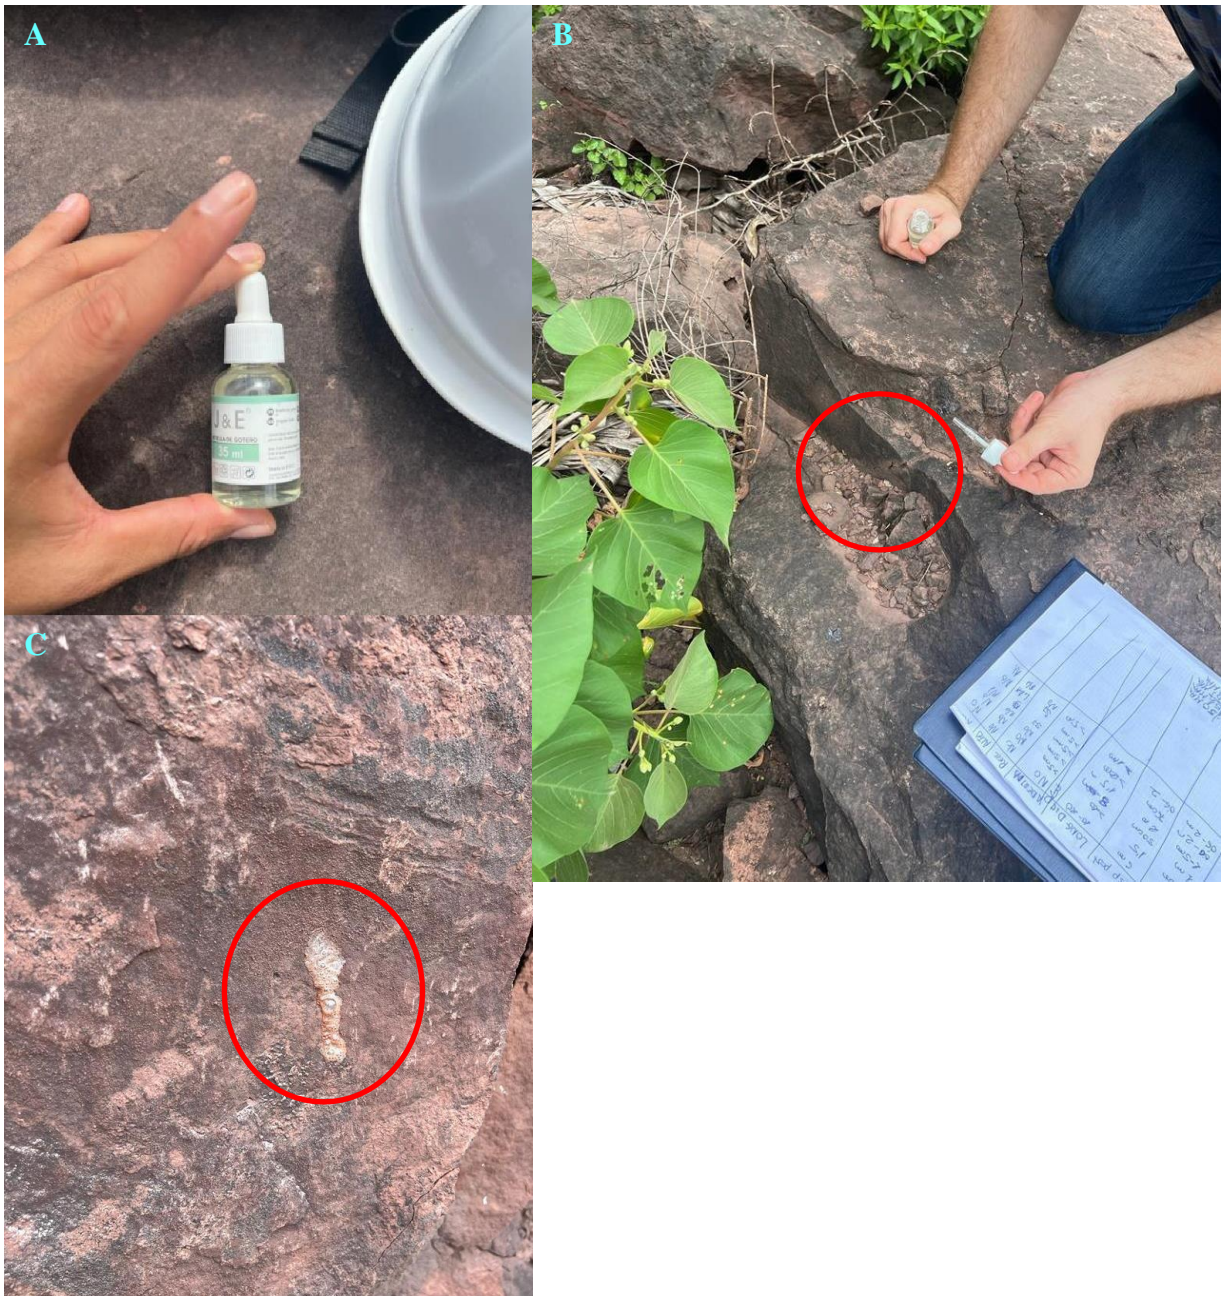
Ilustración 30. Prueba de ácido clorhídrico.

Para realizar esta reacción química se utilizó HCl (ácido clorhídrico) la cual indica que una molécula de ácido clorhídrico está compuesta por un átomo de hidrógeno (H) y un átomo de cloro (Cl), lo que va a permitir observar la reacción que se aprecia en la fotografía “C”, haciendo que al gotear el elemento genere una separación del carbonato cálcico, entre el oxígeno, el calcio y el carbono.

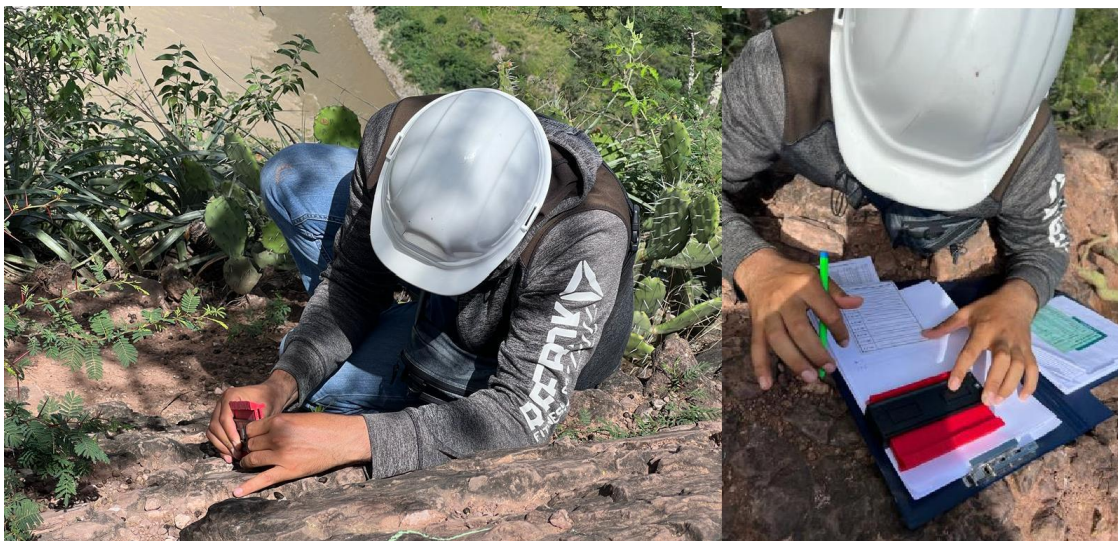
Ilustración 32. Rugosidad en campo.

Se apoya el peine en el sentido de la discontinuidad generando unos espacios que se pueden medir con un mm o un Bernier, este valor se observa en la escala del Abaco y se determina su JRC= Coeficiente. de rugosidad, para este caso nos encontramos en la estación geomecánica “Est. L.FER-01 P7” cuyo Jrc = 4 obteniendo una clasificación según su parámetro de ligeramente rugosa. Para la clasificación del RMR, de esta manera se realizo para las siguientes estaciones.

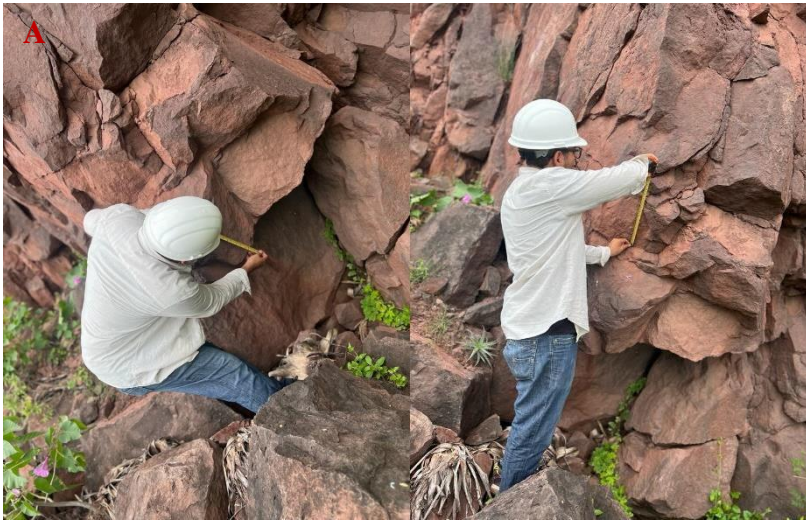
Ilustración 33 Espaciamiento de discontinuidades

Para este parámetro necesitamos una wincha o flexómetro para medir el espaciamiento que se da en cada discontinuidad de dicha estación geomecánica, se identifica donde se encuentra la continuidad y con la ayuda de la wincha se mide de manera perpendicular el espaciamiento como se observa en las siguientes fotografías

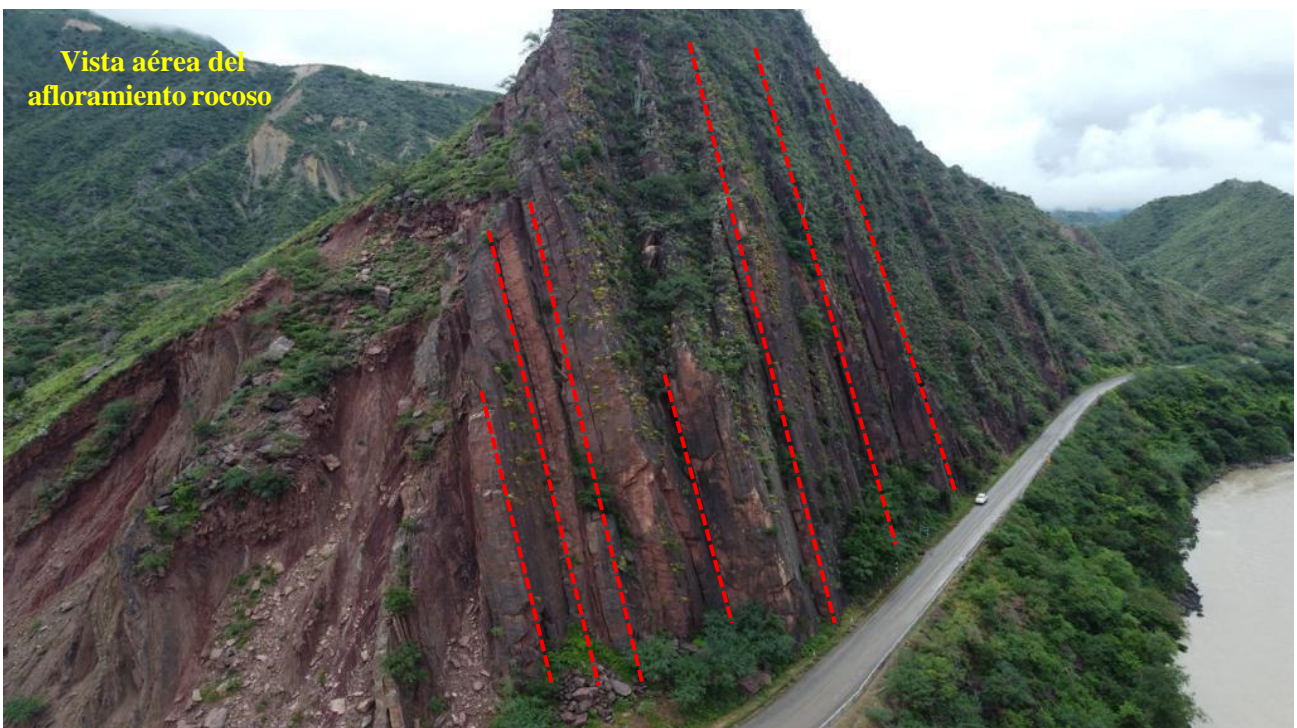
Ilustración 34. vista aérea, fuente propia.

Para su longitud de esta discontinuidad se puede ayudar con el levantamiento topográfico para obtener una medida exacta ya que presenta una potencia mayor a 20 metros la que alcanza su máximo valor en el 4 parámetro del RMR y presenta la misma familia de diaclasas que se encuentran en la parte inferior como superior.

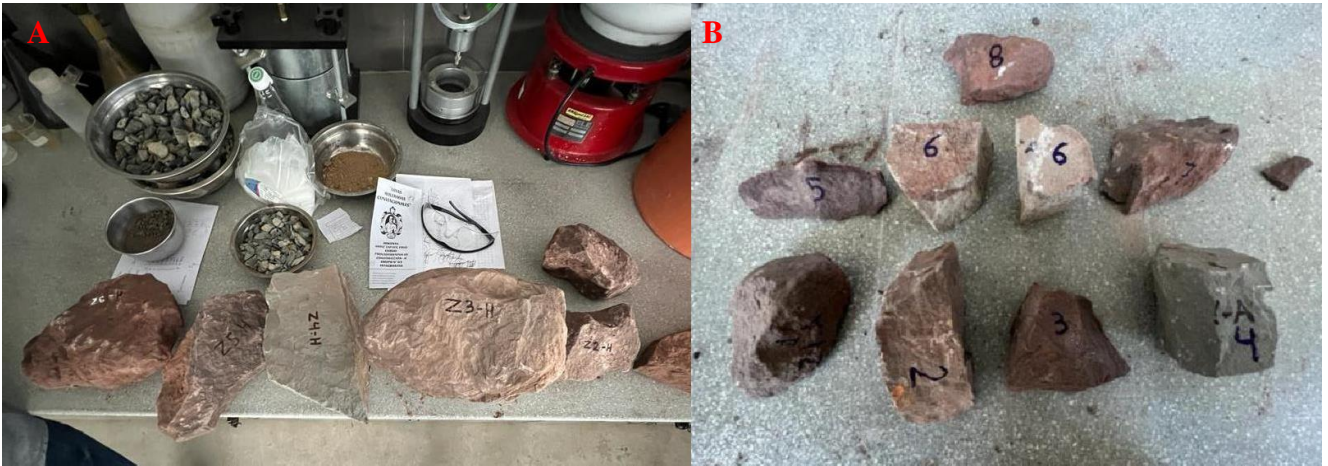
Ilustración 35. muestras divididas

Para realizar los ensayos de laboratorio se extrajeron muestras inalteradas de casa zona (Ilustración 10.A.Imagen general de la zona 1.B. Imagen de la muestra de la zona 1) hasta (Ilustración 17 la muestra 8 pertenece a la zona 8. que pertenece al afloramiento A la cual presenta un color rojizo) de las cuales sirvieron para realizar el peso específico, porcentaje de absorción, contenido de humedad, porcentaje de poros, índice de poros. Para ello se separo en 2 tandas 1 para realizar la humedad (fotografía A) y la otra para la absorción (fotografía B). de las cuales se realizaron los siguientes ensayos mencionados.

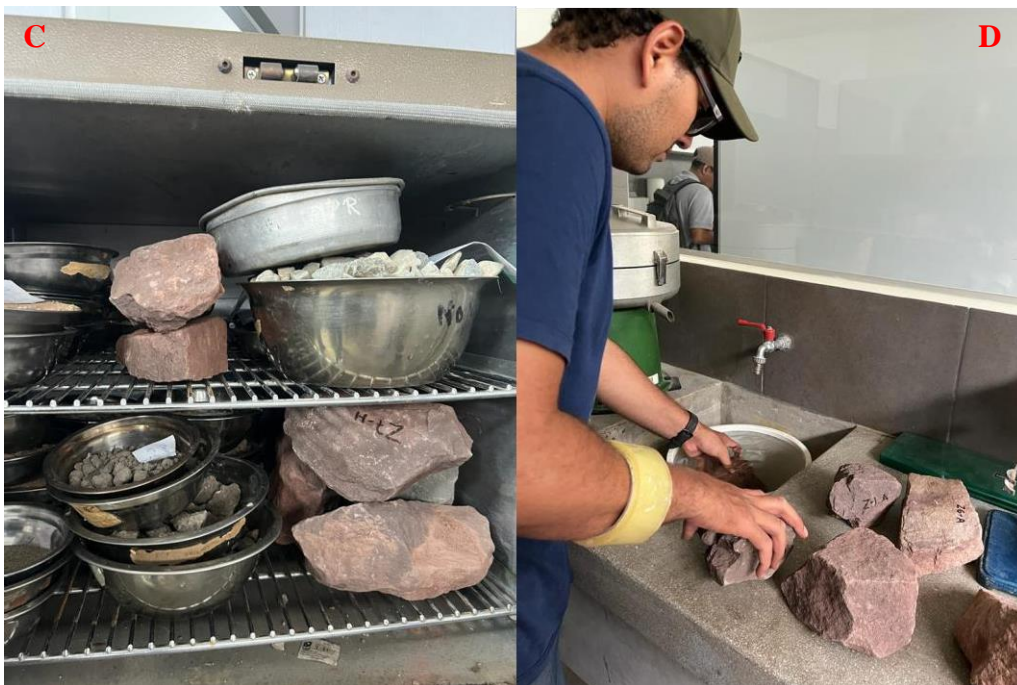
Ilustración 36.. muestra puesta en horno y sumergida.

Se registraron los pesos superficialmente secos de cada muestra antes de ser sumergida en agua y ser puesta en el horno.

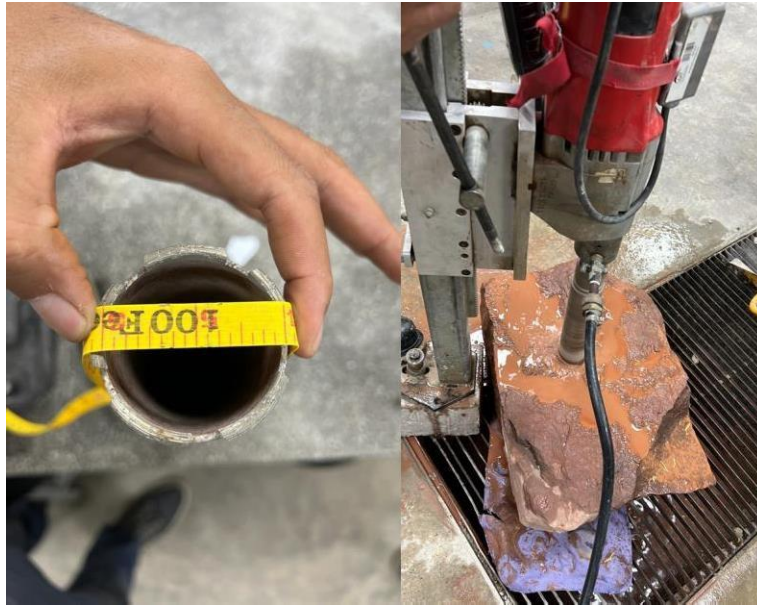
Ilustración 37. extracción de diamantina

Para la extracción de las diamantinas se extrajeron muestras intactas de campo de aproximadamente 20 cm x 40 cm x 30 cm, la extracción de los núcleos se llevó a cabo en el laboratorio de la universidad Santo Toribio de Mogrovejo. Cumpliendo una serie de parámetros los núcleos extraídos fueron de 2" de diámetro por 4" de largo según la ASTM D7012-14 (Método A).

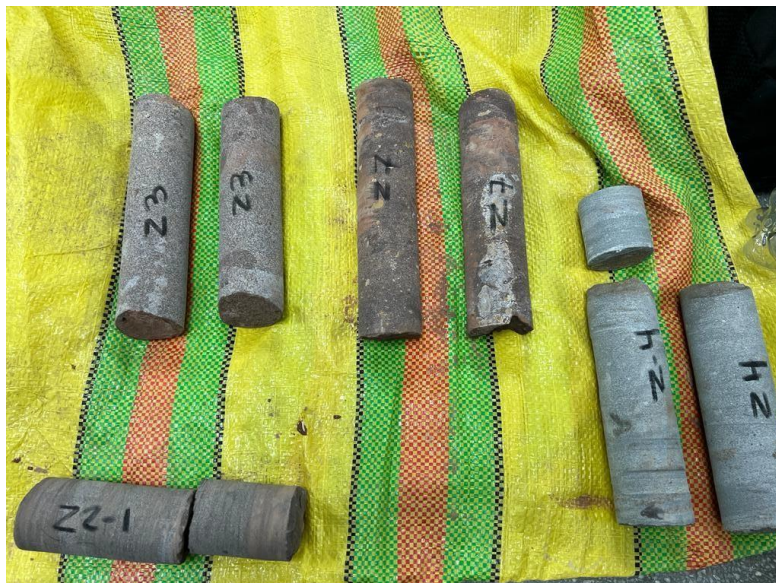
Ilustración 38. núcleos codificados

En total se extrajeron 7 núcleos de 8" de largo cada uno codificado, para su ensayo a compresión simple y triaxial.

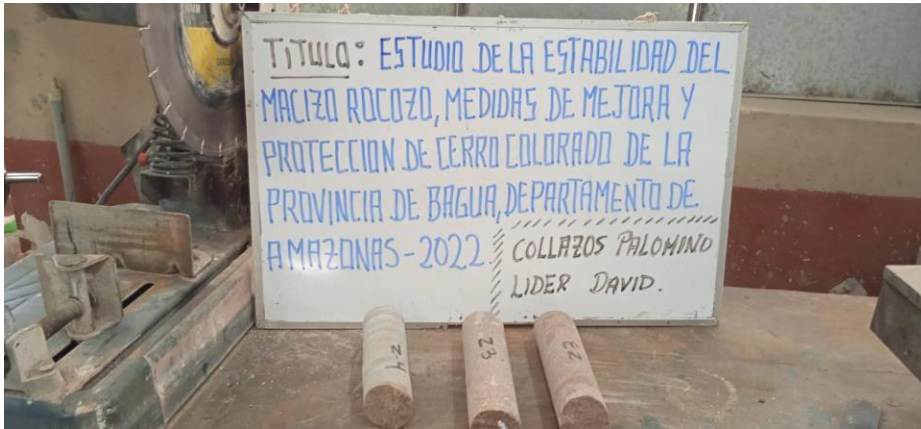
Ilustración 39. núcleos extraídos

Este ensayo se llevó a cabo según la ASTM D7012 en el laboratorio VICAT-Lima, externo al campus universitario dando como valores los siguiente.

COMPRESIÓN UNIAXIAL EN MUESTRAS CILÍNDRICAS DE ROCA ASTM D7012						
Perforación N°	L (mm)	D (mm)	A (mm)	R L/D	F. máxima (kg)	Esfuerzo (kg/cm ²)
Z-3-1	10.00	5.00	19.63	2.00	9286.41	473
Z-3-2	10.00	5.00	19.63	2.00	9047.98	460.8
Z-4	10.00	5.00	19.63	2.00	12258.8	624.3

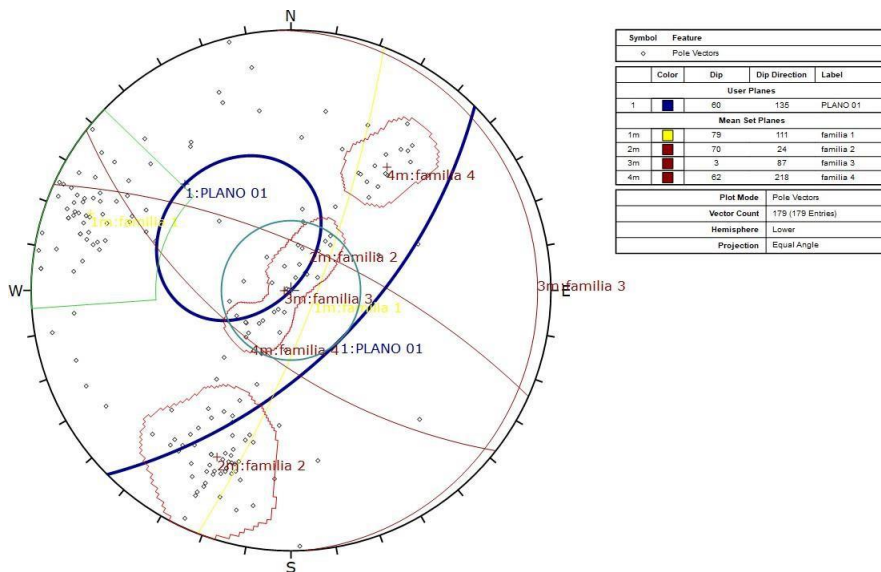
Ilustración 40. Proyección de polos, de los planos de discontinuidad del Afloramiento "A" y "B"

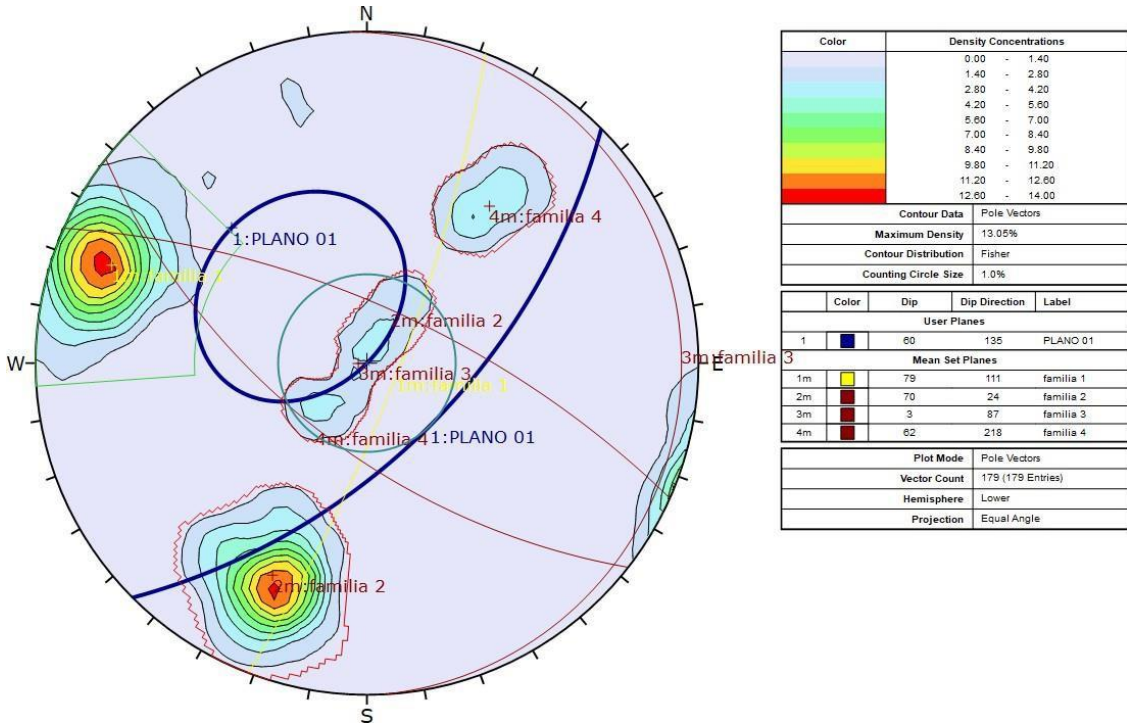
Ilustración 41. Concentración y distribución de Polos de los planos de discontinuidad del afloramiento.

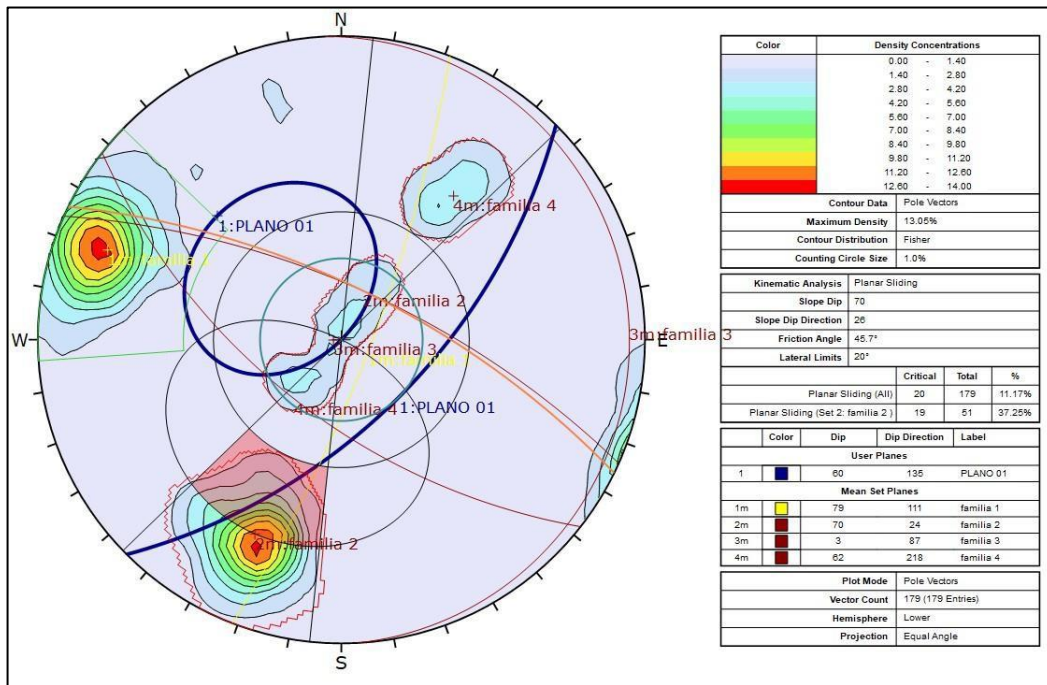
Ilustración 43. Analisis de ruptura planar.

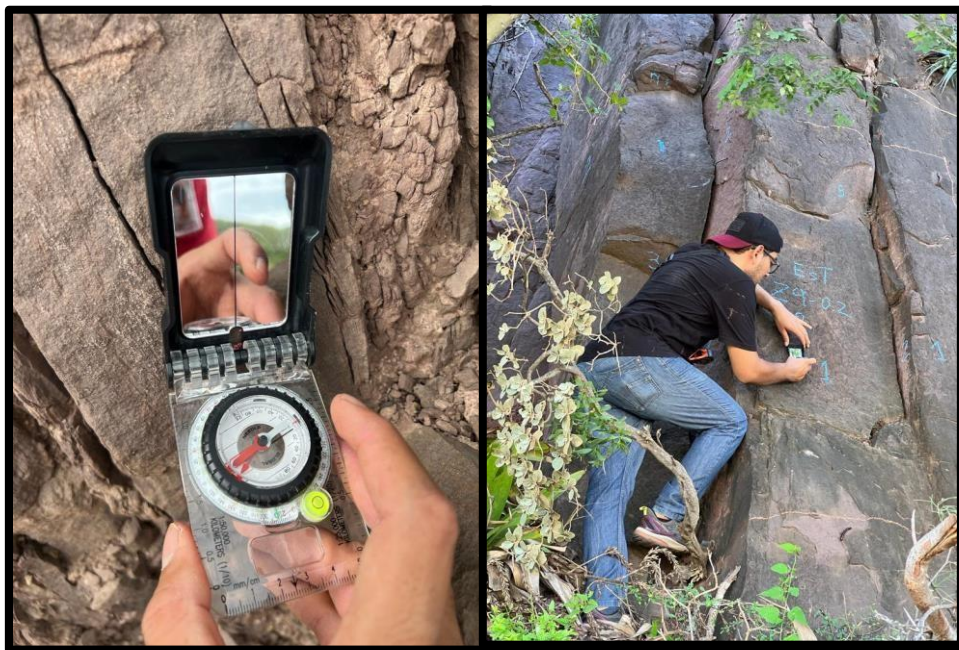
ANEXO 1. Registro de dip direction (dirección de buzamiento)

Z3-01 Punto 9	1	76°/84°/80°/89°/ 68°/62°	103°/126°/95°/103°/ 115°/112°	6
	2	56°/69°/79°/70°/ 60°/60°	29°/218°/24°/205°/ 200°/214°	6
	3	40°/10°/13°	248°/225°/244°	3
	4	42°	134°	1
Z4-01 Punto 10	1	88°/80°	95°/84°	2
	2	74°/60°	23°/16°	2
	3	30°/35°	190°/188°	2
	4	11°	165°	1
	5	58°	110°	1
Z6-01 Punto 11	1	82°/73°/68°/72°/ 68°/67°/82°	14°/18°/22°/5°/20°/ 351°/25°	7
	2	80°/85°/82°/80°/78°/ /80°/82°/75°	108°/100°/113°/110°/ /106°/105°/110°/104°	8
	3	20°/19°/6°	189°/195°/200°	3
	4	26°	65°	1
