ESCUELA DE INGENIERÍA CIVIL AMBIENTAL

**Evaluación de la vulnerabilidad sísmica en las edificaciones de la zona sur-este
del distrito de Lambayeque**

**TESIS PARA OPTAR EL TÍTULO DE
INGENIERO CIVIL AMBIENTAL**

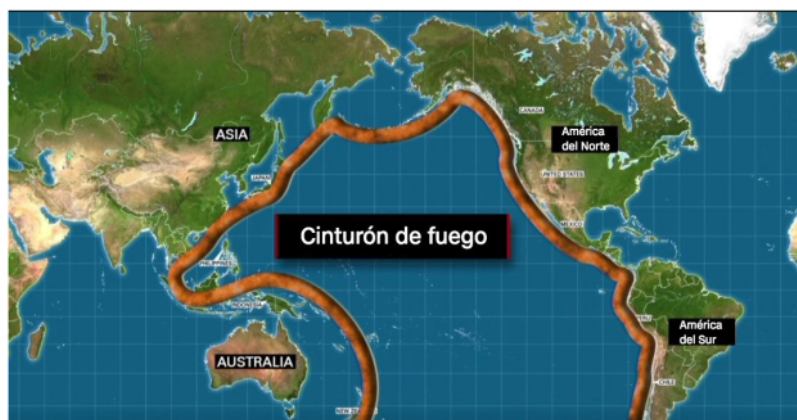
Figura 1 Cinturón Circumpacífico.

⁵⁹ Sudamérica por su parte, al estar situado en el Anillo de Fuego del Pacífico, también conocido como Cinturón Circumpacífico (ver Figura 1), es una de las zonas más vulnerables sísmicamente. Según Sarria: “Se conoce que el 85% de la energía sísmica que se libera por año en el mundo concierne al Cinturón de Fuego” [3]. En el caso de Chile, el 27 de febrero de 2010 se registró un gran terremoto de 8.8 Mw, con profundidad de 30 Km., con cifras de 525 fallecidos y un aproximado de 500,000 viviendas con graves daños [4].

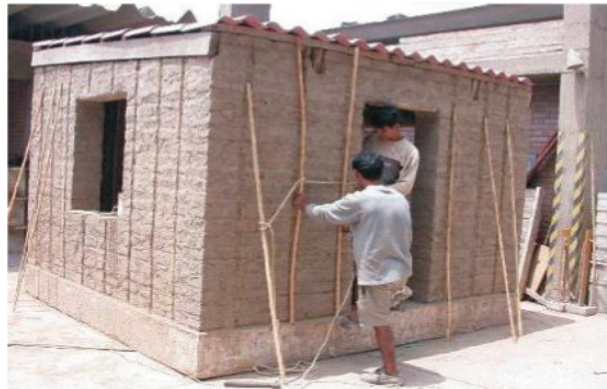
Malla hecha de cañas funcionando como elementos verticales (ver Figura 10). La sogá y la caña se conectan mediante soguillas de yute de a través del muro de adobe. [49]. Elevando así la resistencia a tracción de los muros.

Figura 10 Refuerzo de muro de adobe con malla exterior natural.

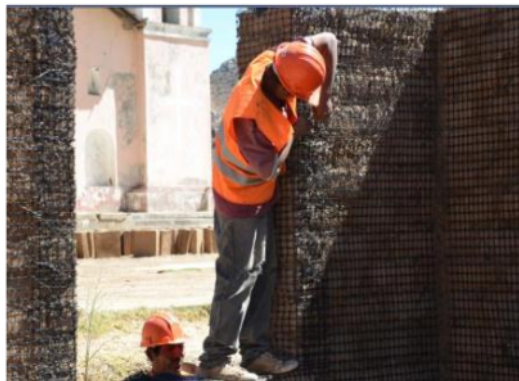
Figura 14 Instalación de geomalla en muros de adobe.

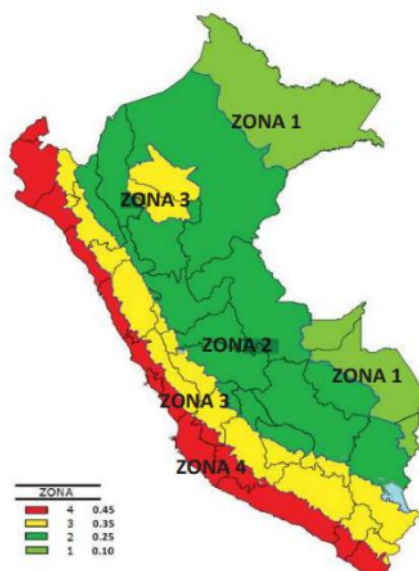
Figura 22 Mapa de zonificación sísmica del Perú

Debido a que Lambayeque se encuentra en la Zona 4, se determinan los siguientes parámetros:

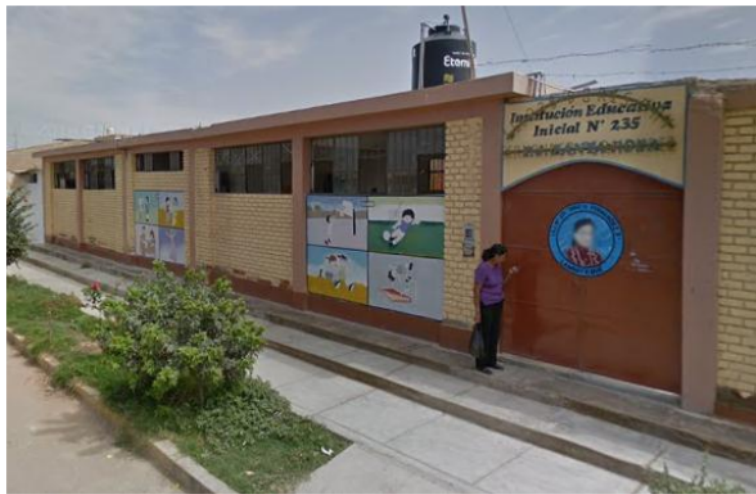
Figura 40 I.E.I N°235 Doris Day Fernández Fernández

Columnas: 0.25 m x 0.25 m.

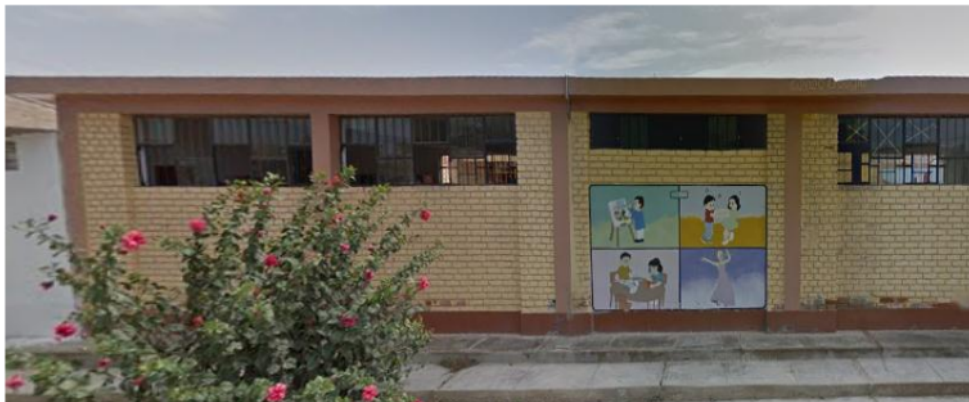
Figura 41 I.E.I N°235 Presencia de columnas cortas en frontis de colegio

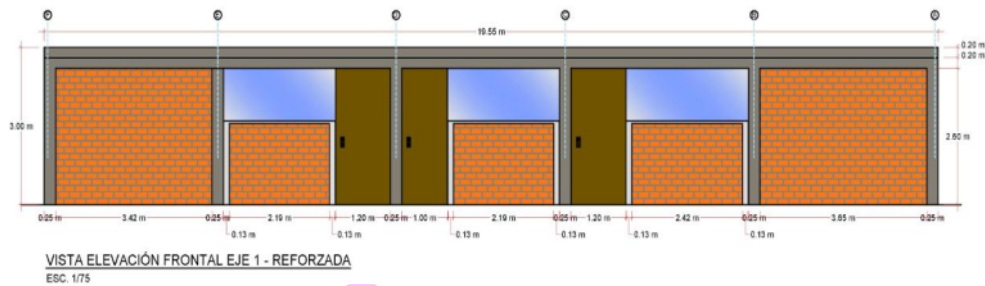
Figura 48 Elevación EJE 1 rigidizado con muros de 25 cm
