**ANÁLISIS DE VULNERABILIDAD SÍSMICA BASADO EN EL
MÉTODO HIROSAWA PARA LOS COLEGIOS PÚBLICOS
SECUNDARIOS DEL DISTRITO DE CHICLAYO - LAMBAYEQUE**

**TESIS PARA OPTAR EL TÍTULO DE
INGENIERO CIVIL AMBIENTAL**

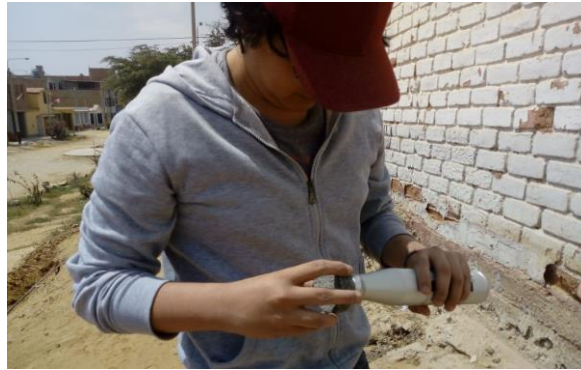
Fig. 1. Preparación para ensayo de esclerometría

- Se realiza el ensayo de esclerometría colocando de manera vertical el esclerómetro al elemento estructural analizado y se toma nota de los datos obtenidos en campo.
- Se procede a recopilar todos los datos e insertar en una hoja de cálculo (el ensayo es realizado por cada pabellón analizado en cada colegio de la muestra planteada en la presente investigación).

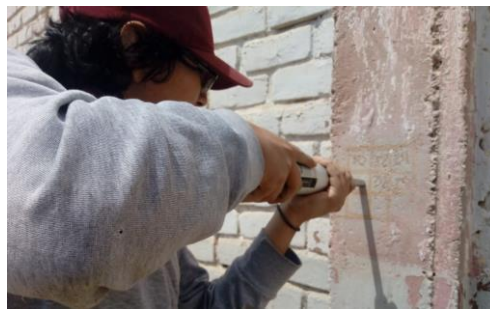
Fig. 2. Ensayo de esclerometría en I.E. CAP. FAP. José A. Quiñones González

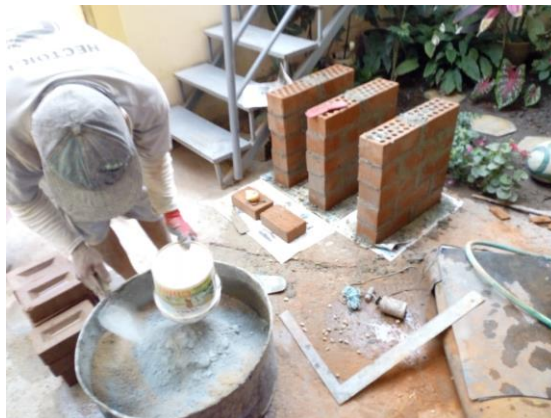
Fig. 3. Elaboración de muretes de albañilería para ensayos de compresión diagonal

- Se realizan las muestras a ensayar de los muretes de albañilería, en este caso se consideró que en los colegios analizados se identificaron 2 tipos de muros utilizados en los módulos de instituciones educativas tipo modular 780-pre y 780-post.
 - Muretes con ladrillo tipo artesanal con mortero de dosificación 1:1:5 (Cemento, Cal y Arena)
 - Muretes de ladrillo tipo KK industrial con mortero de dosificación 1:4 (Cemento y Arena)

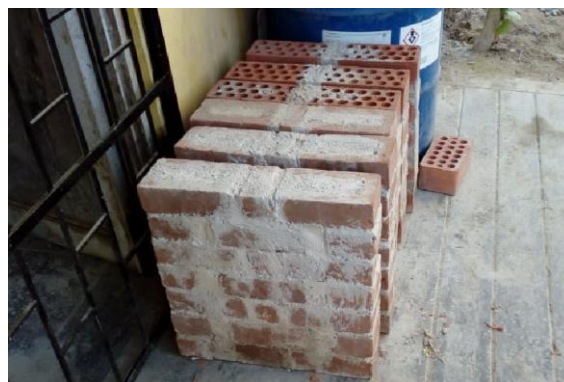
Fig. 4. Muretes listos para ensayar para determinar su resistencia a la compresión diagonal

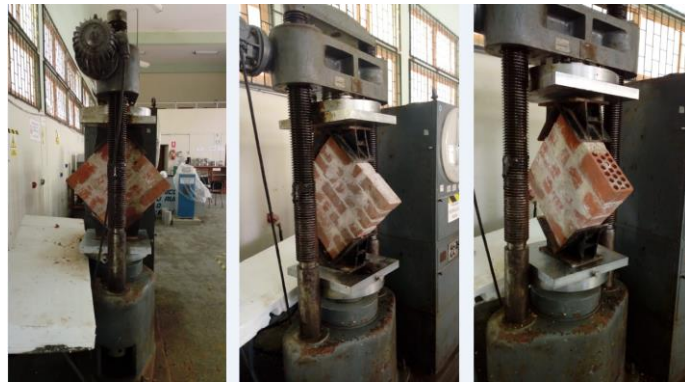
Fig. 5. Colocación de muretes en la máquina de ensayo

- Se ubica las escuadras superior e inferior de manera que estén centradas en las respectivas superficies de carga de la máquina de ensayo.

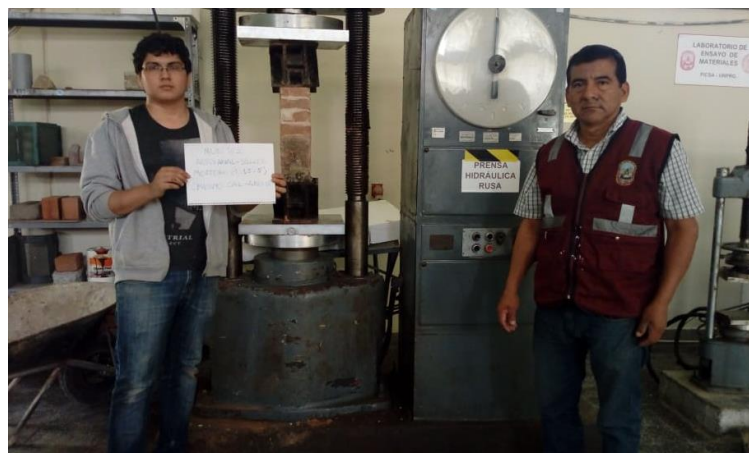
Fig. 7. Ensayo de compresión diagonal de muretes en laboratorio de materiales de UNPRG

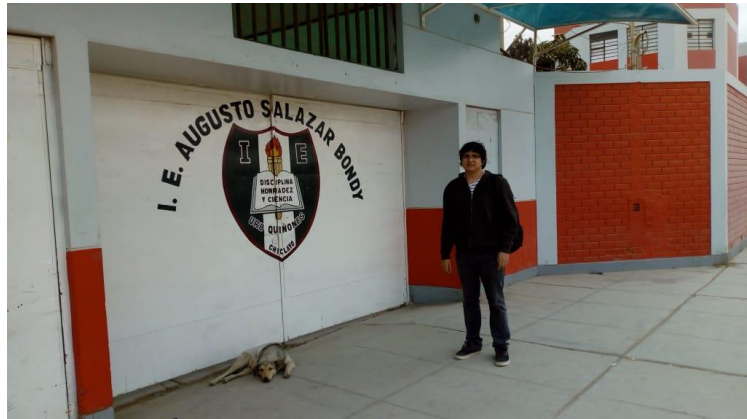
Fig. 11. Visita al colegio I.E. Augusto Salazar Bondy para levantamiento.

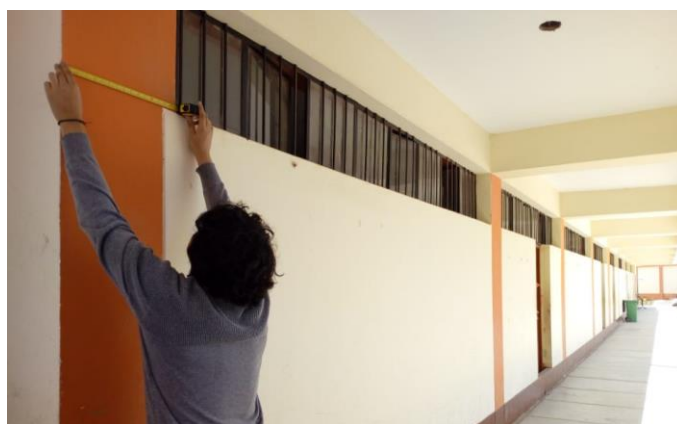
Fig. 12. Levantamiento de los elementos estructurales de la I.E. 10030 Naylamp

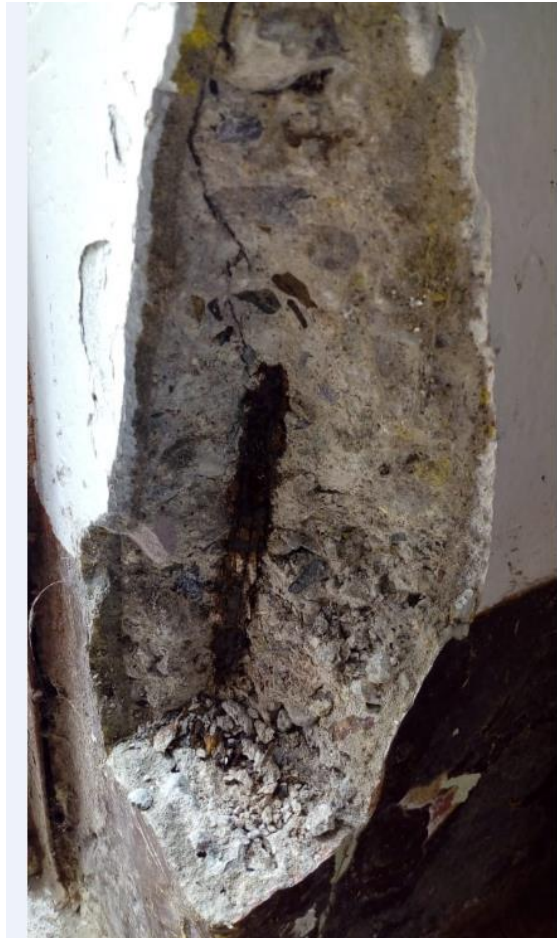
Fig. 13. Columna en mal estado tomada en cuenta para índice T

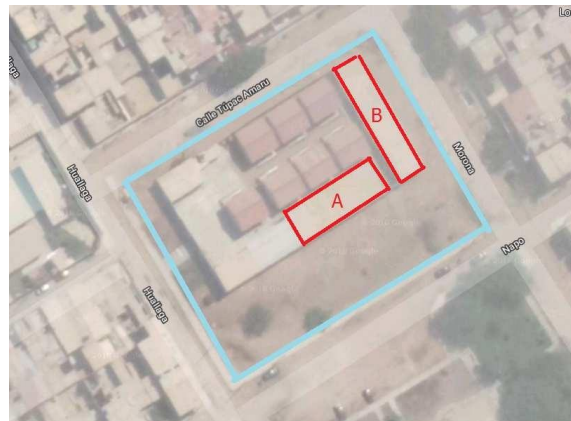
Se identifica 2 pabellones o módulos los cuales serán identificados como A y B y se procederá a analizar el pabellón A a detalle para mostrar el procedimiento.

Fig. 14. Vista aérea de pabellones del I.E. CAP. FAP. José A. Quiñones González.

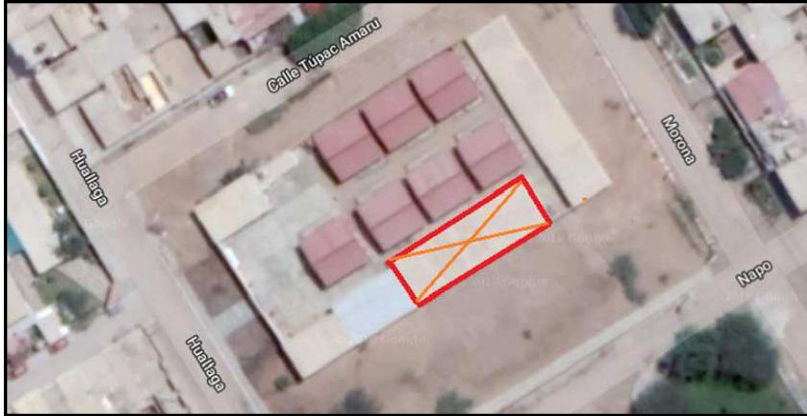
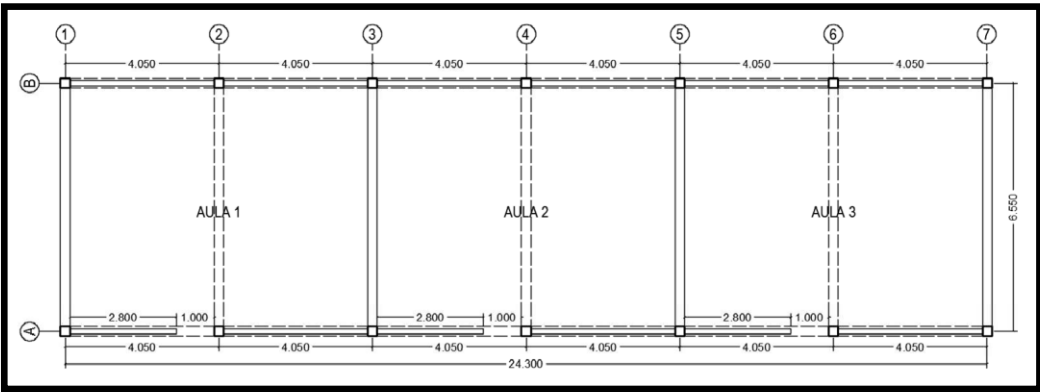
DIRECCION X		DIRECCION Y	
ÍNDICE E₀	1.71	ÍNDICE E₀	2.91
ÍNDICE S_d	1.00	ÍNDICE S_d	1.00
ÍNDICE T	0.90	ÍNDICE T	0.90
ÍNDICE I_s	1.54	ÍNDICE I_s	2.62
ÍNDICE I_{so}	1.32	ÍNDICE I_{so}	1.32
EL PISO N°:1 DEL PABELLÓN "A" DEL COLEGIOCAP. FAP. JOSE ABERLARDO QUIÑONES GONZALES NO ES VULNERABLE SISMICAMENTE		EL PISO N°:1 DEL PABELLÓN "A" DEL COLEGIOCAP. FAP. JOSE ABERLARDO QUIÑONES GONZALES NO ES VULNERABLE SISMICAMENTE

Fig. 21. Ficha de evaluación final de vulnerabilidad sísmica del Pabellón A de la I.E. CAP.

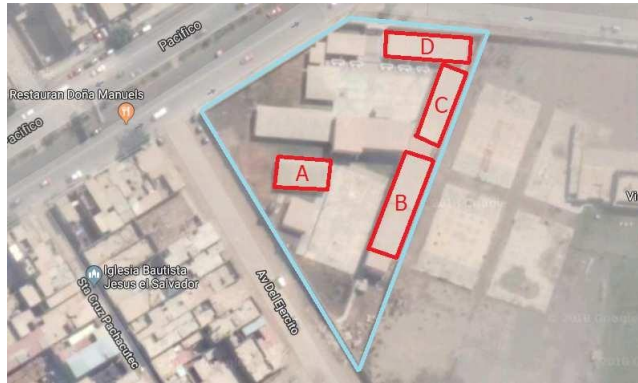
Se tomará en cuenta que solo se analiza las aulas según la metodología planteada, para la presente investigación las otras edificaciones existentes como son bibliotecas, baños, escaleras y kiosko no son analizadas ya que algunas son de adobe o simplemente no son de concreto armado. Estas edificaciones son de máximo 2 pisos por lo cual se tomará la

Fig. 22. Vista aérea de pabellones de I.E. 10030 Naylamp.

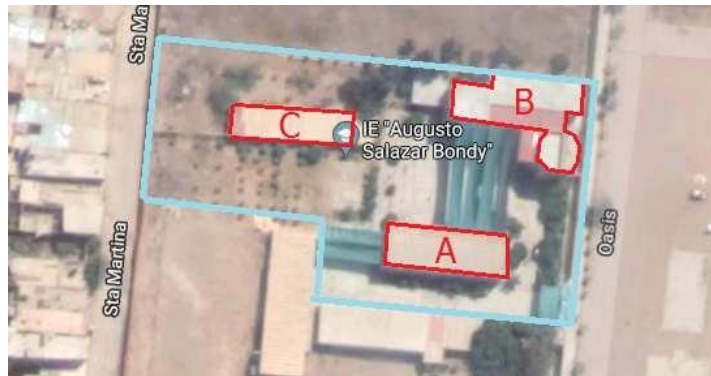
Se tomará en cuenta que solo se analiza las aulas según la metodología planteada, para la presente investigación las otras edificaciones existentes como son baños, escaleras no son analizadas ya que algunas son de adobe o simplemente no son de concreto armado.

Las edificaciones de la parte inferior a la zona delimitada comprenden la parte primaria del colegio no se los toma en cuenta debido a que se estudian solo colegios públicos secundarios.

Fig. 23. Vista aérea de pabellones de I.E. Augusto Salazar Bondy.

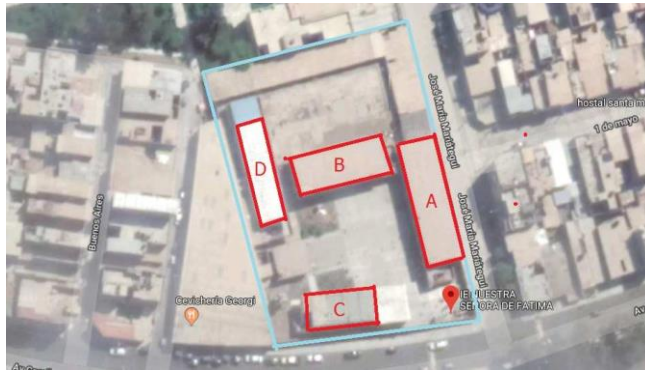
Las edificaciones de la parte superior a la zona delimitada comprenden la parte primaria del colegio no se los toma en cuenta debido a que se estudian solo colegios públicos secundarios

Este colegio presenta aulas de los años 1970 con estructuras de Modulo 780-pre y con Módulo 780-post de los años 2000. Se podrá notar en los resultados que obtendremos la mejora del desempeño sísmico de las estructuras.

Fig. 24. Vista aérea de pabellones de I.E. Nuestra Señora de Fátima.

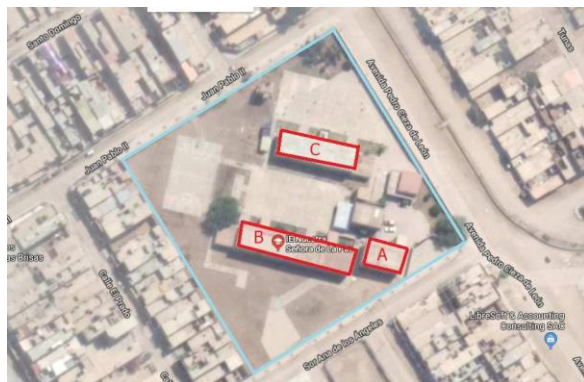
Se identifica 3 pabellones o módulos los cuales serán identificados como A, B, y C.

Se tomará en cuenta que solo se analiza las aulas según la metodología planteada, para la presente investigación las otras edificaciones existentes como son baños, escaleras no son analizadas.

Fig. 26. Vista satelital de I.E. Nuestra Señora de la Paz.

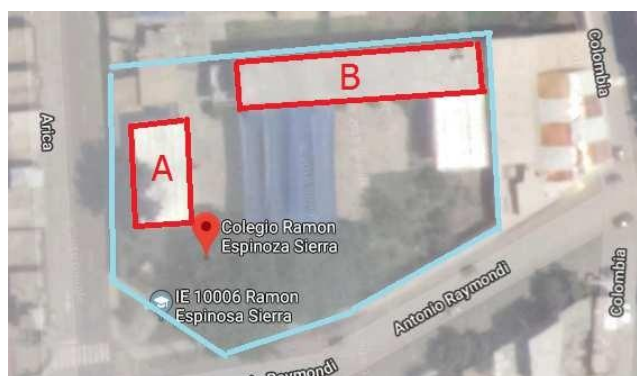
Se identifica 2 pabellones o módulos los cuales serán identificados como A y B.

Se tomará en cuenta que solo se analiza las aulas según la metodología planteada, para la presente investigación las otras edificaciones existentes como son baños, escaleras no son analizadas ya que algunas son de adobe o simplemente no son de concreto armado.

Fig. 27. Vista satelital de la I.E. Ramón Espinoza Sierra

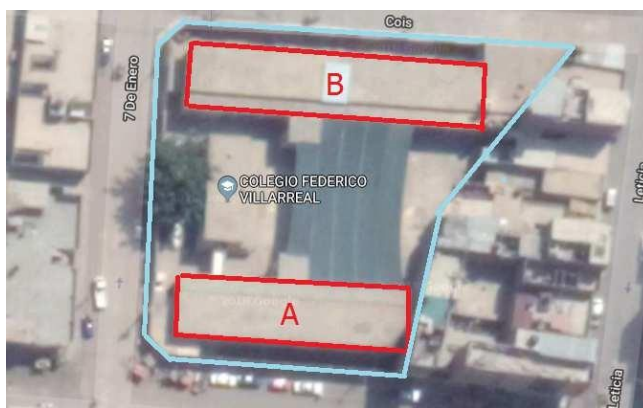
Se identifica 2 pabellones o módulos los cuales serán identificados como A y B.

Se tomará en cuenta que solo se analiza las aulas según la metodología planteada, para la presente investigación las otras edificaciones existentes como son baños, escaleras no son analizadas ya que algunas son de adobe o simplemente no son de concreto armado.

Fig. 28. Vista Satelital de la I.E. Federico Villareal.

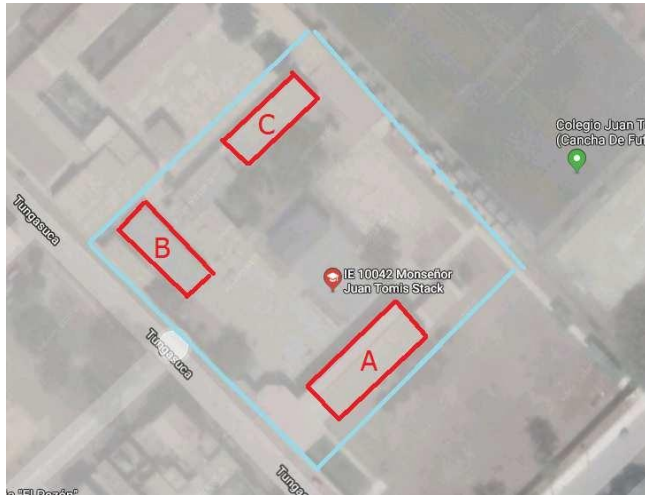
Se identifican 3 pabellones o módulos los cuales serán identificados como A, B y C.

Se tomará en cuenta que solo se analiza las aulas según la metodología planteada, no se tomará en cuenta las aulas del sector primario del colegio, ya que solo se analizan colegios secundarios.

Fig. 29. Vista Satelital de I.E. 10042 Monseñor Juan Tomis Stack

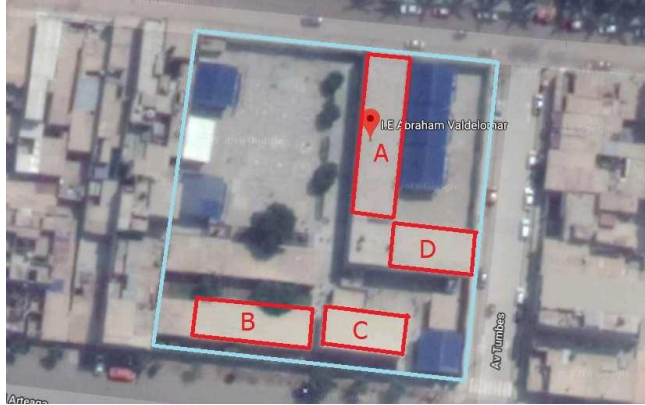
Se identifican 4 pabellones o módulos los cuales serán identificados como A, B, C y D.

Solo se analizan las aulas según la metodología planteada, no se tomará en cuenta las aulas del sector primario del colegio, ya que solo se analizan colegios secundarios.

Fig. 30. Vista Satelital de I.E. Abraham Valdelomar.

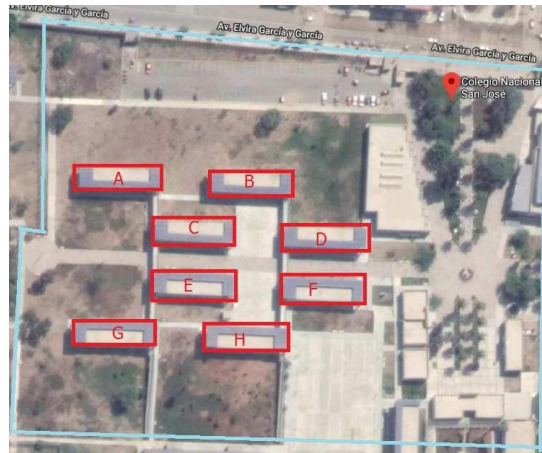
Se identifican 8 pabellones o módulos los cuales serán identificados como A, B, C, D, E, F, G y H. Pero en este caso todos son iguales así que se considerará 1 solo análisis al solo variar su f'_c en muy poco.

Se tomará en cuenta que solo se analiza las aulas según la metodología planteada, no se tomará en cuenta las aulas del sector primario del colegio, ya que solo se analizan colegios secundarios.

Fig. 32. Vista Satelital de I.E. San José.

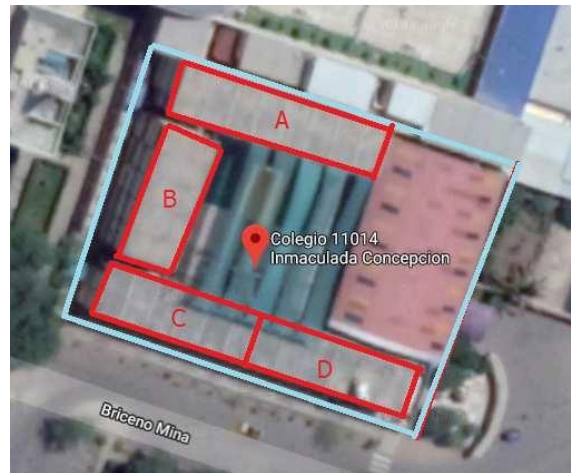
Se identifican 4 pabellones o módulos los cuales serán identificados como A, B, C y D.

Se tomará en cuenta que solo se analiza las aulas según la metodología planteada, no se tomará en cuenta las aulas del sector primario del colegio, ya que solo se analizan colegios secundarios.

Fig. 33. Vista Satelital de I.E. 11014 Inmaculada Concepción.

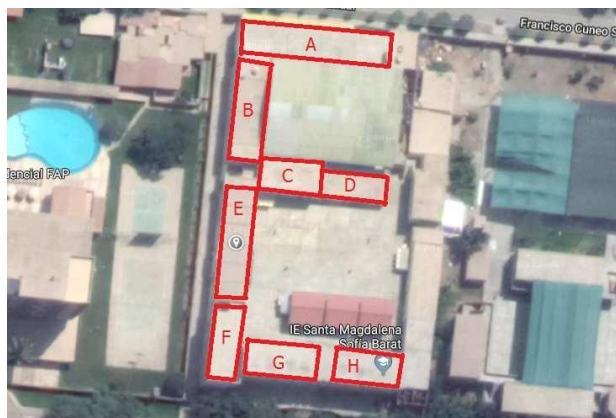
Se identifican 8 pabellones o módulos los cuales serán identificados como A, B, C, D, F, G y H.

Se tomará en cuenta que solo se analiza las aulas según la metodología planteada, no se tomará en cuenta las aulas del sector primario del colegio, ya que solo se analizan colegios secundarios.

Fig. 34. Vista Satelital de I.E. Santa Magdalena Sofía.

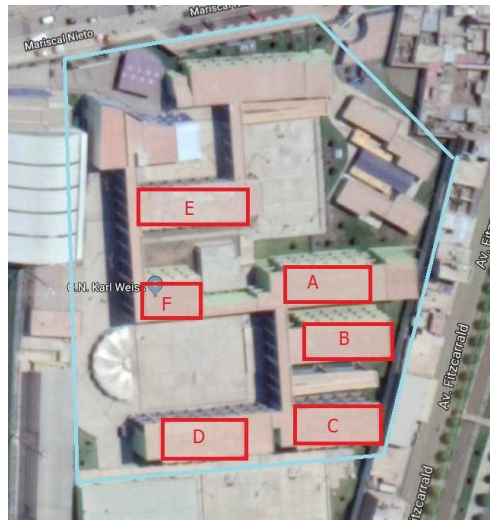
Se tomarán en cuenta como 1 solo tipo de módulo. los módulos de A a E, debido a que tienen la misma configuración estructural y solo cambia su $f'c$ en valores pequeños.

Se tomará en cuenta que solo se analiza las aulas según la metodología planteada, no se tomará en cuenta las aulas del sector primario del colegio, ya que solo se analizan colegios secundarios.

Fig. 35. Vista Satelital de I.E. Karl Weiss.

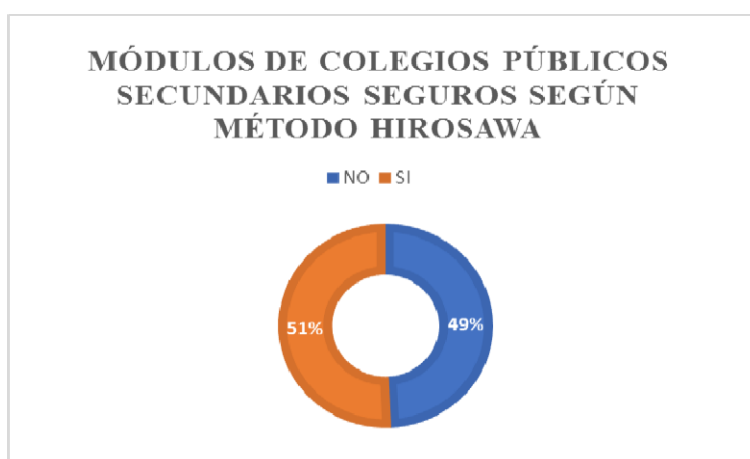
Fig. 39. Gráfico que indica el porcentaje de los módulos de colegios seguros según método Hirosawa.

Otra vez se puede observar que la gran cantidad de módulos seguros son resultado de la construcción de colegios modernos a la fecha de la presente investigación. Ejm: Colegio San José, Nuestra Señora del Rosario, Karl Weiss, 10030 Naylamp.

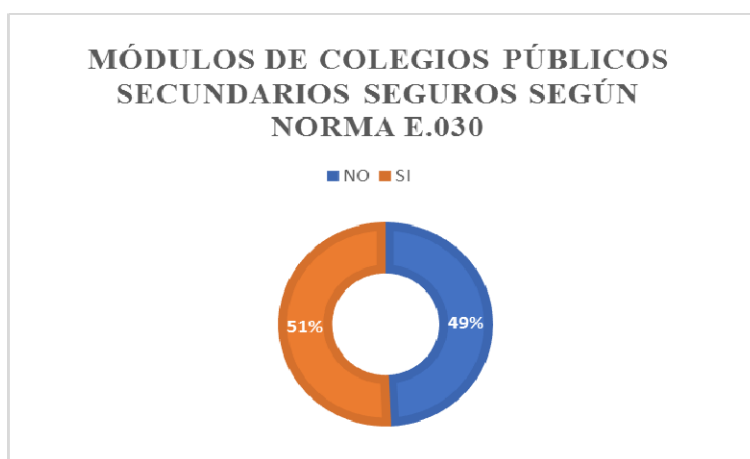
Fig. 40. Gráfico que indica el porcentaje de los módulos de colegios seguros según Norma E.030.

Se determinó que el 51% (alrededor de 33) de los módulos de los colegios analizados son seguros según el método Hirosawa y el otro 49% de estos (alrededor de 32) son inseguros.
