El habitar y la técnica: el uso de la tierra como material de construcción en

Túcume

TESIS PARA OPTAR EL TÍTULO DE
ARQUITECTO

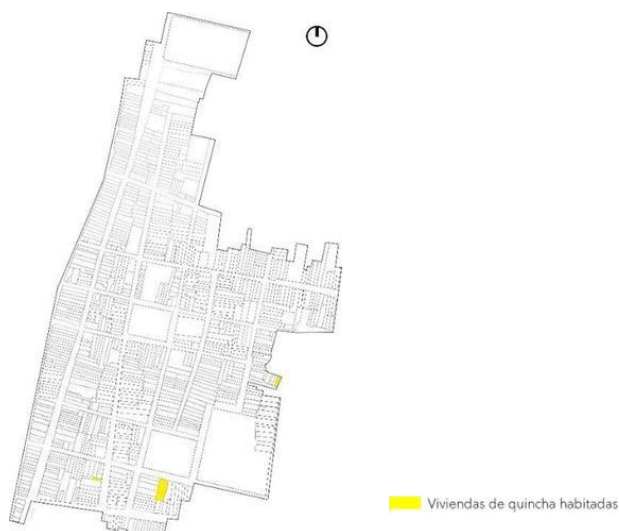
La localidad presenta solo 3 viviendas de quincha las cuales representan el 0.27% del total de viviendas de la localidad, siendo así este sistema constructivo el de menor relevancia en la zona de estudio. Estas viviendas se encuentran en los límites de la ciudad, unas cerca a la parte sur y otra en la zona este, cerca de la zona arqueológica

Gráfico 2: Viviendas de quincha en Túcume.
