**INFRAESTRUCTURA DE PROTECCIÓN AL PATRIMONIO  
ARQUEOLÓGICO DE VENTARRÓN EVITANDO SU DEGRADACIÓN**

**TESIS PARA OPTAR EL TÍTULO DE  
ARQUITECTO**

**Chiclayo, 2021**

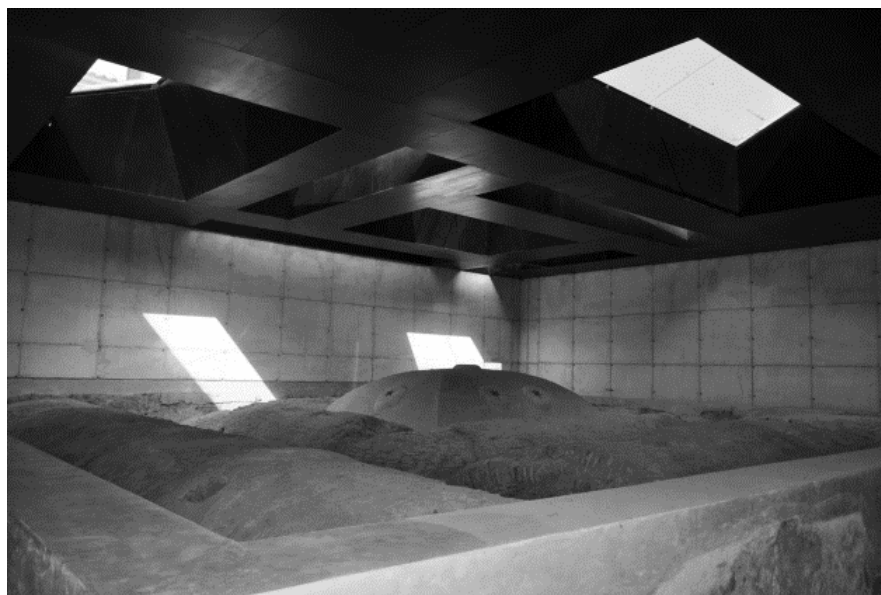
*Imagen 6: Superposición de cubierta histórica y contemporánea de los baños de Baza- Francisco Ibañez Fuente: Julia García.*

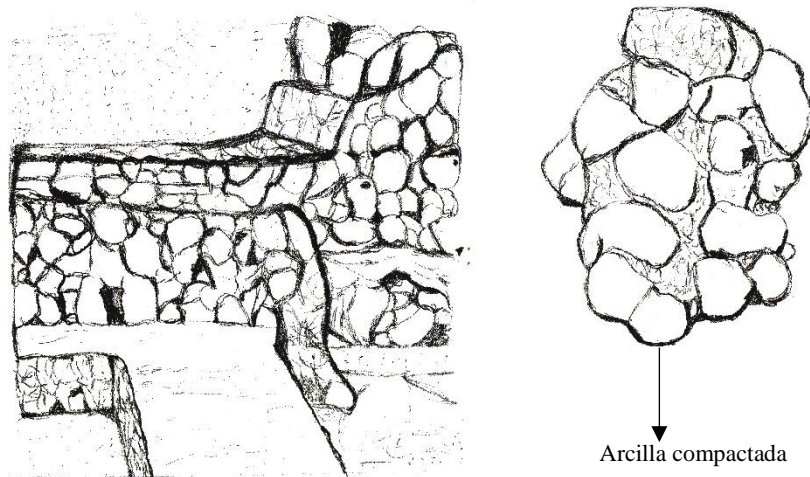
- En la Fase 2 según las características de análisis se registró una antigüedad de 2000 a.C. Esta fase se conoce el templo de los venados o fase roja, aquí se añadió el uso de varas de madera para reforzar el sistema constructivo, bloques sedimentarios de arcilla compactada unidos con aglomerante de barro, esto sirvió como referente para otras culturas.

*Imagen 10: Fase 2 Dibujo del sistema constructivo.*

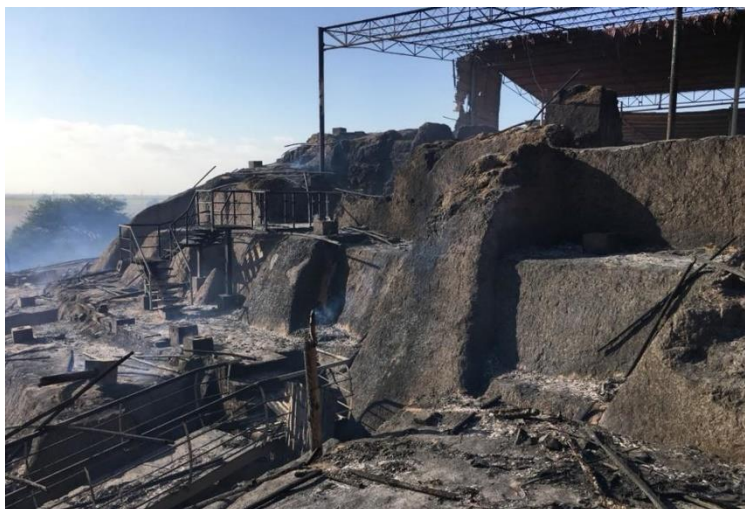
Con respecto a los Bienes inmuebles, las quemaduras afectaron el componente mural y enlucido de la huaca. El derretimiento de las cubiertas generó que los muros pictóricos y frisos del sector central de la huaca fueran afectados de manera que el material derretido se adhirió a la superficie. También se pudo apreciar el cambio de coloración de la superficie y murales, esto es por la alta temperatura del fuego, así mismo estos muros fueron afectados por la caída de la estructura metálica de las cubiertas, colapsando sobre los muros prehispánicos produciendo grietas y ralladuras sobre los enlucidos. El área afectada aproximadamente fue de 3125.514 m<sup>2</sup>, el 80 % del área afectada pudo ser reversible como son las principales pinturas murales gracias a la intervención del proceso de conservación que se le dio anteriormente.

En relación a los bienes muebles, el incendio calcino gravemente en un 95% los almacenes que albergaban los materiales arqueológicos, en donde se encontraban vasijas, textiles, restos óseos recuperados de las tumbas, éstos fueron destruidos por las altas temperaturas. En cuanto a la infraestructura del complejo, la estructura del material utilizado por la puesta en valor de la huaca fue destruida en un 70%, así como las cubiertas, soportes y estructura que habían sido inversión por parte de la conservación y mantenimiento.

*Imagen 28: Incendio del complejo Ventarrón. Fuente: andina*

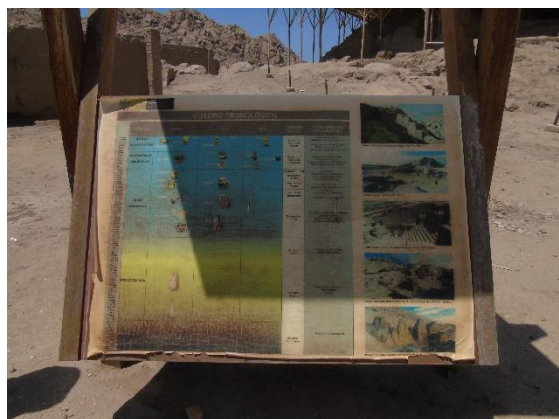
El lugar se encuentra en abandono antes y después del incendio debido a la falta de gestión y prevención. Los paneles informativos están deteriorados, no se puede apreciar la información que brindan de la historia del lugar. En la visita se pudo visualizar materiales de cubierta esparcidos por el alrededor de la huaca, pese a que este material fue afectado en el año 2017 aún no ha sido retirado del lugar.

*Imagen 29: Panel informativo deteriorado. Fuente: propia.*

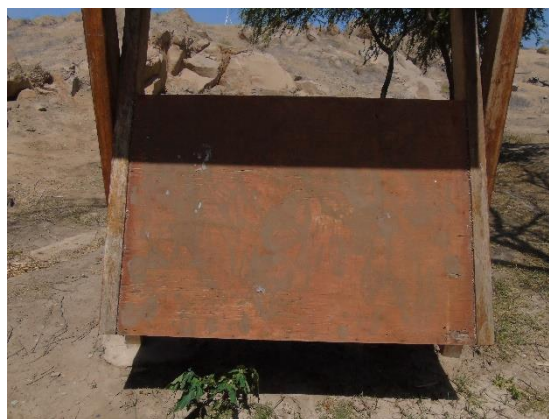
*Imagen 30: Panel informativo quemado. Fuente: propia.*

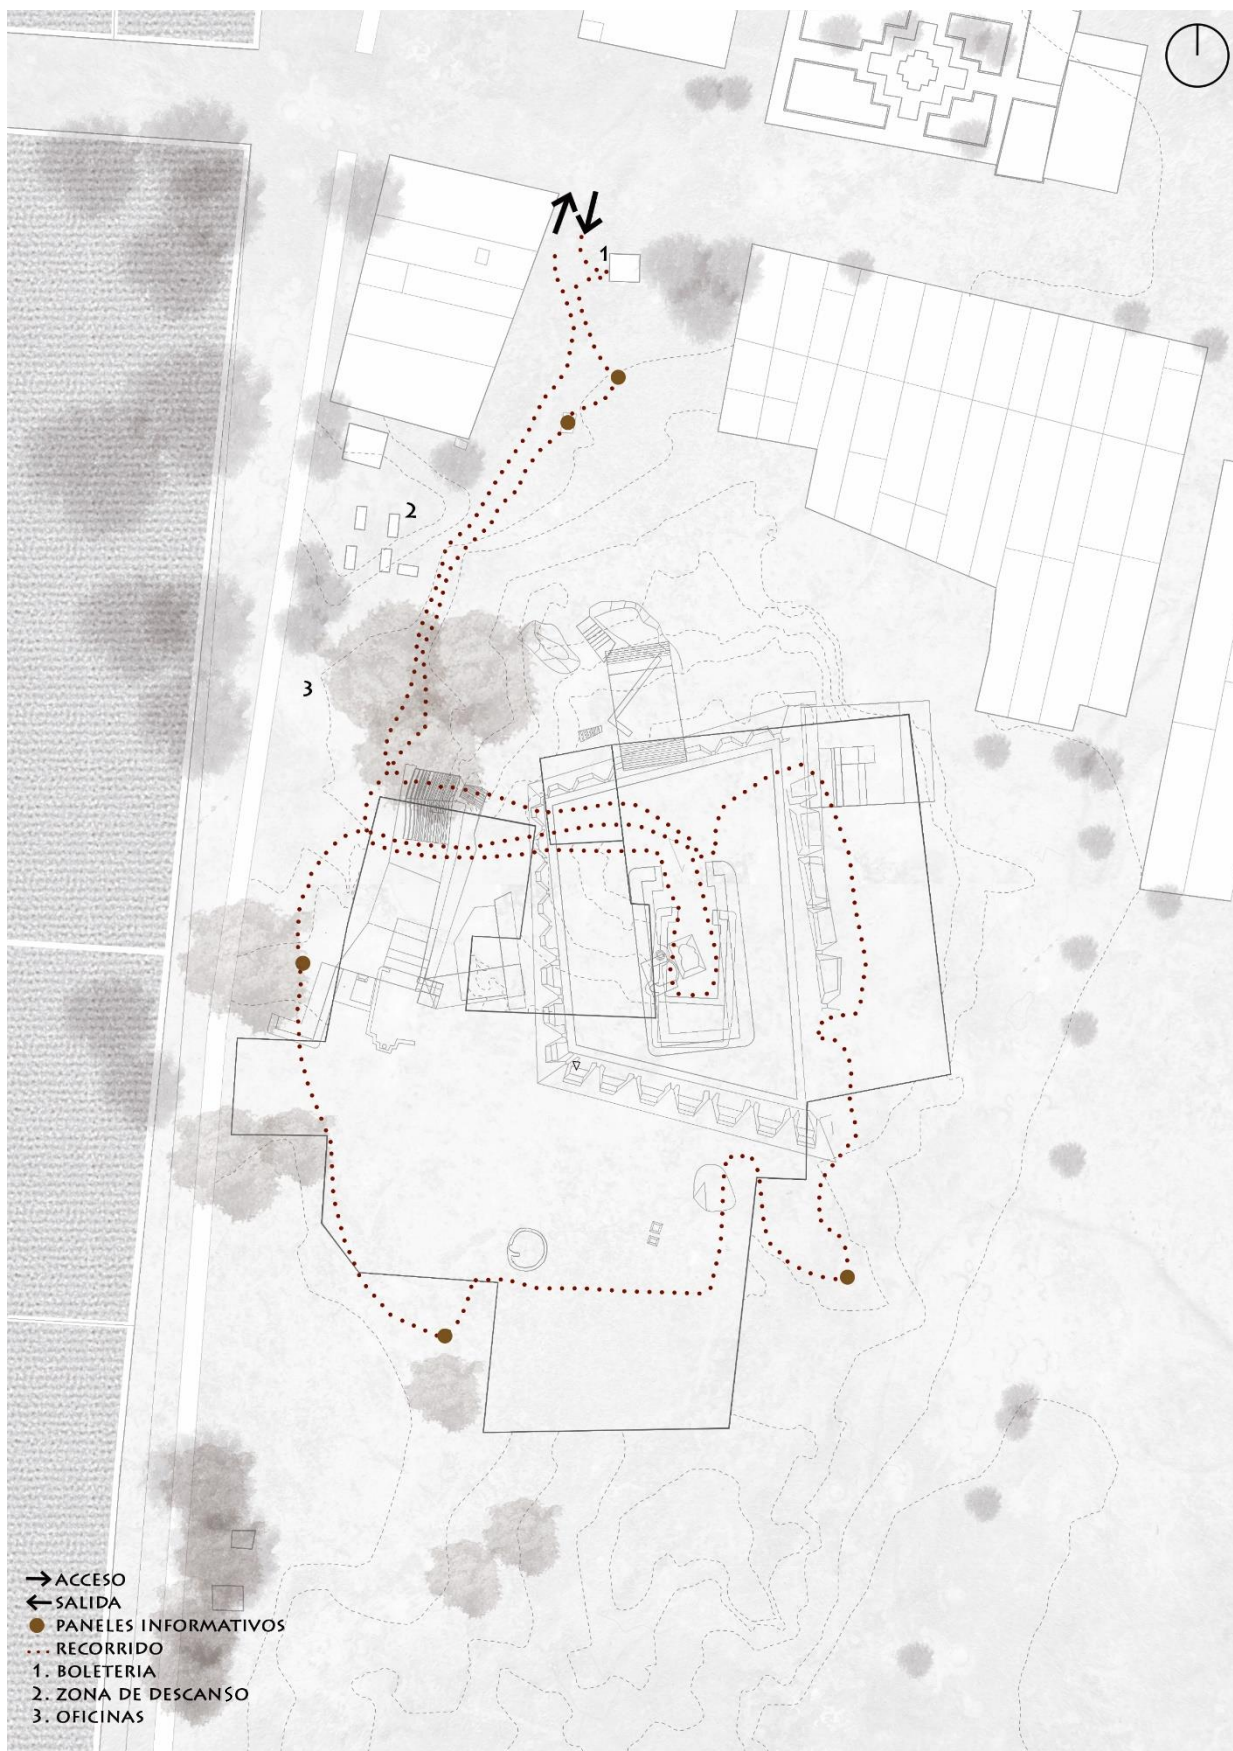
Imagen 33: Recorrido actual del complejo arqueológico Ventarrón. Fuente: Elaboración propia

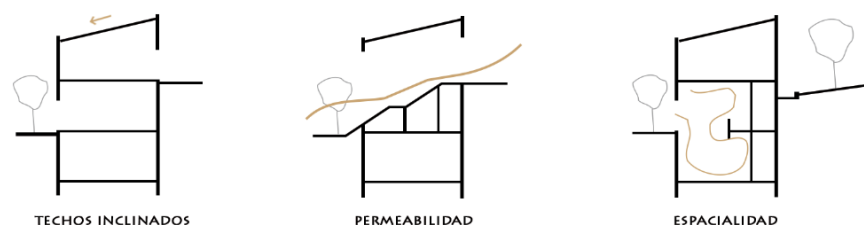
*Imagen 38: Sistemas tecnológicos centro cultural de Teotitlán. Fuente propia*

El sistema tecnológico responde a condiciones climáticas del lugar es por esto que se creó un sistema pasivo que ayuda a regular la temperatura del edificio para ofrecer espacios confortables al usuario. Debido al uso de esta tecnología se obvia la necesidad del uso de sistemas que acondicionen al edificio, sumado a esto la espacialidad por las dobles y triples altura del edificio. Así mismo se optó por el uso de techos inclinados ya que es una zona lluviosa y aporta a la volumetría de la infraestructura.

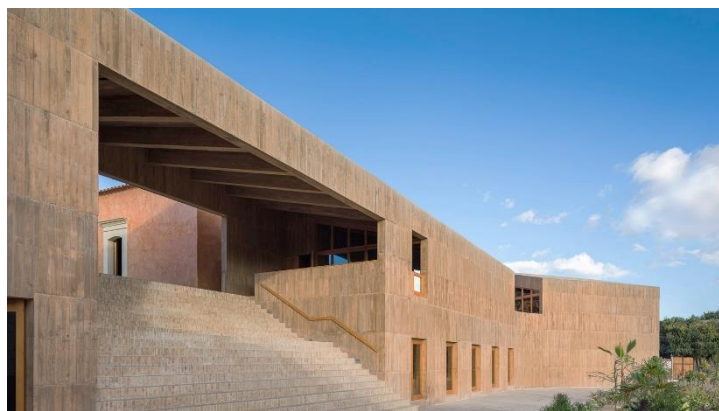
*Imagen 39: Fachada y materialidad Centro cultural de Teotitlán. Fuente: archdaily*

El edificio utiliza una paleta mínima en cuanto a materialidad, se hizo uso del concreto pigmentado y madera para lograr la integración con el paisaje usando las tonalidades del pueblo. Sus fachadas son sobrias y con aberturas controladas de acuerdo al uso de cada espacio, los espacios interiores tienen el acabado mínimo completando el concepto del edificio. Dentro del programa que presenta este centro cultural encontramos salas de exposición arqueológicas y textiles donde se puedan exhibir los trajes folclóricos que son creados por los pobladores. Se incluyó una pequeña biblioteca dentro del edificio que ya existía en el pueblo, pero se encontraba en mal estado, también cuenta con sala de usos múltiples, servicios, oficinas y tiendas para brindar las artesanías de la comunidad.

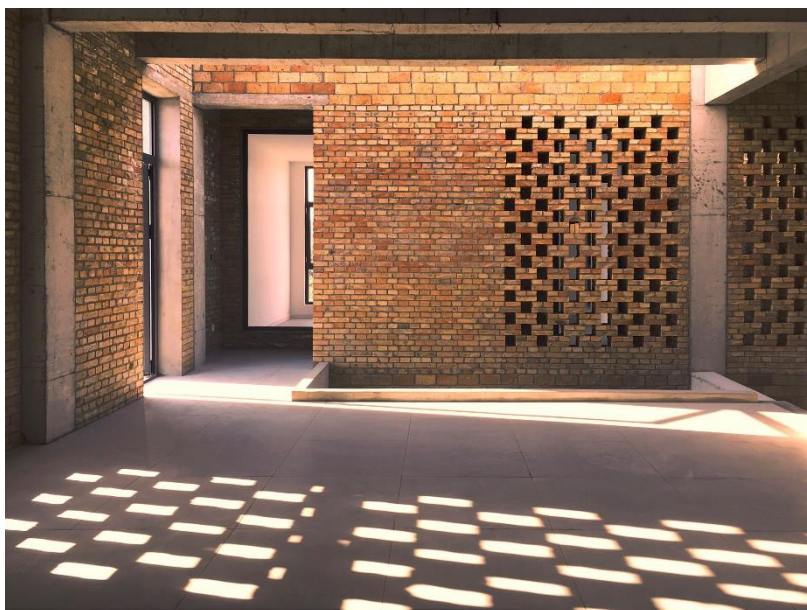
En cuanto a su diseño arquitectónico este proyecto reconoce la importancia de la arquitectura rural basándose en 3 puntos importantes, empezando por el estudio del entorno local para luego redefinir el espacio tradicional y por último exhibir el uso de materiales regionales dentro de lo contemporáneo, integrando las técnicas de construcción del lugar. Es así como se llega a la utilización de muros de celosía, creando un sistema de ventilación natural donde el aire pueda fluir a través de sus aberturas, generando así confort dentro de los espacios e iluminación natural.

*Imagen 42: Tabiques de ladrillo celosía. Fuente: Trimontlmang.*

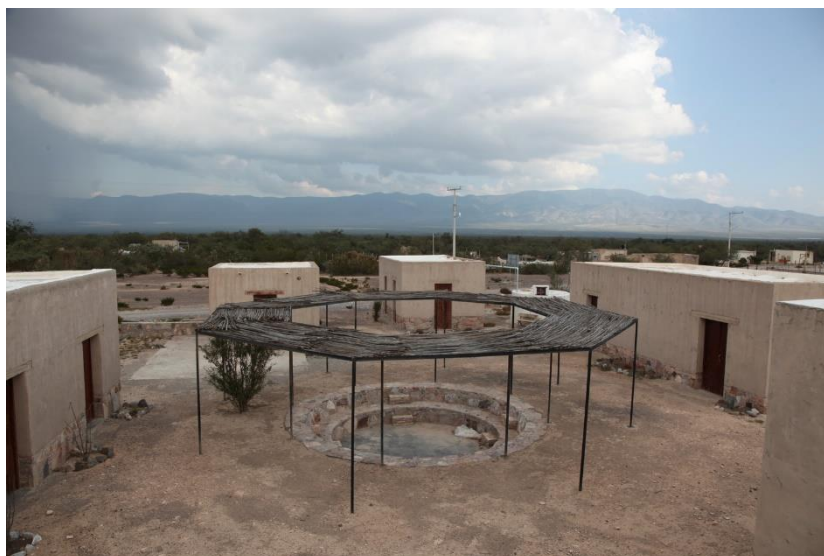
En cuanto a su materialidad, se emplearon técnicas constructivas tradicionales de la región mitigando el impacto ambiental de la obra y capacitando a la población del mantenimiento del lugar y mejoramiento de sus propias viviendas. Los volúmenes fueron construidos sobre un zócalo de piedra de 90 cm para disminuir las piezas de adobe requeridas ya que está demanda grandes cantidades de agua. Los volúmenes se unen a través de pérgolas de ocotillo, especie que es usada tradicionalmente en la construcción del lugar.

*Imagen 45: Materialidad Centro las Margaritas.*

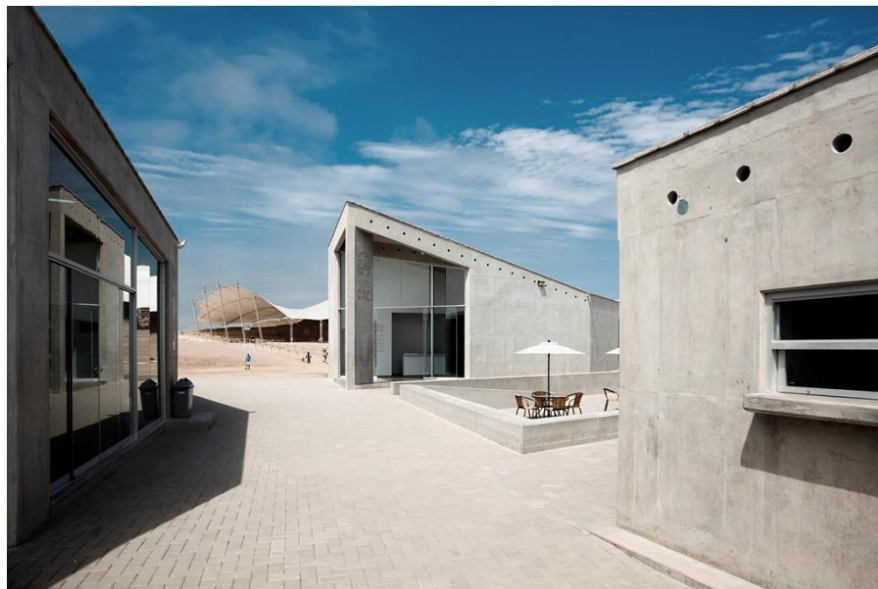
El edificio se inserta en el lugar para crear una relación respetando la escala para que éste no compita con el monumento arqueológico. La materialidad usada es el concreto expuesto mostrando el color natural del material para crear una composición con el paisaje. Se generaron visuales hacia la huaca llevando el recorrido hacia ella por medio de sus accesos.

*Imagen 48: Materialidad y visuales hacia la huaca. Fuente ARQA*

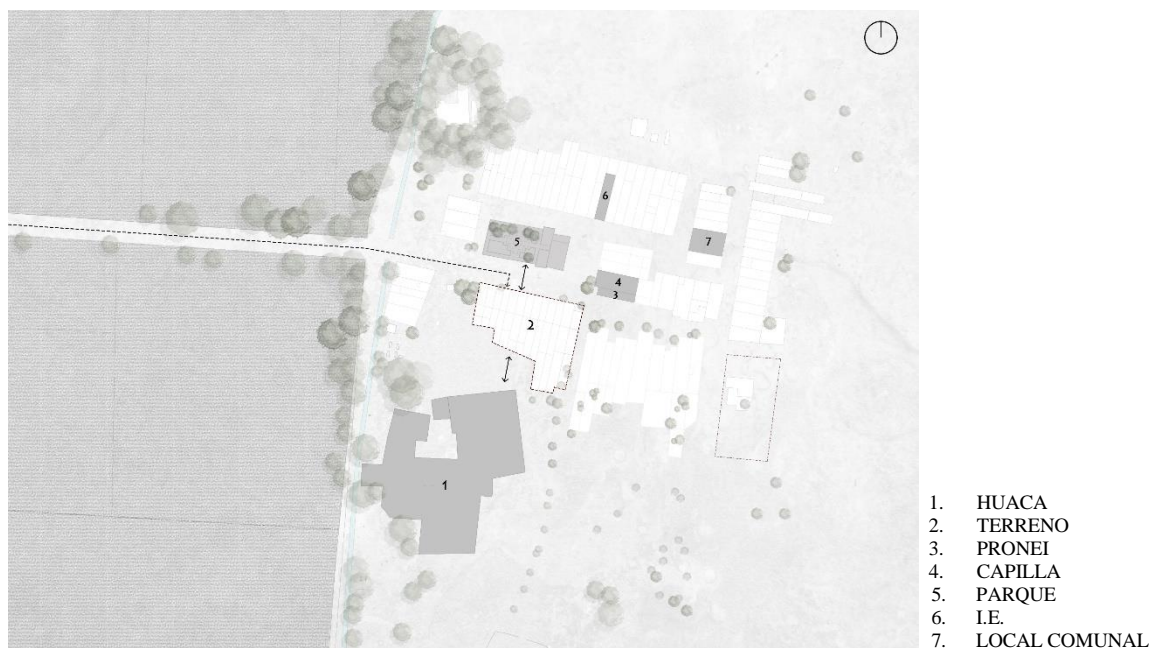
*Imagen 49: Relación del terreno con el entorno. Fuente propia*

Las posibilidades de la elección del terreno son limitadas por la escala del lugar, debido a que es un centro poblado y se encuentra rodeado de los componentes analizados previamente. Como ya se hizo anteriormente, se reubicarán las viviendas que se encuentran delante de la huaca para posicionar en ese lugar el edificio aumentando la protección del patrimonio. La accesibilidad se realiza por medio de la única vía de acceso que conecta con la ciudad de Pomalca. La elección de este terreno se debe también a la relación que tendrá el edificio con el parque principal, generando un recorrido cultural-recreativo beneficiando a la población del lugar y manteniendo la integración con los otros usos del pueblo ya analizados ubicados alrededor del parque.

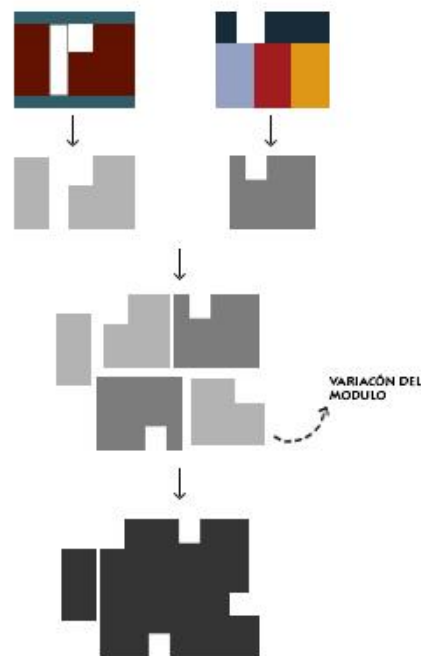
**A) Identidad del edificio:** El proyecto debe mantener las características propias de la historia y cultura de ventarrón, es por esto que para la creación del volumen se hizo una reinterpretación de los muros pictóricos de la huaca ya que estos destacaron y caracterizaron a esta cultura, a través de dos módulos se logró la geometría final del edificio.

*Imagen 50: Reinterpretación de los murales de Ventarrón. Fuente propia*

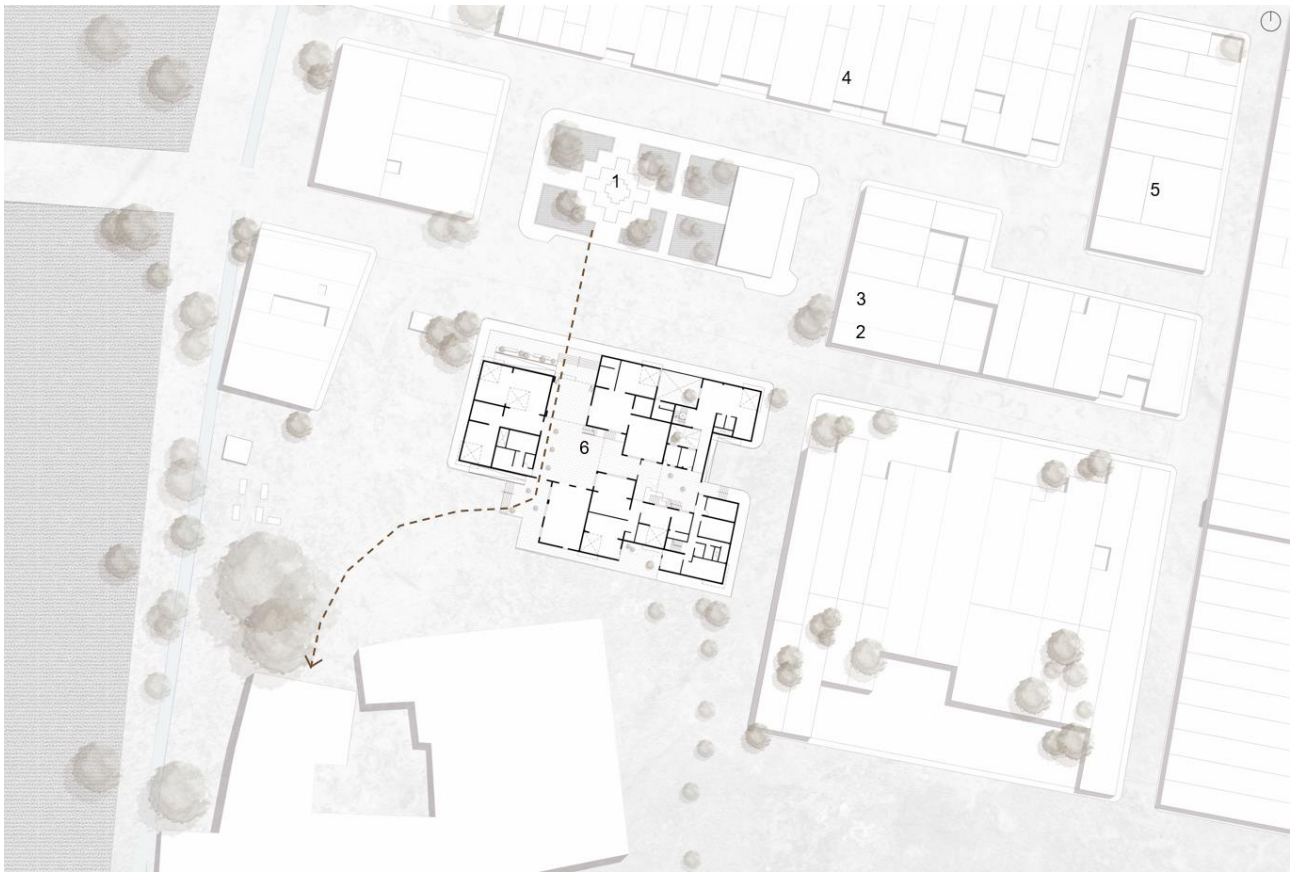
*Imagen 55: Plano conjunto. Fuente propia*

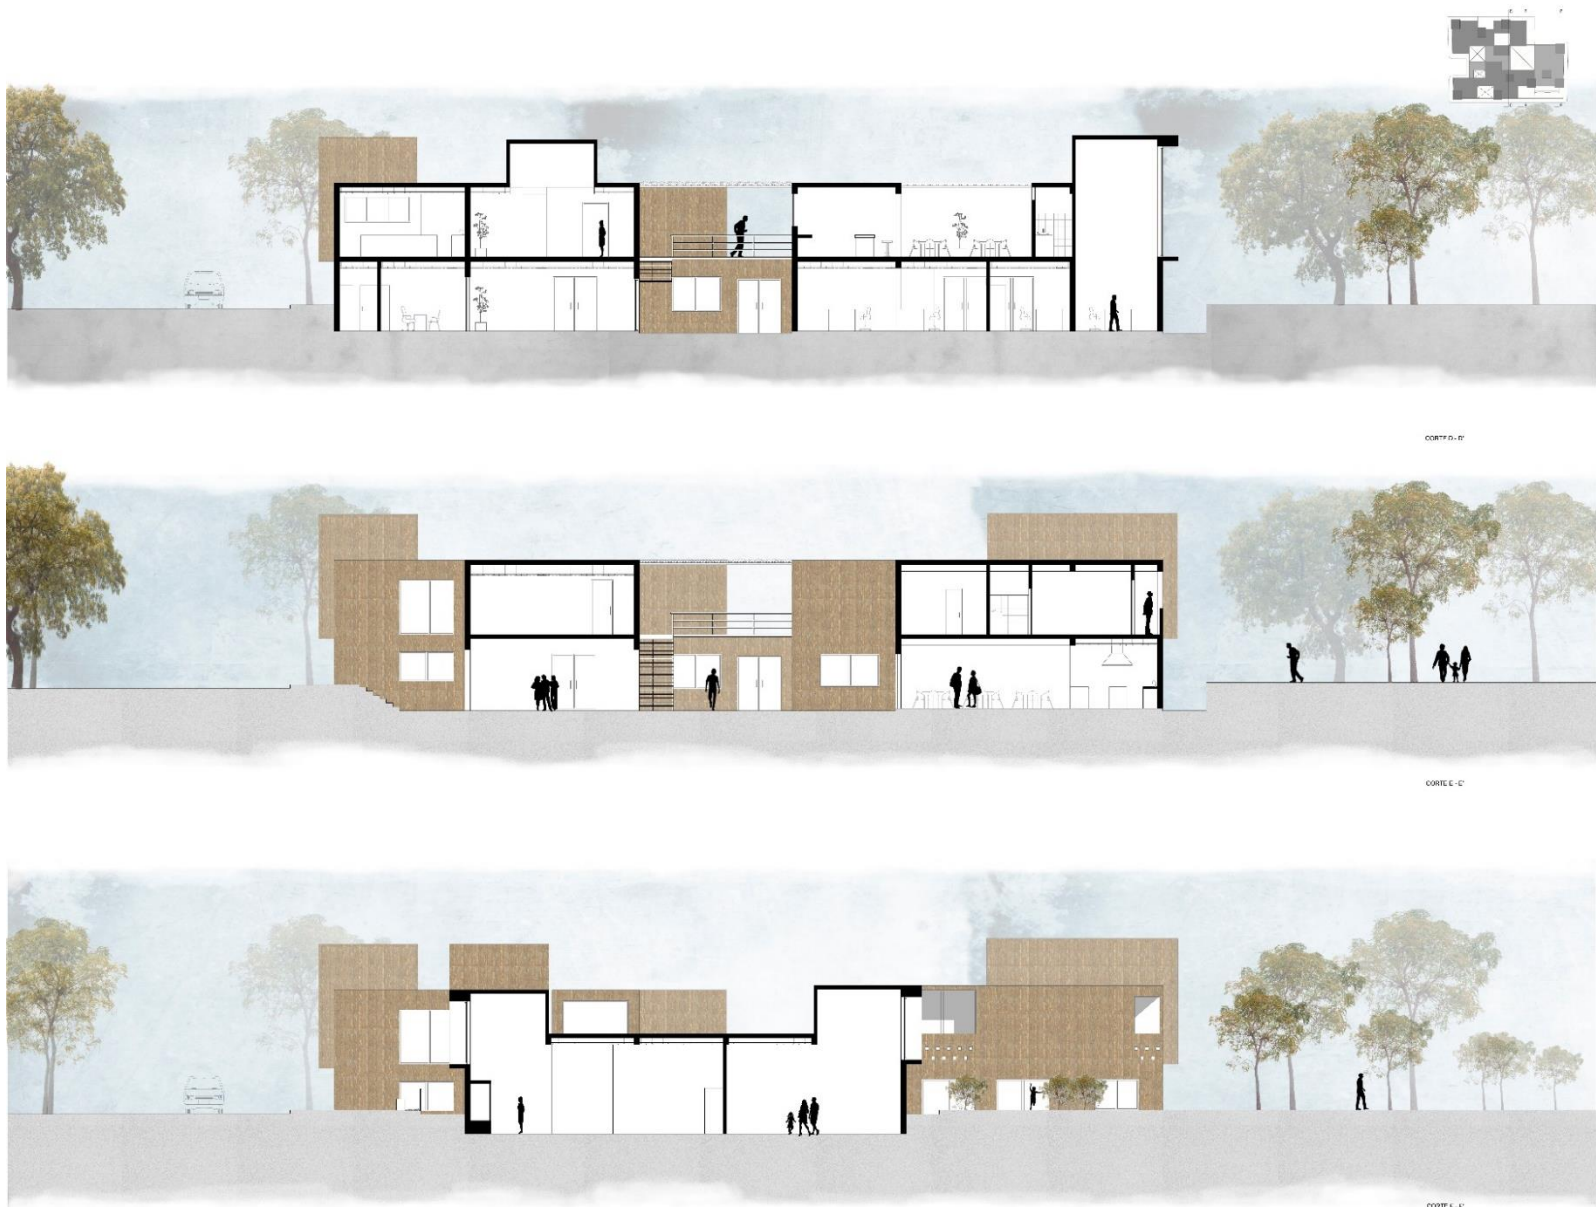
Imagen 59: Cortes D, E y F. Fuente: Elaboración propia

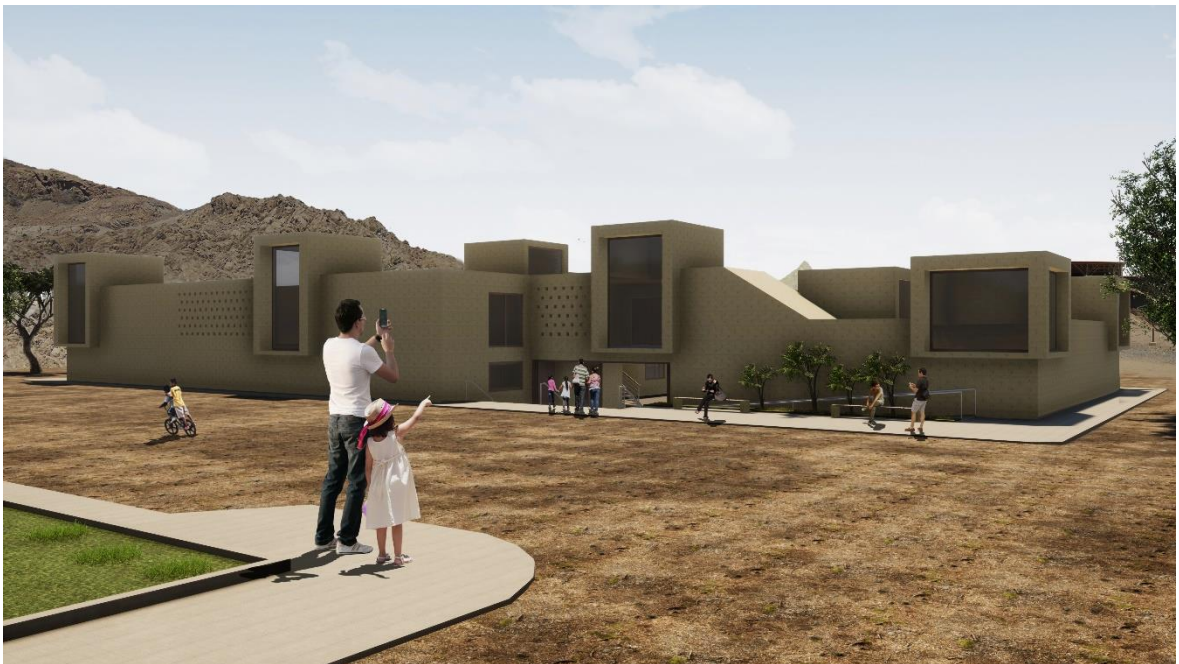
*Imagen 62: Vista exterior norte. Fuente propia*

Se trabajaron con pocos materiales para disminuir el impacto en el entorno, como principal material se usó el concreto expuesto pigmentado asemejándose a los colores del cerro, generando una integración con el paisaje. En el interior se usó cemento pulido para los pisos y madera para las ventanas y puertas, es así como la combinación de estos materiales compone el edificio.

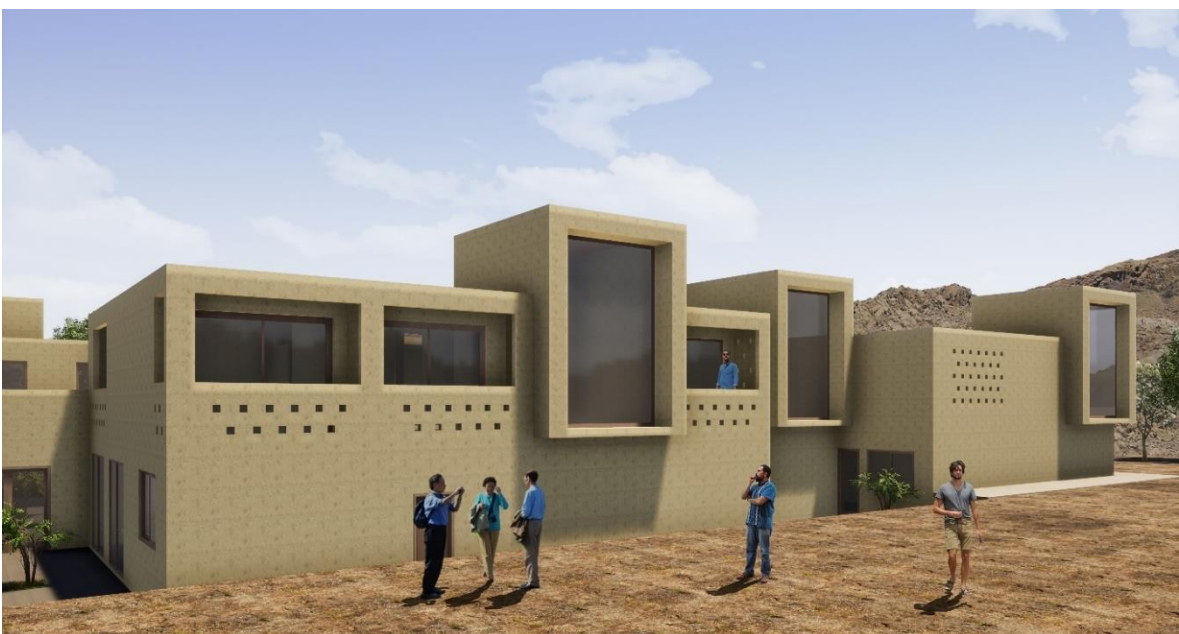
*Imagen 63: Vista exterior sur 1. Fuente propia*

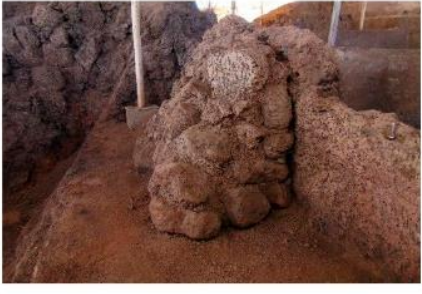
<p><b>Materialidad:</b> Arcilla, relleno suelto de arena.</p> <p><b>Composición:</b> plataforma escalonada</p> <p><b>Estructura:</b> recintos de altas paredes con dinteles sin travesaños. Bloques sedimentarios de arcilla compactada. Contrafuertes anchos para pauntalar el relleno que cubría el diseño anterior.</p>

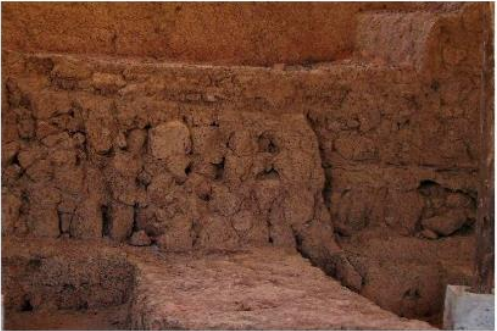
<p><b>Materialidad:</b> Arcilla, varas de madera dura.</p> <p><b>Composición:</b> Muros concavos de 1.20 m de ancho con esquinas redondeadas. Recinto de la cruz chacana vinculado a la construcción andina.</p> <p><b>Estructura:</b> Bloques sedimentarios de arcilla compacta unidos con aglomerante de barro. Técnica de fraguado que se mantuvo hasta la última fase.</p>

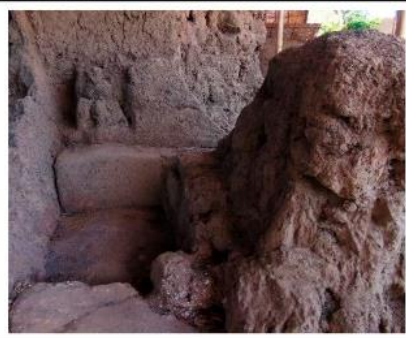
<p><b>Materialidad:</b> Arcilla</p> <p><b>Composición:</b> Plataforma primigenia elevada, soportando un recinto central con un fogón ceremonial y banqueta con imágenes que simbolizaban dualidad. Sistema reticular de celdillas.</p> <p><b>Estructura:</b> Bloques arcillosos medianos y grandes unidos con poca argamasa, conformado por capas que soportaban los pisos y componentes de la arquitectura.</p>

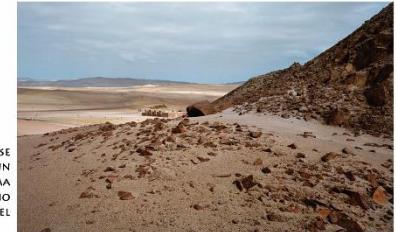
EL ENTORNO EN EL QUE SE ENCUENTRA EL MUSEO, ES UN PAISAJE DESÉRTICO. LA FORMA DE LAS MONTAÑAS SURGIO COMO IDEA GENERADORA DEL PROYECTO.

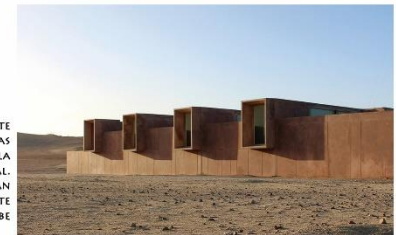
LOS VENTANALES FORMAN PARTE ESENCIAL DEL VOLUMEN, VISTAS AL PAISAJE Y PERMITIENDO LA ENTRADA DE LUZ NATURAL. ESTAS VENTANAS ESTAN UBICADAS ESTRATEGICAMENTE YA QUE EL INGRESO DE LUZ DEBE SER CONTROLADA POR SU USO.

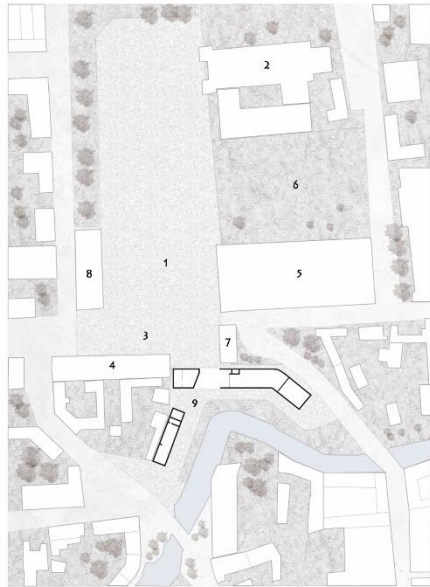
EL PROYECTO SE ENCUENTRA SITUADO JUNTO A LA PLAZA DEL PUEBLO, EL EDIFICIO SE RIGE POR LA ESTÉTICA DEL ENTORNO QUE DETERMINA LOS PARAMETROS DE ALTURA, COLOR Y MATERIALIDAD. EL CENTRO CULTURAL SE CONECTA CON LA PLAZA PRINCIPAL Y LOS NUEVOS ESPACIOS PÚBLICOS, EN EL CIRCUITO DE PLAZAS QUE DEFINE LA ESTRUCTURA URBANA DEL PUEBLO Y LA RELACIÓN CON SU COMUNIDAD.

- 1. PLAZA PRINCIPAL
- 2. IGLESIA
- 3. PLAZA DEL MERCADO
- 4. MERCADO DE ARTESANIAS
- 5. PALACIO MUNICIPAL
- 6. SITIO ARQUEOLOGICO
- 7. EDIFICIO HISTÓRICO
- 8. EDIFICIO MUNICIPAL
- 9. CCCTV- CENTRO CULTURAL COMUNITARIO TEOTITLAN DEL VALLE

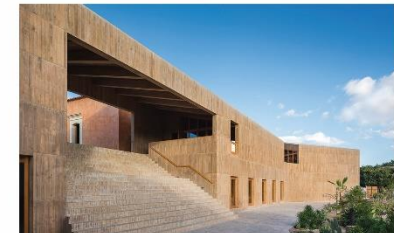
EL CENTRO CULTURAL UTILIZA UNA PALETA MÍNIMA DE MATERIALES DE ELABORACIÓN LOCAL, EN ESTE CASO SE USO CONCRETO PIGMENTADO, MADERA Y BALDOSAS DE BARRO Y LADRILLO PARA LOGRAR LA INTEGRACIÓN CON EL PAISAJE.

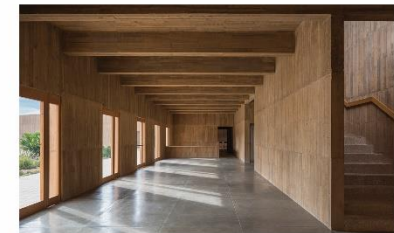
LAS FACHADAS SON NEUTRAS Y AUSTERAS, CON ABERTURAS CONTROLADAS DE ACUERDO A CADA USO DEL EDIFICIO. EN EL INTERIOR LOS ESPACIOS SON FLUIDOS Y CON EL USO MÍNIMO DE ACABADOS.

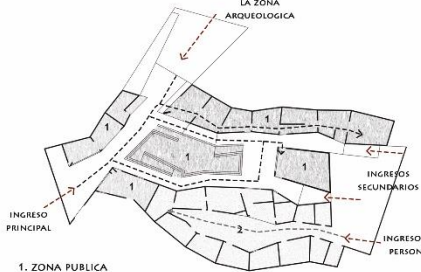
1. ZONA PUBLICA  
 2. ZONA PRIVADA  
 -- ACCESOS

- 1. INGRESO
- 2. SALA DE EXPOSICIONES
- 3. AUDITORIO
- 4. CUARTO DE VIGILANCIA
- 5. OFICINAS
- 6. LABORATORIOS
- 7. ALMACENES
- 8. BAÑOS
- 9. BOLETERIA
- 10. TIENDA
- 11. SNACK-BAR
- 12. SALA DE COMPUTO
- 13. RAMPA HACIA MIRADOR
- 14. PLAZA

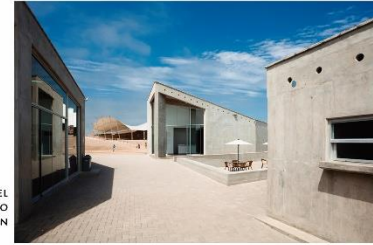
SE GENERARON VISUALES HACIA LA HUACA A PARTIR DE LA PLAZA CENTRAL. EL INGRESO DE LUZ ES CONTROLADA, APERTURANDO VANOS AL INTERIOR.

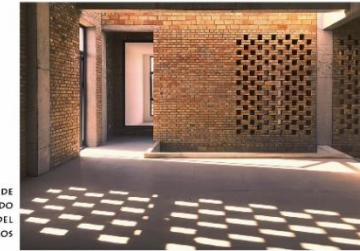
SE USARON TARIQUES DE LADRILLO CELOSÍA PERMITIENDO EL INGRESO DE LUZ A TRAVÉS DEL CALADO QUE SEPARAN LOS ESPACIOS Y FUNCIONES.

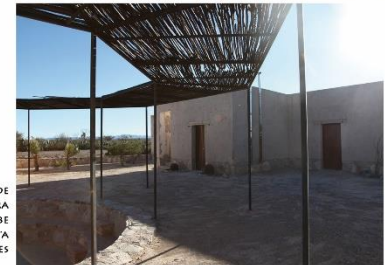
SE IMPLEMENTO UN ZOCALO DE PIERDA DE 90 CM PARA DISMINUIR LAS PIEZAS DE ADOBE REQUERIDA YA QUE ESTA DEMANDA GRANDES CANTIDADES DE AGUA.
