**Reactivación de edificaciones con valor patrimonial entorno al
parque principal de Chiclayo mediante intervenciones adaptativas**

**TESIS PARA OPTAR EL TÍTULO DE
ARQUITECTO**

Chiclayo, 2025

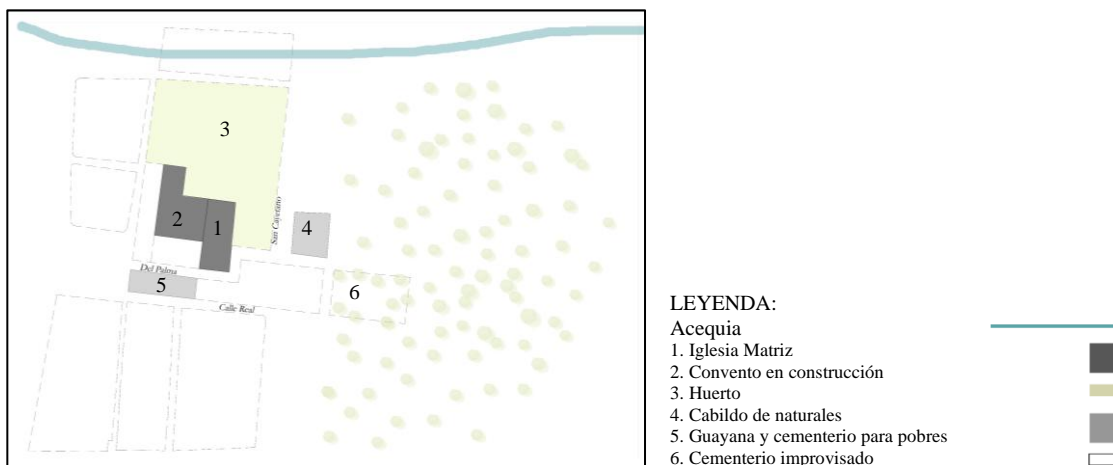
conformado por la Iglesia Matriz, cabildo para naturales, Guayana y cementerio para pobres y por último un cementerio improvisado.

Figura 1. Traza urbana del centro de Chiclayo S.XVI. (Fuente elaboración propia).

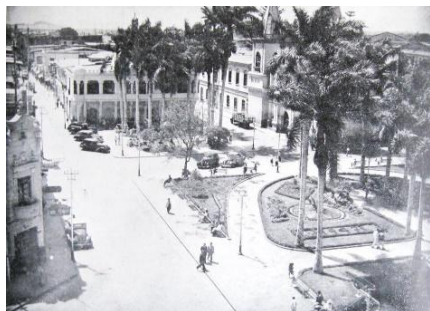
Figura 3 . Centro de Chiclayo S.XX, se observa el club de la Unión, plaza Bolognesi, parque principal, y a la Iglesia Matriz. (Fuente. Chiclayo de mis amores).

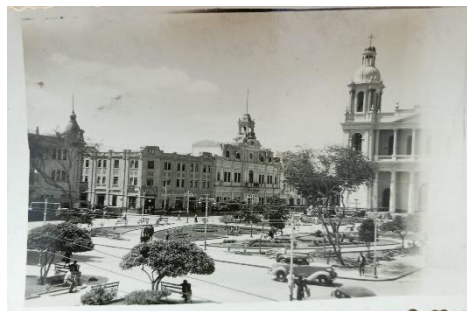
Figura 4. Centro de Chiclayo S.XX, se observa al hotel Royal a la izquierda y a la derecha el hotel Bolívar, palacio Municipal, Catedral y el parque principal (Fuente. Fotos Antiguas de Chiclayo).

Para el último resultado se obtuvo un Chiclayo finalizando el S.XX, precisamente en el año 1972, lleno de transformaciones, podría decirse que es lo que tenemos actualmente, se observa la ampliación de las Av. San José y Balta, al colegio San José, galerías Ubicentro, la cual ocupó el lugar vacío de la Iglesia Matriz, hotel Royal, hoy Ripley, Palacio municipal, cine Colonial, club de la unión, Interbank, parque principal, Santa María Catedral, Edificio Atlas y por último el Cine Teatro Tropical.

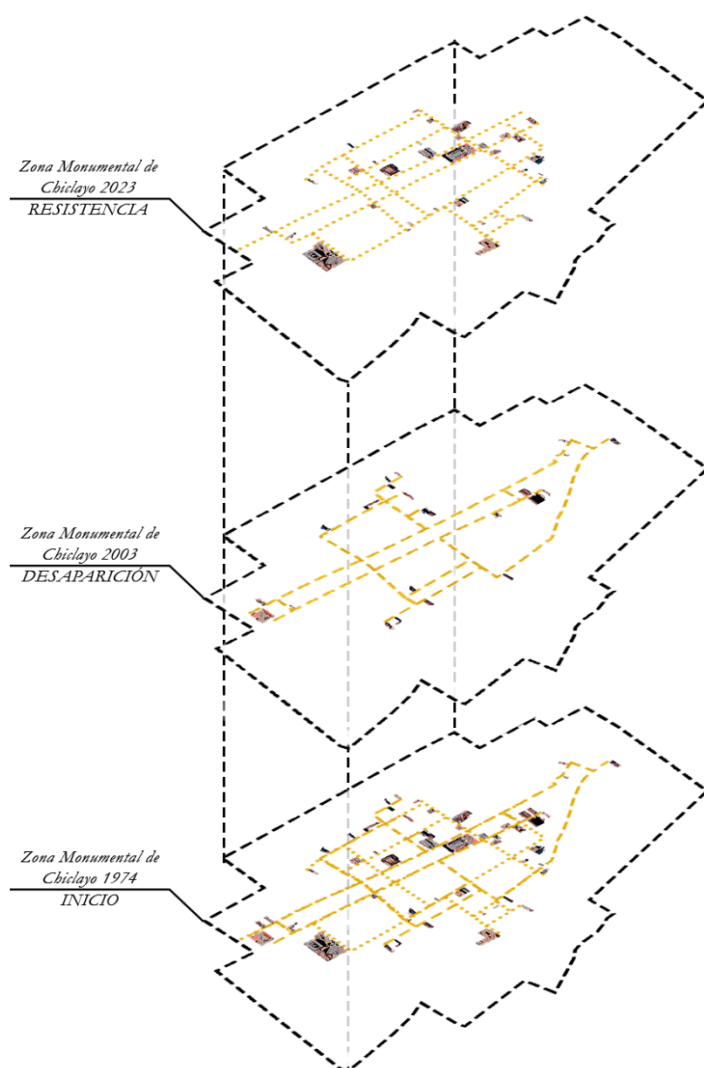
En el siguiente gráfico se reconocen las distintas edificaciones con valor patrimonial a nivel de edificios y calles, pasajes recorridos (líneas amarillas), dichas preexistencias fueron reconocidas en su mayoría por el sistema del ex instituto nacional de cultura, del cual se obtuvo la relación de monumentos, los cuáles fueron identificados en la traza urbana a la vez que reconocidos a través del tiempo, siendo el año 1974, fecha en la que la mayoría de monumentos estaban en pie, posteriormente para el 2003, se pierden distintos monumentos ya sea por causa de desastres naturales como el fenómeno del niño; pero a la vez por un nulo interés por la preservación de estas edificaciones con valor patrimonial. Por consiguiente se obtiene la relación actual; las preexistencias que lograron superar el paso de los años, adaptando su función a el uso de suelo requerido a través de los años.

Figura 6. Zona monumental de Chiclayo, 1974. (Fuente elaboración propia).

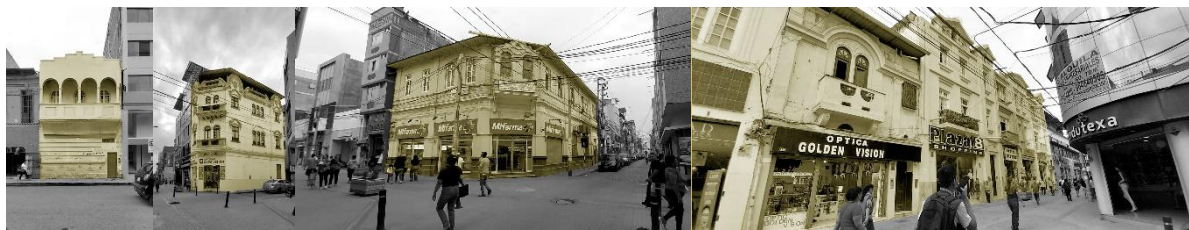
Así mismo, el grado de relación y afectación entre el tipo de preexistencia y su actividad correspondiente plantea un desafío, como ya se ha mencionado anteriormente. Las preexistencias pueden ser afectadas negativamente cuando se les asigna un uso inadecuado mediante intervenciones poco cuidadosas, lo que puede resultar en un espacio disfuncional para la nueva actividad propuesta. Por lo tanto, es necesario seguir las pautas de la reutilización adaptativa. Esto implica llevar a cabo una investigación exhaustiva sobre el edificio a revalorizar antes de cualquier intervención, priorizando la restauración y preservación de los elementos históricos

Figura 8. Eje "Cultural" Elías Aguirre, afectación del anillo comercial. (Fuente elaboración propia).

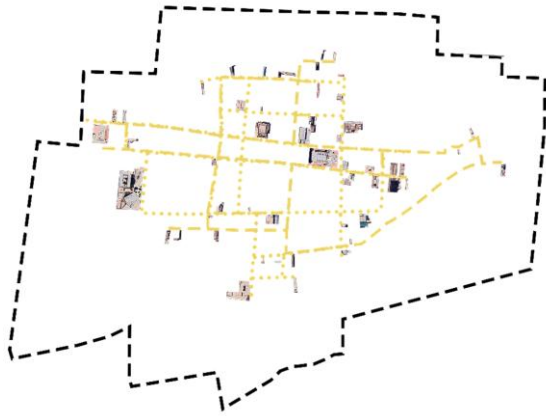
<p>Reconocimiento de las prexistencias con valor histórico arquitectónico de antaño (1974).</p>	
		Leyenda:

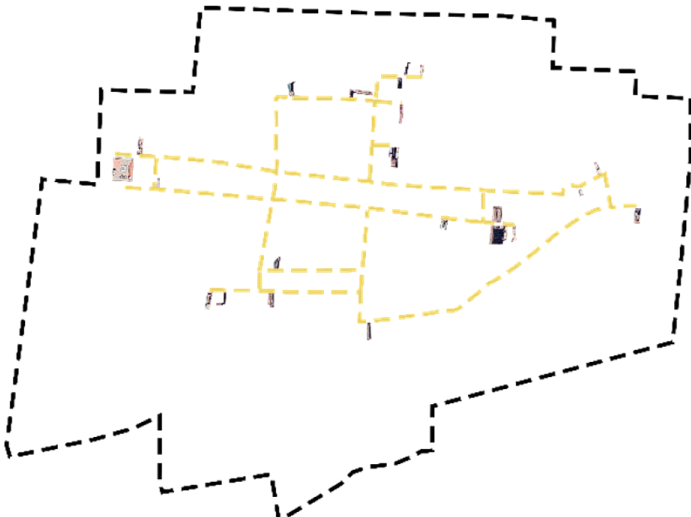
Análisis de la Zona Monumental de Chiclayo		Leyenda:	
<p>La presente grafica muestra la desaparición de preexistencias con valor histórico arquitectónico existentes hasta el año 2003, es decir las preexistencias señaladas son las que actualmente no existen como tal, sino que fueron demolidas o reemplazadas o simplemente no se tuvo interés en conservarlas</p>		Descripción:	
		Reconocimiento de la pérdida de preexistencias con valor histórico arquitectónico de antaño (2003)

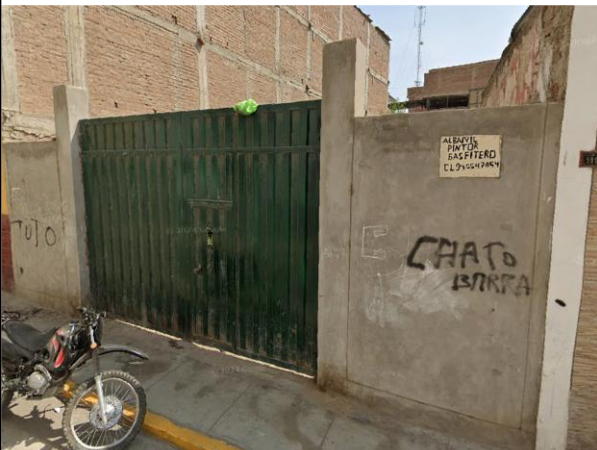
Comprobación en base a Google Maps			
<p>Utilizando el sistema de la DDC, que proporciona información detallada sobre monumentos, incluyendo su ubicación y tipología, llevé a cabo la búsqueda y verificación. Primero, ubicando cada monumento lote por lote según lo indicado. Luego, corroborando la información con documentos adjuntos, confirmando que muchas de estas preexistencias dejaron de existir en 2003. Para ello utilicé la herramienta Street View de Google Maps para verificar esta información.</p>

Detalles:		
	Patrimonio Cultural		Si
	Categoría	Monumento	
	Tipología	Arquitectura Civil Doméstica	
	Calle	Elías Aguirre 1105	
	Base Legal		
Número	Fecha	Objeto	
9	12/01/1989	Declaración de Conidición Cultural	
Según lo indicado en el sistema de la DDC, esta edificación es un monumento, pero se evidencia que no lo es, por lo que se concluye que no se le ha removido el título de patrimonio.

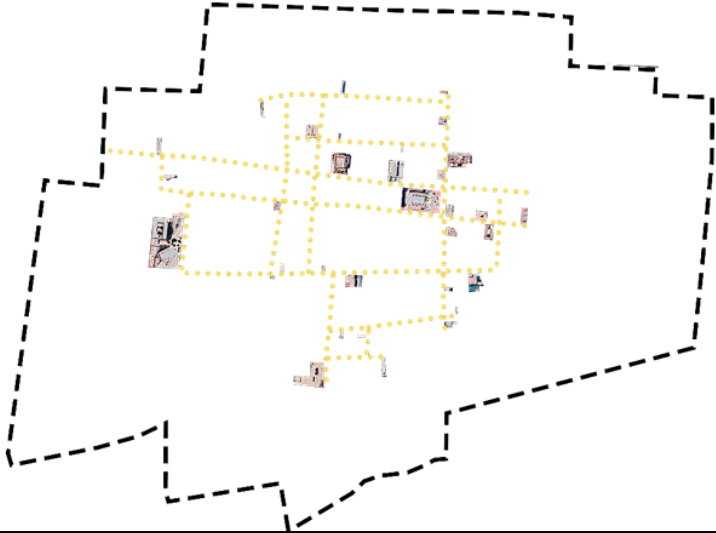
Análisis de la Zona Monumental de Chiclayo		Leyenda:	
Este gráfico muestra la permanencia de las preexistencias con valor histórico-arquitectónico hasta el año 2023.		Descripción:	
		Reconocimiento de la permanencia o desaparición de las preexistencias con valor histórico arquitectónico (2023)	
Comprobación en base a Google Maps - Recorridos			
En base a lo anteriormente encontrado, es que se identificó la permanencia de las preexistencias con valor histórico arquitectónico mostradas en la gráfica superior, para ello se tuvo que realizar un recorrido presencial, pues de este modo se pudo corroborar por cuenta propia si efectivamente hubieron cambios desde el año 2003 hasta el presente año 2023.

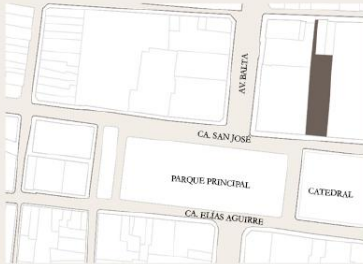
Ubicado en el centro de Chiclayo, en la av. San José #839-841, al norte colinda con la ca. Vicente de la Vega al este colinda con Movistar, al sur con el parque principal y Catedral, con el oeste con Palacio Municipal.

Gráfico 45.- Plano de Ubicación (2024), Elaboración Propia.

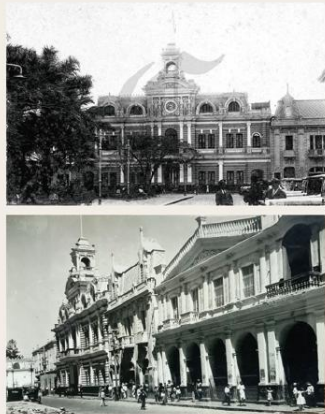
En la siguiente fotografía se puede ver el palacio municipal y a la derecha lo que fue el Cine Pathé, una joya arquitectónica en su tiempo que lucía como un palacio, en la siguiente fotografía tenemos de orden de derecha a izquierda al Portales Orrego, que hoy ya no existe, seguido por el que sería el cine Colonial, luego el Palacio Municipal, Hotel Royal y Ex Convento Franciscano.

Gráfico 46 y 47.- Vista al Palacio Municipal y al Cine Pathé. Fuente: Antiguas Fotos de Chiclayo

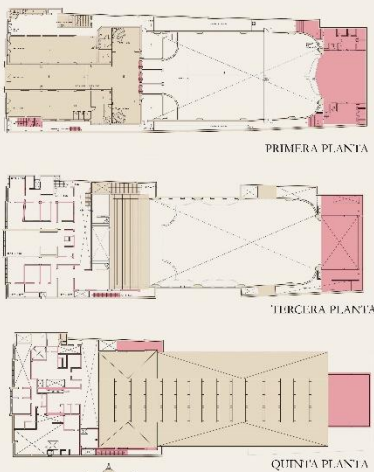
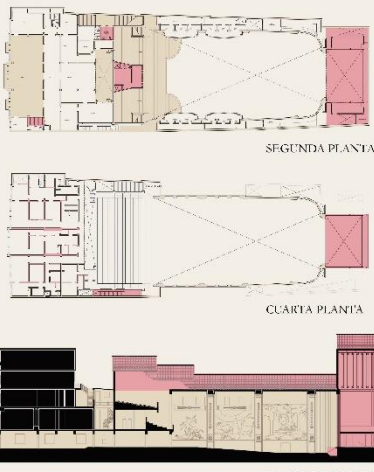
PRIMERA PLANTA

SEGUNDA PLANTA

Gráfico 102-108.- Plantas del estado actual del Cine Teatro Tropical, evaluación de conservación y derribo. (2023). Fuente: Elaboración Propia.
