**LOS LÍMITES FÍSICOS Y SU POSICIÓN DICOTÓMICA ANTE LA
COHESIÓN URBANA EN EQUIPAMIENTO DEPORTIVO DE GRAN
CONCENTRACIÓN PEATONAL**

**TESIS PARA OPTAR EL TÍTULO DE
ARQUITECTO**

EDGAR KEVIN CARRASCO RODRIGUEZ

Chiclayo, 2021

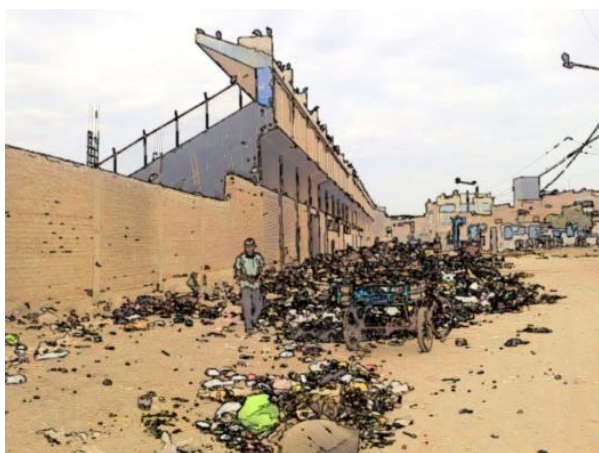
Imagen 1: Exterior del actual estadio Carlos Castañeda, elaboración propia

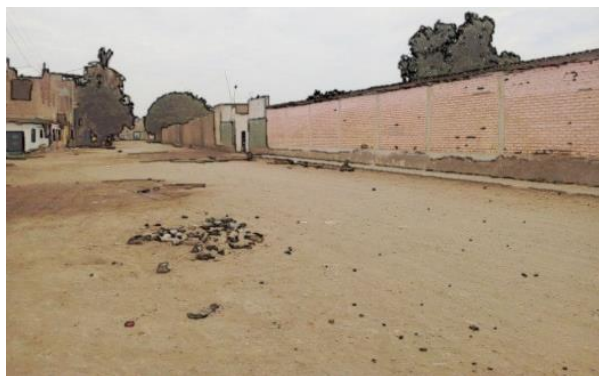
Imagen 2: Exterior 2 del actual estadio Carlos Castañeda, elaboración propia

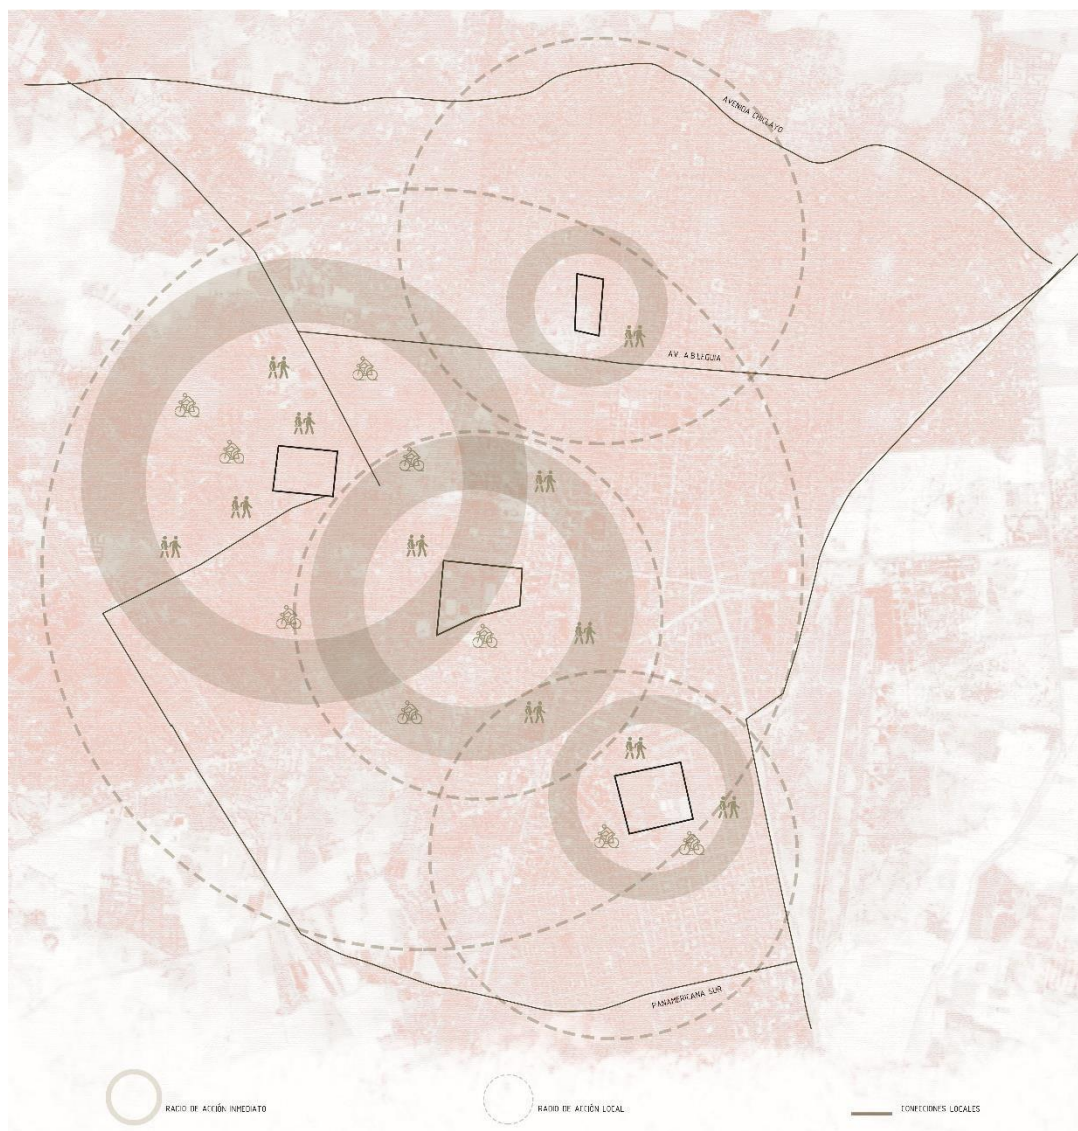
ESQUEMA 1

Gráfico 6: Puntos de Calor – Escala Ciudad, elaboración propia.

El radio de acción inmediato del actual estadio Carlos Castañeda es de 500m a la redonda, en este primer radio de acción sólo interactúa el sector inmediato, y su radio de acción local no pasa del distrito de José Leonardo Ortiz, esto quiere decir que el estadio a escala de ciudad no es conocido ni mencionado como un hito deportivo.

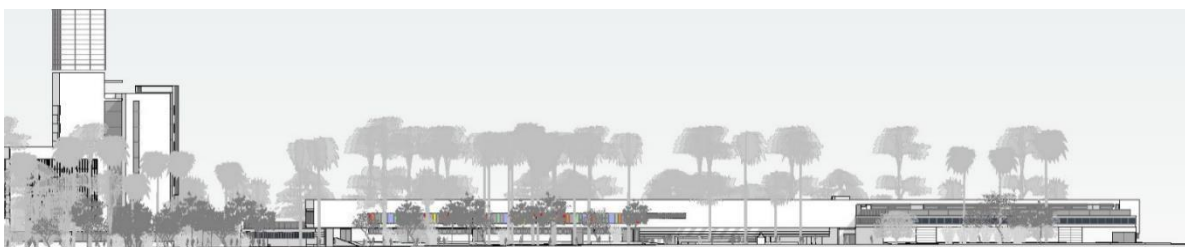
ALZADO ESTE

Imágen 22: Alzado Este del Estadio Municipal: Chipoco - Lima. Fuente: Árgola Arquitectos.

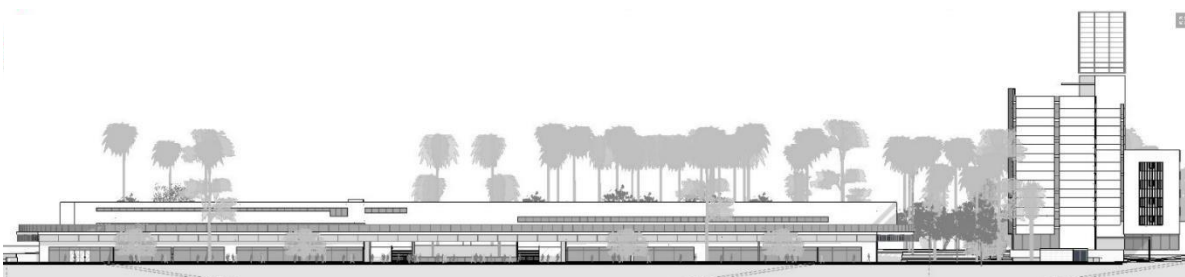
ALZADO OESTE

Imágen 23: Alzado Oeste del Estadio Municipal: Chipoco - Lima. Fuente: Árgola Arquitectos.

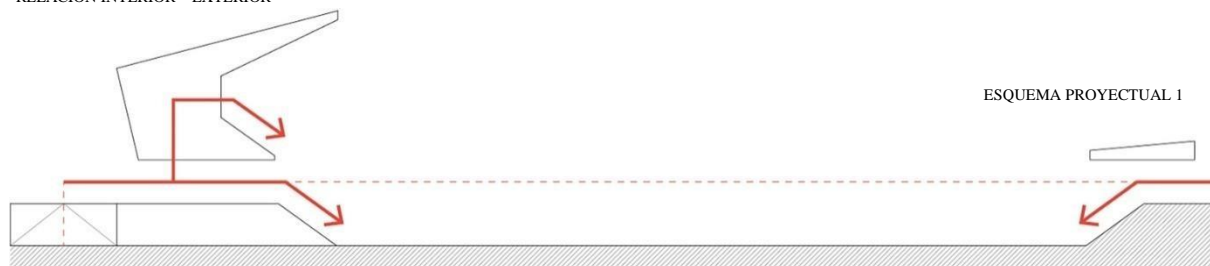
Imágen 27: Seccion Proyectual 1 del Estadio Municipal Johan Cruif – España. Fuente: Diario Sport Barca

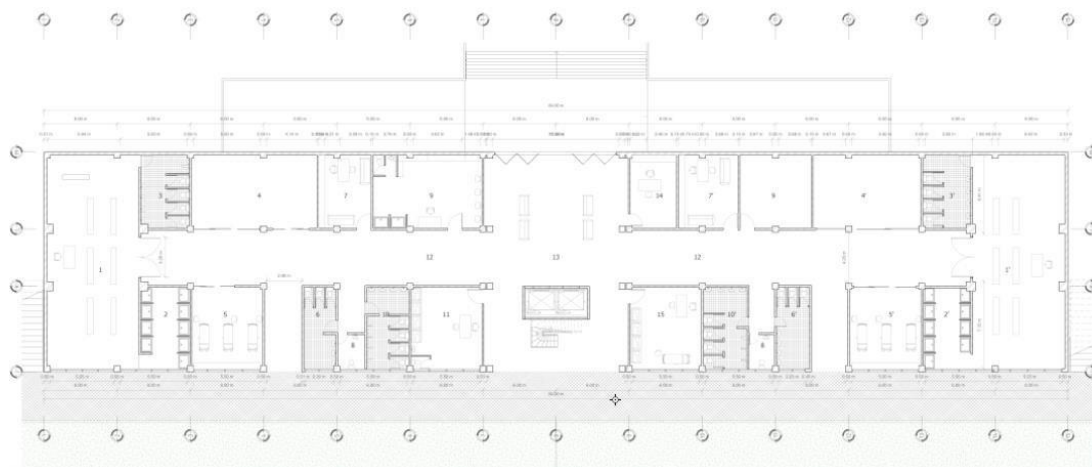
Gráfico 20: Planta Primer Nivel Zona privada. Fuente: Elaboración propia

El primer nivel contará con sala de charlas equipo a y b, duchas equipo a y b, ss.hh. equipo a y b, zona de calentamiento equipo a y b, zona de masajes equipo a y b, oficina de entrenador equipo a y b, oficina de árbitros, antidoping, tóxico, sala de conferencias ss.hh. público, depósito, ascensor y escaleras de emergencia, este primer nivel se relaciona directamente con la cancha de futbol y con la calle del lado este

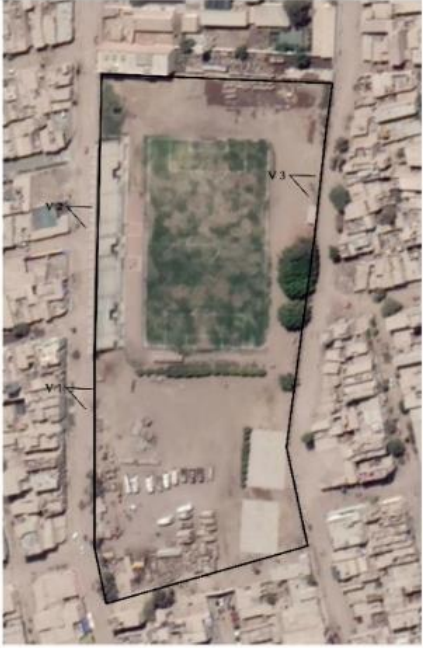
-	-	-																					
<p>ESTADO DE CONSERVACIÓN SISTEMA CONSTRUCTIVO</p> <p>El material y el sistema constructivo utilizado en este primer elemento se encuentra deteriorado con un 10% de aceptación constructiva debido al mal procedimiento constructivo y falta de mantenimiento de sus propietarios.</p>																							
<p align="center">LEVANTAMIENTO FOTOGRAFICO</p>																							
<p>VISTA 1</p>

<p>Sobrecimiento, columnas y muros deteriorados por la humedad y falta de mantenimiento.</p>	<p>VISTA 2</p>

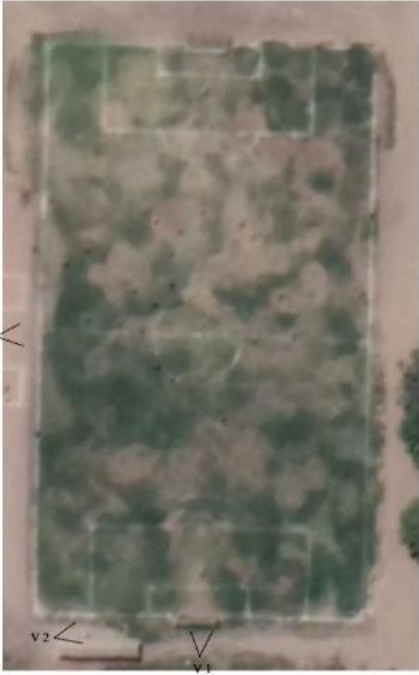
B100%	R50%	M100%																								
	x																									
-	-	-																								
-	-	-																								
-	-	-																								
		x																								
-	-	-																								
		x																								
ESTADO DE CONSERVACIÓN SISTEMA CONSTRUCTIVO La actual cancha deportiva bajo su sistema constructivo empírico, instalaciones sanitarias en mal estado y instalaciones al aire libre, césped sin mantenimiento hacen que sea complicado el desenvolvimiento de la actividad deportiva.																										
LEVANTAMIENTO FOTOGRAFICO																										
VISTA 1
