Evaluación del desempeño sísmico de un edificio de sala multiusos de una universidad de Lambayeque aplicando el análisis estático y dinámico no lineal

**TESIS PARA OPTAR EL TÍTULO DE
INGENIERO CIVIL AMBIENTAL**

Chiclayo, 2023

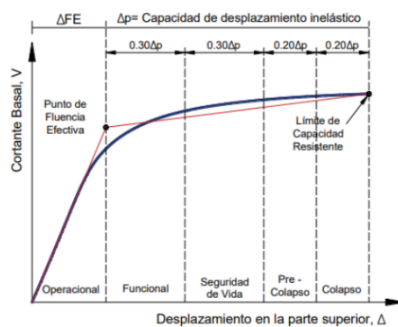
Figura 11: Secciones de la curva de capacidad según SEAOC

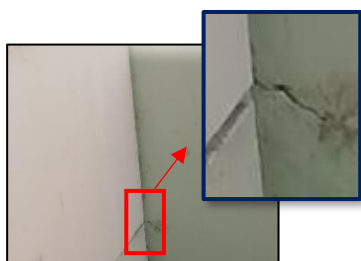
Figura 13: Grieta

Se realizó una inspección rutinaria del edificio de sala multiusos y, a partir de la información compilada, se determinó que la edificación no recibe mantenimiento estructural, esto es debido a la presencia de fisuras de entre 42 y 80 centímetros de longitud; grietas de 12 y 20 centímetros de longitud con espesores de 2 mm; como también; salitre y humedad a lo largo de la base de a estructura; los resultados pueden verse más a detalle en el Anexo N°4. A continuación, se presentan evidencias:

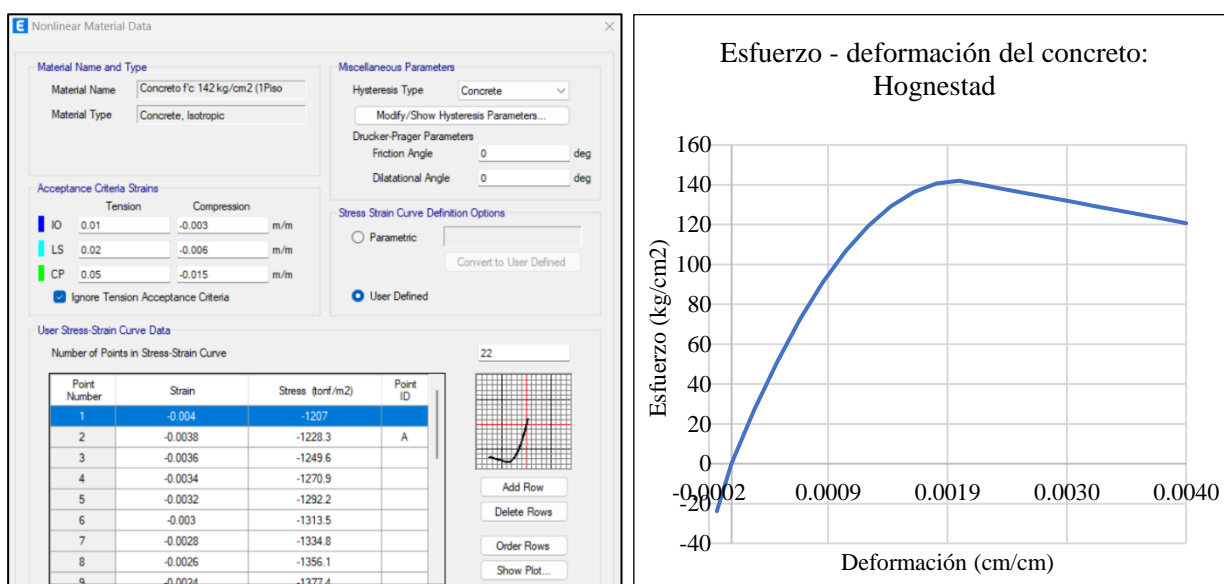
Figura 26: Asignación de las propiedades no lineales del concreto

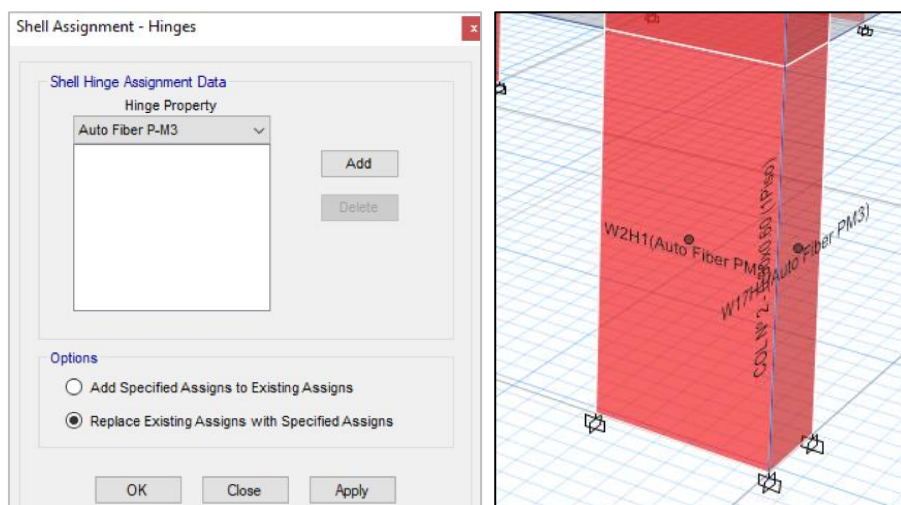
Para los muros de corte se les asigno rotulas a flexo compresión a 50% de su altura.

Figura 30: Asignación de rotulas para muros de corte

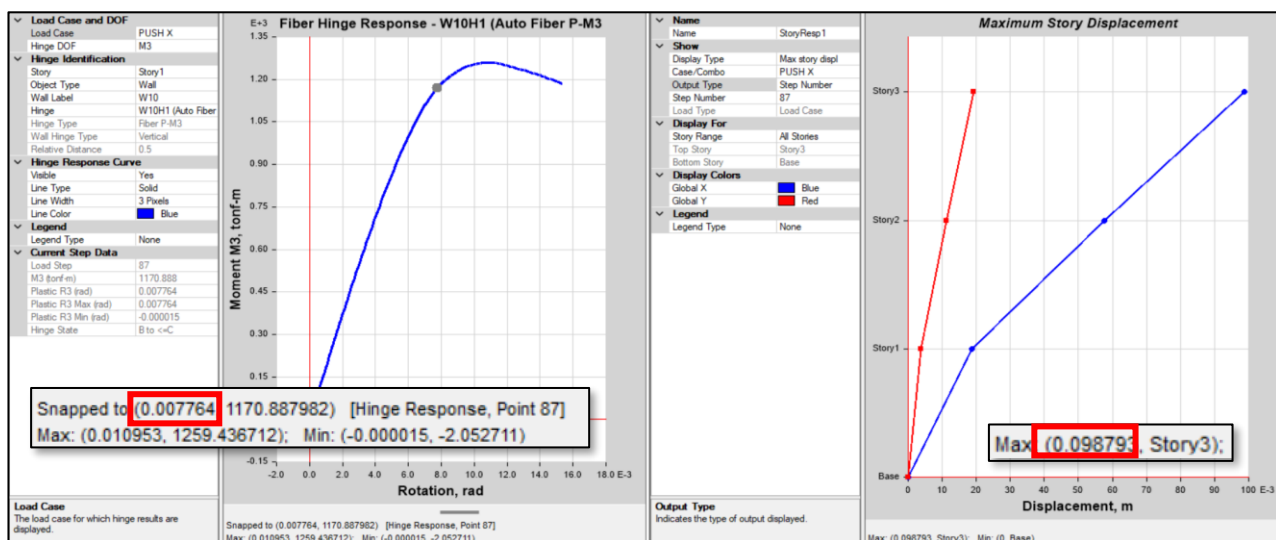
Figura 34: Desplazamiento de control eje X

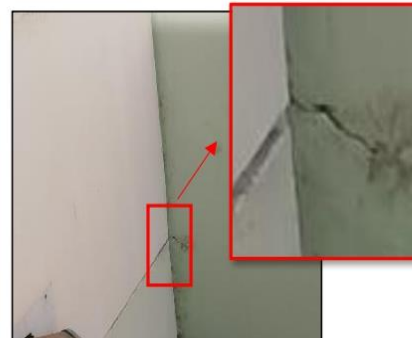
FOTO N°2

GRIETA: Grieta de aproximadamente 12 centímetros de longitud con un espesor de 2mm en el tercer nivel de la estructura a evaluar, específicamente en una de las placas.

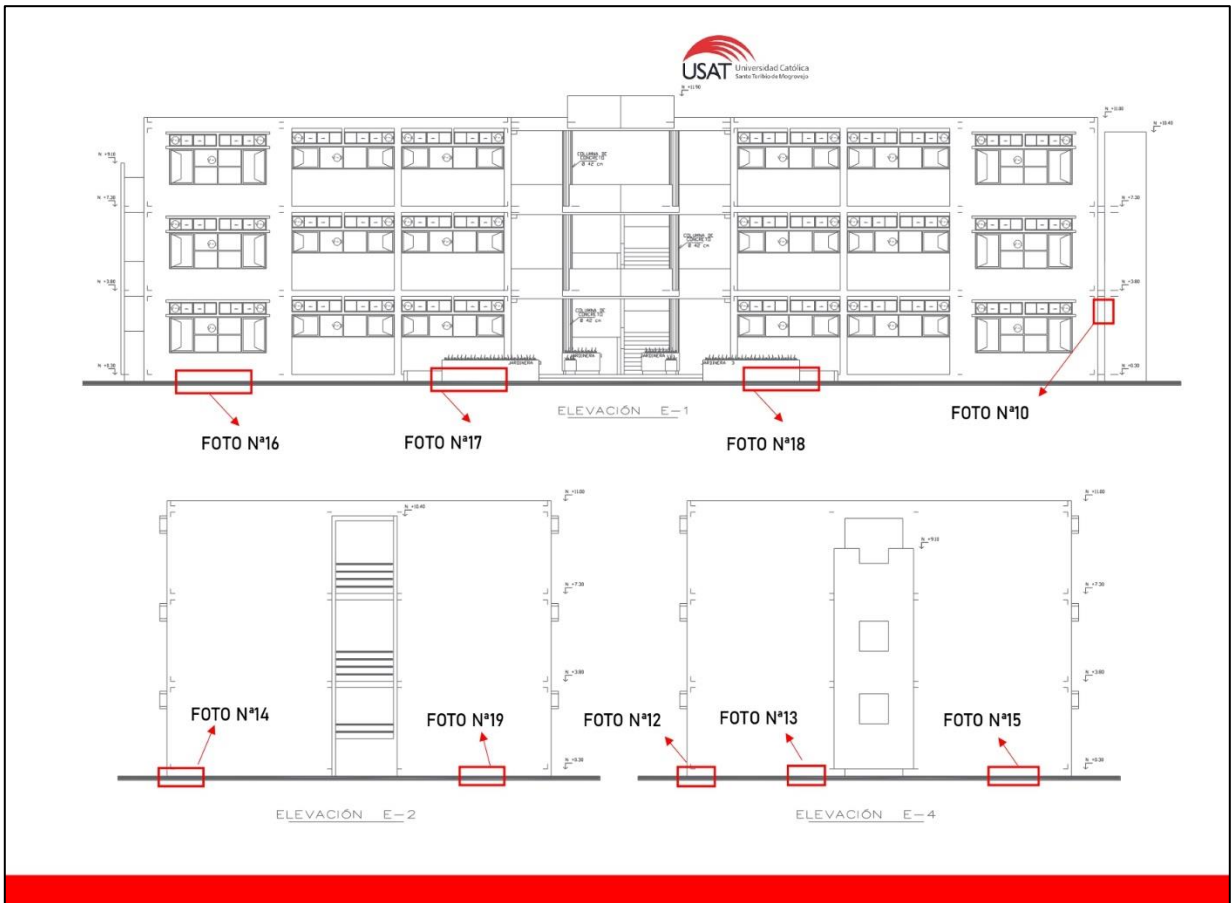
Estas zonas ubicadas en el borde del edificio de sala multiusos están siendo atacadas por el salitre y por la humedad de la superficie donde se ubica el proyecto, denotando la humedad en la caída constante de la pintura y denotando el salitre, en aquellas manchas blancas que han llegado a aparecer en el borde del edificio.

- Se recomienda ejecutar un mantenimiento periódico a la estructura para hacerle frente a la humedad y eflorescencia presente en el perímetro de la estructura, como también, para eliminar las grietas y fisuras presentes en ella.

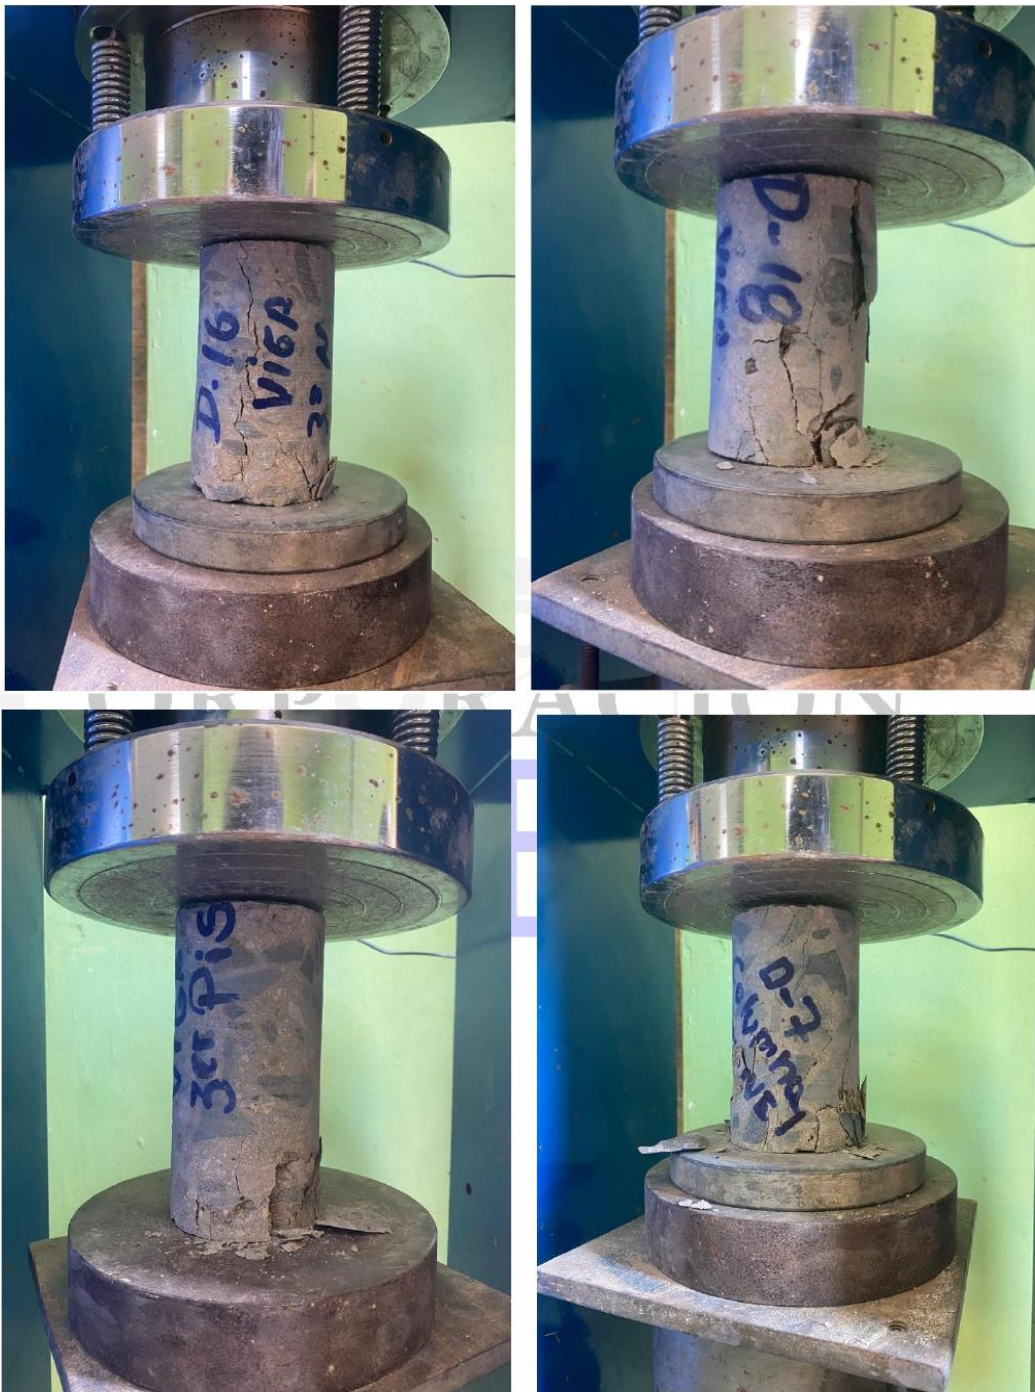
11

FOTO 20, 21, 22 Y 23: PUNTO DE FALLA EN TESTIGOS DE DIAMANTINA BAJO CARGAS DE COMPRESIÓN.

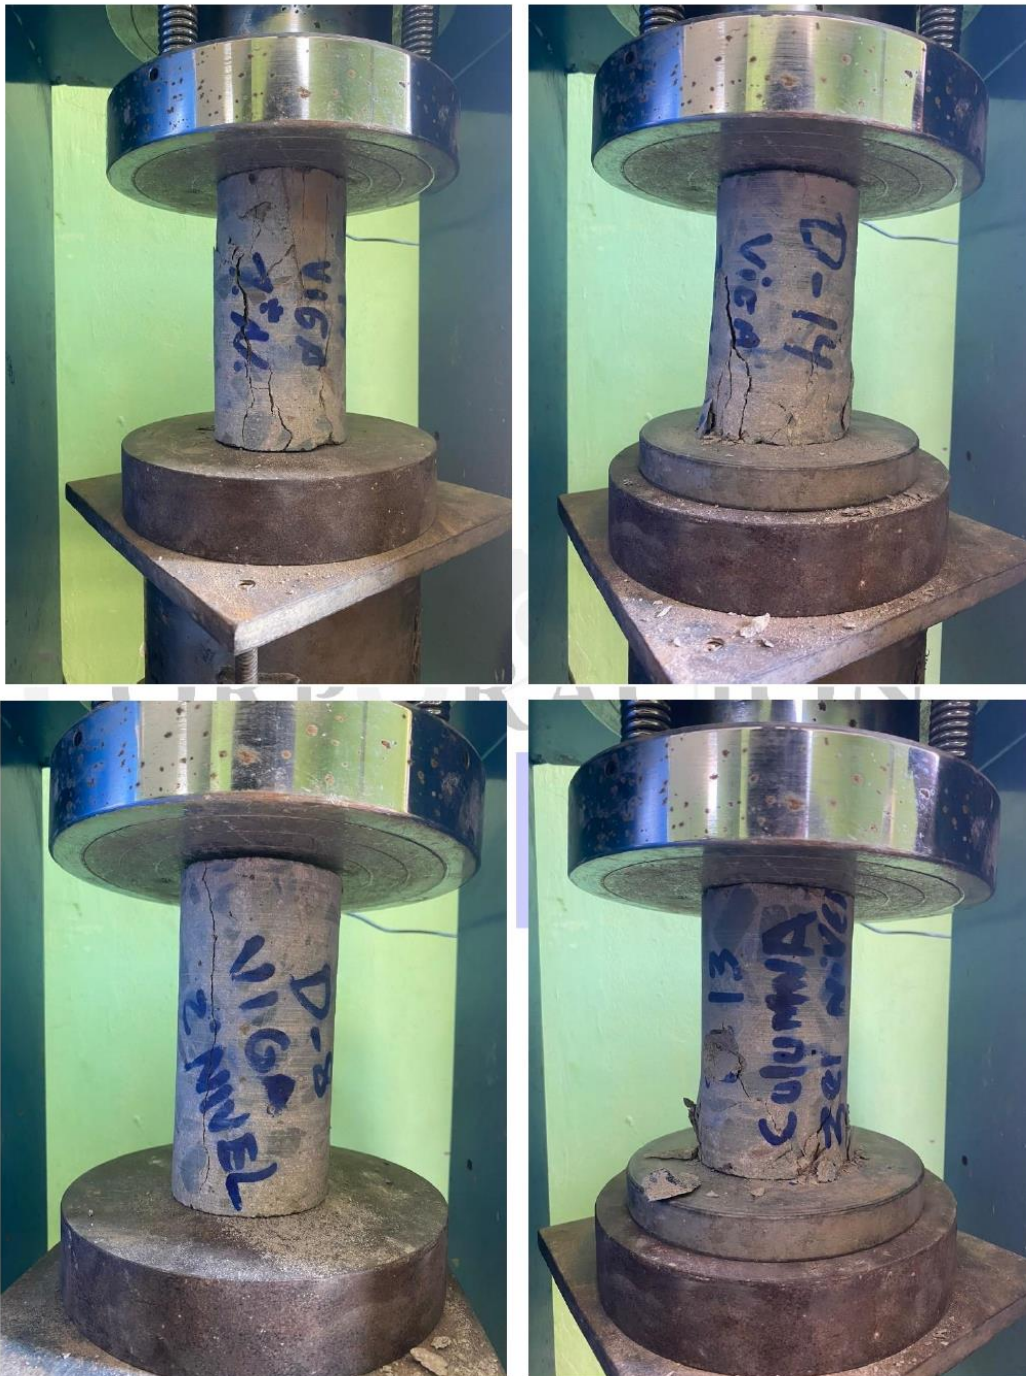
12

FOTO 24, 25, 26 Y 27: PUNTO DE FALLA EN TESTIGOS DE DIAMANTINA BAJO CARGAS DE COMPRESIÓN.

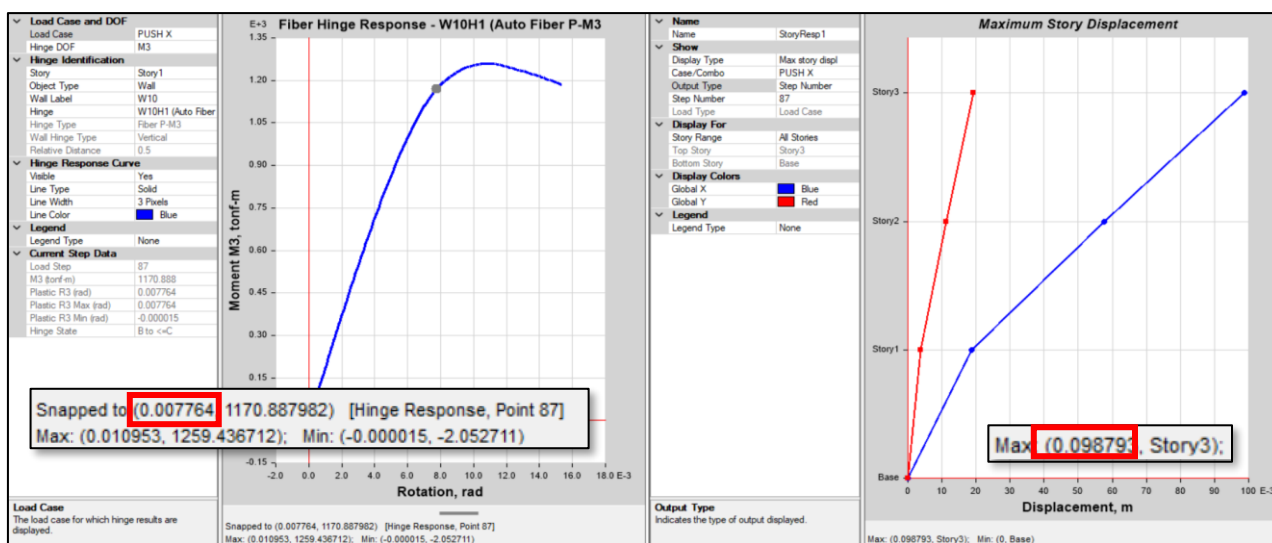
✓ Desplazamiento de control en el eje X

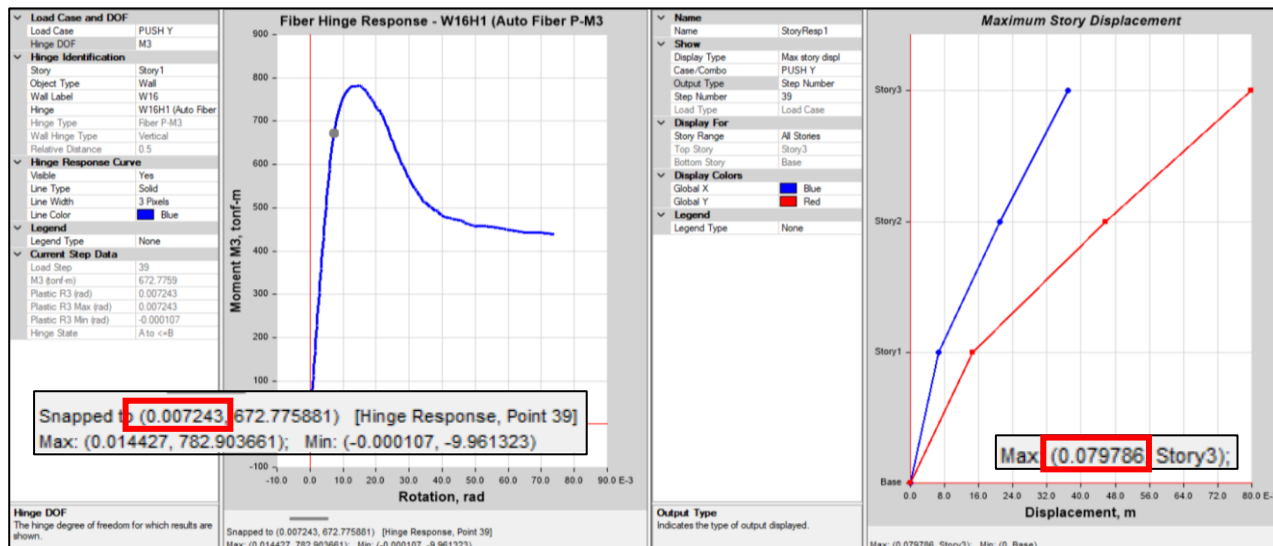
✓ Desplazamiento de control en el eje Y
