**Infraestructura de protección del patrimonio en el Centro Poblado Úcupe
para mitigar su degradación**

**TESIS PARA OPTAR EL TÍTULO DE
ARQUITECTO**

Chiclayo, 2023

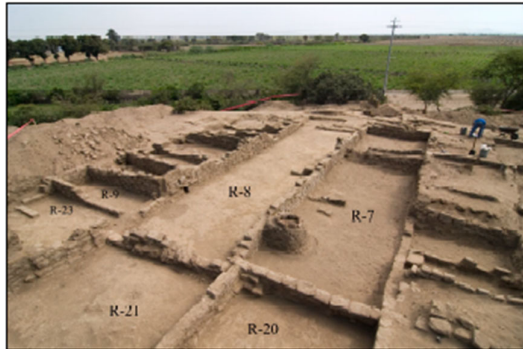
Figura 17: C maras de relleno en la Zona A, Vista hacia el Sur.

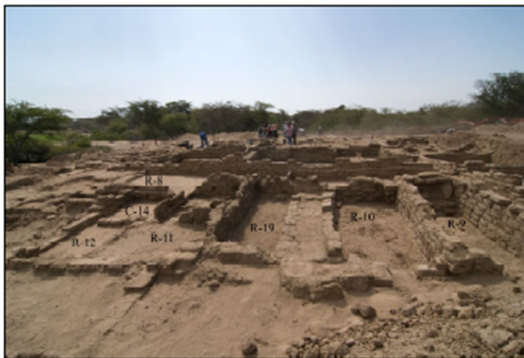
Figura 18: C maras de relleno en la Zona A, Vista hacia el Oeste.

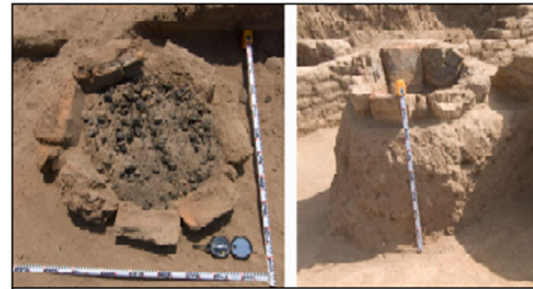
Figura 20: Fog n asociado al  ltimo edificio de la Zona A, Recinto R-7.
