**Criterios de intervención ante la obsolescencia de la destilería de alcohol-
distrito de Pomalca**

**TESIS PARA OPTAR EL TÍTULO DE
ARQUITECTO**

Chiclayo, 2025

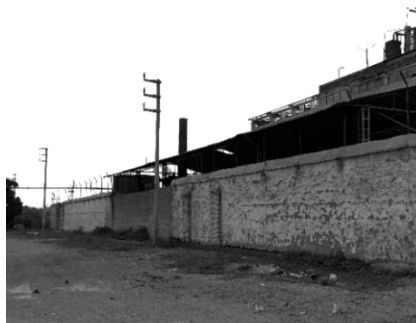
Figura 4

Vista sur de la destilería / Parte del cerco perimetral

Nota: En el cerco perimétrico zona sur, presenta desprendimientos en los revestimientos de muros con materialidad de adobe. Fotografía tomada en la visita de campo.

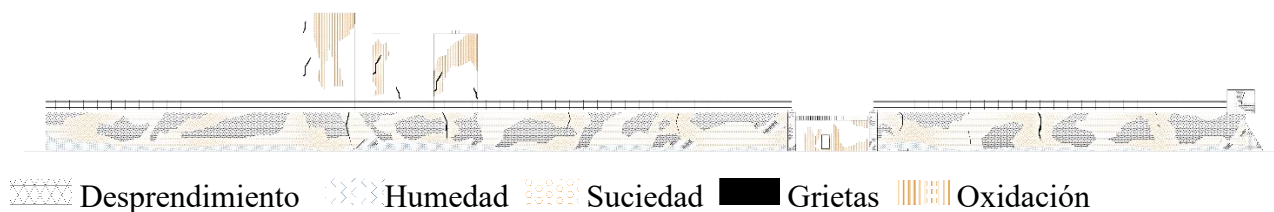
Figura 5

Elevación frontal

Nota: En la fachada principal, donde se observa el acceso, presenta un gran deterioro, teniendo con ello patologías físicas que van afectando al bien inmueble. Elaboración propia.

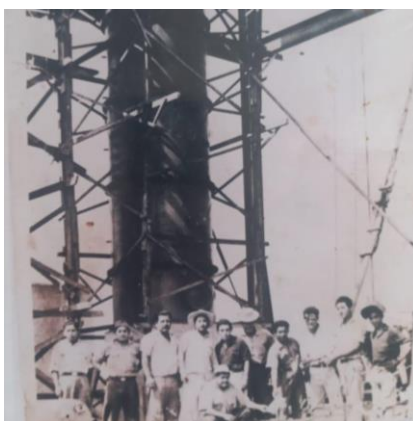
Figura 6

Construcción de la ex destilería de alcohol en el año 1956-1957

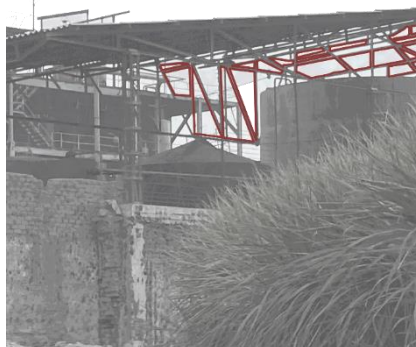
Figura 7

Al seguir con el recorrido, tenemos al bloque 02, proceso de destilación y rectificación. En esta área se observa un gran deterioro en la cubierta; parte de ella ha tenido desprendimiento de calaminas (ver figura 7), manifestando a su vez gran parte de oxidación y presencia de organismos en las máquinas. Además, sus muros de adobe y ladrillo tienen una altura de 3.20 metros y muestran desprendimientos en el revestimiento de yeso. Asimismo, este bloque presenta 3 fachadas y, al igual que el bloque 01, evidencia humedad en los sobrecimientos, lo que conlleva desprendimientos y erosión en la capa pictórica, generando contaminación visual.

Cubierta del bloque 02 - Sector 01

Nota: Se evidencia el desprendimiento de las calaminas en la cubierta. Fotografía tomada en la visita de campo.

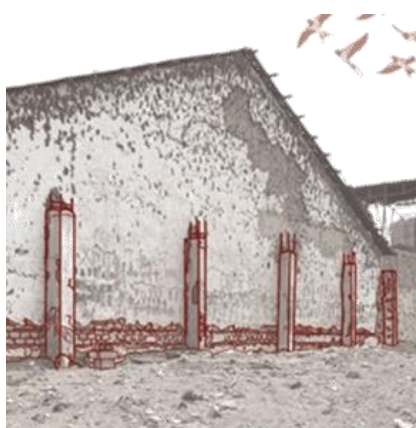
Figura 8

Ahora, dirigiéndose hacia el área administrativo, ya en el Sector 02, a primera imagen se encuentra el bloque 01, donde su fachada norte y este, que dan hacia el cerco perimetral, muestran daños irrevocables (ver figura 8). En ellas, las columnas que están expuestas, junto con el sobrecimiento, se van desprendiendo y generando grietas a través de los años debido a la humedad que penetra estos elementos, hallazgos que coinciden con los trabajos de Morales y Vargas (2022), quienes sugieren que la falta de mantenimiento preventivo en edificios históricos contribuye a la aceleración del deterioro de los elementos estructurales. Ya dentro de esta área, se puede observar que las columnas en primera estancia están igual que la fachada. Siguiendo con la ruta, los muros de adobe presentan en su gran mayoría erosiones que van contaminando de manera visual al componente arquitectónico. Mirando hacia arriba, se observa que su cubierta, con materialidad de calamina, muestra en ciertas zonas desprendimientos de dicho material, generando vacíos que han deteriorado los mobiliarios que quedaron en este ambiente durante estos años.

Cerco perimétrico en el bloque 01 -Sector 02

Nota: Se evidencia daños irrevocables en el cerco perimétrico, debido al desuso del bien inmueble. Fotografía tomada en la visita de campo.

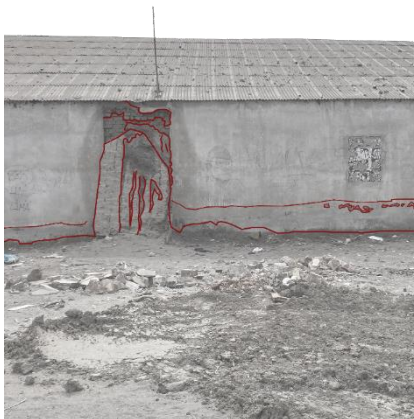
Figura 9

Culminando con el recorrido en el bloque 02, se observa que el piso de microcemento pulido no tiene daños, dado que presenta un techo de losa aligerada, lo cual ha sido de mucha ayuda, ya que no ha deteriorado los mobiliarios existentes. En cuenta a sus fachadas, tanto la sur como la este, que dan hacia los exteriores y forman parte del cerco perimetral (ver figura 9), presentan daños irreparables. Los muros internos, como los demás, por desgracia evidencian hacia el sur en su gran mayoría desprendimientos y grietas en su revestimiento de yeso. Mirando hacia la esquina sur inferior derecha, se identifica una caseta de vigilancia, compuesto por ladrillo, que muestra en gran parte desprendimiento de la pintura debido al cambio climático; felizmente, no presenta mayores daños.

Cerco perimétrico en el bloque 02 -Sector 02

Nota: Se evidencia daños irrevocables en el cerco perimétrico, debido al desuso del bien inmueble. Fotografía tomada en la visita de campo.

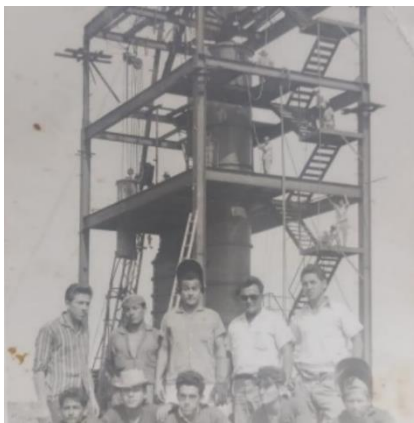
Figura 11

Ágil participación por parte de la comunidad Pomalqueña., en la construcción de la ex Destilería de Alcohol

El valor histórico cuenta la identidad y el pasado de una comunidad. Es crucial considerarlo ya que refleja el transcurso de los años y las transformaciones del bien inmueble. La historia actúa como una cáscara en el tiempo, descubriendo diversos momentos que anticipan su relevancia futura. La ex destilería de Alcohol es un símbolo histórico de la localidad pomalqueña. Puesto que, este componente arquitectónico brinda un valor histórico, pues fue construida en un período crucial, ya que hubo una ágil participación por parte de la comunidad pomalqueña., generando evidencias, (ver figura 11), que ayuda en un futura para que no haya una pérdida de memoria ante este bien inmueble.

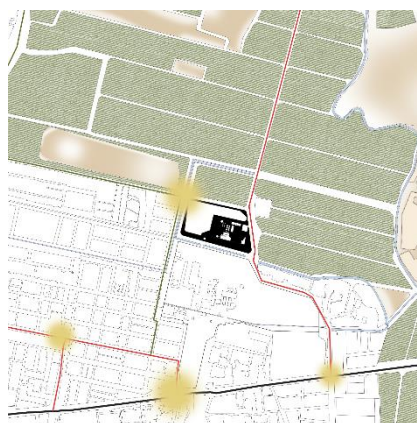
Figura 12

Relación de preexistencia y contexto urbano (nodos)

Nota: Se evidencia, que gracias a la vía interdistrital las vías locales y conectoras existe una accesibilidad hacia la infraestructura obsoleta. Elaboración propia.

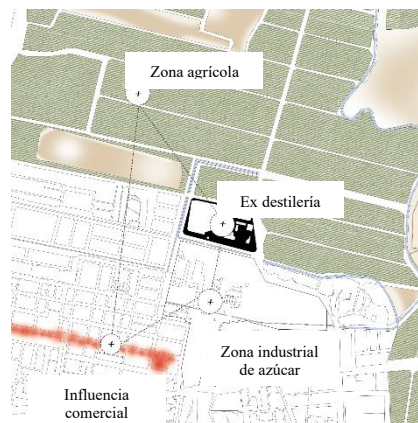
Figura 13

Relación de preexistencia y contexto urbano (usos)

Nota: Pomalca es conocido por su producción agrícola, especialmente la caña de azúcar, lo que ha llevado a la instalación de plantas de producción de etanol y otras industrias relacionadas. Elaboración propia.

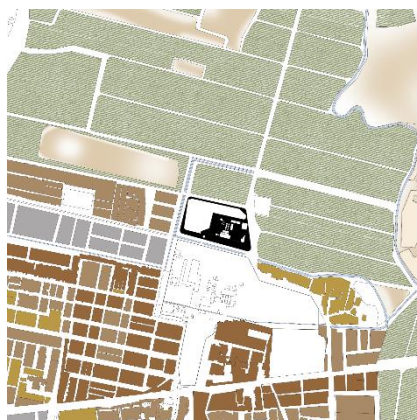
Figura 14

Relación de preexistencia y contexto urbano (evolución)

Nota: El crecimiento urbano de la historia del distrito de Pomalca es muy evidente. Pomalca fue originalmente parte del distrito de Chiclayo hasta 1998, cuando el distrito fue establecido como un distrito independiente por la Ley No. 26921 el 29 de enero de 1998 durante el gobierno del presidente Alberto Fujimori. Ha experimentado un gran crecimiento desde entonces, especialmente en infraestructura y servicios públicos. Elaboración propia.
