**Estudio tipológico de la arquitectura de vivienda tradicional del siglo XIX
y XX de Cayaltí, Lambayeque**

**TESIS PARA OPTAR EL TÍTULO DE
ARQUITECTO**

Chiclayo, 2023

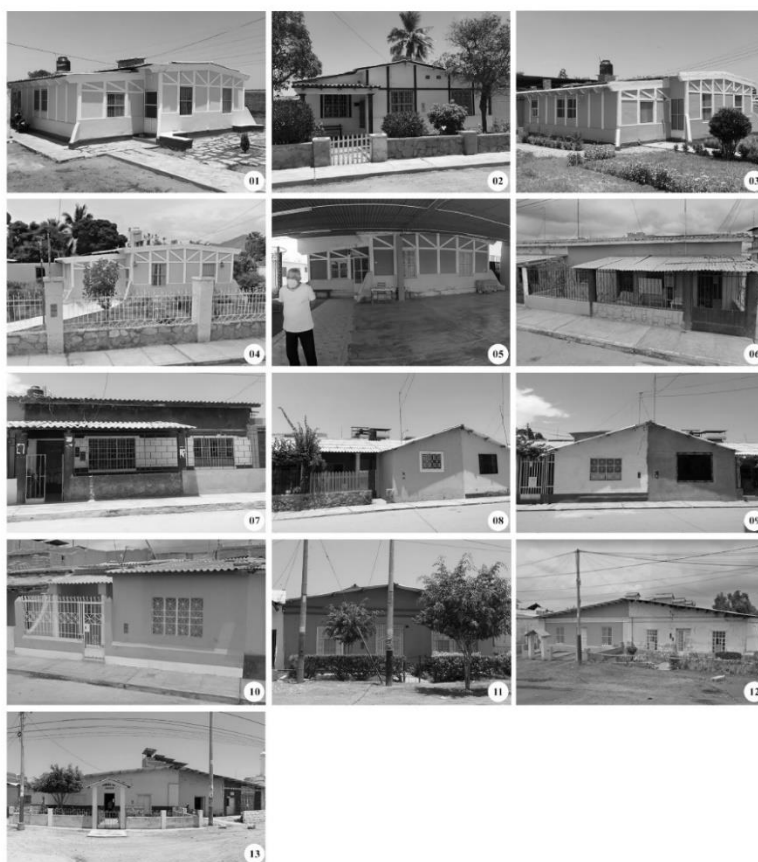
Figura 01.

Fotografías de la situación actual de las viviendas tradicionales de Cayaltí

La vivienda número 01, ubicada en la calle Progreso, fue construida a fines del siglo XIX para uso de los obreros de la fábrica de azúcar y sus familias, es de un nivel y tiene 150 m² de área construida y 350 m² de área libre, es de estilo chalet republicano rodeado de un gran patio, presenta una planta de forma cuadrangular con un pequeño retranqueo en la esquina, con respecto a sus elementos presenta: columnas y vigas de madera, muros de quincha, cubierta de tejas con caída a dos aguas, piso de madera y cerámica, las puertas son de madera y las ventanas de madera y vidrio. Todas las áreas de las viviendas presentan ángulos rectos, a excepción de pequeños contrafuertes curvos en las esquinas y del techo angular a dos aguas. Los elementos

mencionados, actualmente se encuentran en buen estado de conservación. Con respecto a la espacialidad, presenta espacios sociales, tales como la pequeña entrada, sala, comedor, estar y el gran patio; espacios semisociales, como la cocina, lavandería y oficina; y espacios íntimos, como los tres dormitorios y el baño. Los espacios están distribuidos de dos maneras: las habitaciones por un pequeño pasillo y el resto por puerta tras puerta. (ver anexo 04)

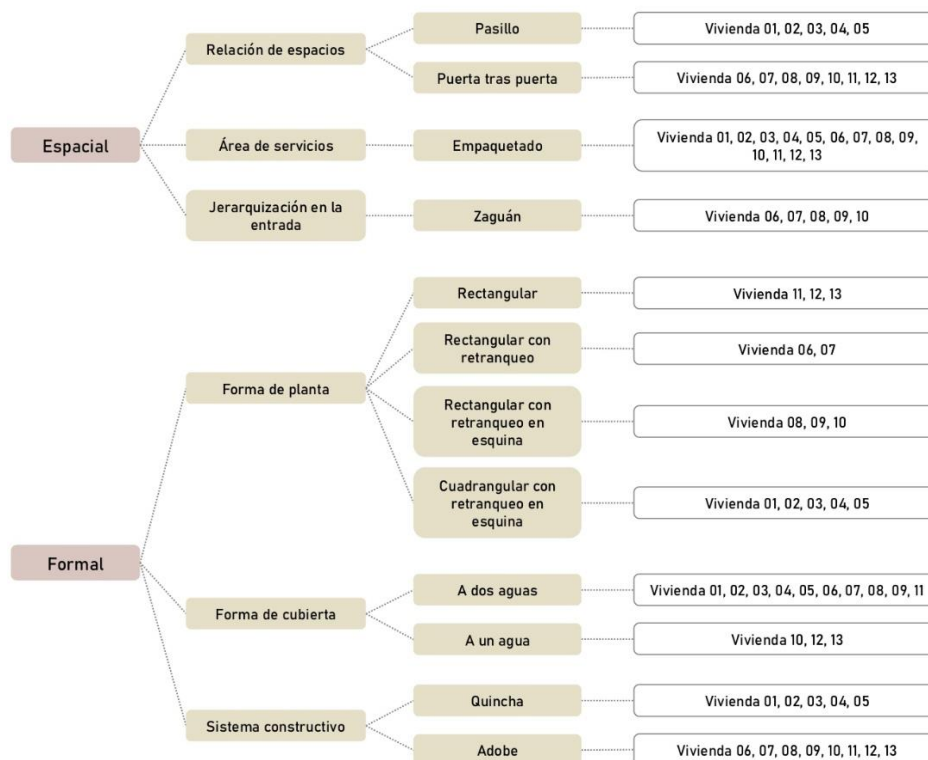
Figura 02.

Clasificación de las viviendas tradicionales (ver anexo 04 al anexo 16)

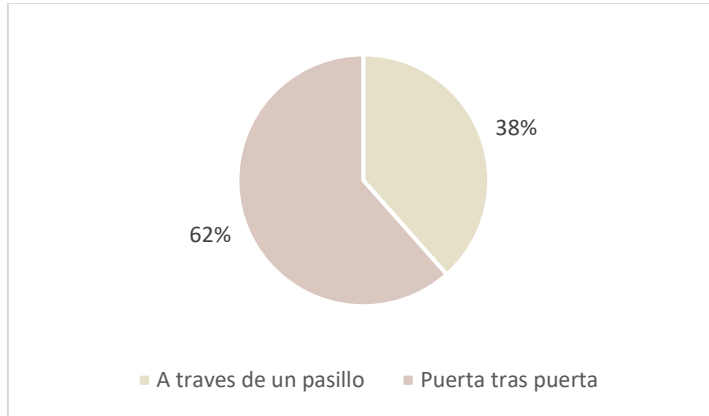
Figura 03.

Espacialidad. Relación de espacios de las viviendas tradicionales

Esto demuestra que la mayoría de viviendas evitan usar los pasillos como conector de habitaciones ya que los aprovechan para obtener mayor espacio.

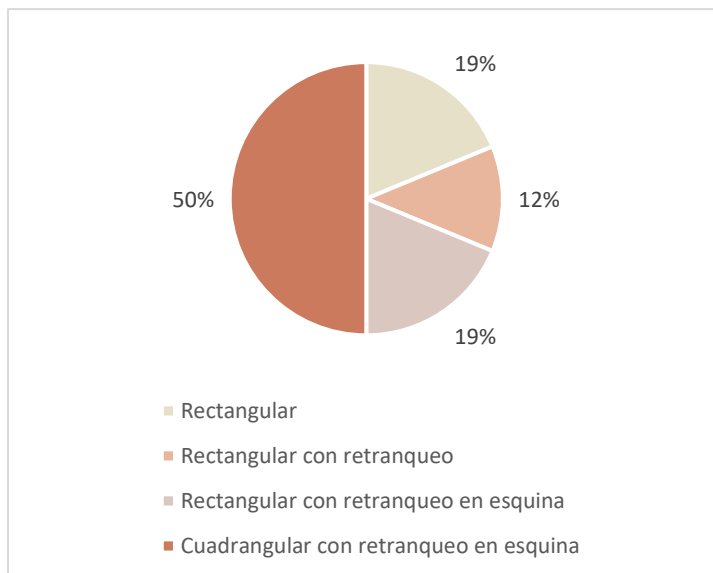
Figura 04.

Formal. Forma de planta de las viviendas tradicionales

Este resultado demuestra que la mayoría de las viviendas cuentan con un espacio intermedio antes de ingresar a la vivienda y ayuda a darle forma a la cubierta.

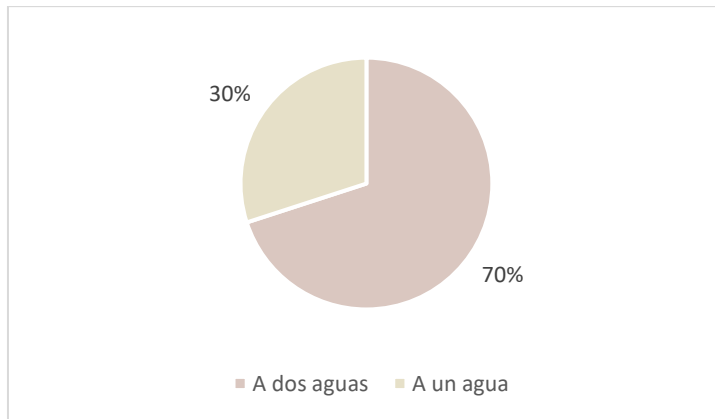
Figura 05.

Formal. Tipo de cubierta de las viviendas tradicionales

Este resultado demuestra que las viviendas presentan techos inclinados no solo por estética sino también para evacuar el agua de la lluvia.

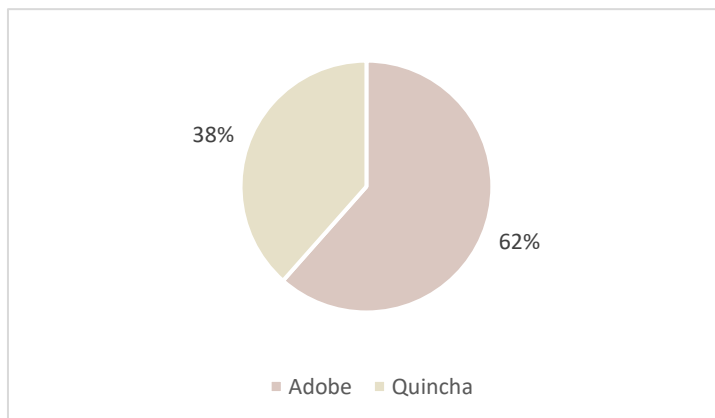
Figura 06.

Formal. Sistema constructivo de las viviendas tradicionales

Este resultado demuestra que la mayoría de viviendas utilizan un material con mayor espesor para los muros.

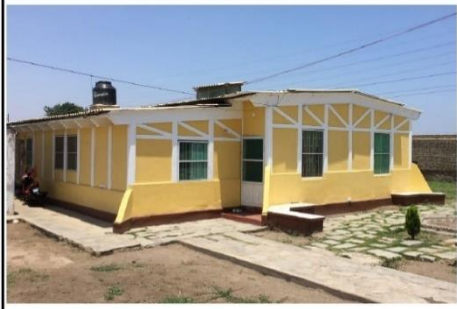
Anexo 04.

Ficha de observación sobre la vivienda tradicional 01

DATOS GENERALES		
		DEPARTAMENTO:		Lambayeque
		PROVINCIA:		Chiclayo
		DISTRITO:		Cayalti
		DIRECCIÓN:		Calle Progreso Lt. 1
		AÑO DE CONSTRUCCIÓN:		Finales del siglo XIX
		PROPIEDAD:		-
		USO ORIGINAL:		Vivienda
		USO ACTUAL:		Vivienda
		ÁREA DEL TERRENO:		500
ÁREA CONSTRUIDA:		150	m2	
ESTILO ARQUITECTÓNICO:		Chalet republicano	ÁREA LIBRE: 350 m2	
SISTEMA FORMAL			ESTADO: BUENO (B), REGULAR (R), DAÑADO (D)	
ELEMENTOS	DESCRIPCIÓN			
COLUMNIAS	Madera		B	
VIGAS	Madera		B	
MUROS	Quincha		B	
PISOS	Cerámica y madera		B	
CUBIERTA	Calamina		B	
ACABADOS	Adobe y pintura		B	
PUERTAS	Madera y marcos de madera		B	
VENTANAS	Vidrio y marcos de madera		B	
REJAS	Fierro		B
