**Intervención arquitectónica para contribuir a la preservación del bosque  
Coskef en el distrito de Oyotún**

**TESIS PARA OPTAR EL TÍTULO DE  
ARQUITECTO**

**Chiclayo, 2025**

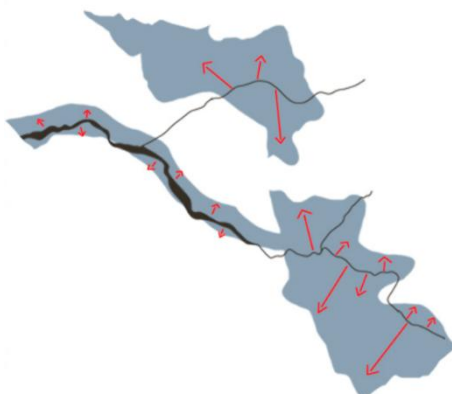
### Figura 3

#### *Susceptibilidad y quebrada Monteria*

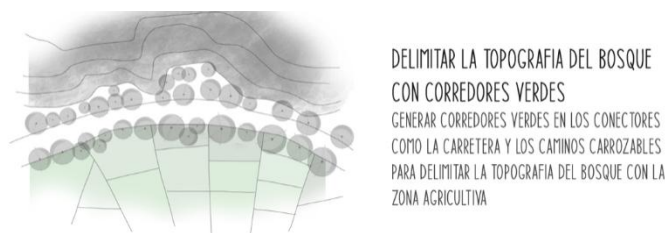
### Figura 17

*Estrategia A en master territorial*

Las quebradas que suelen activarse en épocas de precipitaciones altas inundan la zona, es por ello que se opta por Re naturalizar las quebradas con vegetación ribereña.

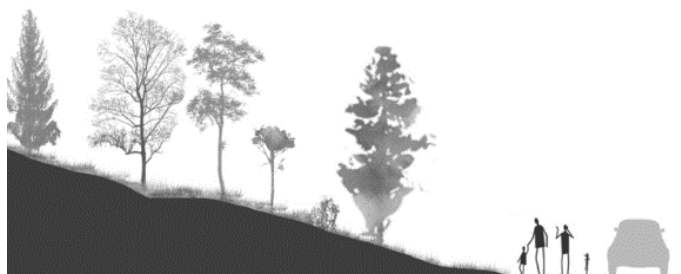
**Figura 24***Intervenir en la falda de los cerros*

Intervenir en la falda de los cerros. Para que el tramo del camino en ruta y en movilidad, no afecte al terreno del bosque, formando parte del corredor verde.

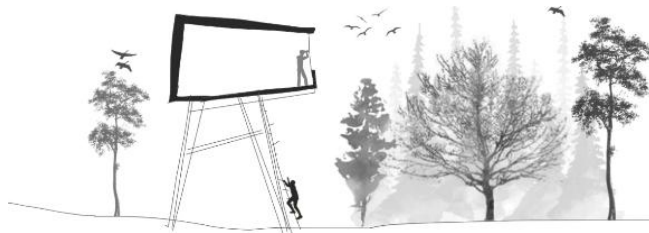
## Figura 25

Senderos conectores. En los puntos estratégicos se plantean volúmenes de menor dimensión con el uso de miradores, plateas y más. Para una mejor interpretación y observación del lugar.

### *Senderos conectores*

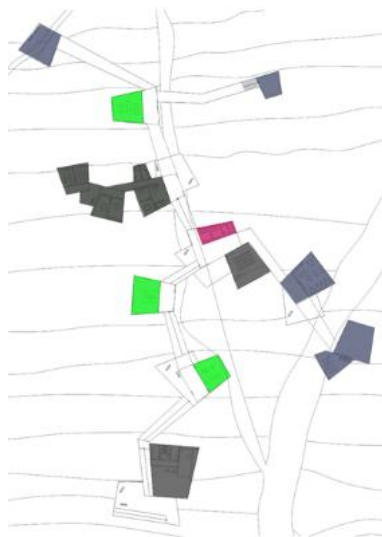
### Figura 27

Zonificación, fragmentada en 4 zonas, cada una de ellas cumple una función en especial y todas las zonas tienen vistas espectaculares para la apreciación del paisaje.

*Zonificación del proyecto*

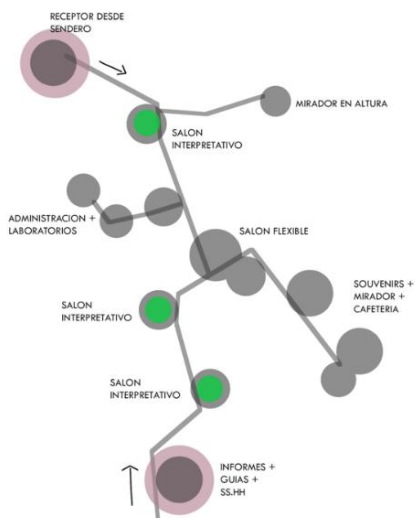
Ordenamiento Funcional. El esqueleto estructural tiene como fin la apreciación del paisaje para una correcta interpretación del bosque Coskef, las cuales conectan los volúmenes con actividades emplazadas en la pendiente topográfica.

*Ordenamiento funcional del proyecto*

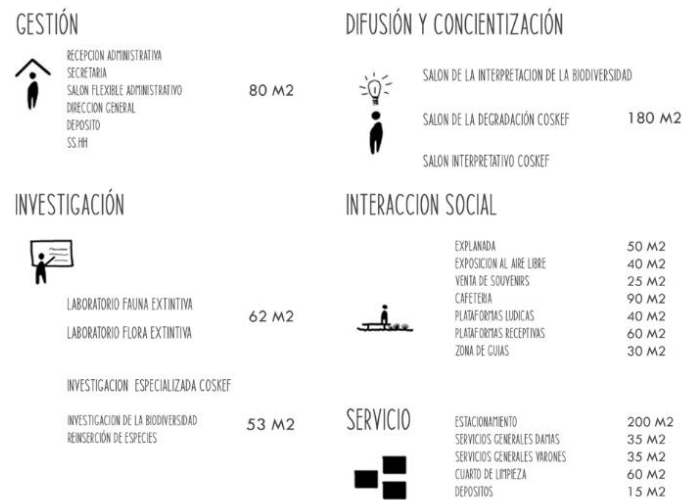
Programa y función, subdivididas en cuatros partes, donde se le da más énfasis a la interacción social por las plataformas de distintos tipos, que ayudar a generar patios y miradores abiertos.

### Programa arquitectónico del proyecto

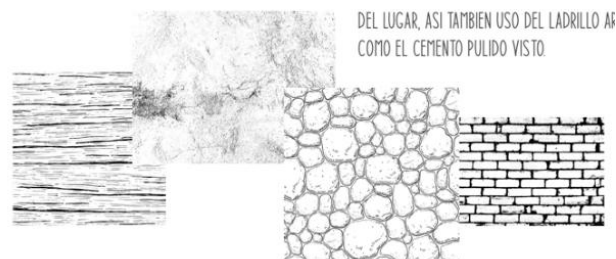
Uso del material de la zona. Empleabilidad de la madera estilo quemado para la preservación del lugar, así también, uso de ladrillo artesanal, piedra y acabado como el cemento pulido visto. Para los cerramientos y pieles, se opta por guayaquiles, carrizos y cañitas.

### Materialidad del proyecto

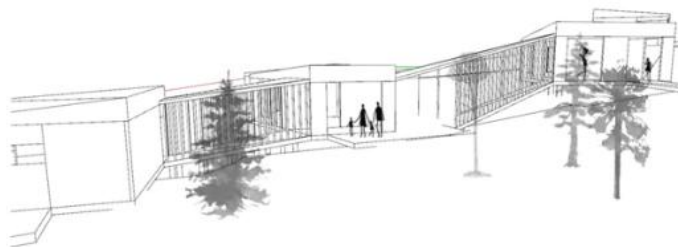
**Figura 33***Rampas techadas del proyecto*

Rampas techadas. Empleado principalmente para la unión de los bloques con los miradores y con los salones interpretativos potenciando la correlación.

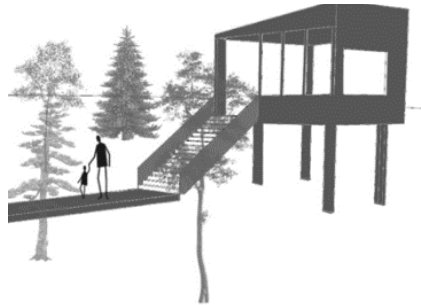
Relación con el exterior. Los miradores permitirán apreciar el paisaje de una forma más peculiar, potenciando la relación entre la persona y el bosque.

*Relación con el exterior del proyecto*

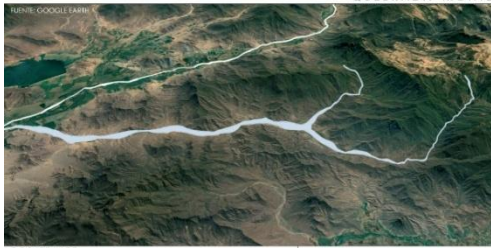
**DESCRIPCIÓN:**  
 LA HIDROLOGIA OCUPA UN PAPEL IMPORTANTE EN EL TERRITORIO DEL BOSQUE DEBIDO A QUE LA QUEBRADA MONTERIA ATRAVIESA TODO EL TERRITORIO DEL BOSQUE, SE RESCATA MUCHO ESTE ELEMENTO NATURAL YA QUE ES LA PRINCIPAL FUENTE DE ALIMENTACION PARA LA FAUNA Y LA VEGETACION.

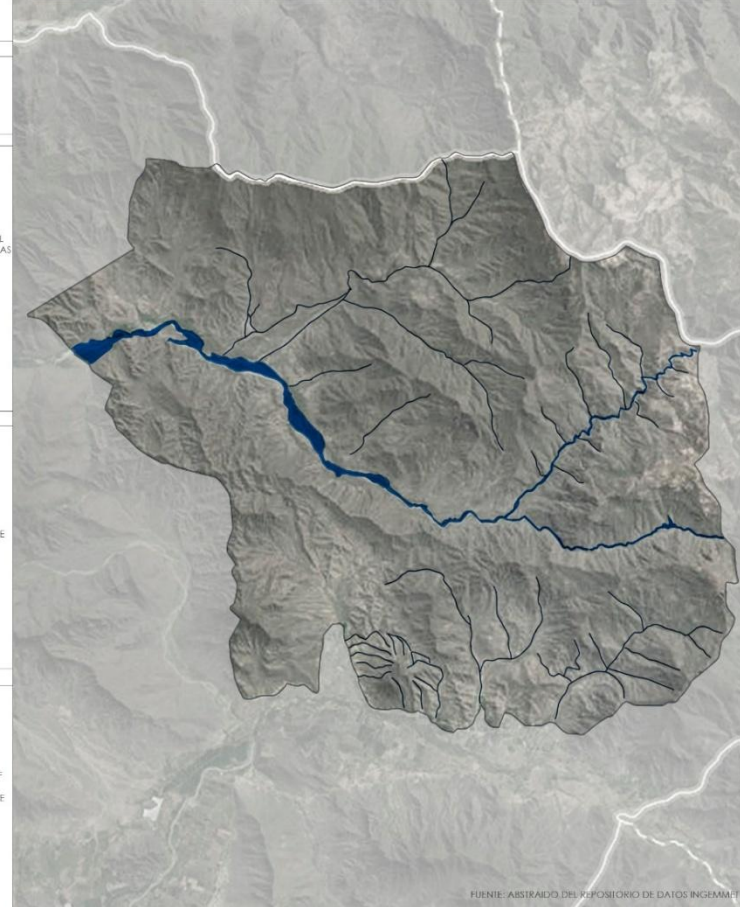
-QUEBRADA PRINCIPAL: MONTERIA  
 -QUEBRADAS SECUNDARIAS

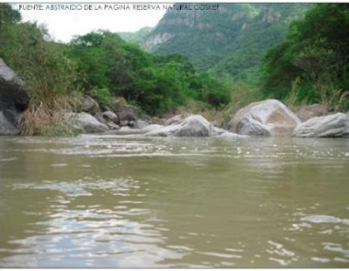
COSKEF ALTO

**DESCRIPCIÓN:**  
 LA QUEBRADA MONTERIA EN ESTA PARTE DEL BOSQUE PRODUCE ACUMULACION DE AGUAS Y EMPOZAMIENTOS, DONDE MUCHAS PERSONAS QUE VISITAN EL LUGAR LO USAN PARA RECREARSE Y EL DISFRUTE DE LA NATURALEZA, ASI TAMBIEN ES PRODUCCIDA POR LA TOPOGRAFIA DE ESTA ZONA
