**EVALUACIÓN GEOMÉTRICA Y FUNCIONAL DEL ESTADO  
ACTUAL DE CALLES Y AVENIDAS DE LA URBANIZACIÓN  
LATINA, DISTRITO DE JOSÉ LEONARDO ORTIZ, PROVINCIA DE  
CHICLAYO, DEPARTAMENTO DE LAMBAYEQUE**

**TESIS PARA OPTAR EL TÍTULO DE  
INGENIERO CIVIL AMBIENTAL**

**KAROLINA LUCERO DEL PILAR PUICAN RODRIGUEZ**

**Chiclayo, 2022**

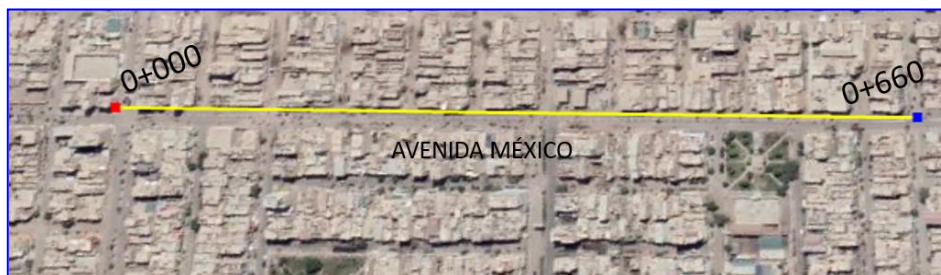
*Figura N°66: Avenida México*

Se encontraron 3 tipos de fallas: huecos, disgregación y parches. Las severidades de las fallas encontradas son: en los huecos alta y media, en la disgregación alta y media, y en los parches baja.

Con un promedio de 1.22 y 1 respectivamente, y según la escala del PCI se determina el pavimento se encuentra en condición: Fallado.

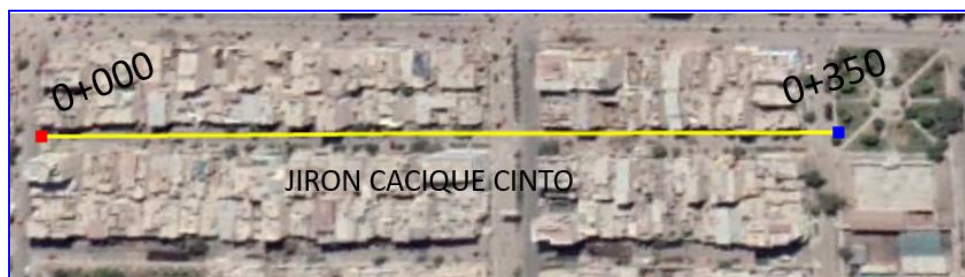
*Figura N°67: Jirón Cacique Cinto*

Se encontraron 3 tipos de fallas: huecos, disgregación y parches. Las severidades encontradas de acuerdo a cada tipo de falla son: en los huecos de media y baja, en la disgregación media y baja, y en los parches baja.

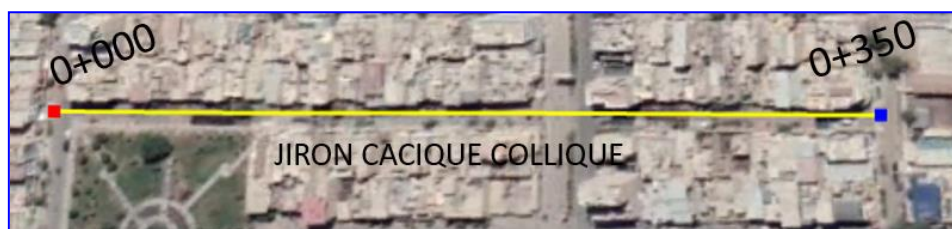
Figura N°68: Jirón Cacique Collique

Se encontraron 3 tipos de fallas: huecos, disgregación y parches. Las severidades encontradas de acuerdo a cada tipo de falla son: en los huecos de media y baja, en la disgregación media y baja, y en los parches baja.

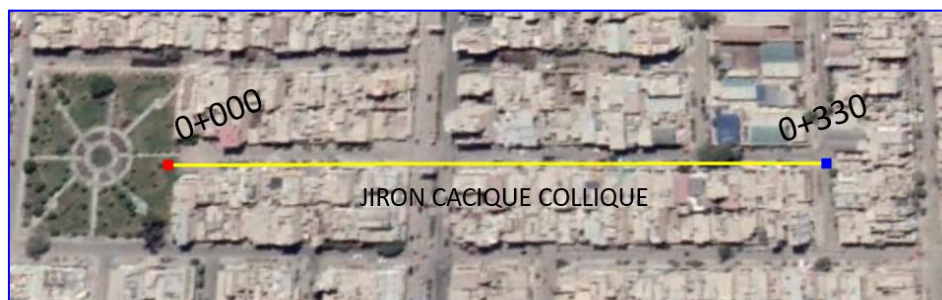
Figura N°69: Jirón Caminos del inca

Se encontraron 4 tipos de fallas: huecos, disgregación, parches y grietas longitudinales y transversales. Las severidades encontradas de acuerdo a cada tipo de falla son: en los huecos de media y baja, en la disgregación media y baja, en los parches baja, y en las grietas longitudinales y transversales media.

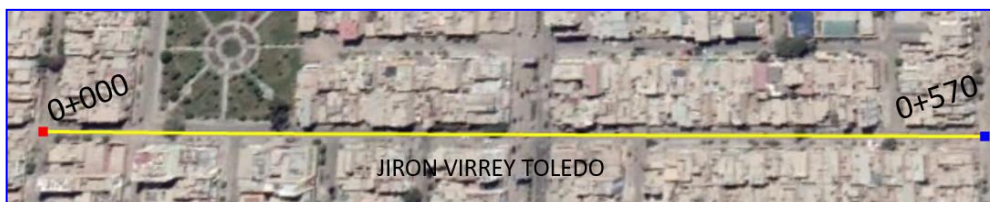
Figura N°70: Jirón Virrey Toledo

Fueron encontradas 6 tipos de fallas: huecos, disgregación, parches, piel de cocodrilo, hundimiento y grietas longitudinales y transversales. Las severidades encontradas de acuerdo a cada tipo de falla son: en los huecos de media y baja, en la disgregación baja, en los parches baja, en piel de cocodrilo baja, en hundimiento baja, y en las grietas longitudinales y transversales baja.

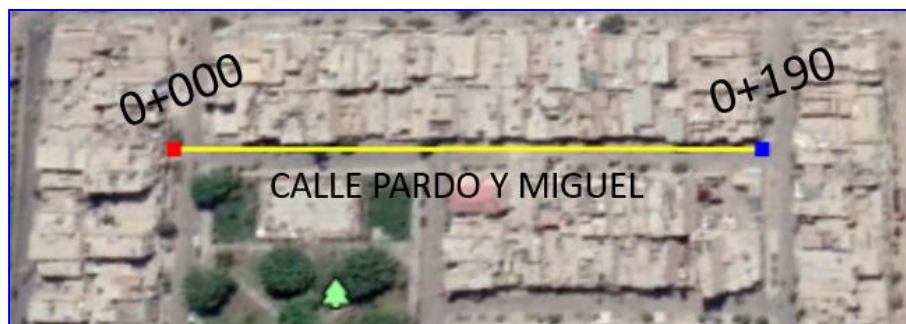
Figura N°71: Calle Pardo y Miguel

Fueron encontrados 4 tipos de fallas: huecos, disgregación, parches y piel de cocodrilo. Las severidades encontradas de acuerdo a cada tipo de falla son: en los huecos de media y baja, en la disgregación baja, en los parches baja y en piel de cocodrilo baja.

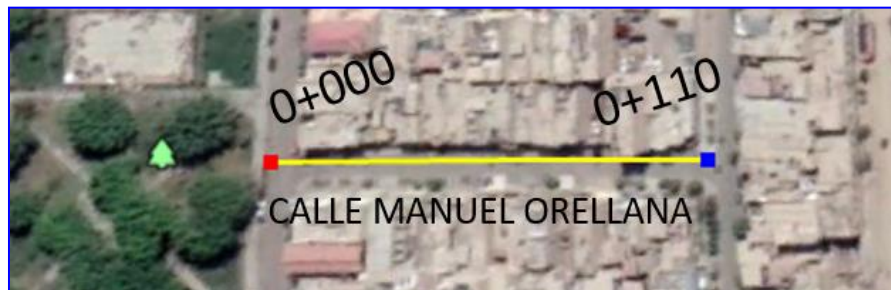
Figura N°72: Calle Manuel Orellana

Fueron encontrados 5 tipos de fallas: huecos, disgregación, parches, grietas transversales y abultamiento. Las severidades encontradas de acuerdo a cada tipo de falla son: en los huecos de media y baja, en la disgregación baja, en los parches baja, grietas transversales baja y en abultamiento bajo.

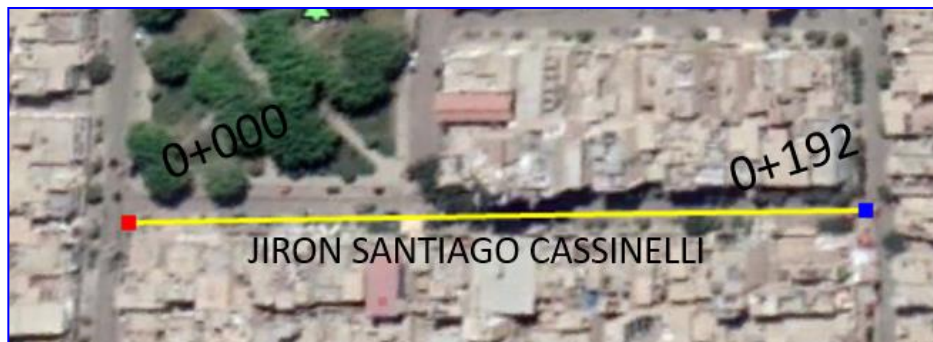
*Figura N°73: Jirón Santiago Cassinelli*

Fueron encontrados 4 tipos de fallas: huecos, disgregación, parches y grietas longitudinales y transversales. Las severidades encontradas de acuerdo a cada tipo de falla son: en los huecos de alta, media y baja, en la disgregación baja, en los parches baja y grietas longitudinales y transversales baja.

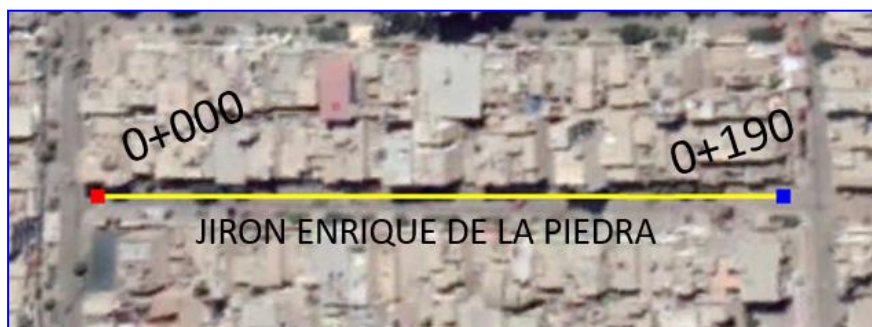
Figura N°74: Jirón Enrique de la Piedra

Fueron encontrados 4 tipos de fallas: huecos, disgregación, parches y depresión. Las severidades encontradas de acuerdo a cada tipo de falla son: en los huecos de alta, media y baja, en la disgregación baja, en los parches baja y depresión baja.
