CODIGO AMBIENTE: 100  USO ACTUAL: <b>ZAGUÁN</b>	ESTADO DE CONSERVACIÓN																	
		1	2	3	4	5	6	7	8	9	10	11	12	13	14	15	16	17
	BUENO 75%																	
	REGULAR 50%																	
	MALO 25%

<b>PROYECTO:</b>  <b>INTERVENCIÓN EN EL POLITÉCNICO PEDRO A. LABARTHE DURAND - CHICLAYO-</b>		<b>ALUMNOS :</b>  -JIMENEZ MONTOYA, BRIGITTE				<b>FECHA:</b>  JULIO 2019				<b>HOJA:</b>  04

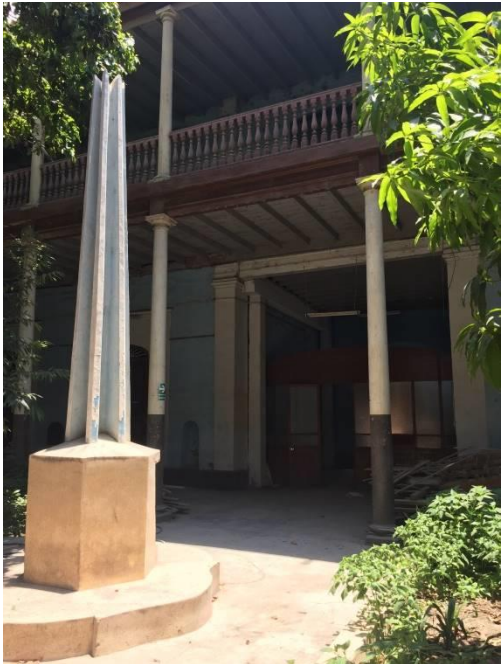
<p>VISTA DESDE EL PATIO CENTRAL</p>					
2	<b>MUROS:</b> <ul style="list-style-type: none"> <li>❖ Muros de 5.00 mtrs de altura</li> <li>❖ Muros de adobe con enlucido de yeso de e= 0.80 mtrs</li> </ul>						
3	<b>COLUMNAS O PILARES:</b> <ul style="list-style-type: none"> <li>❖ No se aprecian</li> </ul>						
4	<b>ENTREPISO:</b> <ul style="list-style-type: none"> <li>❖ Entablado de madera machiembrada de 5" x ½" sobre vigas de madera de 9" x 2 ¾"</li> </ul>						
<b>PROYECTO:</b>  <b>INTERVENCIÓN EN EL POLITÉCNICO PEDRO A. LABARTHE DURAND</b>		<b>ALUMNOS :</b>  -JIMENEZ MONTOYA, BRIGITTE		<b>FECHA:</b>  JULIO 2019		<b>HOJA:</b>  01

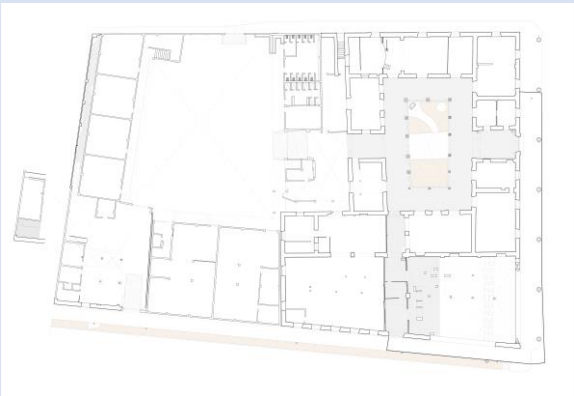
<p><b>PRIMER NIVEL</b></p> </div>																			
13	<b>INSTALACIONES ELÉCTRICAS:</b>  ❖ Inadecuado tendido de redes eléctricas	<div style="text-align: center;">

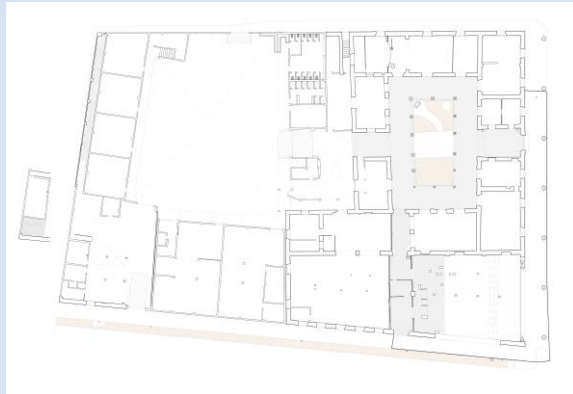
13	<b>INSTALACIONES ELÉCTRICAS:</b>  ❖ Inadecuado tendido de redes eléctricas

14	<b>INSTALACIONES SANITARIAS :</b>  ❖ Tendido inadecuado de redes sanitarias			
15	<b>ZÓCALOS Y CONTRAZÓCALOS:</b>  ❖ Contrazócalo de cemento arena de 0.25 cm de altura			
16	<b>ELEMENTOS ESCULTORICOS Y/O MOLDURAS:</b>  ❖ Molduras de yeso ❖ Escultura de cemento con fractura mecánica			
17	<b>ENCHAPE:</b>  ❖ No tiene			
<b>PROYECTO:</b> <b>INTERVENCIÓN EN EL POLITÉCNICO PEDRO A. LABARTHE DURAND - CHICLAYO-</b>		<b>ALUMNOS :</b> -JIMENEZ MONTOYA, BRIGITTE	<b>FECHA:</b> JULIO 2019	<b>HOJA:</b>  04

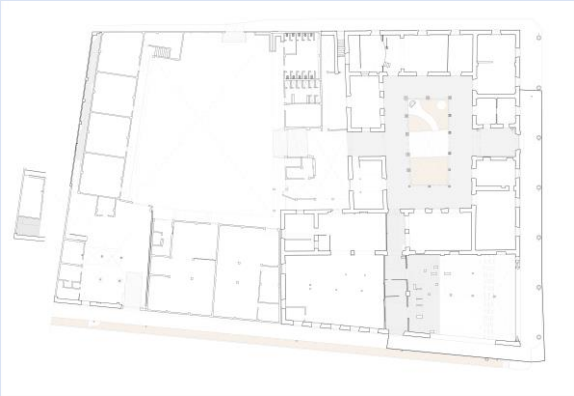
13	<b>INSTALACIONES ELÉCTRICAS:</b>  ❖ Inadecuado tendido de redes eléctricas	
14	<b>INSTALACIONES SANITARIAS :</b>  ❖ Tendido inadecuado de redes sanitarias	
15	<b>ZÓCALOS Y CONTRAZÓCALOS:</b>  ❖ Contrazócalo de cemento de 0.25 cm de altura	
16	<b>ELEMENTOS ESCULTORICOS Y/O MOLDURAS:</b>  ❖ Molduras de yeso	
17	<b>ENCHAPE:</b>  ❖ No tiene

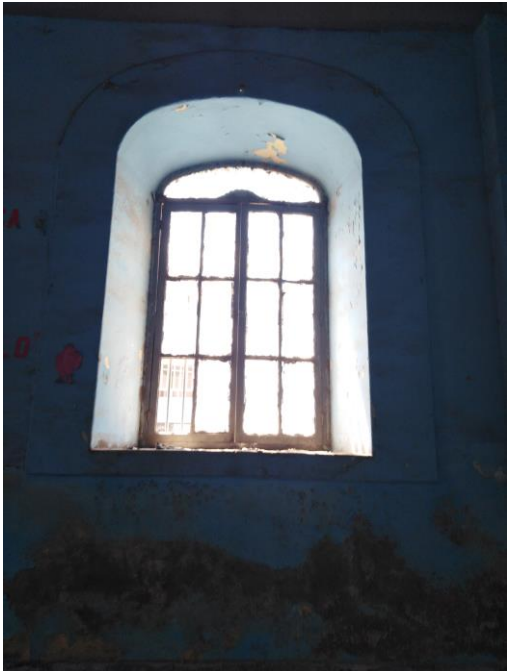
10	<b>VENTANAS:</b> <ul style="list-style-type: none"><li>❖ 3 unidades tipo “X” de vidrio – madera con protector de fierro forjado de dos hojas batientes. Vano de h= 2.50 mtrs x ancho = 1.50 mtrs</li><li>❖ Envejecimiento del vidrio</li></ul>

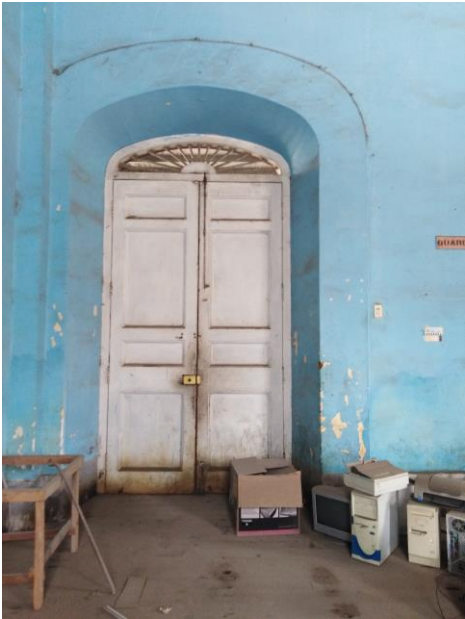
6	<b>ENLUCIDOS Y REVOQUES:</b> <ul style="list-style-type: none"> <li>❖ Enlucido de yeso y parches de cemento arena</li> </ul>	
7	<b>CIELO RASO:</b> <ul style="list-style-type: none"> <li>❖ Vigas de madera con pintura esmalte color marrón</li> </ul>	
8	<b>TECHOS Y COBERTURAS:</b> <ul style="list-style-type: none"> <li>❖ No se aprecia</li> </ul>	
9	<b>PUERTAS :</b> <ul style="list-style-type: none"> <li>❖ Puerta tipo "X" de madera con fresquilla, dos hojas batientes. Vano de h= 3.60 mtrs x ancho= 1.90 mtrs</li> </ul>

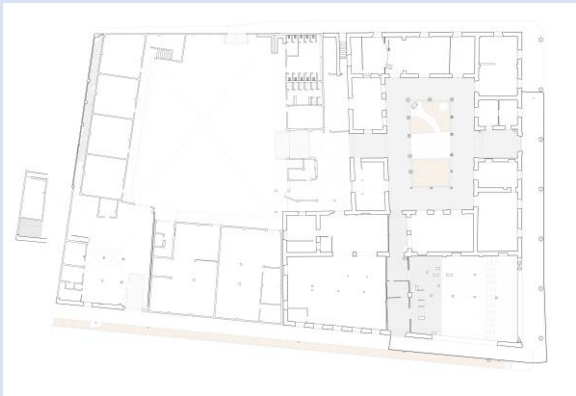
13	<b>INSTALACIONES ELÉCTRICAS:</b> <ul style="list-style-type: none"> <li>❖ Adosadas y empotradas</li> <li>❖ Inadecuado tendido de redes eléctricas</li> </ul>	
14	<b>INSTALACIONES SANITARIAS :</b> <ul style="list-style-type: none"> <li>❖ Tendido inadecuado de redes sanitarias</li> </ul>	
15	<b>ZÓCALOS Y CONTRAZÓCALOS:</b> <ul style="list-style-type: none"> <li>❖ Zócalo de 37 cm y contrazócalo de cemento arena de h= 4 cm</li> </ul>	
16	<b>ELEMENTOS ESCULTORICOS Y/O MOLDURAS:</b> <ul style="list-style-type: none"> <li>❖ Molduras de yeso</li> </ul>	
17	<b>ENCHAPE:</b> <ul style="list-style-type: none"> <li>❖ No tiene</li> </ul>

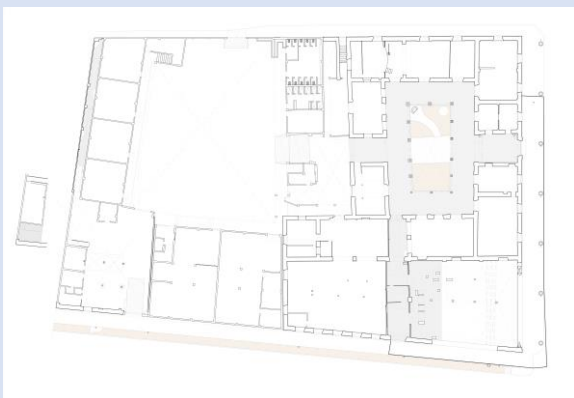
13	<b>INSTALACIONES ELÉCTRICAS:</b> <ul style="list-style-type: none"><li>❖ Adosadas y empotradas</li><li>❖ Inadecuado tendido de redes eléctricas</li></ul>

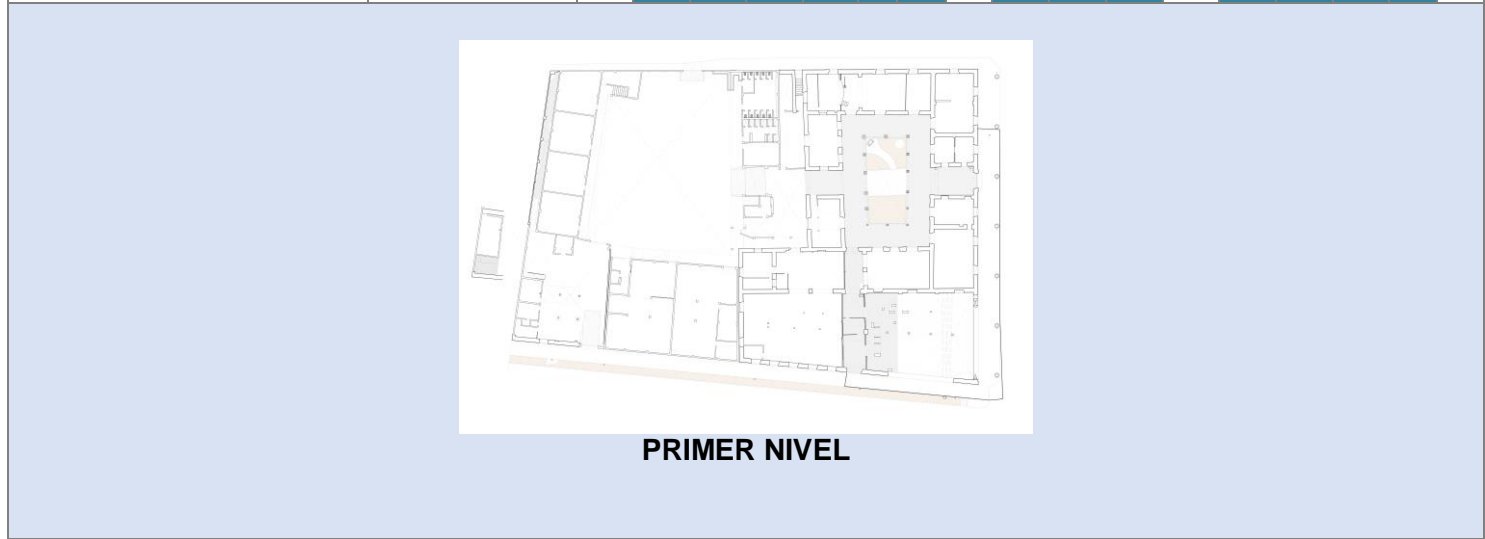
5	<b>PISO:</b>  ❖ Piso loseta de 30 x 30 cm color hueso	 
6	<b>ENLUCIDOS Y REVOQUES:</b>  ❖ Enlucido de yeso	
7	<b>CIELO RASO:</b>  ❖ Vigas de madera con pintura esmalte color marrón	
8	<b>TECHOS Y COBERTURAS:</b>  ❖ No se aprecia	
9	<b>PUERTAS :</b>  ❖ Puerta doble batiente de madera revestida con pintura esmalte.	
PROYECTO:  <b>INTERVENCIÓN EN EL POLITÉCNICO PEDRO A. LABARTHE DURAND - CHICLAYO-</b>		ALUMNOS :  -JIMENEZ MONTOYA, BRIGITTE
		FECHA:  JULIO 2019
		HOJA:  02

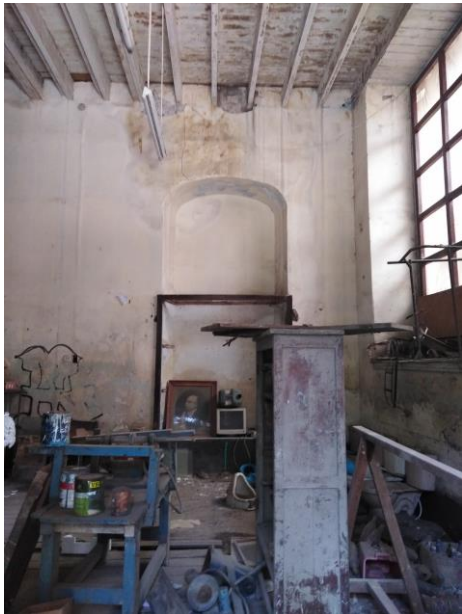
2	<b>MUROS:</b>  ❖ Muros de 5.00 mtrs de altura  ❖ Muros de adobe con enlucido de yeso de e= 0.80 mtrs			
3	<b>COLUMNAS O PILARES:</b>  ❖ Columnas con capiteles dóricos, con pedestal y contrazócalo de cemento			
4	<b>ENTREPISO:</b>  ❖ Entablado de madera machiembreada de 5" x ½" sobre vigas de madera de 9" x 2 ¾"			
<b>PROYECTO:</b>  INTERVENCIÓN EN EL POLITÉCNICO PEDRO A. LABARTHE DURAND		<b>ALUMNOS :</b>  -JIMENEZ MONTOYA, BRIGITTE	<b>FECHA:</b>  JULIO 2019	<b>HOJA:</b>  01

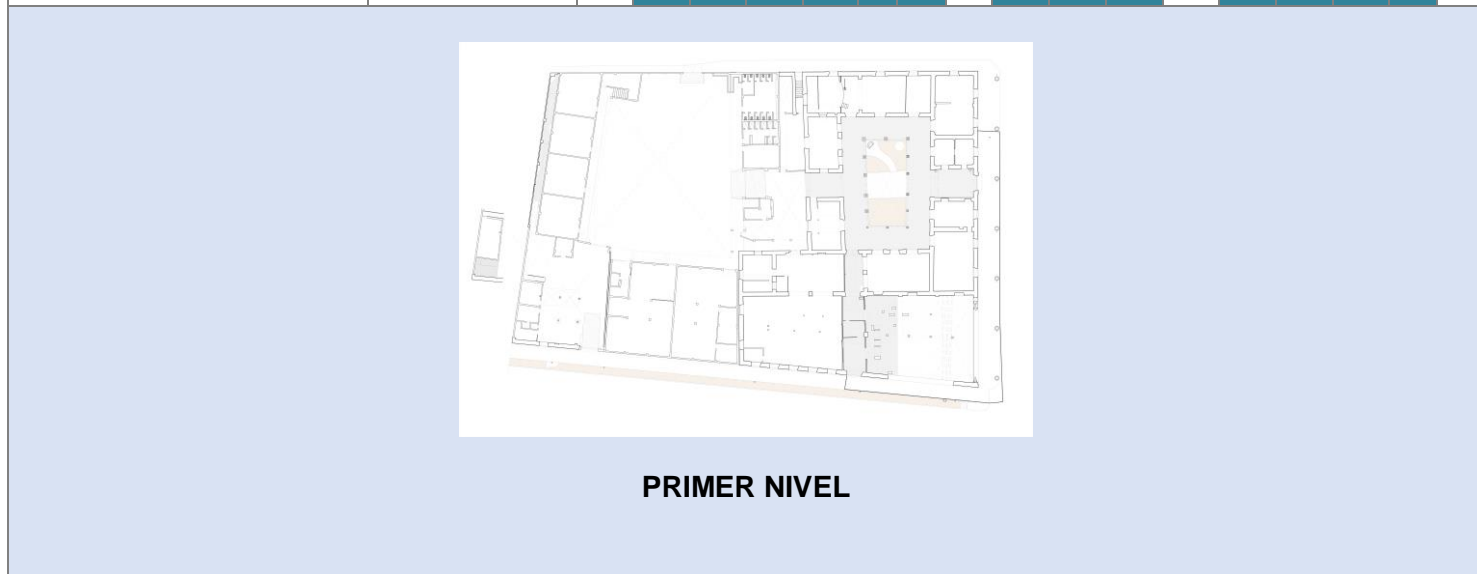
5	<b>PISO:</b>  ❖ Piso loseta de 30 x 30 cm color hueso		
6	<b>ENLUCIDOS Y REVOQUES:</b>  ❖ Enlucido de yeso		
7	<b>CIELO RASO:</b>  ❖ Vigas de madera con pintura esmalte color marrón		
8	<b>TECHOS Y COBERTURAS:</b>  ❖ No se aprecia		
9	<b>PUERTAS :</b>  ❖ Puerta doble batiente de madera revestida con pintura esmalte.		
PROYECTO:  <b>INTERVENCIÓN EN EL POLITÉCNICO PEDRO A. LABARTHE DURAND - CHICLAYO-</b>		ALUMNOS :  -JIMENEZ MONTOYA, BRIGITTE	FECHA:  JULIO 2019
		HOJA:  02

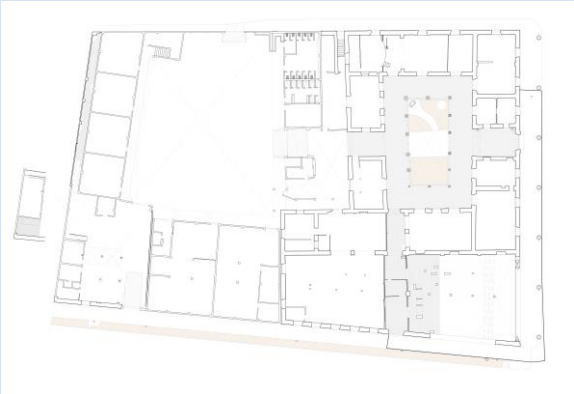
<p><b>PRIMER NIVEL</b></p> </div>		13	<b>INSTALACIONES ELÉCTRICAS:</b>  ❖ Inadecuado tendido de redes eléctricas																
		14	<b>INSTALACIONES SANITARIAS :</b>  ❖ Tendido inadecuado de redes sanitarias																
		15	<b>ZÓCALOS Y CONTRAZÓCALOS:</b>  ❖ Contrazócalo de cemento de 0.25 cm de altura																
		16	<b>ELEMENTOS ESCULTORICOS Y/O MOLDURAS:</b>  ❖ Molduras de yeso																
		17	<b>ENCHAPE:</b>  ❖ No tiene																
PROYECTO:  <b>INTERVENCIÓN EN EL POLITÉCNICO PEDRO A. LABARTHE DURAND - CHICLAYO-</b>		ALUMNOS :  -JIMENEZ MONTOYA, BRIGITTE		FECHA:  JULIO 2019	HOJA:  <div style="text-align: center; font-size: 1.2em;">04</div>

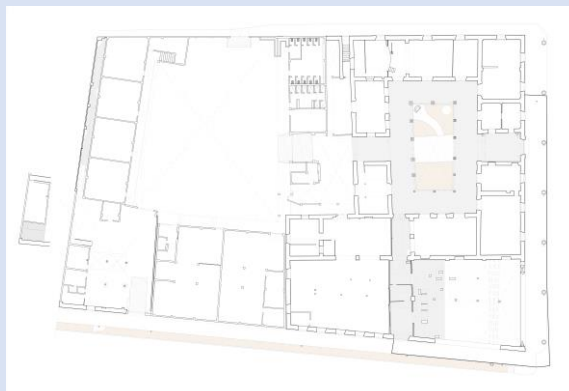
10	<b>VENTANAS:</b>  ❖ 5 unidades tipo “X” de vidrio – madera con protector de fierro forjado de dos hojas batientes. Vano de h= 2.50 mtrs x ancho = 1.50 mtrs  ❖ Envejecimiento del vidrio		
11	<b>PINTURA:</b>  ❖ Pintura latex celeste en los muros		
12	<b>BARANDAS:</b>  ❖ No tiene		
<b>PROYECTO:</b>  <b>INTERVENCIÓN EN EL POLITÉCNICO PEDRO A. LABARTHE DURAND - CHICLAYO -</b>		<b>ALUMNOS :</b>  -JIMENEZ MONTOYA, BRIGITTE	<b>FECHA:</b>  JULIO 2019
		<b>HOJA:</b>  03

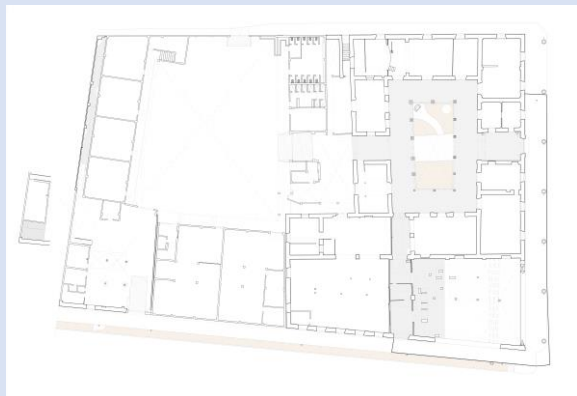
13	<b>INSTALACIONES ELÉCTRICAS:</b> <ul style="list-style-type: none"><li>❖ Adosadas y empotradas</li><li>❖ Inadecuado tendido de redes eléctricas</li></ul>

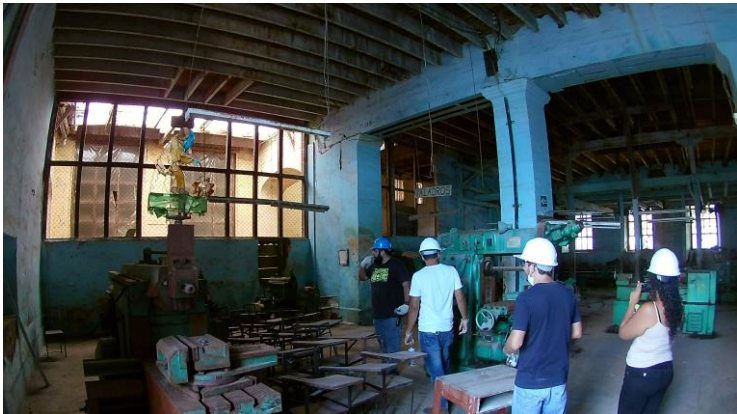
2	<b>MUROS:</b> <ul style="list-style-type: none"><li>❖ Muros de 5.00 mtrs de altura</li><li>❖ Muros de adobe con enlucido de yeso de e= 0.80 mtrs</li></ul>			
3	<b>COLUMNAS O PILARES:</b> <ul style="list-style-type: none"><li>❖ Columnas de ladrillo de 0.70 x 0.70 mtrs</li></ul>			
4	<b>ENTREPISO:</b> <ul style="list-style-type: none"><li>❖ Entablado de madera machiembreda de 5" x ½" sobre vigas de madera de 9" x 2 ¾"</li></ul>			
<b>PROYECTO:</b> <b>INTERVENCIÓN EN EL POLITÉCNICO PEDRO A. LABARTHE DURAND</b>		<b>ALUMNOS :</b> -JIMENEZ MONTOYA, BRIGITTE	<b>FECHA:</b> JULIO 2019	<b>HOJA:</b>  01

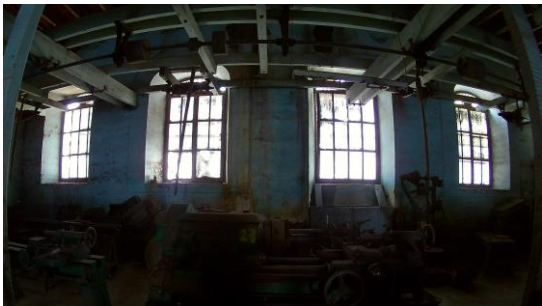
10	<b>VENTANAS:</b> <ul style="list-style-type: none"><li>❖ 5 unidades tipo “X” de vidrio – madera con protector de fierro forjado de dos hojas batientes. Vano de h= 2.50 mtrs x ancho = 1.50 mtrs</li><li>❖ Envejecimiento del vidrio</li></ul>

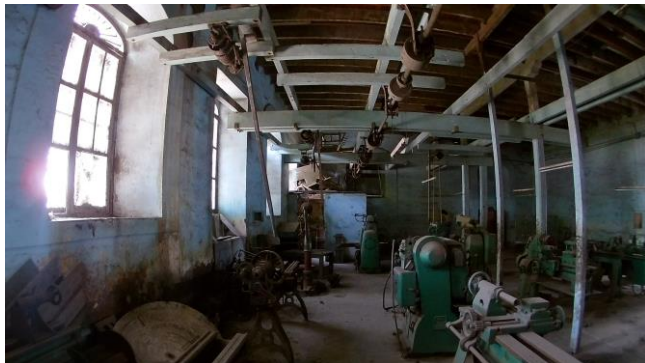
5	<b>PISO:</b> <ul style="list-style-type: none"><li>❖ Cemento pulido de 1.20 x 1.20 mtrs</li></ul>

6	<b>ENLUCIDOS Y REVOQUES:</b> <ul style="list-style-type: none"><li>❖ Enlucido de yeso y parches de cemento arena</li></ul>			
7	<b>CIELO RASO:</b> <ul style="list-style-type: none"><li>❖ Vigas de madera con pintura esmalte color marrón</li></ul>			
8	<b>TECHOS Y COBERTURAS:</b> <ul style="list-style-type: none"><li>❖ No se aprecia</li></ul>			
9	<b>PUERTAS :</b> <ul style="list-style-type: none"><li>❖ 1 unidad de tipo “X” de madera con fresquilla, dos hojas batientes. Vano de h= 3.60 mtrs x ancho= 1.20 mtrs</li></ul>			
<b>PROYECTO:</b> <b>INTERVENCIÓN EN EL POLITÉCNICO PEDRO A. LABARTHE DURAND - CHICLAYO-</b>		<b>ALUMNOS :</b> -JIMENEZ MONTOYA, BRIGITTE	<b>FECHA:</b> JULIO 2019	<b>HOJA:</b>  02

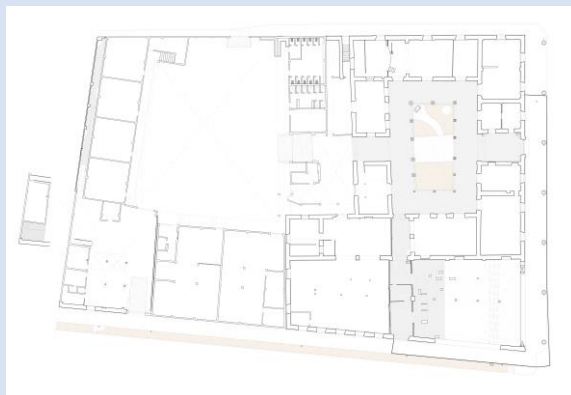
13	<b>INSTALACIONES ELÉCTRICAS:</b> <ul style="list-style-type: none"><li>❖ Adosadas y empotradas</li><li>❖ Inadecuado tendido de redes eléctricas</li></ul>

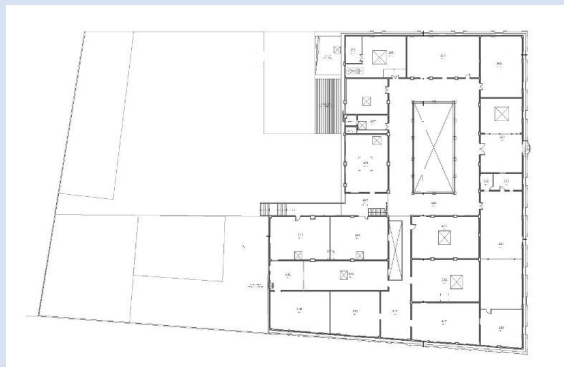
10	<b>VENTANAS:</b> <ul style="list-style-type: none"><li>❖ 5 unidades tipo “X” de vidrio – madera con protector de fierro forjado de dos hojas batientes. Vano de h= 2.50 mtrs x ancho = 1.50 mtrs</li><li>❖ Envejecimiento del vidrio</li></ul>

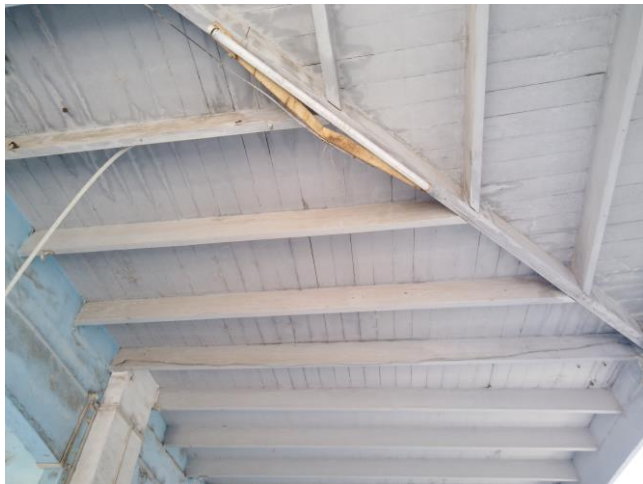
CIELO RASO, ENTRAMADO DE MADERA

6	<b>ENLUCIDOS Y REVOQUES:</b> <ul style="list-style-type: none"><li>❖ Enlucido de yeso y parches de cemento arena</li></ul>			
7	<b>CIELO RASO:</b> <ul style="list-style-type: none"><li>❖ Vigas de madera con pintura esmalte color marrón</li></ul>			
8	<b>TECHOS Y COBERTURAS:</b> <ul style="list-style-type: none"><li>❖ Cubierta gran onda Eternit</li></ul>			
9	<b>PUERTAS :</b> <ul style="list-style-type: none"><li>❖ 1 unidad de tipo “X” de madera con fresquilla, dos hojas batientes. Vano de h= 3.60 mtrs x ancho= 1.20 mtrs</li></ul>			
<b>PROYECTO:</b> <b>INTERVENCIÓN EN EL POLITÉCNICO PEDRO A. LABARTHE DURAND - CHICLAYO-</b>		<b>ALUMNOS :</b> -JIMENEZ MONTOYA, BRIGITTE	<b>FECHA:</b> JULIO 2019	<b>HOJA:</b>  02

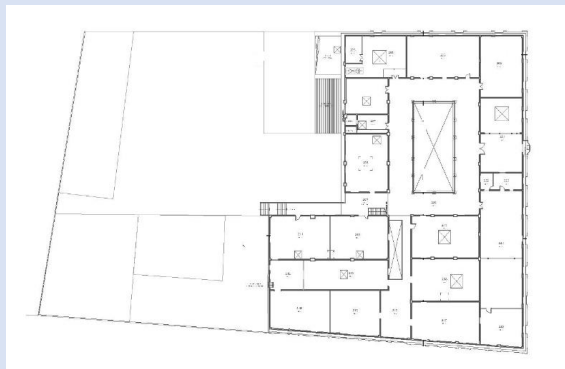
13	<b>INSTALACIONES ELÉCTRICAS:</b> <ul style="list-style-type: none"><li>❖ Adosadas y empotradas</li><li>❖ Inadecuado tendido de redes eléctricas</li></ul>

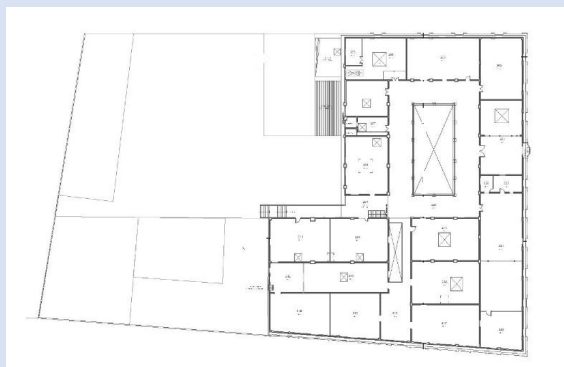
10	<b>VENTANAS:</b> <ul style="list-style-type: none"> <li>❖ 5 unidades tipo “X” de vidrio – madera con protector de fierro forjado de dos hojas batientes. Vano de h= 2.50 mtrs x ancho = 1.50 mtrs</li> <li>❖ Envejecimiento del vidrio</li> </ul>						
11	<b>PINTURA:</b> <ul style="list-style-type: none"> <li>❖ Pintura latex celeste en los muros</li> </ul>						
12	<b>BARANDAS:</b> <ul style="list-style-type: none"> <li>❖ No se aprecian</li> </ul>						
<b>PROYECTO:</b> <b>INTERVENCIÓN EN EL POLITÉCNICO PEDRO A. LABARTHE DURAND</b> <b>- CHICLAYO -</b>		<b>ALUMNOS :</b> -JIMENEZ MONTOYA, BRIGITTE		<b>FECHA:</b> JULIO 2019		<b>HOJA:</b> 03

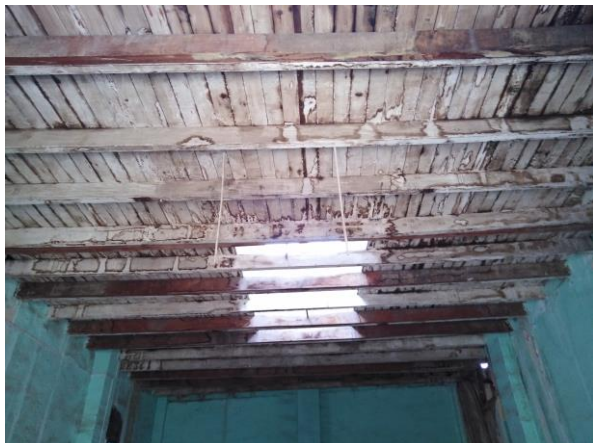
6	<b>ENLUCIDOS Y REVOQUES:</b> <ul style="list-style-type: none"><li>❖ Enlucido de yeso y parches de cemento arena</li></ul>			
7	<b>CIELO RASO:</b> <ul style="list-style-type: none"><li>❖ Vigas de madera con pintura esmalte color marrón</li></ul>			
8	<b>TECHOS Y COBERTURAS:</b> <ul style="list-style-type: none"><li>❖ Cubierta gran onda Eternit</li></ul>			
9	<b>PUERTAS :</b> <ul style="list-style-type: none"><li>❖ 1 unidad de tipo “X” de madera con fresquilla, dos hojas batientes. Vano de h= 3.60 mtrs x ancho= 1.20 mtrs</li></ul>			
<b>PROYECTO:</b> <b>INTERVENCIÓN EN EL POLITÉCNICO PEDRO A. LABARTHE DURAND</b> <b>- CHICLAYO-</b>		<b>ALUMNOS :</b> -JIMENEZ MONTOYA, BRIGITTE	<b>FECHA:</b> JULIO 2019	<b>HOJA:</b>  02

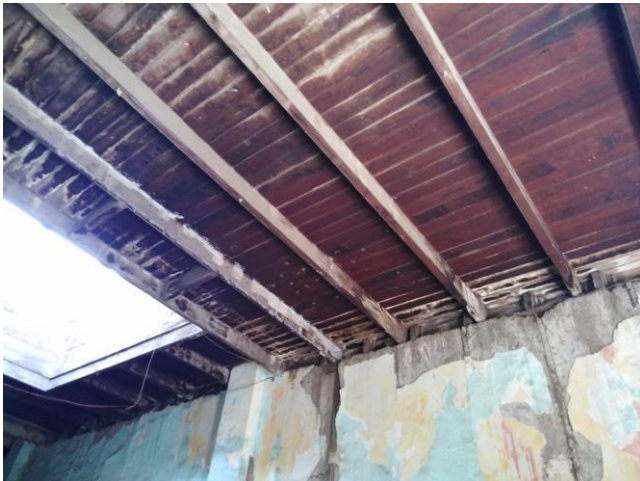
5	<b>PISO:</b>  ❖ Madera machiembrada

TEATRINA		
6	<b>ENLUCIDOS Y REVOQUES:</b>  ❖ Enlucido de yeso y parches de cemento arena			
7	<b>CIELO RASO:</b>  ❖ Vigas de madera con pintura esmalte color marrón			
8	<b>TECHOS Y COBERTURAS:</b>  ❖ Cubierta gran onda Eternit			
9	<b>PUERTAS :</b>  ❖ 1 unidad de tipo “X” de madera con fresquilla, dos hojas batientes. Vano de h= 3.60 mtrs x ancho= 1.20 mtrs			
<b>PROYECTO:</b> <b>INTERVENCIÓN EN EL POLITÉCNICO PEDRO A. LABARTHE DURAND - CHICLAYO-</b>		<b>ALUMNOS :</b> -JIMENEZ MONTOYA, BRIGITTE	<b>FECHA:</b> JULIO 2019	<b>HOJA:</b>  02

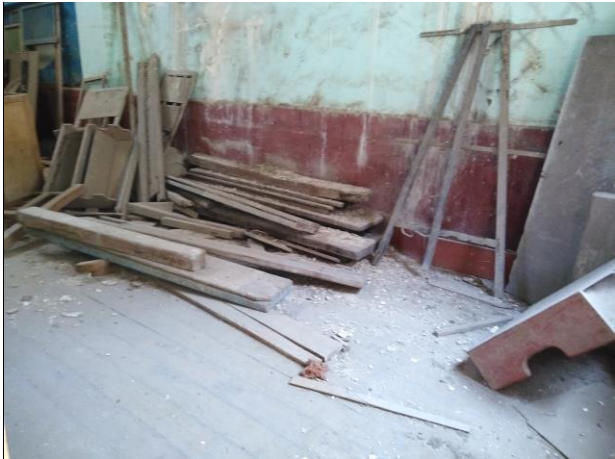
13	<b>INSTALACIONES ELÉCTRICAS:</b> <ul style="list-style-type: none"><li>❖ Adosadas y empotradas</li><li>❖ Inadecuado tendido de redes eléctricas</li></ul>

14	<b>INSTALACIONES SANITARIAS :</b> <ul style="list-style-type: none"><li>❖ Tendido inadecuado de redes sanitarias</li></ul>			
15	<b>ZÓCALOS Y CONTRAZÓCALOS:</b> <ul style="list-style-type: none"><li>❖ Contrazócalo de cemento arena de 25 cm de altura</li></ul>			
16	<b>ELEMENTOS ESCULTORICOS Y/O MOLDURAS:</b> <ul style="list-style-type: none"><li>❖ Molduras de yeso</li></ul>			
17	<b>ENCHAPE:</b> <ul style="list-style-type: none"><li>❖ No tiene</li></ul>			
<b>PROYECTO:</b> <b>INTERVENCIÓN EN EL POLITÉCNICO PEDRO A. LABARTHE DURAND - CHICLAYO-</b>		<b>ALUMNOS :</b> -JIMENEZ MONTOYA, BRIGITTE	<b>FECHA:</b> JULIO 2019	<b>HOJA:</b>  04

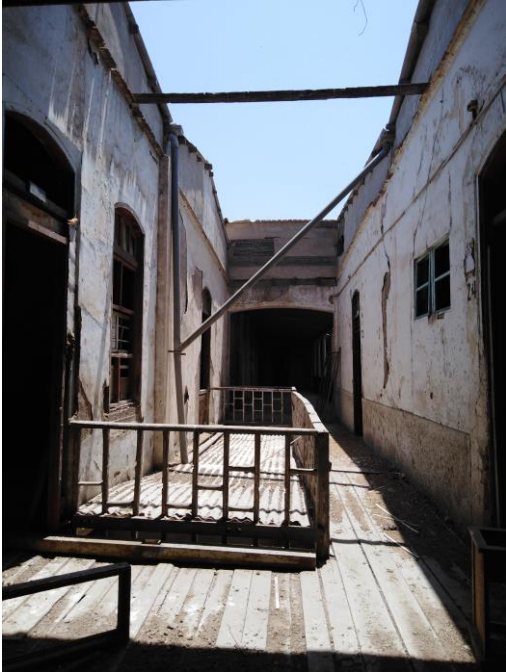
1	<b>CIMIENTOS:</b>  ❖ No se aprecian

2	<b>MUROS:</b>  ❖ Muros de 4.00 mtrs de altura  ❖ Muros de paneles de quincha con estructura de madera						
3	<b>COLUMNAS O PILARES:</b>  ❖ Columnas de ladrillo de 30 x 30 cm						
4	<b>ENTREPISO:</b>  ❖ No presenta						
<b>PROYECTO:</b>  INTERVENCIÓN EN EL POLITÉCNICO PEDRO A. LABARTHE DURAND		<b>ALUMNOS :</b>  -JIMENEZ MONTOYA, BRIGITTE		<b>FECHA:</b>  JULIO 2019		<b>HOJA:</b>  01

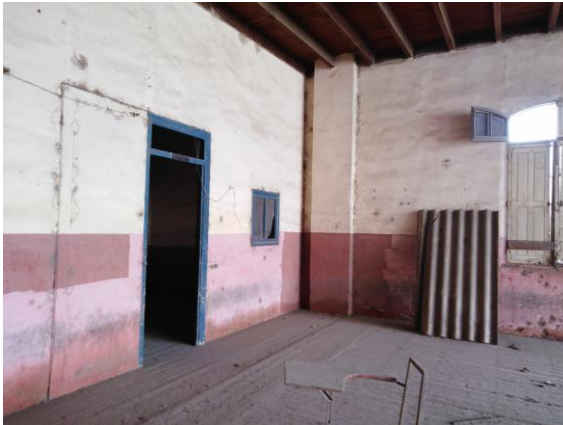
10	<b>VENTANAS:</b> <ul style="list-style-type: none"><li>❖ 3 unidades tipo “X” de vidrio – madera con protector de fierro forjado de dos hojas batientes. Vano de h= 2.50 mtrs x ancho = 1.50 mtrs</li><li>❖ Envejecimiento del vidrio</li></ul>

11	<b>PINTURA:</b> <ul style="list-style-type: none"><li>❖ Pintura latex beige y rosado en los muros</li></ul>			
12	<b>BARANDAS:</b> <ul style="list-style-type: none"><li>❖ No se aprecian</li></ul>			
<b>PROYECTO:</b> <b>INTERVENCIÓN EN EL POLITÉCNICO PEDRO A. LABARTHE DURAND - CHICLAYO -</b>		<b>ALUMNOS :</b> -JIMENEZ MONTOYA, BRIGITTE	<b>FECHA:</b> JULIO 2019	<b>HOJA:</b>  03

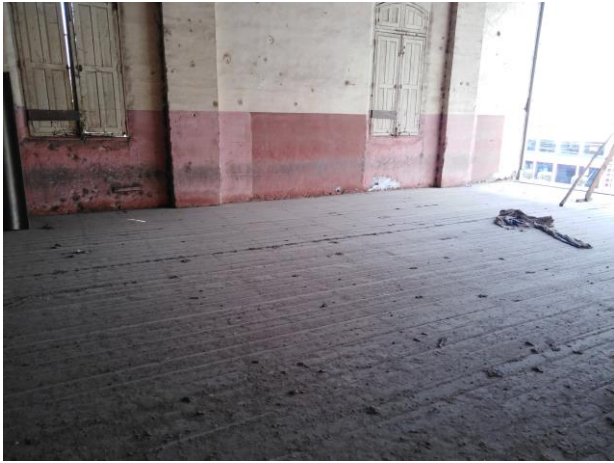
PISO DE MADERA MACHIEMBRADA
