**Evaluación superficial, estructural y propuesta técnica del pavimento flexible del kilómetro 1 al 5 de la carretera Playa Lobos**

**TESIS PARA OPTAR EL TÍTULO DE  
INGENIERO CIVIL AMBIENTAL**

**Chiclayo, 2023**

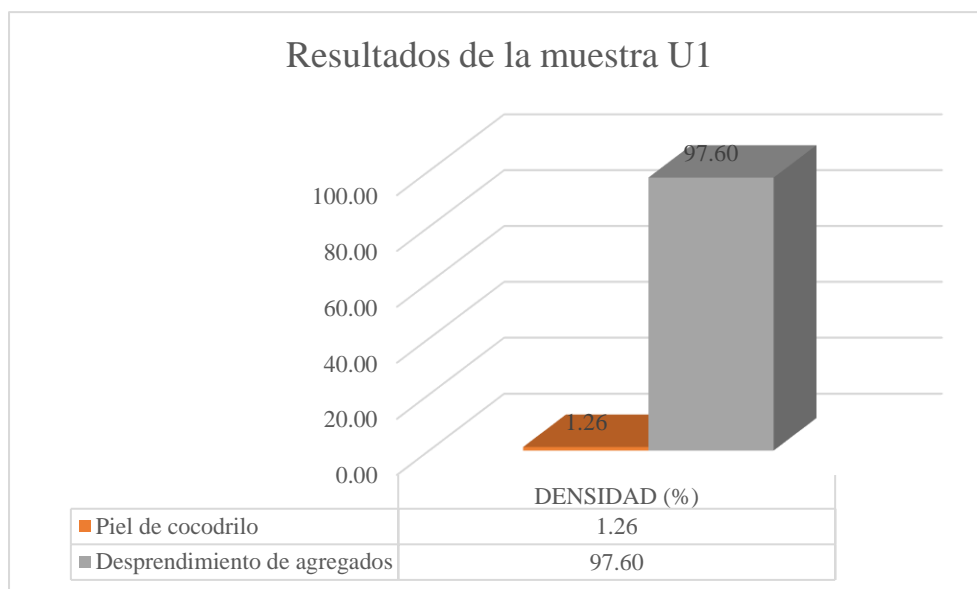
GRÁFICO 02: Resultados de la muestra U1

Podemos observar que la falla predominante en esta muestra es el desprendimiento de los agregados, se identifica que casi toda la superficie del pavimento presenta esta falla al tener una densidad del 97.60%, esto se debe a que el asfalto de la superficie ha perdido el ligante asfáltico, la severidad se considera como media porque la textura de la superficie es rugosa y ahuecada.

También podemos encontrar fallas de mucho menos densidad como piel de cocodrilo en 1.26%.

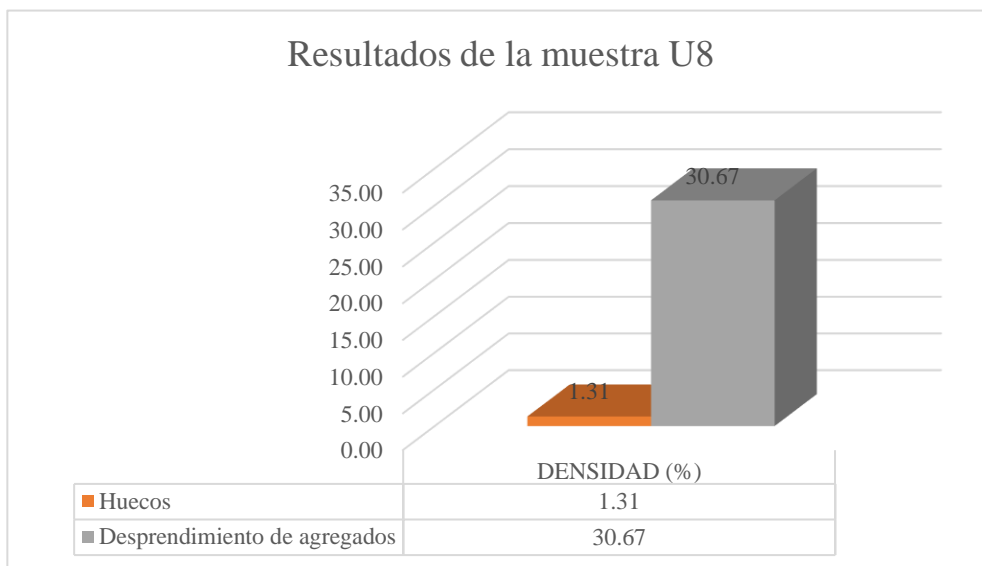
GRÁFICO 03: Resultados de la muestra U8

Podemos observar que la falla predominante en esta muestra es el desprendimiento de los agregados al tener una densidad del 30.67%, esto se debe a que el asfalto de la superficie ha perdido el ligante asfáltico, la severidad se considera como alta debido a que la textura es muy rugosa y severamente ahuecada, los espacios entre los agregados tienen aberturas menores a 10 mm y profundidades que no sobrepasan los 13 mm.

También podemos encontrar fallas de mucho menos densidad como huecos de severidad alta en un 1.31%.

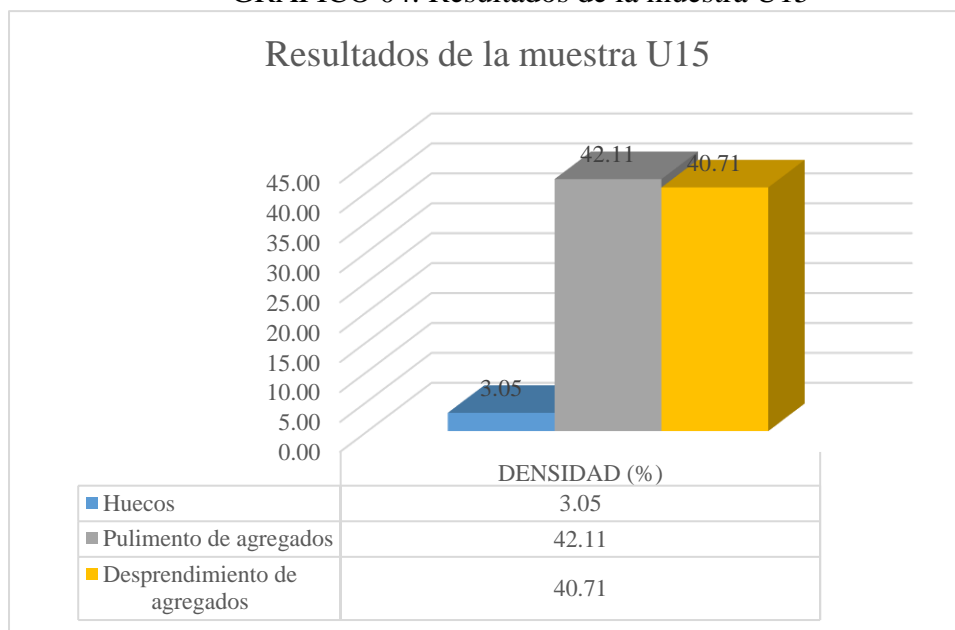
GRÁFICO 04: Resultados de la muestra U15

Podemos observar que en esta muestra tanto el pulimento como desprendimiento de los agregados se encuentran presentes en diferentes áreas de la superficie; el primero se debe a que el asfalto de la superficie ha perdido el ligante asfáltico, la severidad se considera como alta con un 42.11% debido a que la textura es muy rugosa y severamente ahuecada; el segundo tiene una densidad de 40.71% y sucede cuando la adherencia del agregado de la superficie con las llantas de los vehículos se reduce.

También podemos encontrar fallas de mucho menos densidad como huecos de severidad alta en un 3.05%.

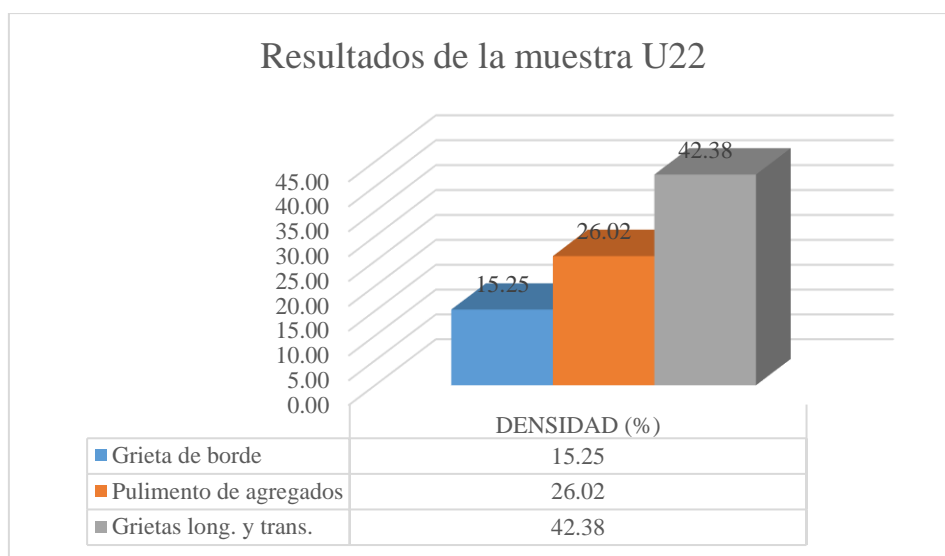
GRÁFICO 05: Resultados de la muestra U22

Podemos observar que la falla predominante en esta muestra es el pulimento de los agregados al tener una densidad del 61.00 y sucede cuando la adherencia del agregado de la superficie con las llantas de los vehículos se reduce, en segundo lugar, las grietas de borde de alta severidad con una densidad de 15.25%, son originadas generalmente debido a las condiciones del clima que debilitan la base o subrasante que estén próximas al pavimento.

También podemos encontrar fallas como grietas longitudinales y transversales en un 7.82% de baja severidad.

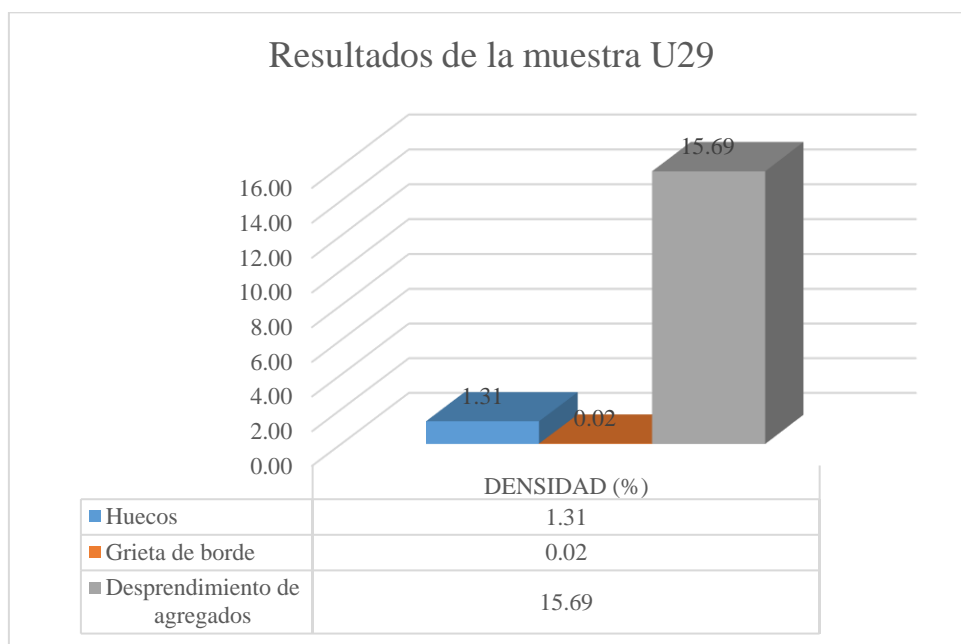
GRÁFICO 06: Resultados de la muestra U29

Podemos observar que la falla predominante en esta muestra es el desprendimiento de los agregados al tener una densidad del 70.41% esto se debe a que el asfalto de la superficie ha perdido el ligante asfáltico, la severidad se considera como alta debido a que la textura es muy rugosa y severamente ahuecada, los espacios entre los agregados tienen aberturas menores a 10 mm y profundidades que no sobrepasan los 13 mm. En segundo lugar, identificamos la falla de grietas de borde de alta severidad que corresponde al 15.25% de densidad ya que presentaron una considerable fragmentación a lo largo del borde.

También podemos encontrar fallas como huecos en un 1.31% de alta severidad y con menos densidad encontramos la falla de grieta de borde con 0.02%.

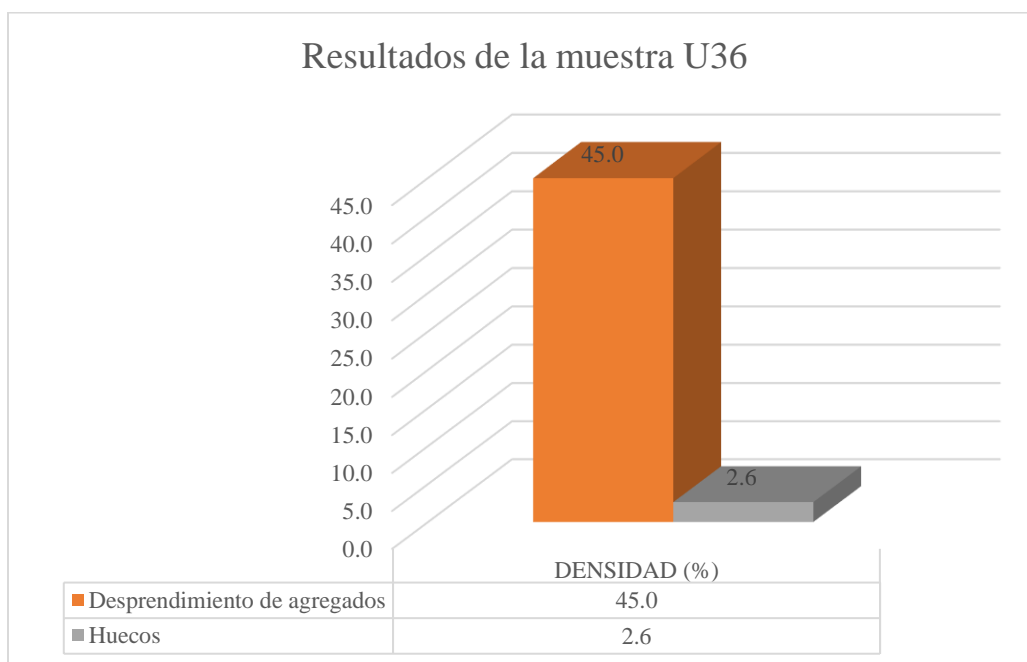
GRÁFICO 07: Resultados de la muestra U36

Podemos observar que la falla predominante en esta muestra es el desprendimiento de los agregados al tener una densidad del 45.0% esto se debe a que el asfalto de la superficie ha perdido el ligante asfáltico, la severidad se considera como alta debido a que la textura es muy rugosa y severamente ahuecada.

También podemos encontrar fallas como huecos en un 2.6% de alta severidad.

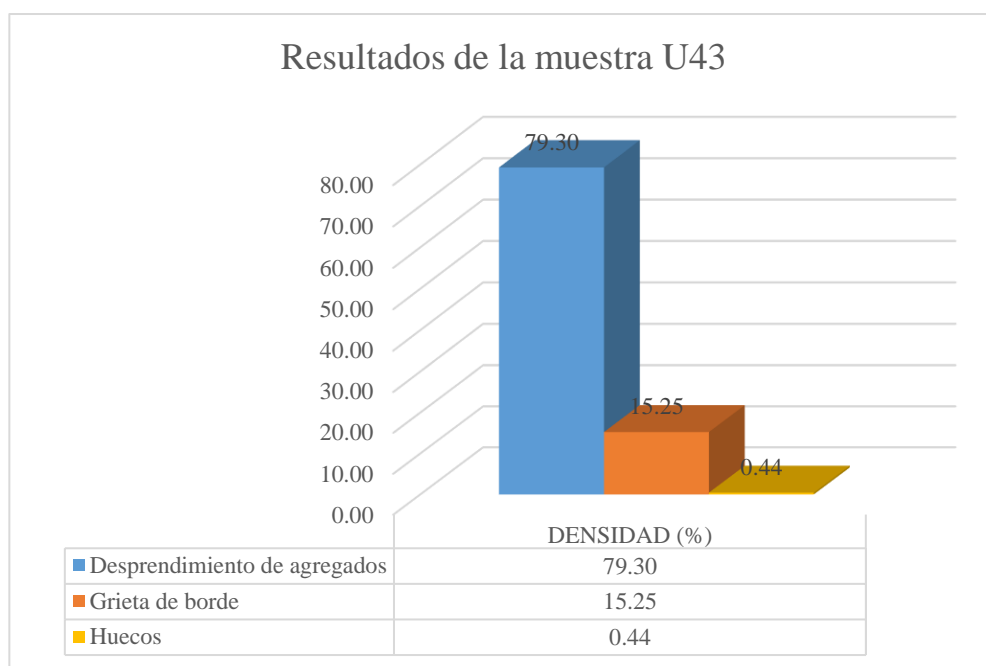
GRÁFICO 08: Resultados de la muestra U43

Podemos observar que la falla predominante en esta muestra es el desprendimiento de los agregados al tener una densidad del 79.30% esto se debe a que el asfalto de la superficie ha perdido el ligante asfáltico, la severidad se considera como alta debido a que la textura es muy rugosa y severamente ahuecada. En segundo lugar, identificamos la falla de grietas de borde de alta severidad que corresponde al 15.25% de densidad ya que presentaron una considerable fragmentación a lo largo del borde.

También podemos encontrar fallas como huecos en un 0.44% de alta severidad.

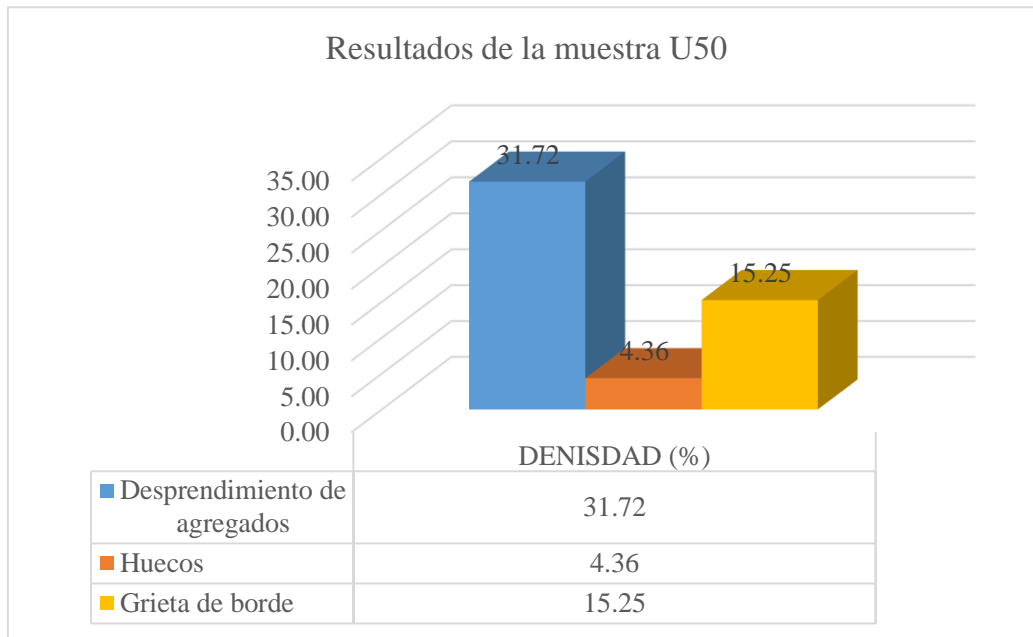
GRÁFICO 09: Resultados de la muestra U50

Podemos observar que la falla predominante en esta muestra es el desprendimiento de los agregados al tener una densidad del 37.72% esto se debe a que el asfalto de la superficie ha perdido el ligante asfáltico, la severidad se considera como alta debido a que la textura es muy rugosa y severamente ahuecada. En segundo lugar, identificamos la falla de grietas de borde de alta severidad que corresponde al 15.25% de densidad ya que presentaron una considerable fragmentación a lo largo del borde.

También podemos encontrar fallas como huecos en un 4.36% de alta severidad.

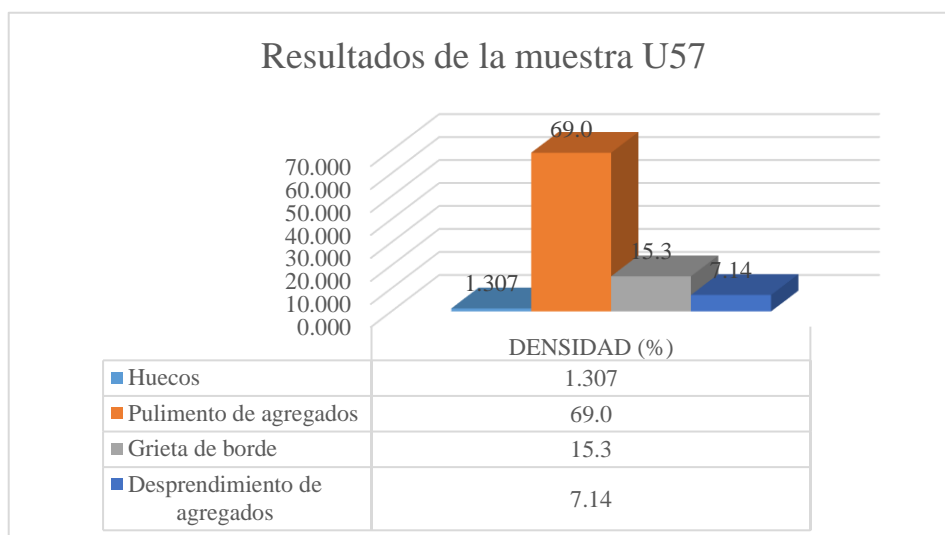
GRÁFICO 10: Resultados de la muestra U57

Podemos observar que en esta muestra tanto el pulimento de los agregados es la falla predominante, tiene una densidad de 69% y sucede cuando la adherencia del agregado de la superficie con las llantas de los vehículos se reduce. En segundo lugar, se ubica la falla grieta de borde con una densidad de 15.3% que es generada por cambios en el clima lo que ocasiona que se debilite la base y subrasante que están próximas al borde del pavimento, el desprendimiento de los agregados se encuentra presente en diferentes áreas de la superficie; con un 7.14%.

También podemos encontrar fallas de mucho menos densidad como huecos de severidad alta en un 1.307%.

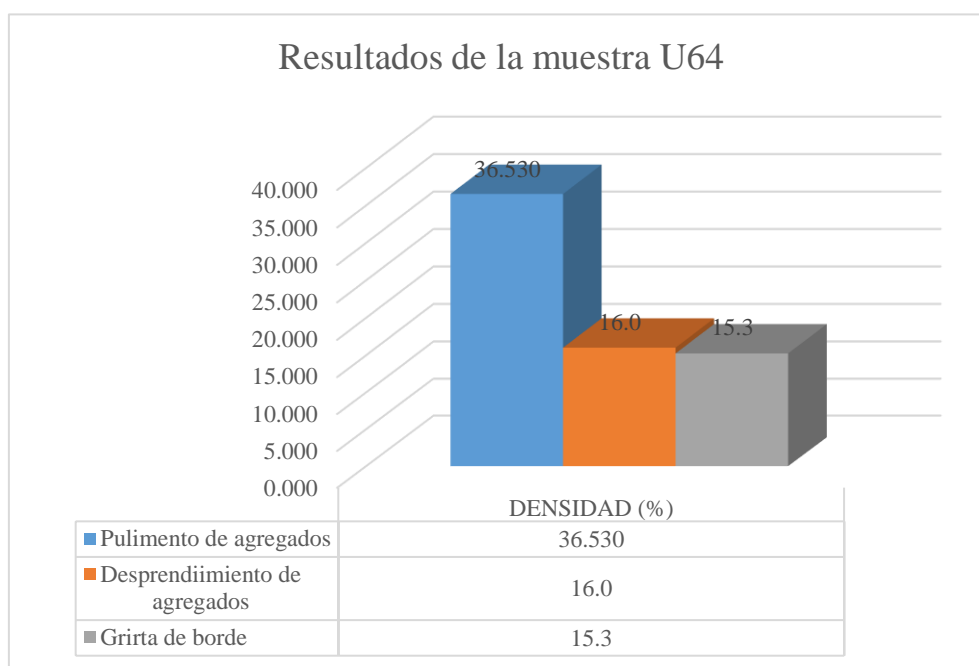
GRÁFICO 11: Resultados de la muestra U64

Podemos observar que en esta muestra tanto el pulimento de los agregados es la falla predominante, tiene una densidad de 36.53% y sucede cuando la adherencia del agregado de la superficie con las llantas de los vehículos se reduce. En segundo lugar, se ubica la falla desprendimiento de los agregados con 16% de densidad ya que la severidad de la falla es alta, y con 15.3% de densidad las grietas de borde con un nivel de severidad alto y surgen porque los cambios en el clima ocasionan que se debilite la base y subrasante que están próximas al borde del pavimento.

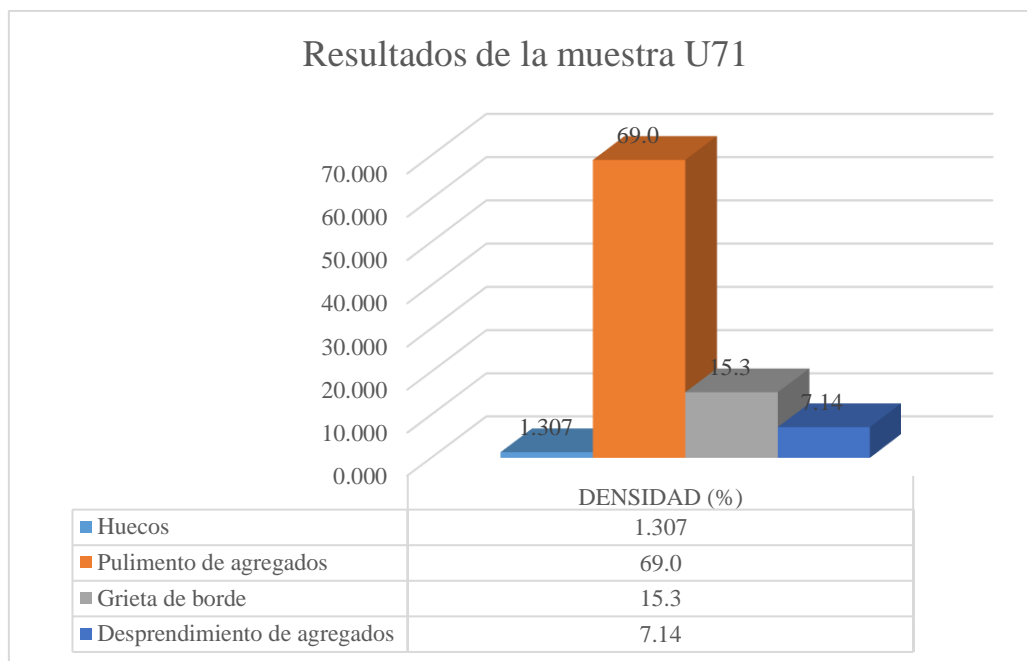
GRÁFICO 12: Resultados de la muestra U71

Podemos observar que en esta muestra el pulimento de los agregados es la falla predominante, tiene una densidad de 69.0% y sucede cuando la adherencia del agregado de la superficie con las llantas de los vehículos se reduce. En segundo lugar, con 15.3% de densidad las grietas de borde con un nivel de severidad alto y surgen porque los cambios en el clima ocasionan que se debilite la base y subrasante que están próximas al borde del pavimento.

También podemos encontrar fallas como desprendimiento de los agregados con una severidad alta y con 7.14% de densidad, además de fallas como huecos de alta severidad en 1.31% .

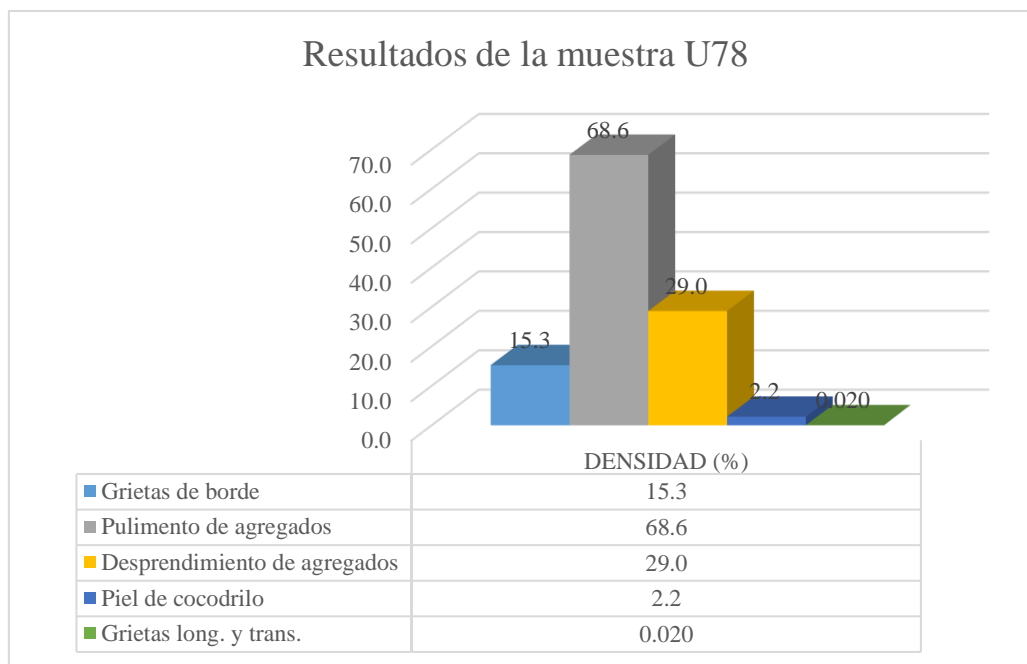
GRÁFICO 13: Resultados de la muestra U78

Podemos observar que en esta muestra el pulimento de los agregados es la falla predominante, tiene una densidad de 68.6% y sucede cuando la adherencia del agregado de la superficie con las llantas de los vehículos se reduce. En segundo lugar, con 29% de densidad encontramos el desprendimiento de los agregados esto se debe a que el asfalto de la superficie ha perdido el ligante asfáltico, la severidad se considera como alta debido a que la textura es muy rugosa y severamente ahuecada, además podemos observar que las grietas de borde se hacen presentes con 15.3% de densidad y con alto nivel de severidad, estas surgen porque los cambios en el clima ocasionan que se debilite la base y subrasante que están próximas al borde del pavimento.

También podemos encontrar fallas como piel de cocodrilo con una densidad de 2.2% que es ocasionada por la fatiga de la capa de rodadura asfáltica por la acción repetitiva de las cargas de tránsito, otras fallas son las grietas longitudinales y transversales con 0.02% de densidad sobre la superficie.

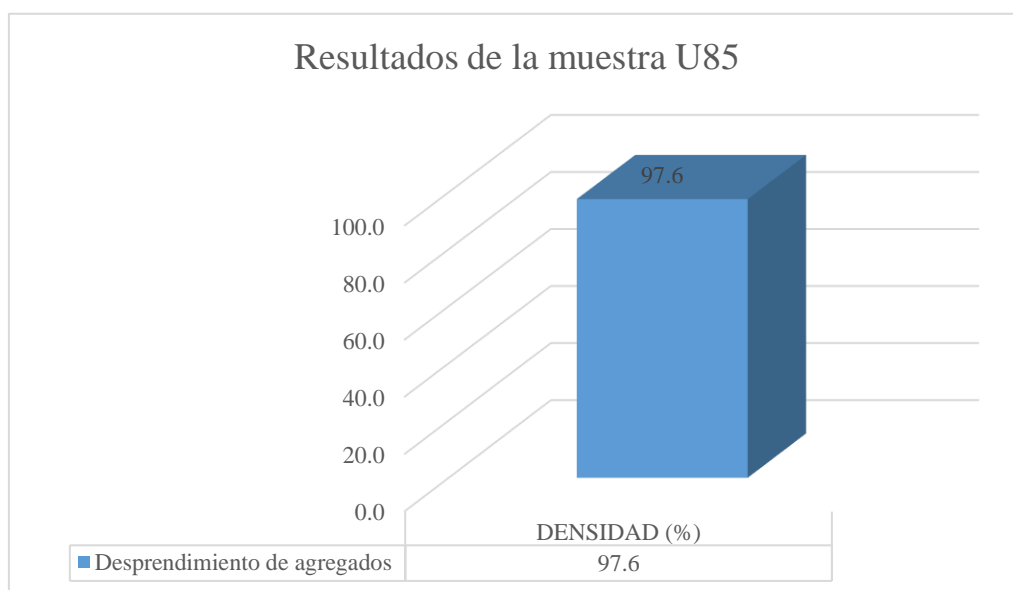
GRÁFICO 14: Resultados de la muestra U85

Podemos observar que en esta muestra la única falla encontrada es el desprendimiento de los agregados, que abarca casi la totalidad de la muestra con una densidad de 97.6%, y de alta severidad, esto se debe a que el asfalto de la superficie ha perdido el ligante asfáltico o que la mezcla asfáltica que se ha usado es de pobre calidad, la severidad se considera como alta debido a que la textura es muy rugosa y severamente ahuecada.

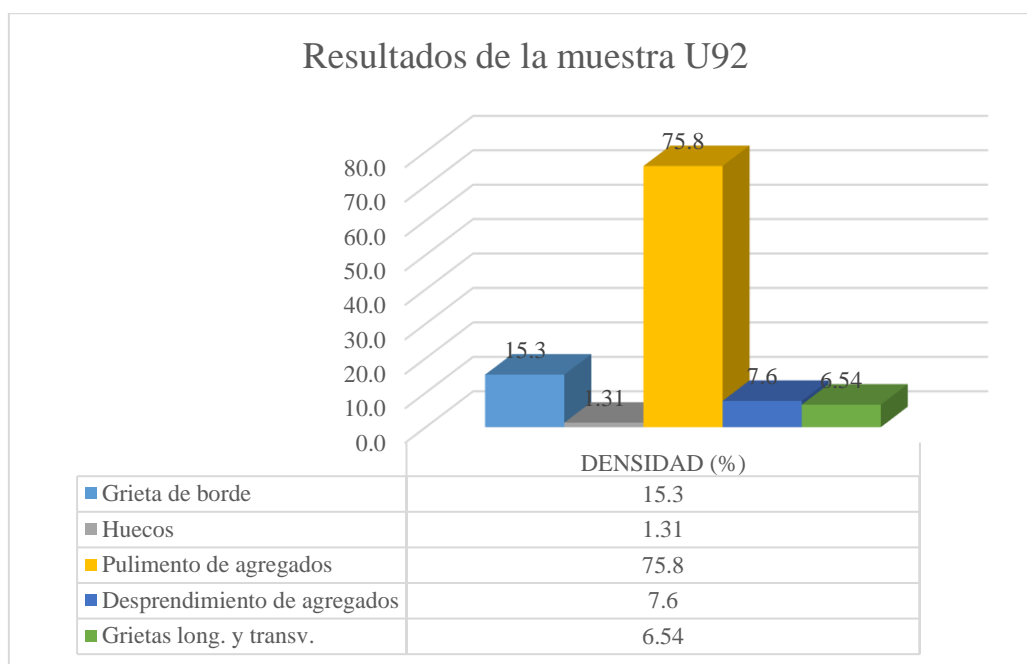
GRÁFICO 15: Resultados de la muestra U92

Podemos observar que en esta muestra el pulimento de los agregados es la falla predominante, tiene una densidad de 75.8% y sucede cuando la adherencia del agregado de la superficie con las llantas de los vehículos se reduce. En segundo lugar, con 15.3% de densidad encontramos las grietas de borde con alto nivel de severidad, estas surgen porque los cambios en el clima ocasionan que se debilite la base y subrasante que están próximas al borde del pavimento, otra falla que resalta es el desprendimiento de los agregados en un 7.6% esto se debe a que el asfalto de la superficie ha perdido el ligante asfáltico, la severidad se considera como alta debido a que la textura es muy rugosa y severamente ahuecada, además podemos observar que las grietas longitudinales y transversales se hacen presentes en la unidad de muestreo con 6.54% de densidad y con bajo nivel de severidad.

También podemos encontrar fallas como huecos con 1.31% de densidad sobre la superficie.

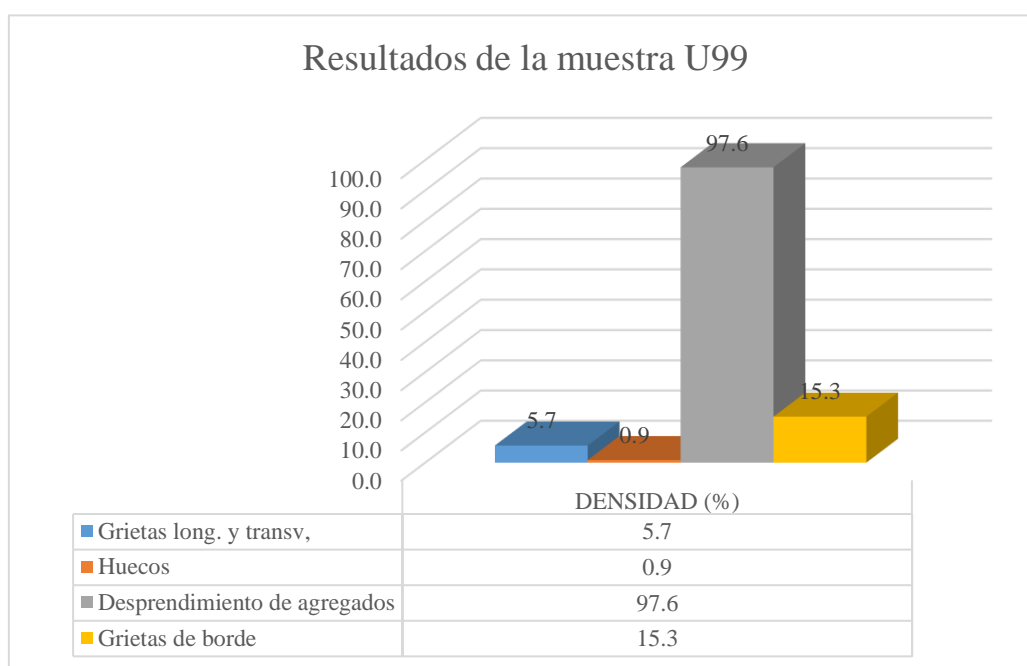
GRÁFICO 16: Resultados de la muestra U99

Podemos observar que en esta muestra el desprendimiento de los agregados es la falla predominante, tiene una densidad de 97.6% y sucede cuando la adherencia del agregado de la superficie con las llantas de los vehículos se reduce. En segundo lugar, con 15.3% de densidad encontramos las grietas de borde con alto nivel de severidad, estas surgen porque los cambios en el clima ocasionan que se debilite la base y subrasante que están próximas al borde del pavimento, otra falla que resalta son las grietas longitudinales y transversales en un 5.7% y con bajo nivel de severidad.

También podemos encontrar fallas como huecos con 0.9% de densidad sobre la superficie.

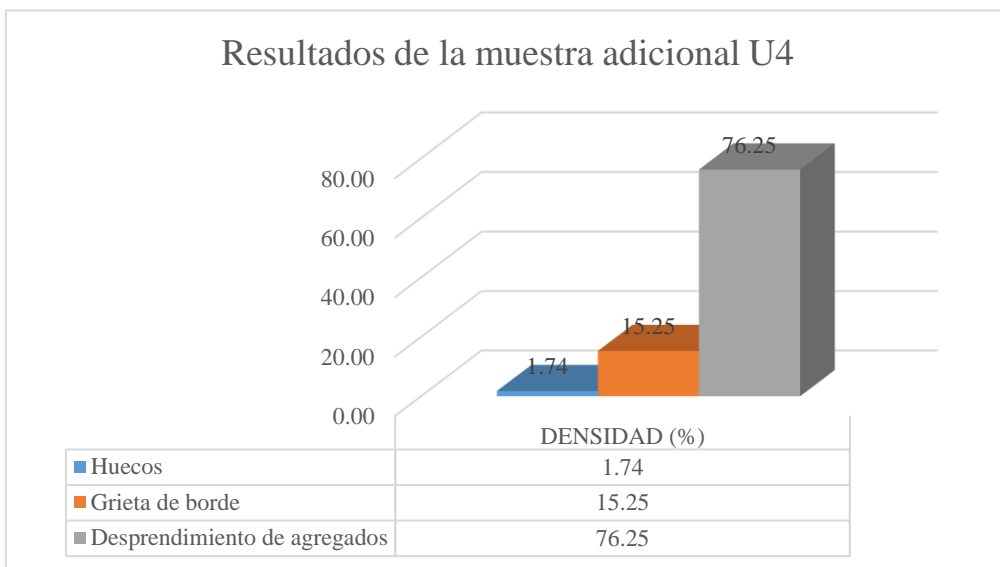
GRÁFICO 17: Resultados de la muestra adicional U4

Podemos observar que en esta muestra el desprendimiento de los agregados es la falla predominante, tiene una densidad de 76.25% y sucede cuando la adherencia del agregado de la superficie con las llantas de los vehículos se reduce. En segundo lugar, con 15.3% de densidad encontramos las grietas de borde con alto nivel de severidad.

También podemos encontrar fallas como huecos de alta severidad con 1.74% de densidad sobre la superficie.

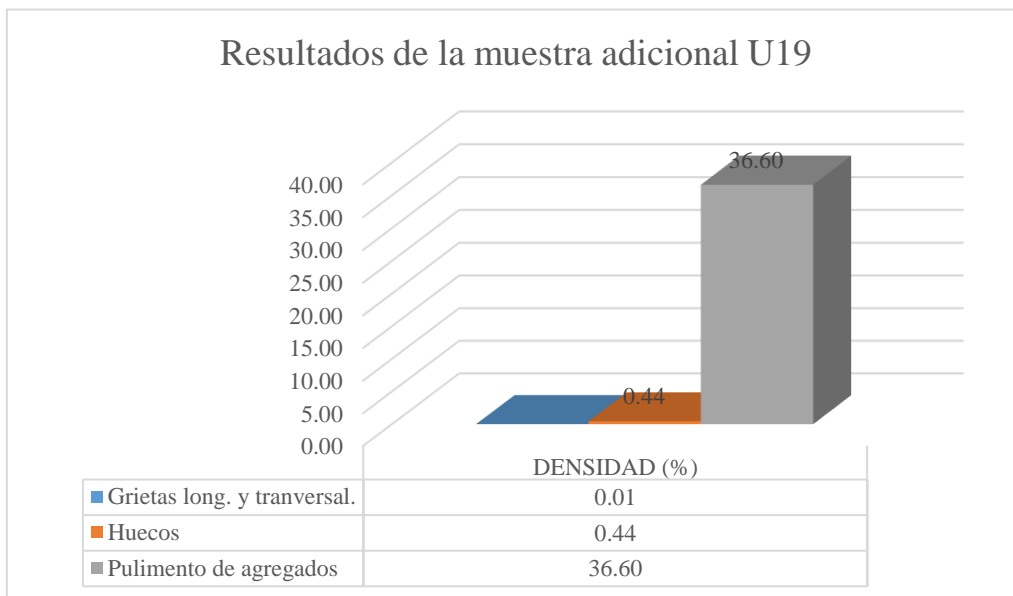
GRÁFICO 18: Resultados de la muestra adicional U19

Podemos observar que en esta muestra el pulimento de los agregados es la falla predominante, tiene una densidad de 36.60% .

También podemos encontrar fallas con mucho menos densidad como huecos 0.44% de densidad sobre la superficie y grietas longitudinales y transversales con 0.01% de densidad.

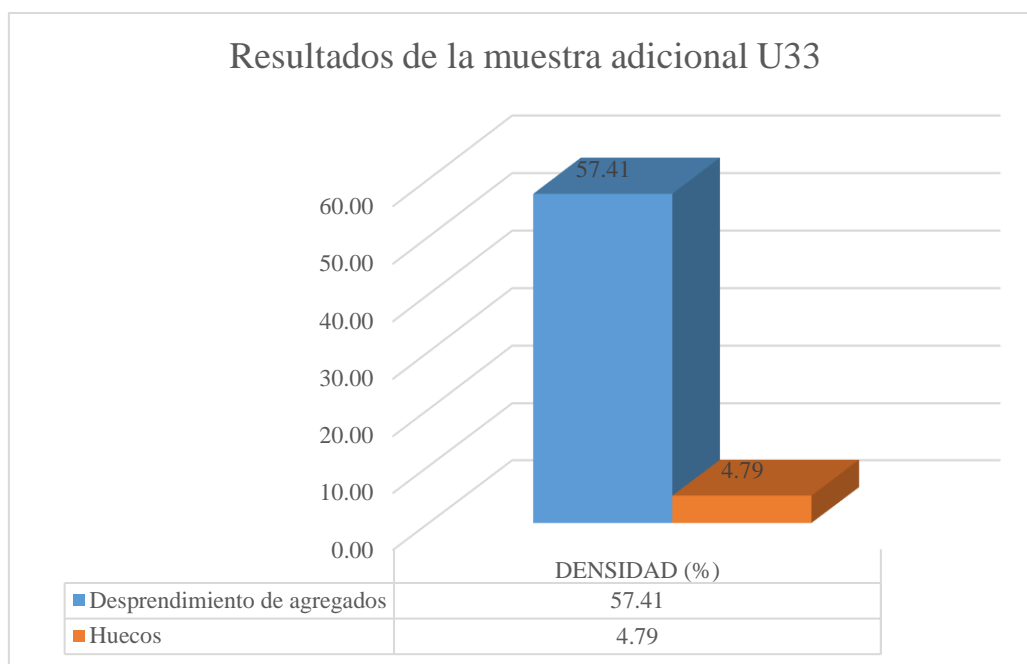
GRÁFICO 17: Resultados de la muestra adicional U33

Podemos observar que en esta muestra el desprendimiento de los agregados es la falla predominante, tiene una densidad de 57.41% y sucede cuando la adherencia del agregado de la superficie con las llantas de los vehículos se reduce.

También podemos encontrar fallas como huecos con 4.79% de densidad sobre la superficie.

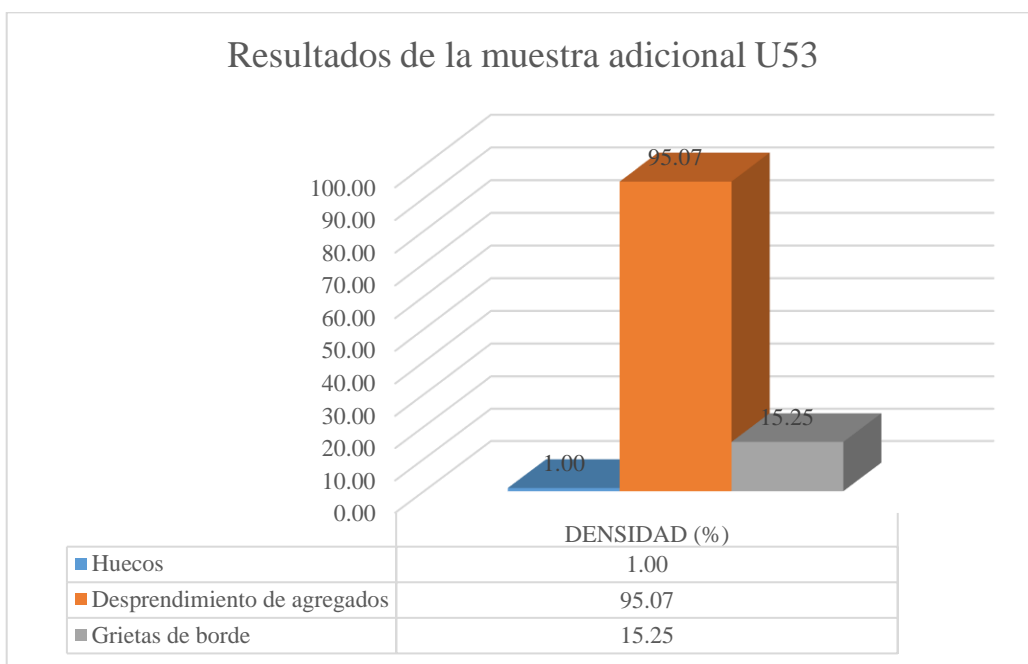
GRÁFICO 18: Resultados de la muestra adicional U53

Podemos observar que en esta muestra el desprendimiento de los agregados es la falla predominante, tiene una densidad de 95.07% y sucede cuando la adherencia del agregado de la superficie con las llantas de los vehículos se reduce. En segundo lugar, con 15.3% de densidad encontramos las grietas de borde con alto nivel de severidad, estas surgen porque los cambios en el clima ocasionan que se debilite la base y subrasante que están próximas al borde del pavimento.

También podemos encontrar fallas como huecos con 1% de densidad sobre la superficie.

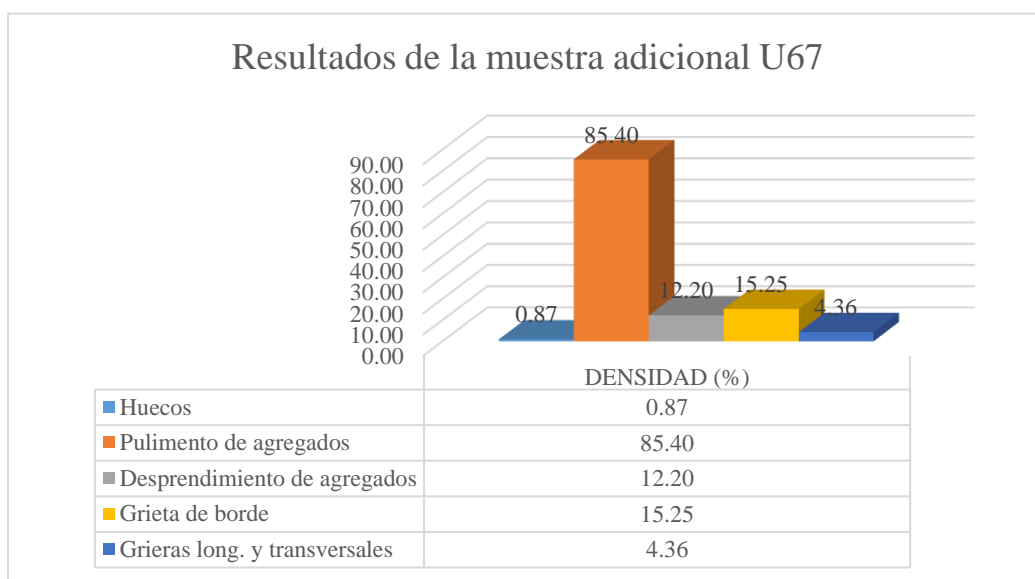
GRÁFICO 19: Resultados de la muestra adicional U67

Podemos observar que en esta muestra el pulimento de los agregados es la falla predominante, tiene una densidad de 85.40%. En segundo lugar, con 15.3% de densidad encontramos las grietas de borde con alto nivel de severidad, estas surgen porque los cambios en el clima ocasionan que se debilite la base y subrasante que están próximas al borde del pavimento, otra falla que resalta es el desprendimiento de agregados con 12.20% de densidad.

También podemos encontrar fallas como las grietas longitudinales y transversales en un 4.36% y con bajo nivel de severidad y huecos con 0.9% de densidad sobre la superficie.

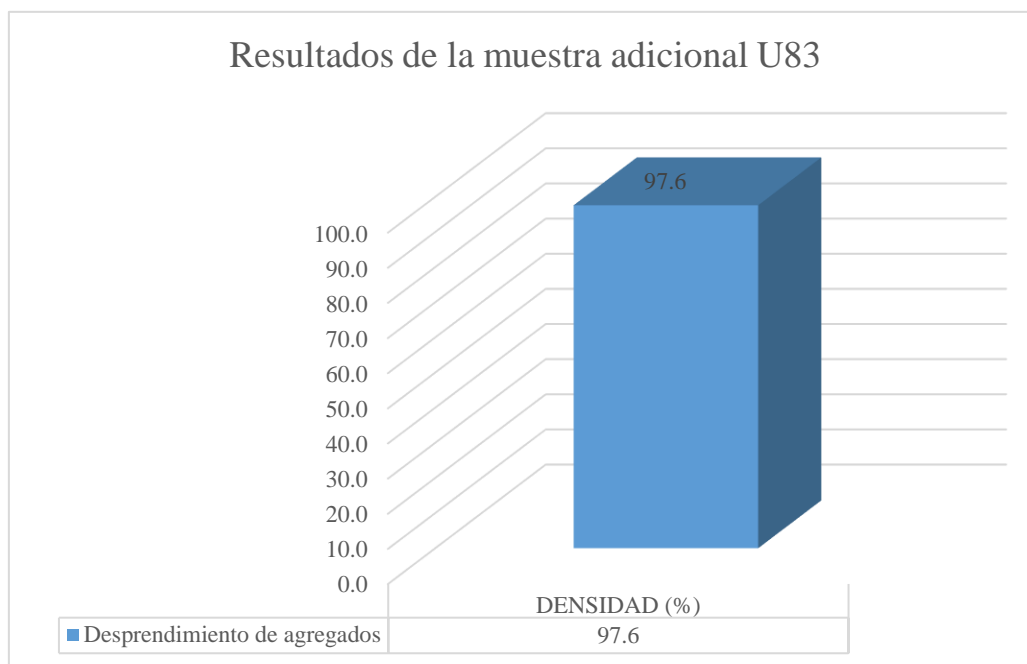
GRÁFICO 19: Resultados de la muestra adicional U83

Podemos observar que en esta muestra el desprendimiento de los agregados es la falla predominante, tiene una densidad de 97.6% y sucede cuando la adherencia del agregado de la superficie con las llantas de los vehículos se reduce.

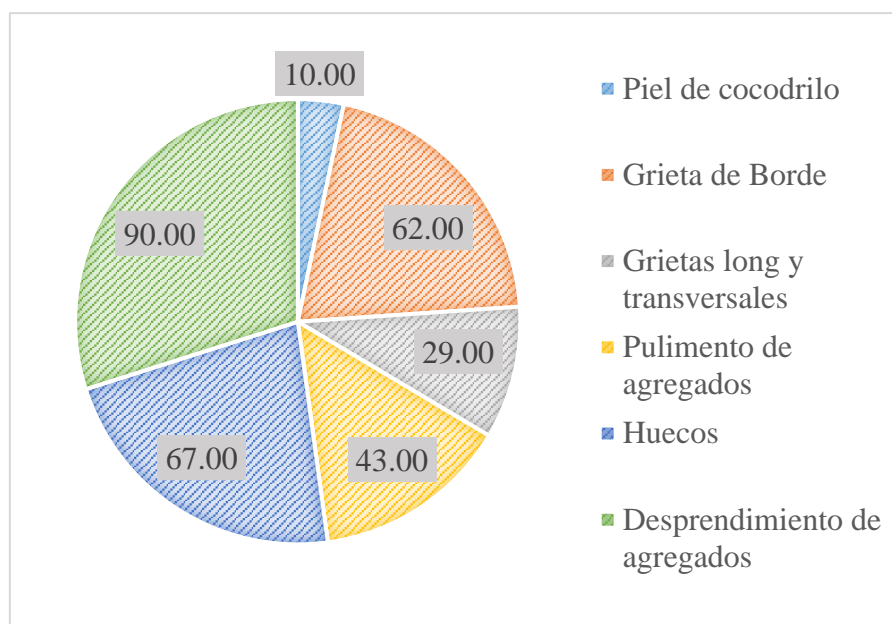
GRÁFICO 21: Muestras que presentan un tipo de daño en porcentajes.

La información anterior nos permite conocer en que porcentaje se encuentran las fallas que hemos encontrado en el pavimento, considerando que se tiene un total de 15 muestras seleccionadas al azar y 6 de manera adicional, esa información está reflejada en la tabla 27.

No.	DAÑO	UNIDAD	PORCENTAJE (%)
<b>1</b>	Piel de cocodrilo	m <sup>2</sup>	10%
<b>7</b>	Grieta de Borde	ml	62%
<b>10</b>	Grietas long. y transversales	ml	29%
<b>12</b>	Pulimento de agregados	m <sup>2</sup>	43%
<b>13</b>	Huecos	und	67%
<b>19</b>	Desprendimiento de agregados	m <sup>2</sup>	90%

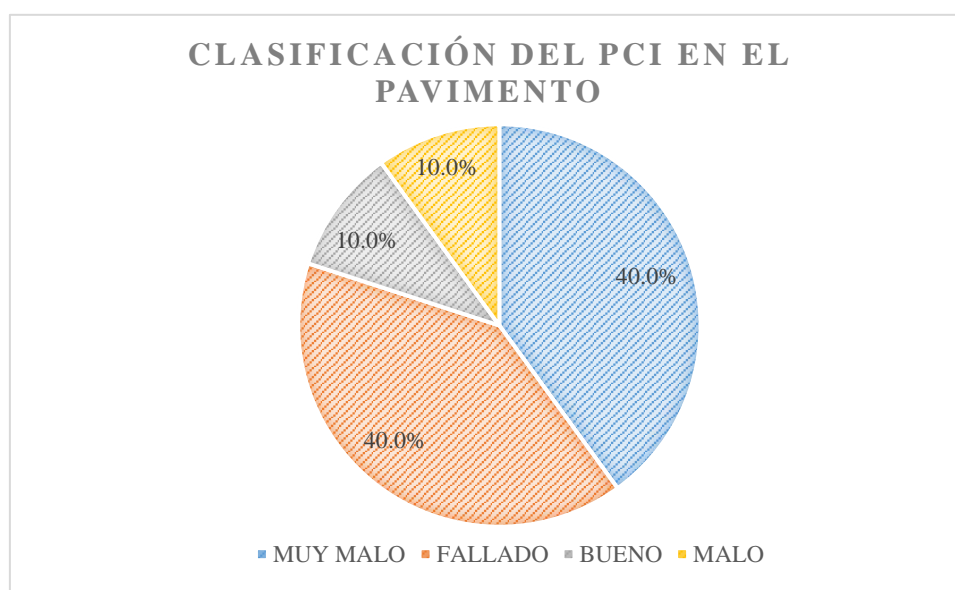
GRÁFICO 22: Clasificación del PCI en el pavimento.

Posteriormente, se procede a calcular el valor del PCI de cada una de las 15 muestras escogidas al azar y las 6 muestras adicionales, esto nos permite encontrar una clasificación para el estado en el que se encuentra la muestra, donde 0 es un valor que representa un estado fallado y 100, en cambio, un estado excelente.
