**Evaluación, análisis y diseño del reforzamiento de la Iglesia de Santa Lucía
de Ferreñafe**

**TESIS PARA OPTAR EL TÍTULO DE
INGENIERO CIVIL AMBIENTAL**

Chiclayo, 2022

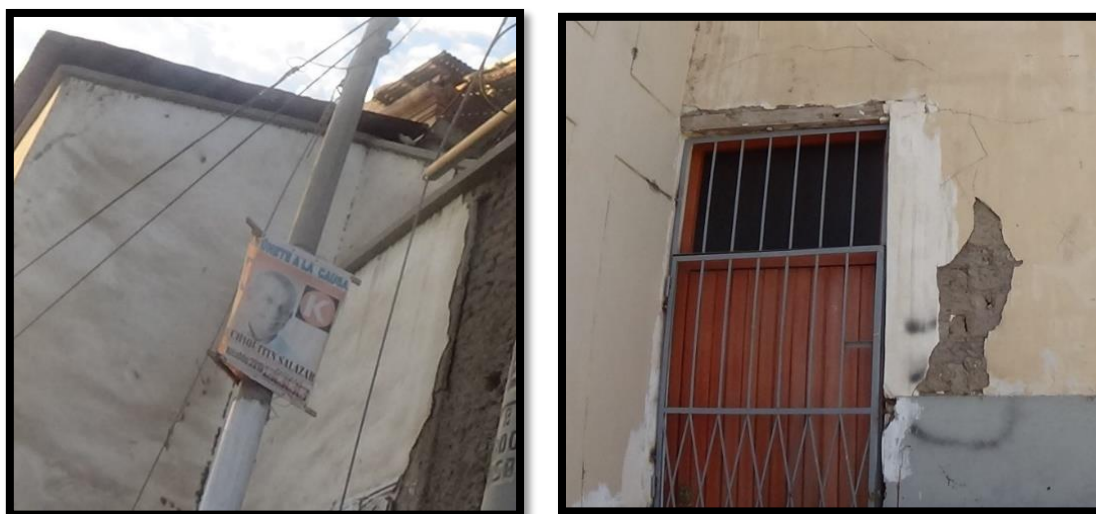
Figura 20. Detalle de muros de adobe.

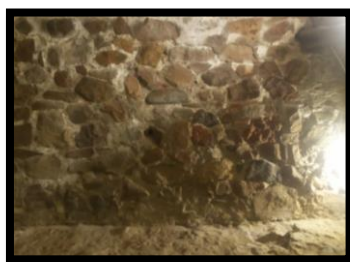
Figura 29. Cimentación de piedra en la iglesia Santa Lucia

Las caras visibles en la iglesia Santa Lucia de Ferreñafe con respecto a la cimentación está hecha a base de piedra sin labrar, de forma irregular, en una matriz de mortero. No fue factible obtener una muestra del elemento existente.

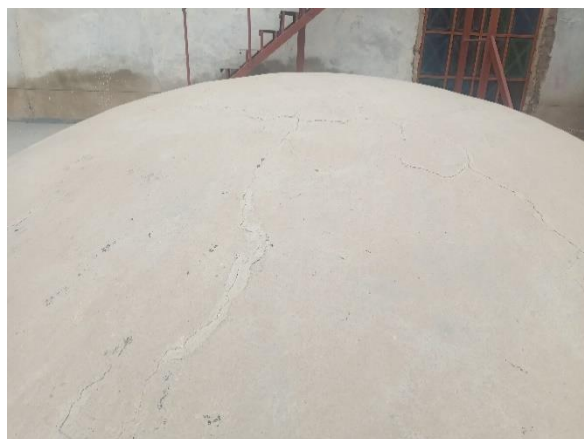
Techo en ambientes laterales	Hay fisuras y grietas en la cúpula de baída del enlucido, así como el resquebrajamiento del tarrajeo y la visualización del material de construcción.	Falla por separación parcial

Figura 62. Cúpulas baídas las cuales presentan fisuras.

4.3.3.4.Consolidación en las torres, pilastra, contrafuertes, techo en ambientes laterales (cúpulas).

- b. Una vez obtenida la zona de trabajo limpia y humedecida, se procede a inyectar en las juntas o grietas un mortero de cemento, cal, arena y aditivo estabilizador de volumen en proporción 1:0.5:3.5 con un espesor mínimo de 2cm. Para esta actividad se hará uso de un andamio de madera para los trabajos en alturas superiores a 1.5m.

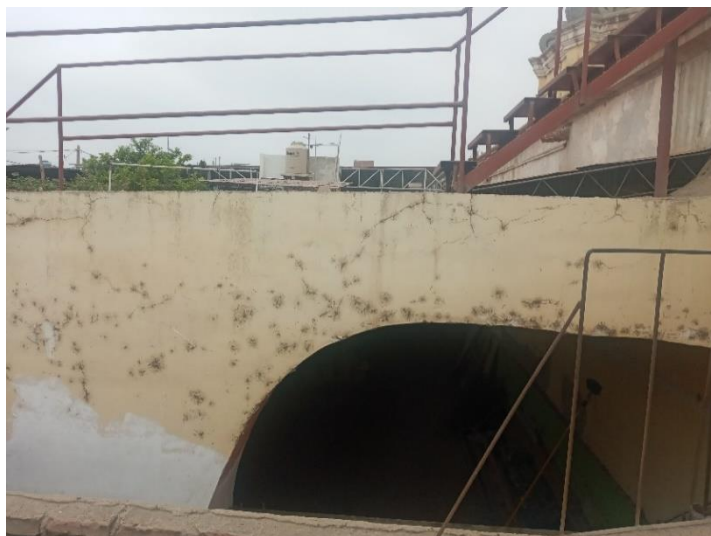
Figura 64. Contrafuertes en muros y cúpulas

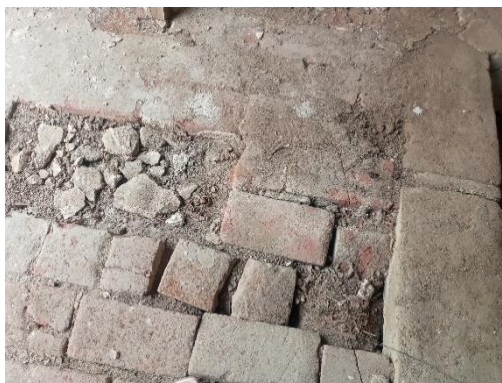
Figura 66. Ladrillos expuestos sin piso y mortero resquebrajado.

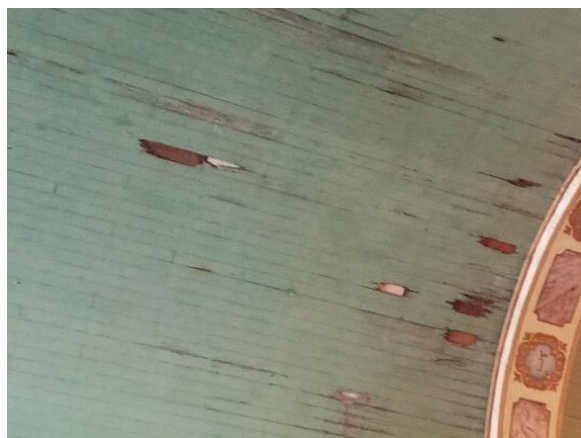
Figura 69. Bóveda encamonada que presenta elementos sueltos por polillas.
