**INTERVENCIÓN EN EL MERCADO DEL PUEBLO PARA SU
REACTIVACIÓN EN LA CIUDAD DE CHICLAYO**

**TESIS PARA OPTAR EL TÍTULO DE
ARQUITECTO**

**AUTORA
NATALY SOFIA BAZO REISMAN**

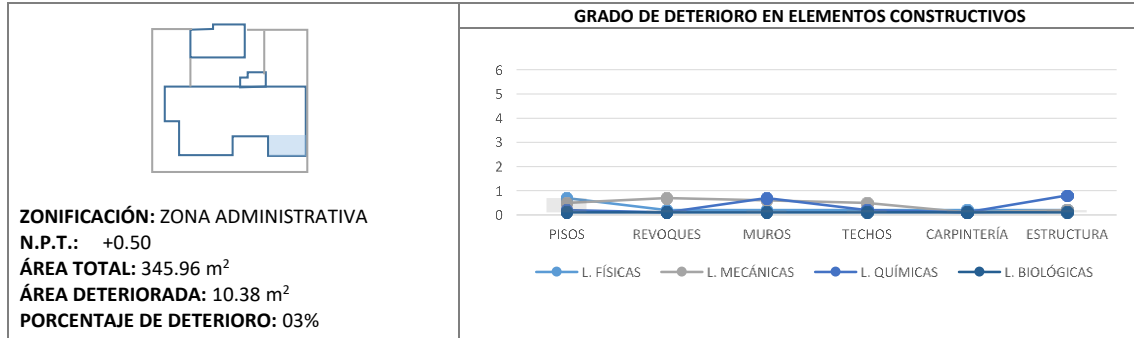
FICHA DE LESIONES Y PATOLOGÍAS – 01 DE 05

DESCRIPCIÓN	FOTOGRAFÍAS / FECHA: MAYO 2019
<p>Entrepiso El Entrepiso no se visualiza.</p> <p>Piso Nivel +0.50: Plataforma de concreto. Cemento pulido color verde. Cerámico en servicios higiénicos. Estado de deterioro: Presencia de humedad en ambientes 111-114.</p> <p>Enlucido y revoque Enlucido de yeso e= 2.00 cm (promedio) Revoque de pintura látex color blanco. Estado de deterioro: Desprendimiento de la pintura en los encuentros con el piso.</p> <p>Muros Tabiquería de placa de yeso drywall e=0.40mm Tabiquería de plancha metálica. Estado de deterioro: Presencia de fisuras en tabiques de drywall y corrosión en tabiques metálicos (bordes).</p> <p>Cielorraso Falso cielorraso: paneles metálicos lineales. Estado de deterioro: No presenta daños.</p> <p>Techos y coberturas Plancha metálica (Calamina) e=0.20mm Medidas aprox. : 0.80x3.60m Estado de deterioro: Presencia de fisuras y grietas.</p> <p>Vigas y forjado Vigas: Perfiles de acero HEB 450. Dimensiones 450x300x14mm. Viguetas: Perfiles de acero IPE 160. Dimensiones 160x82x5mm. Estado de deterioro: Presencia leve de corrosión.</p> <p>Cimientos No se visualizan.</p> <p>Columnas o pilares Perfiles de acero HEB 500. Dimensiones 500x300x14mm. Estado de deterioro: No presenta daños.</p>	  <p>ESTADO DE CONSERVACIÓN DEL FORJADO Y TECHO (ZONA DE ALMACEN)</p>   <p>ESTADO DE CONSERVACIÓN DE CIELORRASO Y TABIQUERÍA (ADM.)</p>   <p>ESTADO DE CONSERVACIÓN DE PISO, TABIQUERÍA, EST. Y TECHO (HALL)</p>

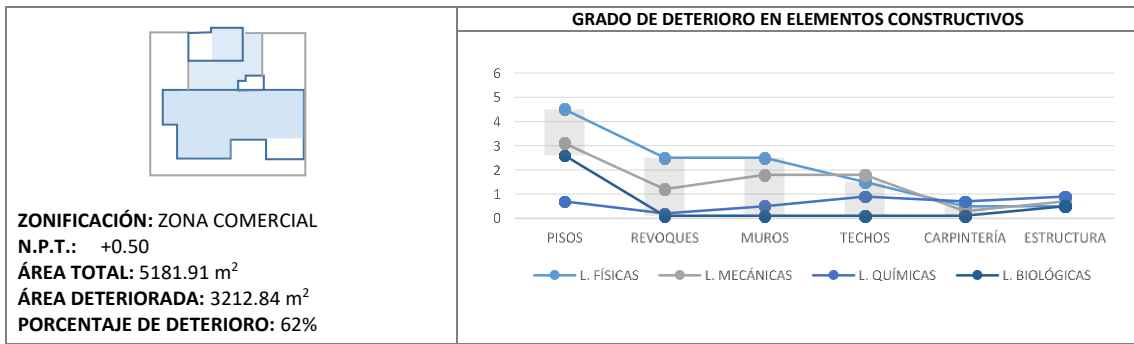
FICHA DE LESIONES Y PATOLOGÍAS –02 DE 05

DESCRIPCIÓN	FOTOGRAFÍAS / FECHA: MAYO 2019
<p>Entrepiso El Entrepiso no se visualiza.</p> <p>Piso Nivel +0.50: Plataforma de concreto. Cemento pulido color verde. Estado de deterioro: Presencia de humedad, acumulación de suciedad, perforaciones, grietas, pudrición parda, desprendimiento y presencia de vegetación.</p> <p>Enlucido y revoque Enlucido de yeso e= 2.00 cm (promedio) Revoque de pintura látex color blanco. Estado de deterioro: Desprendimiento de la pintura en los encuentros con el piso y acumulación de suciedad.</p> <p>Muros Tabiquería de placa de yeso drywall e=0.40mm Tabiquería de plancha metálica. Tabiquería de triplay. Tabiquería de ladrillo en ambiente Estado de deterioro: Presencia de elementos no originales (stands), fisuras y deformaciones en tabiques de drywall y triplay, corrosión en tabiques metálicos (bordes).</p> <p>Cielorraso No aplica.</p> <p>Techos y coberturas Plancha metálica (Calamina) e=0.20mm Techos textiles y metálicos en stands. Medidas aprox. : 0.80x3.60m. Estado de deterioro: Presencia de fisuras y grietas y corrosión, mayores daños en aleros exteriores.</p> <p>Vigas y forjado Vigas: Perfiles de acero HEB 450. Dimensiones 450x300x14mm. Viguetas: Perfiles de acero IPE 160. Dimensiones 160x82x5mm. Estado de deterioro: Presencia de corrosión.</p> <p>Cimientos Zapatatas expuestas en área comercial N°2.</p> <p>Columnas o pilares Perfiles de acero HEB 500. Dimensiones 500x300x14mm. Estado de deterioro: Presencia de corrosión en los encuentros con el piso.</p>	  <p>CORROSIÓN EN ELEMENTOS DE ACERO (AREA COMERCIAL N°2)</p>   <p>CIMENTACIÓN EXPUESTA, ACUMULACIÓN DE BASURA (AREA COMERCIAL N°2)</p>   <p>PRESENCIA DE HUMEDAD, CORROSIÓN, DESPRENDIMIENTO DE SUELO (AREA COMERCIAL N°1)</p>   <p>DETERIORO EN PISO Y PRESENCIA DE ELEMENTOS NO ORIGINALES (STANDS - AREA COMERCIAL N°5)</p>   <p>PRESENCIA DE VEGETACIÓN EN FACHADA Y PASILLO EXTERNO</p>

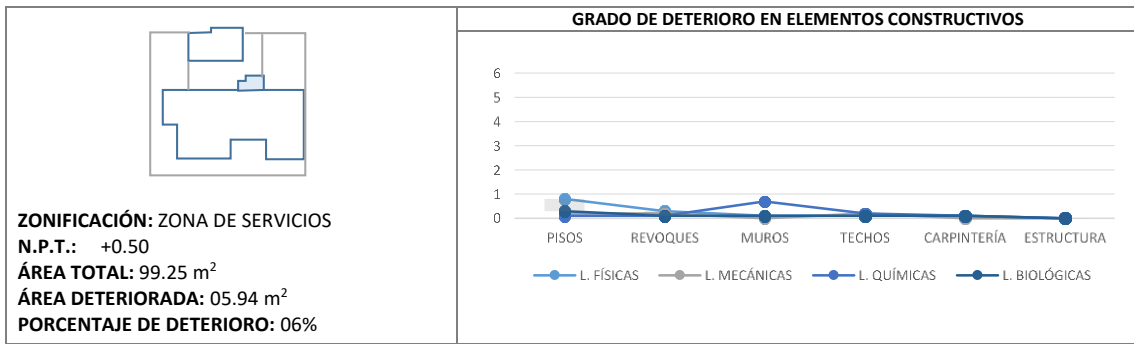
FICHA DE LESIONES Y PATOLOGÍAS – 03 DE 05

DESCRIPCIÓN	FOTOGRAFÍAS / FECHA: MAYO 2019
<p>Entrepiso El Entrepiso no se visualiza.</p> <p>Piso Nivel +0.50: Piso de concreto. Cemento pulido. Cerámico en servicios higiénicos. Estado de deterioro: Presencia de humedad.</p> <p>Enlucido y revoque Revoque de pintura látex color amarillo en SSHH. Revoque de parches de cemento en almacén. Estado de deterioro: Desprendimiento de la pintura en los encuentros con el piso.</p> <p>Muros Tabiquería de ladrillo. Estado de deterioro: Presencia de fisuras y grietas (bordes).</p> <p>Cielorraso No aplica.</p> <p>Techos y coberturas Plancha metálica (Calamina) e=0.20mm Tarrajeo de cemento. Medidas aprox. : 0.80x3.60m Estado de deterioro: Presencia de fisuras y grietas en calamina.</p> <p>Vigas y forjado Vigas: Concreto. Estado de deterioro: Presencia leve de corrosión.</p> <p>Cimientos No se visualizan.</p> <p>Columnas o pilares Concreto.</p>	  <p>VISTA EXTERIOR DE SSHH</p>   <p>VISTA EXTERIOR DEL ALMACEN</p>   <p>ESTADO DE CONSERVACIÓN DE SSHH DE VARONES</p>   <p>ESTADO DE CONSERVACIÓN DE SSHH DE MUJERES</p>

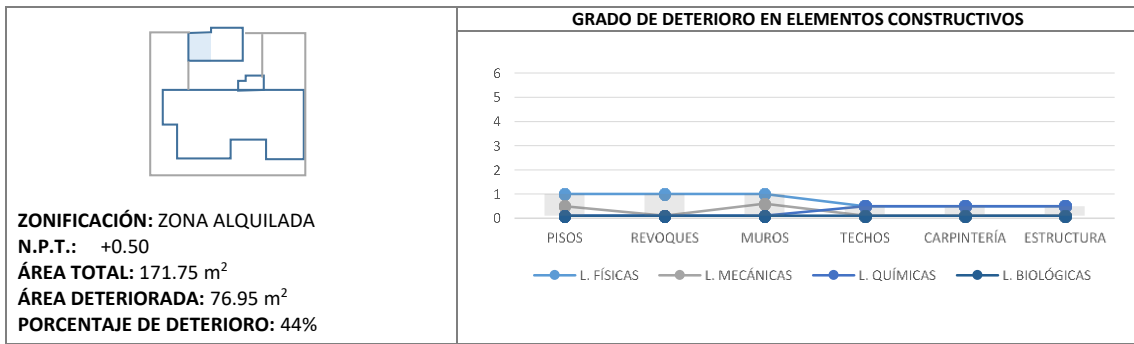
FICHA DE LESIONES Y PATOLOGÍAS – 04 DE 05

DESCRIPCIÓN	FOTOGRAFÍAS / FECHA: MAYO 2019
<p>Entrepiso El Entrepiso no se visualiza.</p> <p>Piso Nivel +0.50: Piso de concreto. Cemento pulido. Estado de deterioro: Presencia de humedad.</p> <p>Enlucido y revoque Enlucido de yeso e= 2.00 cm (promedio) Revoque de pintura látex color amarillo. Estado de deterioro: Desprendimiento de la pintura en los encuentros con el piso.</p> <p>Muros Tabiquería de placa de yeso drywall e=0.40mm Tabiquería de plancha metálica. Estado de deterioro: Presencia de fisuras en tabiques de drywall y corrosión en tabiques metálicos (bordes).</p> <p>Cielorraso No aplica.</p> <p>Techos y coberturas Plancha metálica (Calamina) e=0.20mm Medidas aprox. : 0.80x3.60m Estado de deterioro: Presencia de fisuras y grietas, corrosión alta.</p> <p>Vigas y forjado Vigas: Vigas arriostradas de “celosía”. Estado de deterioro: Presencia leve de corrosión.</p> <p>Cimientos No se visualizan.</p> <p>Columnas o pilares Perfiles de acero HEB 500. Dimensiones 500x300x14mm. Estado de deterioro: Corrosión en encuentros con el piso.</p>	  <p>VISTA EXTERIOR DE ZONA ALQUILADA</p>   <p>ESTADO DE CONSERVACIÓN DE TECHO</p>   <p>ESTADO DE CONSERVACIÓN DE PISO</p>   <p>ESTADO DE CONSERVACIÓN DE TABIQUERÍA</p>

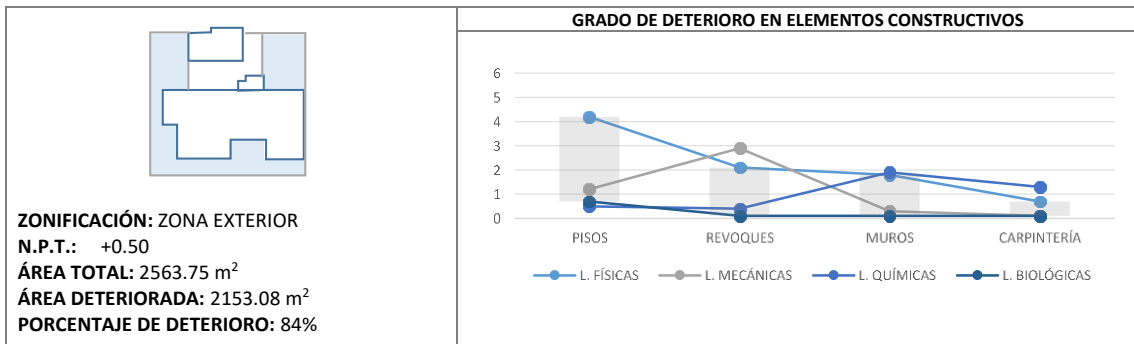
FICHA DE LESIONES Y PATOLOGÍAS – 05 DE 05

DESCRIPCIÓN	FOTOGRAFÍAS / FECHA: MAYO 2019
<p>Entrepiso El Entrepiso no se visualiza.</p> <p>Piso Nivel +0.15: Piso de concreto. Cemento pulido. Piso de terreno natural (jardineras). Estado de deterioro: Presencia de humedad, acumulación de suciedad, perforaciones, grietas y desprendimiento en piso de concreto, además de zonas con presencia de vegetación. Humedad, acumulación de suciedad y agresión química en jardines.</p> <p>Enlucido y revoque Parches de cemento. Revoque de pintura látex. Estado de deterioro: Acumulación de suciedad, desprendimiento de la pintura en los encuentros con el piso, grietas y desprendimiento.</p> <p>Muros Tabiquería de ladrillo. Cercos metálicos. Estado de deterioro: Acumulación de suciedad, exfoliación de pintura. Eflorescencia en tabiquería de ladrillo y corrosión en tabiques metálicos.</p> <p>Cielorraso No aplica.</p> <p>Techos y coberturas No aplica.</p> <p>Vigas y forjado No aplica.</p> <p>Cimientos No se visualizan.</p> <p>Columnas o pilares No aplica.</p>	    <p data-bbox="890 840 1300 862">ESTADO DE DETERIORO EN CERCOS METALICOS EXTERIORES</p>     <p data-bbox="917 1435 1273 1458">ACUMULACIÓN DE BASURA Y VEGETACIÓN EN SUELO</p>
