**Determinación de la vulnerabilidad sísmica en viviendas  
autoconstruidas de la zona norte–oeste del distrito San José, por el  
método analítico, 2019**

**TESIS PARA OPTAR EL TÍTULO DE  
INGENIERO CIVIL AMBIENTAL**

**Chiclayo, 2022**

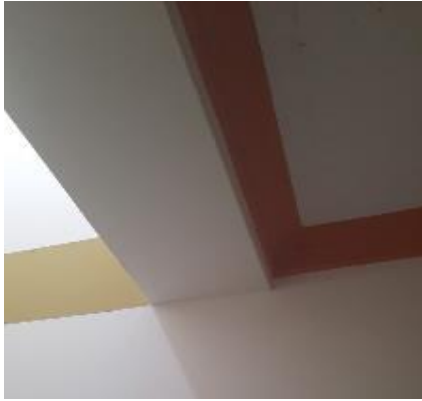
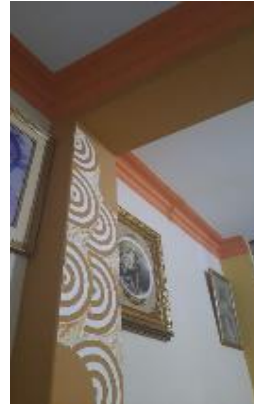
ELEMENTO	Material	Dimensiones(m)	Observaciones
MUROS	Ladrillo artesanal	e=0.13	Fisuras leves
TECHOS	Aligerado	e=0.20	
COLUMNAS	Concreto	30X30; 50x15; 50x20	
VIGAS	Concreto	20X20; 25x40

Conexión viga columna: Materiales en buen estado

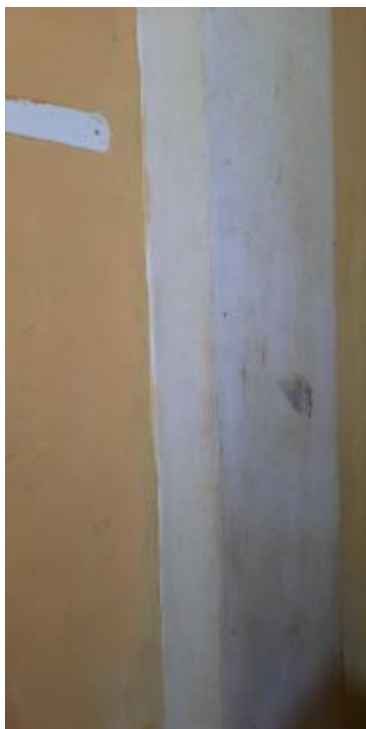
Columna ded 25x25

ELEMENTO	Material	Dimensiones(m)	Observaciones
MUROS	Ladrillo artesanal	e=0.13	Fisuras leves
TECHOS	Aligerado	e=0.20	
COLUMNAS	Concreto	25x25	
VIGAS	Concreto	25x35; V. chata

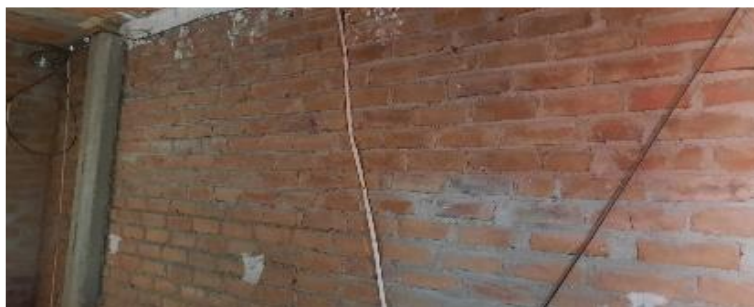
Albañilería confinada

ELEMENTO	Material	Dimensiones(m)	Observaciones
MUROS	Ladrillo artesanal	e=0.13	Fisuras leves
TECHOS	Aligerado	e=0.20	Exposición de varillas
COLUMNAS	Concreto	30X30	Grietas
VIGAS	Concreto	20X20

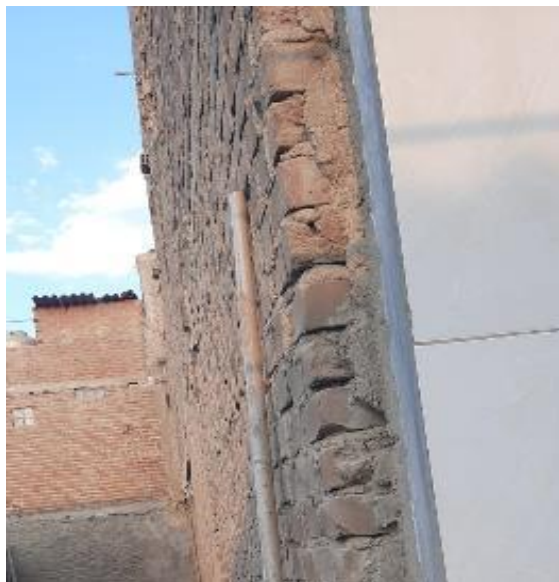
Muro albañilería

ELEMENTO	Material	Dimensiones(m)	Observaciones
MUROS	Ladrillo artesanal	e=0.13	Fisuras leves
TECHOS	Aligerado	e=0.20	Exposición de varillas
COLUMNAS	Concreto	30X30	Grietas
VIGAS	Concreto	20X20

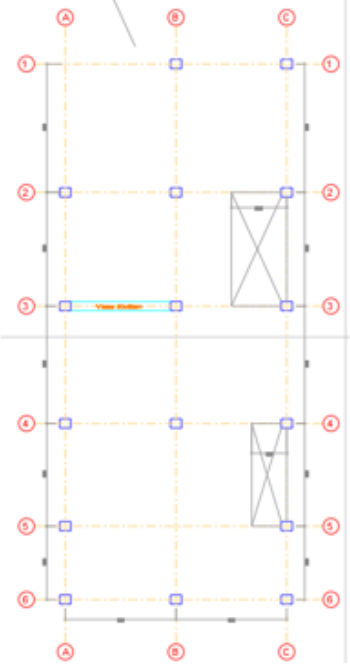
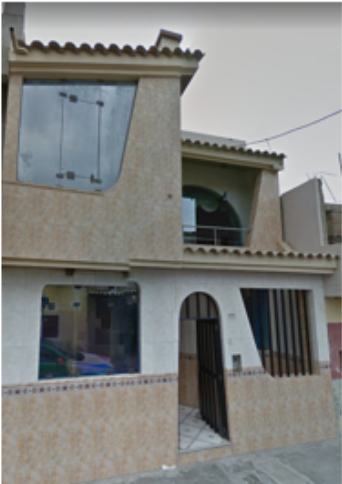
Dirección: Calle Jorge Chavez #556		Código postal: 51											
		Otra identificación:													
		N° de pisos: 2													
		Inspector: Lienque Paiva Manuel													
		Área de construcción (m2): 87.60													
		Nombre de edificación: Vivienda unifamiliar													
		Uso: Vivienda

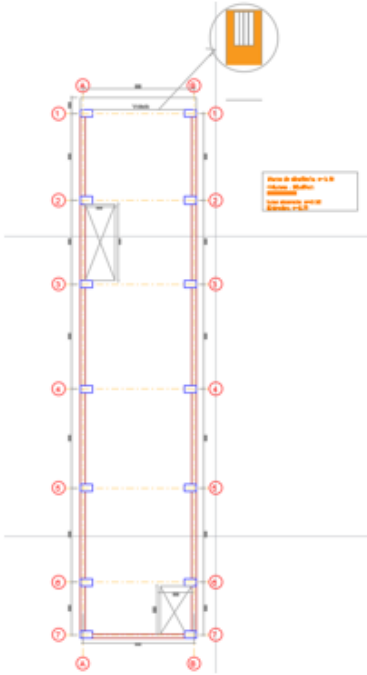
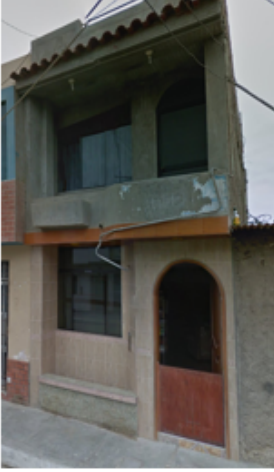
Dirección: Calle 2 de Mayo #511  
 Otra identificación: Código postal: 51  
 N° de pisos: 2  
 Inspector: Llenque Paiva Manuel  
 Área de construcción (m2): 64.38  
 Nombre de edificación: Vivienda unifamiliar  
 Uso: Vivienda

Pré-Código	0.0	-1.0	-1.0	-0.8	-0.6	-0.8	-0.2	-1.2	-1.0	-0.2	-0.8	-0.8	-1.0	-0.8	-0.2
Año Post código	2.4	2.4	1.4	1.4	N/A	1.6	N/A	1.4	2.4	N/A	2.4	N/A	2.8	2.6	N/A
Suelo Tipo C	0.0	-0.4	-0.4	-0.4	-0.4	-0.4	-0.4	-0.4	-0.4	-0.4	-0.4	-0.4	-0.4	-0.4	-0.4
Suelo Tipo D	0.0	-0.8	-0.6	-0.6	-0.6	-0.6	-0.4	-0.6	-0.6	-0.4	-0.6	-0.6	-0.6	-0.6	-0.6
Suelo tipo E	0.0	-0.8	-1.2	-1.2	-1.0	-1.2	-0.8	-1.2	-0.8	-0.8	-0.4	-1.2	-0.4	-0.6	-0.8
CUENTA FINAL, S.										0.1					
COMENTARIOS:

0.1 se encuentra en el rango $-1.00 < C.F. < 0.25$ . Pérdidas materiales hasta el 66% de la estructura, probabilidad de muertes y heridos 30%.															
VII. NEBABILIDAD ALTA

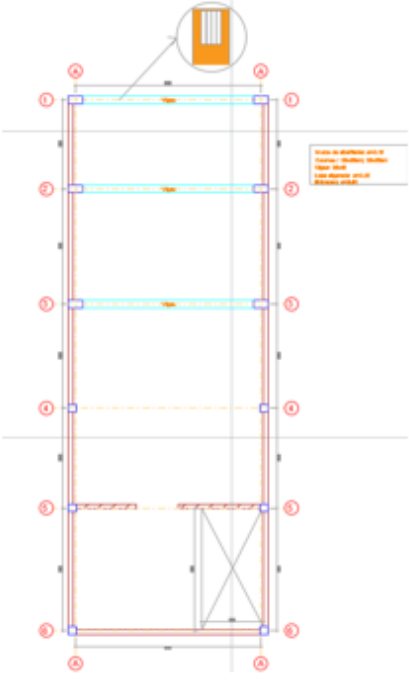
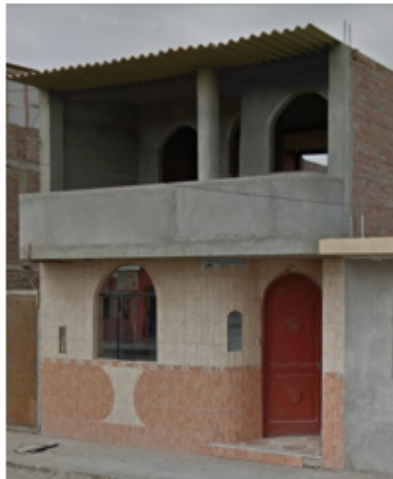
Dirección: Calle San Martín #501 Otra identificación: N° de pisos: 2 Inspector: Llenque Paiva Manuel Área de construcción (m <sup>2</sup> ): 103.80 Nombre de edificación: Vivienda unifamiliar Uso: Vivienda		Código postal: 51

0.1 se encuentra en el rango $-1.00 < C.F. < 0.25$ . Pérdidas materiales hasta el 66% de la estructura, probabilidad de muertes y heridos 30% <b>VII. NEBABILIDAD ALTA</b>

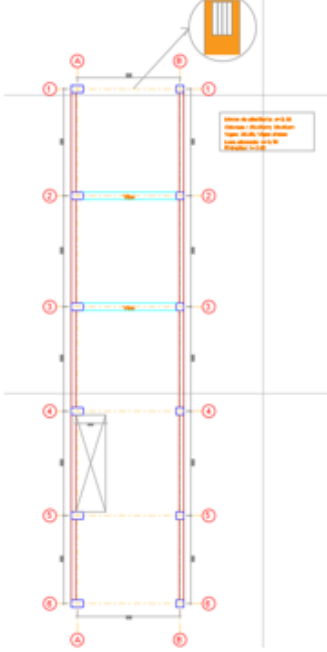
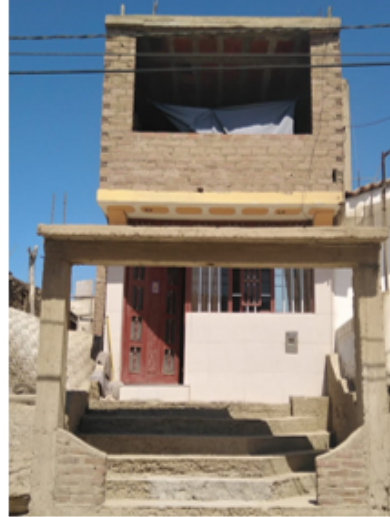
Dirección: Calle Miguel Grau #434 Otra identificación: Código postal 51 N° de pisos: 2 Inspector: Llenque Paiva Manuel Área de construcción (m <sup>2</sup> ): 59.51 Nombre de edificación: Vivienda unifamiliar Uso: Vivienda

0.1 se encuentra en el rango $-1.00 < C.F < 0.25$ . Pérdidas materiales hasta el 66% de la estructura, probabilidad de muertes y heridos 30%.															
VII. NEBILIDAD AL TA

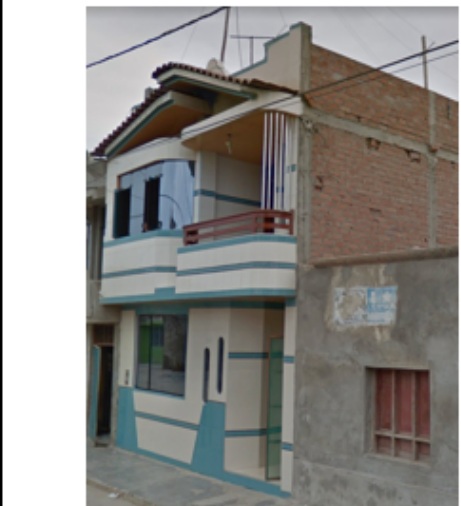
Dirección: Calle José Olaya 565 Otra identificación: -		Código postal: 51											
		N° de pisos: 2 Inspector: Llenque Paiva Manuel Área de construcción (m <sup>2</sup> ): 84 Nombre de edificación: Vivienda unifamiliar Uso: Vivienda

0.25 < CF < 1.5. Pérdidas de hasta el 25%, Vulnerabilidad significativa.

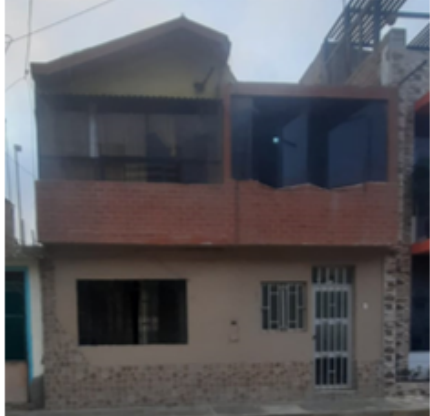
Dirección: Calle 2 de mayo #509 Otra identificación: Código postal 51 N° de pisos: 2 Inspector: Llenque Paiva Manuel Área de construcción (m2): 88.40 Nombre de edificación: Vivienda unifamiliar Uso: Vivienda

Gran altura (> 7 pisos)	N/A	N/A	0.6	0.8	N/A	0.8	0.8	0.6	0.8	0.3	N/A	0.4	N/A	0.6	N/A
Irregularidad vertical	-2.5	-2.0	-1.0	-1.5	N/A	-1.0	-1.0	-1.5	-1.0	-1.0	N/A	-1.0	-1.0	-1.0	-1.0
Irregularidad en planta	-0.5	-0.5	###	-0.5	-0.5	-0.5	-0.5	-0.5	-0.5	-0.5	-0.5	-0.5	-0.5	-0.5	-0.5
Pré-Código	0.0	-1.0	-1.0	-0.8	-0.6	-0.8	-0.2	-1.2	-1.0	-0.2	-0.8	-0.8	-1.0	-0.8	-0.2
Año Post código	2.4	2.4	1.4	1.4	N/A	1.6	N/A	1.4	2.4	N/A	2.4	N/A	2.8	2.6	N/A
Suelo Tipo C	0.0	-0.4	###	-0.4	-0.4	-0.4	-0.4	-0.4	-0.4	-0.4	-0.4	-0.4	-0.4	-0.4	-0.4
Suelo Tipo D	0.0	-0.8	###	-0.6	-0.6	-0.6	-0.4	-0.6	-0.6	-0.4	-0.6	-0.6	-0.6	-0.6	-0.6
Suelo tipo E	0.0	-0.8	-1.2	-1.2	-1.0	-1.2	-0.8	-1.2	-0.8	-0.8	-0.4	-1.2	-0.4	-0.6	-0.8
CUENTA FINAL, S.										-0.4					
COMENTARIOS:															
-0.4 se encuentra en el rango $-1.00 < CF < 0.25$ . Perdidas materiales hasta el 66%. Muertes y heridos 30%. <b>VULNERABILIDAD ALTA</b>
