**INTERVENCIÓN ARQUITECTÓNICA EN EL MONUMENTO N° 329-
86-ED PARA LA RECUPERACIÓN PATRIMONIAL DEL ÁREA
URBANO MONUMENTAL DE LAMBAYEQUE**

**TESIS PARA OPTAR EL TÍTULO DE
ARQUITECTO**

Chiclayo, 2021

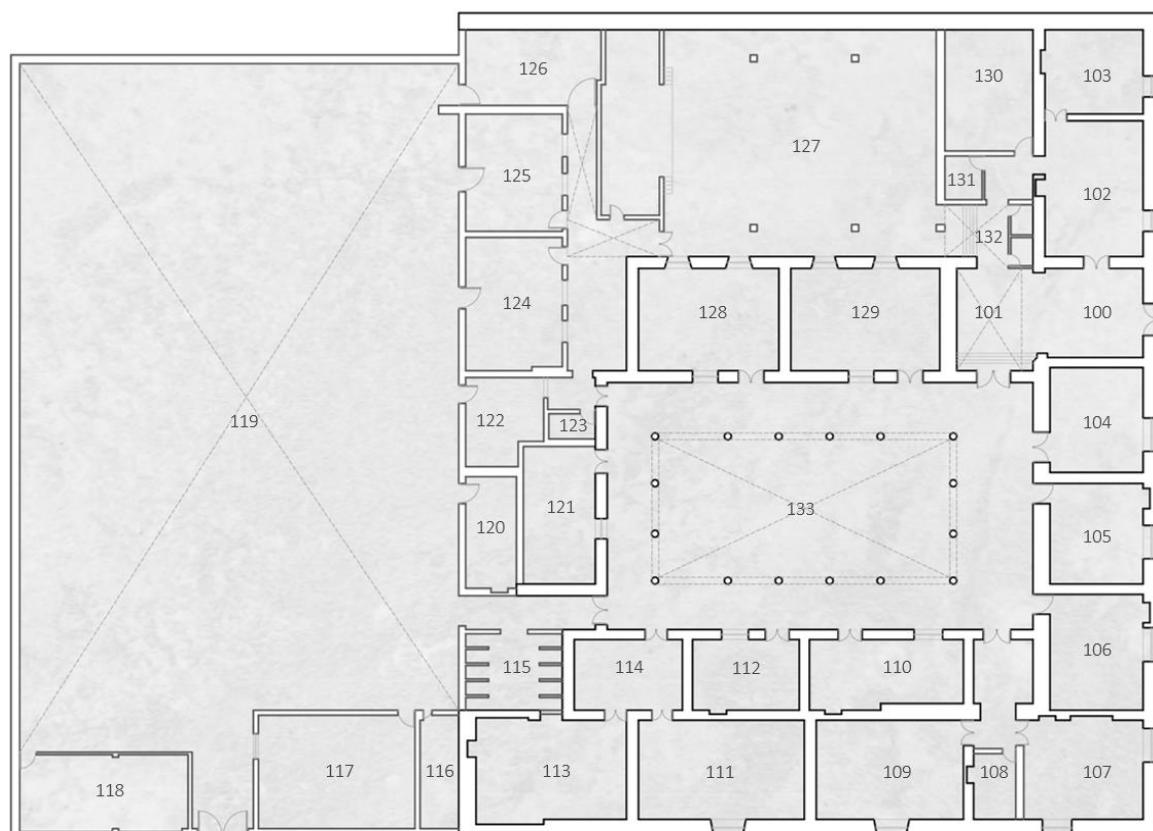
Figura 15: Plano de estado actual, elaboración propia

Esto conlleva estudiar minuciosamente el patrimonio que alberga actualmente el colegio 27 de Diciembre, ubicado en la calle Dos de Mayo N°719 en la ciudad de Lambayeque. Actualmente este posee dos ingresos uno principal, por la calle Dos de Mayo y la otra se ubica en el pasaje Atahualpa. Arquitectónicamente se puede describir como un elemento concéntrico, ortogonal y simétrico, no presenta ornamentación de mayor relevancia en ninguno de sus espacios.
