**ESCUELA PARROQUIAL PARA LA REACTIVACIÓN DE LA EX
CASA HACIENDA TALAMBO**

**TESIS PARA OPTAR EL TÍTULO DE
ARQUITECTO**

B. ETAPA 02: FICHAS DE ESTADO DE CONSERVACIÓN Y LESIONES DE LA EX CASA HACIENDA TALAMABO.

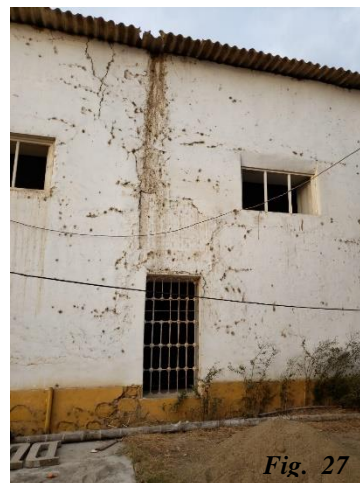
Figura 27.
Lesión deformaciones.

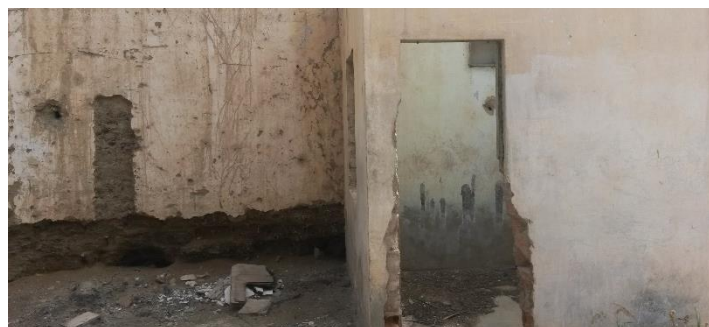
Figura 28. Lesión Erosión.
Fuente: Elaboración propia.

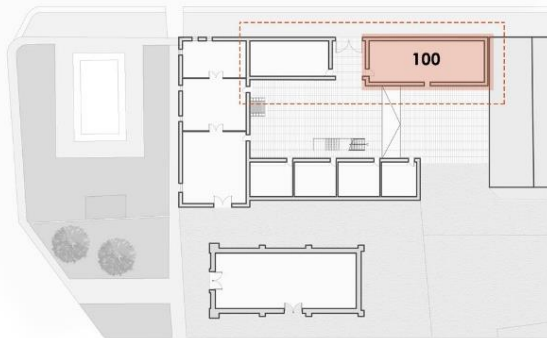
Ambiente : 100
Uso : Galería 1
Área : 131.10 m²

- 1. **Cimientos** : No se aprecia
- 2. **Muros** : Presenta humedad, y degradación del material
- 3. **Sist. Estructural** : No presenta lesión
- 4. **Pisos** : Presenta rajaduras en el piso de cemento
- 5. **Contrapisos** : No se aprecia
- 6. **Cubierta** : No existe lesión
- 7. **Cielo raso** : No presenta lesión
- 8. **Zócalos y contraz.** : No presenta lesión
- 9. **Enlucidos y revoque:** Presenta fisuras y desprendimiento de la capa pictórica.
- 10. **Puertas** : deterioro en la puerta de madera
- 11. **Ventanas** : Ventanas rotas, fierro corroido, falta mantenimiento en el marco de madera
- 12. **Inst. Elec. y San.** : cables expuestos

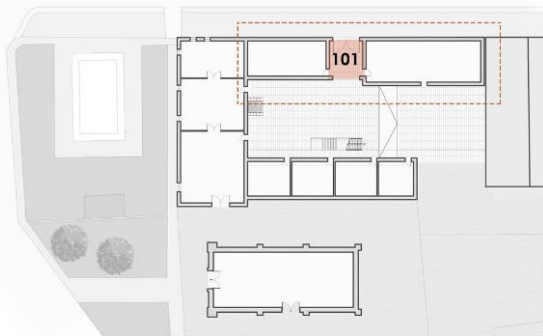
Estado de conservación:
Ambiente : 101
Uso : Zaguán
Área : 35.48 m²

- 1. **Cimientos** : No se aprecia
- 2. **Muros** : Presenta humedad, y degradación del material
- 3. **Sist. Estructural** : No presenta lesión
- 4. **Pisos** : Presenta grietas en el cemento
- 5. **Contrapisos** : No se aprecia
- 6. **Cubierta** : Desprendimientos de algunos elementos
- 7. **Cielo raso** : No presenta lesión
- 8. **Zócalos y contraz.** : presenta humedad y erosión del material
- 9. **Enlucidos y revoque:** Presenta depósitos de suciedad y desprendimiento de la capa pictórica.
- 10. **Puertas** : presenta corrosión en el fierro y marco de madera.
- 11. **Ventanas** : Ventanas rotas, fierro corroido, falta mantenimiento en el marco de madera
- 12. **Inst. Elec. y San.** : No cuenta

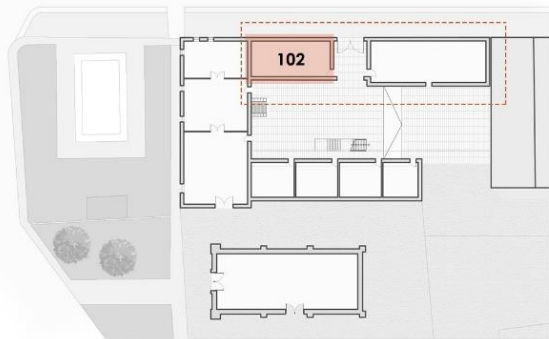
Ambiente : 102
Uso : Galería 2
Área : 75.93 m2

- 1. **Cimientos** : No se aprecia
- 2. **Muros** : Presenta humedad, y degradación del material, en la parte exterior.
- 3. **Sist. Estructural** : No presenta lesión
- 4. **Pisos** : No existe lesión
- 5. **Contrapisos** : No se aprecia
- 6. **Cubierta** : Oxidación en partes de la calamina.
- 7. **Cielo raso** : No presenta lesión
- 8. **Zócalos y contraz.** : No presenta lesión
- 9. **Enlucidos y revoque:** Presenta fisuras y desprendimiento de la capa pictórica.
- 10. **Puertas** : deterioro en la puerta de madera
- 11. **Ventanas** : Ventanas rotas, fierro corroido, falta mantenimiento en el marco de madera
- 12. **Inst. Elec. y San.** : cables expuestos

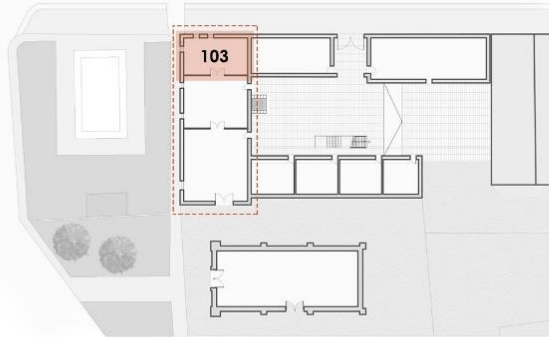
Ambiente : 103
 Uso : CEPO
 Área : 65.24 m2

- 1. **Cimientos** : No se aprecia
- 2. **Muros** : Presenta humedad, y degradación del material, en la parte exterior.
- 3. **Sist. Estructural** : No presenta lesión
- 4. **Pisos** : No existe lesión
- 5. **Contrapisos** : No se aprecia
- 6. **Cubierta** : Presenta rajadura y desprendimiento de partes del revestimiento
- 7. **Cielo raso** : No cuenta
- 8. **Zócalos y contraz.** : No presenta lesión
- 9. **Enlucidos y revoque:** Presenta fisuras y desprendimiento de la capa pictórica.
- 10. **Puertas** : No presenta lesión
- 11. **Ventanas** : Ventanas de fierro corroído, falta mantenimiento en el marco de madera
- 12. **Inst. Elec. y San.** : No cuenta

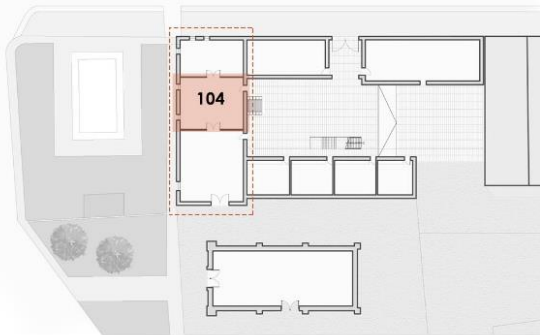
Ambiente : 104
Uso : Depósito
Área : 91.90 m2

- 1. **Cimientos** : No se aprecia
- 2. **Muros** : Presenta humedad, y degradación del material, en la parte exterior.
- 3. **Sist. Estructural** : No presenta lesión
- 4. **Pisos** : No existe lesión
- 5. **Contrapisos** : No se aprecia
- 6. **Cubierta** : Presenta rajadura y desprendimiento de partes del revestimiento
- 7. **Cielo raso** : No cuenta
- 8. **Zócalos y contraz.** : No presenta lesión
- 9. **Enlucidos y revoque:** Presenta fisuras y desprendimiento de la capa pictórica.
- 10. **Puertas** : No presenta lesión
- 11. **Ventanas** : Ventanas de hierro corroído, falta mantenimiento en el marco de madera
- 12. **Inst. Elec. y San.** : No cuenta

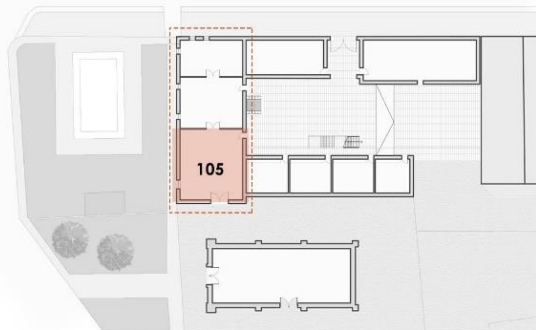
Ambiente : 105
Uso : Depósito 2
Área : 91.90 m2

- 1. **Cimientos** : No se aprecia
- 2. **Muros** : Presenta humedad, y degradación del material, en la parte exterior.
- 3. **Sist. Estructural** : No presenta lesión
- 4. **Pisos** : No existe lesión
- 5. **Contrapisos** : No se aprecia
- 6. **Cubierta** : Presenta rajadura y desprendimiento de partes del revestimiento
- 7. **Cielo raso** : No cuenta
- 8. **Zócalos y contraz.** : No presenta lesión
- 9. **Enlucidos y revoque:** Presenta fisuras y desprendimiento de la capa pictórica.
- 10. **Puertas** : No presenta lesión
- 11. **Ventanas** : Ventanas de fierro corroído, falta mantenimiento en el marco de madera
- 12. **Inst. Elec. y San.** : No cuenta

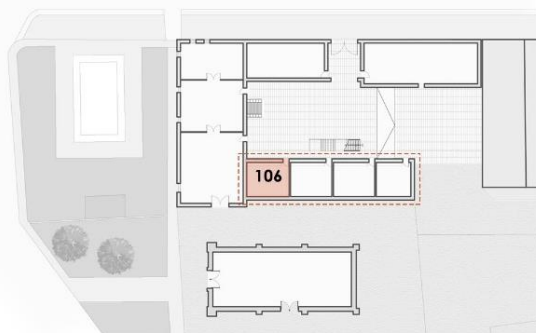
1. **Cimientos** : No se aprecia
2. **Muros** : Presenta humedad, y degradación del material, en la parte exterior.
3. **Sist. Estructural** : No presenta lesión
4. **Pisos** : No existe lesión
5. **Contrapisos** : No se aprecia
6. **Cubierta** : Presenta rajadura y desprendimiento de partes del revestimiento
7. **Cielo raso** : No cuenta
8. **Zócalos y contraz.** : No presenta lesión
9. **Enlucidos y revoque:** Presenta fisuras y desprendimiento de la capa pictórica.
10. **Puertas** : madera deteriorada
11. **Ventanas** : Ventanas de fierro corroído, falta mantenimiento en el marco de madera
12. **Inst. Elec. y San.** : No cuenta

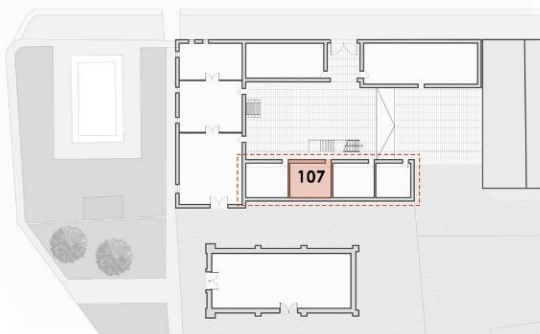
1. **Cimientos** : No se aprecia
2. **Muros** : Presenta humedad, y degradación del material, en la parte exterior.
3. **Sist. Estructural** : No presenta lesión
4. **Pisos** : No existe lesión
5. **Contrapisos** : No se aprecia
6. **Cubierta** : Presenta rajadura y desprendimiento de partes del revestimiento
7. **Cielo raso** : No cuenta
8. **Zócalos y contraz.** : No presenta lesión
9. **Enlucidos y revoque:** Presenta fisuras y desprendimiento de la capa pictórica.
10. **Puertas** : madera deteriorada
11. **Ventanas** : Ventanas de fierro corroido, falta mantenimiento en el marco de madera
12. **Inst. Elec. y San.** : No cuenta

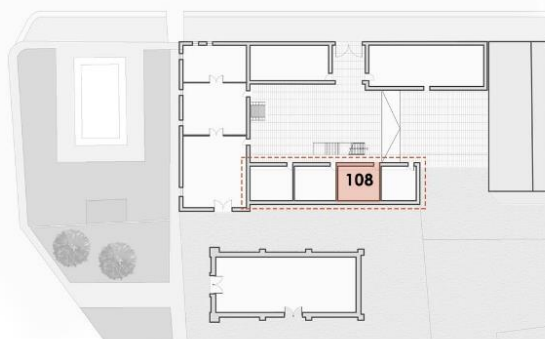
1. **Cimientos** : No se aprecia
2. **Muros** : Presenta humedad, y degradación del material, en la parte exterior.
3. **Sist. Estructural** : No presenta lesión
4. **Pisos** : No existe lesión
5. **Contrapisos** : No se aprecia
6. **Cubierta** : Presenta rajadura y desprendimiento de partes del revestimiento
7. **Cielo raso** : No cuenta
8. **Zócalos y contraz.** : No presenta lesión
9. **Enlucidos y revoque:** Presenta fisuras y desprendimiento de la capa pictórica.
10. **Puertas** : madera deteriorada
11. **Ventanas** : Ventanas de fierro corroido, falta mantenimiento en el marco de madera
12. **Inst. Elec. y San.** : No cuenta

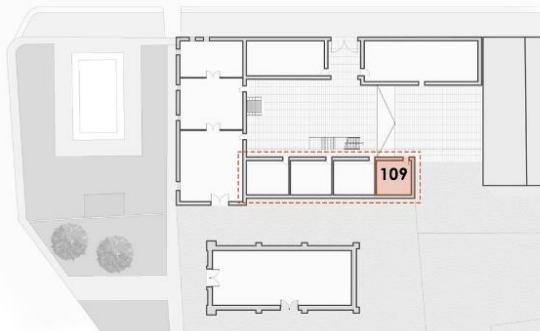
Ambiente : 109
Uso : Habitación 4
Área : 40.44 m²

1. **Cimientos** : No se aprecia
2. **Muros** : Presenta humedad, y degradación del material, en la parte exterior.
3. **Sist. Estructural** : No presenta lesión
4. **Pisos** : No existe lesión
5. **Contrapisos** : No se aprecia
6. **Cubierta** : Presenta rajadura y desprendimiento de partes del revestimiento
7. **Cielo raso** : No cuenta
8. **Zócalos y contraz.** : No presenta lesión
9. **Enlucidos y revoque:** Presenta fisuras y desprendimiento de la capa pictórica.
10. **Puertas** : madera deteriorada
11. **Ventanas** : Ventanas de hierro corroido, falta mantenimiento en el marco de madera
12. **Inst. Elec. y San.** : No cuenta

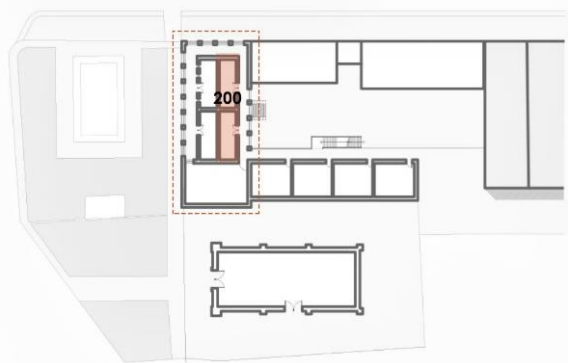
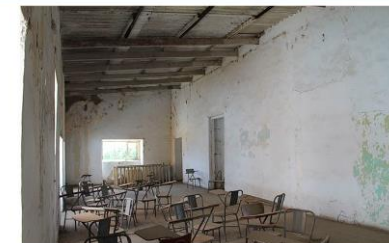
FICHA - 15

1. **Cimientos** : No se aprecia
2. **Muros** : Presenta humedad, y degradación del material, en la parte exterior.
3. **Sist. Estructural** : No presenta lesión
4. **Pisos** : No existe lesión
5. **Contrapisos** : No se aprecia
6. **Cubierta** : No existe lesión

10. **Puertas** : madera deteriorada

11. **Ventanas** : Ventanas de fierro corroido, falta mantenimiento en el marco de madera

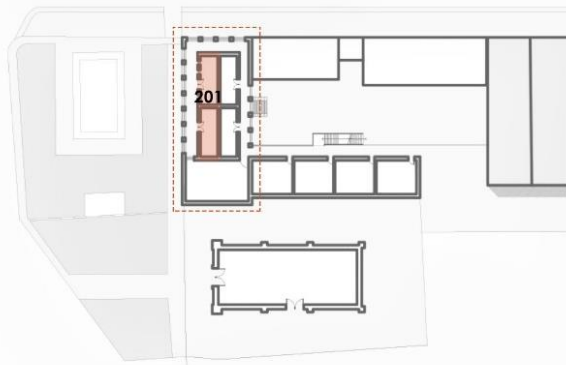
Ambiente : 201
Uso : Salon Principal
Área : 49.44 m²

- 1. **Cimientos** : No se aprecia
- 2. **Muros** : Presenta humedad, y degradación del material, en la parte exterior.
- 3. **Sist. Estructural** : No presenta lesión
- 4. **Pisos** : No existe lesión
- 5. **Contrapisos** : No se aprecia
- 6. **Cubierta** : No existe lesión
- 7. **Cielo raso** : No cuenta
- 8. **Zócalos y contraz.** : No se aprecia
- 9. **Enlucidos y revoque:** Presenta fisuras y desprendimiento de la capa pictórica.
- 10. **Puertas** : madera deteriorada
- 11. **Ventanas** : Ventanas de fierro corroido, falta mantenimiento en el marco de madera
- 12. **Inst. Elec. y San.** : cables expuestos

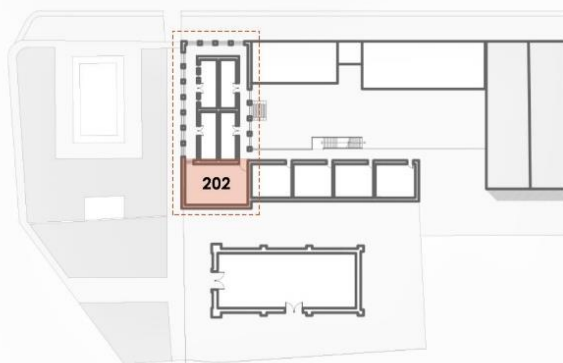
1. **Cimientos** : No se aprecia
2. **Muros** : Presenta humedad, y degradación del material, en la parte exterior.
3. **Sist. Estructural** : No presenta lesión
4. **Pisos** : No cuenta
5. **Contrapisos** : Presenta daños en algunas tablas.
6. **Cubierta** : No existe lesión
7. **Cielo raso** : No cuenta
8. **Zócalos y contraz.** : No se aprecia
9. **Enlucidos y revoque:** Presenta fisuras, desprendimiento de la capa pictórica y depósitos de suciedad.
10. **Puertas** : madera deteriorada
11. **Ventanas** : Ventanas de fierro corroido, falta mantenimiento en el marco de madera
12. **Inst. Elec. y San.** : No se aprecia

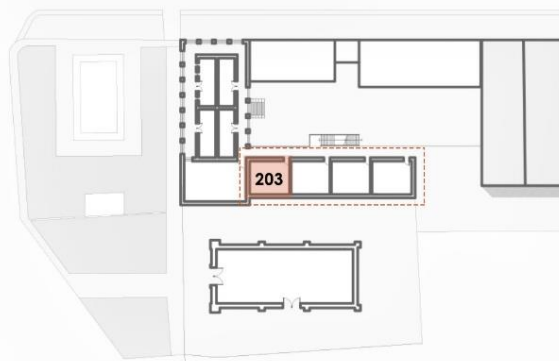
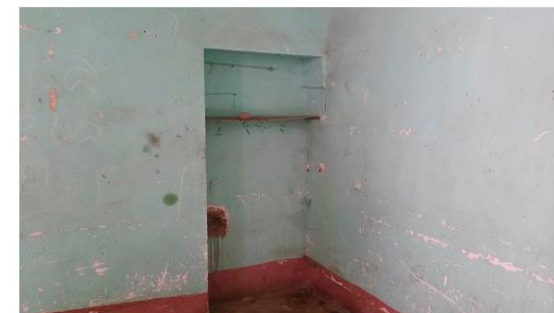
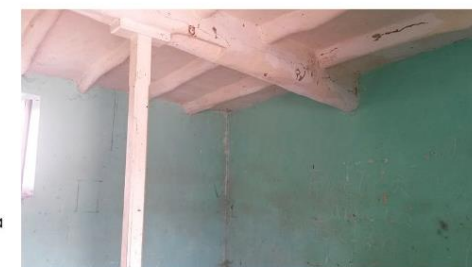
FICHA - 18

1. **Cimientos** : No se aprecia
2. **Muros** : Presenta humedad, y degradación del material.
3. **Sist. Estructural** : No cuenta
4. **Pisos** : tiene agrietamientos
5. **Contrapisos** : Presenta daños en algunas tablas.
6. **Cubierta** : No existe lesión
7. **Cielo raso** : No cuenta
8. **Zócalos y contraz.** : cuenta con depositos de suciedad
9. **Enlucidos y revoque:** Presenta fisuras , desprendimiento de la capa pictórica y depositos de suciedad.
10. **Puertas** : madera deteriorada
11. **Ventanas** : Ventanas de fierro corroido, falta mantenimiento en el marco de madera
12. **Inst. Elec. y San.** : No se aprecia

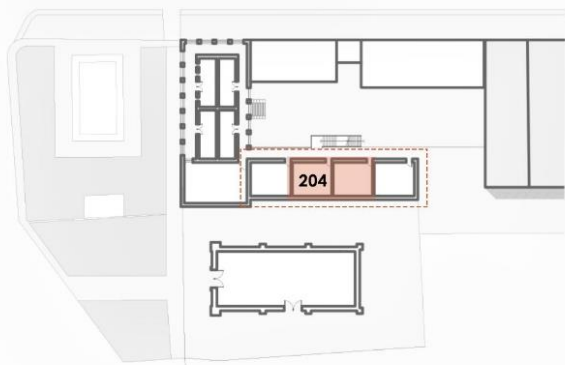
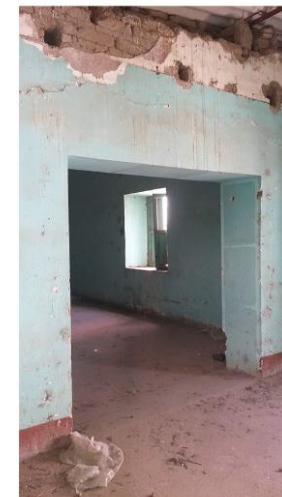
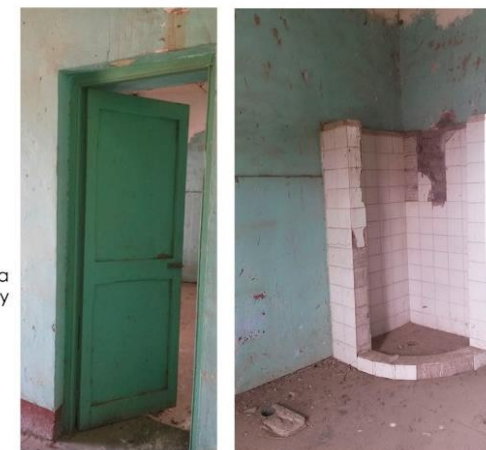
Ambiente : 204
Uso : habitación 2
Área : 38.95 m²

1. **Cimientos** : No se aprecia
2. **Muros** : Presenta humedad, y degradación del material.
3. **Sist. Estructural** : No cuenta
4. **Pisos** : tiene agrietamientos
5. **Contrapisos** : No cuenta
6. **Cubierta** : Existe agrietamientos
7. **Cielo raso** : No cuenta
8. **Zócalos y contraz.** : cuenta con depositos de suciedad
9. **Enlucidos y revoque:** Presenta fisuras, desprendimiento de la capa pictórica, depositos de suciedad y desprendimiento de ceramicos
10. **Puertas** : madera deteriorada
11. **Ventanas** : Ventanas de hierro corroido, falta mantenimiento en el marco de madera
12. **Inst. Elec. y San.** : No se aprecia

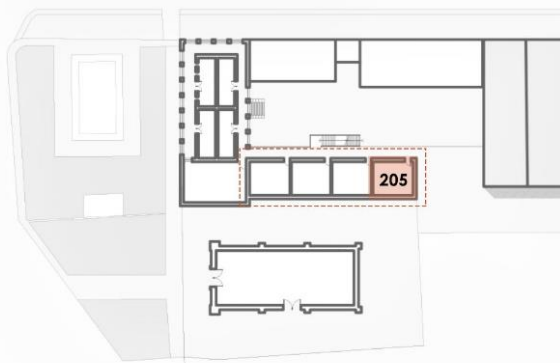
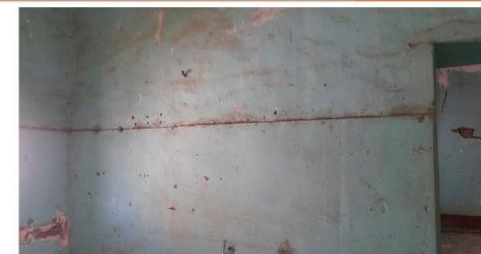
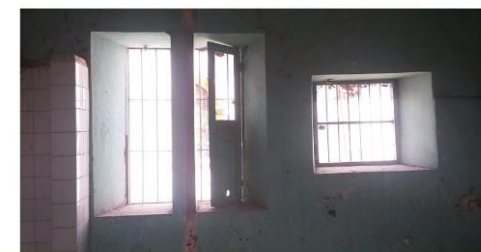
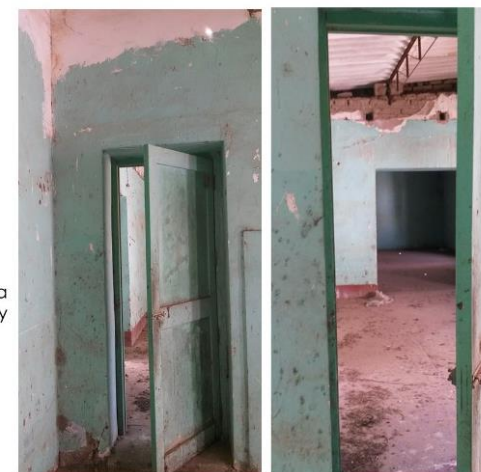
Ambiente : 205
Uso : habitación 3
Área : 38.95 m²

1. **Cimientos** : No se aprecia
2. **Muros** : Presenta humedad, y degradación del material.
3. **Sist. Estructural** : No cuenta
4. **Pisos** : tiene agrietamientos
5. **Contrapisos** : No cuenta
6. **Cubierta** : Existe agrietamientos
7. **Cielo raso** : No cuenta
8. **Zócalos y contraz.** : cuenta con depositos de suciedad
9. **Enlucidos y revoque:** Presenta fisuras , desprendimiento de la capa pictórica, depositos de suciedad y desprendimiento de ceramicos
10. **Puertas** : madera deteriorada
11. **Ventanas** : Ventanas de fierro corroido, falta mantenimiento en el marco de madera
12. **Inst. Elec. y San.** : No se aprecia
