INTERVENCION EN EL TEATRO 2 DE MAYO PARA LA REACTIVACION DEL PATRIMONIO CULTURAL EN AL CIUDAD DE CHICLAYO	REGISTRADO POR: NICKYLLOL	FECHA: NOV - 2017	HOJA: 02
---	------------------------------	----------------------	-------------

INTERVENCION EN EL TEATRO 2 DE MAYO PARA LA REACTIVACION DEL PATRIMONIO CULTURAL EN AL CIUDAD DE CHICLAYO

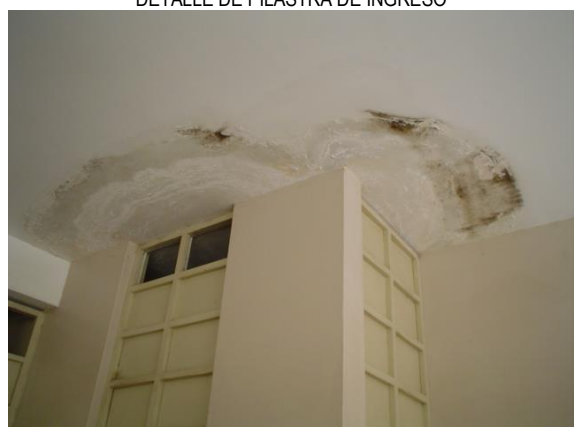
4	Entrepiso: Construcción Moderna: Losa Aligerada presenta humedad por la zona de baños.																		
5	Piso: <ul style="list-style-type: none"> • Loseta 1: 30x30 veneciana tono marrón jaspeado. • Cemento Pulido negro en desnivel de ingreso Con junta de Aluminio tramándolo de 52x1.20 m. Cambio de tono de loseta, solo una franja ubicado bajo la construcción moderna, a loseta tono naranja.																		
6	Enlucidos y Revoques: Construcción Moderna: Tarrajeo de cemento – arena con contra zócalo de cemento. e = 1/2"																		
INTERVENCION EN EL TEATRO 2 DE MAYO PARA LA REACTIVACION DEL PATRIMONIO CULTURAL EN AL CIUDAD DE CHICLAYO		REGISTRADO POR: NICKYLLOL	FECHA: NOV - 2017	HOJA: 01

DETALLE DE HUMEDAD DE ENTREPISO EN CONSTRUCCIÓN MODERNA

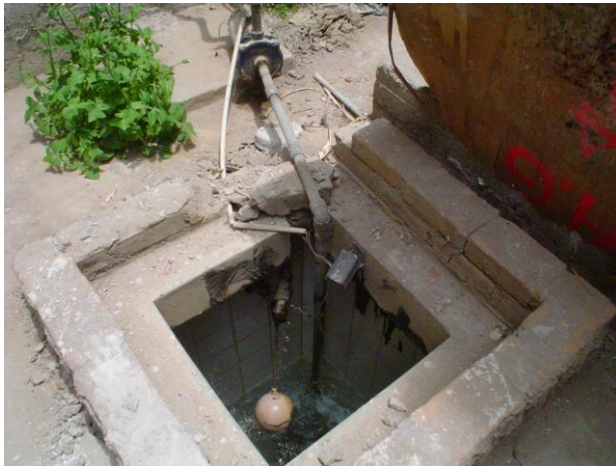
13 Instalaciones Sanitarias: Redes de agua superficiales, preaño. Cisterna sin tapa, interior de mayólica blanca. Medidas 1.10 x 1.10	
14 Zócalos y Contrazocalos: Zócalo de cemento H = 1.45m

DETALLE DE CISTERNA Y BOMBA DE AGUA

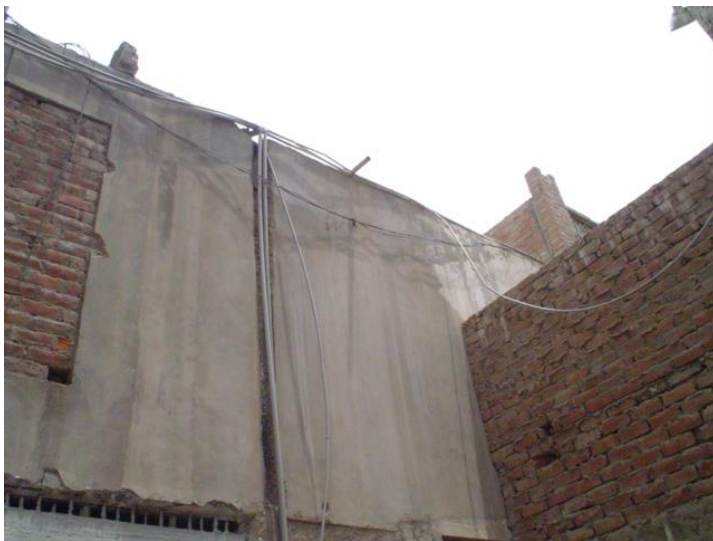
CABLEADO ENTUBADO SIN EMPOTRAR

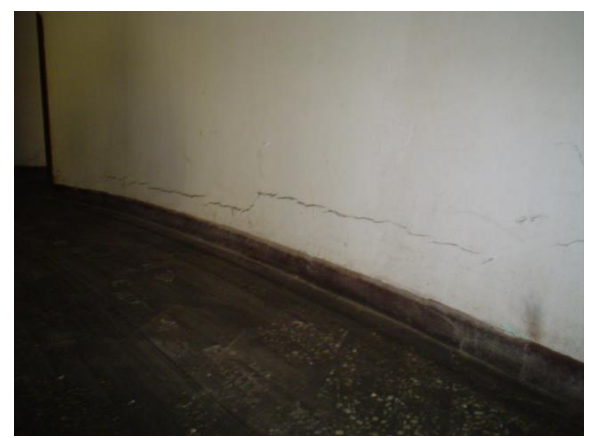
1	Cimientos: No se aprecia su composición. Hay huellas de humedad.
2	Muros: h = 2.13 m. - Muros de ladrillo de e = 15 cm. en muros curvos de los Depósitos (104 - 105). Presentan humedad y fisuras horizontales (40% largo de muro) en la base del muro. Además de fisuras verticales. - Muros de adobe de 1 m. de espesor. Presenta fisuras verticales, horizontales y oblicuas de 5mm. de espesor. Además de exfoliaciones, inflamamiento, lagunas, desprendimiento (5%), humedad.
3	Columnas o Pilares: no se aprecia
4	Entrepiso: Vigas de madera de 15 x 5 cm. Presenta humedad, alteración cromática, desprendimiento de pintura y manchas un 40% de su superficie.
5	Piso: Loseta 2: 30x30 veneciana tono negro jaspeado. Presenta un rampa de 5° de pendiente y 1.56 de ancho.
6	Enlucidos y Revoques: Ver calas Muro de Ladrillo: Enlucido de cemento - arena con contra zócalo de cemento. Muro de Adobe: Revoque de barro e = 4cm y Yeso e = 2cm.

VISTA DE FISURAS HORIZONTALES EN MURO DE LADRILLO

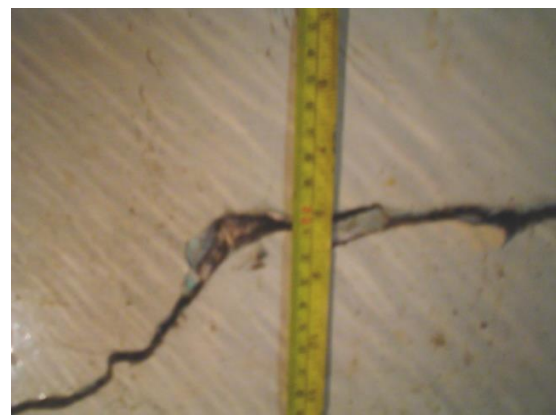
DETALLE DE FISURA HORIZONTAL EN MURO DE LADRILLO e = 8mm.

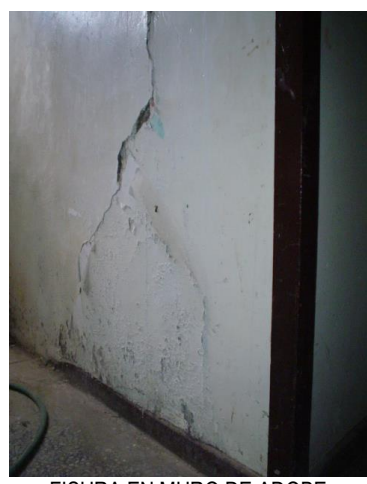
FISURA EN MURO DE ADOBE

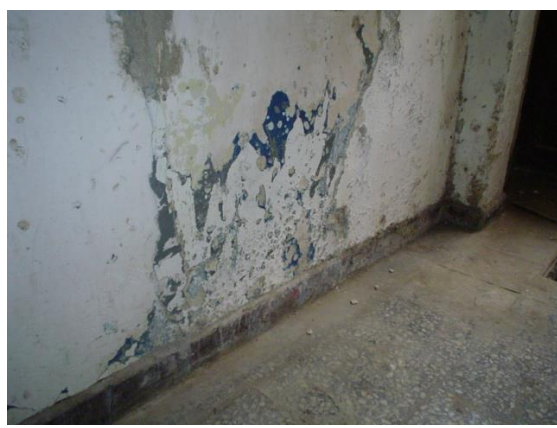
Presenta fisuras, inflamamiento y Lagunas.

DETALLE DE EXFOLIACION Y LAGUNAS EN MURO DE ADOBE

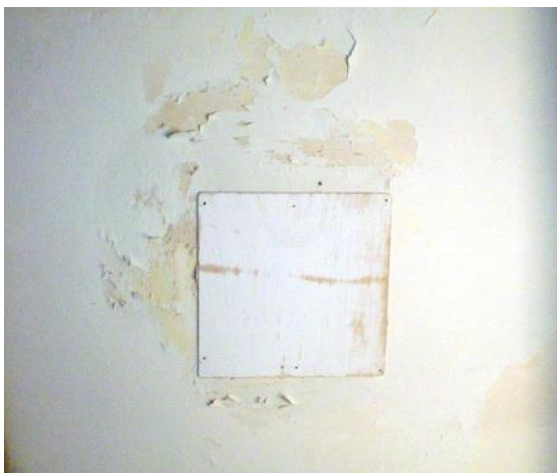
ENTREPISO HUMEDAD Y DESPRENDIMIENTO DE PINTURA

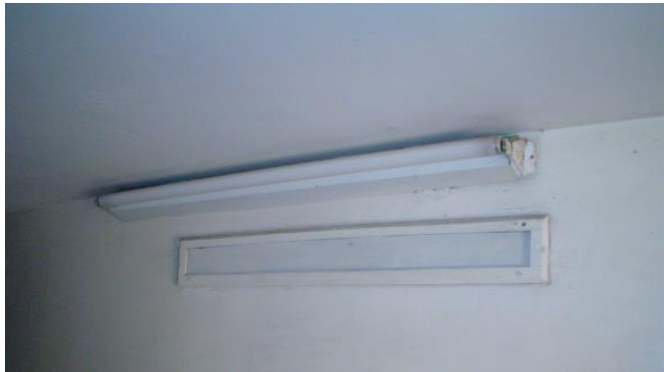
DETALLE DE INSTALACION ELECTRICA EMPOTRADA Y PUESTA SOBRE EL MURO DE ADOBE

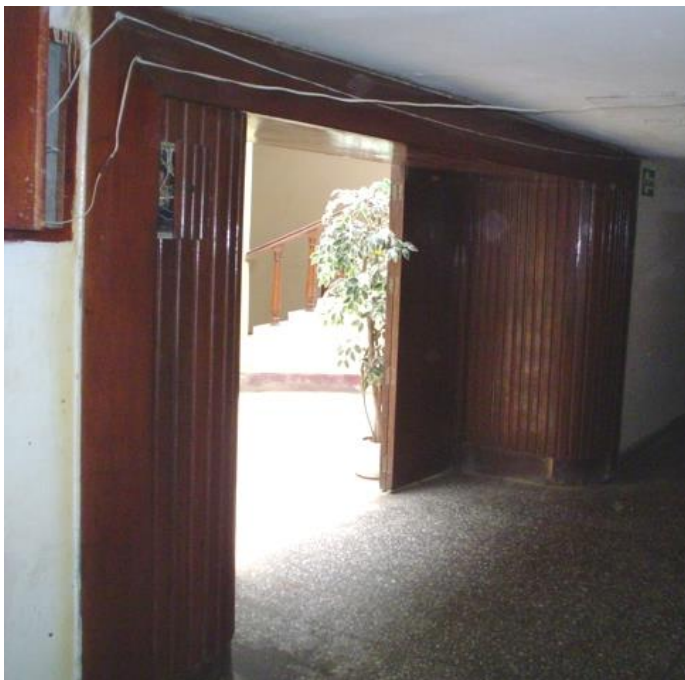
VISTA DE PUERTA P08 Y EL CABLEADO SIN EMPOTRAR

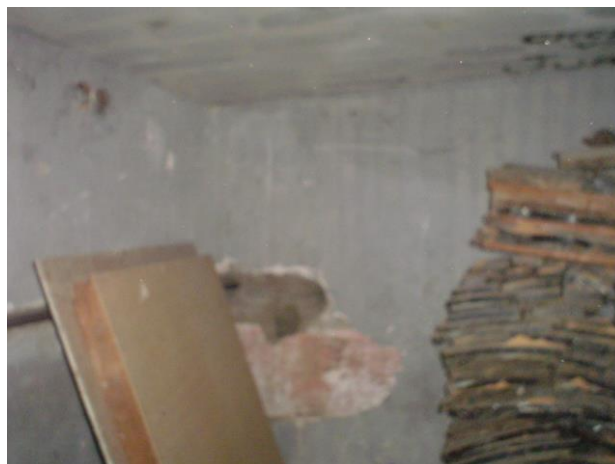
DETALLE DE DESPRENDIMIENTO EN LA PARTE POSTERIOR DEL AMBIENTE

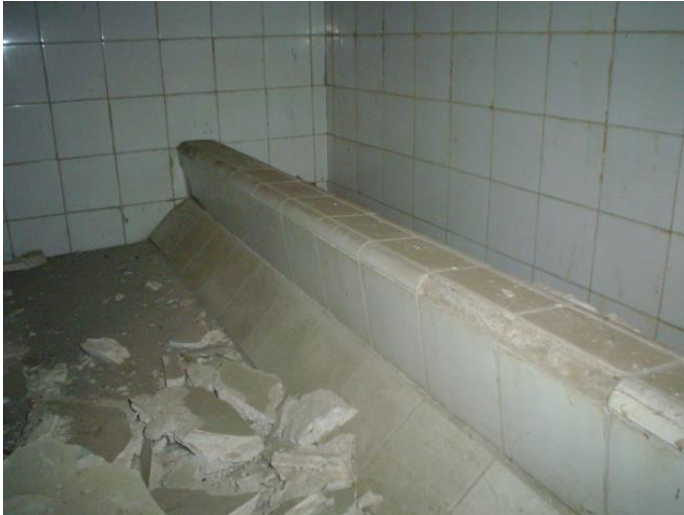
- 1 urinario de obra, revestido en mayólica y en estado regular.

URINARIO DE OBRA

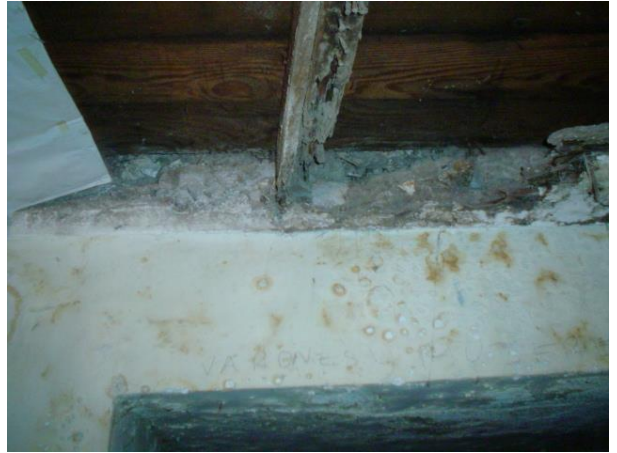
AMPOLLAMIENTO Y VIGA DE CONCRETO

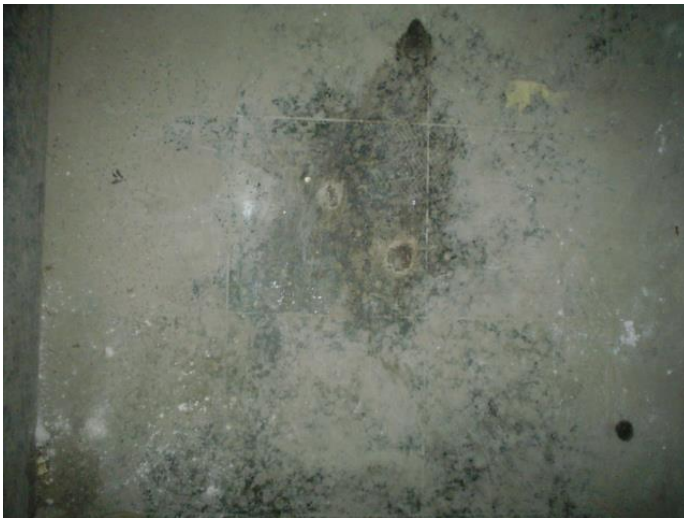
VISTA DE LOSETA4 CON APARIENCIA SUCIA Y CON RESIDUOS DE CONCRETO ADHERIDOS

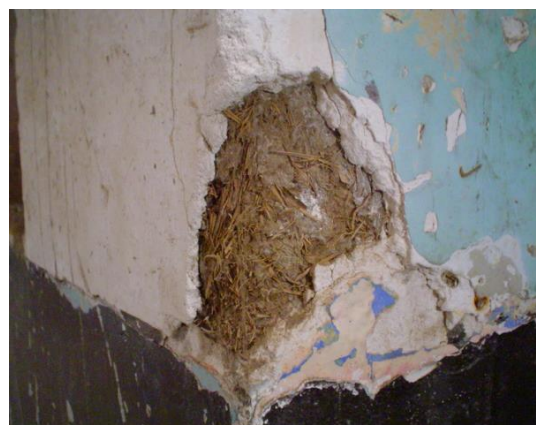
DETALLE DE ENLUCIDO DE YESO SOBRE MURO DE ADOBE

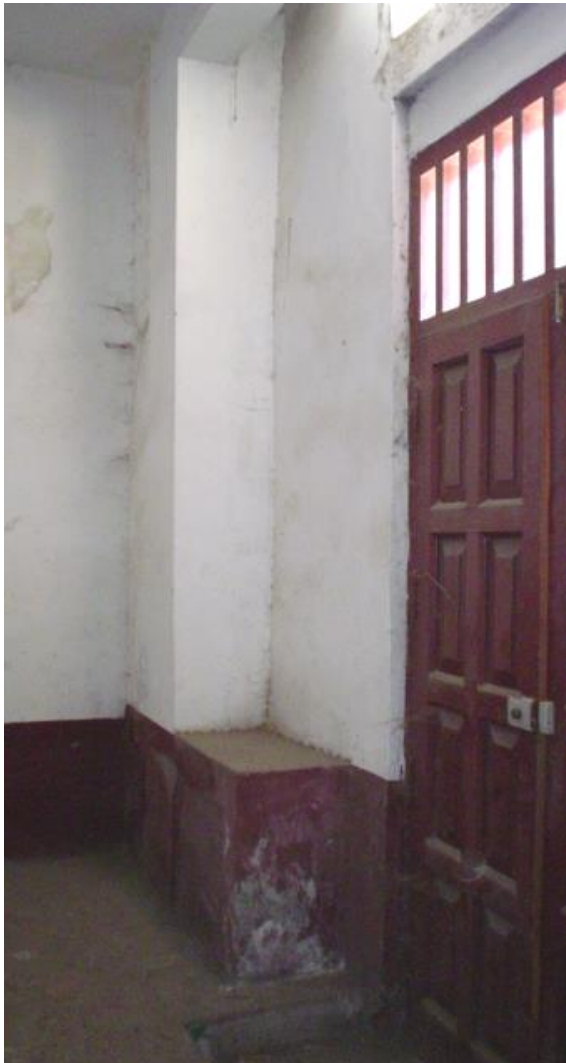
DETALLE EN EL QUE SE APRECIA LAS COMUNAS DE CONCRETO Y EL MURO DE ADOBE CON DEFORMACION VERTICAL Y UN PARAPETO

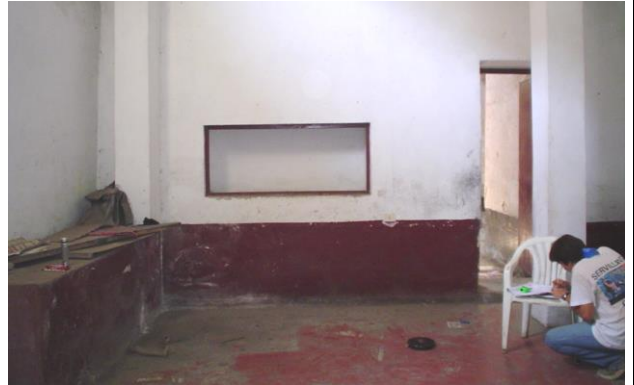
VISTA DEL MURO PRESNETA TIZAMIENTO, A LA DERECHA SE APRECIA LA PUERTA P12

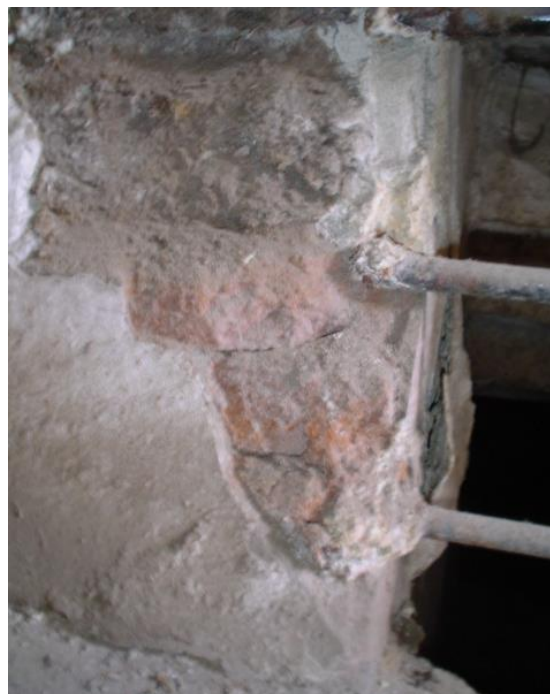
EROSIÓN Y DESPRENDIMIENTO EN BASE DEL MURO DE ADOBE, SE APRECIAN LOS BARROTES DE VENTANA DEL SOTA ESDENARIO

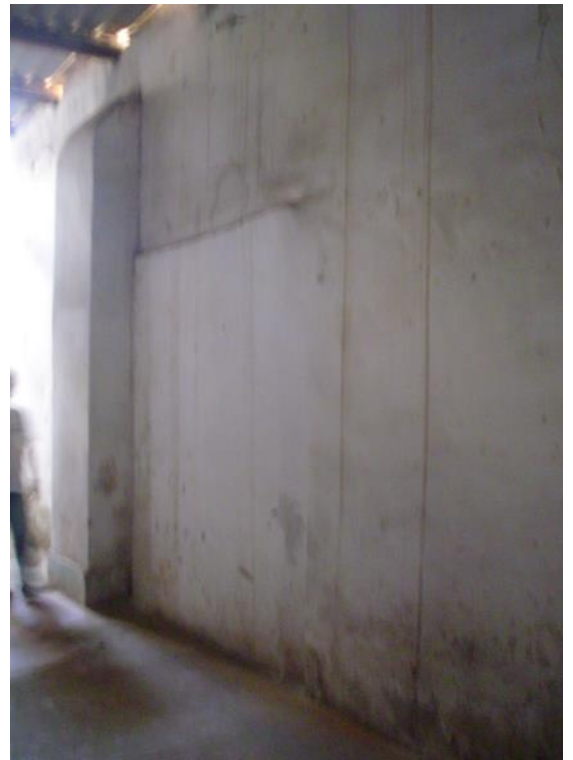
DETALLE HUMEDAD A LO LARGO DE LA BASE DEL MURO DE ADOBE Y TAPIADO DE PUERTA HACIA LA Ca. JUAN CUGLIEVAN, SE NOTA POR LA DEFORMACION DEL MURO

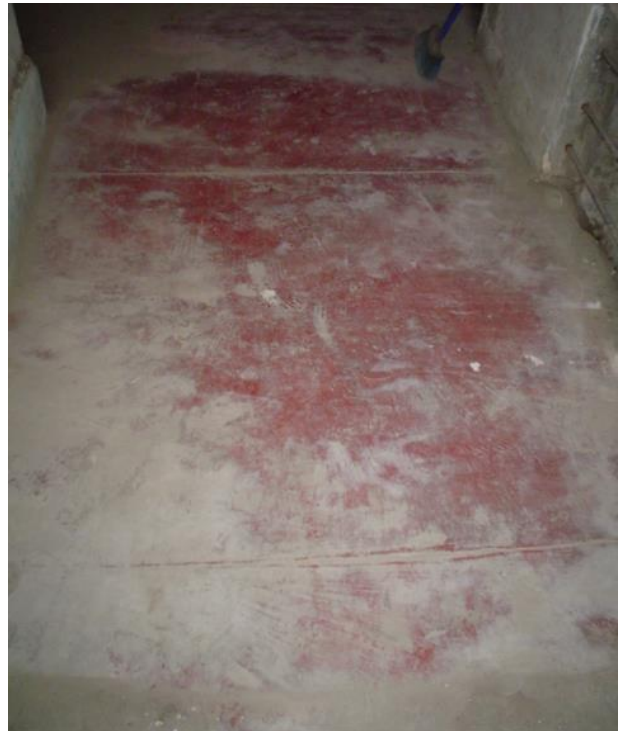
Cemento Pulido color ocre, bruñado cada 1.35 cm.
De apariencia sucia, con incrustaciones adherido al sustrato, compuesto de sustancias inorgánicas o de estructura de naturaleza biológica. |

ESTADO DEL PISO TERMINADO DE CEMENTO PULIDO OCRE

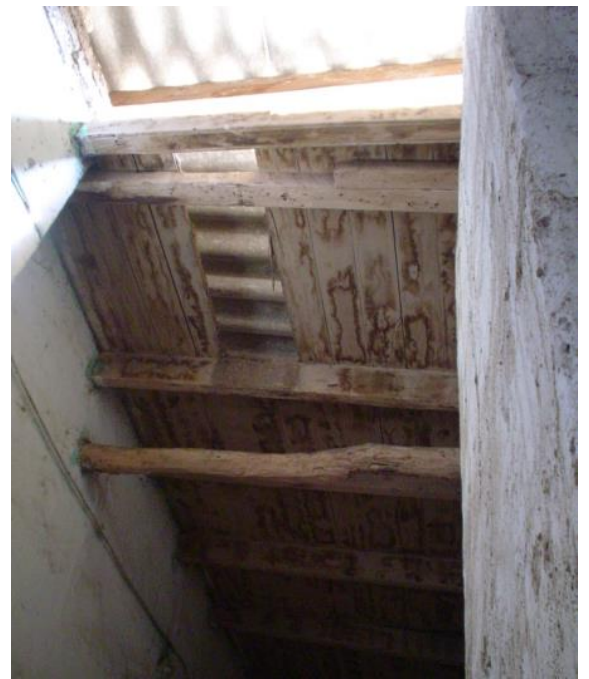
BUENO	75%															REGULAR	50%															MALO	25%														
BUENO	75%																																																														
REGULAR	50%																																																														
MALO	25%																																																														
USO ORIGINAL:																																																															
USO ACTUAL: Pasillo																																																															
DESCRIPCION DE MATERIALES																																																															
8	Techos y Coberturas: <ul style="list-style-type: none"> - Viguetas de madera, humedecidas y picadas de sección 12 x 6 cm. Sin barnizar ni tratar - Cobertura de Eternit.

DETALLE DE CIELO RAZO Y COBERTURA DE ETERNIT

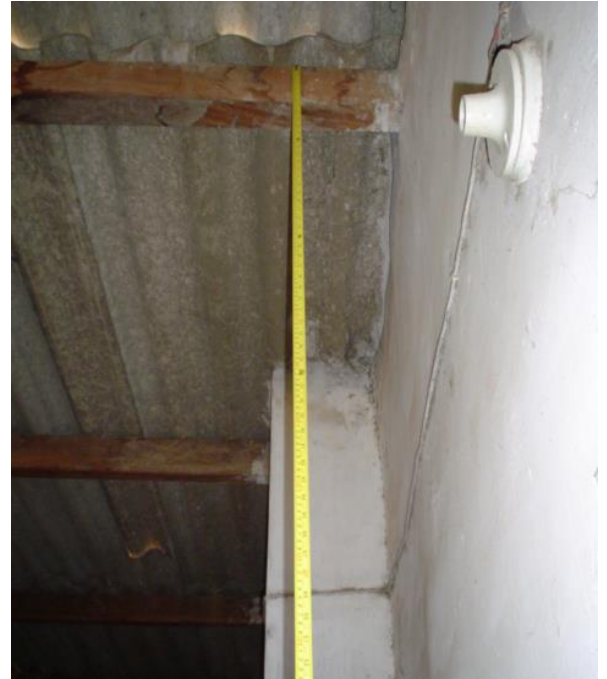
INSTALACION ELECTRICA Y HUMEDAD EN VIGAS

Viguetas de madera sección rectangular de 6"X2"
Presenta humedad y se encuentran sin esmaltar ni barnizar.

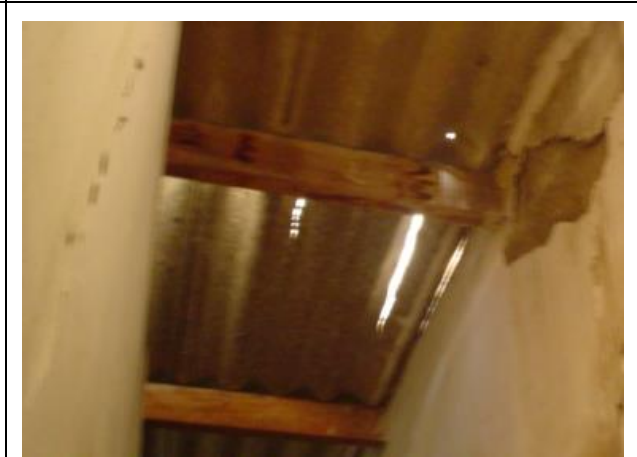
DETALLE DEL ESTADO DE LAS VIGAS DE MADERA Y REVOQUE DEL MURO.

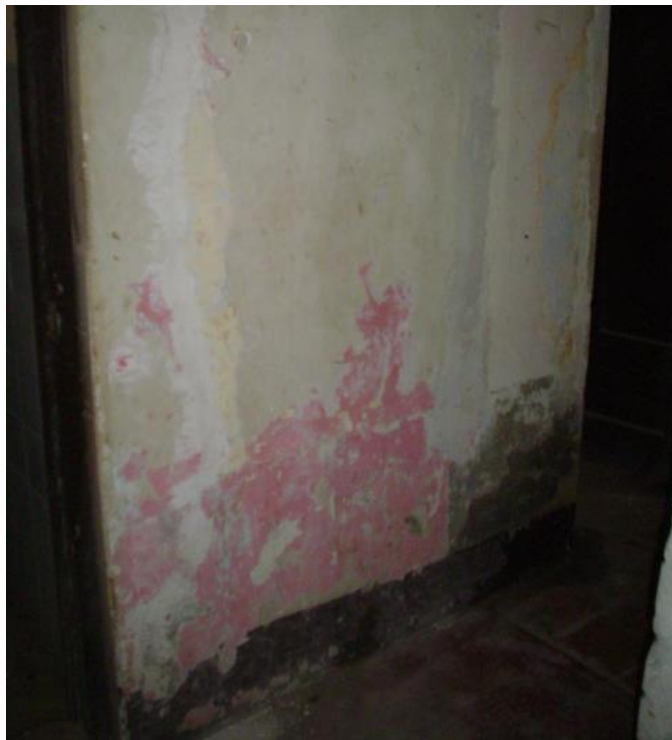
DESPRENDIMIENTO DE PINTURA Y RESANE EN MURO

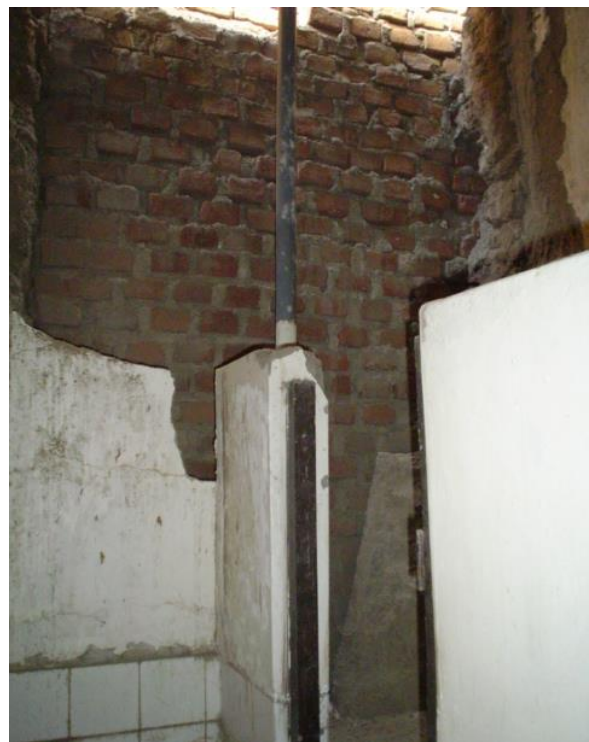
2 Muros:
- Ladrillo de cabeza. Como relleno en parte derrumbada de abobe. Presenta humedad en su base.
- Adobe de e = 1 m. Presenta derrumbe, deformación vertical, fisuras verticales y horizontales.

DETALLE DEL DERRUMBE DEL MURO DE ADOBE Y SU RESTAURACION CON LADRILLO

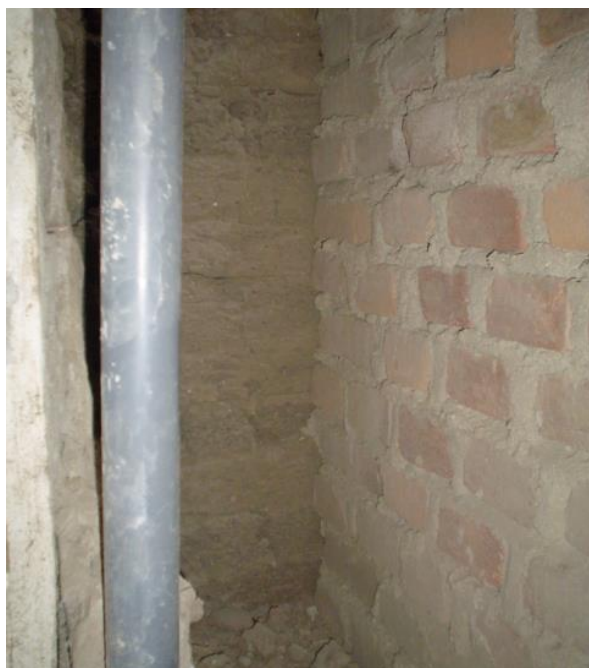
DIFERENCIA EN ANCHO DE MURO (ADOBE Y LADRILLO) SE APRECIA TAMBIEN LA TUBERÍA DE PVC

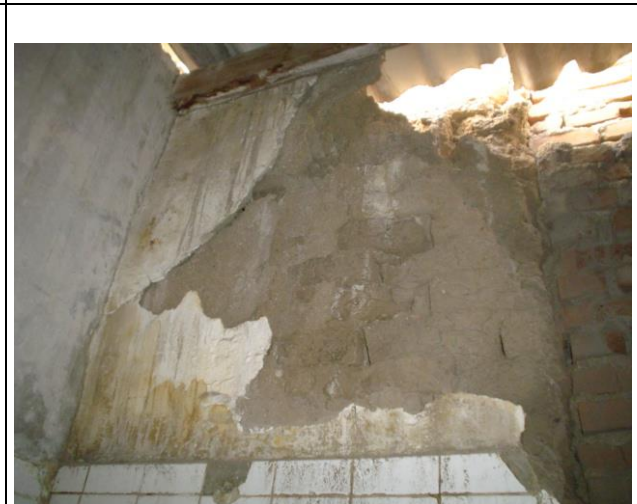
6 Enlucidos y Revoques:
- Tartajeo de cemento e = 2 cms presenta desprendimiento, inflamamiento y ampollamiento

PERDIDA DE REVOQUE E INFLAMIENTO, APARIENCIA SUCIA Y TIZAMIENTO EN PARED IZQUIERDA

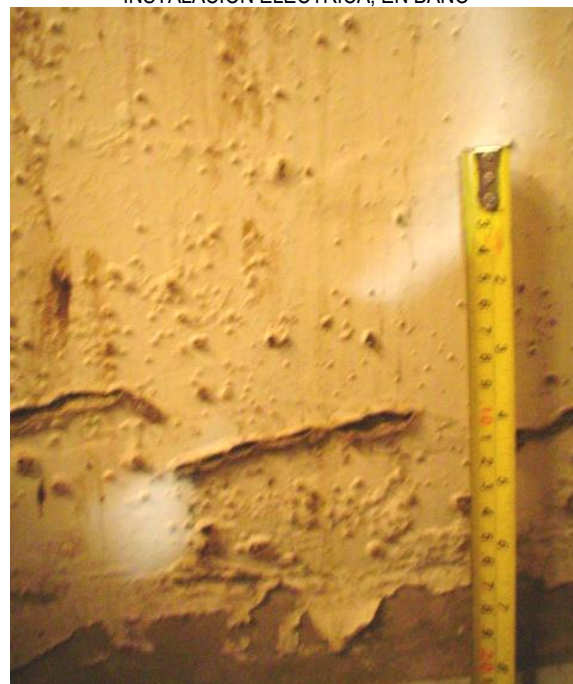
11 Pintura:
- Esmalte color Blanco
Presenta ampollamiento, lagunas, exfoliación, decoloración y manchas.

DETALLE DE AMPOYAMIENTO Y LAGUNAS EN PINTURA

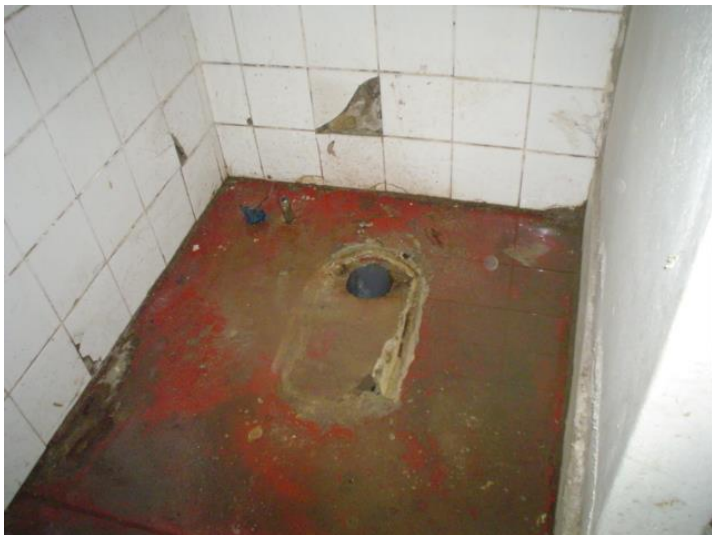
INSTALACION SANITARIA Y ANEGAMIENTO DE AGUA

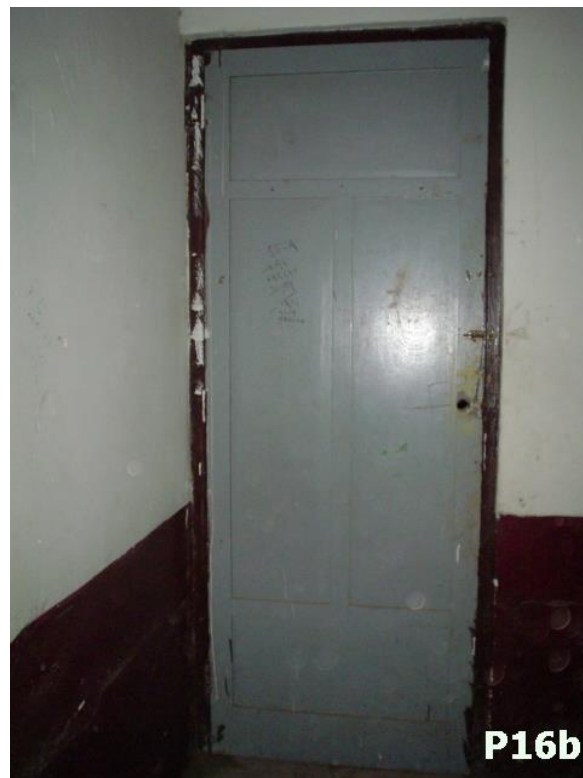
ESTADO DE PUERTA P16B, PINTURA ESMALTE PLOMO AL INTERIO Y CAOBA AL EXTERIOR

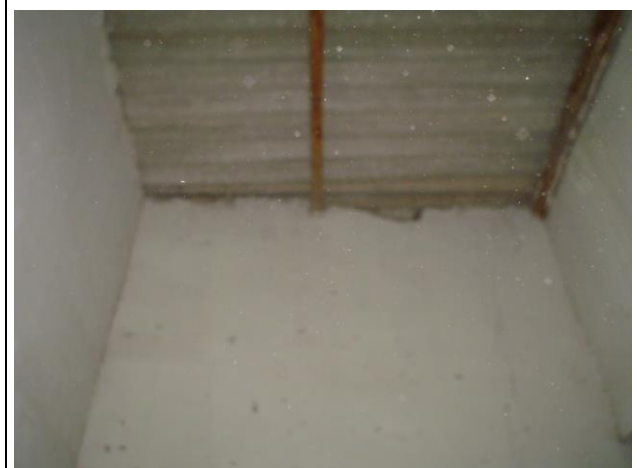
8	Techos y Coberturas: - Viguetas de madera sección rectangular de 4"x2" Presenta humedad y se encuentran sin esmaltar ni barnizar. - Cobertura de Planchas corrugadas de fibrocemento presenta una ruptura.															
INTERVENCION EN EL TEATRO 2 DE MAYO PARA LA REACTIVACION DEL PATRIMONIO CULTURAL EN AL CIUDAD DE CHICLAYO		REGISTRADO POR: NICKYLOL	FECHA: NOV - 2017	HOJA: 65

VIGUETAS Y COBERTURA

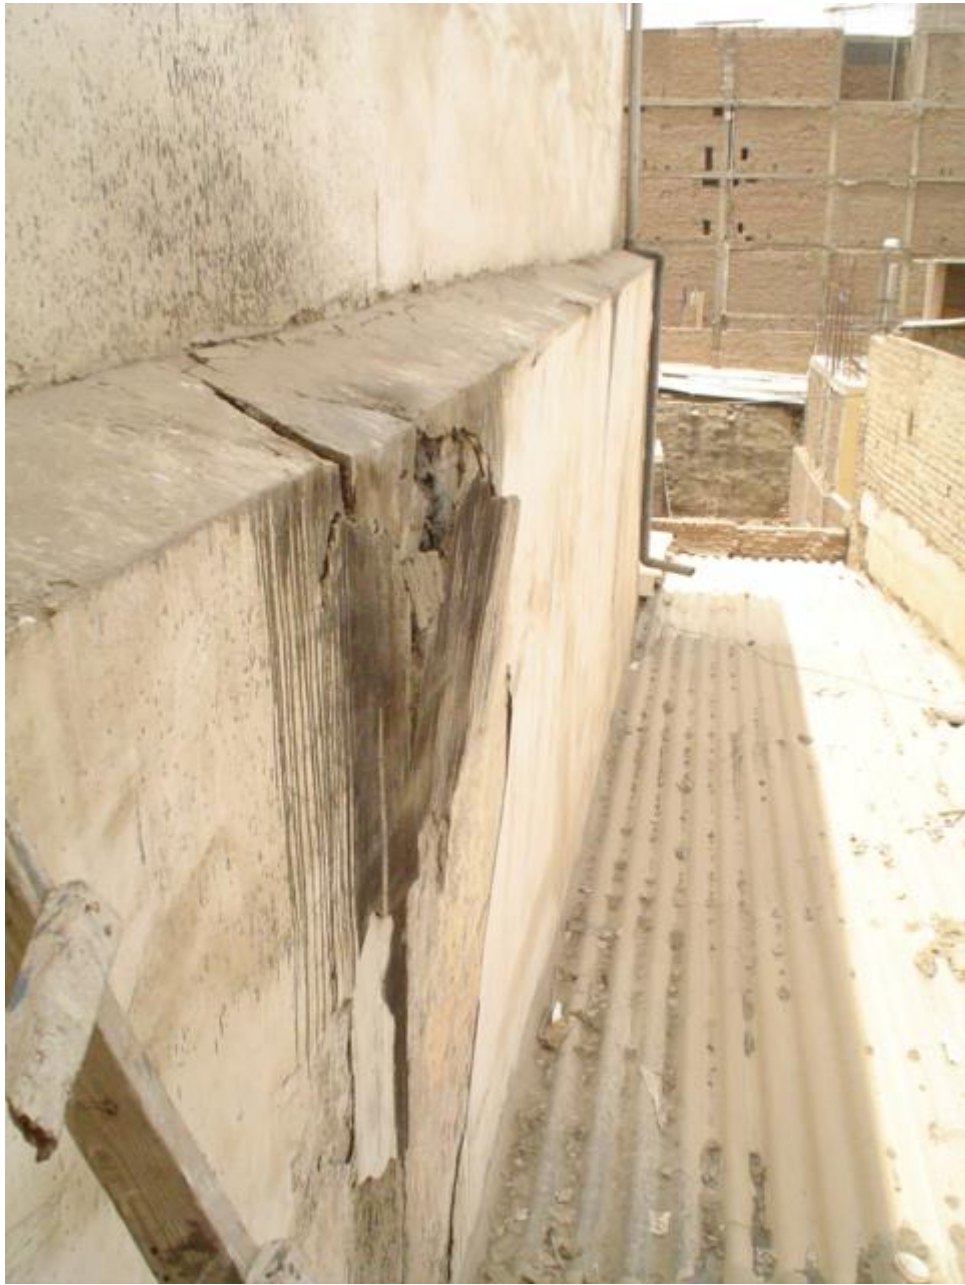
Estado exterior de Muro de Adobe de Escenario

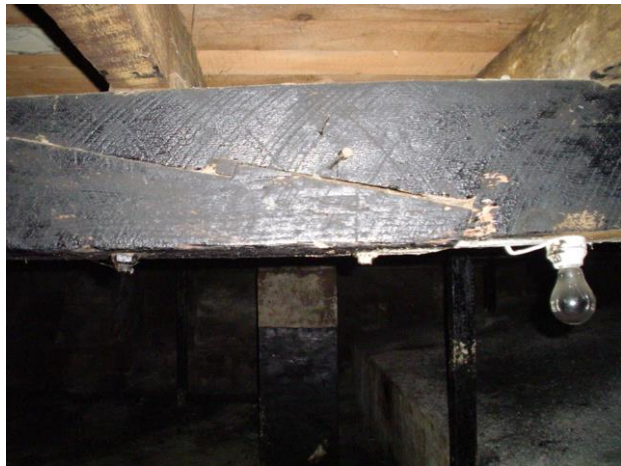
ENSAMBLE TIPO RAYO DE JUPITER E INSTALACION ELECTRICA

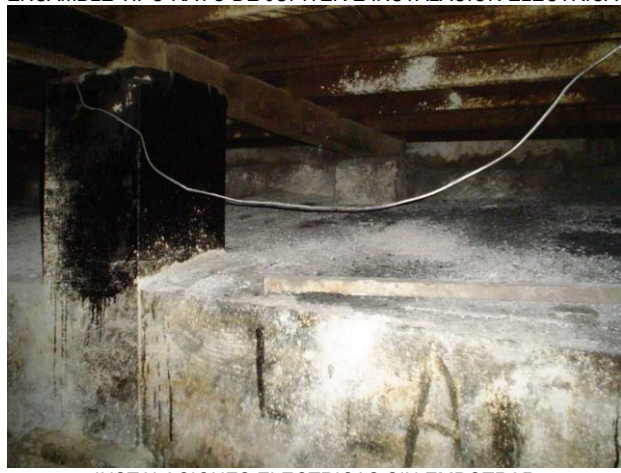
INSTALACIONES ELECTRICAS SIN EMPOTRAR

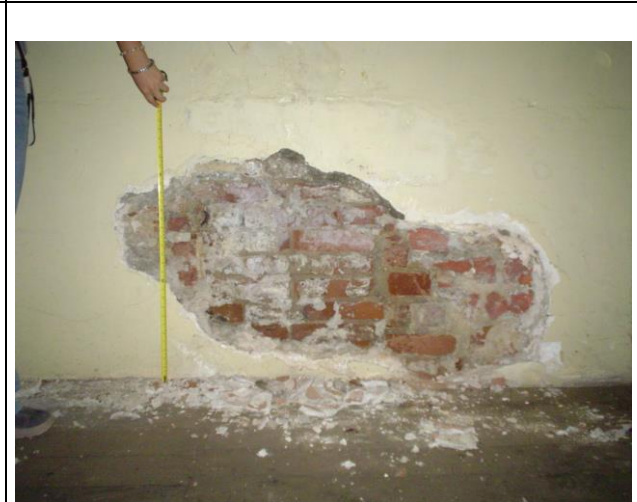
1	Cimientos: No se aprecia
2	Muros: Muro de ladrillo de e = 15cm. Tarrajado y pintado. Presenta humedad.
3	Columnas: -----
4	Entrepiso: -----
5	Piso: Falso piso de cemento Entramado de viguetas de madera de 2"x 2 1/2" @.70 cm. Presenta humedad. Machihembrado de madera tipo caja - espiga Con maderas de 5" de ancho y e =2cm Presenta humedad, están picadas y en mal estado.
6	Enlucido: De cemento - yeso de e = 2cm Presenta humedad, desprendimiento e Inflamamiento.
7	Cielo raso: -----
8	Techo: -----

DETALLE DE LA HUMEDAD DEL MURO Y DESPRENDIMIENTO DE ENLUCIDO

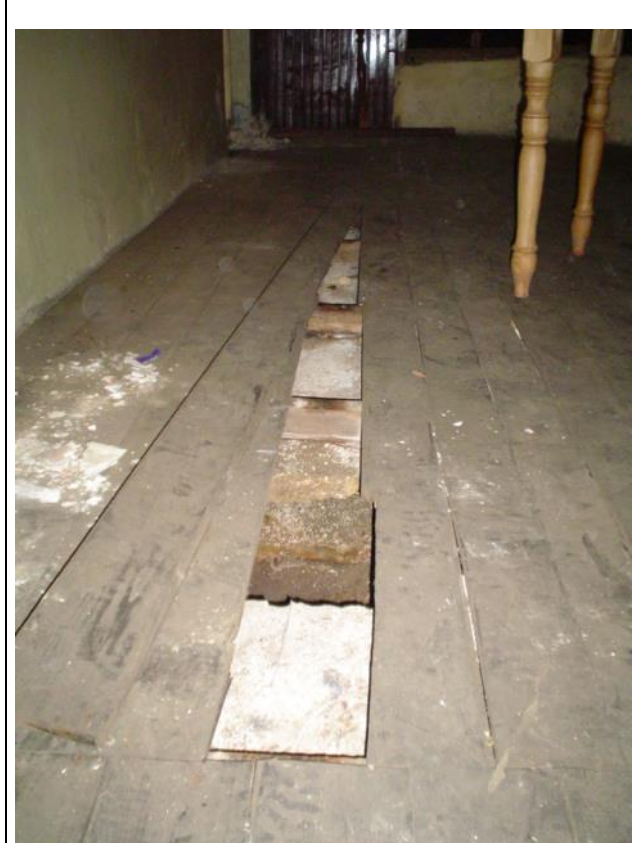
DETALLE DE LA ESTRUCTURA Y EL MACHIHEMBRADO DEL PISO

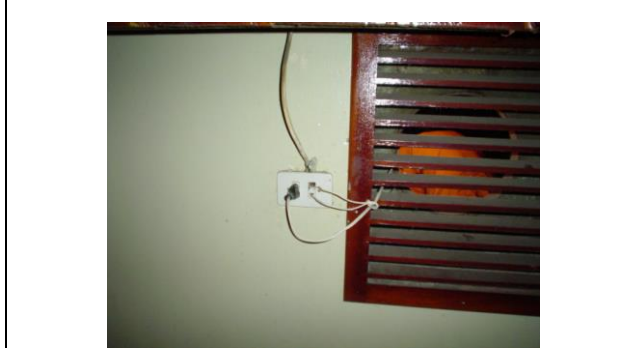
INTERRUPTOR DONDE SE CONECTA A MOTOBOMBA.

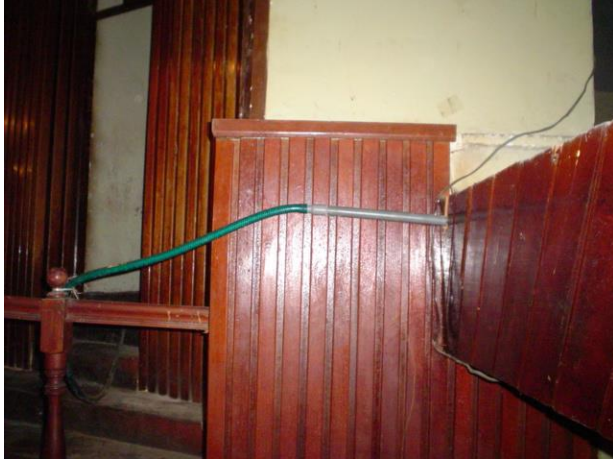
TUBO DE PVC EXPUESTO DE 4" DONDE SE CONECTA UNA MANGUERA QUE EVACUA EL AGUA DE LA MOTOBOMBA.

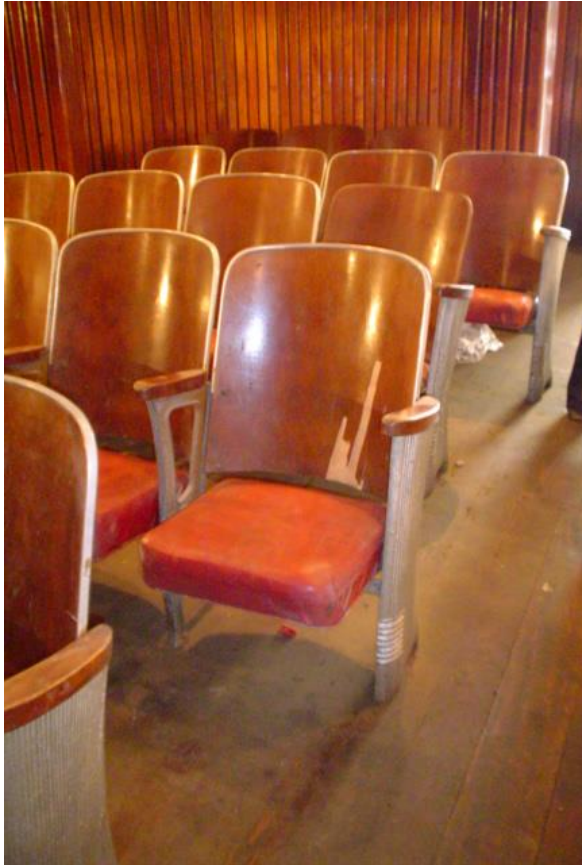
DETALLE DE BANCAS EN ENCHAPADO EN MAL ESTADO

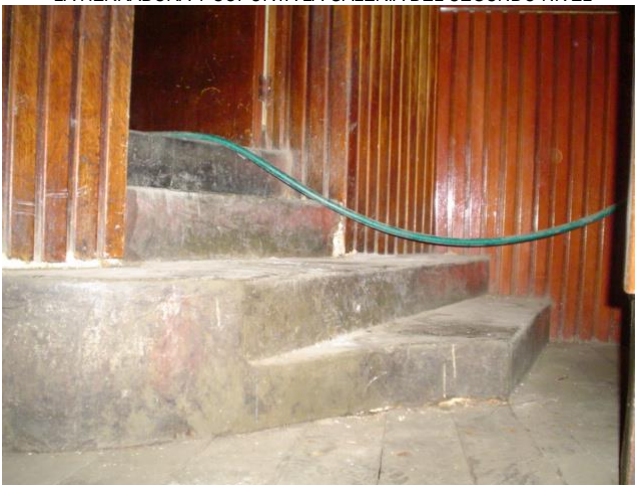
DETALLE DE ESCALERA POR DONDE PASA MANGUERA QUE EVACUA AGUA DE SOTA ESCENARIO

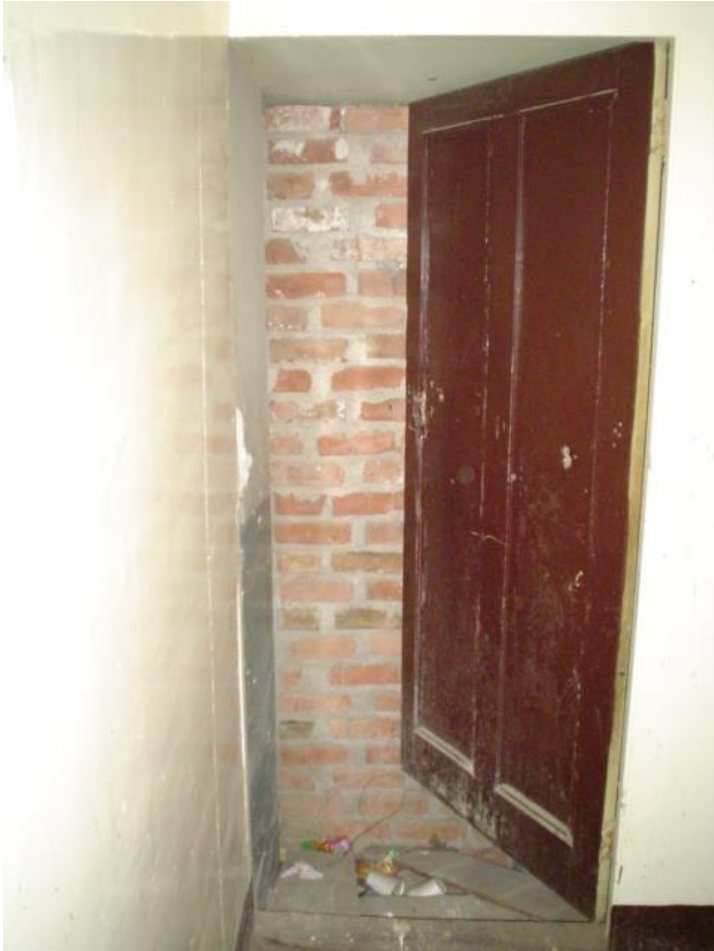
PUERTA P26 CON MURO TAPIDO DETRÁS

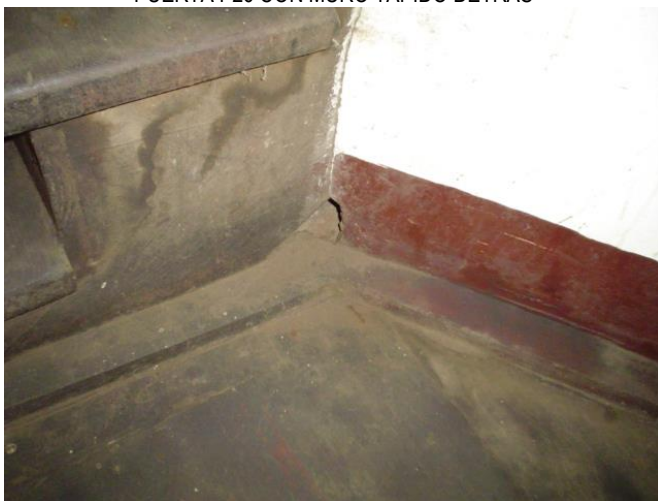
HUMEDAD EN ESCALERA2 (IZQUIERDA)

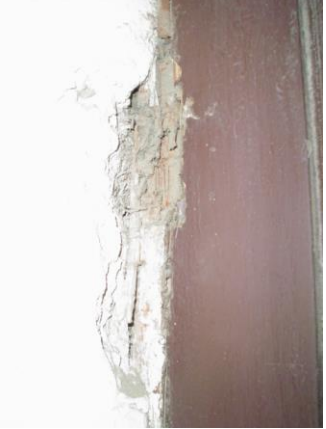
DISGREGACION DE ENLUCIDO JUNTO A PUERTA

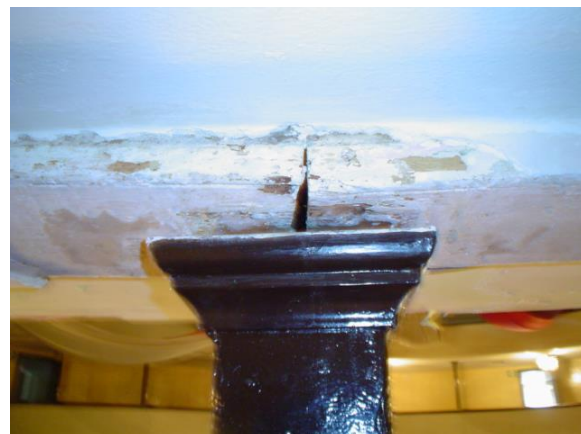
- Col.19: apolillada con arriostre recto de 7 x 4cm. y tiene una farola (funciona).
- Col.20: con arriostre en forma de una "z" de color caoba.
Esta desprendida en la parte superior y presenta asentamiento de 2 cm.
- Col.21: no tiene arriostre y tiene su farola (funciona).
- Col.22: con arriostre en forma de "z" esmaltado color caoba.
Esta en regular estado.
- Col.23: capitel, fuste y base picada, tiene farola inoperante.
- Col.24: con arriostre en forma de "z" esmaltado color caoba.
Esta en regular estado.

DETALLE DEL DESPRENDIMIENTO DE LA COL20 CON LA VIGA SEMI CIRCULAR DE LA PLATEA DEL 2do NIVEL

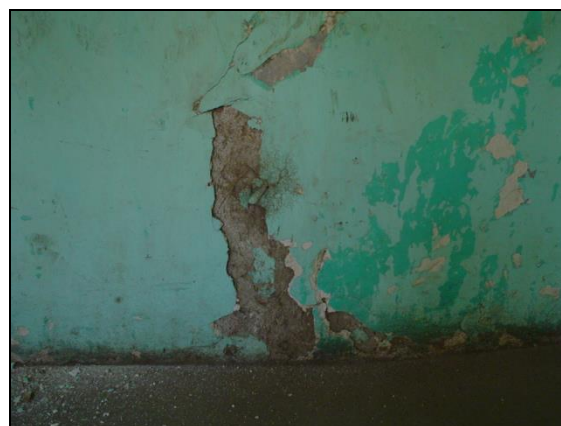
DETALLE DEL DESPRENDIMIENTO QUE HA SUFRIDO LA PINTURA ADEMÁS DE TENER MANCHAS Y HUMEDAD.

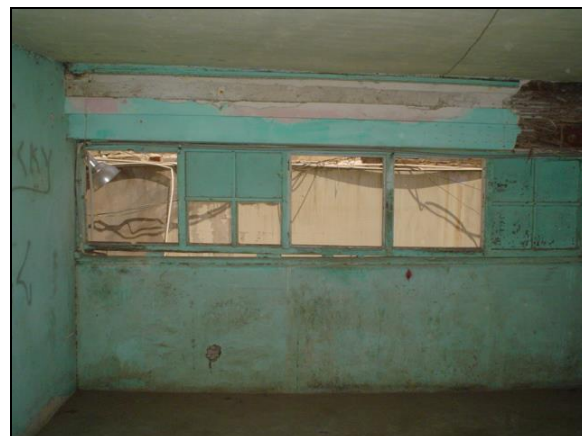
DETALLE DE LA VENTANA 15: BAJA, BATIENTE DE MADERA Y VIDRIO CON MARCO DE MADERA Y SIN VDRIO.

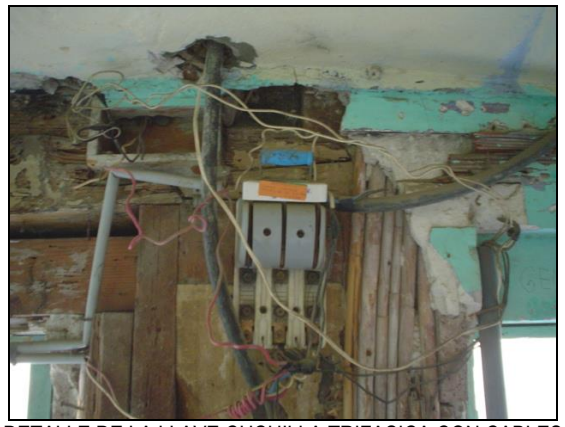
- 2 cajas exagonales de pared con cables vistos.
- 1 caja cuadrada de pared de madera con cables vistos.
- 4 puntos de luz en el techo (2 con cableado visto)
- 1 llave cuchilla trifásica de 200 AMP con cables vistos sobre la columna 1.

DETALLE DE LA LLAVE CUCHILLA TRIFASICA CON CABLES EXPUESTOS.

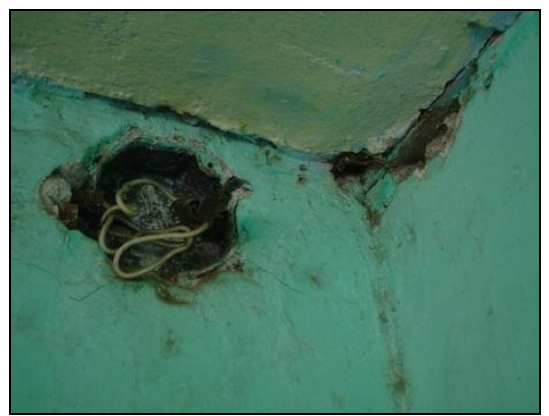
DETALLE DE LAS CAJAS EXAGONALES DE PARED CON CABLES VISTOS

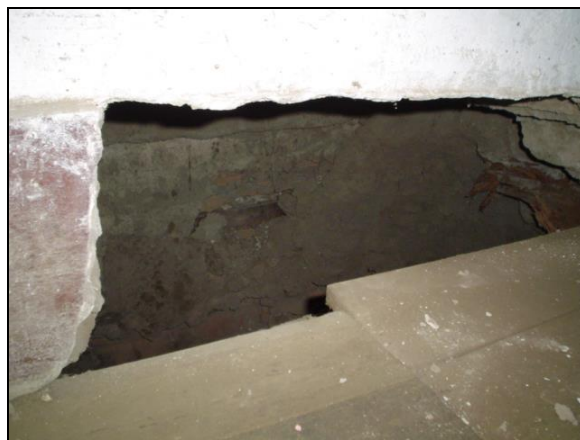
DESCRIPCION DE MATERIALES	
1	Cimientos: no es pertinente
2	Muros: Muro de adobe de e = 60cm. Enlucido con yeso y pintado. Presenta fisura vertical de 2.04cm. en toda su altura y pérdida de una parte del muro lateral en la unión con el entrepiso.
3	Columnas: De adobe y ladrillo enlucido con cemento y yeso.
4	Entrepiso: Vigas de madera de xxx x xxxcm. de e = 1.5cm con madera machihembrada de a = xxxcm. Y e = xxxcm. Presenta humedad, desprendimiento.
5	Piso: De madera machihembrada de 13cm. x 1.50m. x e = 1" Sobre vigas de madera. Presenta humedad y hundimiento.
6	Enlucido: - De adobe de e = 3cm - Enlucido de yeso de e = 1cm. - Enlucido de yeso colocado a mano de e = 3mm. Presenta fisuras en todo el muro lateral y desprendimiento de casi todo el enlucido en El muro que ha sido reparado y en el que presenta la fisura.

DETALLE DE LA PERDIDA DE ADOBE POR DERRUMBE.

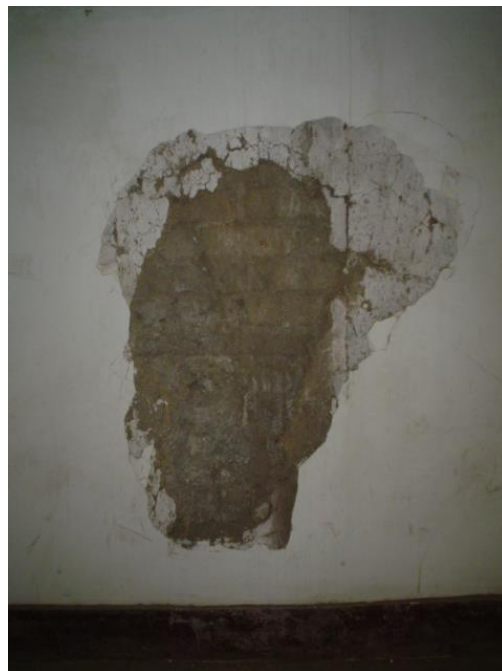
DESPRENDIMIENTO DE REVOQUE Y PRESENCIA DE HUMEDAD.

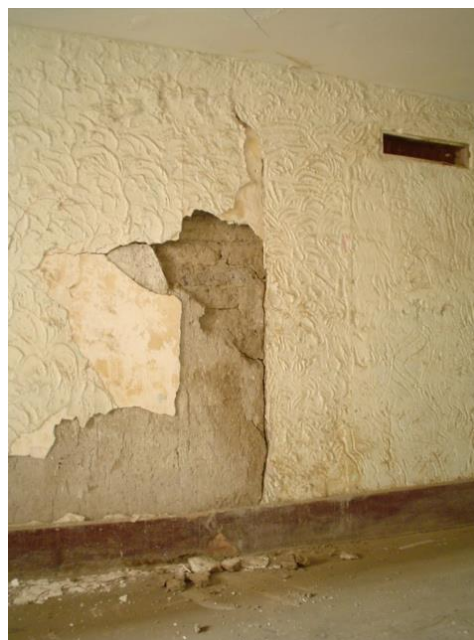
DISGREGACION QUE AFECTA LOS ESTRATOS TANTO DE LA CAPA PICTÓRICA COMO DEL ENLUCIDO Y REVOQUE.

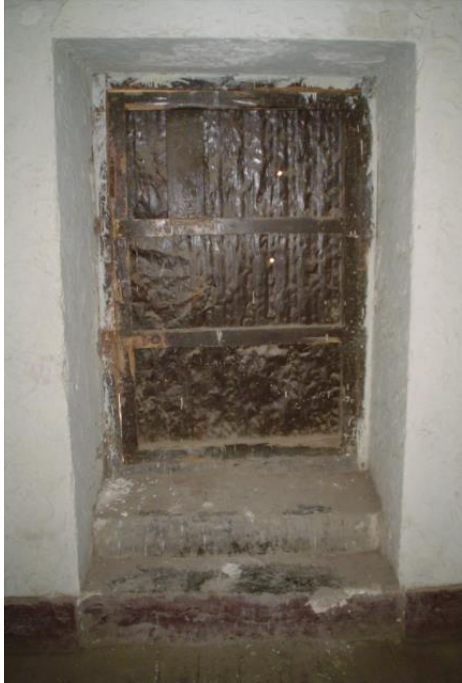
P31: a = 1.10m x h = 1.60m.
De madera y latón con marco de madera de e = 6m. y separadores de 7cm.
Con jalador, no tiene pistillo.
Esmaltada de color caoba.
La madera esta apolillado y el latón esta oxidado.

DETALLE DE PUERTA DE MADERA Y LATON CON MARCO DE MADERA .

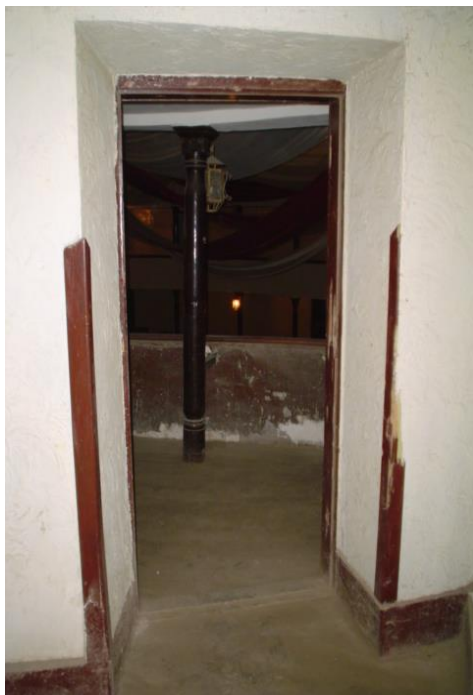
DETALLE DE PUERTA 35, SOLO TIENE MARCO DE MADERA.

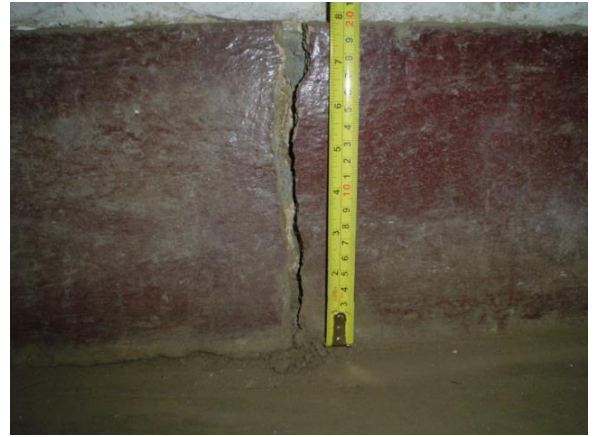
DETALLE DE FISURA VERTICAL EN CONTRAZOCALO DE CEMENTO.

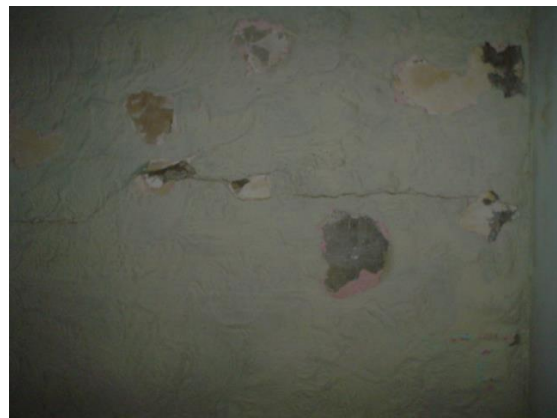
DETALLE DE FISURA Y DESPRENDIMIENTO DE ENLUCIDO Y REVOQUE.

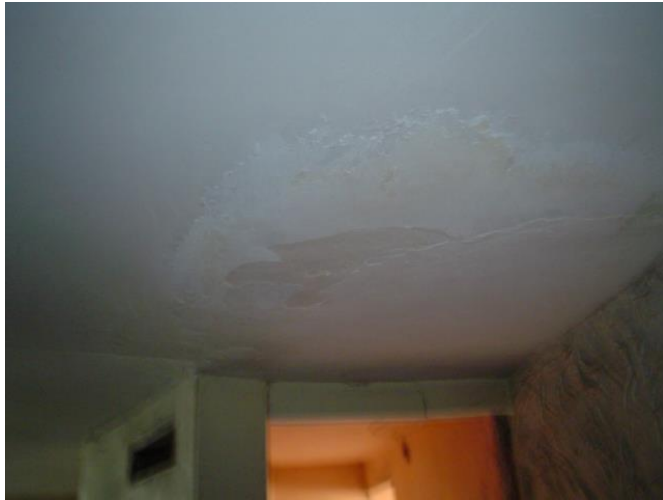
DETALLE DE HUIMEDAD Y DECOLORACION DE LA CAPA PICTÓRICA DEL ENTREPISO DEL PASILLO DEL TERER NIVEL.

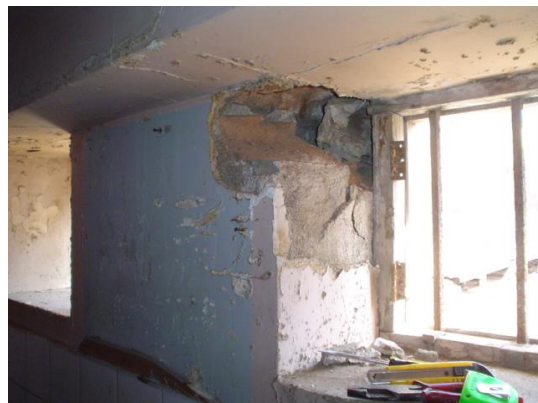
MURO DE LADRILLO PRESENTA DESPRENDIMIENTO DEL ENLUCIDO Y REVOQUE , PERDIDA DEL MATERIAL Y FISURAS VERTICALES.

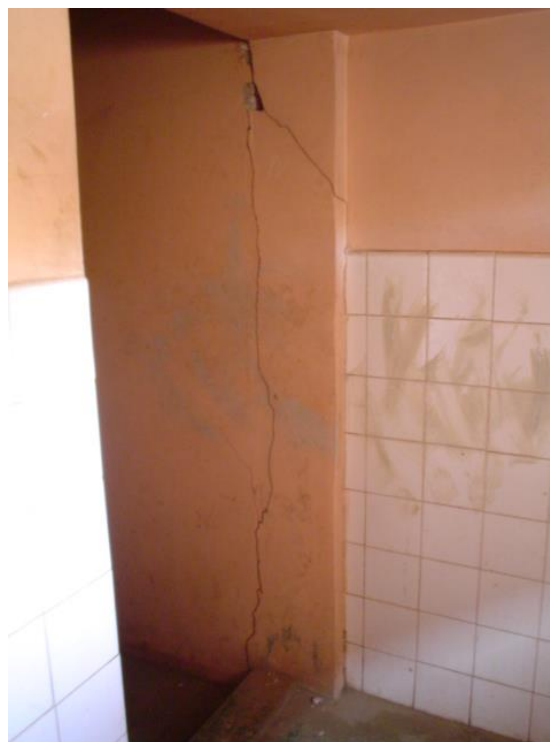
PRESENCIA DE FISURAS VERTICALES ENTRE EL PASILLO Y EL INGRESO DEL BAÑO DE MUJERES.
