INTERVENCION EN EL TEATRO 2 DE MAYO PARA LA REACTIVACION DEL PATRIMONIO CULTURAL EN AL CIUDAD DE CHICLAYO	REGISTRADO POR: NICKYLLOL	FECHA: NOV - 2017	HOJA: 02
---	------------------------------	----------------------	-------------

INTERVENCION EN EL TEATRO 2 DE MAYO PARA LA REACTIVACION DEL PATRIMONIO CULTURAL EN AL CIUDAD DE CHICLAYO

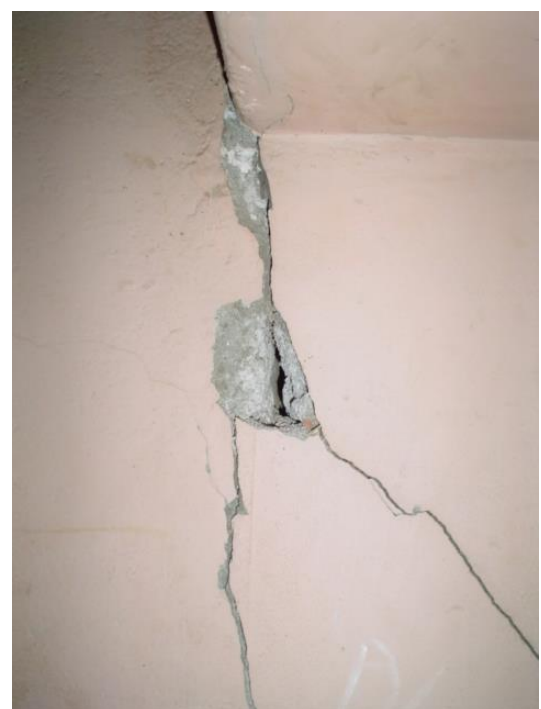
DETALLE DE LA FISURA ENTRE LA UNION DEL MURO Y LA VIGA QUE PASA POR ESTE AMBIENTE.

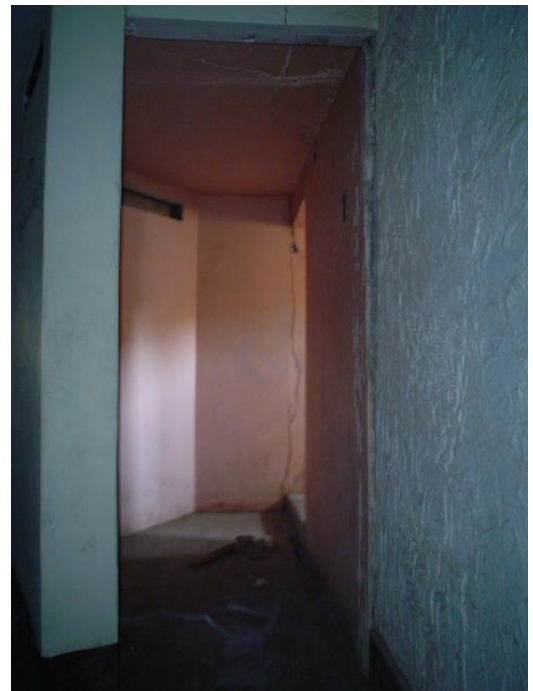
DETALLE DE LA PUERTA 39, QUE DA HACIA EL PASILLO NO PRESENTA HOJA, SOLO MARCO DE MADERA.

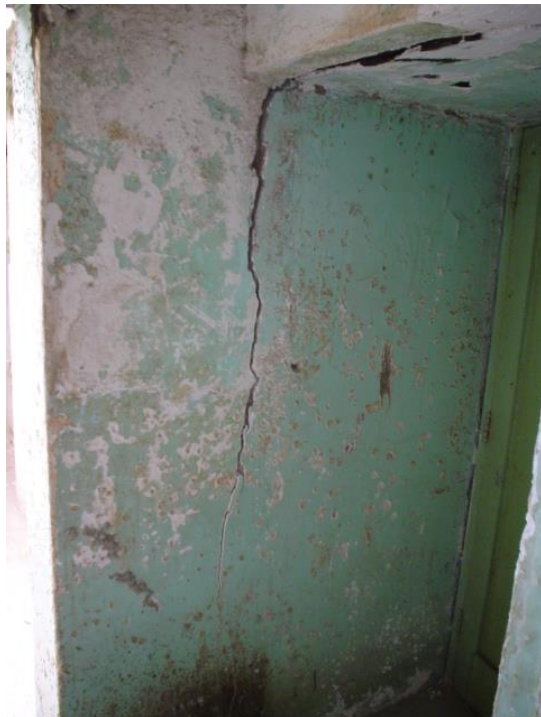
DESCRIPCION DE MATERIALES	
1	Cimientos: no es pertinente
2	Muros: - Muro de ladrillo de e = 18cm. Enlucido con yeso y pintado. Presenta humedad y 3 fisuras verticales de e = 7mm.
3	Columnas: De 30 x 16 cm. y de h = 2m. De concreto armado, enlucidas con yeso y enchapadas con mayólica. Presenta humedad. En regular estado de conservación.
4	Entrepiso: no es pertinente
5	Piso: Presenta dos tipos: - Loseta veneciana de 20x20 color verde jaspeado. - Loseta cuadriculada color verde.
6	Enlucido: De yeso de e = 1cm Presenta fisuras, humedad, ampollamiento y desprendimiento. Esta en mal estado de conservación.

FISURA VERTUCAK EN MURO, AMPOLLAMIENTO Y PERDIDA DE CAPA PICTORICA

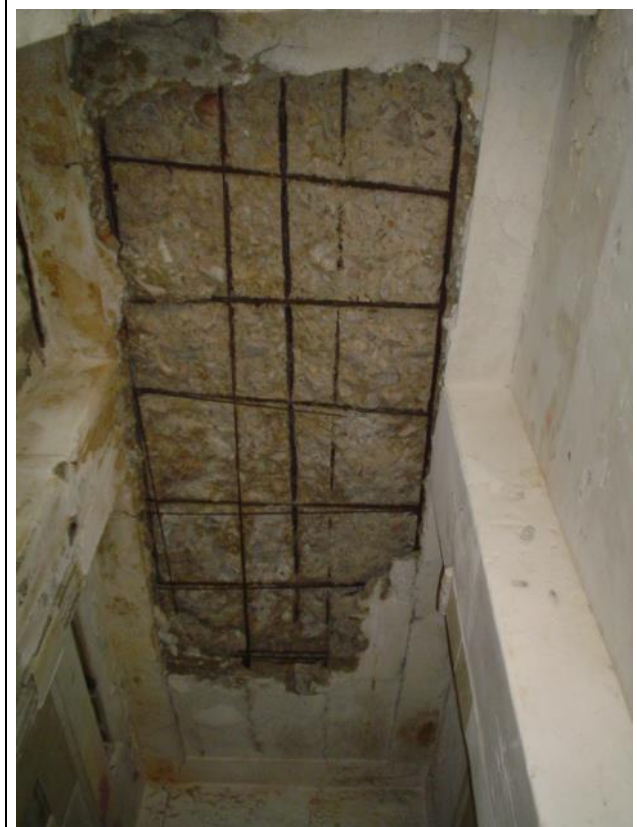
<p>FISURA VERTICAL EN MURO DE ADOBE</p>															
8	Techo: - Aligerado un 50% con ladrillo hueco de 27 cm. Tiene una capa de cemento y luego recubierto con yeso. - Emparrillado de fierro @ 30 o 35 cm. con concreto revestido con yeso, pintado color celeste. Presenta fisuras, humedad, desprendimiento y el fierro esta oxidado.																
9	Puertas: P32: a = .71m x h = 1.74m Marco de madera esta apolillado e = 4 cm. 1 hoja de madera, batiente con armella. Pintada con esmalte color caoba y pintura látex verde. Esta rajada y descentrada. Esta en estado regular de conservación. P33: solo queda el marco, la hoja ha sido removida. P34a y P34b: Solo queda el marco, la hoja ha sido removida.

ESTADO DE TECHO CON EMPARRILLADO DE FIERRO

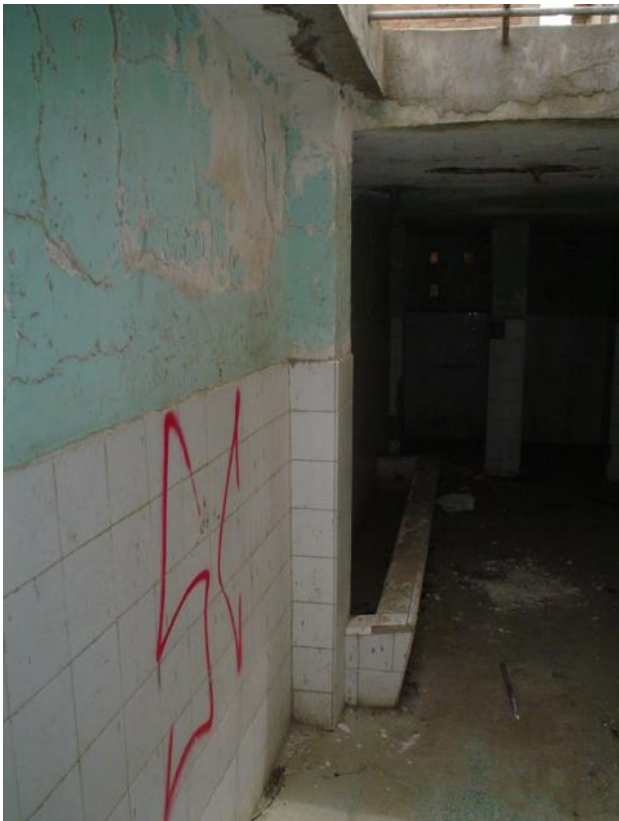
PAREDES CON AMPOLLAMIENTO Y MANCHAS

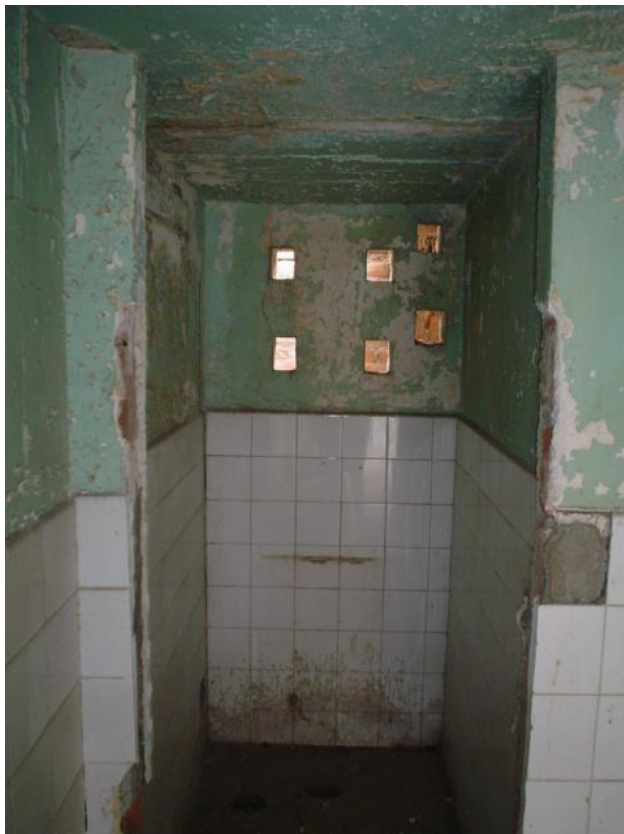
10	Ventanas: V9: tapiada con orificios para ventilación. V10: 0.81 x 0.92 m. con marco de madera apolillada de e = 7cm. Sin hoja.

VENTANA V9, TAPIADA CON ORIFICIOS PARA VENTILACION

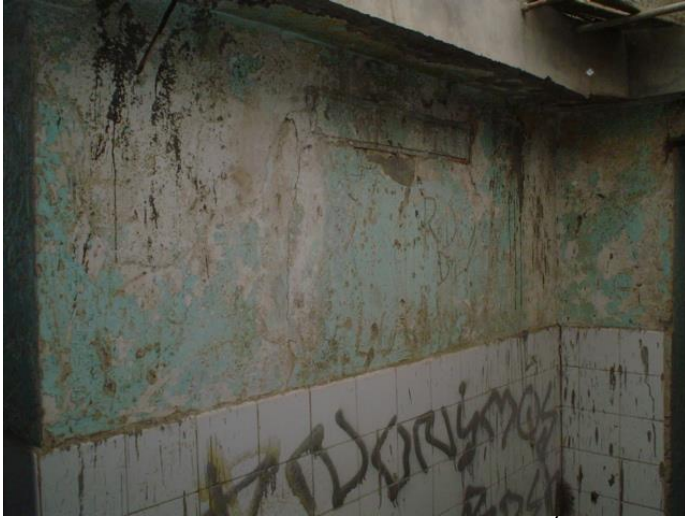
Se encuentra agrietada y con inscripciones (manchas), algunas mayólicas se han desprendido.

ESTADO DE REVOQUE EN PAREDES Y MANCHAS EN ZÓCALO CON ENCHAPE DE MAYOLICA

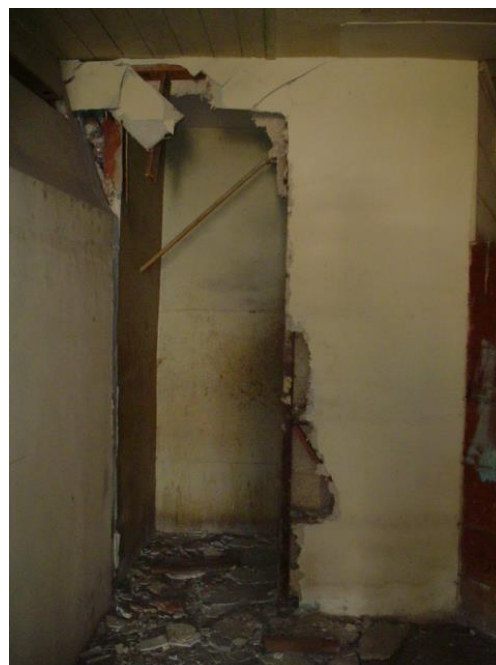
DETALLE DEL VANO DE LA PUERTA DEL BAÑO.

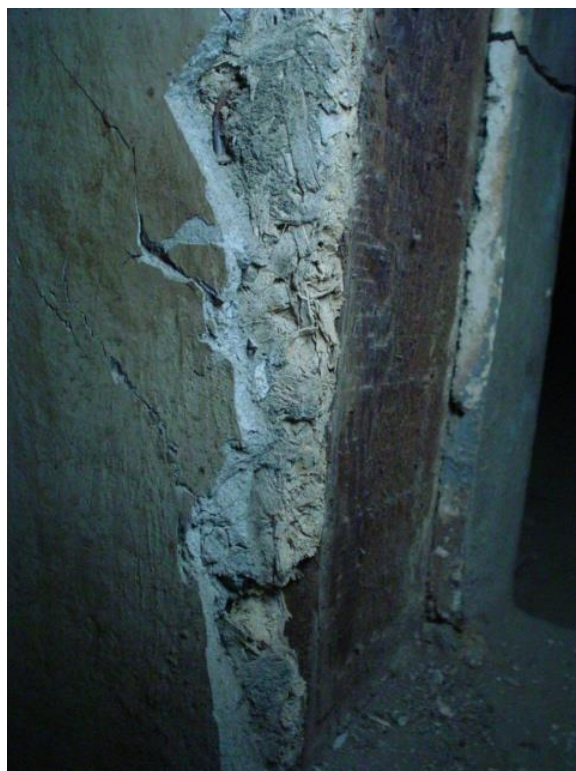
DETALLE DEL DESPRENDIMIENTO DEL ENLUCIDO Y DE LAS FISURAS QUE PRESENTA.

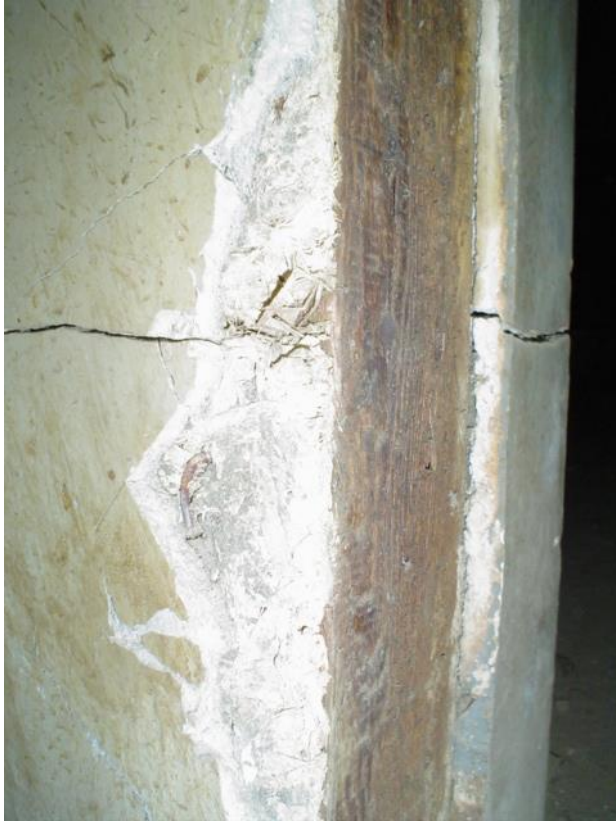
DETALLE DE ENCUENTRO DE MURO Y VANO DE LA PUERTA.

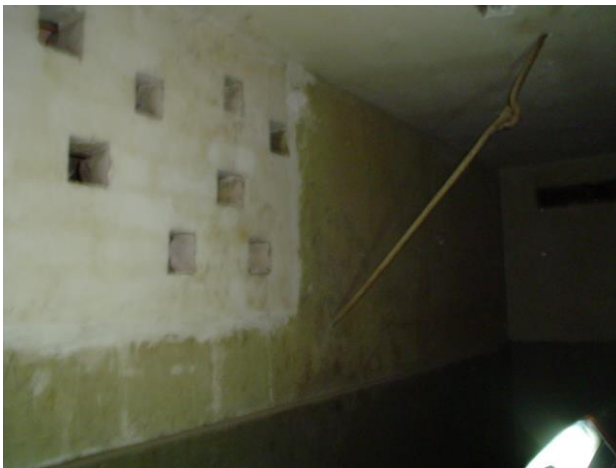
DETALLE DE VENTANA TAPIADA.

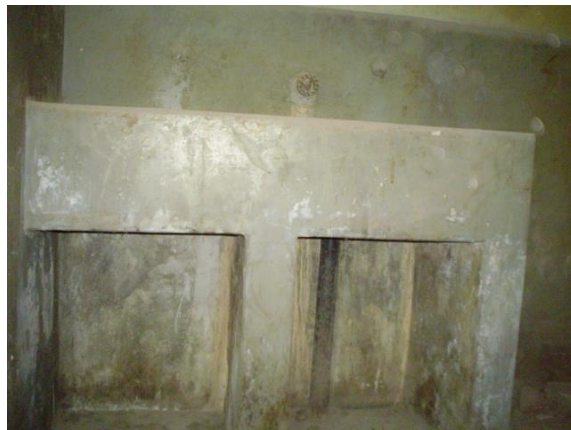
DETALLE DE LAVATORIO HECHO EN OBRA DE CEMENTO PULIDO.

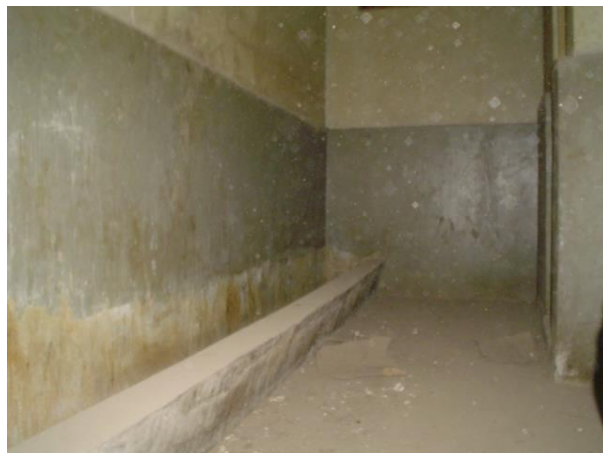
DETALLE DE URINARI HECHO EN OBRA DE CEMENTO PULIDO.
