**PATOLOGÍA Y TERAPÉUTICA EN ESTRUCTURAS DE
CONCRETO ARMADO DE INSTITUCIONES EDUCATIVAS
PÚBLICAS DEL DISTRITO DE PIMENTEL**

**TESIS PARA OPTAR EL TÍTULO DE
INGENIERO CIVIL AMBIENTAL**

LUIS ALBERTO SECLÉN FALEN

Chiclayo, 2019

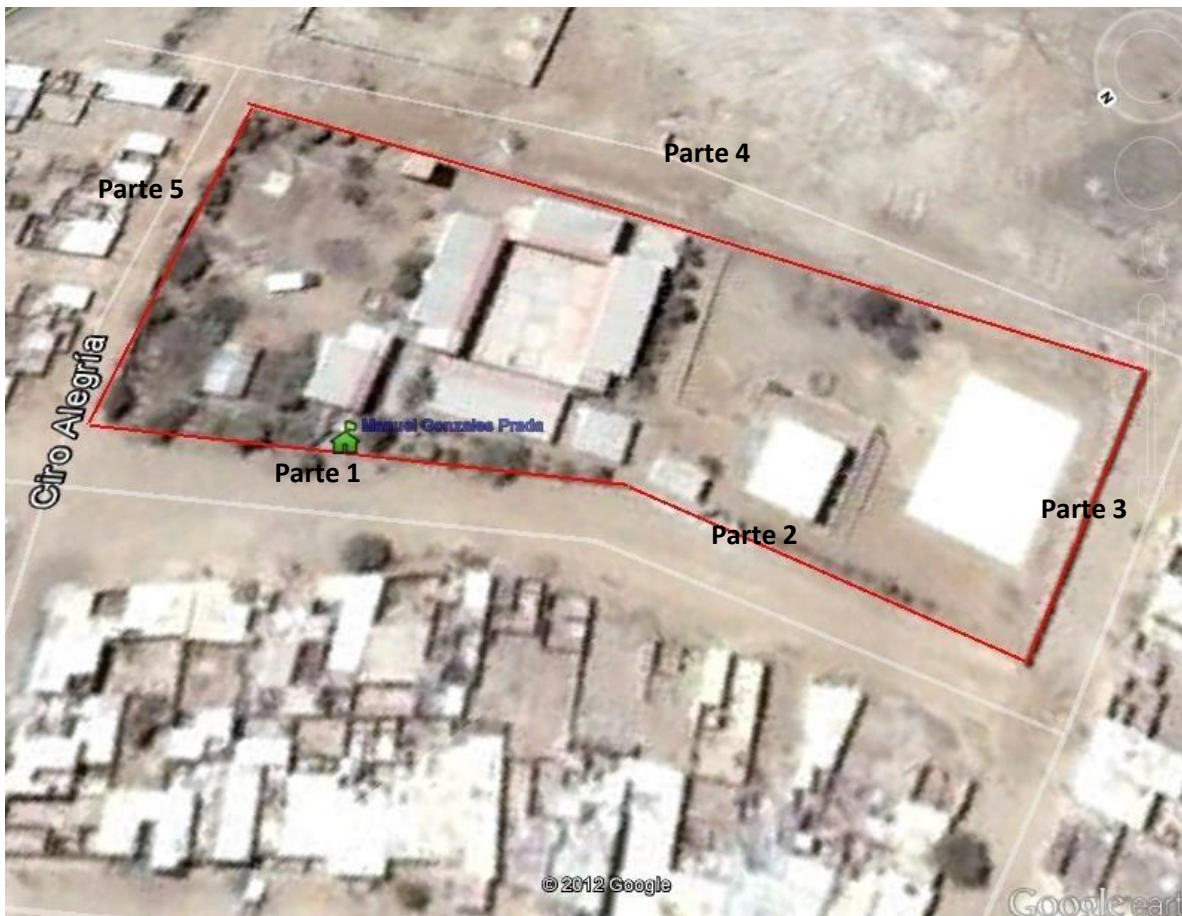
Cerco Perimétrico:

U - 10	P3
U - 13	P3,P5
V - 10	Buen Estado
V - 13	P3
W - 10	Buen Estado
W - 13	P5
X - 10	P3,P5
X - 13	Buen Estado
Y - 10	P5
Y - 13	Buen Estado

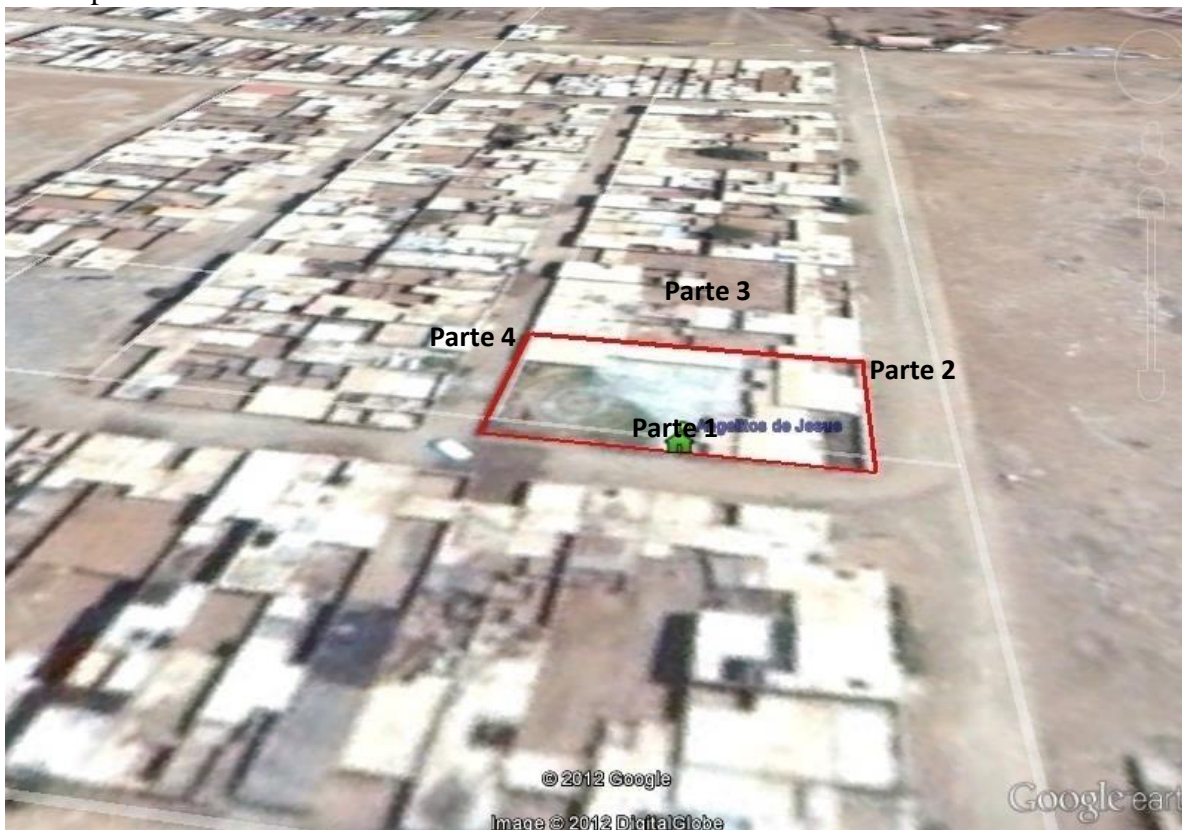
Cerco perimétrico:

G - 1	P2, P3
G - 3	Buen Estado
H - 1	P3
H - 3	Buen Estado
I - 1	P3
I - 3	P2, P3
J - 1	P2, P5
J - 3	Buen Estado
K - 1	P3
K - 3	P3, P4
L - 1	P3
L - 3	P3
L - 5	P3, P4
M - 1	P3
M - 5	Buen Estado
N - 1	P3
N - 5	P3, P2
O - 1	Buen Estado
O - 3	P3
O - 5	Buen Estado

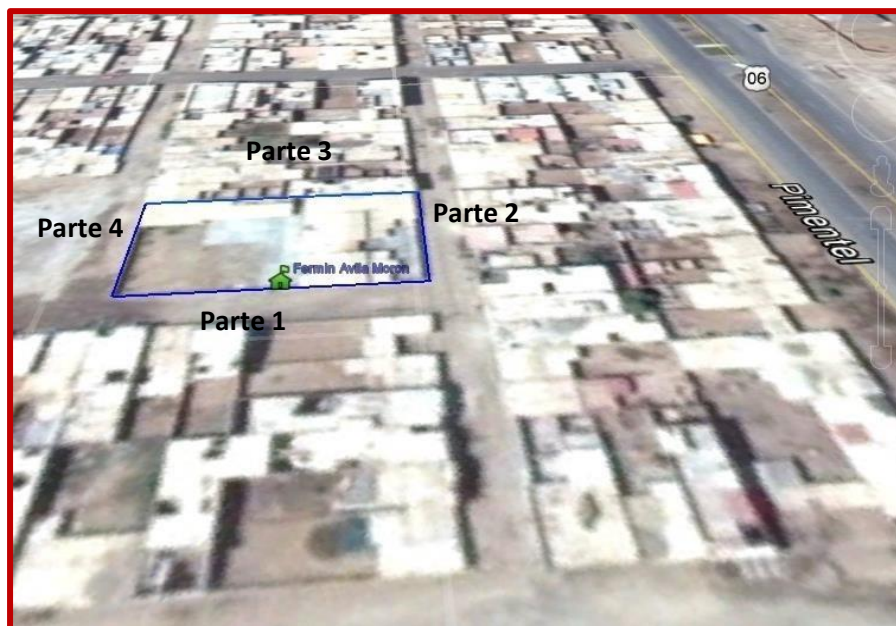
Cerco perimétrico:

F - 10	Buen Estado
F - 11	P3
F - 12	P3
G - 2	P5
G - 4	Buen Estado
H - 1	P3
H - 2	Buen Estado
H - 4	P3
I - 1	P3, P5
I - 2	P3
I - 4	Buen Estado
J - 1	P5
J - 2	P3, P5
J - 4	P5
K - 1	Buen Estado
K - 2	P3, P4
K - 4	P3
K - 5	Buen Estado
L - 1	P3
L - 5	P3
M - 1	P3
M - 5	P5
N - 1	Buen Estado
N - 3	P5
N - 5	P3

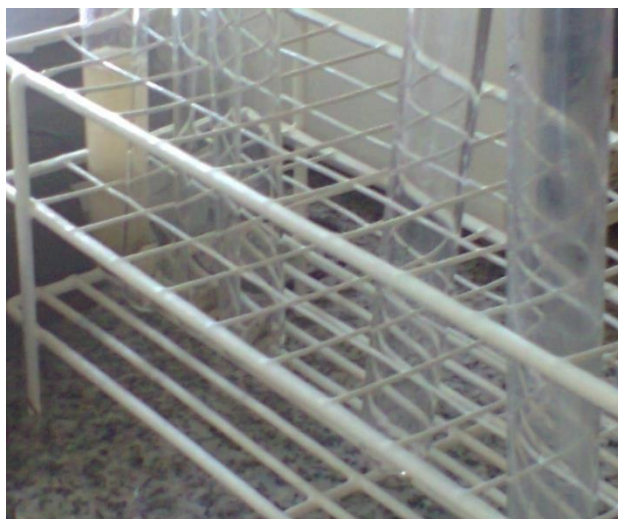
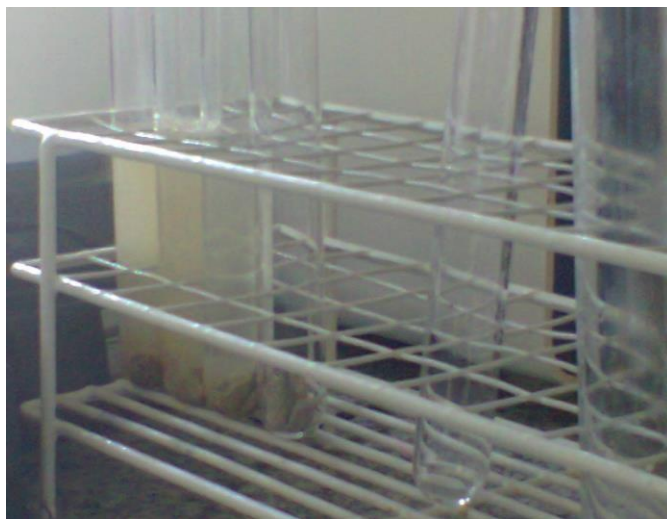
Los colegios San Isidro, Manuel Gonzales Prada y Angelitos de Jesús tuvieron mayor intensidad de efervescencia.

Mientras los colegios Fermín Ávila Morón y San Martín Menor Efervescencia.

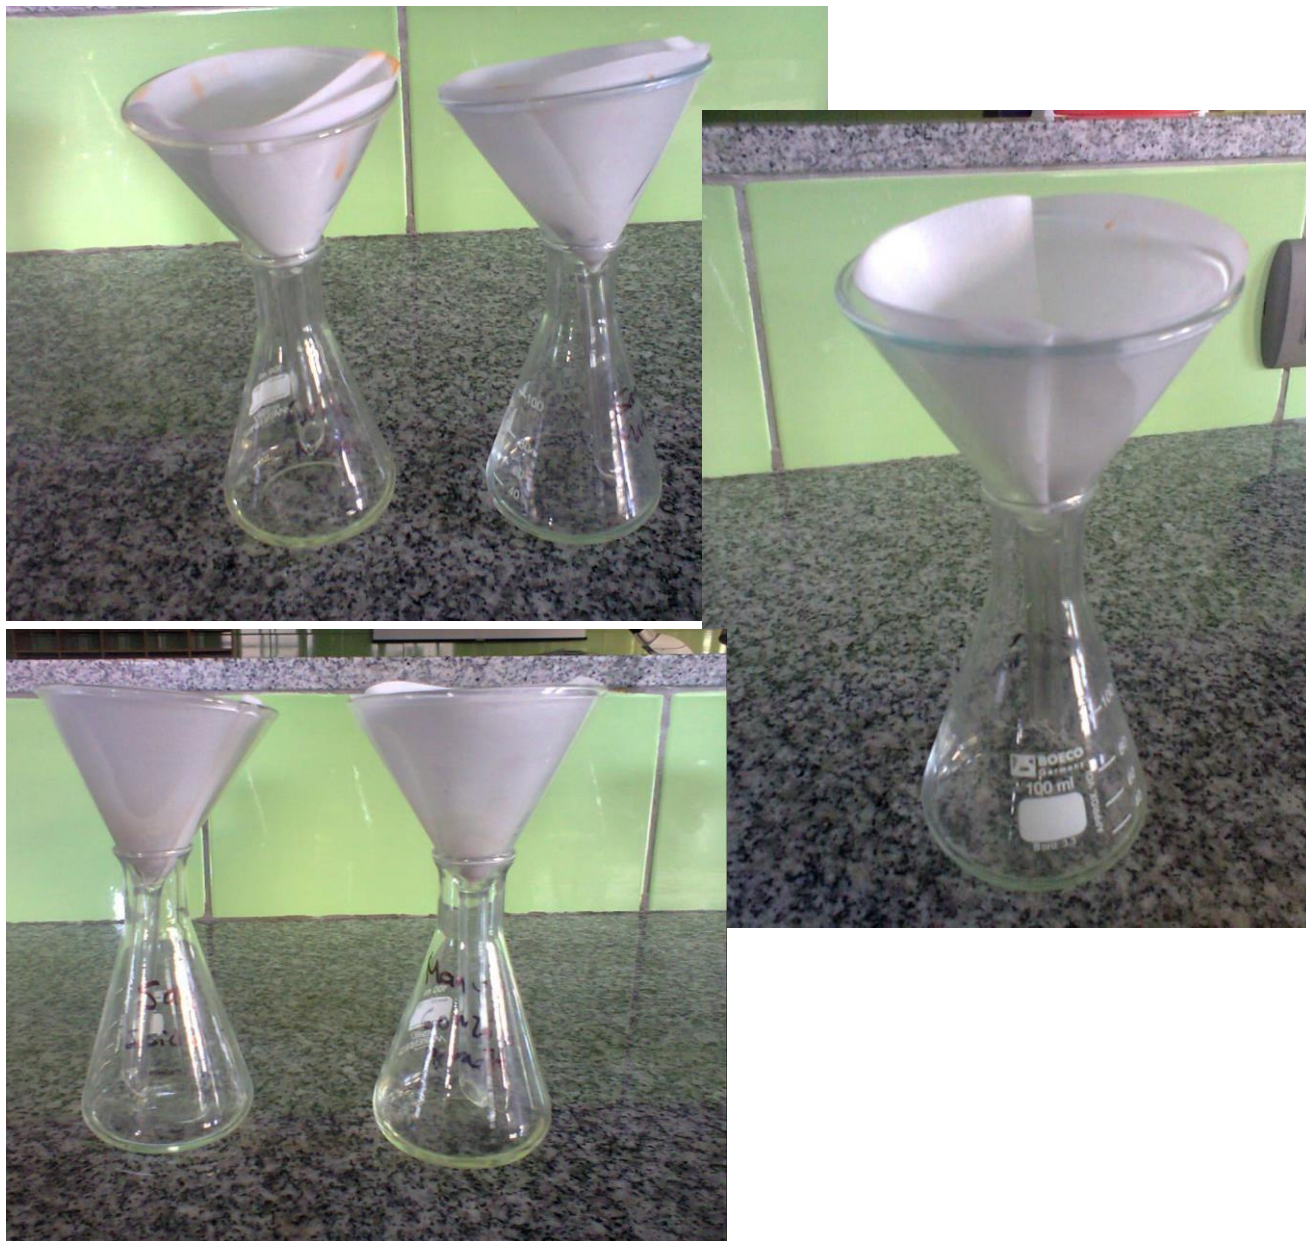
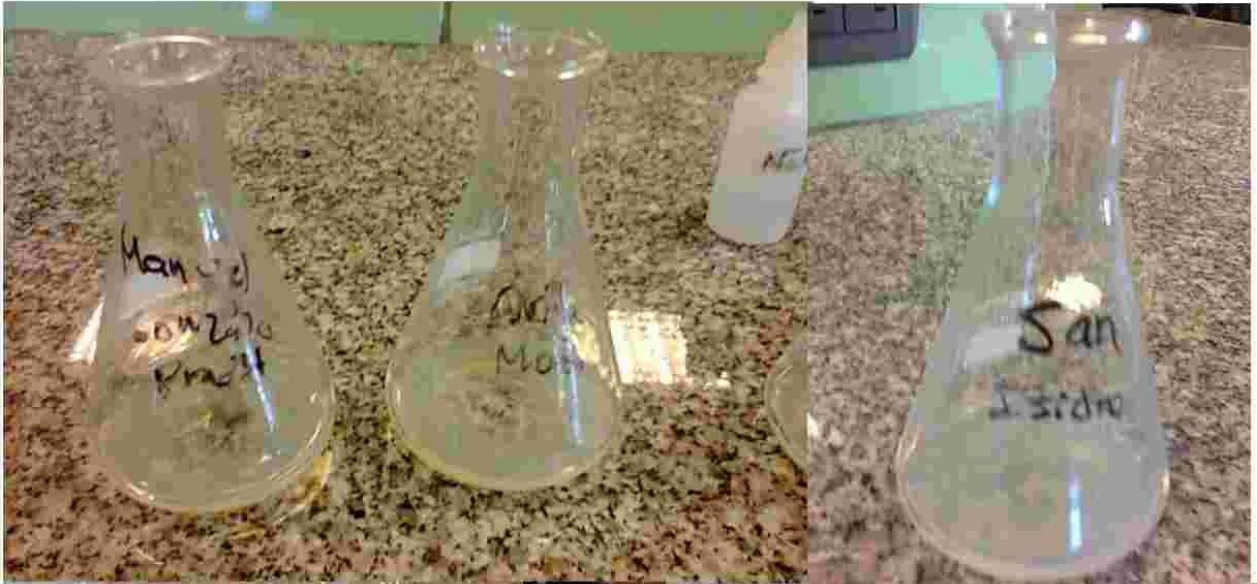
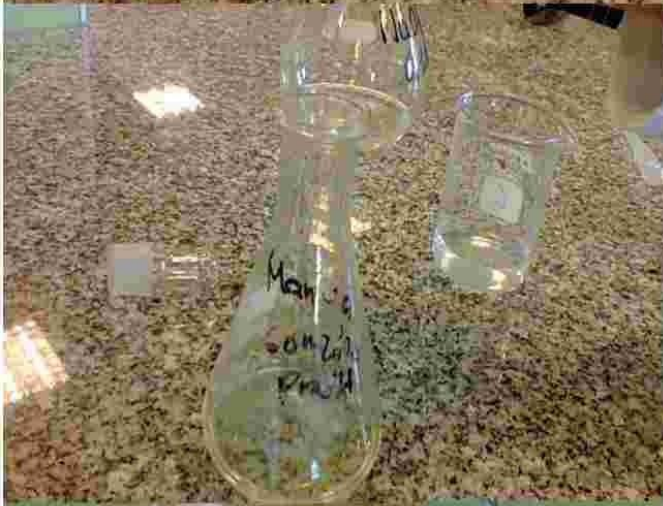
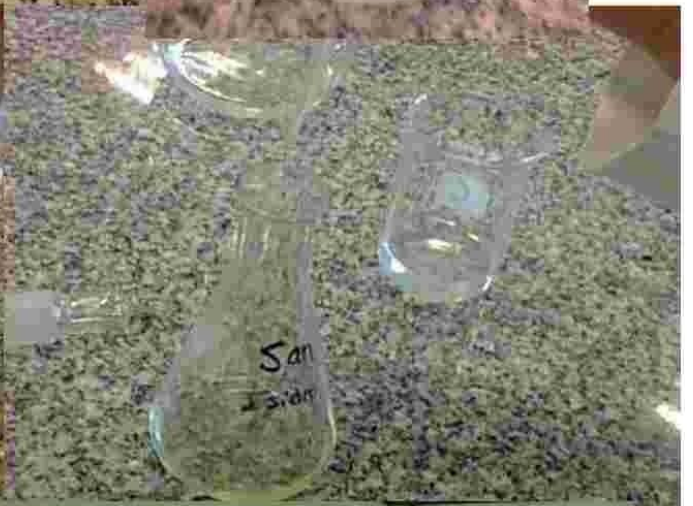
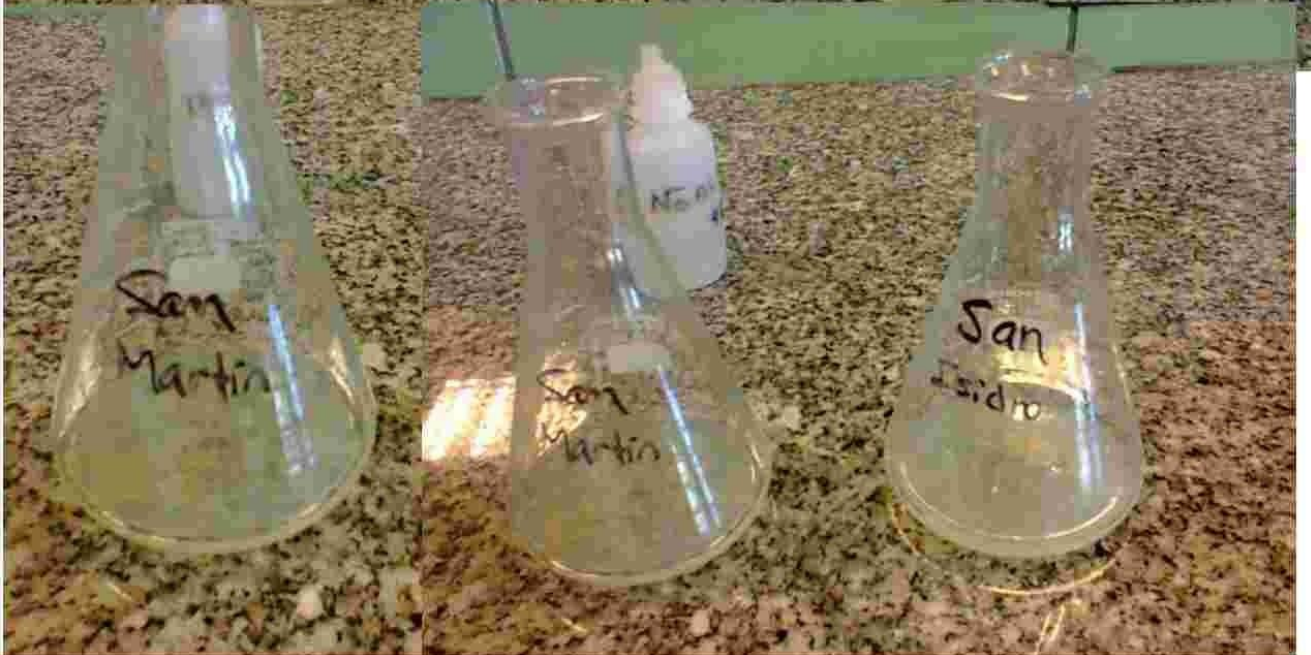
Luego se quitó el filtro y se quedó con el líquido del matraz, agregándole 1 gota de fenolftaleína, 2 gotas de cromato de potasio, 3 gotas de hidróxido sódico, al final se le añadió 14 a más gotas de nitrato de plata, la cual no cambio de color, concluyendo así que los 5 colegios tienen exceso de cloruros la cual están expuestas a la corrosión y la armadura esta corroída. A continuación veamos las siguientes imágenes:

Como se dijo el resultado fue que agregándoles los químicos no cambio de color esto se llega a la conclusión que el acero esta corroído. Desechando, lavando y limpiando los instrumentos utilizados.

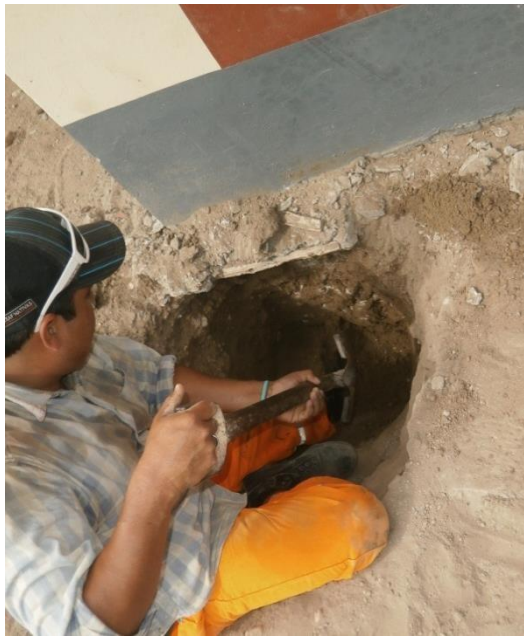
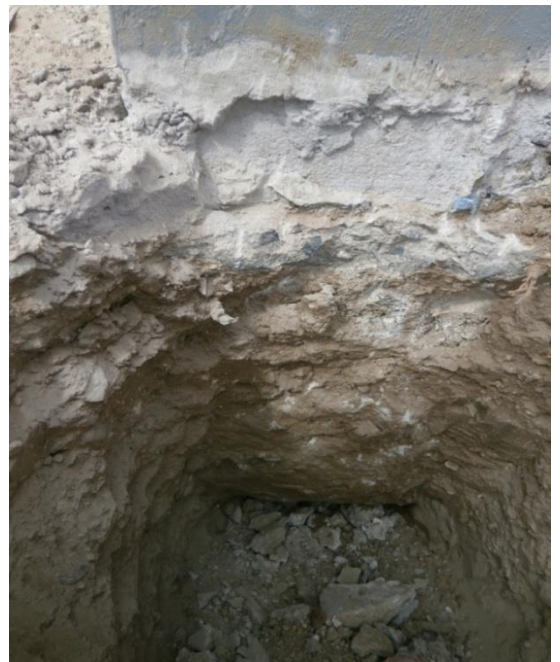
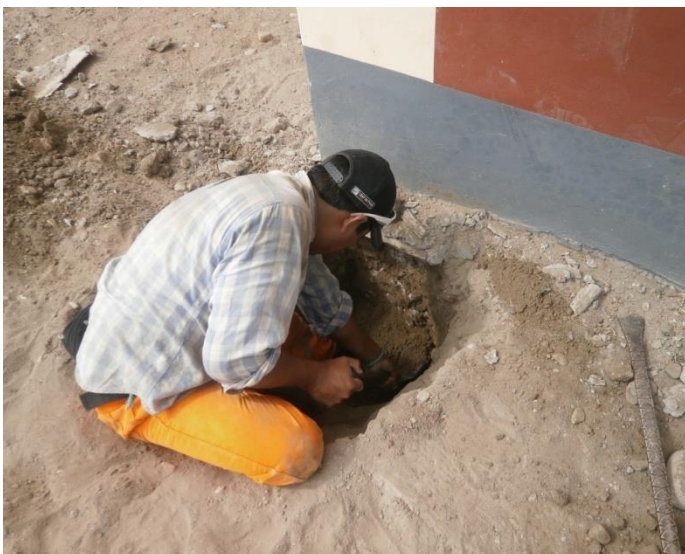
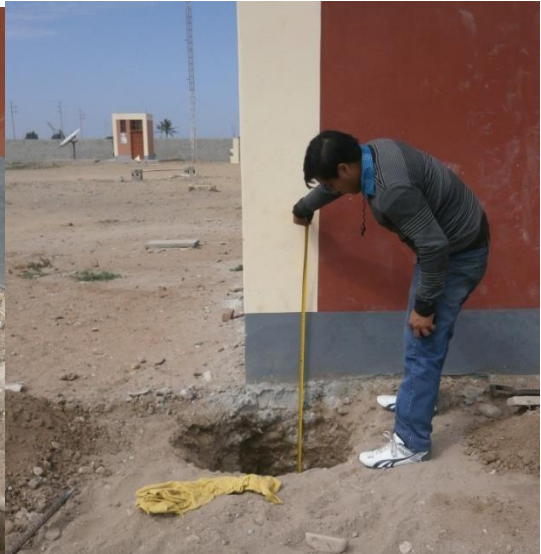
En la institución educativa san Isidro se excavo hasta ver la profundidad de la cimentación, la cual se observó:

- No presenta fisuras.
- Concreto en buen estado.
- Recubrimiento 6 cm aprox.
- Cimiento de 0.6mts y sobre cimiento de 0.30mts.
- Nivel freático de 1.5 – 2.5 mts aproximadamente.

<i>Cimiento en el colegio San Isidro (11013)</i>	
<i>Edad de la estructura</i>	20 años
<i>recubrimiento</i>	6cm
<i>Fisuración en el recubrimiento</i>	Sin fisuras
<i>Profundidad de Carbonatación</i>	$X_{co2} < r$ --> aprox 3cm
<i>Profundidad de Cloruros</i>	$X_{cl-} < r$
<i>Se concluyó que tiene corrosión muy baja</i>

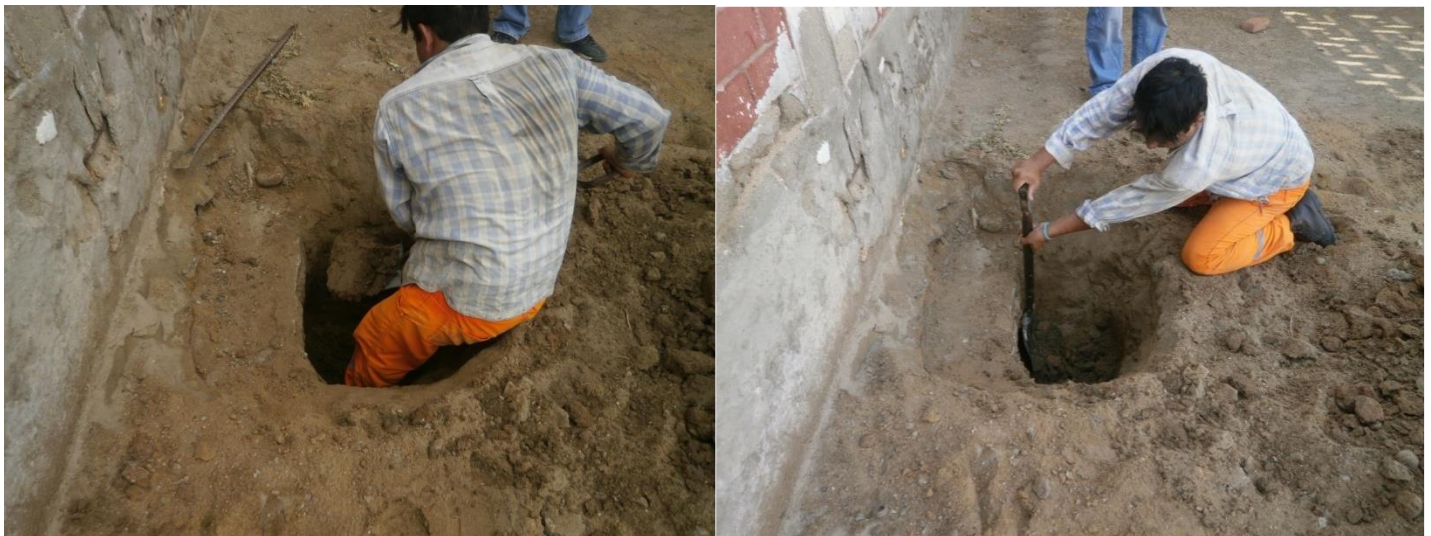
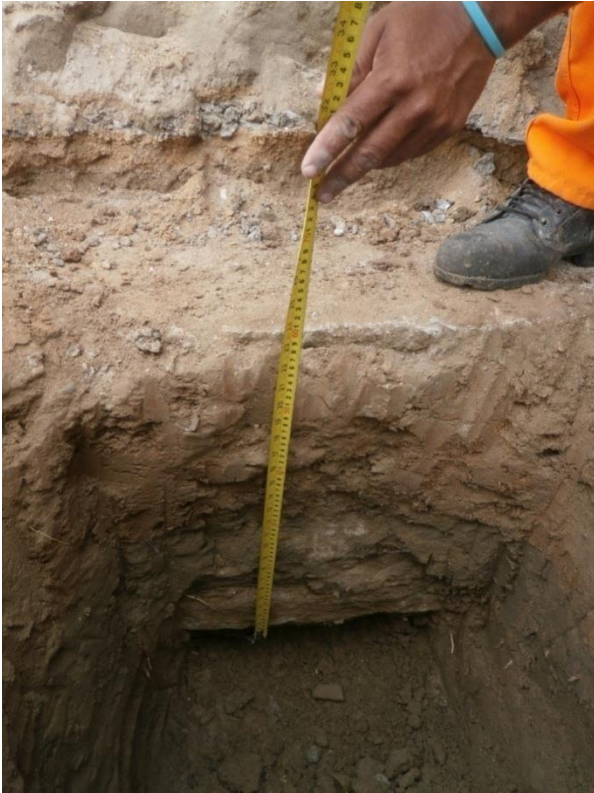
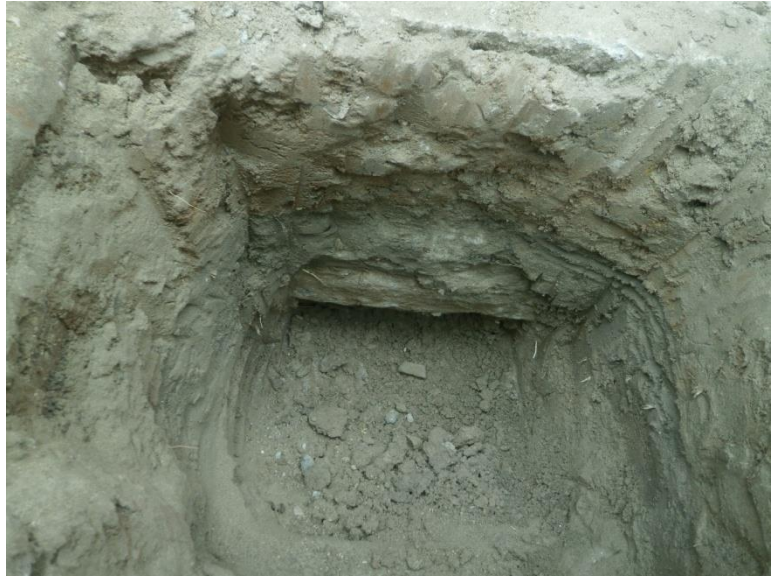
En la institución educativa Fermín Ávila Morón se excavo hasta ver la profundidad de la cimentación, la cual se observó:

- No presenta fisuras.
- Concreto en buen estado.
- Recubrimiento 7 cm aprox.
- Cimiento de 0.55mts y sobre cimiento de 0.40mts.
- Nivel freático de 2 – 2.5 mts aproximadamente.

<i>Cimiento en el colegio Fermín Ávila Morón (11256)</i>	
<i>Edad de la estructura</i>	30 años
<i>recubrimiento</i>	7cm
<i>Fisuración en el recubrimiento</i>	Sin fisuras
<i>Profundidad de Carbonatación</i>	$X_{co2} < r$ --> aprox 2.5cm
<i>Profundidad de Cloruros</i>	$X_{cl-} < r$
<i>Se concluyó que tiene corrosión muy baja</i>

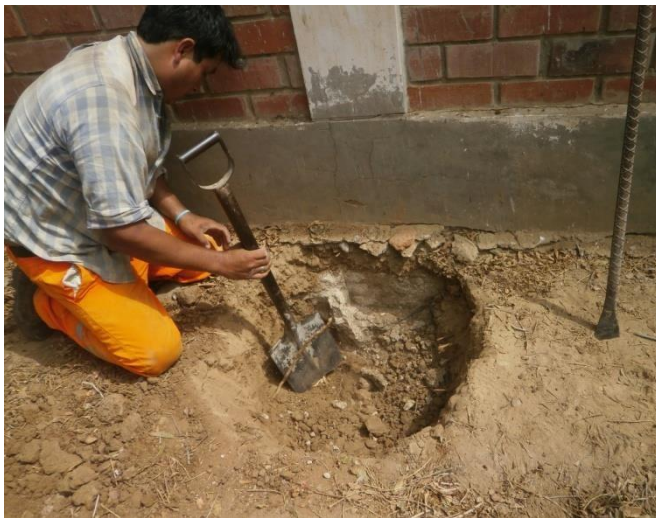
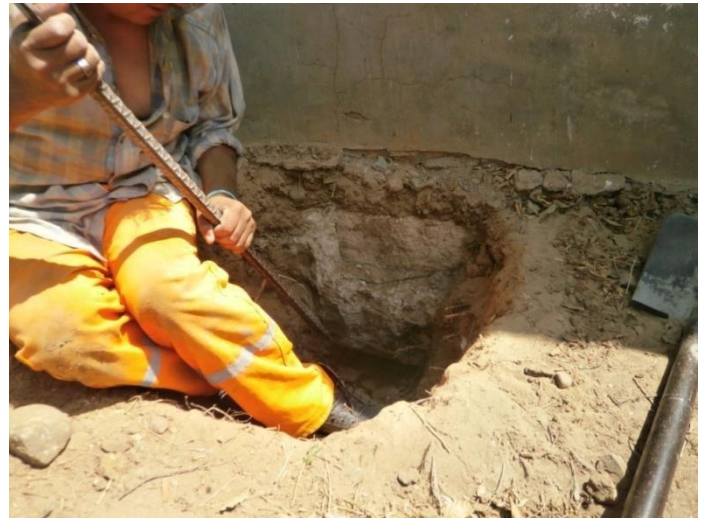
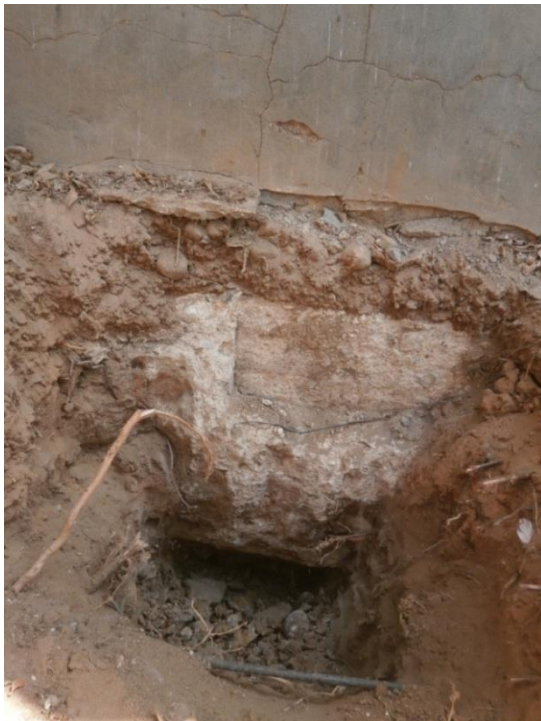
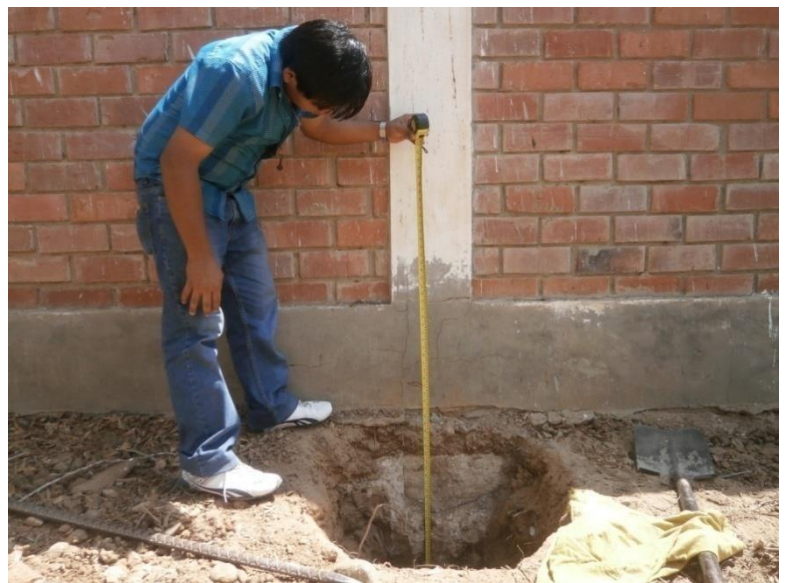
En la institución educativa Manuel Gonzales Prada se excavo hasta ver la profundidad de la cimentación, la cual se observó:

- No presenta fisuras.
- Concreto en buen estado.
- Recubrimiento 6 cm aprox.
- Cimiento de 0.5mts y sobre cimiento de 0.30mts.
- Nivel freático de 1.5 – 2.5 mts aproximadamente.

<i>Cimiento en el colegio Manuel Gonzales Prada</i>	
<i>Edad de la estructura</i>	35 años
<i>recubrimiento</i>	6cm
<i>Fisuración en el recubrimiento</i>	Sin fisuras
<i>Profundidad de Carbonatación</i>	$X_{co2} < r$ --> aprox 2.5cm
<i>Profundidad de Cloruros</i>	$X_{cl-} < r$
<i>Se concluyó que tiene corrosión muy baja</i>

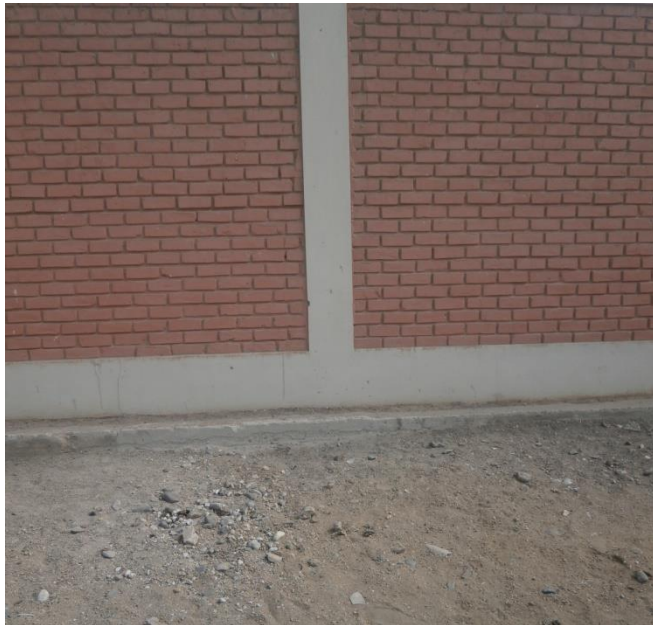
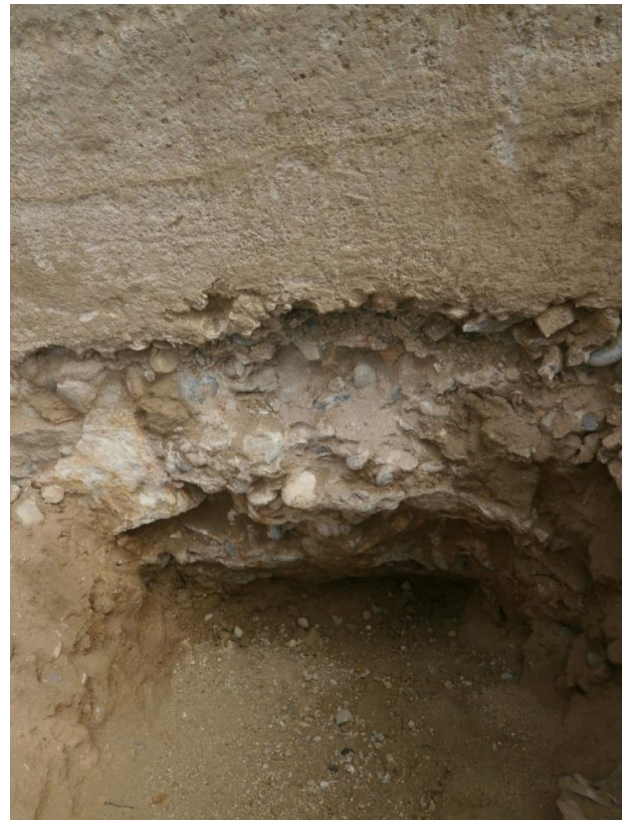
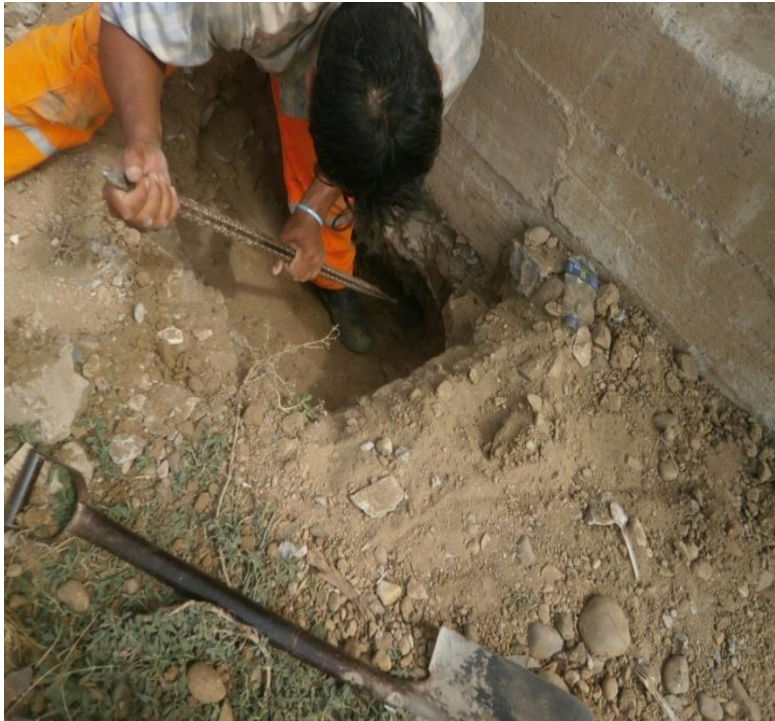
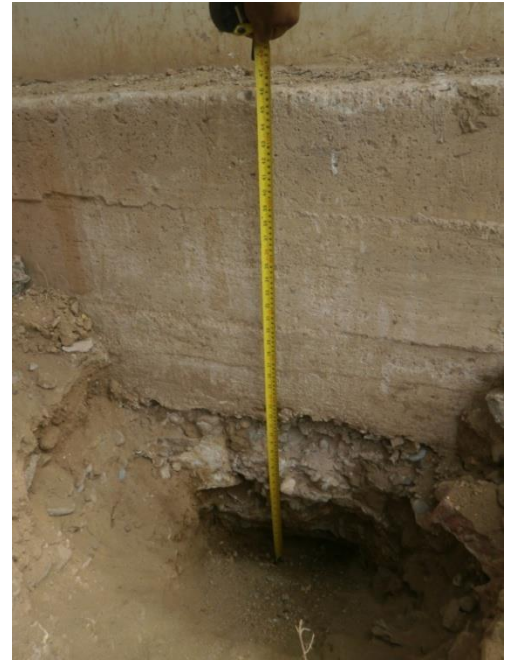
En la institución educativa San Martin de Porras se excavo hasta ver la profundidad de la cimentación, la cual se observó:

- No presenta fisuras.
- Concreto en buen estado.
- Recubrimiento 5 cm aprox.
- Cimiento de 0.6mts y sobre cimiento de 0.30mts.

<i>Cimiento en el colegio San Martin de Porras (10014)</i>	
<i>Edad de la estructura</i>	30 años
<i>recubrimiento</i>	5cm
<i>Fisuración en el recubrimiento</i>	Sin fisuras
<i>Profundidad de Carbonatación</i>	$X_{co2} < r \rightarrow$ aprox 2cm
<i>Profundidad de Cloruros</i>	$X_{cl} < r$
<i>Se concluyó que tiene corrosión muy baja</i>

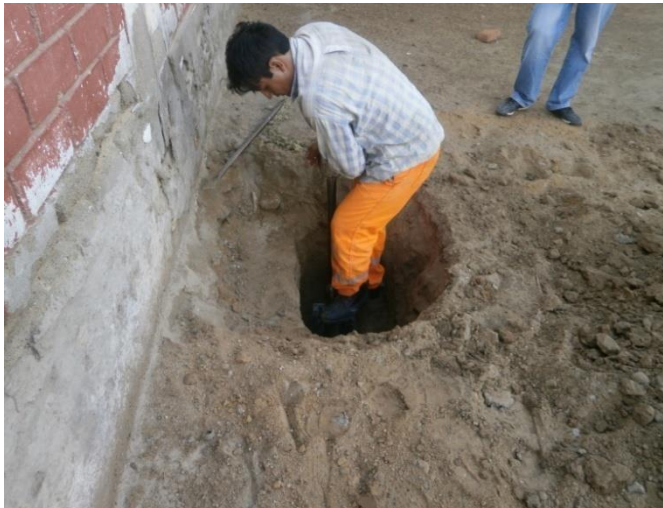
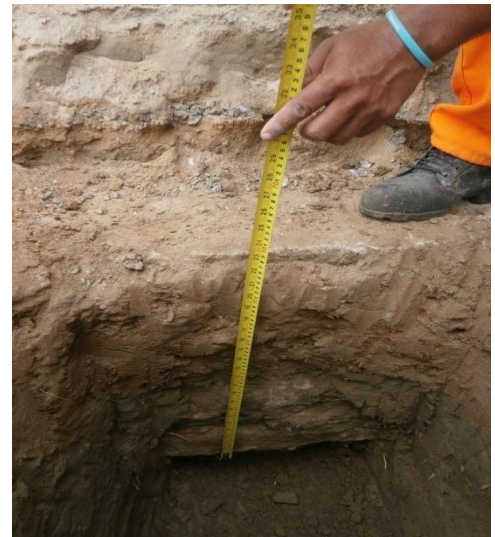
En la institución educativa Angelitos de Jesús se excavo hasta ver la profundidad de la cimentación, la cual se observó:

- No presenta fisuras.
- Concreto en buen estado.
- Recubrimiento 7 cm aprox.
- Cimiento de 0.6mts y sobre cimiento de 0.35mts.
- Nivel freático de 2 – 2.5 mts aproximadamente.

<i>Cimiento en el colegio Angelitos de Jesús (070)</i>	
<i>Edad de la estructura</i>	30 años
<i>recubrimiento</i>	7cm
<i>Fisuración en el recubrimiento</i>	Sin fisuras
<i>Profundidad de Carbonatación</i>	$X_{co2} < r$ --> aprox 3cm
<i>Profundidad de Cloruros</i>	$X_{cl} < r$
<i>Se concluyó que tiene corrosión muy baja</i>

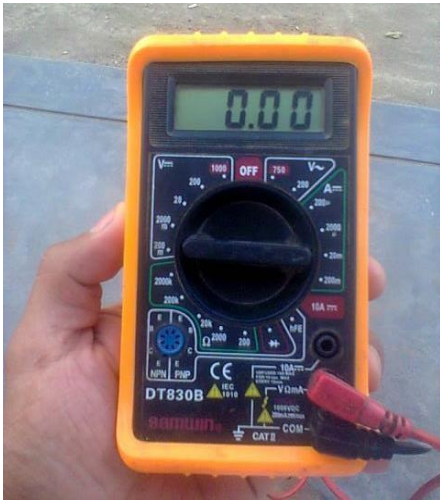
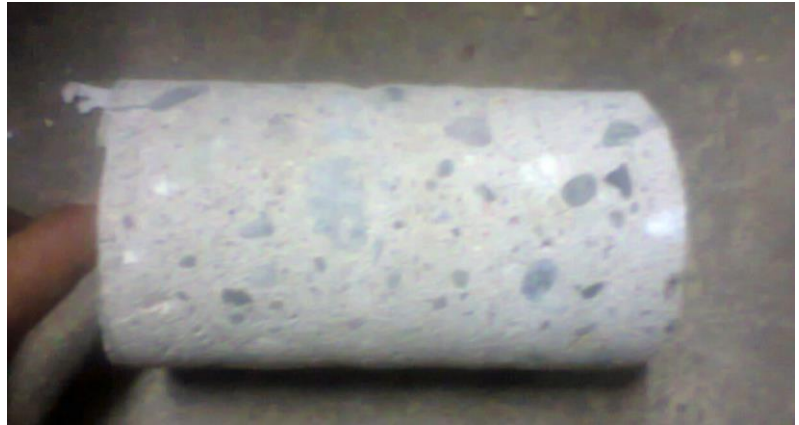
Consiste en la medida de la resistencia eléctrica del concreto endurecido, la cual se obtiene aplicando un campo eléctrico mediante dos electrodos externos a un cilindro de concreto, el cual previamente ha sido saturado.

Para dicho ensayo se necesita de un ohmímetro, que se encarga de medir la resistencia eléctrica. Y una muestra de concreto para ser ensayada.

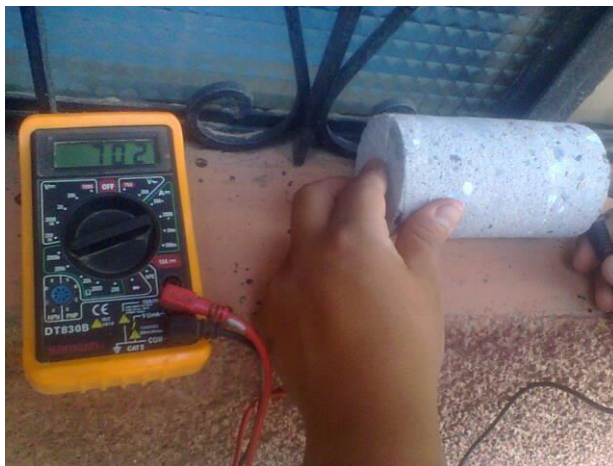
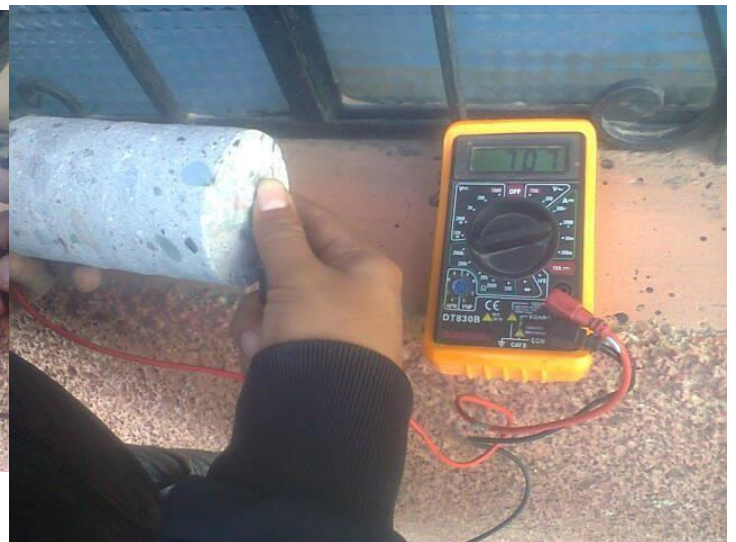
El resultado de la resistencia eléctrica del concreto es:

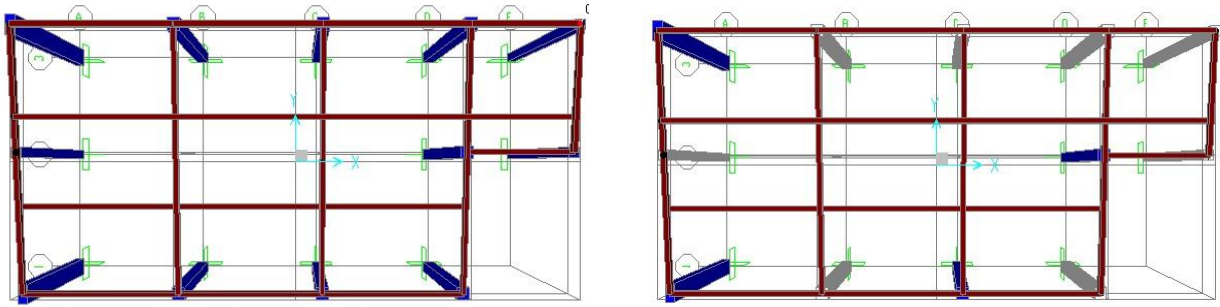
Aula 3:

Las Columnas de color blanco están dañadas, la resistencia de las columnas que eran de $f'c = 175$, ahora cambio a un $f'c = 63$. Después de eso se analiza.

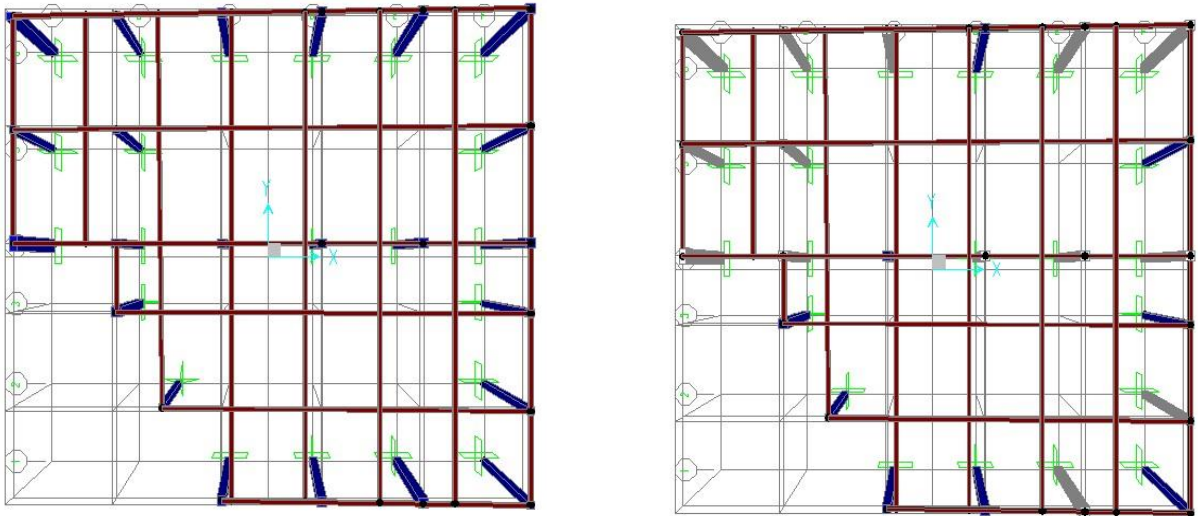
Aula 3:

Las Columnas de color blanco están dañadas, la resistencia de las columnas que eran de $f'c = 175$, ahora cambio a un $f'c = 67$. Después de eso se analiza.

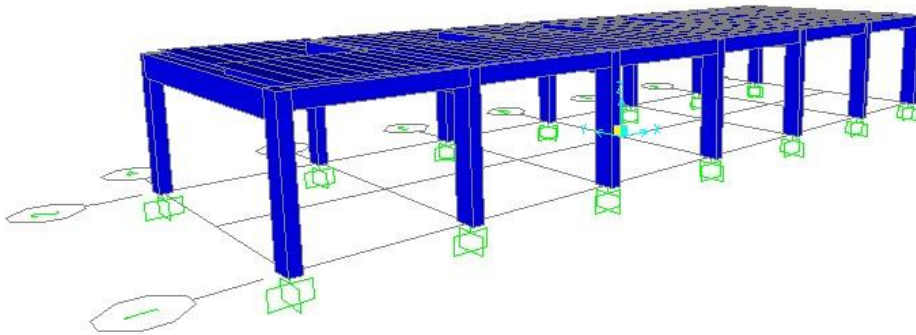
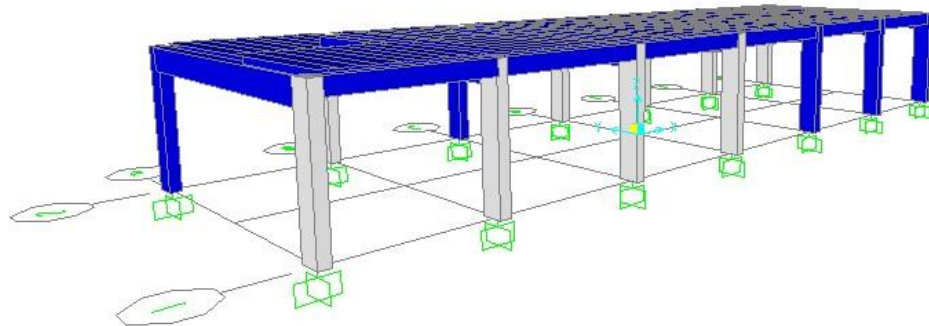
Aula 3:

Las Columnas de color blanco están dañadas, la resistencia de las columnas que eran de $f'c = 175$, ahora cambio a un $f'c = 110$. Después de eso se analiza.

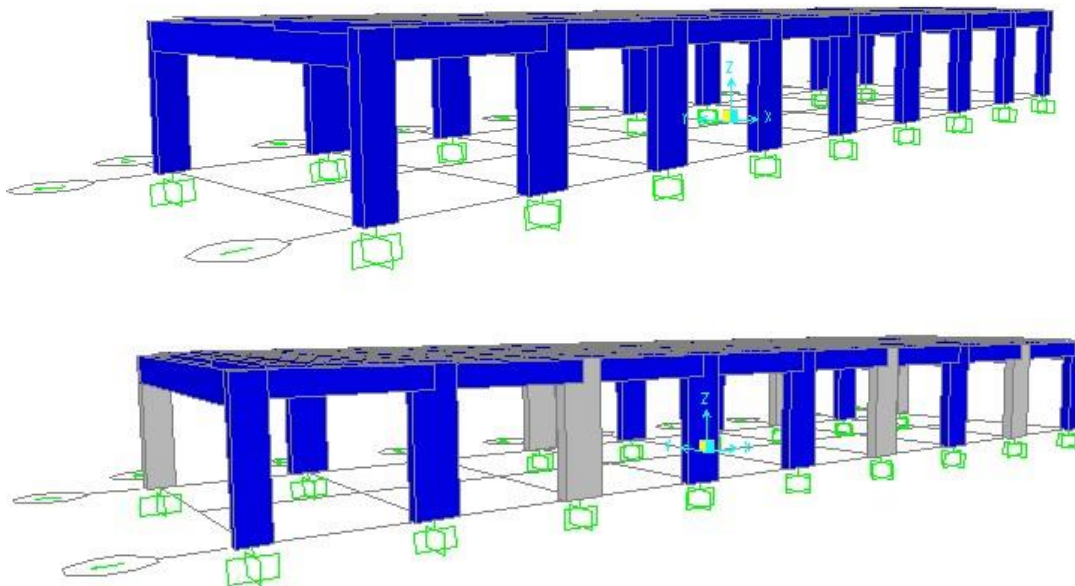
Aula 4-5:

Las Columnas de color blanco están dañadas, la resistencia de las columnas que eran de $f'_c = 175$, ahora cambio a un $f'_c = 156$. Después de eso se analiza.
