**Evaluación de la fisuración de muros en viviendas del programa
Techo propio en Ciudad Eten-Lambayeque, periodo 2010-2013**

**TESIS PARA OPTAR EL TÍTULO DE
INGENIERO CIVIL AMBIENTAL**

Victor Manuel Reynoza Lumbre

Chiclayo, 2023

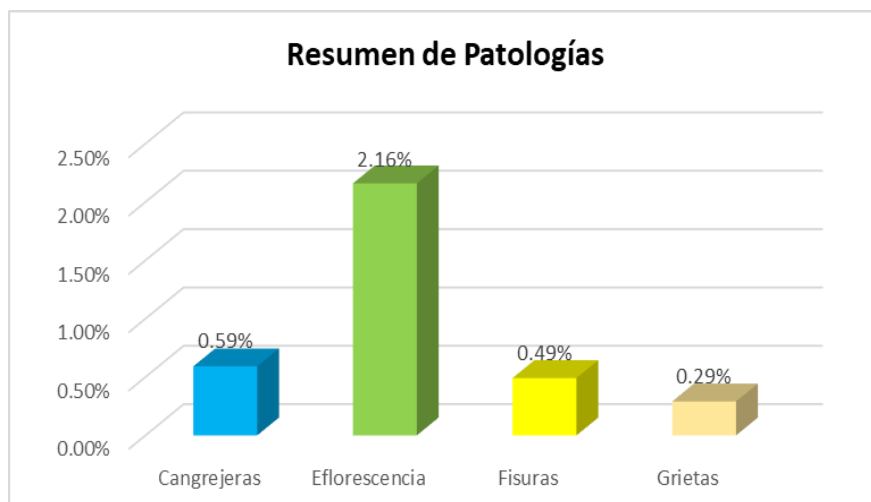
Ilustración 49. Representación del resumen de patologías encontradas en las viviendas

Se determinaron el porcentaje de patologías que afectan a las viviendas en estudio, teniendo un 0.59% en cangrejas, 2.16% en eflorescencia, 0.49% fisuras ,0.29% grietas.

Resumen de Patologías	
Cangrejas	0.59%
Eflorescencia	2.16%
Fisuras	0.49%
Grietas	0.29%

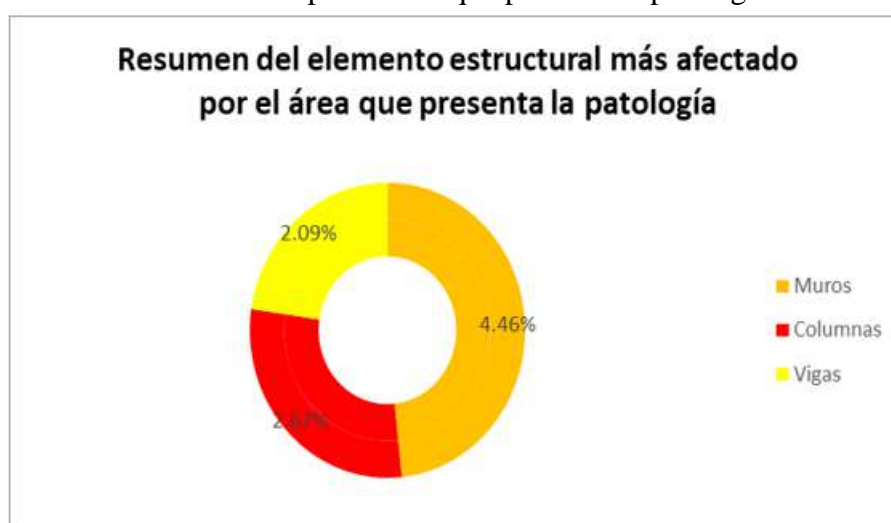
Ilustración 50. Gráfico resumen del elemento estructural más afectado por el área que presenta la patología

Respecto al elemento estructural más afectado por el área que presenta la patología, se tiene: 4.46% muros, 2.67% columnas, 2.09% vigas

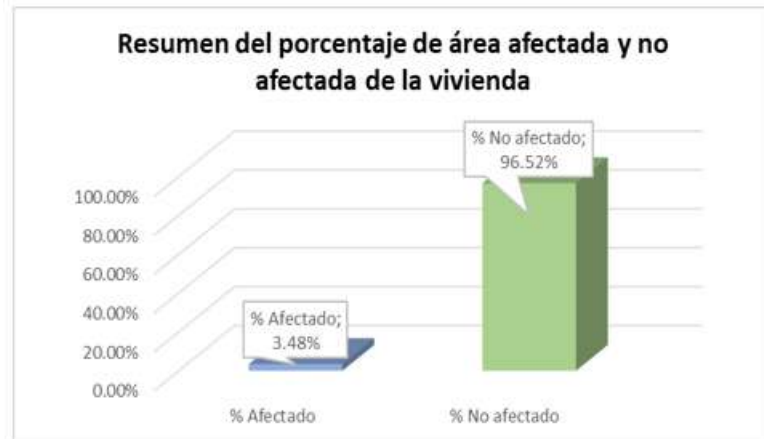
Ilustración 51. Gráfico resumen del porcentaje de área afectada y no afectada de la vivienda

En relación con el área afectada y no afectada de la vivienda, se tiene que un 3.48% se encuentra afectado y un 96.52% no se encuentra afectado.

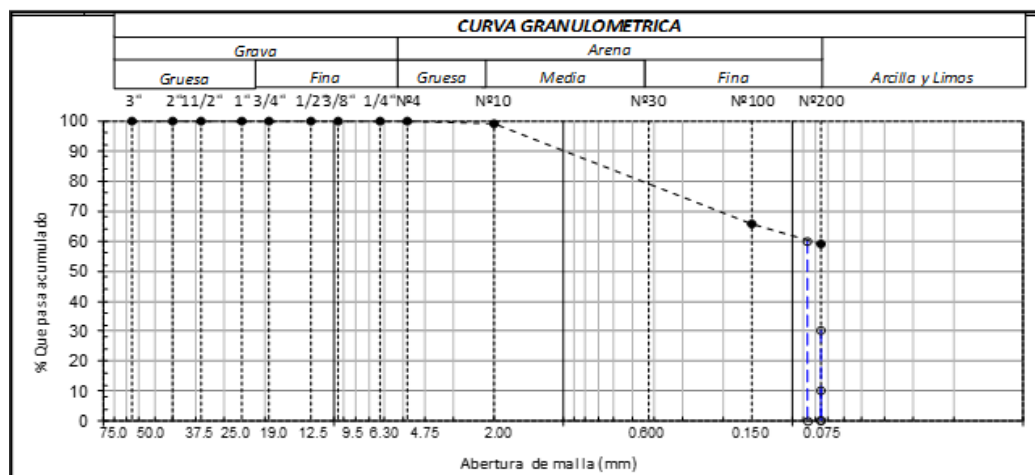
Ilustración 84. Curva granulométrica de la Calicata 1

Conforme a la prueba realizada, se tiene que el porcentaje de grava es de 0%, de arena es de 10.7%, y de arcilla y limo es de 89.3%.

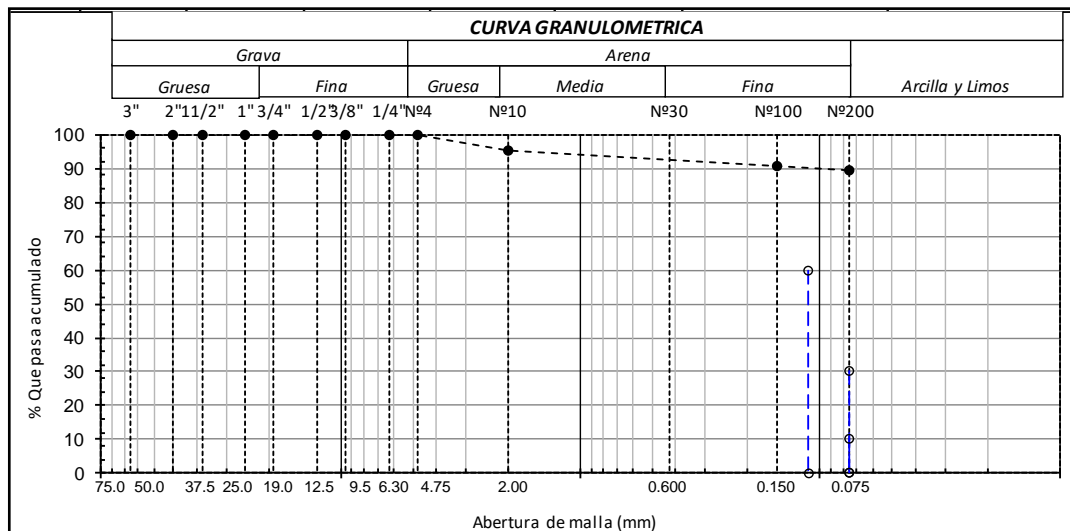
Ilustración 85. Curva granulométrica de la Calicata 2

Conforme a la prueba realizada, se tiene que el porcentaje de grava es de 0%, de arena es de 10.7%, y de arcilla y limo es de 89.3%.

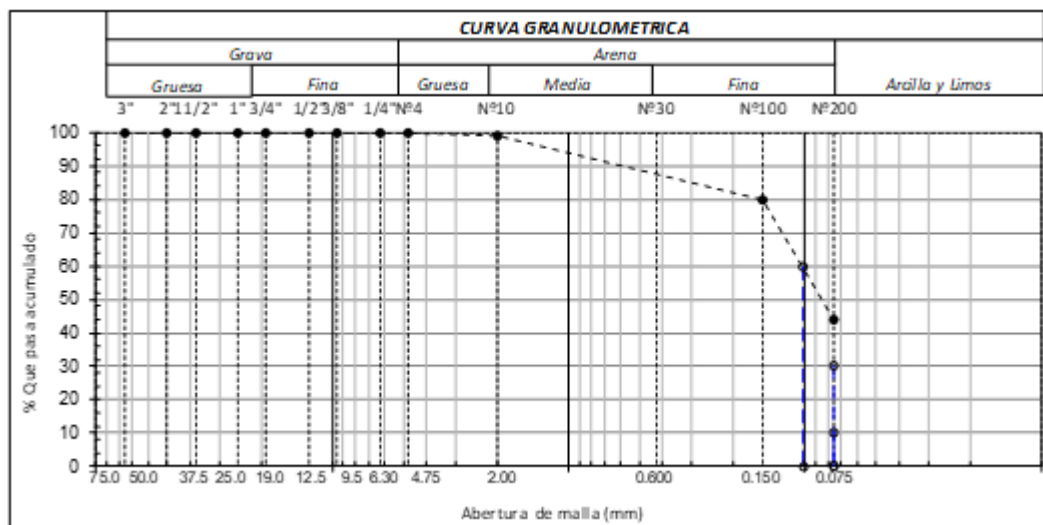
Ilustración 86. Curva granulométrica de la Calicata 3 – M1

Conforme a la prueba realizada, se tiene que el porcentaje de grava es de 0%, de arena es de 56.2%, y de arcilla y limo es de 43.8%.

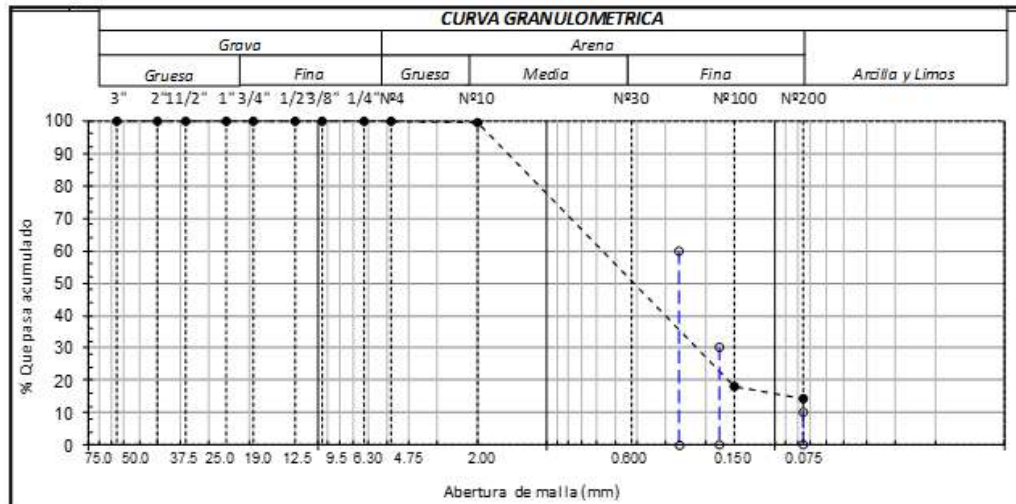
Ilustración 87. Curva granulométrica de la Calicata 3 – M2

Conforme a la prueba realizada, se tiene que el porcentaje de grava es de 0%, de arena es de 85.5%, y de arcilla y limo es de 14.5%.

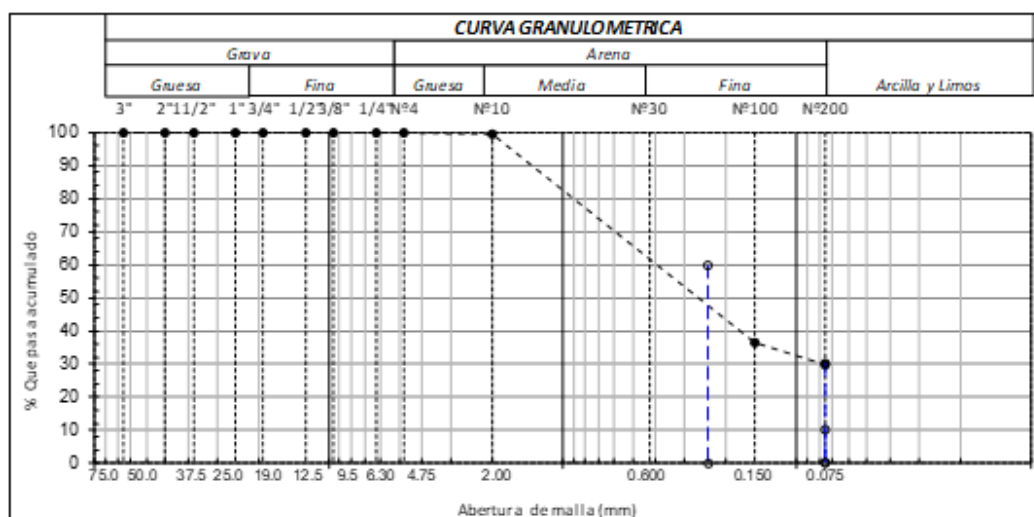
Ilustración 88. Curva granulométrica de la Calicata 3 – M3

Conforme a la prueba realizada, se tiene que el porcentaje de grava es de 0%, de arena es de 70.1%, y de arcilla y limo es de 29.9%.

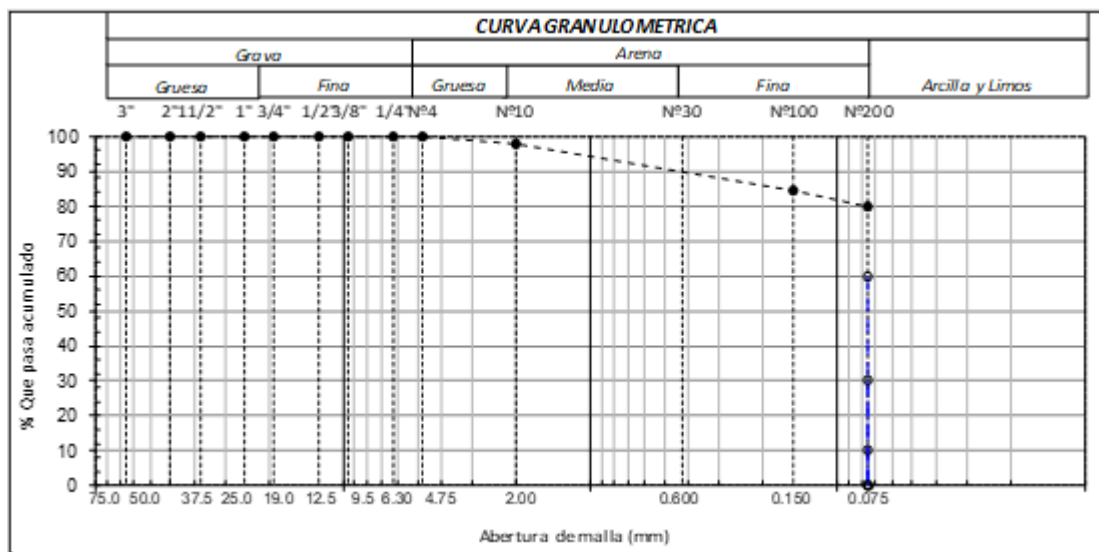
Ilustración 89. Curva granulométrica de la Calicata 4

Conforme a la prueba realizada, se tiene que el porcentaje de grava es de 0%, de arena es de 20.1%, y de arcilla y limo es de 79.9%.

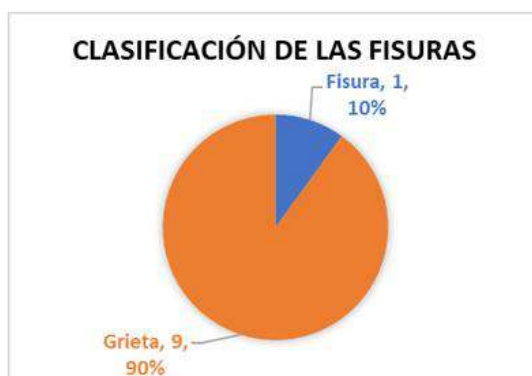
Ilustración 118. Clasificación de fisuras – Vivienda 1

Tipo	Cantidad	Porcentaje
Fisura	1	10%
Grieta	9	90%
Total	10	100%

De la información recopilada en la vivienda se identificó que las fisuras provienen de 5 tipos de origen: diseño de la vivienda, material utilizado, proceso constructivo, acción mecánica exterior y acción higrotérmica; de los cuales se obtiene que la cantidad de fisuras presentes es de 10%, y de grietas 90 %. Siendo sus espesores mínimos y máximos de 1.3 mm y 1.8 mm respectivamente. Además, en el proceso de evaluación de los datos se obtuvo que un 80% de fisuras se deben a la deficiencia de diseño, 100% a la unión muro – ladrillo, 100% a la unidad de albañilería inadecuada, 20% al asentamiento diferencial, y otro 20% a la contracción térmica, de los cuales, según la clasificación planteada, un 100% se encuentra en un estado grave estéticamente, mientras que estructuralmente un 10% está en estado leve, 70% moderado y 20% grave.

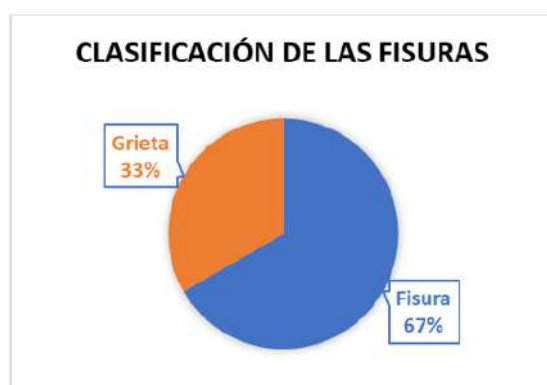
Ilustración 121. Clasificación de fisuras - Vivienda 2

Tipo	Cantidad	Porcentaje
Fisura	6	67%
Grieta	3	33%
Total	9	100%

De la información recopilada en la vivienda, se identificó que las fisuras provienen de 4 tipos de origen: diseño de la vivienda, material utilizado, proceso constructivo y acciones higrotérmicas; de los cuales se obtiene que la cantidad de fisuras presentes es de 67%, y de grietas 33 %. Siendo sus espesores mínimos y máximos de 0.6 mm y 2.0 mm respectivamente. Además, en el proceso de evaluación de los datos se obtuvo que un 56% de fisuras se deben a la deficiencia de diseño, 78% a la unión muro – ladrillo, 78% a la unidad de albañilería inadecuada, 11% a la junta sísmica, y otro 11% a la contracción térmica, de los cuales, según la clasificación planteada, un 100% se encuentra en un estado grave estéticamente, mientras que estructuralmente un 67% está en estado leve, 22% moderado y 11% grave.

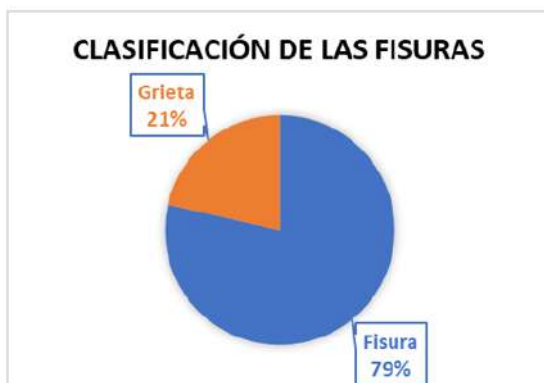
Ilustración 124. Clasificación de fisuras - Vivienda 3

Tipo	Cantidad	Porcentaje
Fisura	11	79%
Grieta	3	21%
Total	14	100%

De la información recopilada en la vivienda, se identificó que las fisuras provienen de 3 tipos de origen: diseño de la vivienda, proceso constructivo y acción mecánica exterior; de los cuales se obtiene que la cantidad de fisuras presentes es de 79%, y de grietas 21 %. Siendo sus espesores mínimos y máximos de 0.5 mm y 2.5 mm respectivamente. Además, en el proceso de evaluación de los datos se obtuvo que un 57% de fisuras se deben a la deficiencia de diseño, 64% a la unión muro – ladrillo, 21% al espesor del revoque, y otro 43% al asentamiento diferencial, de los cuales, según la clasificación planteada, un 100% se encuentra en un estado grave estéticamente, mientras que estructuralmente un 79% está en estado leve, 7% moderado y 14% grave.

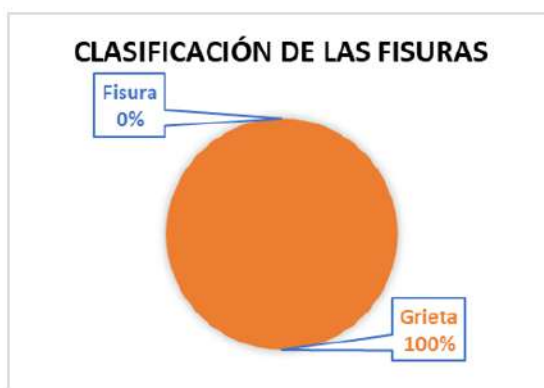
Ilustración 127. Clasificación de fisuras - Vivienda 4

Tipo	Cantidad	Porcentaje
Fisura	0	0%
Grieta	11	100%
Total	11	100%

De la información recopilada en la vivienda, se identificó que las fisuras provienen de 3 tipos de origen: diseño de la vivienda, material utilizado y proceso constructivo; de los cuales se obtiene que la cantidad de fisuras presentes es de 0%, y de grietas 100 %. Siendo sus espesores mínimos y máximos de 1.2 mm y 3 mm respectivamente. Además, en el proceso de evaluación de los datos se obtuvo que un 73% de fisuras se deben a la deficiencia de diseño, 82% a la unión muro – ladrillo, 9% al espesor del revoque, 82% a la unidad albañilería inadecuada y 18% a la junta sísmica, de los cuales, según la clasificación planteada, un 100% se encuentra en un estado grave estéticamente, mientras que estructuralmente un 0% está en estado leve, 36% moderado y 64% grave.

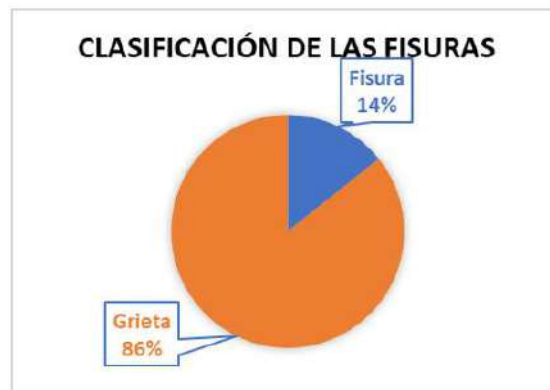
Ilustración 130. Clasificación de fisuras - Vivienda 5

Tipo	Cantidad	Porcentaje
Fisura	1	14%
Grieta	6	86%
Total	7	100%

De la información recopilada en la vivienda, se identificó que las fisuras provienen de 3 tipos de origen: diseño de la vivienda, material utilizado y proceso constructivo; de los cuales se obtiene que la cantidad de fisuras presentes es de 14%, y de grietas 86%. Siendo sus espesores mínimos y máximos de 0.7 mm y 3.1 mm respectivamente. Además, en el proceso de evaluación de los datos se obtuvo que un 57% de fisuras se deben a la deficiencia de diseño, 71% a la unión muro – ladrillo, 71% a la unidad albañilería inadecuada y 14% a la junta sísmica, de los cuales, según la clasificación planteada, un 100% se encuentra en un estado grave estéticamente, mientras que estructuralmente un 14% está en estado leve, 29% moderado y 57% grave.

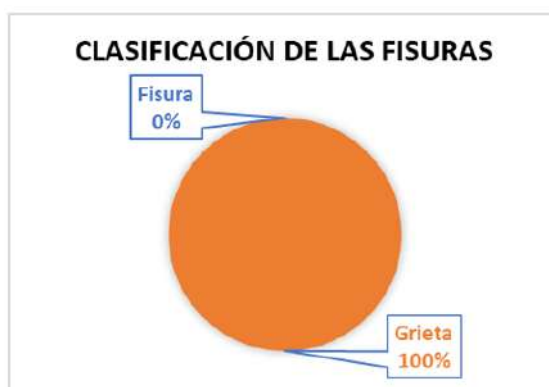
Ilustración 133. Clasificación de fisuras - Vivienda 6

Tipo	Cantidad	Porcentaje
Fisura	0	0%
Grieta	5	100%
Total	5	100%

De la información recopilada en la vivienda, se identificó que las fisuras provienen de 3 tipos de origen: diseño de la vivienda, material utilizado y proceso constructivo; de los cuales se obtiene que la cantidad de fisuras presentes es de 0%, y de grietas 100%. Siendo sus espesores mínimos y máximos de 2.1 mm y 4 mm respectivamente. Además, en el proceso de evaluación de los datos se obtuvo que un 60% de fisuras se deben a la deficiencia de diseño, 100% a la unión muro – ladrillo y 100% a la unidad albañilería inadecuada, de los cuales, según la clasificación planteada, un 100% se encuentra en un estado grave estéticamente, mientras que estructuralmente un 0% está en estado leve, 0% moderado y 100% grave.

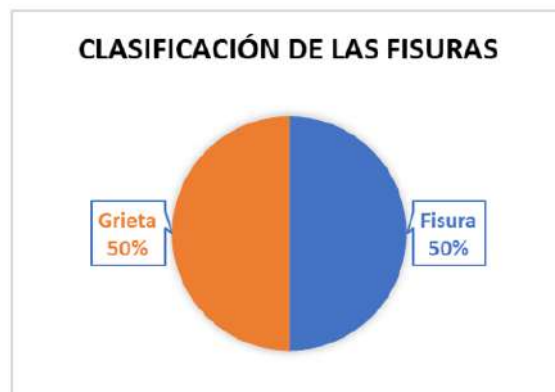
Ilustración 136. Clasificación de fisuras - Vivienda 7

Tipo	Cantidad	Porcentaje
Fisura	3	50%
Grieta	3	50%
Total	6	100%

De la información recopilada en la vivienda, se identificó que las fisuras provienen de 3 tipos de origen: diseño de la vivienda, material utilizado y proceso constructivo; de los cuales se obtiene que la cantidad de fisuras presentes es de 50%, y de grietas 50%. Siendo sus espesores mínimos y máximos de 0.4 mm y 1.2 mm respectivamente. Además, en el proceso de evaluación de los datos se obtuvo que un 50% de fisuras se deben a la deficiencia de diseño, 100% a la unión muro – ladrillo y 100% a la unidad albañilería inadecuada, de los cuales, según la clasificación planteada, un 100% se encuentra en un estado grave estéticamente, mientras que estructuralmente un 50% está en estado leve, 50% moderado y 0% grave.

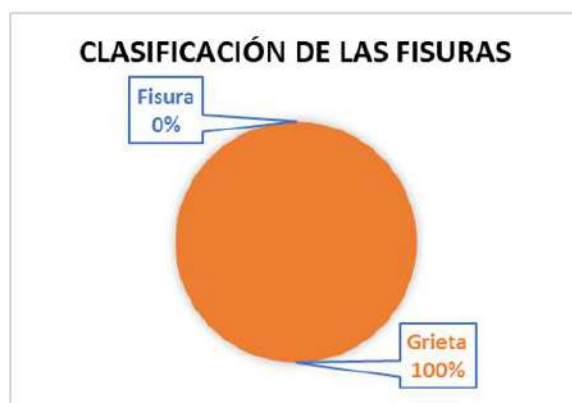
Ilustración 139. Clasificación de fisuras - Vivienda 8

Tipo	Cantidad	Porcentaje
Fisura	0	0%
Grieta	3	100%
Total	3	100%

De la información recopilada en la vivienda, se identificó que las fisuras provienen de 3 tipos de origen: diseño de la vivienda, material utilizado y proceso constructivo; de los cuales se obtiene que la cantidad de fisuras presentes es de 0%, y de grietas 100%. Siendo sus espesores mínimos y máximos de 2 mm y 2 mm respectivamente. Además, en el proceso de evaluación de los datos se obtuvo que un 100% de fisuras se deben a la deficiencia de diseño, 100% a la unión muro – ladrillo y 100% a la unidad albañilería inadecuada, de los cuales, según la clasificación planteada, un 100% se encuentra en un estado grave estéticamente, mientras que estructuralmente un 0% está en estado leve, 0% moderado y 100% grave.

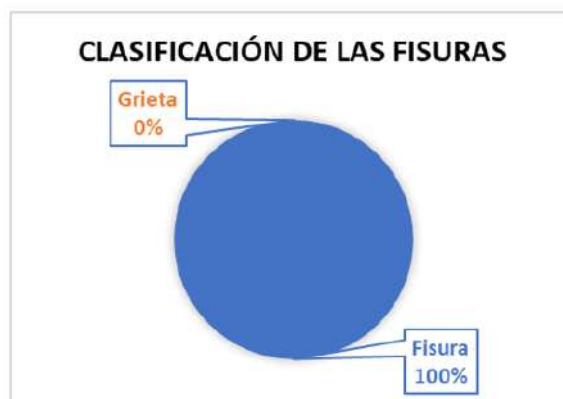
Ilustración 142. Clasificación de fisuras - Vivienda 9

Tipo	Cantidad	Porcentaje
Fisura	3	100%
Grieta	0	0%
Total	3	100%

De la información recopilada en la vivienda, se identificó que las fisuras provienen de 3 tipos de origen: diseño de la vivienda, material utilizado y proceso constructivo; de los cuales se obtiene que la cantidad de fisuras presentes es de 100%, y de grietas 0%. Siendo sus espesores mínimos y máximos de 2 mm y 4 mm respectivamente. Además, en el proceso de evaluación de los datos se obtuvo que un 100% de fisuras se deben a la deficiencia de diseño, 100% a la unión muro – ladrillo y 100% a la unidad albañilería inadecuada, de los cuales, según la clasificación planteada, un 100% se encuentra en un estado grave estéticamente, mientras que estructuralmente un 0% está en estado leve, 0% moderado y 100% grave.

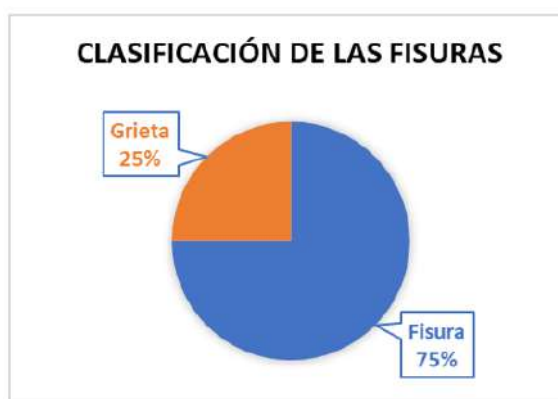
Ilustración 145. Clasificación de fisuras - Vivienda 10

Tipo	Cantidad	Porcentaje
Fisura	12	75%
Grieta	4	25%
Total	16	100%

De la información recopilada en la vivienda, se identificó que las fisuras provienen de 5 tipos de origen: diseño de la vivienda, material utilizado, proceso constructivo, acción mecánica exterior y acción hidrotérmica; de los cuales se obtiene que la cantidad de fisuras presentes es de 75%, y de grietas 25%. Siendo sus espesores mínimos y máximos de 0.3 mm y 1.8 mm respectivamente. Además, en el proceso de evaluación de los datos se obtuvo que un 56% de fisuras se deben a la deficiencia de diseño, 25% a la unión muro – ladrillo, 25% a la unidad albañilería inadecuada, 19% al asentamiento diferencial y 19% a la contracción térmica, de los cuales, según la clasificación planteada, un 100% se encuentra en un estado grave estéticamente, mientras que estructuralmente un 75% está en estado leve, 25% moderado y 0% grave.

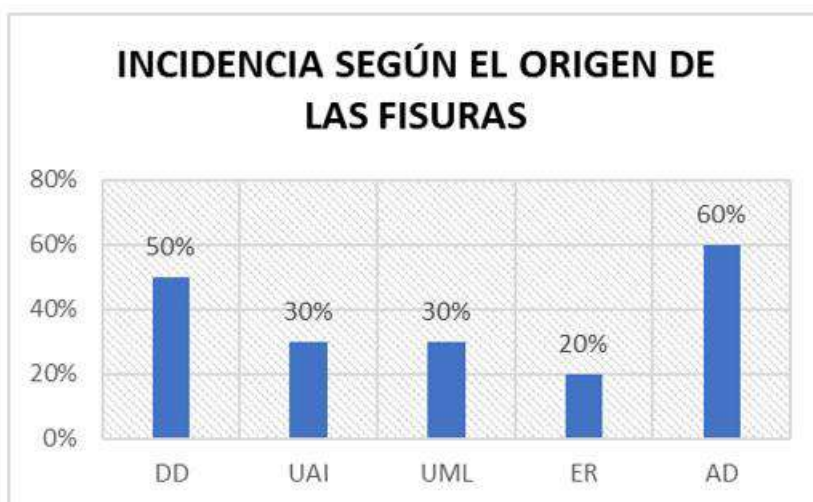
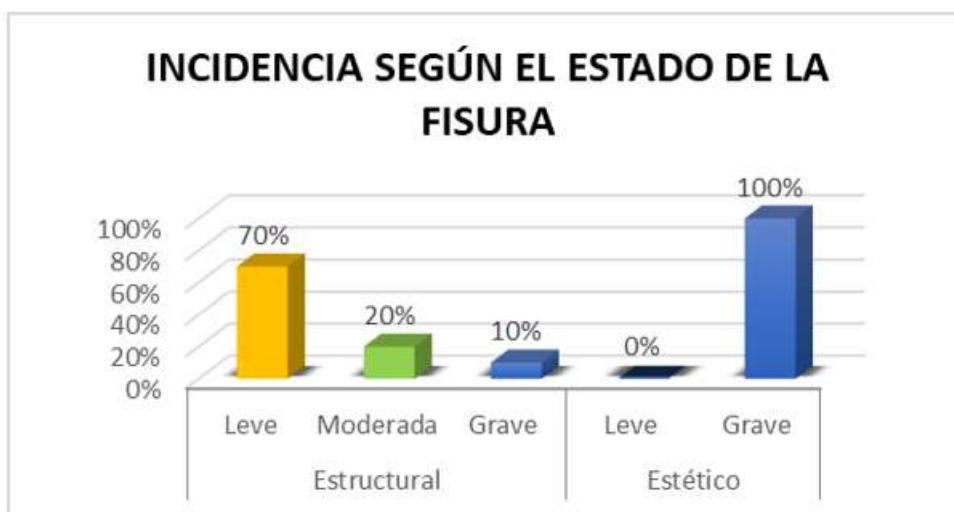
De la información recopilada en la vivienda, se identificó que las fisuras provienen de 4 tipos de origen: diseño de la vivienda, material utilizado, proceso constructivo y acción mecánica exterior; de los cuales se obtiene que la cantidad de fisuras presentes es de 70%, y de grietas 30%. Siendo sus espesores mínimos y máximos de 0.3 mm y 1.7 mm respectivamente. Además, en el proceso de evaluación de los datos se obtuvo que un 50% de fisuras se deben a la deficiencia de diseño, 30% a la unión muro – ladrillo, 30% a la unidad albañilería inadecuada, 20% al espesor del revoque y 60% al asentamiento diferencial, de los cuales, según la clasificación planteada, un 100% se encuentra en un estado grave estéticamente, mientras que estructuralmente un 70% está en estado leve, 20% moderado y 10% grave.

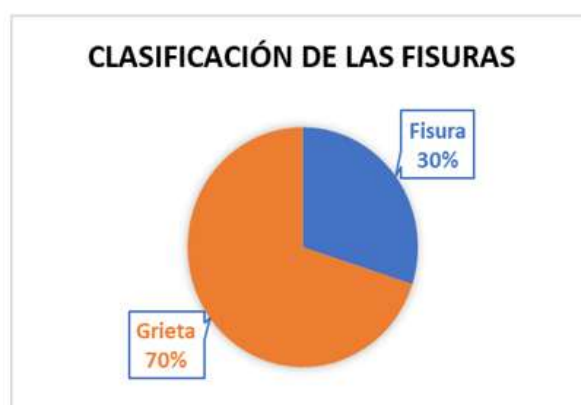
Ilustración 151. Clasificación de fisuras - Vivienda 12

Tipo	Cantidad	Porcentaje
Fisura	6	30%
Grieta	14	70%
Total	20	100%

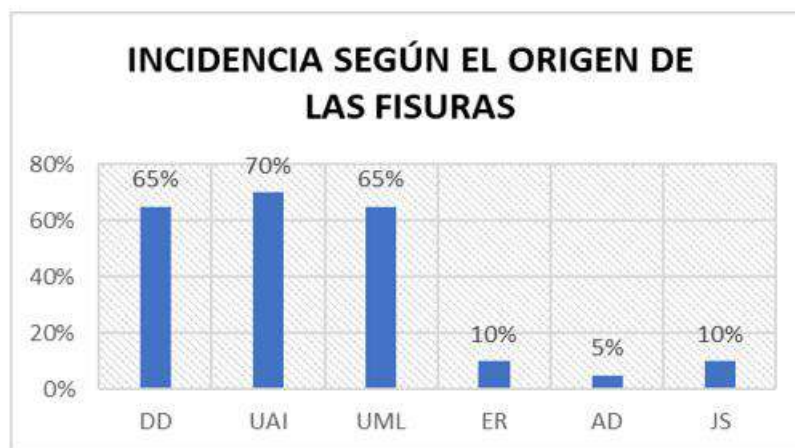
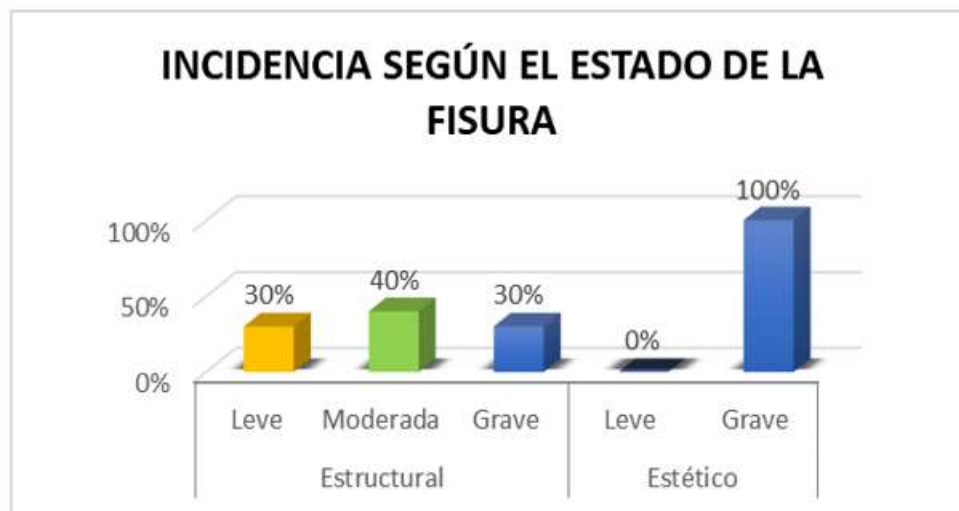
De la información recopilada en la vivienda, se identificó que las fisuras provienen de 5 tipos de origen: diseño de la vivienda, material utilizado, proceso constructivo, acción mecánica exterior y acción higrotérmica; de los cuales se obtiene que la cantidad de fisuras presentes es de 30%, y de grietas 70%. Siendo sus espesores mínimos y máximos de 0.3 mm y 5 mm respectivamente. Además, en el proceso de evaluación de los datos se obtuvo que un 65% de fisuras se deben a la deficiencia de diseño, 65% a la unión muro – ladrillo, 70% a la unidad albañilería inadecuada, 10% al espesor del revoque, 5% al asentamiento diferencial, 10% a la junta sísmica y otro 10% a la contracción térmica, de los cuales, según la clasificación planteada, un 100% se encuentra en un estado grave estéticamente, mientras que estructuralmente un 30% está en estado leve, 40% moderado y 30% grave.

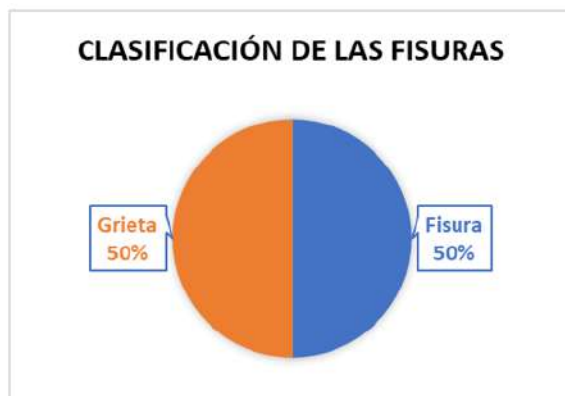
Ilustración 154. Clasificación de fisuras - Vivienda 13

Tipo	Cantidad	Porcentaje
Fisura	3	50%
Grieta	3	50%
Total	6	100%

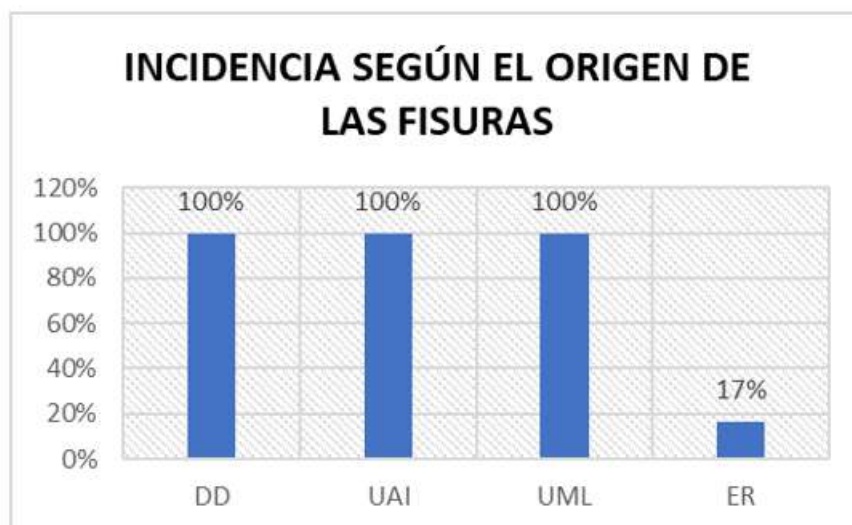
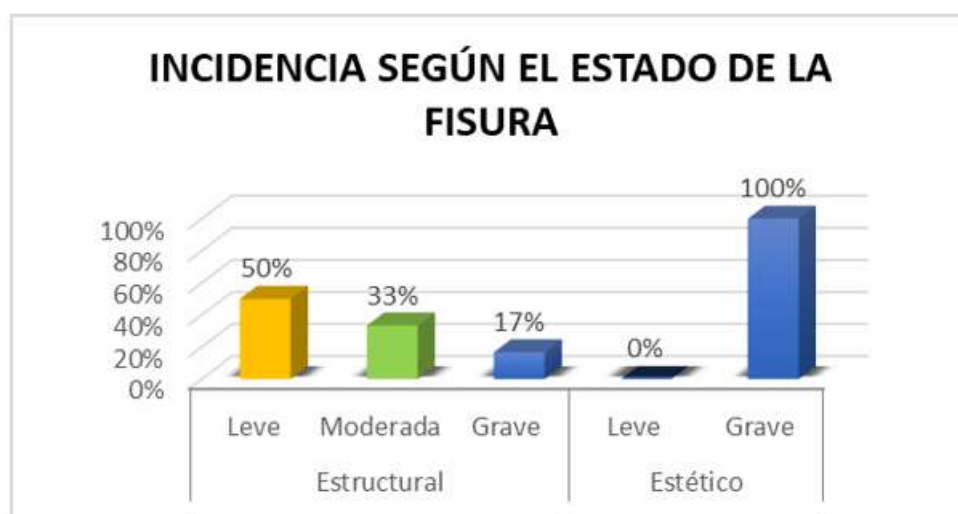
De la información recopilada en la vivienda, se identificó que las fisuras provienen de 3 tipos de origen: diseño de la vivienda, material utilizado y proceso constructivo; de los cuales se obtiene que la cantidad de fisuras presentes es de 50%, y de grietas 50%. Siendo sus espesores mínimos y máximos de 0.7 mm y 2 mm respectivamente. Además, en el proceso de evaluación de los datos se obtuvo que un 100% de fisuras se deben a la deficiencia de diseño, 100% a la unión muro – ladrillo, 100% a la unidad albañilería inadecuada y 17% al espesor del revoque, de los cuales, según la clasificación planteada, un 100% se encuentra en un estado grave estéticamente, mientras que estructuralmente un 50% está en estado leve, 33% moderado y 17% grave.

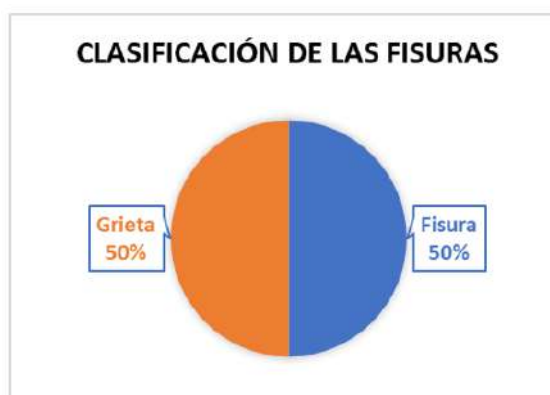
Ilustración 157. Clasificación de fisuras - Vivienda 14

Tipo	Cantidad	Porcentaje
Fisura	2	50%
Grieta	2	50%
Total	4	100%

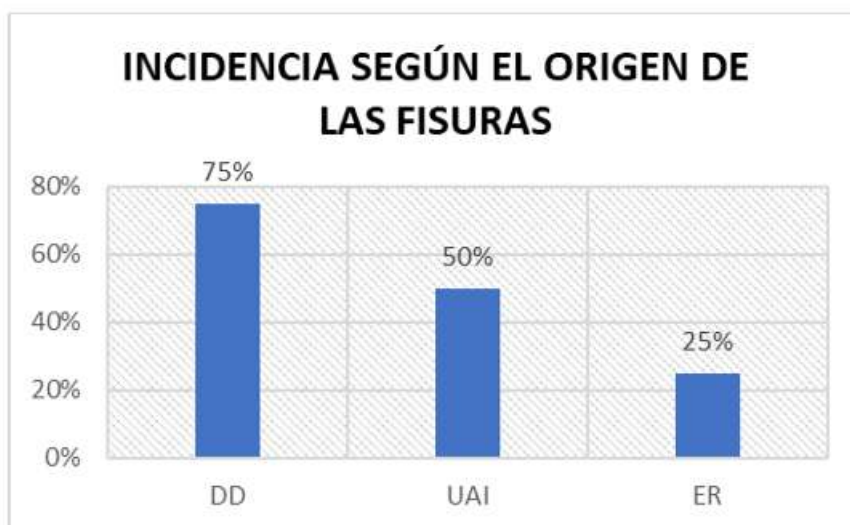
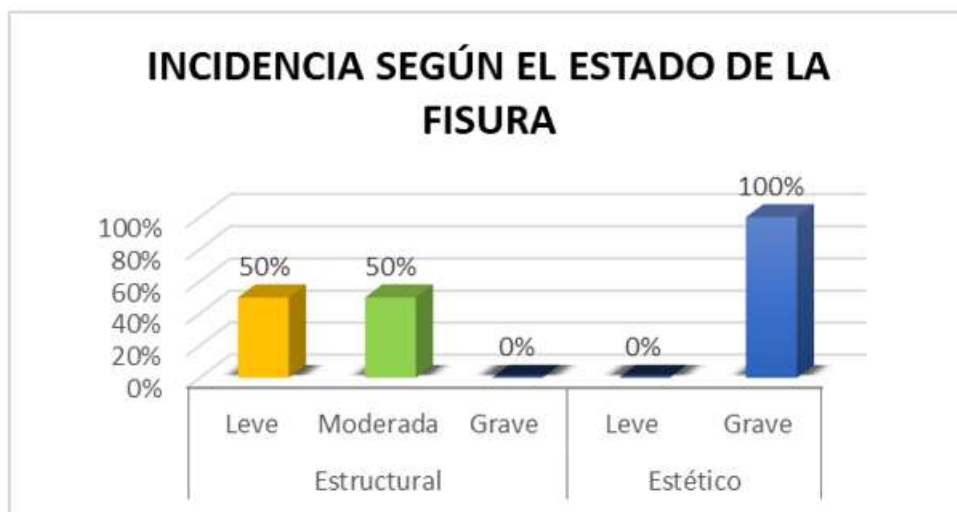
De la información recopilada en la vivienda, se identificó que las fisuras provienen de 2 tipos de origen: diseño de la vivienda y proceso constructivo; de los cuales se obtiene que la cantidad de fisuras presentes es de 50%, y de grietas 50%. Siendo sus espesores mínimos y máximos de 0.5 mm y 1.2 mm respectivamente. Además, en el proceso de evaluación de los datos se obtuvo que un 70% de fisuras se deben a la deficiencia de diseño, 50% a la unión muro – ladrillo y 25% al espesor del revoque, de los cuales, según la clasificación planteada, un 100% se encuentra en un estado grave estéticamente, mientras que estructuralmente un 50% está en estado leve, 50% moderado y 0% grave.

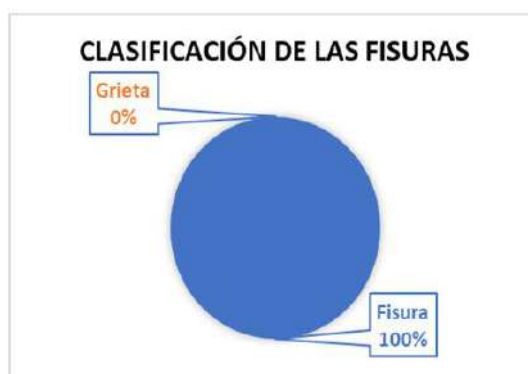
Ilustración 160. Clasificación de fisuras - Vivienda 15

Tipo	Cantidad	Porcentaje
Fisura	3	100%
Grieta	0	0%
Total	3	100%

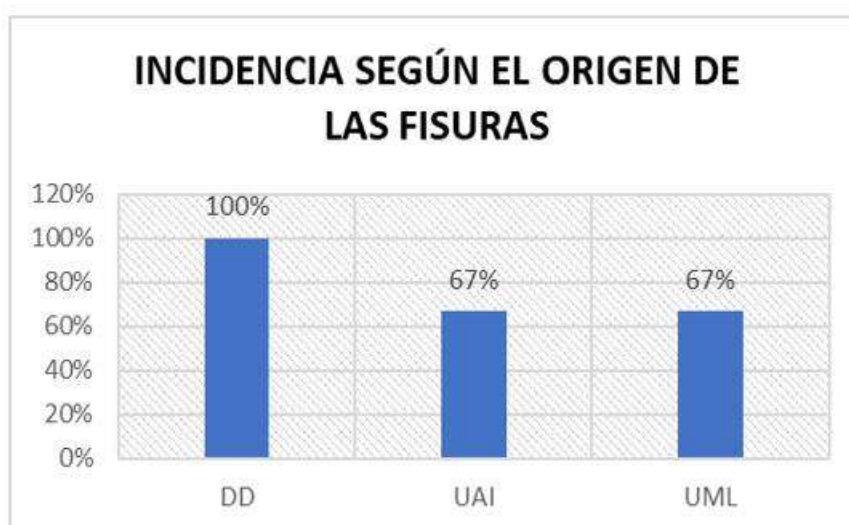
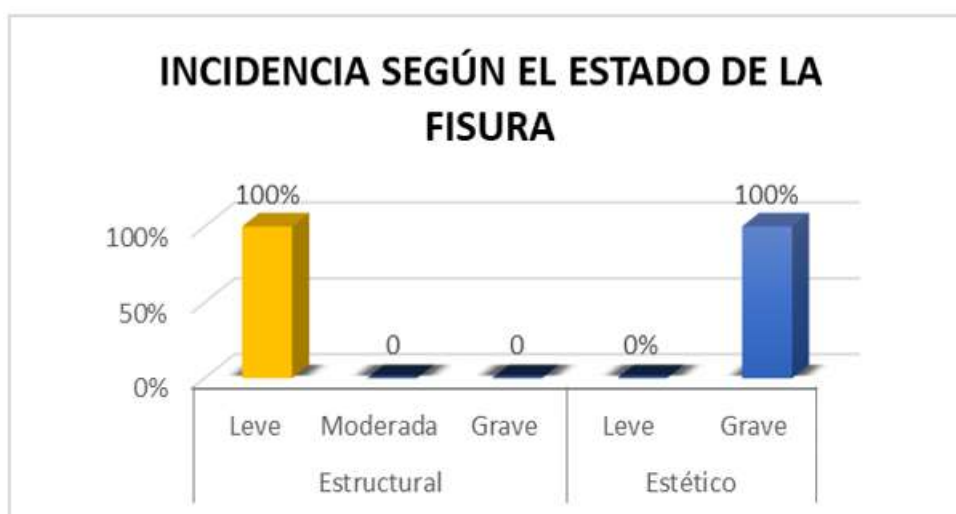
De la información recopilada en la vivienda, se identificó que las fisuras provienen de 3 tipos de origen: diseño de la vivienda, material utilizado y proceso constructivo; de los cuales se obtiene que la cantidad de fisuras presentes es de 100%, y de grietas 0%. Siendo sus espesores mínimos y máximos de 0.5 mm y 1 mm respectivamente. Además, en el proceso de evaluación de los datos se obtuvo que un 100% de fisuras se deben a la deficiencia de diseño, 67% a la unión muro – ladrillo y 67% a la unidad de albañilería inadecuada, de los cuales, según la clasificación planteada, un 100% se encuentra en un estado grave estética y estructuralmente.

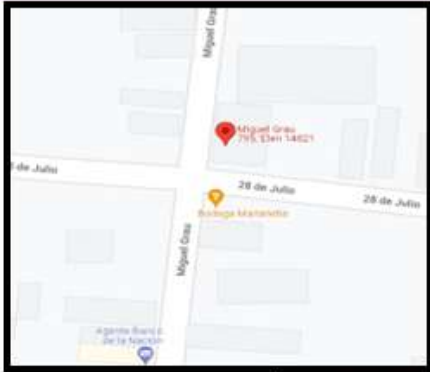
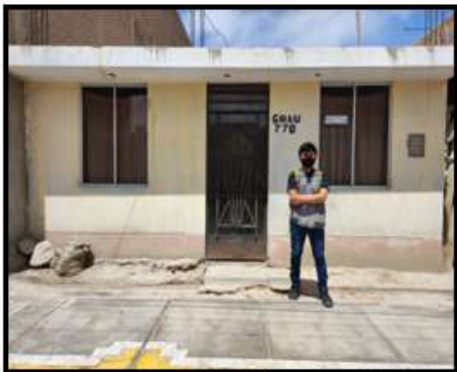
https://goo.gl/maps/vLxWw875E4mzPoXj9								
II. DATOS GENERALES								
TESISTA:	VICTOR MANUEL REYNOZA LUMBRE			FECHA:	18/09/2022			
PROPIETARIO:	MARIA DIONISIA MILLONES CHANCAFE			N° MUESTRA:	1			
DIRECCION:	GRAU #778							
III. DESCRIPCION DE LA VIVIENDA								
AREA CONSTRUIDA (m2):	31.48	LARGO (m):	7.43	ANCHO (m):	6.2			
N°PISOS:	1							
SISTEMA CONSTRUCTIVO:	Albañilería Confinada							
ANTIGÜEDAD:	11 años							
IV. PATOLOGÍAS EN LA VIVIENDA								
	ELEMENTOS ESTRUCTURALES							119.45
	MUROS		COLUMNAS		VIGAS		RESUMEN	
PATOLOGIAS	AREA CON PATOLOGIA	% AREA CON PATOLOGIA	AREA CON PATOLOGIA	% AREA CON PATOLOGIA	AREA CON PATOLOGIA	% AREA CON PATOLOGIA	AREA TOTAL DELAS ESTRUCTURAS (m2)	
CANGREJERAS	-	-	0.05	0.20%	0.526	2.90%	0.576	0.48%
EFLORESCENCIA	-	-	-	-	-	-	-	-
FISURAS	0.365	0.48%	-	-	-	-	0.365	0.31%
GRIETAS	0.17	0.22%	-	-	-	-	0.17	0.14%

V. RESUMEN EVALUATIVO DE LA VIVIENDA								
N° MUESTRA	AREA AFECTADA (m2)	AREA NO AFECTADA (m2)	% AFECTADO		% NO AFECTADO			
1	1.111	118.34	0.93%		99.07%			
FUENTE: ADAPTADO DE LA TESIS "EVALUACIÓN E IDENTIFICACIÓN DE LAS PATOLOGÍAS EN VIVIENDAS AUTOCONSTRUIDAS DE ALBAÑILERÍA CONFINADA - URBANIZACIÓN NUESTRA SEÑORA DE GUADALUPE, PUNO - 2021"

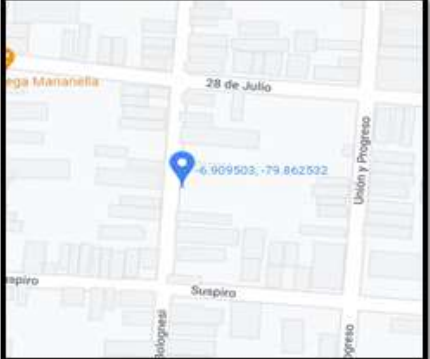
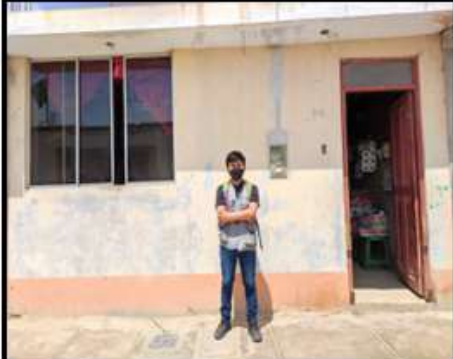
https://goo.gl/maps/y7yENMfCbcRbk77								
II. DATOS GENERALES								
TESISTA:	VICTOR MANUEL REYNOZA LUMBRE					FECHA:	18/09/2022	
PROPIETARIO:	JOSÉ MARCELINO LIZA ÁNGELES					N° MUESTRA:	2	
DIRECCION:	BOLOGNESI #731							
III. DESCRIPCION DE LA VIVIENDA								
AREA CONSTRUIDA (m2):	43.52	LARGO (m):	8.45	ANCHO (m):	5.15			
N°PISOS:	1							
SISTEMA CONSTRUCTIVO:	Albañilería Confinada							
ANTIGÜEDAD:	10 años							
IV. PATOLOGÍAS EN LA VIVIENDA								
	ELEMENTOS ESTRUCTURALES							
	MUROS		COLUMNAS		VIGAS		RESUMEN	
PATOLOGIAS	AREA CON PATOLOGIA	% AREA CON PATOLOGIA	AREA CON PATOLOGIA	% AREA CON PATOLOGIA	AREA CON PATOLOGIA	% AREA CON PATOLOGIA	AREA TOTAL DE LAS ESTRUCTURAS (m2)	
CANGREJERAS	-	-	-	-	-	-	-	-
EFLORESCENCIA	-	-	-	-	-	-	-	-
FISURAS	0.159	0.26%	-	-	-	-	0.159	0.17%
GRIETAS	0.29	0.47%	-	-	-	-	0.29	0.30%

V. RESUMEN EVALUATIVO DE LA VIVIENDA								
N° MUESTRA	AREA AFECTADA (m2)	AREA NO AFECTADA (m2)	% AFECTADO		% NO AFECTADO			
2	0.449	95.106	0.47%		99.53%			
FUENTE: ADAPTADO DE LA TESIS "EVALUACIÓN E IDENTIFICACIÓN DE LAS PATOLOGÍAS EN VIVIENDAS AUTOCONSTRUIDAS DE ALBAÑILERÍA CONFINADA - URBANIZACIÓN NUESTRA SEÑORA DE GUADALUPE, PUNO - 2021"

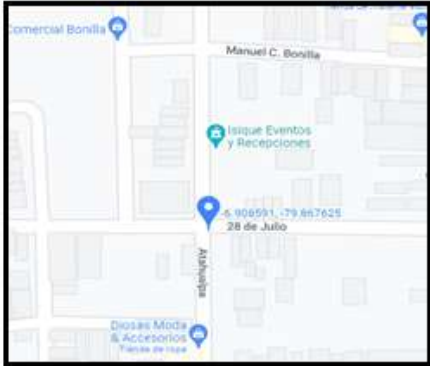
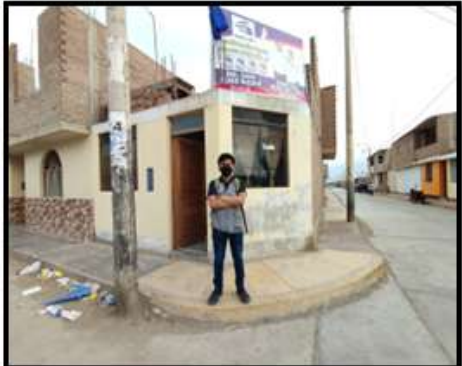
https://goo.gl/maps/WyPq9NTYVrrANEjU6								
II. DATOS GENERALES								
TESISTA:	VICTOR MANUEL REYNOZA LUMBRE				FECHA:	18/09/2022		
PROPIETARIO:	MARIA ENRIQUETA UCAÑAY PORTILLA				N° MUESTRA:	3		
DIRECCION:	28 DE JULIO #100							
III. DESCRIPCION DE LA VIVIENDA								
AREA CONSTRUIDA (m2):	37.50	LARGO (m):	6.99	ANCHO (m):	5.48			
N°PISOS:	1							
SISTEMA CONSTRUCTIVO:	Albañilería Confinada							
ANTIGÜEDAD:	9 años							
IV. PATOLOGÍAS EN LA VIVIENDA								
	ELEMENTOS ESTRUCTURALES							
	MUROS		COLUMNAS		VIGAS		RESUMEN	
PATOLOGIAS	AREA CON PATOLOGIA	% AREA CON PATOLOGIA	AREA CON PATOLOGIA	% AREA CON PATOLOGIA	AREA CON PATOLOGIA	% AREA CON PATOLOGIA	AREA TOTAL DE LAS ESTRUCTURAS (m2)	106.17
CANGREJERAS	-	-	-	-	-	-	-	-
EFLORESCENCIA	-	-	-	-	-	-	-	-
FISURAS	0.624	1.051%	-	-	-	-	0.624	0.59%
GRIETAS	0.07	0.118%	-	-	-	-	0.07	0.07%

V. RESUMEN EVALUATIVO DE LA VIVIENDA								
N° MUESTRA	AREA AFECTADA (m2)	AREA NO AFECTADA (m2)	% AFECTADO		% NO AFECTADO			
3	0.694	105.48	0.65%		99.35%			
FUENTE: ADAPTADO DE LA TESIS "EVALUACIÓN E IDENTIFICACIÓN DE LAS PATOLOGÍAS EN VIVIENDAS AUTOCONSTRUIDAS DE ALBAÑILERÍA CONFINADA - URBANIZACIÓN NUESTRA SEÑORA DE GUADALUPE, PUNO - 2021"

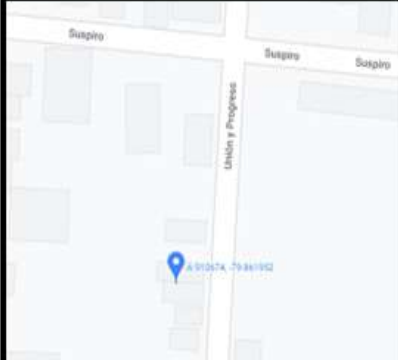
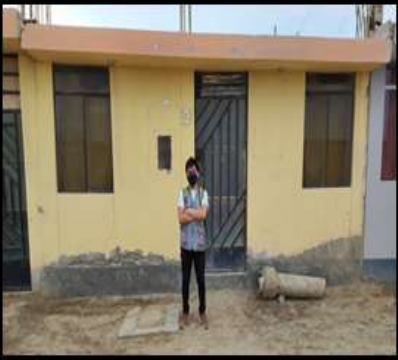
https://goo.gl/maps/xN7A2ZjY1cRm4Ymt9								
II. DATOS GENERALES								
TESISTA:	VICTOR MANUEL REYNOZA LUMBRE	FECHA:	19/09/2022					
PROPIETARIO:	ERICK REQUE GUEVARA	N° MUESTRA:	4					
DIRECCION:	UNIÓN Y PROGRESO CDR #8							
III. DESCRIPCION DE LA VIVIENDA								
AREA CONSTRUIDA (m2):	44.28	LARGO (m):	7.2	ANCHO (m):	6.15			
N°PISOS:	1							
SISTEMA CONSTRUCTIVO:	Albañilería Confinada							
ANTIGÜEDAD:	12 años							
IV. PATOLOGÍAS EN LA VIVIENDA								
	ELEMENTOS ESTRUCTURALES							
	MUROS		COLUMNAS		VIGAS		RESUMEN	
PATOLOGIAS	AREA CON PATOLOGIA	% AREA CON PATOLOGIA	AREA CON PATOLOGIA	% AREA CON PATOLOGIA	AREA CON PATOLOGIA	% AREA CON PATOLOGIA	AREA TOTAL DE LAS ESTRUCTURAS (m2)	
CANGREJERAS	-	-	0.05	0.26%	0.98	4.40%	1.03	0.80%
EFLORESCENCIA	3.4175	3.97%	0.125	0.64%	-	-	3.5425	2.77%
FISURAS	0.225	0.26%	-	-	-	-	0.225	0.18%
GRIETAS	0.59	0.68%	-	-	-	-	0.59	0.46%

V. RESUMEN EVALUATIVO DE LA VIVIENDA								
N° MUESTRA	AREA AFECTADA (m2)	AREA NO AFECTADA (m2)	% AFECTADO	% NO AFECTADO				
4	5.3875	122.67	4.21%	95.79%				
FUENTE: ADAPTADO DE LA TESIS "EVALUACIÓN E IDENTIFICACIÓN DE LAS PATOLOGÍAS EN VIVIENDAS AUTOCONSTRUIDAS DE ALBAÑILERÍA CONFINADA - URBANIZACIÓN NUESTRA SEÑORA DE GUADALUPE, PUNO - 2021"

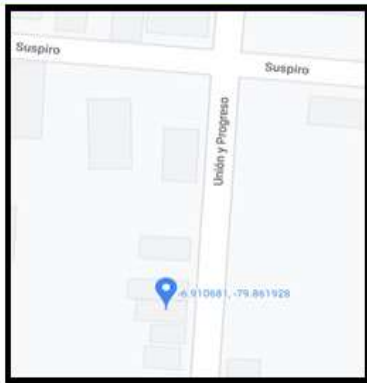
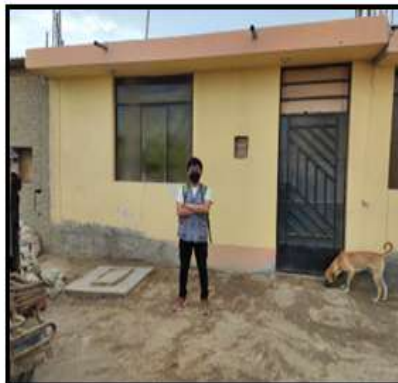
https://goo.gl/maps/UznCycMarE9ok1VA6									
II. DATOS GENERALES									
TESISTA:	VICTOR MANUEL REYNOZA LUMBRE			FECHA:	19/09/2022				
PROPIETARIO:	PERCY CLAUDIO LÓPEZ GARCIA			N° MUESTRA:	5				
DIRECCION:	UNIÓN Y PROGRESO CDR #8								
III. DESCRIPCION DE LA VIVIENDA									
AREA CONSTRUIDA (m2):	40.95	LARGO (m):	7.5	ANCHO (m):	5.46				
N°PISOS:	1								
SISTEMA CONSTRUCTIVO:	Albañilería Confinada								
ANTIGÜEDAD:	12 años								
IV. PATOLOGÍAS EN LA VIVIENDA									
	ELEMENTOS ESTRUCTURALES							AREA TOTAL DE LAS ESTRUCTURAS (m2)	RESUMEN
	MUROS	COLUMNAS		VIGAS		RESUMEN			
PATOLOGIAS	AREA CON PATOLOGIA	% AREA CON PATOLOGIA	AREA CON PATOLOGIA	% AREA CON PATOLOGIA	AREA CON PATOLOGIA	% AREA CON PATOLOGIA	AREA TOTAL DE LAS ESTRUCTURAS (m2)	RESUMEN	
CANGREJERAS	-	-	0.081	0.57%	-	-	0.081	0.09%	
EFLORESCENCIA	1.935	3.24%	0.0875	0.62%	-	-	2.0225	2.21%	
FISURAS	0.1	0.17%	0.035	0.25%	-	-	0.135	0.15%

GRIETAS	0.28	0.47%	0.063	0.36%	-	-	0.343	0.37%	
V. RESUMEN EVALUATIVO DE LA VIVIENDA									
N° MUESTRA	AREA AFECTADA (m2)	AREA NO AFECTADA (m2)	% AFECTADO		% NO AFECTADO				
5	2.5815	88.94	2.82%		97.18%				
FUENTE: ADAPTADO DE LA TESIS "EVALUACIÓN E IDENTIFICACIÓN DE LAS PATOLOGÍAS EN VIVIENDAS AUTOCONSTRUIDAS DE ALBAÑILERÍA CONFINADA - URBANIZACIÓN NUESTRA SEÑORA DE GUADALUPE, PUNO - 2021"

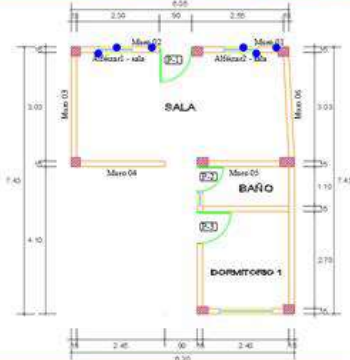
I. PLANO DE INSPECCIÓN

ORIGEN DE FISURA	INDICADOR		
			Junta Sísmica	JS		
			Unión mortero - ladrillo	UML		
			Dentado de ladrillo	DL		
			Espesor del revoque	ER		
			Deficiente diseño	DD		
			Unidad de albañilería inadecuada	UAI		
			Asentamiento diferencial	AD		
			Cargas puntuales	CP		
			Cargas uniformes sobre muros de sección variable	CUM		
			Cargas diferentes sometidas a muros	CDM		
			Flechas en losas o vigas donde se apoyan los tabiques	FLV		
			Empuje entre muros adyacentes	EMA		
			Contracción térmica	CT		
ACI 224R-01, 2008						
Tipo	Estructural	Estético				
Leve	< 1mm	< 0.15 mm				
Moderada	entre 1 y 2 mm	-				
Grave	> 2 mm	entre 0.15 y 0.30 mm				
III. FISURAS RECOLECTADAS EN LA VIVIENDA						
Ubicación	Forma	Espesor (mm)	Longitud (m)	Tipo de Fisura	Estructural	Estético
Alféizar1 de sala (calle)	Diagonal	1.8	1.11	DD,UML,UAI	moderada	grave

Longitudinal	2	0.18	DD,UML,UAI	grave	grave
	Vertical	2	0.08	DD,UML,UAI	grave	grave
Muro 02	Vertical	1.3	0.41	DD,UML,UAI	moderada	grave
	Vertical	1.1	0.38	AD, CT	moderada	grave
Alféizar2 de sala (calle)	Diagonal	1.4	0.51	DD,UML,UAI	moderada	grave
	Longitudinal	1.8	0.18	DD,UML,UAI	moderada	grave
	Diagonal	1.5	1.02	DD,UML,UAI	moderada	grave
	Vertical	1.3	0.35	DD,UML,UAI	moderada	grave
Muro 01	Vertical	0.7	0.52	AD, CT	leve	grave
FUENTE: ADAPTADO DE LA TESIS "DETERMINACIÓN Y EVALUACIÓN DE LAS FISURAS Y GRIETAS DE LA RESIDENCIAL LOS CIPRESES II EN LA CIUDAD DE CAJAMARCA - 2019"

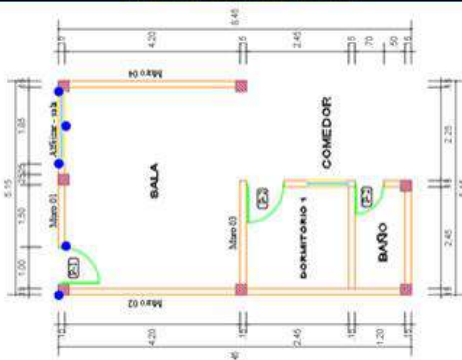
I. PLANO DE INSPECCIÓN

ORIGEN DE FISURA	INDICADOR		
			Junta Sísmica	JS		
			Unión mortero - ladrillo	UML		
			Dentado de ladrillo	DL		
			Espesor del revoque	ER		
			Deficiente diseño	DD		
			Unidad de albañilería inadecuada	UAI		
			Asentamiento diferencial	AD		
			Cargas puntuales	CP		
			Cargas uniformes sobre muros de sección variable	CUM		
Cargas diferentes sometidas a muros	CDM					
Flechas en losas o vigas donde se apoyan los tabiques	FLV					
Empuje entre muros adyacentes	EMA					
Contracción térmica	CT					
ACI 224R-01, 2008						
Tipo		Estructural	Estético			
Leve		< 1mm	< 0.15 mm			
Moderada		entre 1 y 2 mm	-			
Grave		> 2 mm	entre 0.15 y 0.30 mm			
III. FISURAS RECOLECTADAS EN LA VIVIENDA						
Ubicación	Forma	Espesor (mm)	Longitud (m)	Tipo de Fisura	Estructural	Estético
Alféizar1 de sala (calle)	Vertical	1	1.25	DD,UML,UAI	leve	grave
	Longitudinal	1.8	0.18	DD,UML,UAI	moderada	grave

Vertical	2	1.25	DD,UML,UAI	grave	grave
	Vertical	0.6	0.18	DD,UML,UAI	leve	grave
	Vertical	0.7	0.21	DD,UML,UAI	leve	grave
Puerta principal	Diagonal	1.2	0.36	CT	moderada	grave
	Horizontal	0.8	0.3	UML,UAI	leve	grave
	Horizontal	0.8	0.26	UML,UAI	leve	grave
Columna	Vertical	0.9	2.65	JS	leve	grave
FUENTE: ADAPTADO DE LA TESIS "DETERMINACIÓN Y EVALUACIÓN DE LAS FISURAS Y GRIETAS DE LA RESIDENCIAL LOS CIPRESES II EN LA CIUDAD DE CAJAMARCA - 2019"

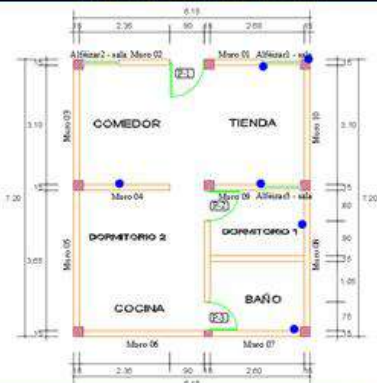
I. PLANO DE INSPECCIÓN

ORIGEN DE FISURA	INDICADOR		
			Junta Sísmica	JS		
			Unión mortero - ladrillo	UML		
			Dentado de ladrillo	DL		
			Espesor del revoque	ER		
			Deficiente diseño	DD		
			Unidad de albañilería inadecuada	UAI		
			Asentamiento diferencial	AD		
			Cargas puntuales	CP		
			Cargas uniformes sobre muros de sección variable	CUM		
Cargas diferentes sometidas a muros	CDM					
Flechas en losas o vigas donde se apoyan los tabiques	FLV					
Empuje entre muros adyacentes	EMA					
Contracción térmica	CT					
ACI 224R-01, 2008						
Tipo		Estructural	Estético			
Leve		< 1mm	< 0.15 mm			
Moderada		entre 1 y 2 mm	-			
Grave		> 2 mm	entre 0.15 y 0.30 mm			
III. FISURAS RECOLECTADAS EN LA VIVIENDA						
Ubicación	Forma	Espesor (mm)	Longitud (m)	Tipo de Fisura	Estructural	Estético
Alféizar1 de sala (calle)	Vertical	3	1.05	DD,UML,UAI	grave	grave
	Longitudinal	3	0.18	DD,UML,UAI	grave	grave

Vertical	2.8	1.05	DD,UML,UAI	grave	grave
Muro 01	Vertical	2	1.18	JS	grave	grave
Muro 04 - sala	Diagonal	3	1.96	DD,UML,UAI	grave	grave
Muro 04 - dormitorio 2	Diagonal	2	0.62	DD,UML,UAI	grave	grave
Alféizar3 de sala	Vertical	2	1.17	DD,UML,UAI	grave	grave
	Longitudinal	1.5	0.18	DD,UML,UAI	moderada	grave
	Vertical	1.8	0.62	DD,UML,UAI	moderada	grave
Muro 08	Vertical	1.2	0.66	ER	moderada	grave
Muro 07	Diagonal-Vertical	1.8	1.26	JS,UML,UAI	moderada	grave
FUENTE: ADAPTADO DE LA TESIS "DETERMINACIÓN Y EVALUACIÓN DE LAS FISURAS Y GRIETAS DE LA RESIDENCIAL LOS CIPRESES II EN LA CIUDAD DE CAJAMARCA - 2019"

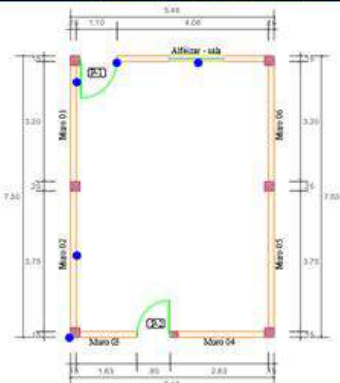
I. PLANO DE INSPECCIÓN

ORIGEN DE FISURA		INDICADOR	
			Junta Sísmica		JS	
			Unión mortero - ladrillo		UML	
			Dentado de ladrillo		DL	
			Espesor del revoque		ER	
			Deficiente diseño		DD	
			Unidad de albañilería inadecuada		UAI	
			Asentamiento diferencial		AD	
			Cargas puntuales		CP	
			Cargas uniformes sobre muros de sección variable		CUM	
Cargas diferentes sometidas a muros		CDM				
Flechas en losas o vigas donde se apoyan los tabiques		FLV				
Empuje entre muros adyacentes		EMA				
Contracción térmica		CT				
ACI 224R-01, 2008						
Tipo		Estructural	Estético			
Leve		< 1mm	< 0.15 mm			
Moderada		entre 1 y 2 mm	-			
Grave		> 2 mm	entre 0.15 y 0.30 mm			
III. FISURAS RECOLECTADAS EN LA VIVIENDA						
Ubicación	Forma	Espesor (mm)	Longitud (m)	Tipo de Fisura	Estructural	Estético
Alféizar de sala (calle)	Vertical	3.1	1.36	DD,UAI,UML	grave	grave
	Longitudinal	1.5	0.28	DD,UAI,UML	moderada	grave

Vertical	2	1.1	DD,UAI,UML	grave	grave
Puerta principal	Vertical-Horizontal	1.2	0.36	DD	moderada	grave
Muro 01	Vertical	0.7	0.41	UAI,UML	leve	grave
Muro 02	Vertical	2	2.61	UAI,UML	grave	grave
Muro 03	Vertical	2	0.79	JS	grave	grave
FUENTE: ADAPTADO DE LA TESIS "DETERMINACIÓN Y EVALUACIÓN DE LAS FISURAS Y GRIETAS DE LA RESIDENCIAL LOS CIPRESSES II EN LA CIUDAD DE CAJAMARCA - 2019"

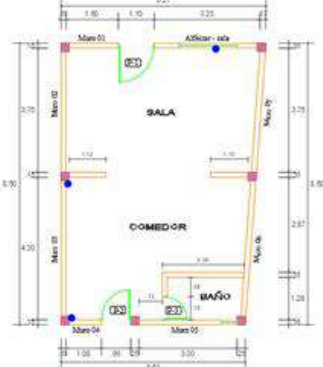
I. PLANO DE INSPECCIÓN

ORIGEN DE FISURA	INDICADOR		
			Junta Sísmica	JS		
			Unión mortero - ladrillo	UML		
			Dentado de ladrillo	DL		
			Espesor del revoque	ER		
			Deficiente diseño	DD		
			Unidad de albañilería inadecuada	UAI		
			Asentamiento diferencial	AD		
			Cargas puntuales	CP		
			Cargas uniformes sobre muros de sección variable	CUM		
Cargas diferentes sometidas a muros	CDM					
Flechas en losas o vigas donde se apoyan los tabiques	FLV					
Empuje entre muros adyacentes	EMA					
Contracción térmica	CT					
			ACI 224R-01, 2008			
	Tipo	Estructural	Estético			
	Leve	< 1mm	< 0.15 mm			
	Moderada	entre 1 y 2 mm	-			
	Grave	> 2 mm	entre 0.15 y 0.30 mm			
III. FISURAS RECOLECTADAS EN LA VIVIENDA						
Ubicación	Forma	Espesor (mm)	Longitud (m)	Tipo de Fisura	Estructural	Estético
Alféizar de sala (calle)	Vertical	3	1.17	DD,UAI,UML	grave	grave
	Longitudinal	4	0.18	DD,UAI,UML	grave	grave

Vertical	3	1.17	DD,UAI,UML	grave	grave
Muro 03	Diagonal	2.2	2.36	UML, UAI	grave	grave
Muro 04	Vertical	2.1	1.52	UML, UAI	grave	grave
FUENTE: ADAPTADO DE LA TESIS "DETERMINACIÓN Y EVALUACIÓN DE LAS FISURAS Y GRIETAS DE LA RESIDENCIAL LOS CIPRESSES II EN LA CIUDAD DE CAJAMARCA - 2019"
