**Evaluación de la fisuración de muros en viviendas del programa
Techo propio en Ciudad Eten-Lambayeque, periodo 2010-2013**

**TESIS PARA OPTAR EL TÍTULO DE
INGENIERO CIVIL AMBIENTAL**

Victor Manuel Reynoza Lumbre

Chiclayo, 2023

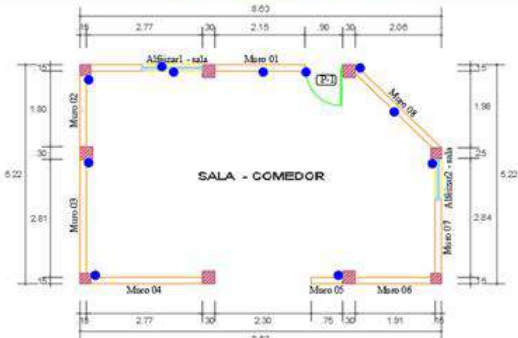
I. PLANO DE INSPECCIÓN

ORIGEN DE FISURA	INDICADOR		
			Junta Sísmica	JS		
			Unión mortero - ladrillo	UML		
			Dentado de ladrillo	DL		
			Espesor del revoque	ER		
			Deficiente diseño	DD		
			Unidad de albañilería inadecuada	UAI		
			Asentamiento diferencial	AD		
			Cargas puntuales	CP		
			Cargas uniformes sobre muros de sección variable	CUM		
Cargas diferentes sometidas a muros	CDM					
Flechas en losas o vigas donde se apoyan los tabiques	FLV					
Empuje entre muros adyacentes	EMA					
Contracción térmica	CT					
ACI 224R-01, 2008						
Tipo		Estructural	Estético			
Leve		< 1mm	< 0.15 mm			
Moderada		entre 1 y 2 mm	-			
Grave		> 2 mm	entre 0.15 y 0.30 mm			
III. FISURAS RECOLECTADAS EN LA VIVIENDA						
Ubicación	Forma	Espesor (mm)	Longitud (m)	Tipo de Fisura	Estructural	Estético
Puerta principal	Vertical	0.5	1.25	AD,CT	leve	grave
Muro 01	Diagonal	0.3	0.4	DD	leve	grave

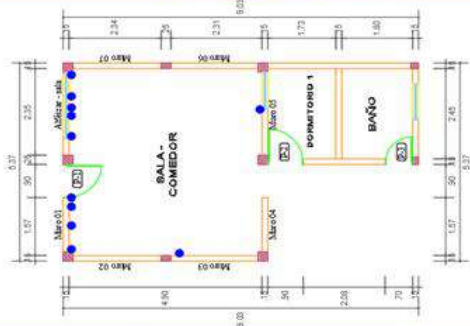
I. PLANO DE INSPECCIÓN

ORIGEN DE FISURA	INDICADOR	
				Junta Sísmica	JS	
				Unión mortero - ladrillo	UML	
				Dentado de ladrillo	DL	
				Espesor del revoque	ER	
				Deficiente diseño	DD	
				Unidad de albañilería inadecuada	UAI	
				Asentamiento diferencial	AD	
				Cargas puntuales	CP	
				Cargas uniformes sobre muros de sección variable	CUM	
Cargas diferentes sometidas a muros	CDM					
Flechas en losas o vigas donde se apoyan los tabiques	FLV					
Empuje entre muros adyacentes	EMA					
Contracción térmica	CT					
ACI 224R-01, 2008						
	Tipo	Estructural	Estético			
	Leve	< 1mm	< 0.15 mm			
	Moderada	entre 1 y 2 mm	-			
	Grave	> 2 mm	entre 0.15 y 0.30 mm			
III. FISURAS RECOLECTADAS EN LA VIVIENDA						
Ubicación	Forma	Espesor (mm)	Longitud (m)	Tipo de Fisura	Estructural	Estético
Alféizar de sala (calle)	Diagonal	2	0.66	DD,UAI,UML	grave	grave
	Longitudinal	2	0.18	DD,UAI,UML	grave	grave

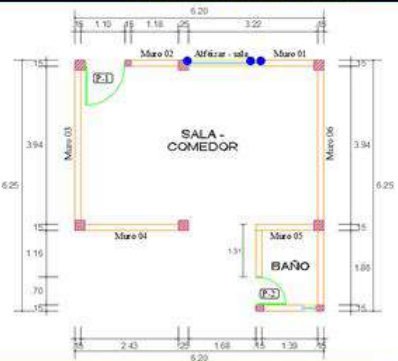
I. PLANO DE INSPECCIÓN

ORIGEN DE FISURA	INDICADOR		
			Junta Sísmica	JS		
			Unión mortero - ladrillo	UML		
			Dentado de ladrillo	DL		
			Espesor del revoque	ER		
			Deficiente diseño	DD		
			Unidad de albañilería inadecuada	UAI		
			Asentamiento diferencial	AD		
			Cargas puntuales	CP		
			Cargas uniformes sobre muros de sección variable	CUM		
			Cargas diferentes sometidas a muros	CDM		
			Flechas en losas o vigas donde se apoyan los tabiques	FLV		
			Empuje entre muros adyacentes	EMA		
Contracción térmica	CT					
ACI 224R-01, 2008						
	Tipo	Estructural	Estético			
	Leve	< 1mm	< 0.15 mm			
	Moderada	entre 1 y 2 mm	-			
	Grave	> 2 mm	entre 0.15 y 0.30 mm			
III. FISURAS RECOLECTADAS EN LA VIVIENDA						
Ubicación	Forma	Espesor (mm)	Longitud (m)	Tipo de Fisura	Estructural	Estético
Alféizar de sala (calle)	Vertical	2	1.04	DD,UML,UAI	grave	grave
	Longitudinal	0.9	0.18	DD,UML,UAI	leve	grave

Vertical	1.8	0.86	DD,UML,UAI	moderada	grave
	Vertical	1.2	0.23	DD,UML,UAI	moderada	grave
	Longitudinal	1	0.18	DD,UML,UAI	leve	grave
	Horizontal	0.7	0.98	DD,UML,UAI,ER	leve	grave
FUENTE: ADAPTADO DE LA TESIS "DETERMINACIÓN Y EVALUACIÓN DE LAS FISURAS Y GRIETAS DE LA RESIDENCIAL LOS CIPRESSES II EN LA CIUDAD DE CAJAMARCA - 2019"

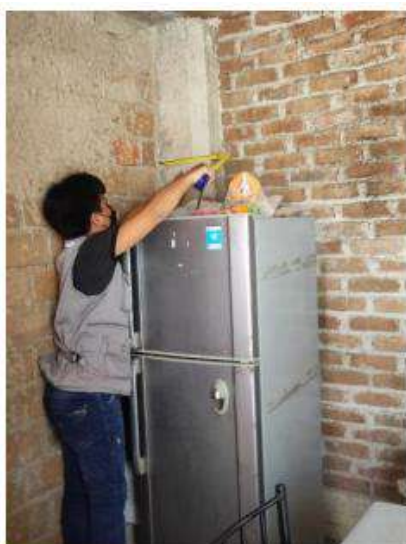
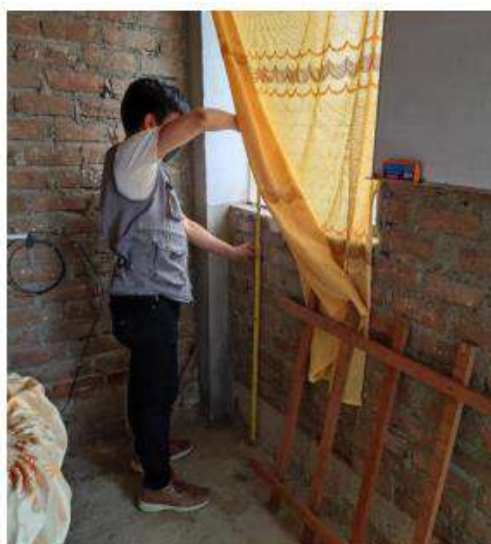
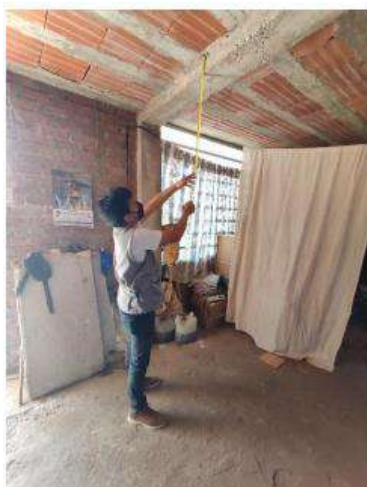
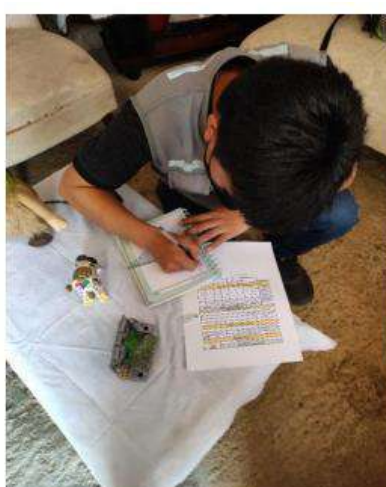
Foto No. 6: Recolección de datos en las áreas de las vigas y columnas afectadas por las cangrejas

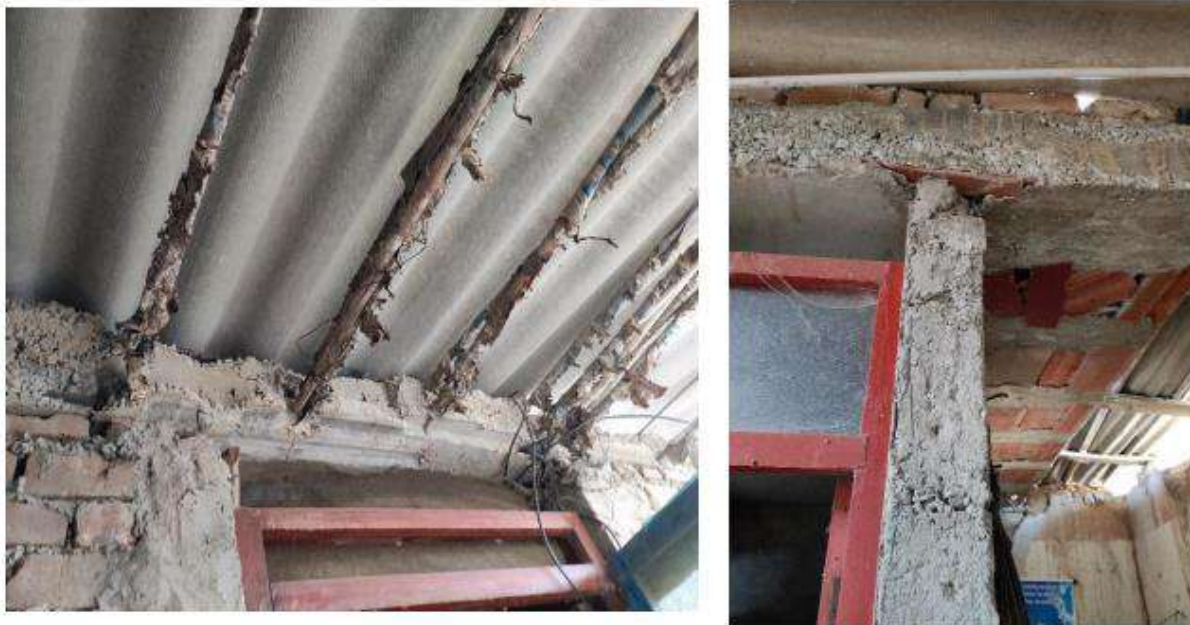
Foto No. 7: Recolección de datos en las áreas de las vigas y columnas afectadas por la eflorescencia
