**Estudio de las tipologías arquitectónicas tradicionales en las viviendas de
Lambayeque en la época virreinal entre los años 1700 – 1800**

**TESIS PARA OPTAR EL TÍTULO DE
ARQUITECTO**

Chiclayo, 2024

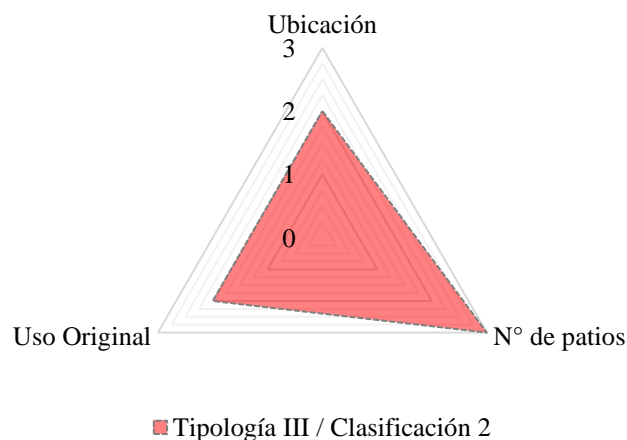
Figura 2

La Casa Varias, ubicada en lo que es hoy la calle 8 de octubre 296, ubicación media dentro del área de estudio, se destina actualmente a un uso residencial mientras que en su origen cumplía funciones de vivienda comercio. Se conserva en su forma original, sin transformaciones significativas, aunque su estado de conservación es deficiente.

Gráfico de características de la Casa Varías

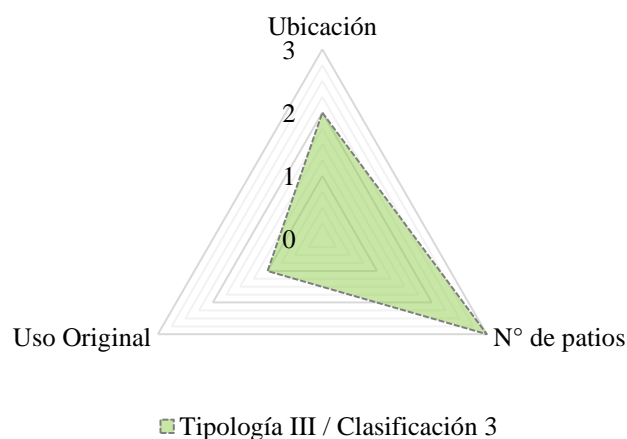
Figura 3

La Casa Barreto, situada en 2 de mayo 300, funcionaba en su origen únicamente como vivienda. Se ha modificado ligeramente, conservando en gran medida su estructura original y mantiene un estado de conservación deficiente.

Gráfico radial de características de la Casa Barreto

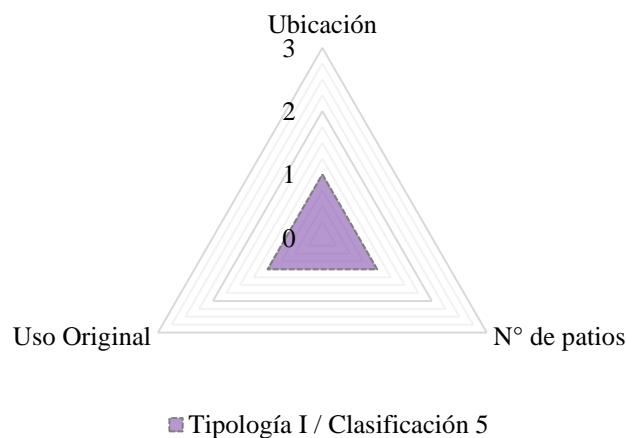
Figura 10

Se encuentra ubicada en la periferia del área de estudio, en la Calle Bolognesi 789. Esta vivienda ha sufrido limitadas transformaciones desde su construcción. Aunque esta poco conservada, sigue manteniendo su uso original como vivienda. La casa cuenta con un solo patio y tiene una superficie techada de 12m², con un área libre de apenas 4m², lo que suma un total de 16m². Es importante destacar que esta área es muy limitada en comparación con las casas previamente mencionadas.

Gráfico radial de características de la Casa Indios

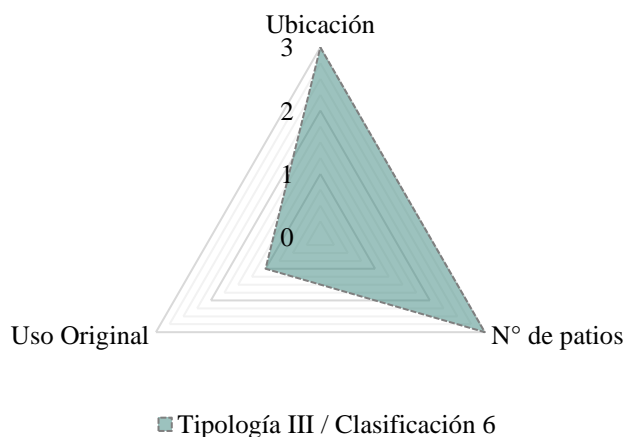
Figura 6

La Casa Montjoy se encuentra en la zona céntrica del área de estudio, en la calle 2 de mayo 403. Esta residencia ha sufrido pocas modificaciones desde su construcción original y actualmente, se utiliza como vivienda, manteniendo su propósito original, sin embargo, su estado de conservación es deficiente. La casa cuenta con dos patios y presenta una superficie techada de 827m², junto con un área libre de 189m², lo que suma un área total de 1016m².

Gráfico radial de características de la Casa Montjoy

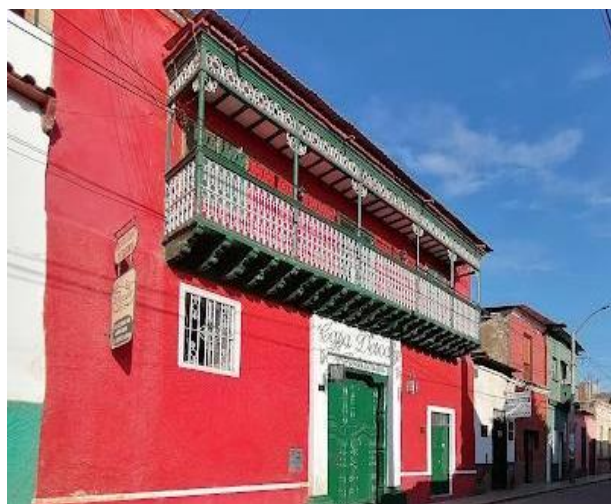
Figura 12

Fachada de la Casa Descalzi

El 14 de septiembre de 2019 se derrumbó una porción de su fachada más larga debido a la falta de previsión en el cuidado del monumento pues presentaba desgaste, rajaduras en la parte frontal y en los enlucidos (Flores, 2019). El colapso se registró en el área donde solía funcionar la tienda. Este espacio de dos pisos solía estar adyacente al pequeño segundo patio de la casa, donde se encontraba un mural decorativo, no existente en la actualidad, en uno de los muros del lado norte. A pesar de ello, el resto del antiguo edificio se encuentra en un estado de conservación regular (J. Izquierdo, 2019). La construcción de este inmueble se estima entre los años 1730-1740 por su estado de conservación e integridad.

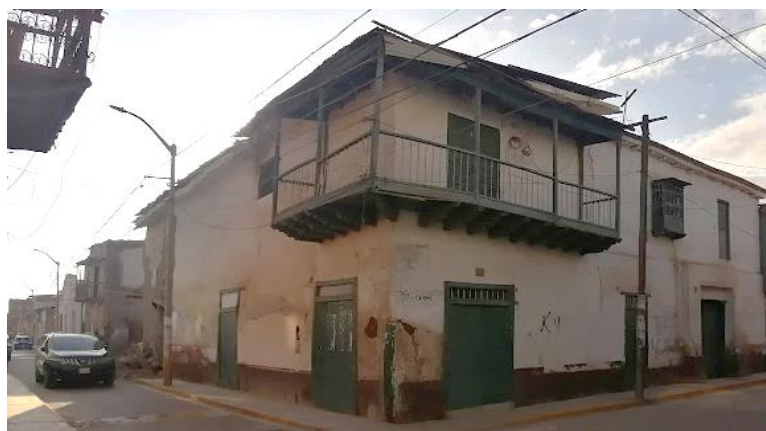
Figura 14

Fachada de la Casa Variás

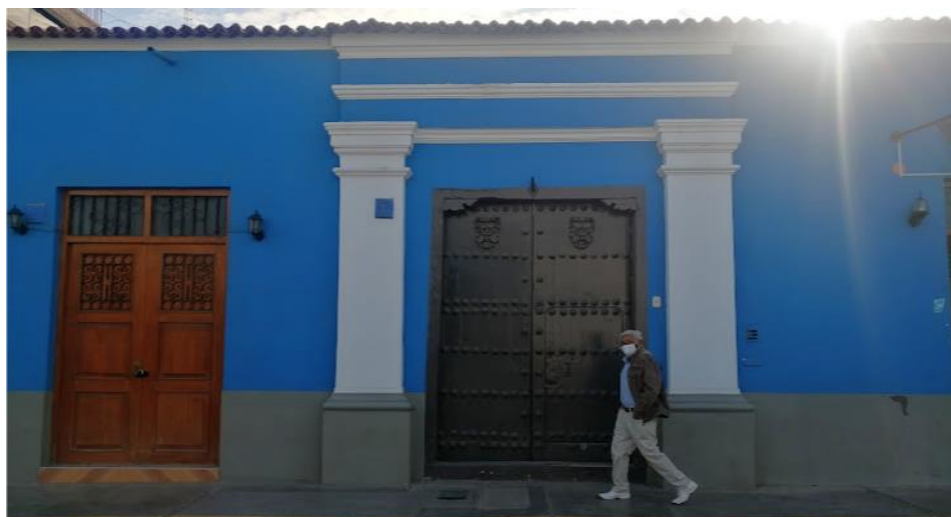
Figura 16

La Casa Barreto se ubica en la calle 2 de mayo, con los números 306 y 310. Este emblemático edificio fue honrado con el título de Patrimonio Cultural de la Nación, tal como lo establece la Resolución Jefatural del Instituto Nacional de Cultura, con fecha 12 de enero de 1989, otorgándole así un reconocimiento oficial a su valor histórico y cultural (Instituto Nacional de Cultura et al., 1999). Se infiere que la construcción, por su estado de conservación e integridad de este inmueble, se dio entre los años 1750-1760.

Fachada de la Casa Barreto.

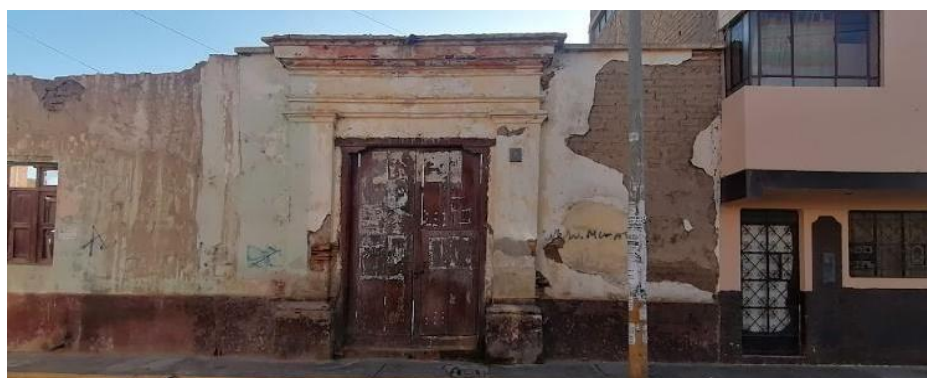
Resulta evidente que sus muros están contruidos en adobe mientras que su portada y sobrecimiento está construido en ladrillo, que para el siglo XVIII en Lambayeque ya era usado en determinados elementos. A lo largo del tiempo, la Casa Barandiarán ha sufrido un severo deterioro, con gran parte de su estructura devastada por la negligencia y la falta de cuidado, evidenciando un estado de conservación deficiente. Únicamente la fachada se ha mantenido en pie, aunque también muestra signos de deterioro.

Figura 18*Fachada de la Casa Barandiarán.*

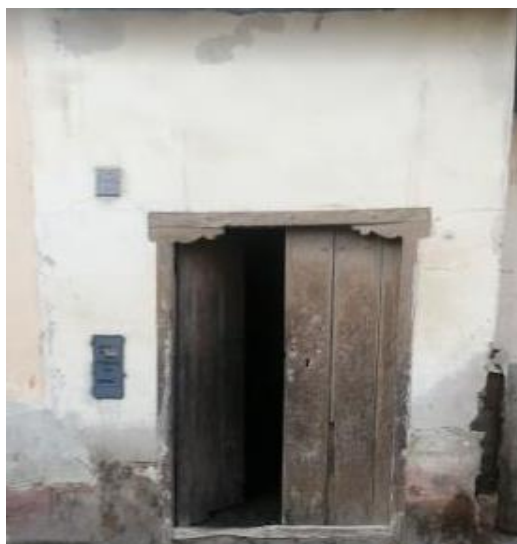
Figura 20

La Casa de los Indios, situada en la calle Bolognesi 789, es lo que se denomina una casa del común de indios, es decir, destinado a las esferas sociales bajas. Los muros de esta vivienda están contruidos en adobe, se trata de una construcción simple sin zócalos ni elementos adicionales estructurales, probablemente conto con un techo liviano de quincha apoyado en vigas de madera. Se estima de los años 1700 -1725 por su estado de conservación y tipología.

Fachada de la Casa de indios.

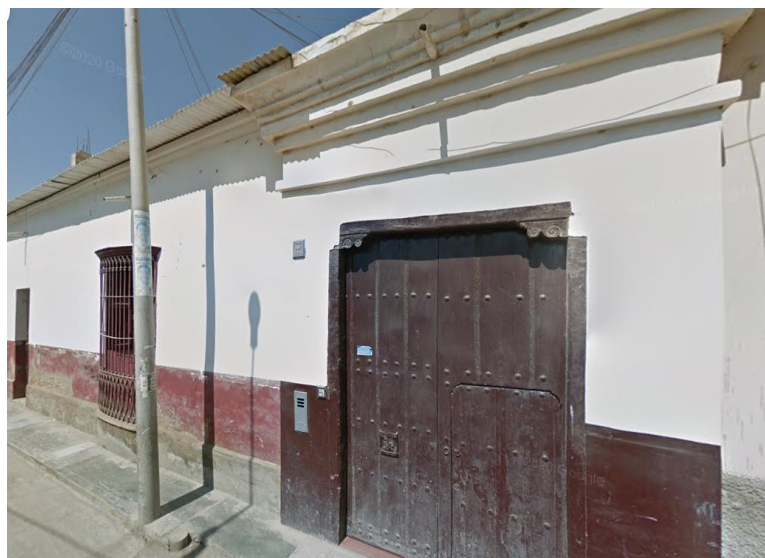
Figura 20

La Casa de la Familia Rioja se ubica en la calle 8 de octubre 306. Fue otorgado su título como Patrimonio Cultural de la Nación por la Resolución Jefatural del Instituto Nacional de Cultura, con fecha del 12 de enero de 1989 y se reconoció públicamente como oficial el 26 de abril del mismo año (Instituto Nacional de Cultura et al., 1999). Construido con muros de adobe y carpintería de madera tallada, esta vivienda conserva un sobrecimiento, visiblemente hecho en ladrillo. La vivienda se estima de entre los años 1730-1740 por su estado de conservación e integridad.

Fachada de la Casa Rioja.

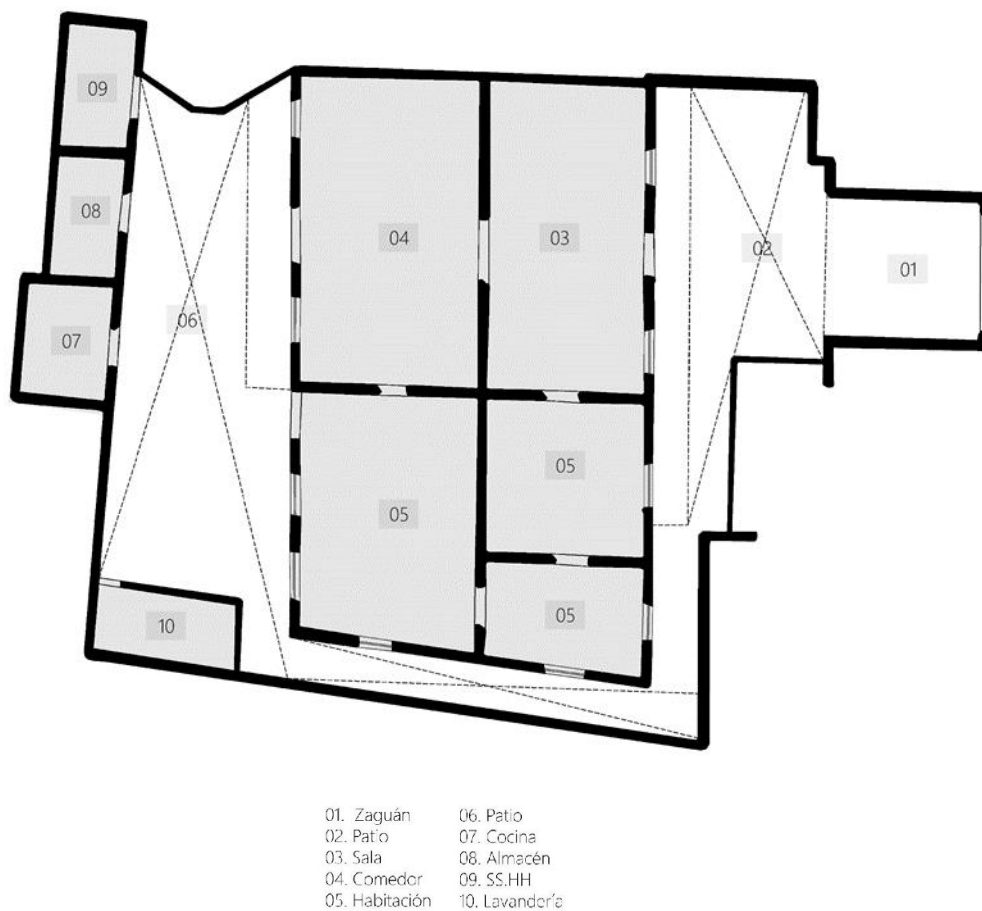
Figura 21

Planimetría de la Casa Rioja.

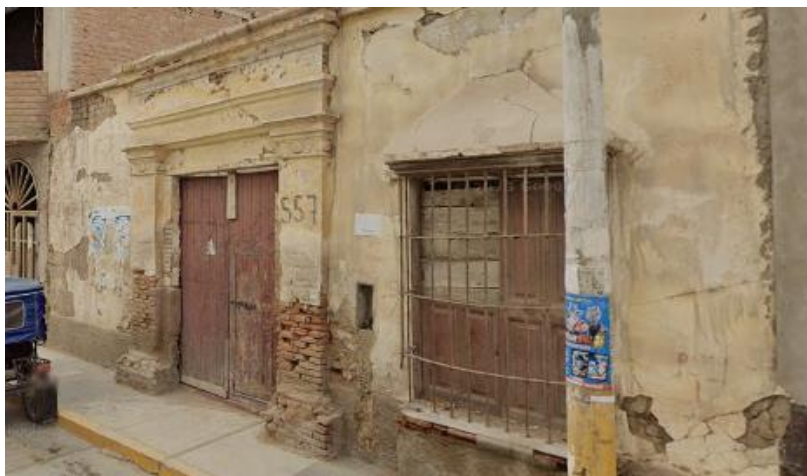
Figura 22

A partir de su único elemento conservado, la fachada, se puede reconocer que los muros están contruidos de adobe, apoyados en un sobrecimiento de ladrillo, material que comparte con la portada principal. Este inmueble, tomando en cuenta la integridad y estado de conservación, data de entre los años 1750-1760.

Fachada de la Casa Buen Dia

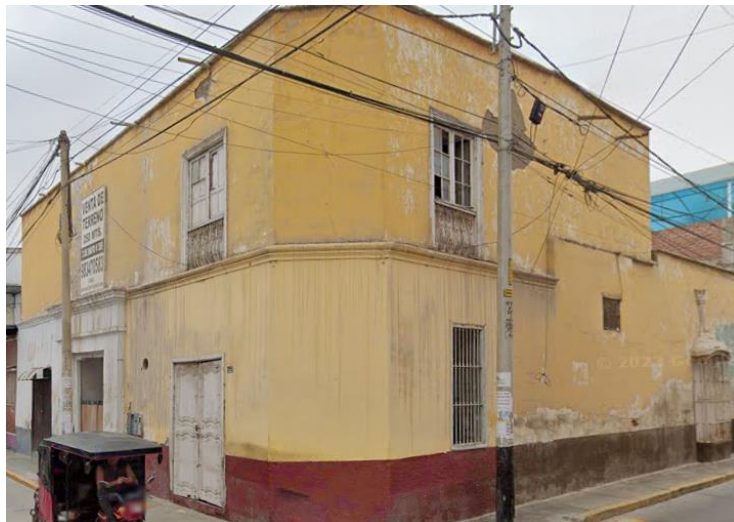
Figura 24

Ambos pisos de la vivienda están contruidos en adobe, la hilera de muros del primer piso está apoyado en un sobrecimiento hecho de ladrillo, aun es observable en algunos ángulos de

la vivienda los restos de lo que fueron las vigas de madera de algarrobo usados como elemento de apoyo para el techo ligero. Es probable que este inmueble date de entre los años 1770-1780.

Fachada de la Casa García Tello

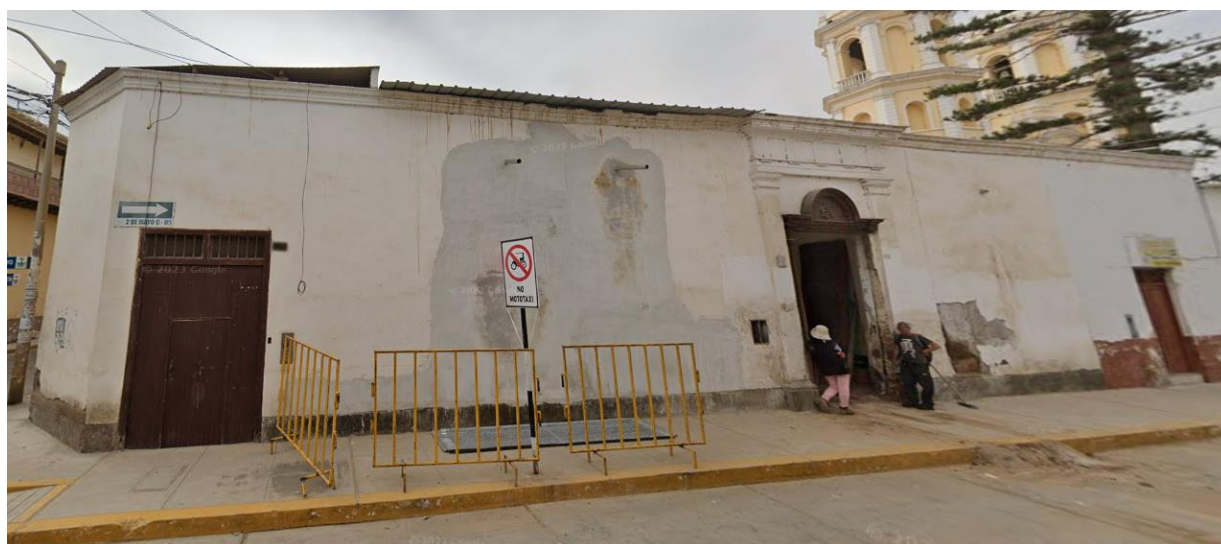
Figura 28

La vivienda cuenta con dos frentes aun en pie, desde los cuales se evidencia un sistema estructural de adobe y ladrillos, con elementos de madera como arriostre, también cumpliendo la función de sostener la cobertura. La carpintería, entre elementos originales y nuevos, se compone principalmente de madera tallada y exhibe una portada en la calle dos de mayo construida en ladrillo.

Fachada del Casa Aguilar Pastor

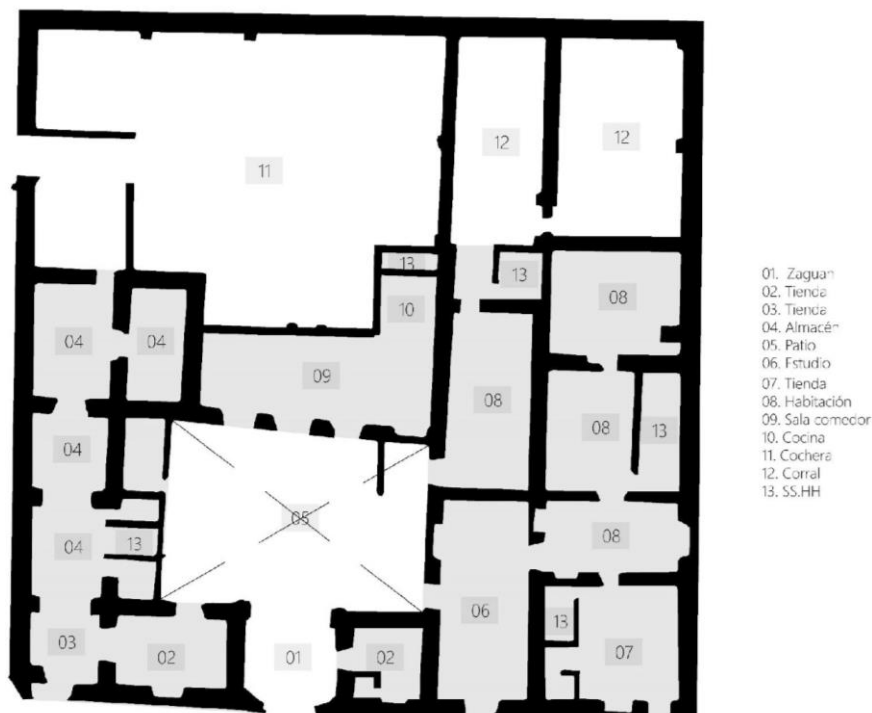
Con una extensión de 750 m², se distribuye iniciando con un zaguán. Desde este punto de entrada, se accede a dos tiendas ubicadas a ambos lados y a un patio en la parte posterior. Desde una de las tiendas, se puede acceder a otra tienda contigua con salida a la calle, donde se encuentran accesos a cuatro almacenes consecutivos. A partir del patio mencionado, se puede ingresar a la sala comedor, a una habitación y a un estudio. Desde la habitación, se puede acceder a un corral con servicios higiénicos. Por otro lado, desde el estudio se puede acceder a una habitación con un vano que conduce a otra tienda con acceso a la calle y servicios higiénicos; además, desde el vano posterior se ingresa a dos habitaciones consecutivas, una de las cuales tiene servicios higiénicos. Desde la sala comedor mencionada, se tiene acceso a una cocina y a un baño, culminando en un amplio espacio de cochera.

Figura 29*Planimetría del Casa Aguilar Pastor*

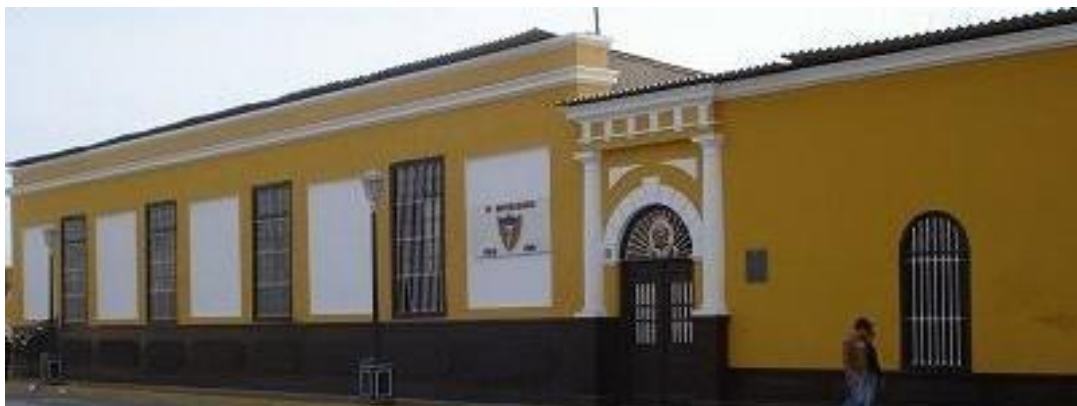
Aunque la fachada original de estilo colonial fue destruida por las lluvias torrenciales de 1828, en 1894 se inició la construcción de la actual fachada que presume características más bien del estilo republicano y abarca casi una cuadra completa. Actualmente, la mansión alberga la Institución Educativa 27 de diciembre, conservando únicamente la techumbre de la galería de su primer patio y las columnas de madera de algarrobo que la sostienen de su estructura original (SIG-MINCETUR, 2009).

Figura 28*Fachada del Colegio 27 de diciembre*

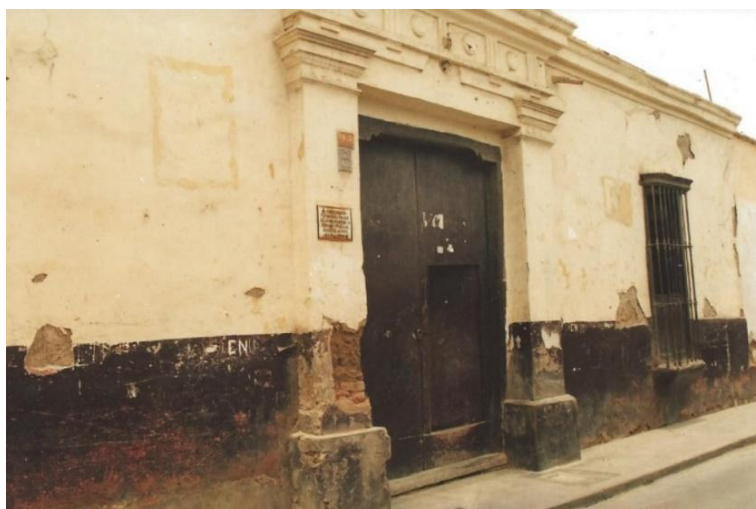
Figura 30

La construcción, hecha de adobe en su mayoría, fue afectada por las lluvias en 2017 y sufrió el derrumbe de las paredes y techos, poniendo en peligro la seguridad de quienes viven allí. Uno de los residentes, expresó su deseo de preservar la casa debido a su historia, pero lamentó que el Instituto Nacional de Cultura no haya brindado apoyo (Redacción RPP, 2017). El 22 de enero, el Ministerio de Cultura (2024) emitió una resolución dictatorial indicando que el acceso al edificio revela una fachada deteriorada, afectada por problemas que han dañado su carpintería metálica y sus ornamentos característicos. Se sugiere conservar dos secciones del edificio y su fachada, además de considerar aprobar un proyecto de intervención integral.

Fachada de la Casa Pascual Saco

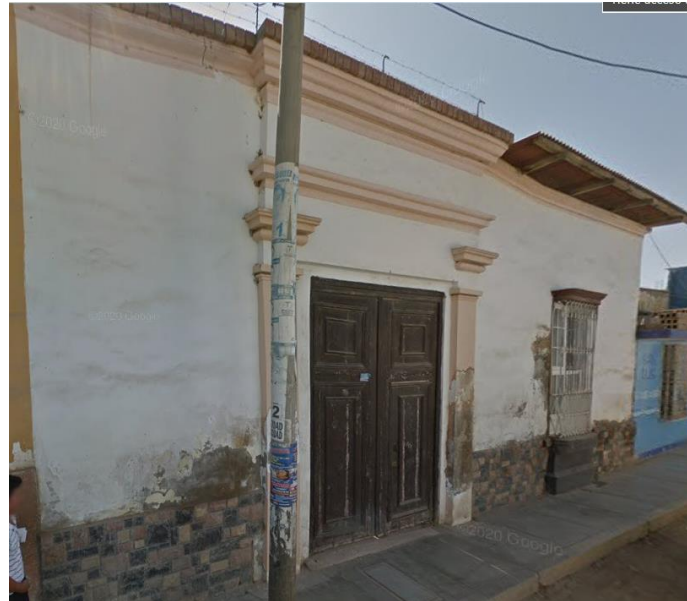
La casa Gonzales Clavel, situada en la calle 8 de octubre número 269, recibió el honor de ser designada como Patrimonio Cultural de la Nación el 12 de enero de 1989. Su reconocimiento oficial fue oficializado ese mismo año, específicamente el 26 de abril. Se trata de una construcción con muros de adobe, sobrecimiento de ladrillo y carpintería principalmente de madera, la fecha estimada del término de su construcción es entre los años 1750-1760.

Figura 32*Fachada de la Casa Gonzales Clavel*

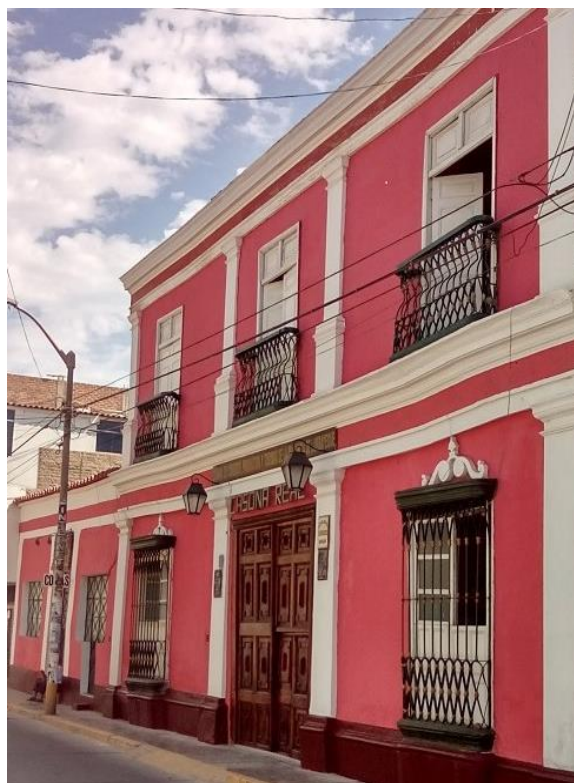
Figura 34

La estructura de la edificación se caracteriza por tener muros portantes construidos de barro y adobe, apoyados sobre cimientos de piedra. La cubierta está compuesta por un tejido de caña junto con torta de barro, sostenida por vigas de tronco de algarrobo; los pisos exhiben una variedad de acabados, incluyendo losetas, piedras y cemento pulido en color. La fachada estos revestidos con mortero de barro, enlucido en yeso y cal; incluye también, molduras en cornisas y un pintado en estuco de tono rojizo. Las escaleras interiores están elaboradas en madera, con una balaustrada de madera de pino. La casona en su interior ha sufrido de deslizamientos de piso por asentamientos de agua subterránea, deterioros en los revoques y algunos de los espacios presentan flexionamiento de vigas por sobrecarga y humedad (J. Izquierdo, 2017).

Fachada de la Casona Real

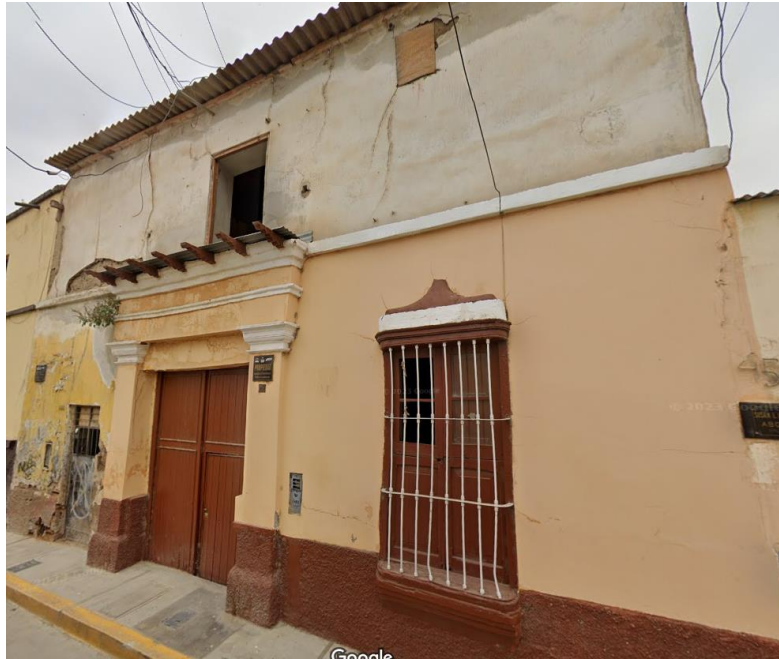
El inmueble de dos niveles cuenta con muros de adobe apoyados en sobrecimiento de ladrillo, toda su fachada tiene un acabado irregular en diversas pinturas. Exhibe encima de su portada principal, edificada en ladrillo, 7 soportes de madera que parecen haber soportado un pequeño balcón al que se accedía desde la puerta, ahora vacía, en el centro del segundo nivel. La construcción de la vivienda se estima entre los años 1730-1740 por su estado de conservación e integridad.

Figura 38*Fachada de la Casa Beneficencia I*

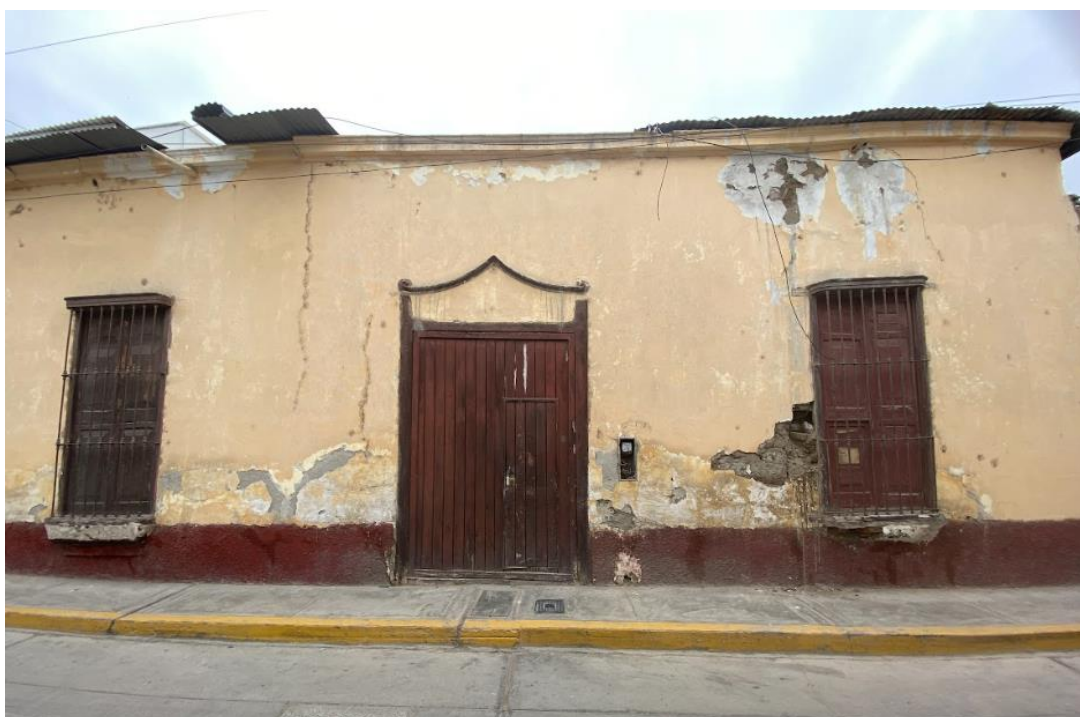
Figura 36

El edificio presenta una estructura compuesta por muros de adobe, que descansan sobre un sobrecimiento de ladrillo, se complementa con la presencia de vigas de madera para el sostén de un techo ligero, posiblemente construido en quincha, un material tradicionalmente utilizado por su ligereza y resistencia; su carpintería está elaborada en madera, aportando un toque tradicional. La construcción de la casa Beneficencia II data de entre los años 1780-1790 tomando su estado de conservación e integridad como determinantes.

Fachada de la Casa Beneficencia II

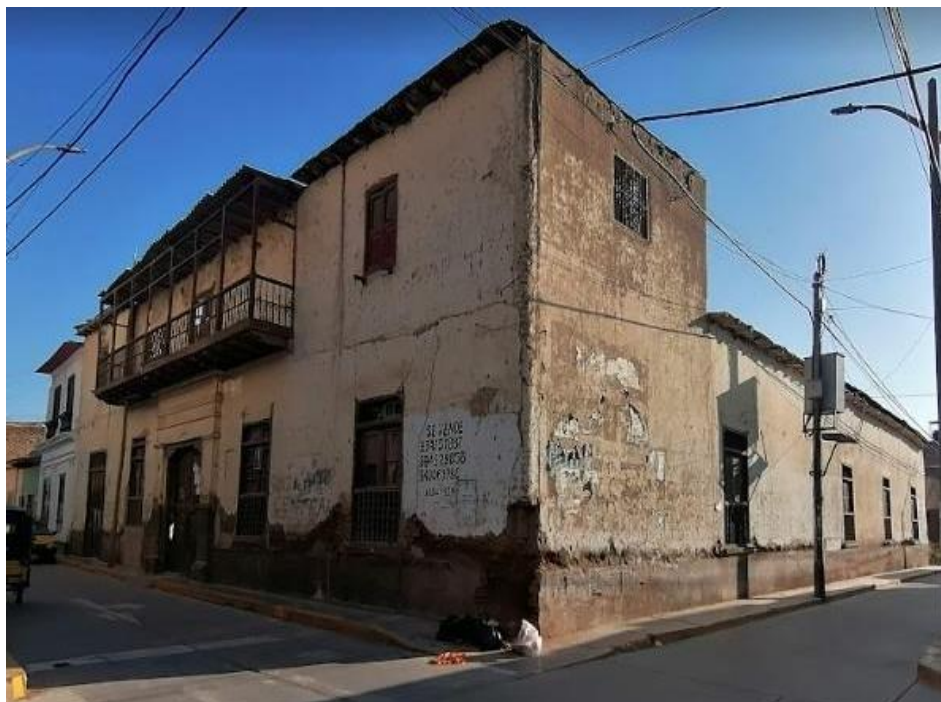
Figura 40

El deterioro de la casa se debe al uso inadecuado y constante, que ha dañado elementos importantes y los ha sustituido por otros que no se corresponden con su estilo original. Los muros de adobe se han hundido parcialmente debido al suelo reblandecido por fugas de aguas servidas. Los cambios en el material de la calle obligaron a la propiedad a realizar modificaciones, como recortar su portón principal y elevar aproximadamente 30 centímetros desde el nivel del primer patio, lo que afectó la evacuación de agua pluvial (J. Izquierdo, 2016).

Fachada de la Casa Ruiz Iturregui

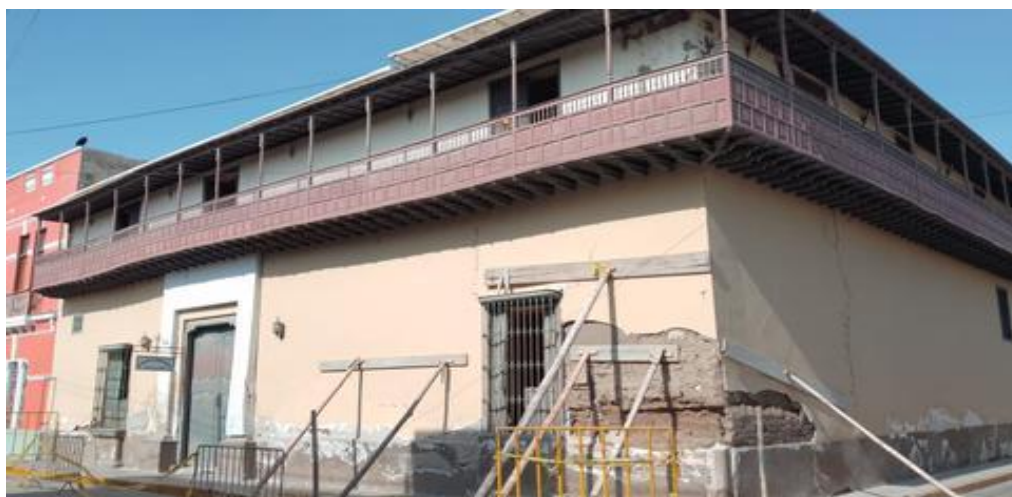
Figura 42

La casa Montjoy, reconocida como Patrimonio Cultural de la Nación en 1963, se distingue por una serie de elementos representativos que incluyen su altura y volumen, un balcón de madera de cajón abierto y una longitud de 66.16 metros, el más extenso de la época virreinal en la América andina, además de características destacables como sus vanos, jambas, galerías, escaleras, puertas, ventanas, techos artesonados de fina madera y la distribución de sus espacios. Estos elementos se combinaron en el siglo XVIII para definir la estructura y apariencia de esta construcción (J. I. Izquierdo, 2011).

Fachada de la Casa Montjoy

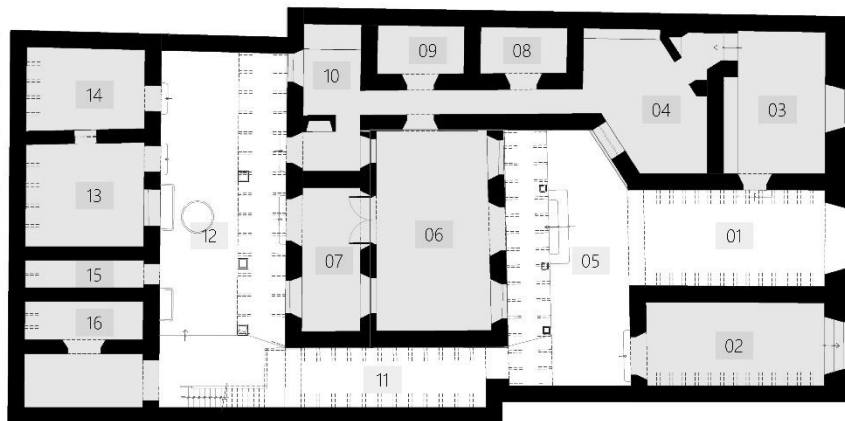
Primer nivel

Segundo nivel

- 01. Zagúan
- 02. Tienda
- 03. Estudio
- 04. Hab. principal
- 05. Patio principal
- 06. Sala
- 07. Comedor
- 08. Hab. secundaria 01
- 09. Hab. secundaria 02
- 10. Almacén
- 11. Corredor
- 12. Patio secundario
- 13. Cocina
- 14. Almacén de alimentos
- 15. SS.HH
- 16. Lavandería
- 17. Hab. de servicio

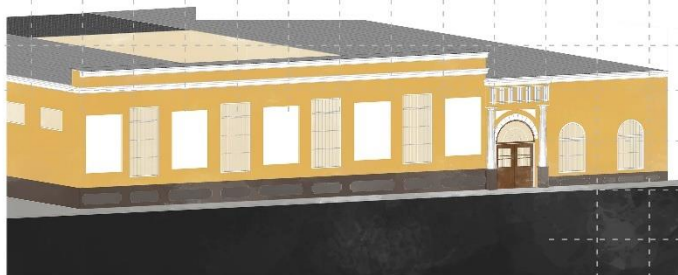
Ambientes:

- 01. Hall
- 02. Oficina
- 03. Aulas
- 04. Auditorio
- 05. Biblioteca
- 06. SS.HH
- 07. Depósito
- 08. Patio

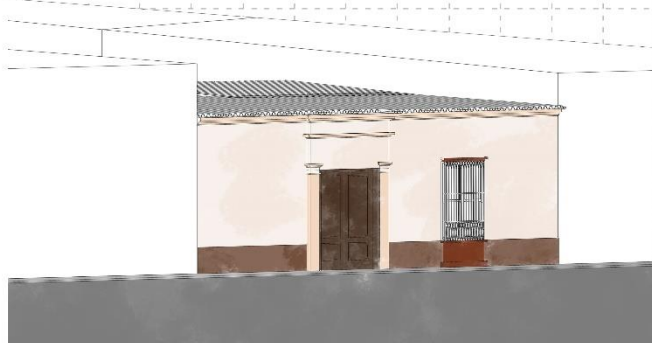
Ambientes:

- 01. Patio
- 02. Estudio
- 03. Sala
- 04. Comedor
- 05. Habitación
- 06. Patio
- 07. SS.HH
- 08. Cocina
- 09. Corral

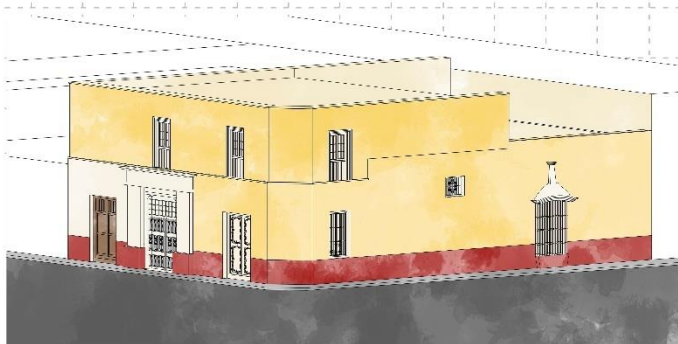
Ambientes:

- 01. Zaguán
- 02. Tienda
- 03. Habitación
- 04. Patio
- 05. Sala
- 06. Comedor
- 07. Cocina
- 08. Corral
- 09. Almacén
- 10. Habitación

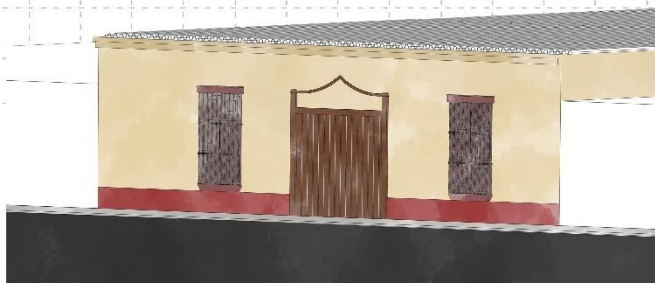
Ambientes:

- 01. Zaguán
- 02. Tienda
- 03. Patio
- 04. SS.HH
- 05. Sala
- 06. Comedor
- 07. Almacén
- 08. Habitación
- 09. Cocina
- 10. Patio tendal
- 11. Corral

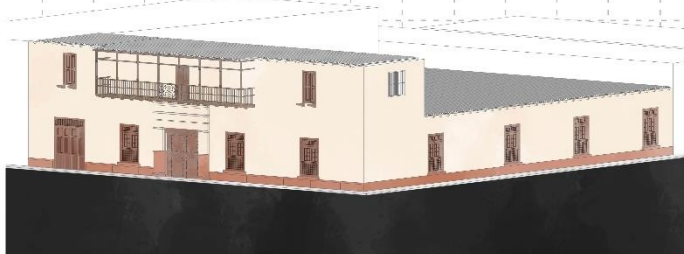
Ambientes:

- 01. Zaguán
- 02. Tienda
- 03. Tienda
- 04. Tienda
- 05. Estudio
- 06. Almacén
- 07. Patio
- 08. Almacén
- 09. Habitación
- 10. SS.HH
- 11. Sala
- 12. Comedor
- 13. Habitación
- 14. Cocina
- 15. Alacena
- 16. Patio
- 17. SS.HH
- 18. Corral

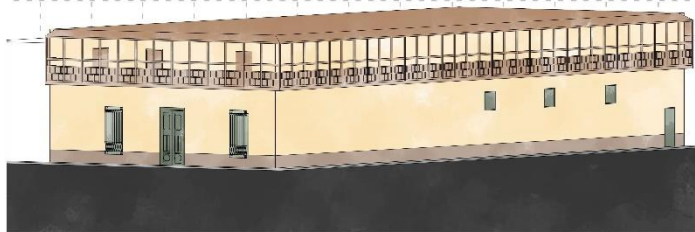
- Ambientes:**
- 01. Zagüan
 - 02. Estudio
 - 03. Patio
 - 04. Almacén
 - 05. Habitación
 - 06. Sala
 - 07. Comedor
 - 08. Pasillo
 - 09. Patio
 - 10. Alacena
 - 11. Almacén
 - 12. Cocina
 - 13. S.S.HH
 - 14. Atrillo

SUPERFICIE TOTAL	1016m²
SUPERFICIE LIBRE	189m ²
SUPERFICIE TECHADA	827m ²
