INTERVENCION EN EL TEATRO 2 DE MAYO PARA LA REACTIVACION DEL PATRIMONIO CULTURAL EN AL CIUDAD DE CHICLAYO	REGISTRADO POR: NICKYLLOL	FECHA: NOV - 2017	HOJA: 02
---	------------------------------	----------------------	-------------

INTERVENCION EN EL TEATRO 2 DE MAYO PARA LA REACTIVACION DEL PATRIMONIO CULTURAL EN AL CIUDAD DE CHICLAYO

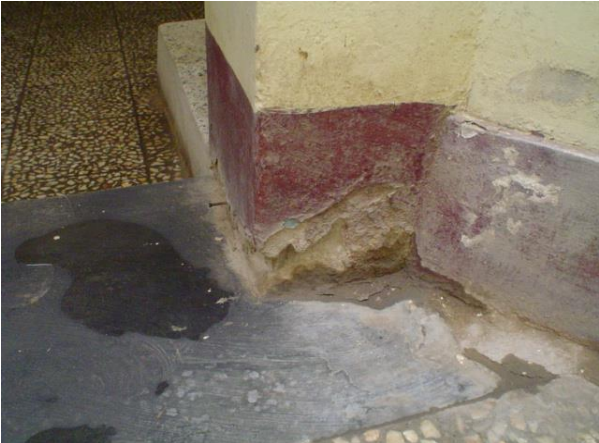
<p>DETALLE DE BASE DE COLUMNA DE CONCRETO EN CONSTRUCCIÓN MODERNA</p>

<p>VESTIGIOS DE BASAMENTO DE LADRILLO</p>																	
2	Muros: Construcción Moderna: muros de ladrillo de e = 15 cm. Construcción Antigua: muros de adobe de 1 m. de espesor.																		
3	Columnas o Pilares: Construcción Moderna: Columnas de Concreto Armado rectangulares de 0.42 x 0.33 m. y h = 3.07 m. La izquierda erosionada en su base. Construcción Antigua: Columnas (2) de sección total con revestimiento de 80 x 40cm con alma de madera sección 30 x 30cm revestida con caña brava y mortero de yeso de 5cm de espesor.

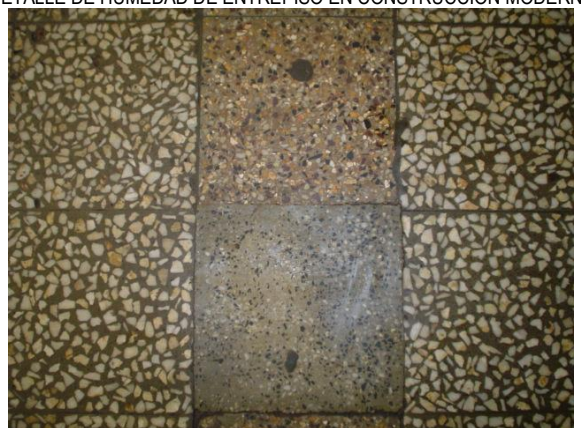
DETALLE DE LOSETAS TONO MARRON Y TONO NARANJA

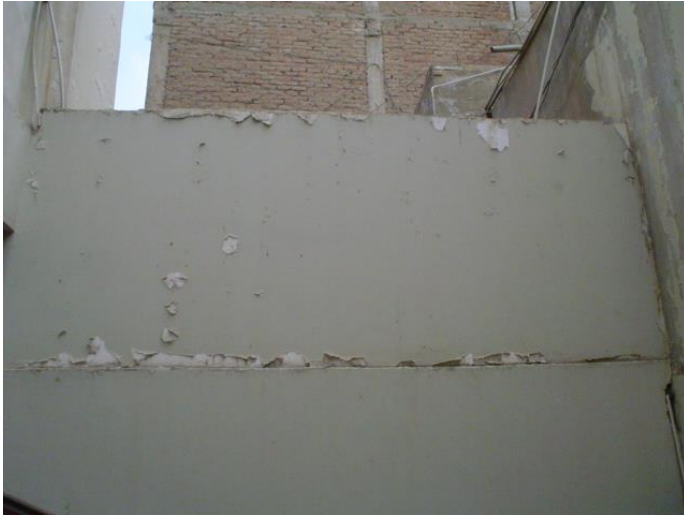
ESTADO DE LA PINTURA DE LA ZONA ANTIGUA

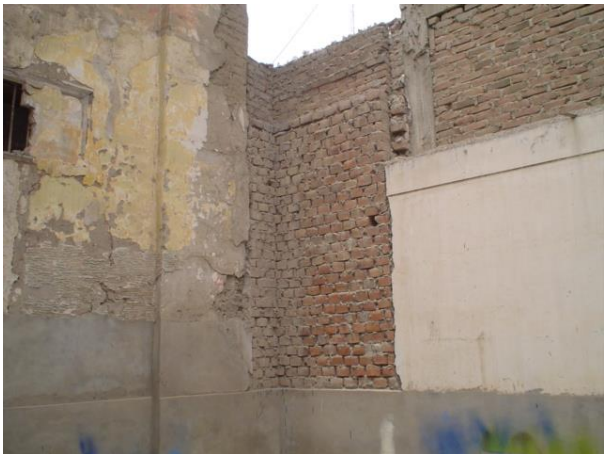
ESTADO DE CONSERVACION																	
		1	2	3	4	5	6	7	8	9	10	11	12	13	14	15			
AMBIENTE: 101		BUENO	75%																
USO ORIGINAL:		REGULAR	50%																
USO ACTUAL: Patio Interior		MALO	25%																
DESCRIPCION DE MATERIALES																			
1	Cimientos: Construcción Antigua: No se aprecia																		
2	Muros: Construcción Moderna: muros de ladrillo de e = 15 cm. Construcción Antigua: muros de adobe de 1 m. de espesor. Humedecidos en su base.																		
3	Columnas o Pilastras: Construcción Antigua: columna de ladrillo de 92 x 92 cm. enlucida y erosionada por el clima en su fuste. Su base está revestida de cemento color natural. En la parte superior presenta una placa de fierro fundido oxidada por la intemperie.

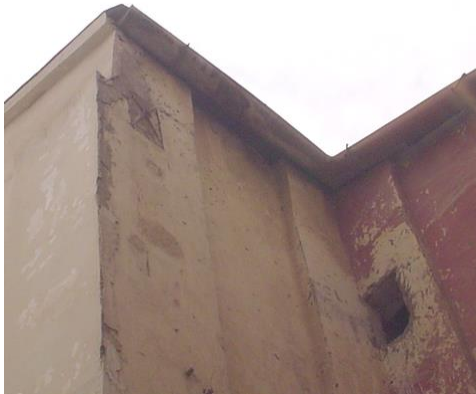
<p>DETALLE DE PLACA DE FIERRO EN COLUMNA</p>

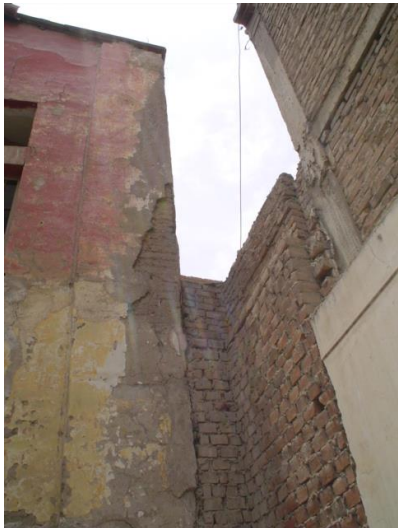
6	Enlucidos y Revoques: Ver calas Sobre adobe: 1 ^{er} enlucido de barro e = 5.5cm 2 ^{do} enlucido de cemento e=1cm Presenta desprendimiento, rajaduras e inflamamiento (30%). Sobre ladrillo: tarrajeo de cemento El muro tartajeado solo un 50%.	<p style="text-align: center;">DETALLE DE COLUMNA</p>																	
7	Cielo raso: no es pertinente																		
8	Techos y Coberturas: no presenta																		
INTERVENCION EN EL TEATRO 2 DE MAYO PARA LA REACTIVACION DEL PATRIMONIO CULTURAL EN AL CIUDAD DE CHICLAYO		REGISTRADO POR: NICKYLOL					FECHA: NOV - 2017					HOJA: 05

<p>DETALLE DE ENLUCIDOS Y REVOQUES</p>
10 Ventanas: 3 tipos V03, V04 y V05 V05: clausurada con ladrillo su parte Interior, sin carpintería. V04: 1.69 x 1.05 m. abocinada Doble hoja batiente de madera apersianada con quelcos fijos. Marco de madera con enrejado de fierro redondo, se encuentra oxidado y falta una hoja, La madera esta apolillada, seca y rota un 50%. V03: 1.95 x 0.77 m. marco de madera e=10cm. con enrejado de Fierro, se encuentra oxidada 90%. Apolillada y tapiada 45% de su superficie por el exterior y 100% interior.	
11 Pintura: Ver calas Sobre adobe: pintura al agua color amarillo, verde, blanco y rojo Sobre ladrillo: látex color crema.	
12 Instalaciones eléctricas: Cableado expuesto y cableado entubado sin empotrar. 1 Bomba de agua con instalaciones precarias y a la intemperie.

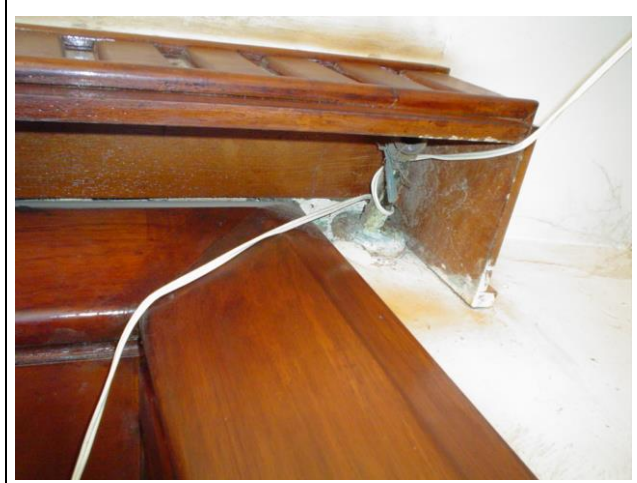
- 2 Alambres sin entubar ni empotrar
- 2 Fluorescentes largos sobre pared.
- 5 Tapas circulares de plástico blanco sobre pared.
- 1 caja de llaves cuchillas, de madera con puerta abatible empotrada de 58 x 59 cm. Tiene 5 llaves cuchillas
- 1 caja de madera empotrada con cableado expuesto y sin llaves.
- 3 tomacorrientes empotrados y 2 instalaciones para tomacorrientes.
- 6 cajas para fluorescentes en parte interior de vano de puertas P2 de 30 x 10 cm.

DETALLE DE INSTALACION ELECTRICA

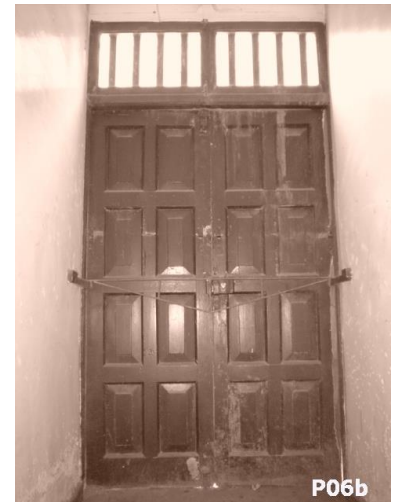
DETALLE DE PUERTA DE ESCAPE P06b

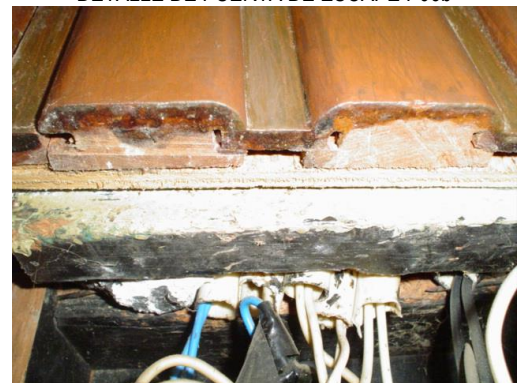
DETALLE DE MACHIEMBRADO DE LA PUERTA P08

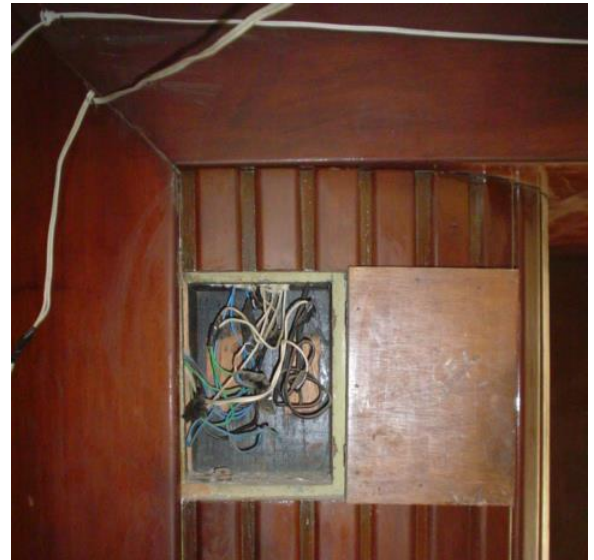
DETALLE DE CAJA DE LUZ SOBRE EL MARCO DE LA PUERTA DE INGRESO P08 (no tiene ninguna llave)

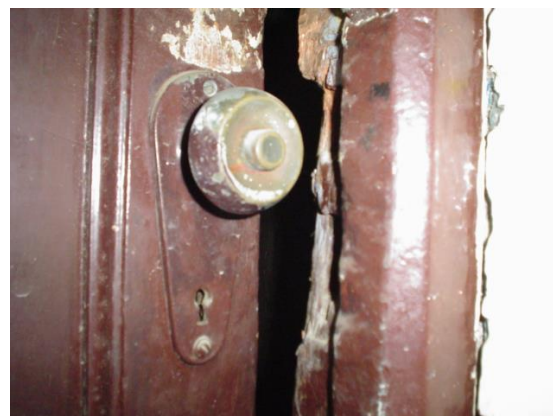
DETALLE DE CERRADURA EN PUERTA P04

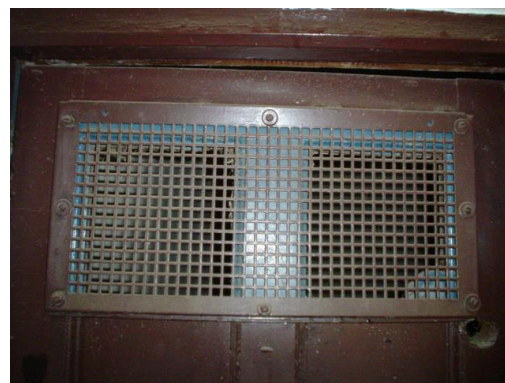
DETALLE DE REJILLA DE FIERRO EN P04

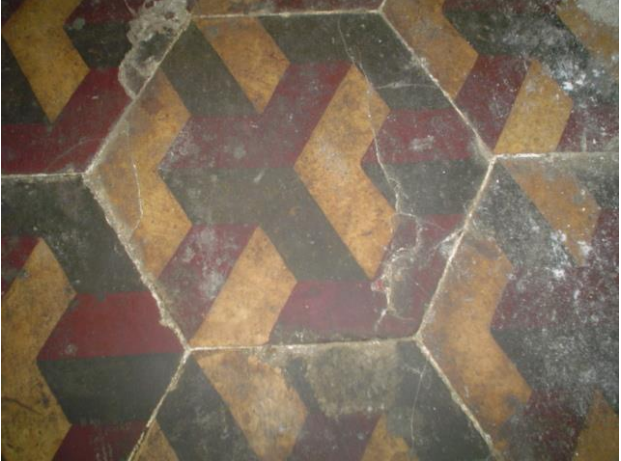
<p>DETALLE DE LOSETA 3 HEXAGONAL POLICROMA</p>															
11	Pintura: - Pintura al agua color Blanco Estado: Pintura Rayada.																
12	Instalaciones Eléctricas: no tiene.																
13	Instalaciones Sanitarias: no tiene.																
14	Zócalo y Contrazocalo: no tiene.																
INTERVENCION EN EL TEATRO 2 DE MAYO PARA LA REACTIVACION DEL PATRIMONIO CULTURAL EN AL CIUDAD DE CHICLAYO		REGISTRADO POR: NICKYLOL	FECHA: NOV - 2017	HOJA: 16

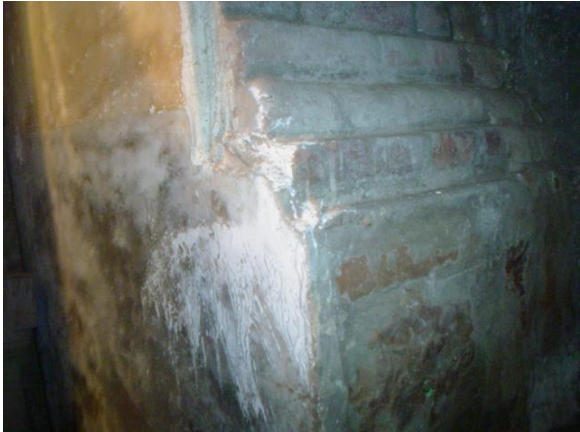
<p>DETALLE DE BASE DE COLUMNA DE LADRILLO</p>

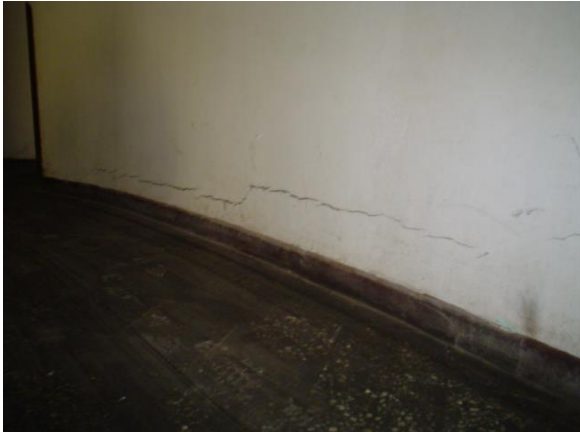
<p>FISURA HORIZONTAL EN MURO DE LADRILLO COLINDANTE CON EL PASILLO</p>															
2	<p>Muros:</p> <p>h = 2.15 m.</p> <ul style="list-style-type: none"> - Muros de ladrillo de e = 15 cm. Presenta fisuras horizontales al exterior y verticales al interior. - Muros de adobe de 1 m. de espesor. 																
3	<p>Columnas o Pilares:</p> <ul style="list-style-type: none"> - 2columnas de Ladrillo - presenta humedad 																
4	<p>Entrepiso:</p> <p>De vigas de madera y entablado.</p>

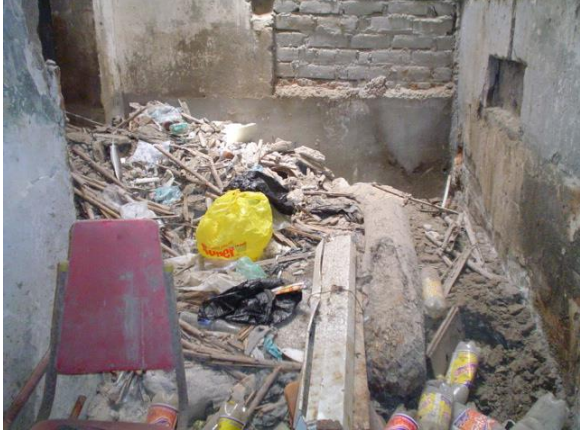
<p>PISO DE DEPOSITO LLENO DE ESCOMBROS</p>

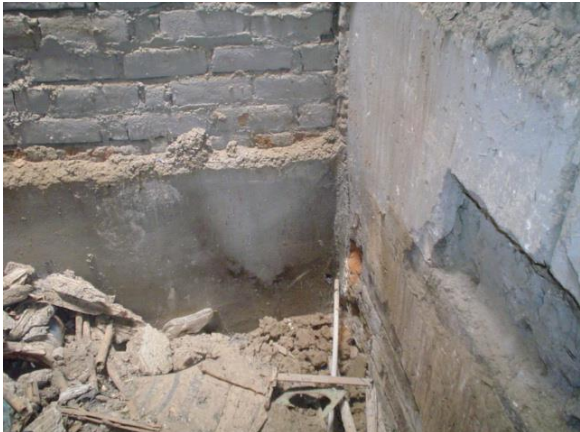
<p>DETALLE DE EROSION EN MURO</p>

6	Enlucidos y Revoques: Muro de Ladrillo: Tarrajeo de cemento. Presenta erosión por humedad 30%, desprendimiento y tiramiento 60%. Muro de Adobe: desprendimiento y humedad 60%.															
INTERVENCION EN EL TEATRO 2 DE MAYO PARA LA REACTIVACION DEL PATRIMONIO CULTURAL EN AL CIUDAD DE CHICLAYO		REGISTRADO POR: NICKYLOL	FECHA: NOV - 2017	HOJA: 19

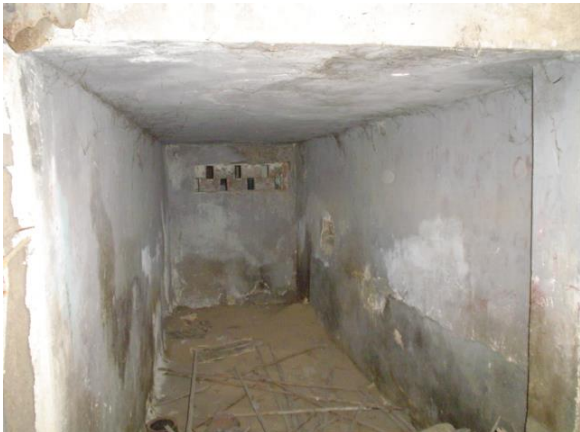
<p>MURO DE LADRILLO AFECTADOS POR HUMEDAD AL FONDO SE APRECIA LA VENTANA V10 DEL AMBIENTE 108 (BAÑO)</p>														
2	Muros: - Ladrillo de e = 15 cm. - Adobe de 1 m. de espesor. Presentan erosión por humedad y fisuras.															
3	Columnas o Pilares: 1 de Concreto Armado h = ¿????. Decolorada por causa de humedad.															
4	Entrepiso: - Losa Aligerada presenta humedad. - Viguetas de Madera de sección rectangular. de 2" x 6".															
5	Piso: - Loseta 3: Hexagonal 12 cm. de lado Rajada, desgastada y una parte a sido removida 30%. Se encuentra lleno de escombros.

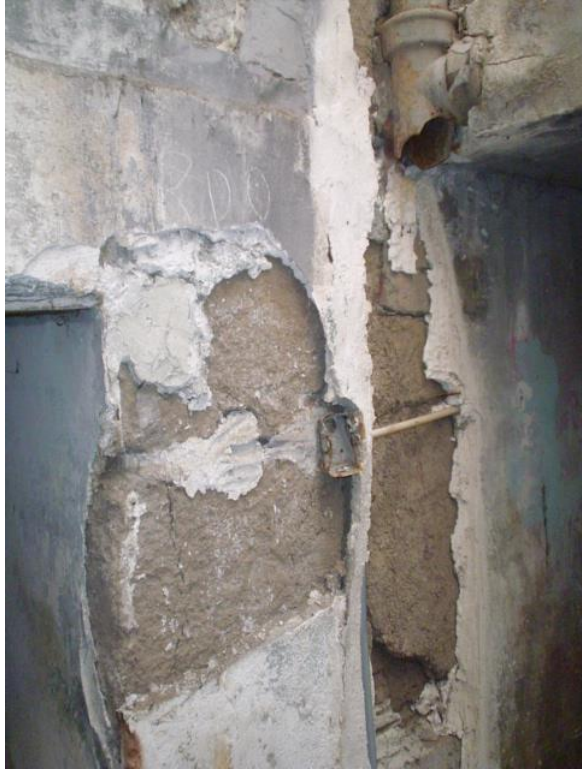
<p>DESPRENDIMIENTO DE ENLUCIDO EN MURO DE ADOBE</p>

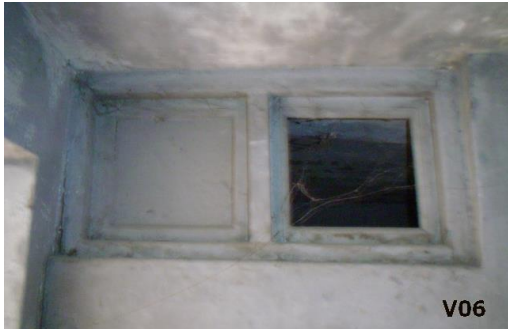
<p>DETALLE DE VENTANA V06</p>													
8	Techos y Coberturas: Parrilla de hierro sobre viguetas de madera. La parrilla se encuentra oxidada. Con cobertura de Eternit color rojo.														
9	Puertas: P09: 1.88 x 0.98 y e = 4cm. Doble tablero de madera. 1 hoja batiente (70 cm. hoja) con esmalte color caoba. Marco de Madera con esmalte color caoba. Estado Regular.														
10	Ventanas: - V06: 1 ventana alta de madera y vidrio de 1.00 x 0.50m perteneciente al deposito (107). Se encuentra sin barnizar y la madera esta seca, además le falta un paño de vidrio. - V10: 1 Ventana alta tapiada con ladrillos intercalados dejando orificios para ventilación del ambiente 108 (baño). - V07: 2 ventanas altas del baño de hombres segundo nivel (ambiente 203). - V09: 2 ventanas altas tapiadas con ladrillos intercalados dejando orificios para ventilación del baño de hombres del tercer nivel (ambiente 306).

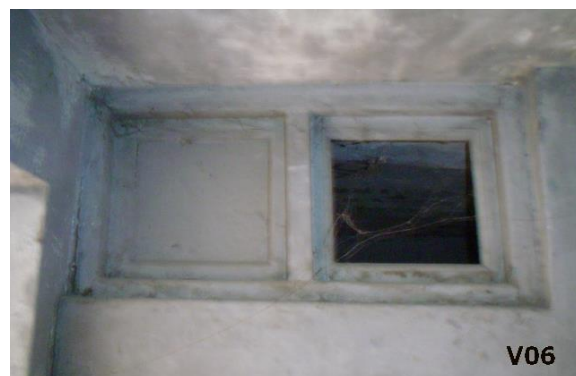
DETALLE DE VENTANA V06

DESCRIPCION DE MATERIALES	
10 Ventanas: V06: 1 ventana alta de madera y vidrio de 1.00 x 0.50m perteneciente al deposito (107). Se encuentra sin barnizar y la madera esta seca, además le falta una luna. 11 Pintura: Pintura al agua color plomo 12 Instalaciones Eléctricas: no tiene 13 Instalaciones Sanitarias: no tiene 14 Zócalo y Contrazocalos: no tiene

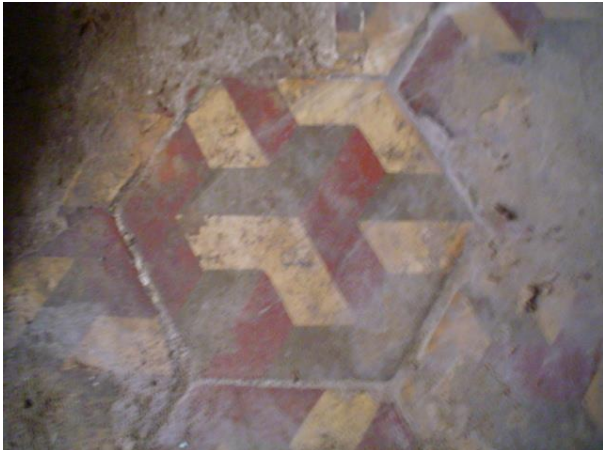
<p>DETALLE DE LOSETA 3 EN PISO</p>

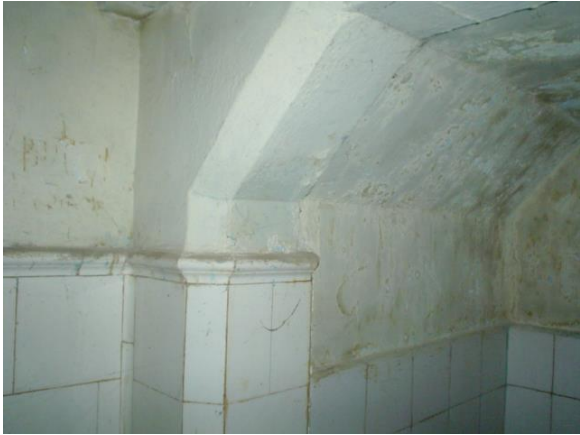
<p>DETALLE DE COLUMNA Y VIGA, SE APRECIA QUE LOS MUROS PRESENTA HUMEDAD Y HONGOS</p>															
2	Muros: - muros de ladrillo de e = 15 cm. - muros de adobe de 1 m. de espesor. Presenta humedad, apariencia no Homogénea (moho), apariencia sucia.																
3	Columnas o Pilares: Columnas de Concreto Armado presentan ampollamiento.

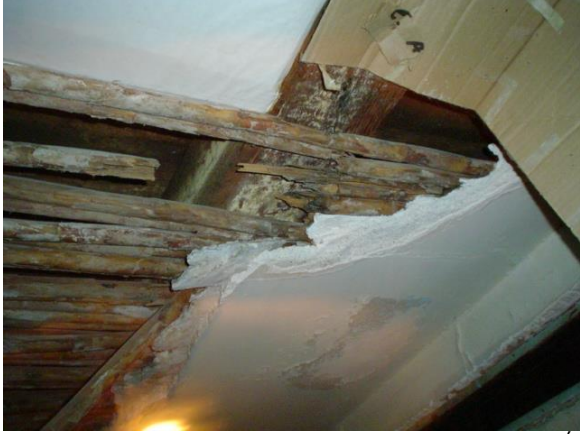
<p>DETALLE DE CIELO RASO DE YESO CON PARCHES DE CARTÓN</p>															
4	Entrepiso: - Vigas de madera sección rectangular de 15 x 5 cm. Presentan humedad. - Aligerado de e = 20cm.																
5	Piso: Loseta 4: 30x30 veneciana tono verde oscuro jaspeado. Presenta apariencia sucia y se encuentra desgastada 20%. En la zona de inodoros han sido removidas dejando a la vista el falso piso.

7	<p>Cielorrasos:</p> <p>Cielo raso de yeso sobre caña e = 6 cm. Caña brava de 3 cm. de diámetro, clavada a la vigueta de madera. Presenta perdida del revoque de yeso y se ha puesto en algunas partes cartón. Las cañas se encuentran picadas, rotas, maltratadas, en mal estado.</p>

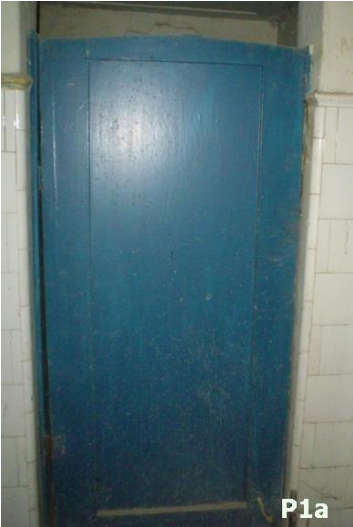
<p>P1a</p> <p>VISTA DE PUERTA DE INODOROS P1a</p>
8	Techos y Coberturas:-----	
9	<p>Puertas:</p> <p>P03: 2.00 x 0.80 y e = 2" Marco de madera esmalte blanco 4"x2". 1 Hoja batiente (0.80 cm. hoja) de madera de doble tablero. Con esmalte blanco. Sin chapa. Estado Bueno.</p> <p>P1a: Puerta batiente de inodoros. Esmaltada color celeste oscuro Buen estado</p> <p>De la otra puerta del inodoro personal solo queda el marco, la hoja ha sido quitada.</p>	
10	<p>Ventanas:</p> <p>V10A: Tapiada con triplay V10: 1 Ventana alta tapiada con ladrillos intercalados dejando orificios para ventilación. De 1.05 x 0.33 m.</p>

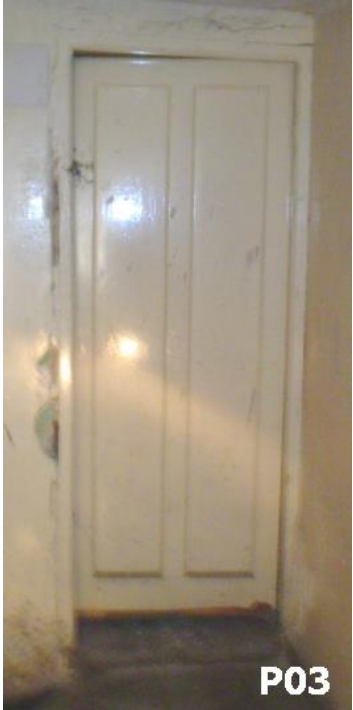
<p>P03</p> <p>VISTA DE PUERTA P03</p>

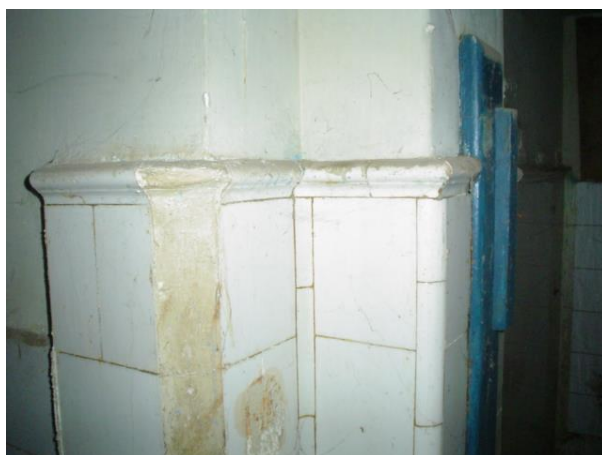
Mayólica antigua 15 x 15 cm. con listelo de 1/2 caña color blanco en ESTADO REGULAR. Presenta algunas rajaduras.

DETALLE ZOCALO

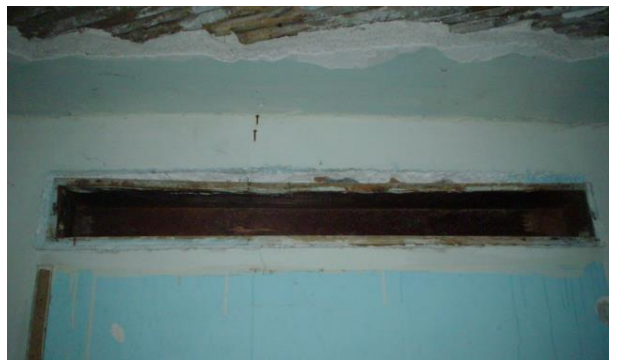
DETALLE DE CAJAS DE LUZ EMPOTRADAS

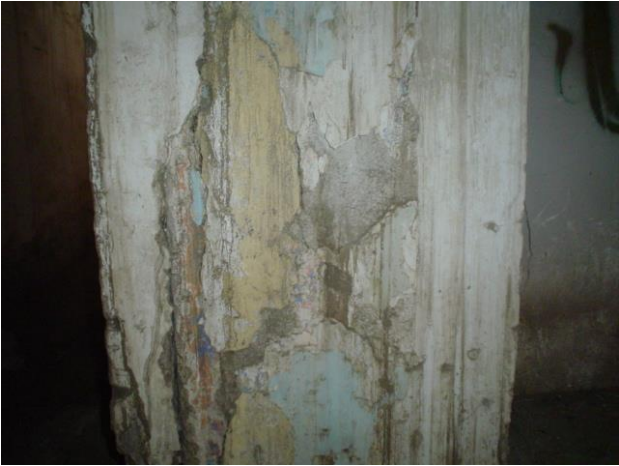
<p>DETALLE DE MURO DE ADOBE EN EL QUE SE APRECIA LAS FISURAS VERTICALES Y EL MAL ESTADO EN QUE SE ENCUENTRA</p>

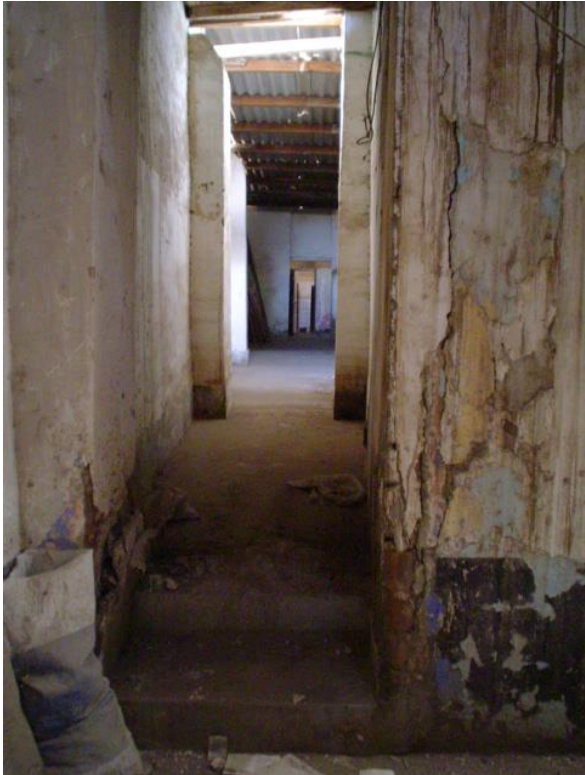
<p>PASILLO ADYACENTE AL HALL DE ARTISTAS, NOTESE EL MAL ESTADO DE LOS MUROS</p>														
INTERVENCION EN EL TEATRO 2 DE MAYO PARA LA REACTIVACION DEL PATRIMONIO CULTURAL EN AL CIUDAD DE CHICLAYO		REGISTRADO POR: NICKYLOL	FECHA: NOV - 2017	HOJA: 28

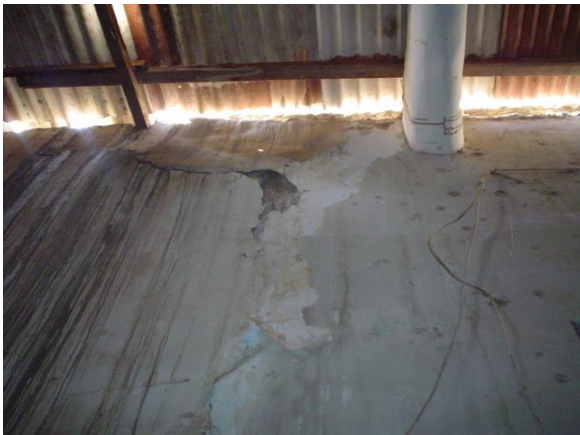
<p>DETALLE DE INFLAMIENTO DE ENLUCIDO Y MANCHAS VERTICALES COLOR NEGRO</p>

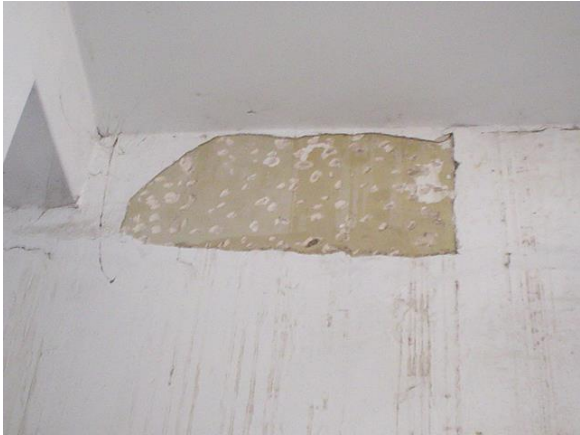
6	Enlucidos y Revoques: En Muro: Yeso sobre revoque de barro con pajilla. E = ¿?????? Presenta desprendimiento del revoque de yeso y tizamiento en una parte. En Columnas: Tarrajeo de Cemento.														
7	Cielorrasos:-----														
8	Techos y Coberturas: Aligerado enlucido con Yeso soportado por vigas de concreto armado en perfecto estado.														
INTERVENCION EN EL TEATRO 2 DE MAYO PARA LA REACTIVACION DEL PATRIMONIO CULTURAL EN AL CIUDAD DE CHICLAYO		REGISTRADO POR: NICKYLOL	FECHA: NOV - 2017	HOJA: 32

<p>DETALLE DE DESPRENDIMIENTO DE REVOQUE</p>

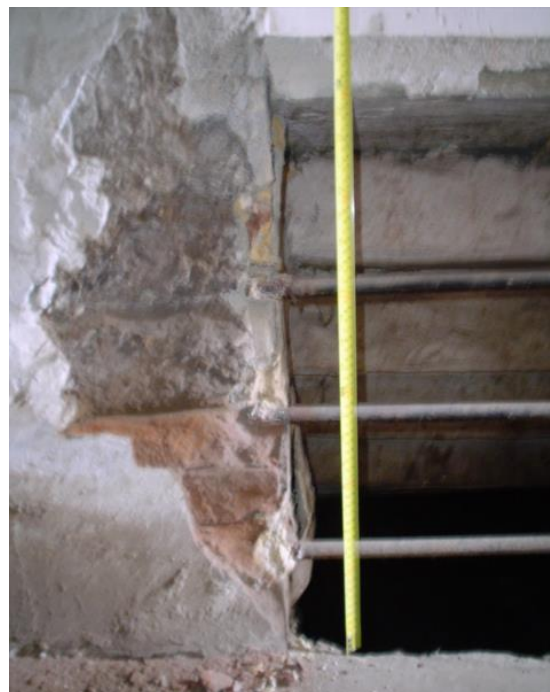
Ladrillo, se encuentra erosionado por humedad. |

DETALLE DE CIMIENTO DE LADRILLO

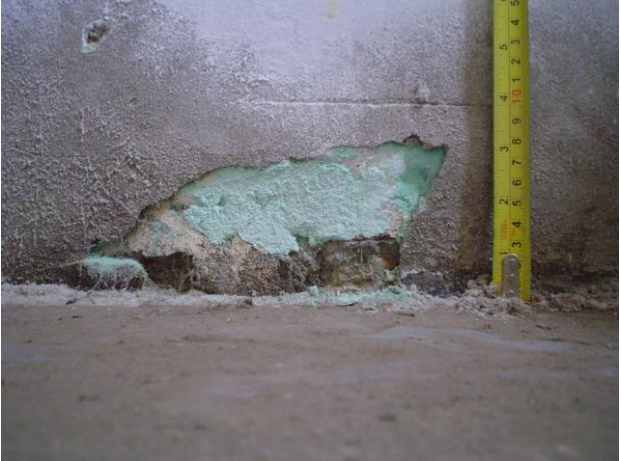
<p>DETALLE DE DESPRENDIMIENTO Y HUMEDAD</p>

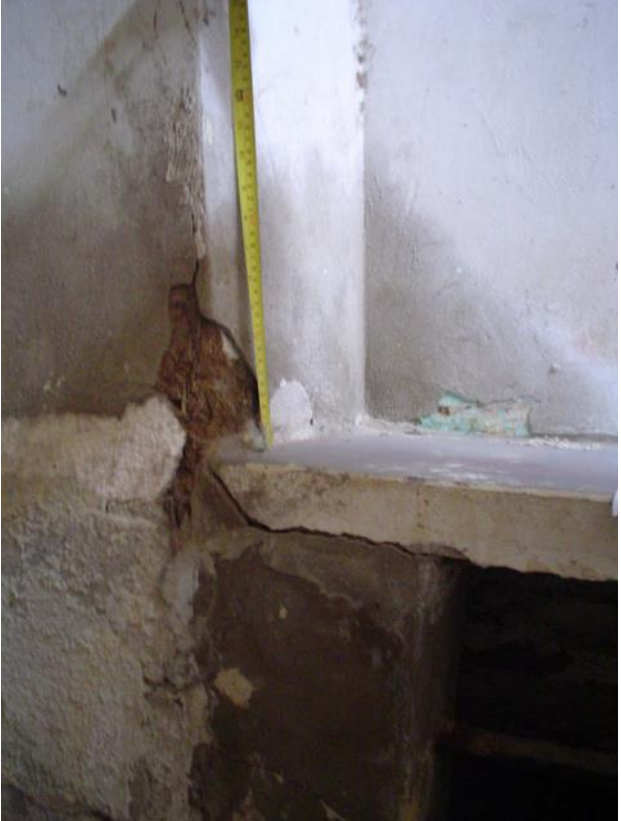
<p>DETALLE DE HUMEDAD DEL MURO Y DESPRENDIMIENTO DE ENLUCIDO</p>																																																													
9	Puertas: <ul style="list-style-type: none"> - Una Puerta tapiada 																																																														
10	Ventanas: <ul style="list-style-type: none"> - 4 ventanas altas del soto-escenario que se encuentran a la altura del piso del pasillo, presentan 3 barrotes de fierro en forma horizontal cada una. 																																																														
11	Pintura: <ul style="list-style-type: none"> - Pintura blanca al agua. En Muros. - Pintura verde claro al agua. En contra-zócalos. 																																																														
12	Instalaciones Eléctricas: <ul style="list-style-type: none"> Instalaciones sin empotrar - Alambre sin entubar ni empotrar - 4 wall socket sin bombillo. 																																																														
13	Instalaciones Sanitarias: -----																																																														
14	Otros: <ul style="list-style-type: none"> - CONTRA ZÓCALO de ladrillo enlucido con cemento, presenta humedad, salinización y disgregación. e = 2cm. y h = 30cm. 																																																														
INTERVENCION EN EL TEATRO 2 DE MAYO PARA LA REACTIVACION DEL PATRIMONIO CULTURAL EN AL CIUDAD DE CHICLAYO		REGISTRADO POR: NICKYLOL				FECHA: NOV - 2017				HOJA: 37

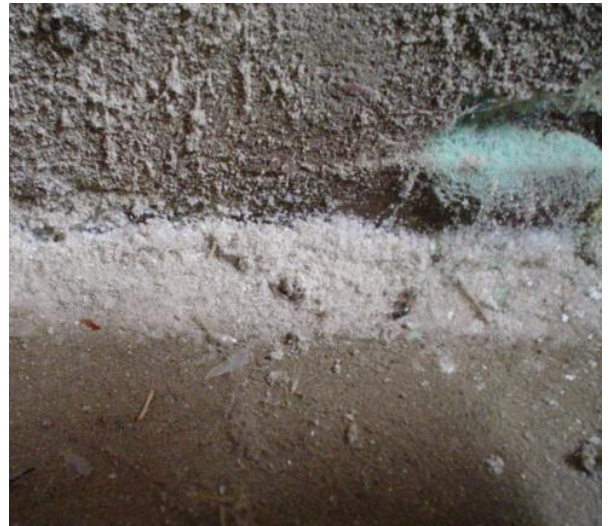
DETALLE DE SALINIDAD QUE MUESTRAN LOS MUROS COLINDANTES CON EL ESCENARIO

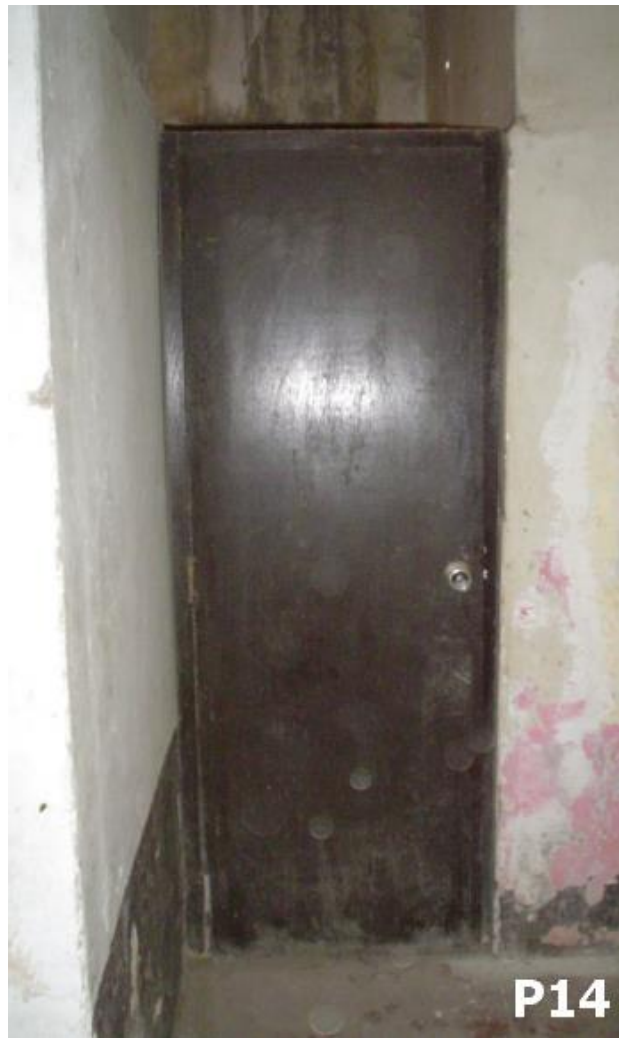
PUERTA P14 DEL BAÑO DE VESTUARIOS

P14: 1.94 x 0.75 e = 4 cm.
1 hoja batiente Contraplacada de triplay Esmaltada color caoba.
Perilla de Aluminio Descentrada

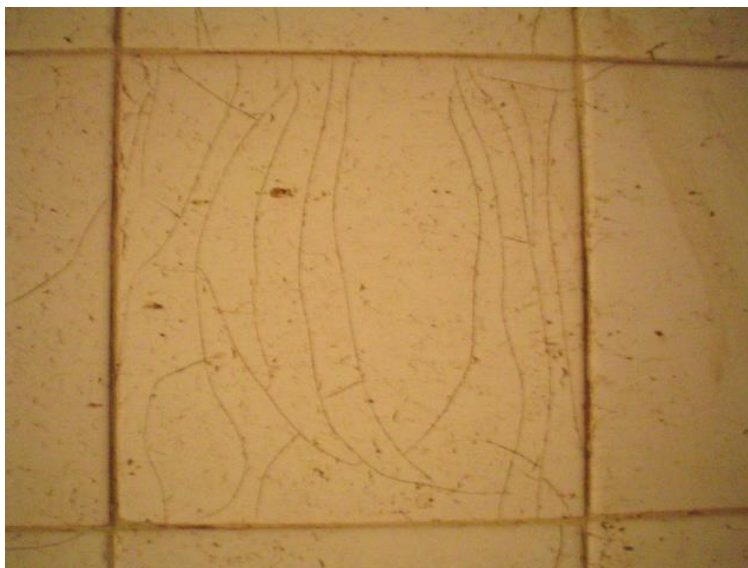
- ZÓCALO
Mayólica 15 x 15 con borde canteado color blanco. h = 1.20 m
Presenta agrietamiento - cuarteado, humedad, y apariencia sucia.

DETALLE DE MAYOLICA CUARTEADA, APARIENCIA SUCIA

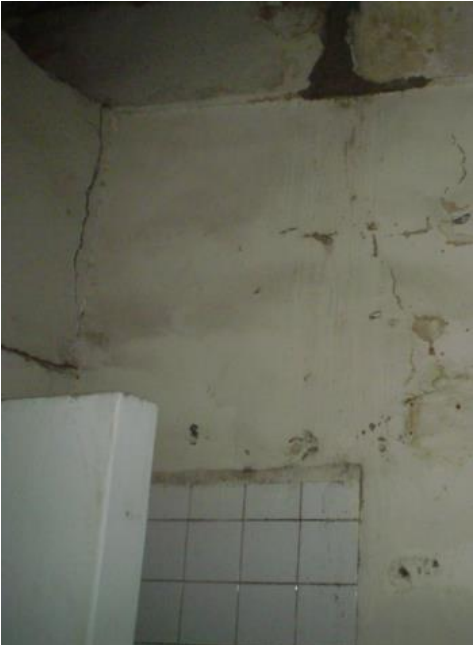
<p>FISURA VERTICAL ENTRE MURO DE ADOBE Y DE LADRILLO</p>

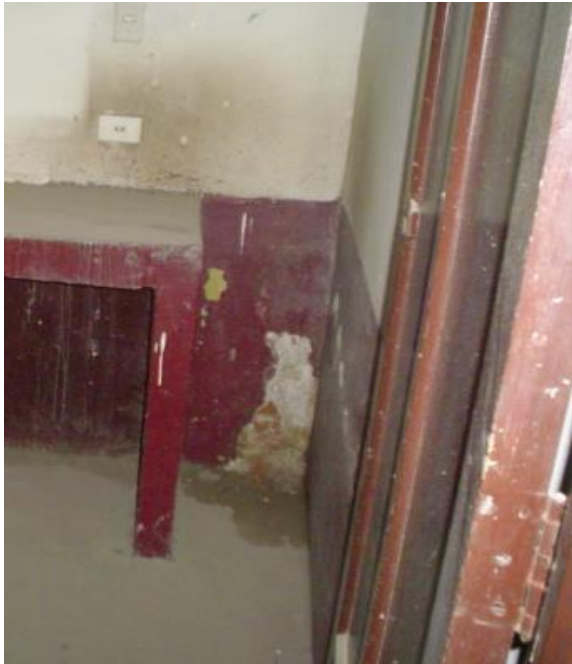
<p>DISGREGACION DE LA CAPA DE ENLUCIDO Y PERDIDA DE CAPA PICTORICA, PRESENCIA DE HUMDEDAD</p>

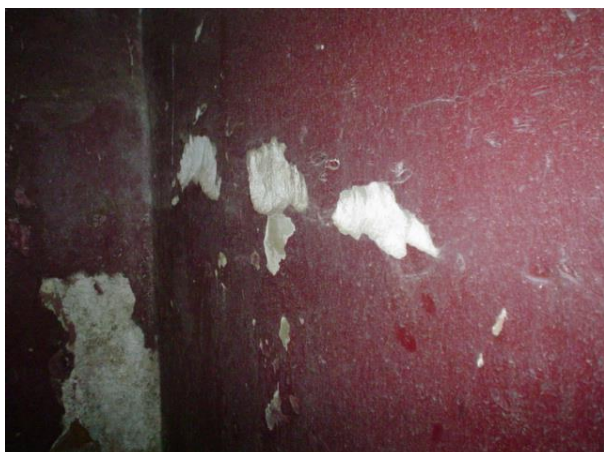
PERDIDA DE ENLUCIDO

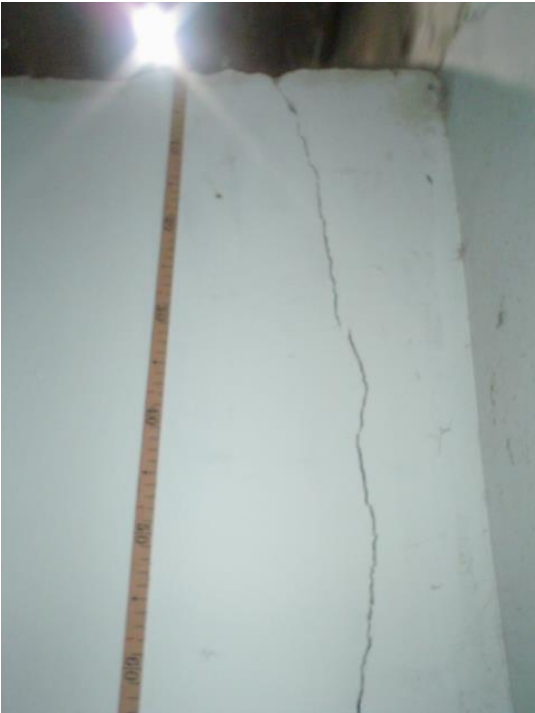
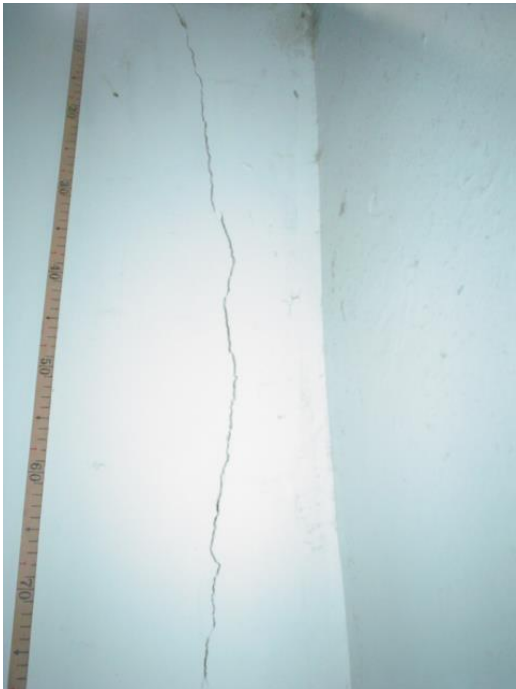
<p>FISURA VERTICAL EN MURO DE LADRILLO</p>

<p>FISURA VERTICAL EN MURO DE LADRILLO</p>														
2	Muros: - Ladrillo de e = 15 cm. Presenta fisura vertical e= 2.5 mm y 0.80 m de largo. - Adobe de e = 1 m.															
3	Columnas o Pilares: -----															
4	Entrepiso: -----															
5	Piso: - Loseta 6: 20 x 20 cm. Color Naranja															
6	Enlucidos y Revoques: - Enlucido de yeso. e=2.5 cm															
7	Cielorrasos:-----															
8	Techos y Coberturas: - Viguetas de madera sección rectangular de 6"x4" Presenta humedad y se encuentran sin esmaltar ni barnizar. - Cobertura de pedazos de Eternit.

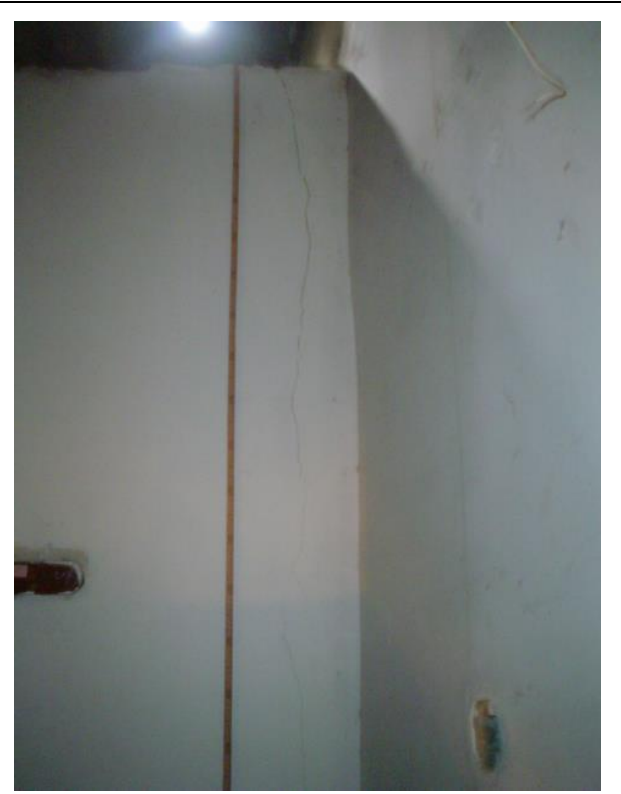
FISURA VERTICAL, PERCHERO Y PUNTO DE LUZ

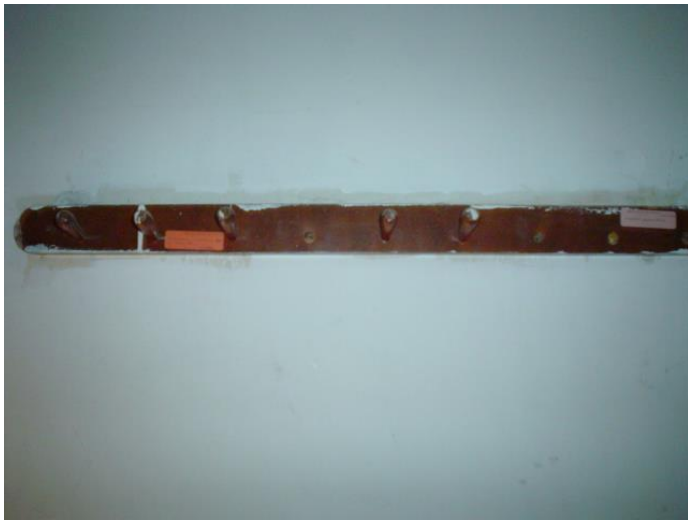
- Mueble de obra: Concreto armado
Esmaltado color marrón
Tablero de 0.50 x 1.20 m.
Altura 0.80 m.
Espesor de concreto armado 0.10 m.
- Perchero: 0.98 x 0.06 m.
Madera barnizada e = 2 cm.
Perchero de 9 perchas de madera, solo quedan 5 perchas.

PERCHERO DE MADERA

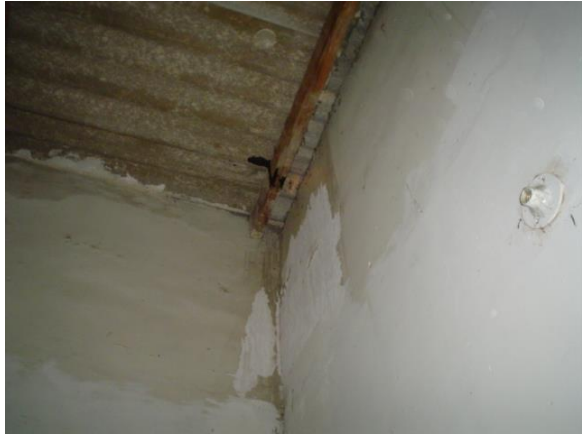
<p>ESTADO DE VIGUETAS DE TECHO (HUMEDECIDAS) Y WALL SOCKET SIN BOMBILLO</p>													
10	Ventanas: No hay														
11	Pintura: - Pintura al agua color blanco en Muros

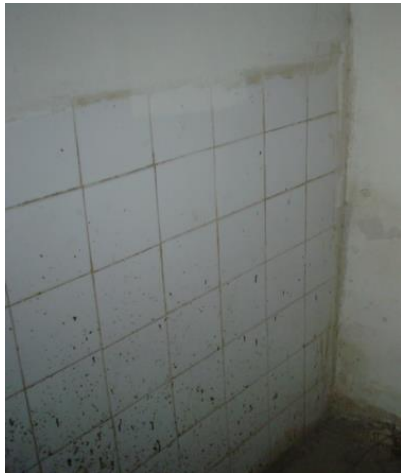
<p>ZÓCALO DE MAYOLICA CON FILO CANTEADO</p>

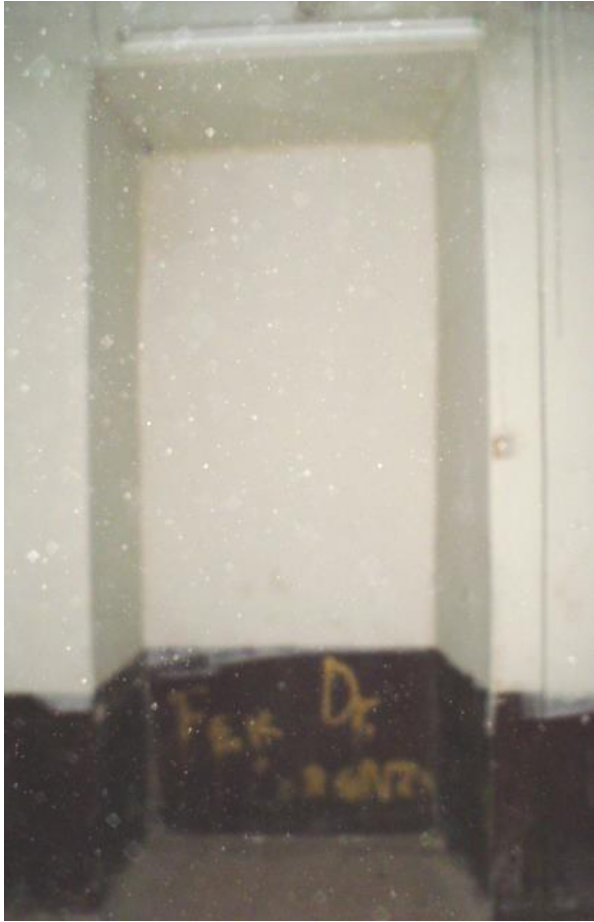
<p>HORNACINA EN MURO DE ADOBE COLINDANTE CON AMBIENTE DE ESCENARIO</p>

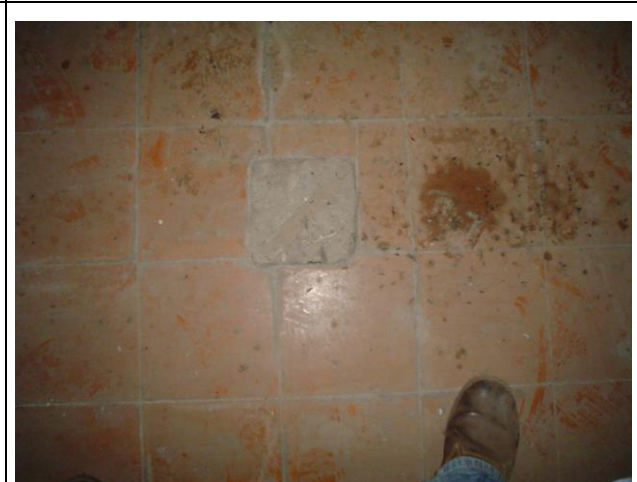
MANCHAS Y PICADO DE LOSETA

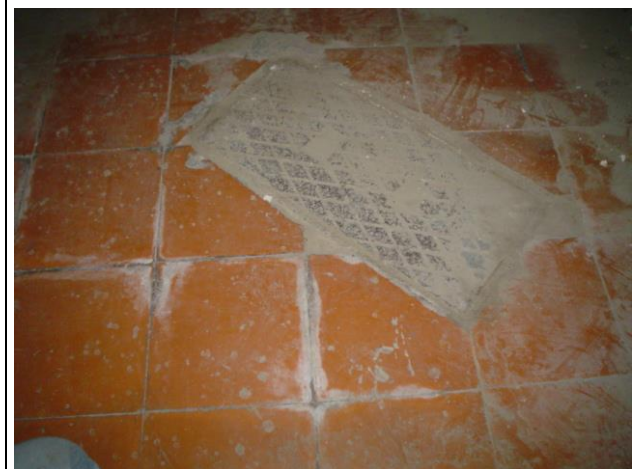
TAPA DE DESAGÜE DE FIERRO

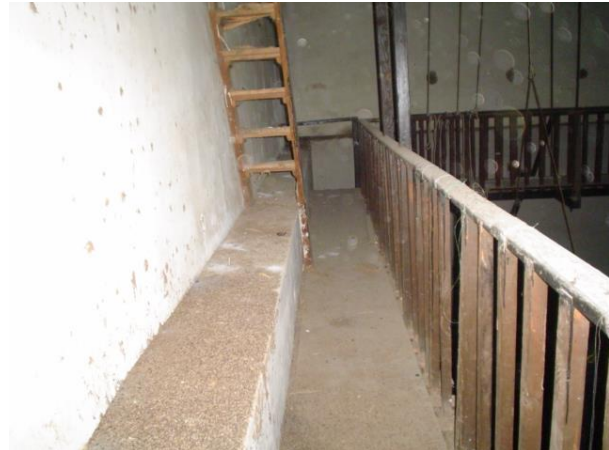
<p>VISTA EN LA QUE SE APRECIA EN ANGOSTAMIENTO DEL MURO DE ADOBE</p>

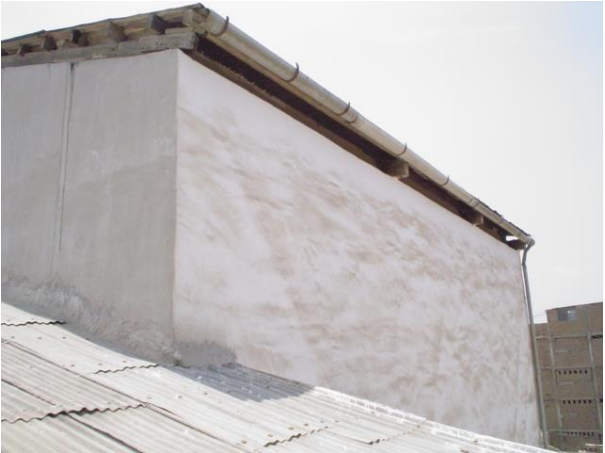
<p>VISTA EXTERIOR DE COBERTURA DE ESCENARIO</p>															
	10	Ventanas: No Hay

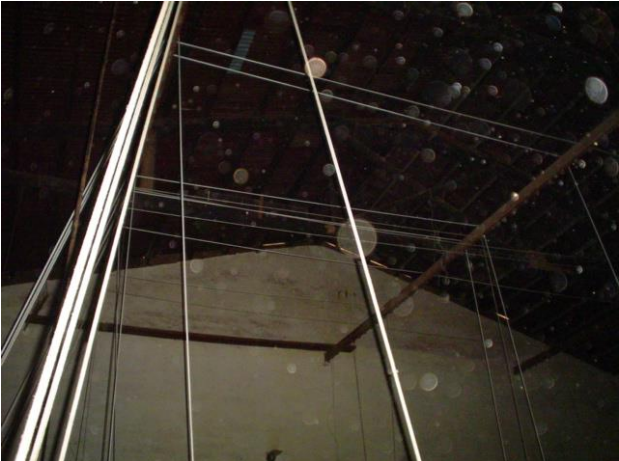
<p>DETALLE DE COBERTURA INTERIOR Y POLEAS</p>														
	11	<p>Pintura:</p> <ul style="list-style-type: none"> - Plomo al agua en Muro - Blanca al agua en Muro - Esmalte crema en Zócalo - Barniz en Puerta - Esmalte caoba en Tramoya <p>Presenta restos de pintura roja.</p>

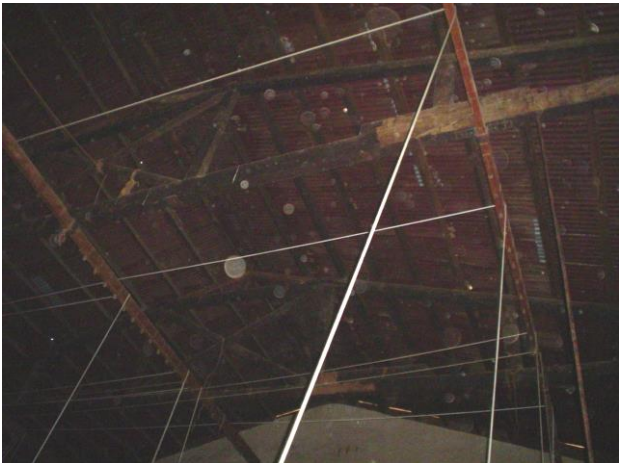
<p>DETALLE DE TIJERAL Y POLEAS DE ESCENARIO</p>

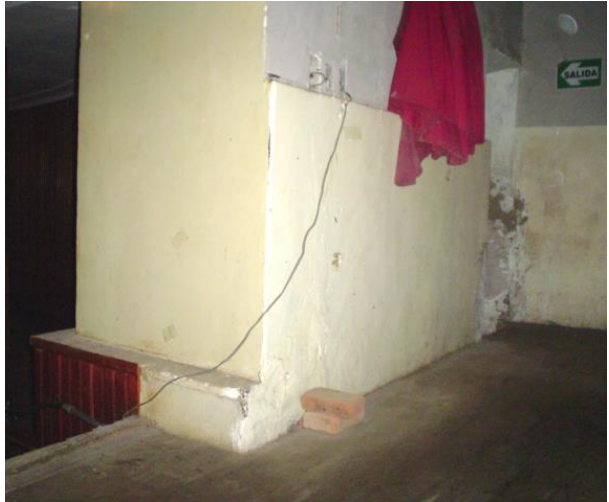
<p>DETALLE DE ANCHO DE MURO, ZÓCALO DE H=1.23 Y LOS DIFERENTES COLORES QUE PRESENTAN LAS PAREDES</p>														
14	<ul style="list-style-type: none"> - Zócalo de cemento pulido e = 4cm y altura de 1.23 m. esmaltado. 															
15	<ul style="list-style-type: none"> - Otros: - Vitrina empotrada en muro con hoja de madera y vidrio batiente con cerradura pequeña redonda embutida. Alto = 0.75 m. Ancho = 0.60 m. - 1 telón azul oscuro de fondo - 4 cortinas azul oscuro (2 laterales y 2 colgando) - 1 telón rojo que se abre a ambos lados - 7 poleas con sogas atadas. - Tramoya: Estructura de madera a la cual se accede mediante una escalera de 80 cm. de ancho. La estructura se encuentra arriostrada al muro de adobe mediante viguetas de madera de 3"x2" que la sostienen. Se encuentra apollillada y débil.

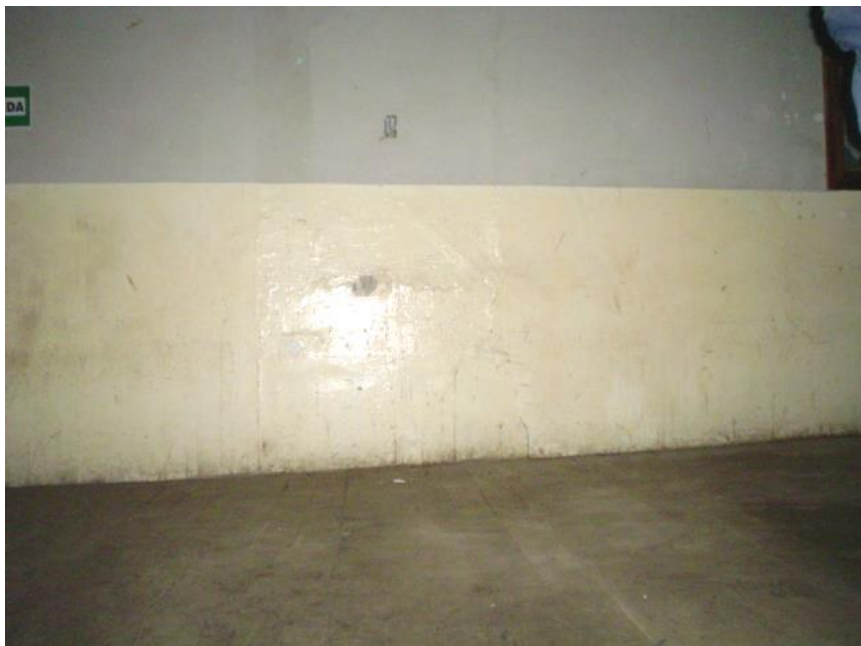
DETALLE DE ZÓCALO ESMALTADO SOBRE MURO DE AOBES

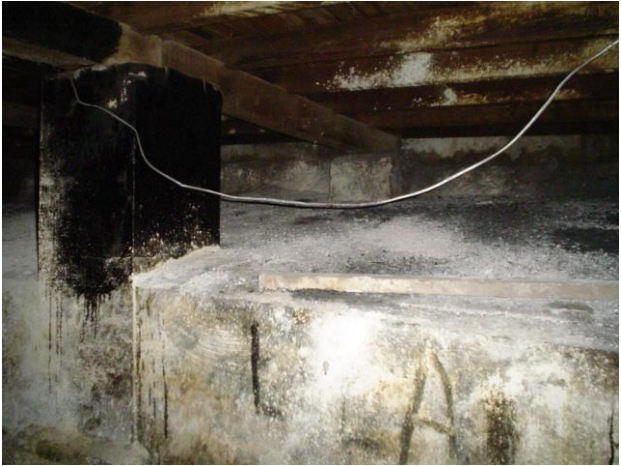
AMBIENTE: 121 USO ORIGINAL: USO ACTUAL: Sota Escenario		ESTADO DE CONSERVACION														
		1	2	3	4	5	6	7	8	9	10	11	12	13	14	15
BUENO 75%																
REGULAR 50%																
MALO 25%																
DESCRIPCION DE MATERIALES																
1	Cimientos: - 2 zapata de concreto que se ubican a ambos lados del ambiente. Presenta humedad y salinización. - Dados de concreto de .60X0.60 m debajo de cada columna.

<p>ZAPATA DE CONCRETO DERECHA CON COLUMNA EMBUTIDA</p>

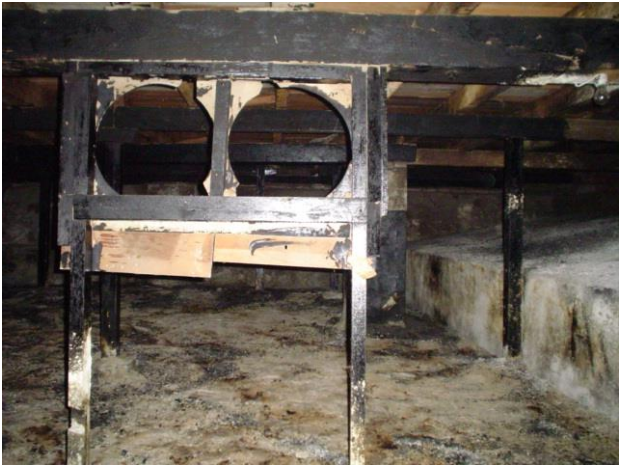
<p>ESTRUCTURA DE MADERA EXISTENTE, NOTECE LA IRREGULARIDAD DEL SUELO</p>

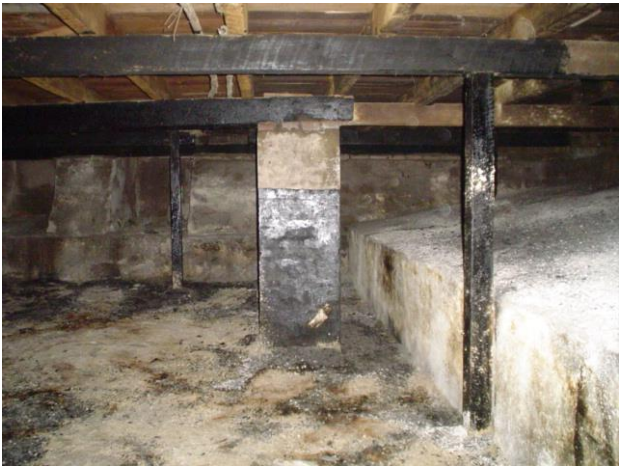
<p>PILAR DE LADRILLO Y COLUMNA DE MADERA</p>														
2	Muros: - Adobe de e= 1.20 m - Ladrillo de e = 0.20 m cara vista. Presentan humedad por filtración de napa freática en el piso.															
3	Columnas o Pilares: - 14 Pilares de ladrillo de sección cuadrangular 0.54 x 0.54 m. (sección variada) Nueve (9) revestidas de yeso Cinco (5) sin revestir. - 21 Columnas de madera sección cuadrada 0.10 x 0.10 m. esmaltadas. - 03 Machones de Adobe

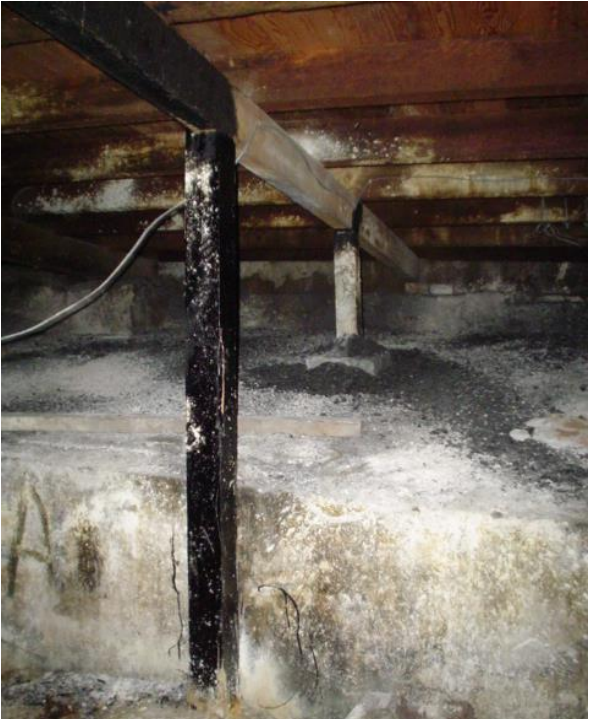
<p>DETALLE DE LOSA Y PUNTALES DE MADERA DE ENTREPISO</p>
