INTERVENCION EN EL TEATRO 2 DE MAYO PARA LA REACTIVACION DEL PATRIMONIO CULTURAL EN AL CIUDAD DE CHICLAYO	REGISTRADO POR: NICKYLLOL	FECHA: NOV - 2017	HOJA: 02
---	------------------------------	----------------------	-------------

INTERVENCION EN EL TEATRO 2 DE MAYO PARA LA REACTIVACION DEL PATRIMONIO CULTURAL EN AL CIUDAD DE CHICLAYO

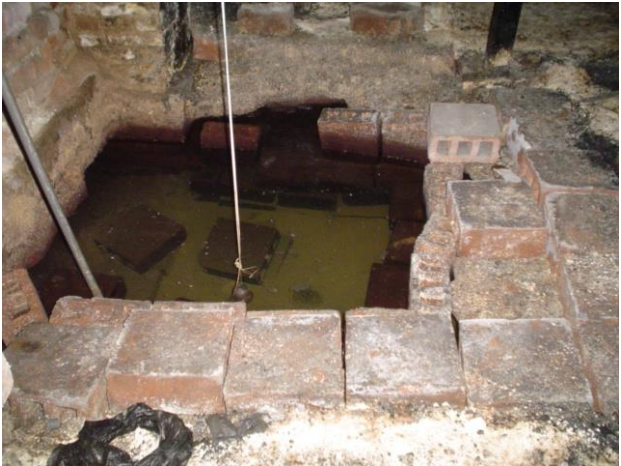
<p>FILTRACION DE NAPA FREATICA LA CUAL TIENE QUE SER BOMBEADA HACIA UN DESAGÜE MEDIANTE UN TUBO DE PVC</p>

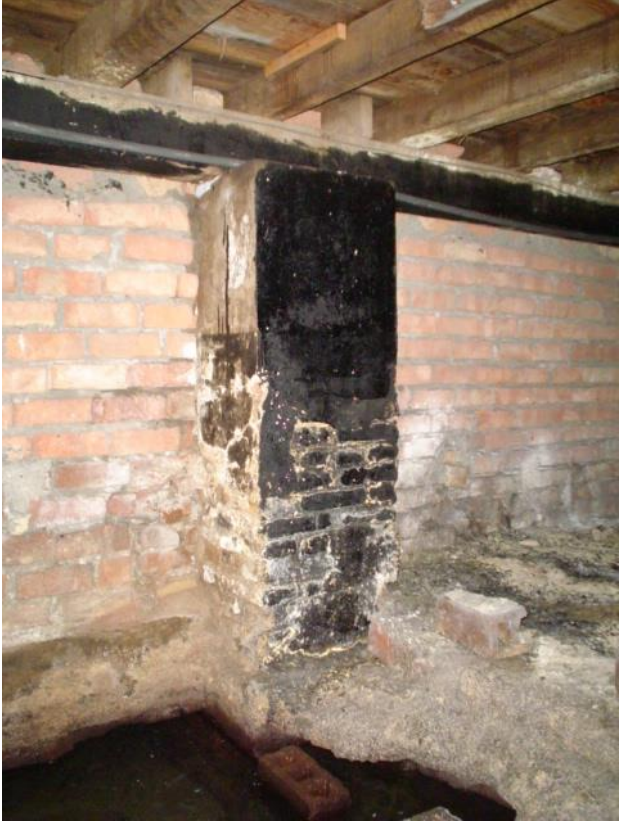
<p>COLUMNA DE LADRILLO EROSIONADA POR HUMEDAD Y MURO DE LADRILLO COLINDANTE CON FOSO DE ORQUESTA</p>
15 Otros: Pozo de agua: hecho por filtraciones de la napa freatica, rodeado por ladrillos pandereta.

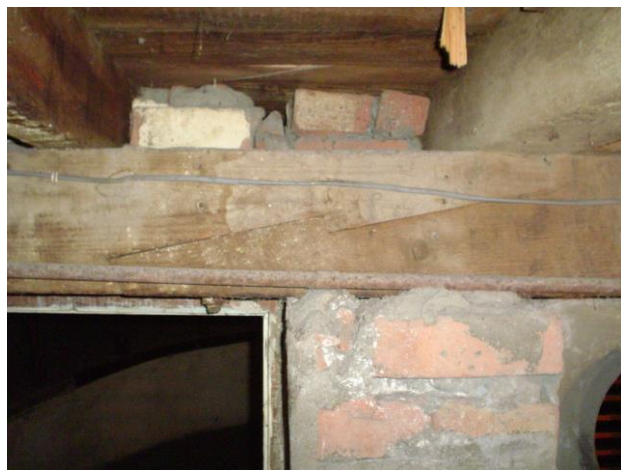
ENSAMBLE TIPO RAYO DE JUPITER Y TIRANTE DE FIERRO

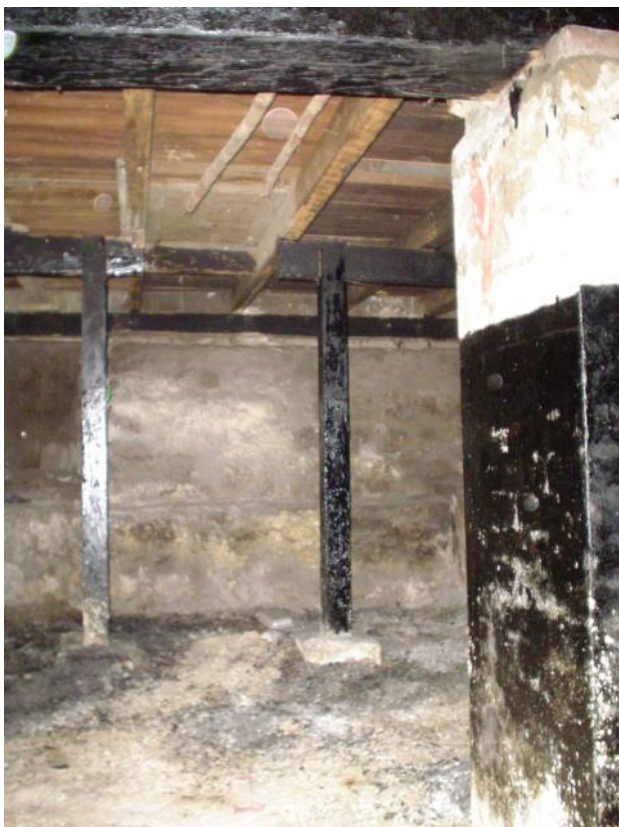
DETALLE DE COLUMNETAS DE MADERA Y ZAPATA AISLADA Y VISTA DE ESTRUCTURA DEL ENTREPISO

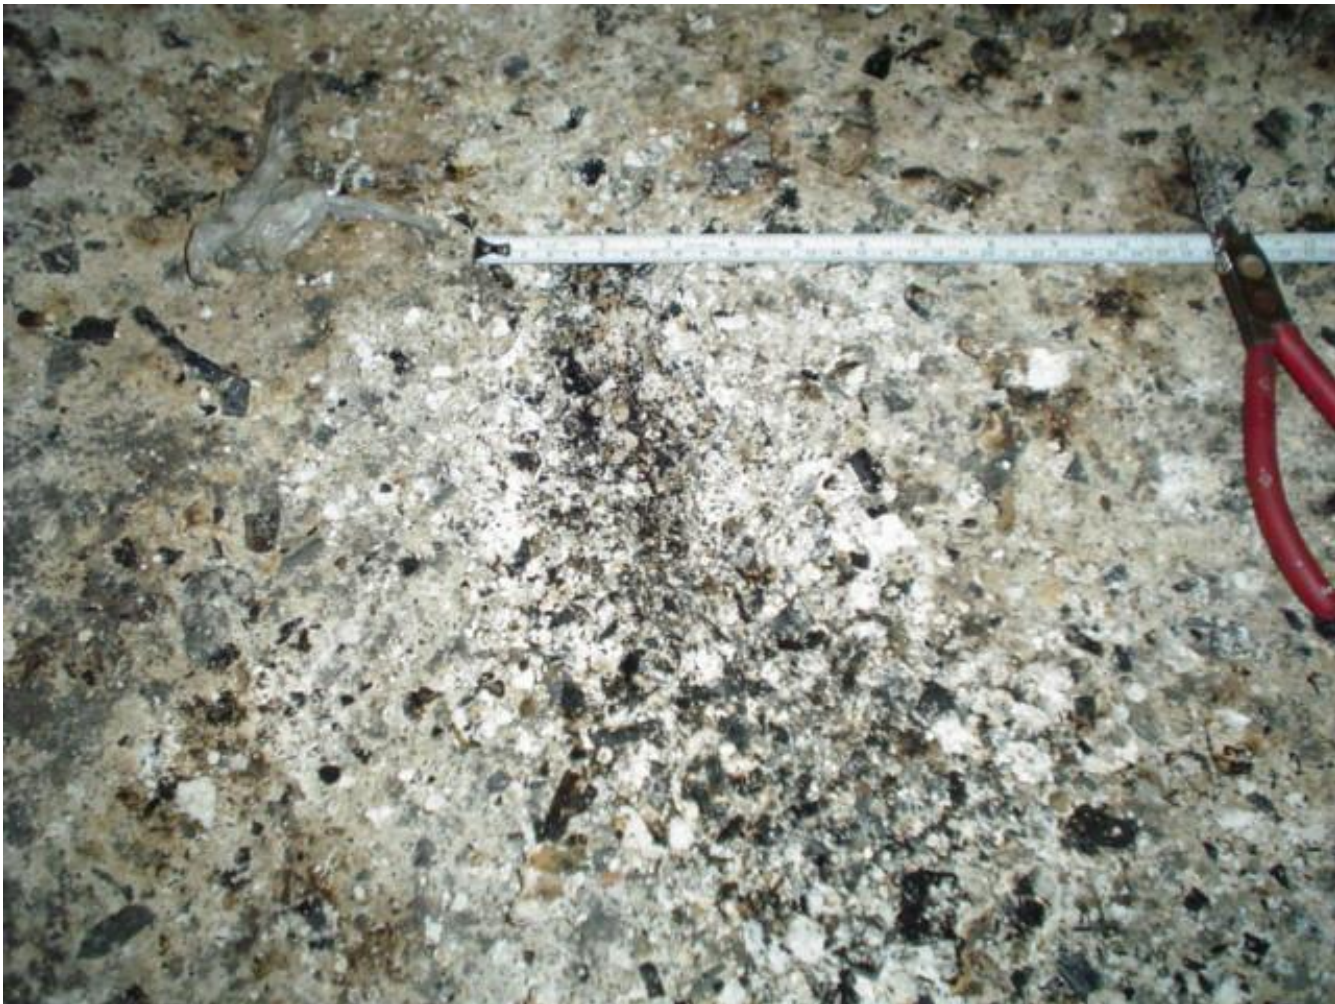
ESTADO ACTUAL DE PISO

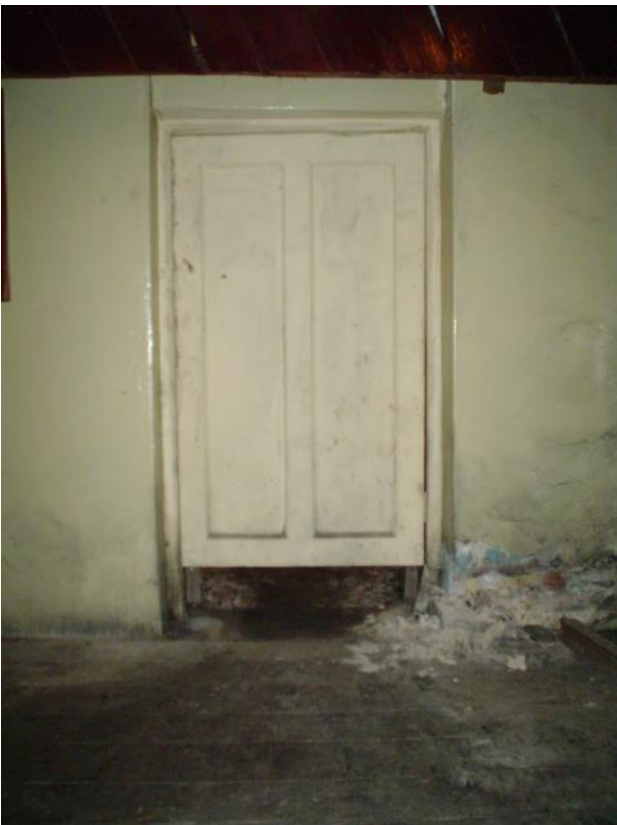
<p>Detalle de la puerta P20 de madera esmaltada blanca que comunica la fosa con sota escenario.</p>

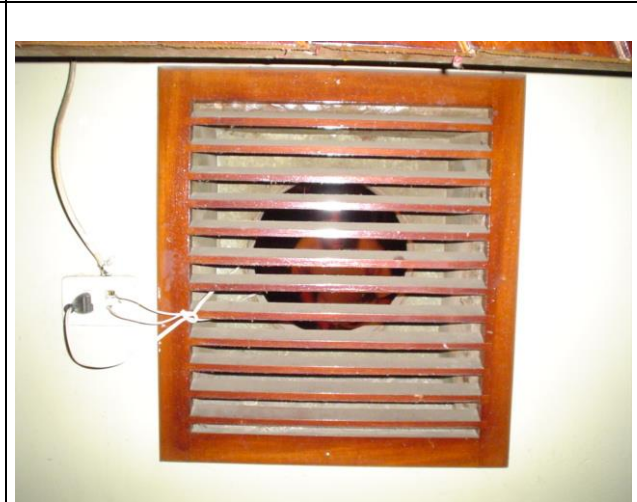
DETALLE DE LA VENTANA DE MADERA BARNIZADA QUE COMUNICA LA FOSA CON EL SOTA ESCENARIO.

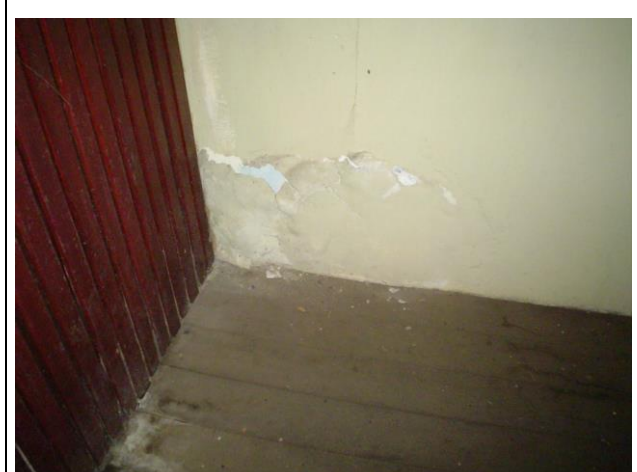
DETALLE DE LA EXFOLIACION DE LA PINTURA DEL MURO A CAUSA DE LA HUMEDAD.

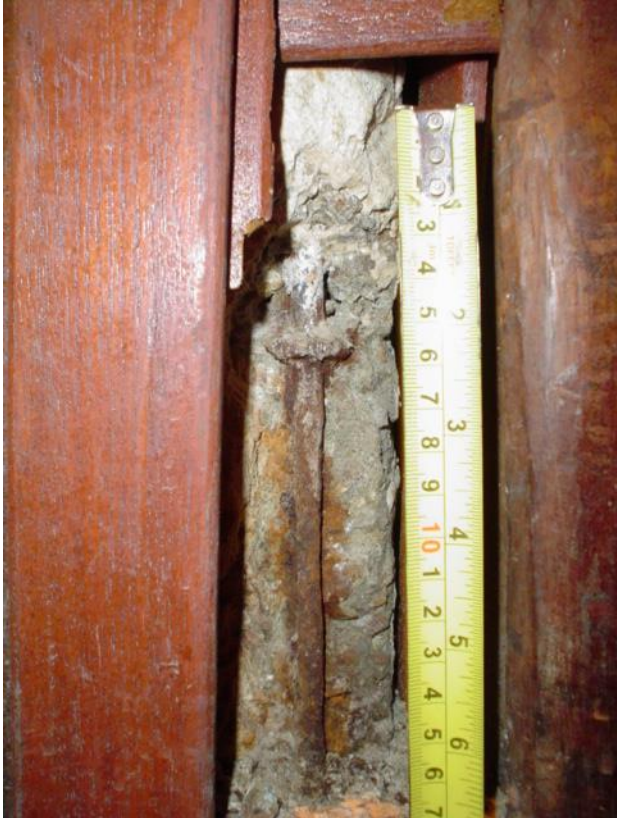
<p>DETALLE DE FIERRO EN COLUMNA C1</p>

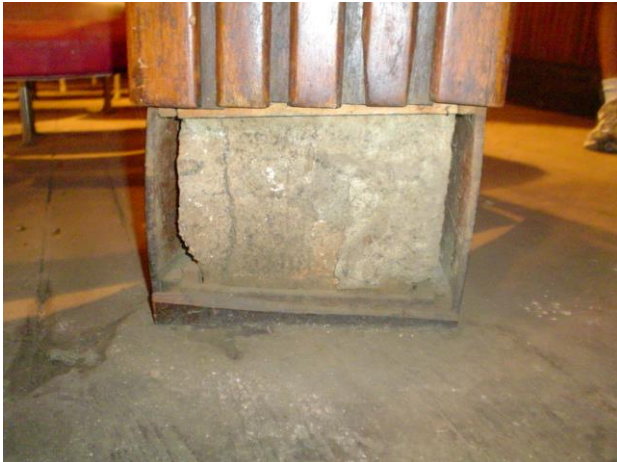
<p>DETALLE DE MATERIAL DE COLUMNA Y PERDIDA DE CONTRAZOCALO</p>

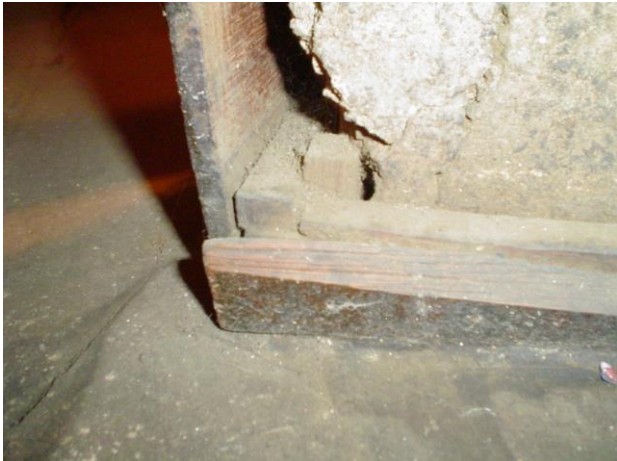
<p>PERDIDA DE TAPA DE MADERA DE CONTRAZOCALO SOBRE COLUMNA</p>

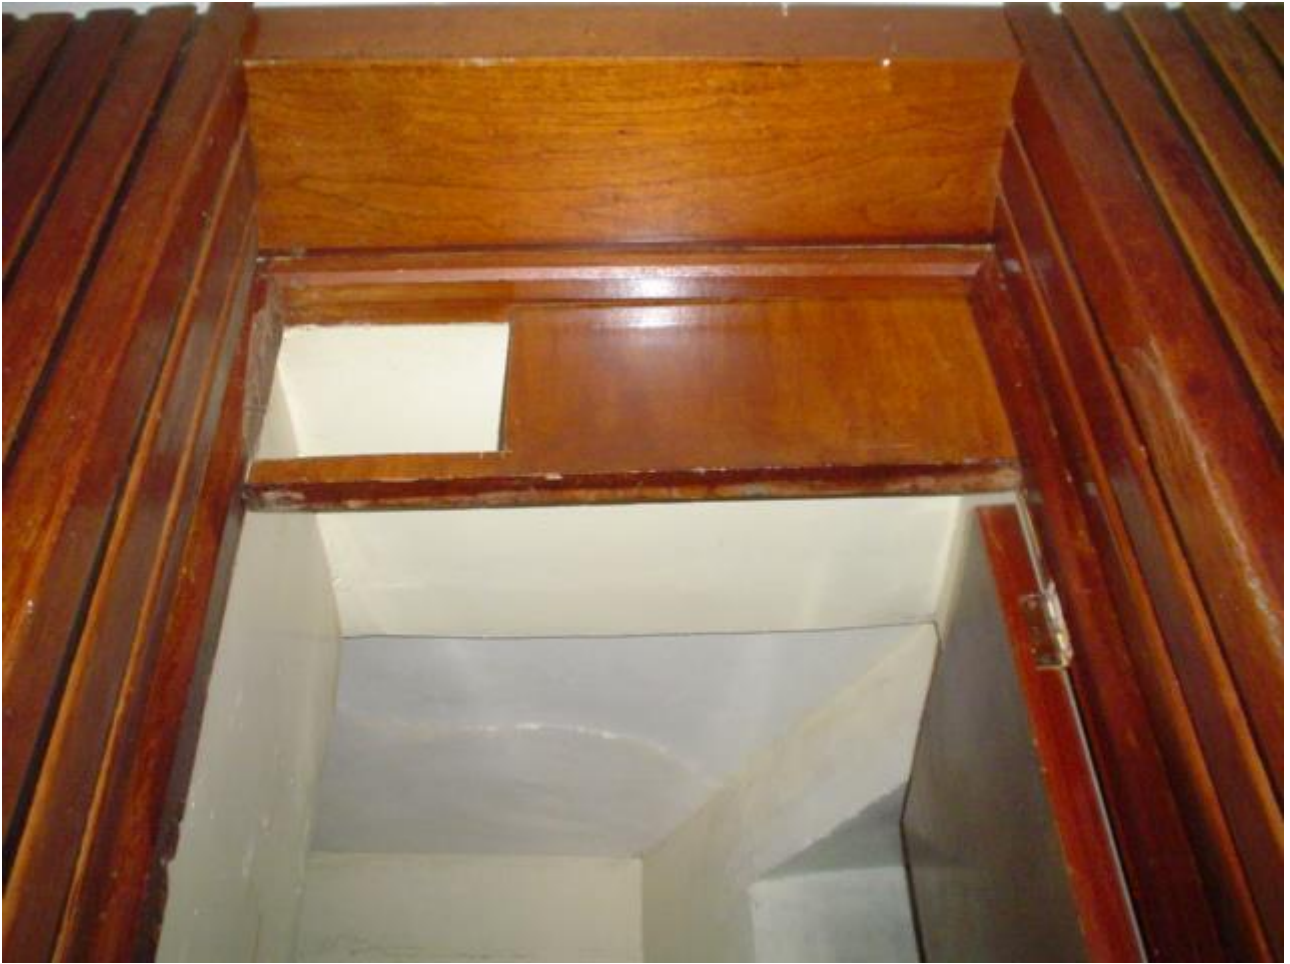
CORTE SUPERIOR DE HOJA P2f

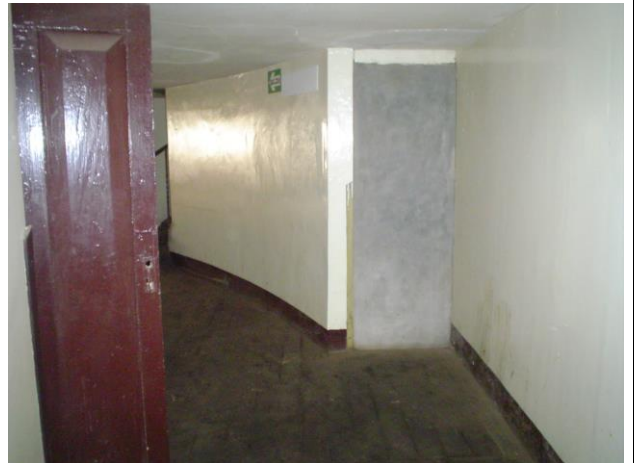
PUERTA TAPIADA

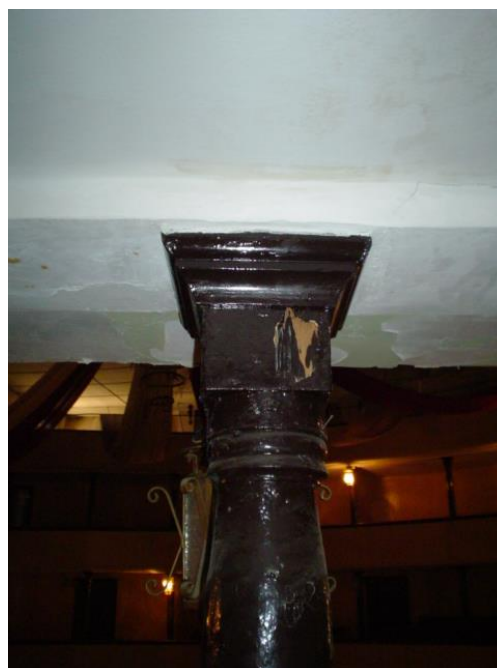
CAPITEL PICADO

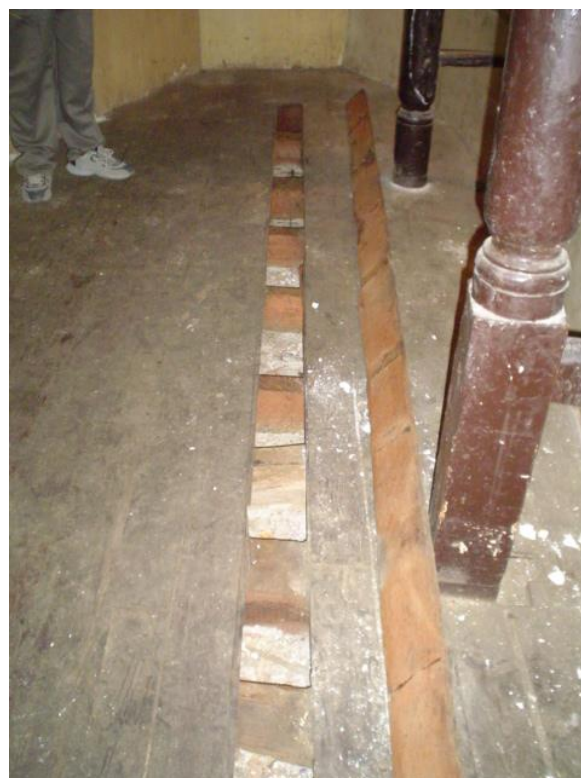
5 Piso:
Entramado de viguetas de madera de 2"x 2 1/2" @.70 cm.
Machihembrado de madera tipo caja - espiga
Con maderas de 5" de ancho y e =2cm
Presenta humedad, están apolilladas y en mal estado.

DETALLE DEL PISO CON ENTRAMADO DE VIGUETAS DE MADERA @ 70CM

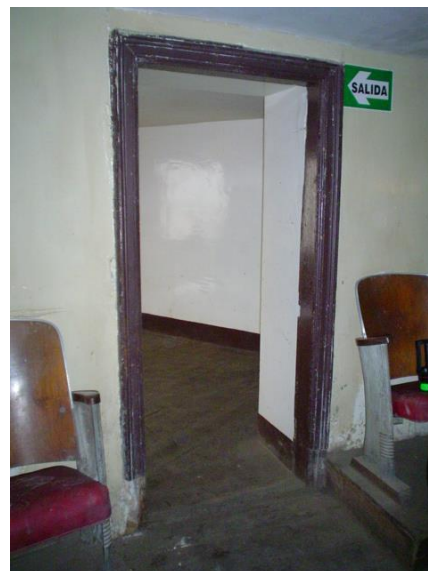
P22b: con marco y hoja picado, sin chapa.
En estado regular de conservación.

P2b SIN HOJA Y CON MARCO DE MADERA ESMALTADO COLOR CAOIBA PICADO

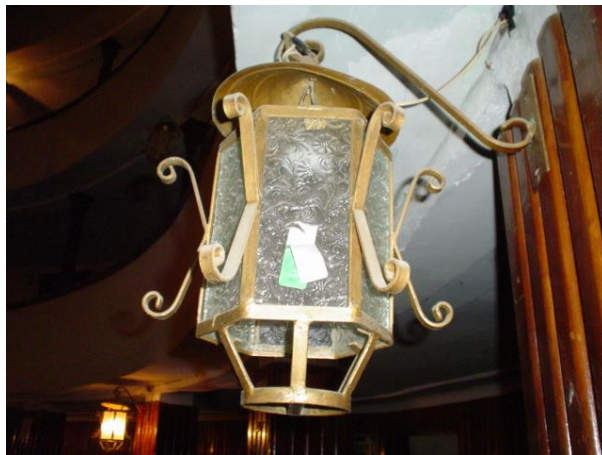
FAROLA TIPICA DE LA PLATEA, NO FUNCIONA.

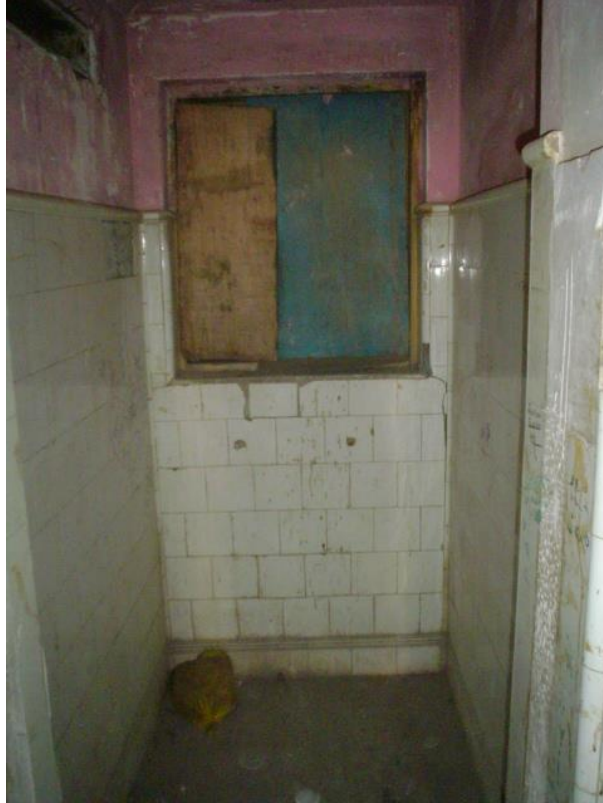
VENTANA TAPIADA CON TRIPLAY Y CARTON.

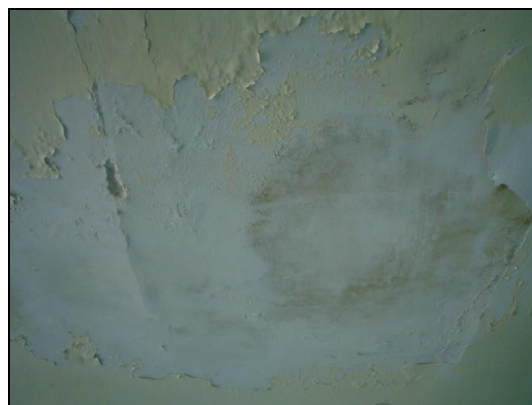
DETALLE DEL DESPRENDIMIENTO Y LA HUMEDAD DE LA PINTURA EN EL TECHO.

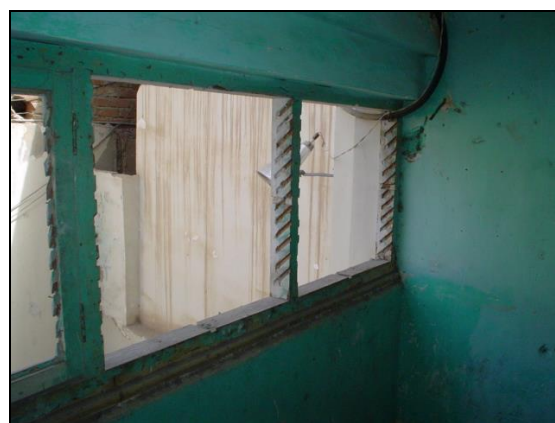
DETALLE DE LA VENTANA 17: BAJA, FIJA, DE MADERA TIPO APERSIANADA SIN QUELCOS.

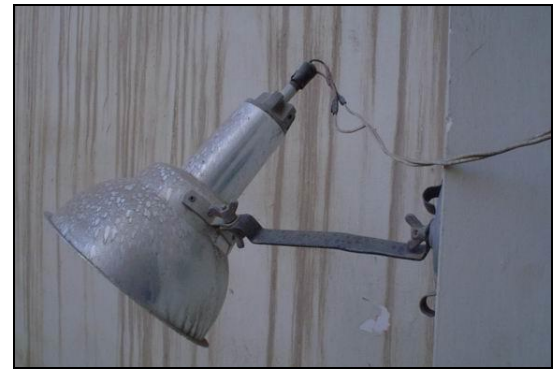
DETALLE DE REFLECTOR DE ALUMINIO QUE SE ENCUENTRA EN EL EXTERIOR.

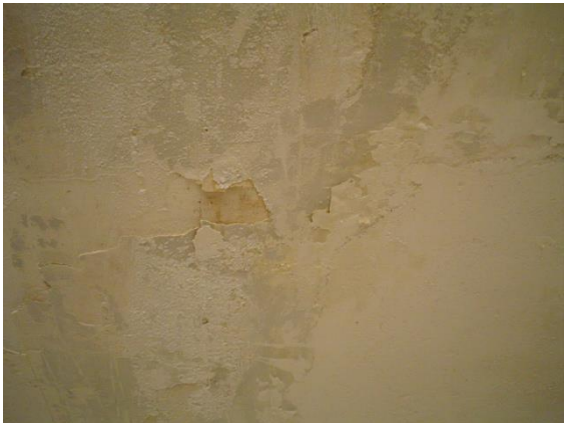
<p>DETALLE DE LA HUMEDAD, DECOLORACION Y DESPRENDIMIENTO DE LA CAPA PICTÓRICA.</p>

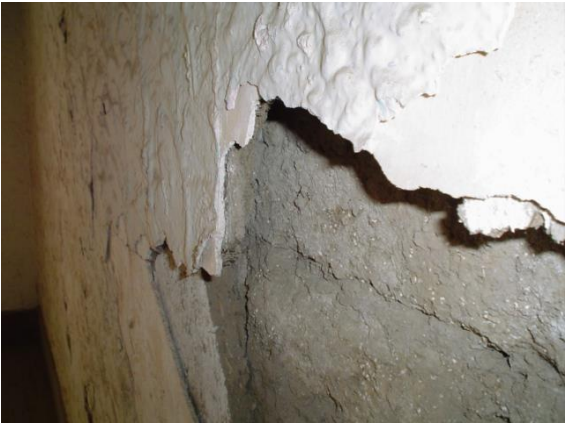
<p>DETALLE DEL INFLAMIENTO Y PERDIDA DEL REVOQUE Y ENLUCIDO.</p>

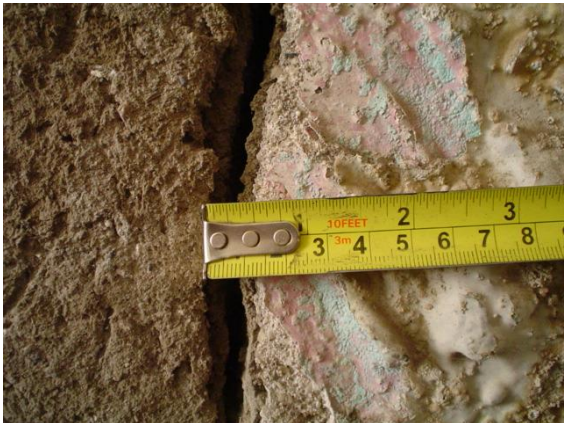
<p>DETALLE DE FISURA VERTICAL EN MURO DE ADOBE, e = 1cm.</p>													
11	Pintura: Color blanco en paredes y cielo raso. En contra zócalos de color marrón. Presenta humedad. Se encuentra en regular estado de conservación.														
12	Inst. Eléctricas: - 1 socote sin bombilla. - 2 fluorescentes sin tubos - 4 cajas de pared con cables vistos. - 2 cajas de madera rectangulares de 13 x 65cm. para luminarias. -Todo el cableado esta oculto.														
13	Inst. Sanitarias: -----														
14	Contra zócalo: De cemento. De h = 20cm y e = 3.5cm. En mal estado de conservación.

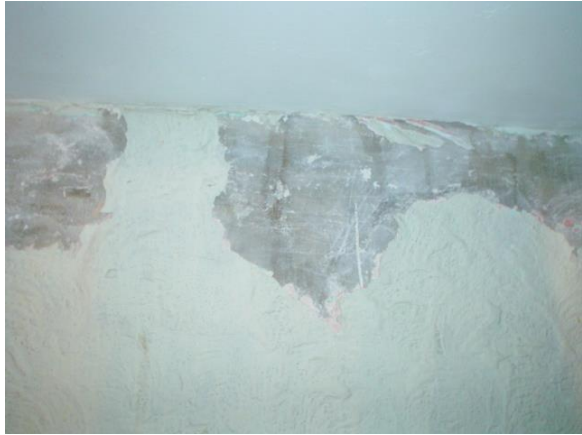
<p>DETALLE DEL DESPRENDIMIENTO E INFLAMIENTO QUE PRESENTA EL ENLUCIDO Y REVOQUE.</p>

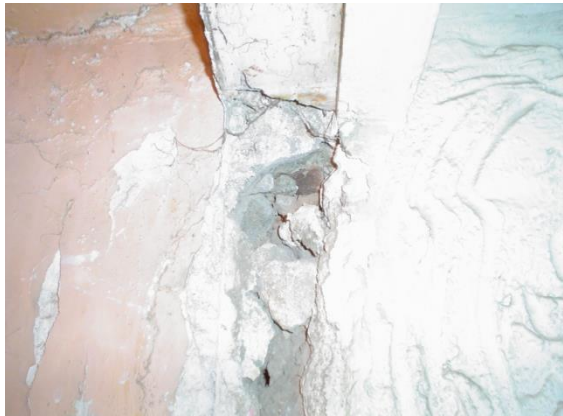
<p>DETALLE DE PERDIDA DEL REVOQUE Y ENLUCIDO EN LA UNION DEL MURO DE ADOBE (PASILLO) Y EL DEL BAÑO DE DAMAS (LADRILLO)</p>

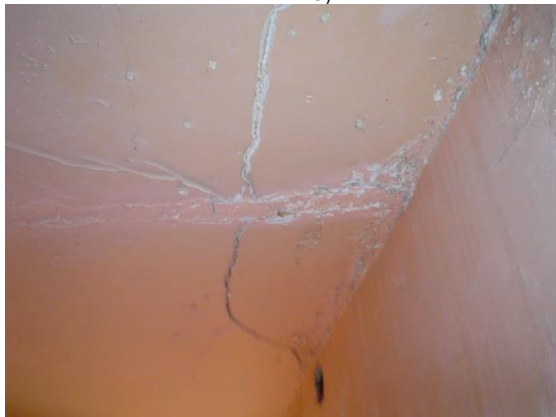
<p>DETALLE DE LAS FISURAS EN EL REVOQUE, ENLUCIDO Y PINTURA EN EL ENTREPISO DEL PASILLO QUE DA AL BAÑO.</p>													
12	Inst. Eléctricas: - 1 socote con bombilla. - 5 cajas para fluorescentes (1 esta tapada) - 5 cajas exagonales de pared. - 1 caja de pared rectangular.														
13	Inst. Sanitarias: -----														
14	Contra zócalo: De cemento. De h = 20cm y e = 1.5cm. En mal estado de conservación.														
INTERVENCION EN EL TEATRO 2 DE MAYO PARA LA REACTIVACION DEL PATRIMONIO CULTURAL EN AL CIUDAD DE CHICLAYO		REGISTRADO POR: NICKYLOL	FECHA: NOV - 2017	HOJA: 115

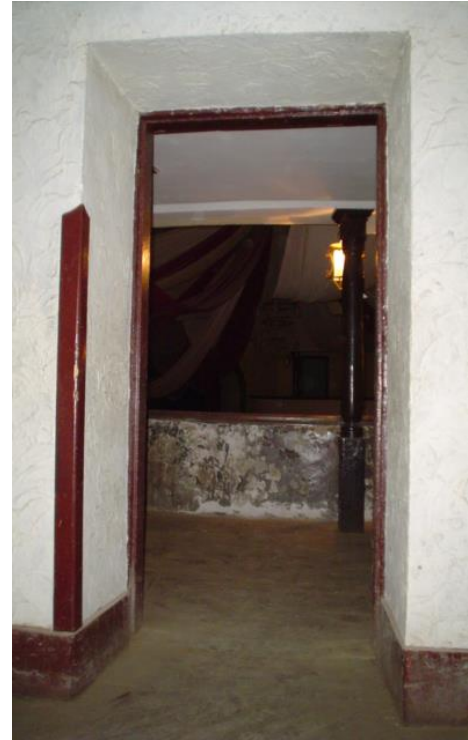
DETALLE DE LA PUERTA 35e. NO TIENE HOJA, SOLO PRESENTA MARCO DE MADERA COLOR CAOBA.

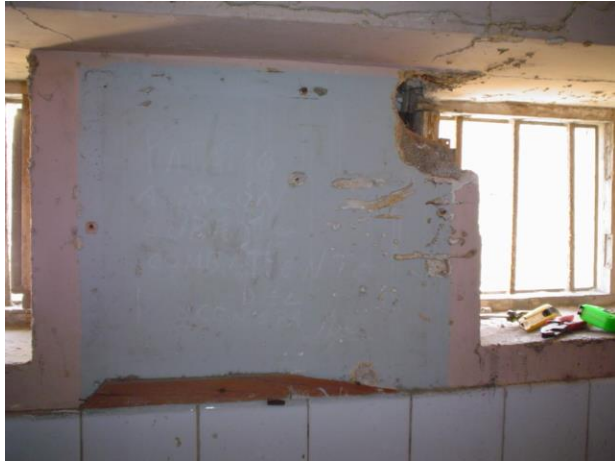
Pintura látex color rosado en paredes y techo.
Anteriormente tuvo pintura gris.
Presenta descascaramiento e inflamamiento. Se encuentra en mal estado de conservación.

DETALLE DE LA PINTURA ACTUAL (ROSADO) Y LA PINTURA ANTERIOR (GRIS).

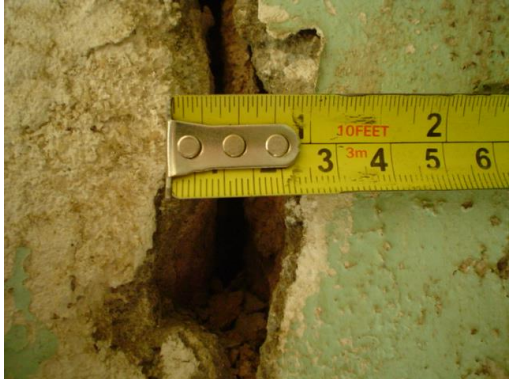
<p>FISURA VERTICAL EN MURO DE ADOBE</p>															
8	Techo: - Aligerado un 50% con ladrillo hueco de 27 cm. Tiene una capa de cemento y luego recubierto con yeso. - Emparrillado de fierro @ 30 o 35 cm. con concreto revestido con yeso, pintado color celeste. Presenta fisuras, humedad, desprendimiento y el fierro esta oxidado.																
9	Puertas: P32: a = .71m x h = 1.74m Marco de madera esta apolillado e = 4 cm. 1 hoja de madera, batiente con armella. Pintada con esmalte color caoba y pintura látex verde. Esta rajada y descentrada. Esta en estado regular de conservación. P33: solo queda el marco, la hoja ha sido removida. P34a y P34b: Solo queda el marco, la hoja ha sido removida.

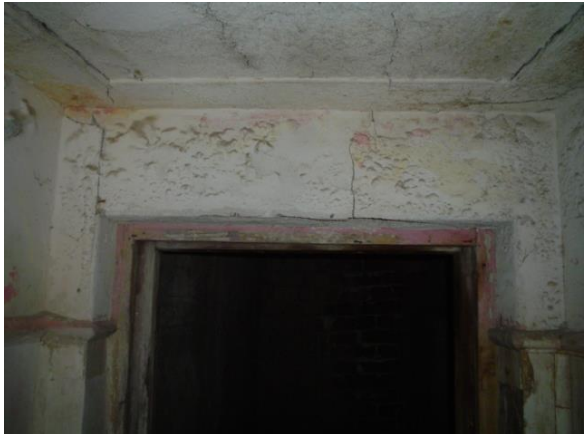
<p>PERDIDA DE CAPA PICTORICA</p>															
11	Pintura: Pintura látex color verde y celeste en el lado derecho y pintura látex color blanco, rosado y amarillo en el lado izquierdo. Presenta descascaramiento y ampollamiento. Se encuentra en mal estado de conservación

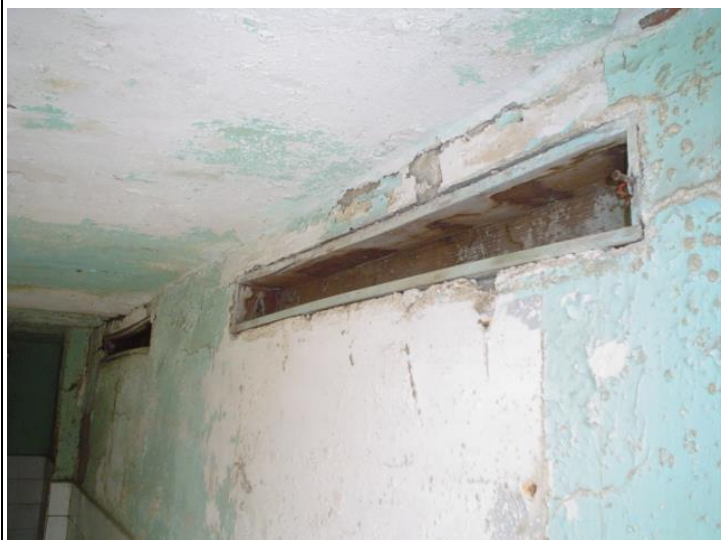
- 3 cajas de madera empotrada rectangular para fluorescente largo. En mal estado
- 3 cajas tapiadas.
Con cableado empotrado y entubado.

CAJAS EMPOTRADAS PARA FLUORESCENTES

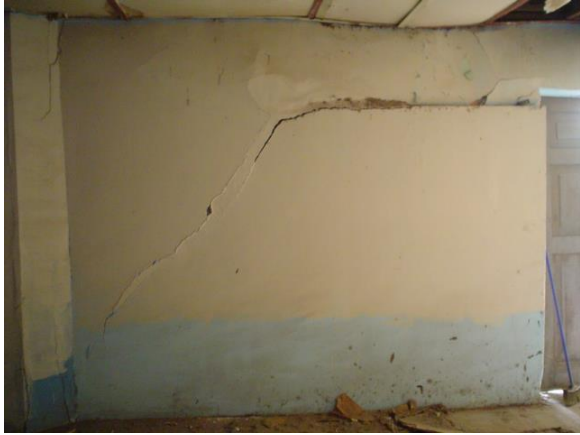
<p>DETALLE DE FISURA DIAGONAL DE MURO DE ADOBE.</p>

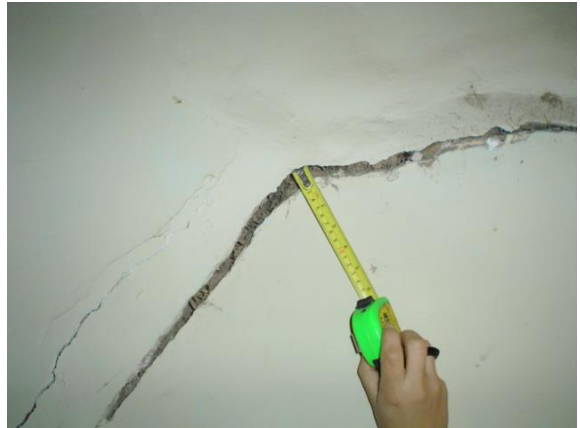
<p>DETALLE DE FISURA EN MURO DE e = 2.5cm.</p>

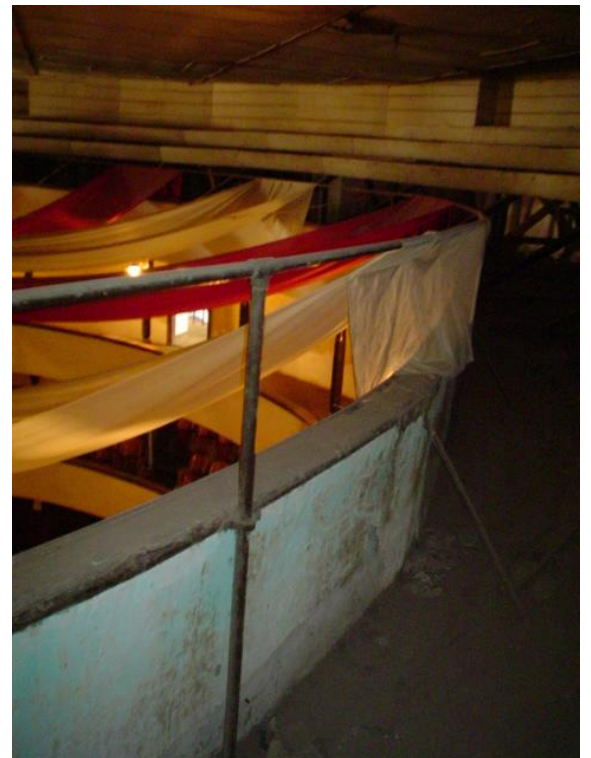
DETALLE DE LA SOBREBARANDA DE FIERRO, ESTE ESTA OXIDADO.

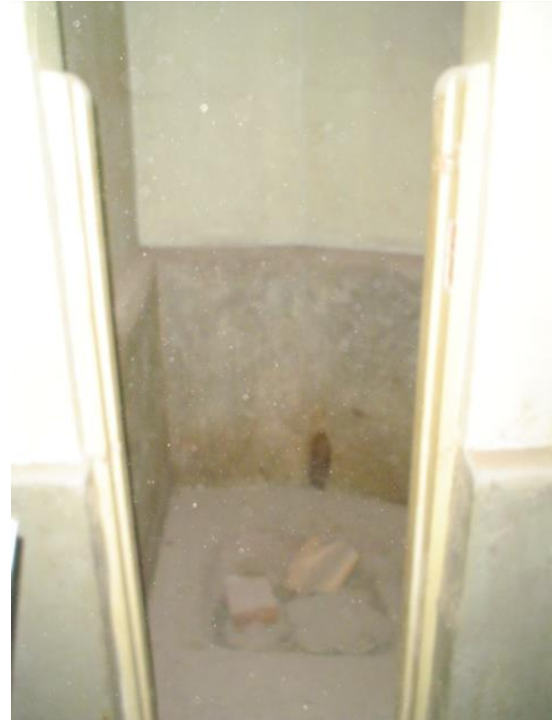
DETALLE DEL MARCO DE MADERA CON PINTURA LATEX DE COLOR CREMA.

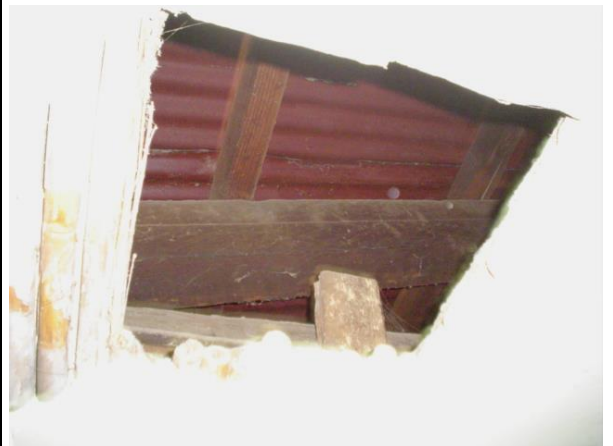
DETALLE DE LA ESTRUCTURA DEL TECHO Y SU CPBERTURA.

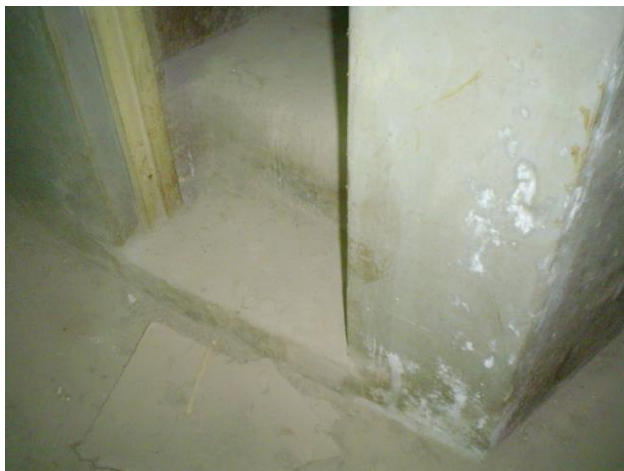
DETALLE DE NIVEL PARA INGRESAR AL POZO CIEGO.

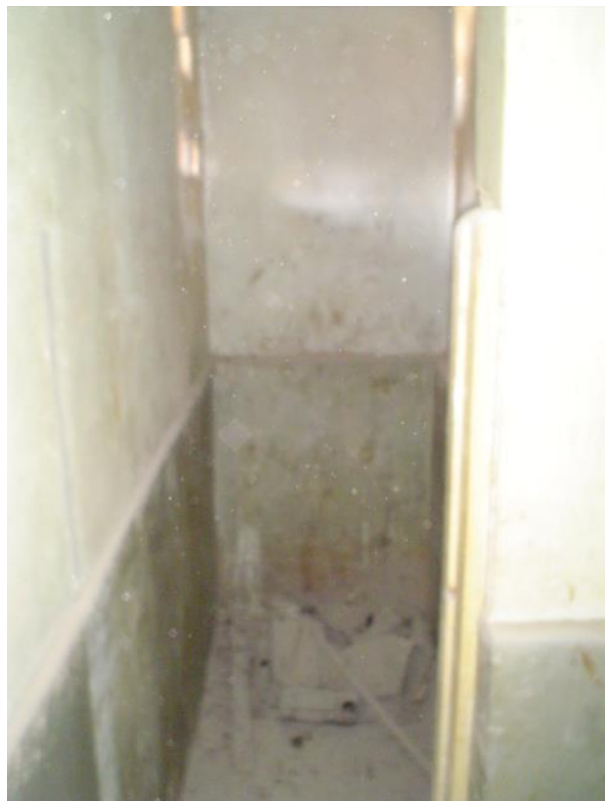
DETALLE DE UNO DE LOS BAÑOS.
